Asbestinventarisatetest

Gildestraat 14, 9150 Beveren-Kruibeke-Zwijndrecht

Attestnummer : 20251002-000165.000

Niet-asbestveilig

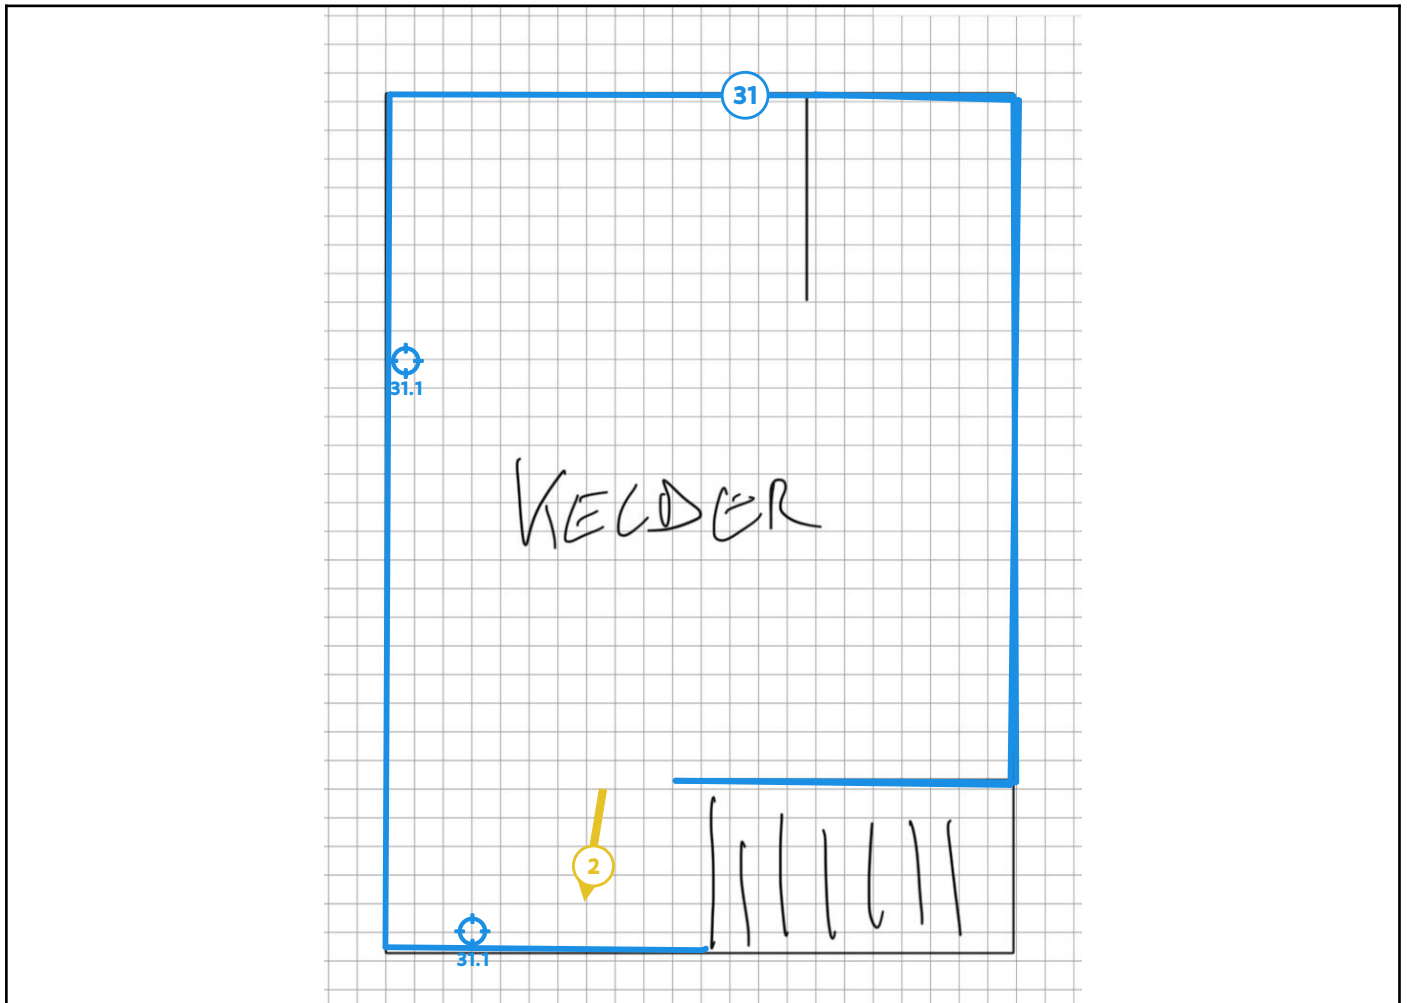
Plan 1.6: Kelder

Beschrijving	Type	Actie
2. Bakeliet - Stopcontacten & schakelaars (binnen)	Asbestmateriaal	Zorgvuldig beheren
31. Cementering kelder	Geen asbest	-
31.1 Code: M14	Mengmonster	-

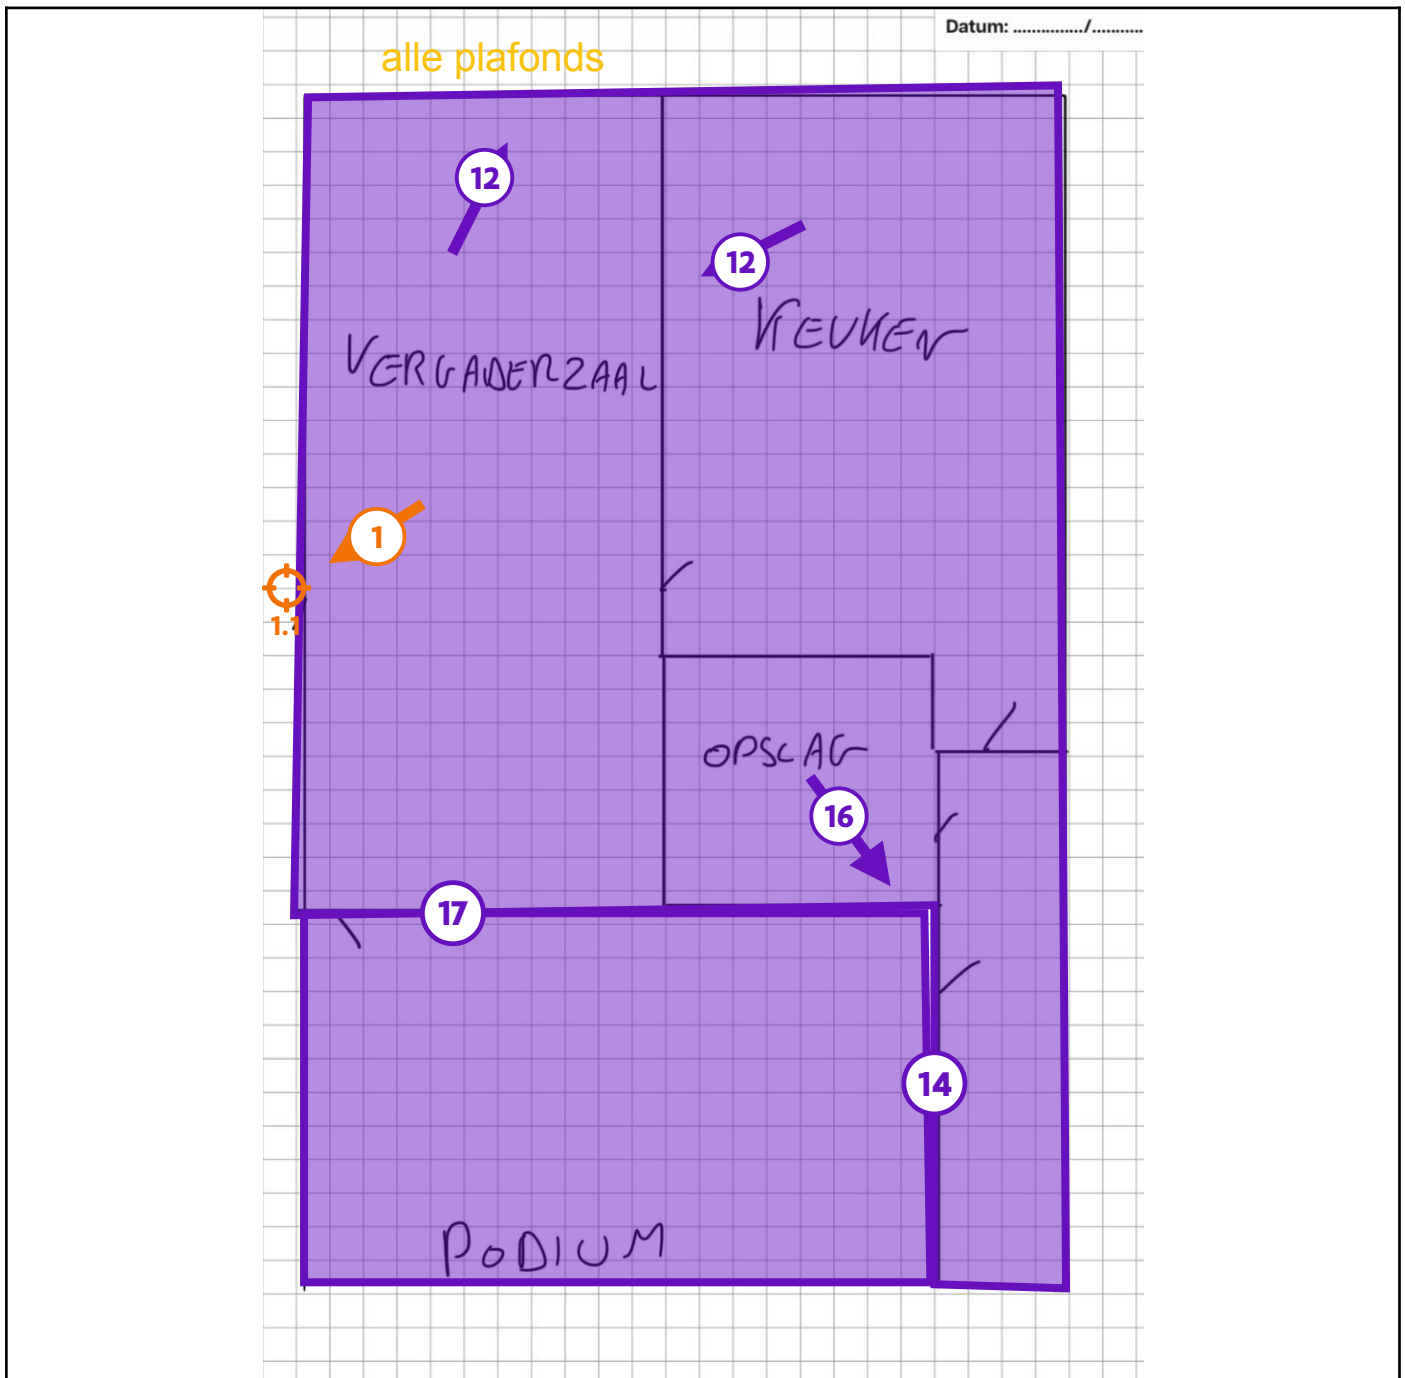
Plan 2.2: Achterbouw

Beschrijving	Type	Actie
1. Mastiek/kit tussen glas en profiel - buiten	Asbestmateriaal	Verwijderen
1.1 Code: M08	Puntmonster	-
7. Plafondafwerking in gipskarton/hout/pvc	Advies	-

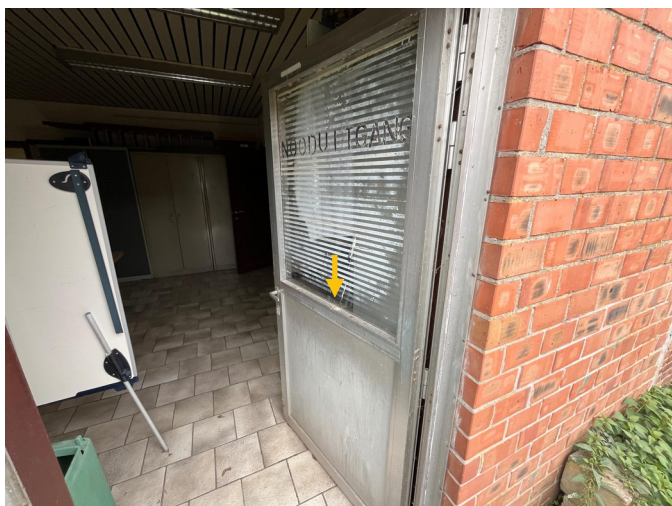
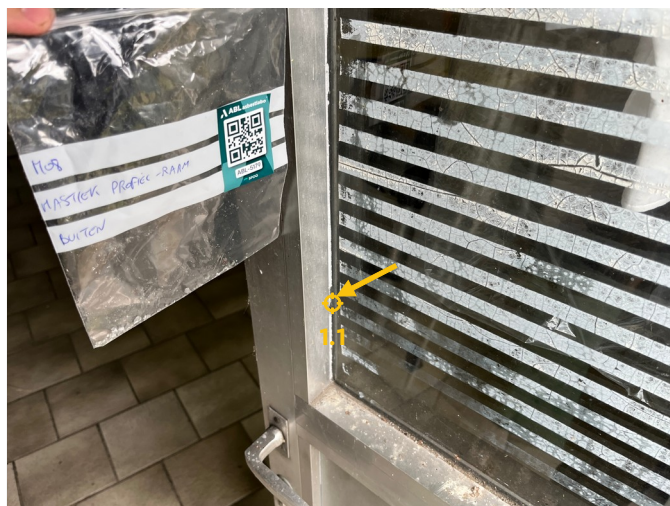
Eindbeoordeling materiaalrisico	Verhoogd materiaalrisico en/of verhoogde kans op vezelvrijgave
---------------------------------	--

Gebondenheid	Categorie 1: hechtgebonden in oorsprong
Asbestsoort (vezeltype)	Alleen chrysotiel
Asbestconcentratie	Laag (< 50%)
Afschermingsgraad van het gehele materiaal	Geheel of deels vrij aan de buitenlucht
Toestand van het materiaal	Matig beschadigd, matig verweerd

#	Type	Referentie	Resultaat
1.1	Puntmonster	M08	Chrysotiel

Beschrijving	Mastiek/kit tussen glas en profiel - buiten
Omgeving	Buiten
Primaire drager	Wandopening verticaal (raam, deur, ...)
Asbestmateriaal	In-situ afwerkingslagen - Pasta, stopverf, voegsel, stopsel, vulsel, mastiek, katten, ...
Bindmiddel van asbestmateriaal	Kitten, mastiek, pasta
Gebondenheid op basis van bindmiddel	Hecht
Hoeveelheid (gewicht - aantal)	<ul style="list-style-type: none">• 0,10 kg - 1 stuk
Totaal gewicht	0,10 kg
Eenvoudig bereikbaar	Ja
Bevestigingswijze	<ul style="list-style-type: none">• Verlijmd, ingegoten, versmeerd
Identificatiemethode	Vaststelling met monstername
Destructieve handeling voor identificatie	Nee
Opmerking	De hoeveelheid betreft een schatting

Verwijderen

- Zorg voor een veilig beheer. Vermijd het beschadigen van het asbestmateriaal. Controleer de toestand jaarlijks op wijzigingen.

- Eenvoudige handelingen: mag via doe-het-zelf of door werknemer(s) met opleidingsattest eenvoudige handelingen
Bij het uitvoeren van eenvoudige handelingen, zoals toegestaan via doe-het-zelfmethoden of door werknemers met een opleidingsattest, is het gebruik van de juiste persoonlijke beschermingsmiddelen (PBM's) verplicht om blootstelling aan asbestvezels te voorkomen. Wij adviseren echter om asbest te laten verwijderen door een werknemer met opleidingscertificaat. Maar het is ook toegestaan via de doe-het-zelfmethode, mits de juiste voorzorgsmaatregelen en PBM's in acht worden genomen. De te gebruiken PBM's zijn:
 - FFP3-mondmasker of halfgelaatsmasker met P3 filter
 - wegwercoverall (Tyvek CATIII, type 5 en 6)
 - afwasbaar schoeisel

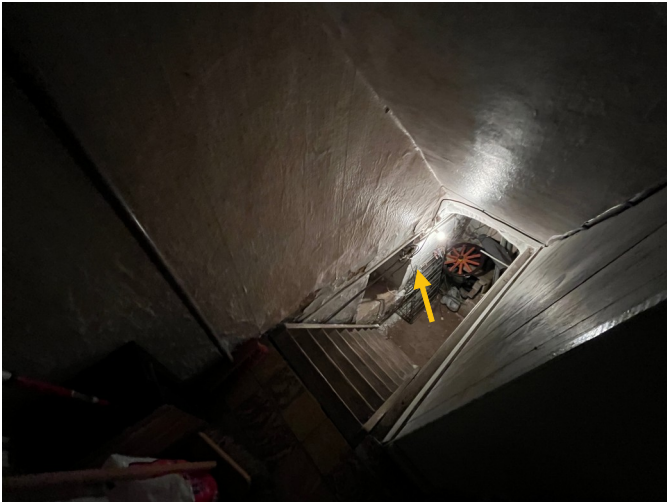
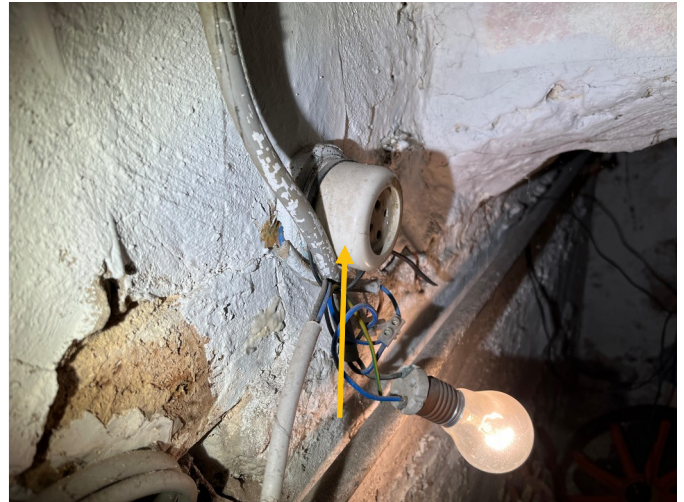
Eindbeoordeling materiaalrisico	Laag materiaalrisico en/of verlaagde kans op vezelvrijgave
---------------------------------	--

Gebondenheid	Categorie 1: hechtgebonden in oorsprong
Asbestsoort (vezeltype)	Crocidoliet aanwezig
Asbestconcentratie	Laag (< 50%)
Afschermingsgraad van het gehele materiaal	Geheel of deels (ook) vrij aan de binnenlucht
Toestand van het materiaal	Onbeschadigd, niet verweerd

Beschrijving	Bakeliet - Stopcontacten & schakelaars (binnen)
Omgeving	Binnen
Primaire drager	Communicatie en elektrische infrastructuur en uitrusting
Asbestmateriaal	Plaat, paneel, tablet - Type Bakeliet
Bindmiddel van asbestmateriaal	Kunststof of -hars
Gebondenheid op basis van bindmiddel	Hecht
Hoeveelheid (oppervlakte - dikte - aantal)	• 0,05 m ² - 1,00 cm - 1 stuk
Totaal volume	< 0,001 m ³
Eenvoudig bereikbaar	Ja
Bevestigingswijze	• Geschroefd
Identificatiemethode	Vaststelling zonder monstername
Destructieve handeling voor identificatie	Nee
Opmerking	De genoteerde hoeveelheid betreft een schatting.

Zorgvuldig beheren

- Zorg voor een veilig beheer. Vermijd het beschadigen van het asbestmateriaal. Controleer de toestand jaarlijks op wijzigingen.
- Voer bijkomende staalname(s) uit.

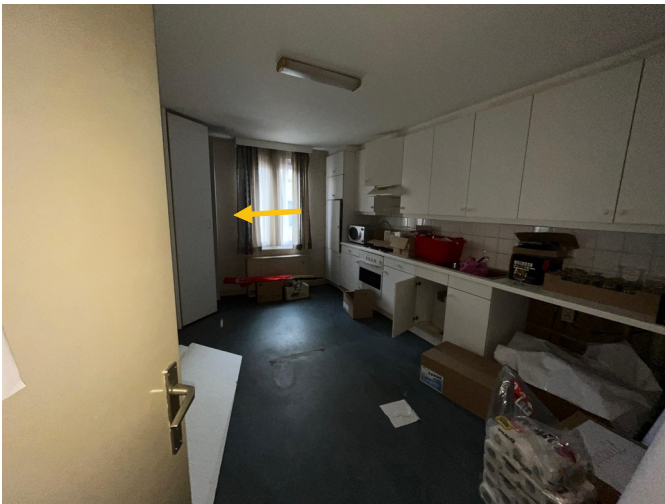
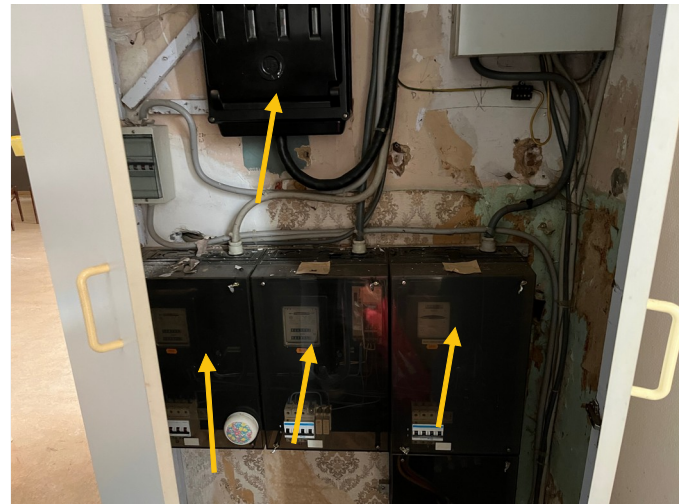
Eindbeoordeling materiaalrisico	Laag materiaalrisico en/of verlaagde kans op vezelvrijgave
---------------------------------	--

Gebondenheid	Categorie 1: hechtgebonden in oorsprong
Asbestsoort (vezeltype)	Crocidoliet aanwezig
Asbestconcentratie	Laag (< 50%)
Afschermingsgraad van het gehele materiaal	Geheel of deels (ook) vrij aan de binnenlucht
Toestand van het materiaal	Onbeschadigd, niet verweerd

Beschrijving	Bakeliet meter- en zekering kast
Omgeving	Binnen
Primaire drager	Communicatie en elektrische infrastructuur en uitrusting
Asbestmateriaal	Plaat, paneel, tablet - Type Bakeliet
Bindmiddel van asbestmateriaal	Kunststof of -hars
Gebondenheid op basis van bindmiddel	Hecht
Hoeveelheid (oppervlakte - dikte - aantal)	• 0,50 m ² - 1,00 cm - 8 stuks
Totaal volume	0,04 m ³
Eenvoudig bereikbaar	Ja
Bevestigingswijze	• Geschroefd
Identificatiemethode	Vaststelling zonder monstername
Destructieve handeling voor identificatie	Nee
Opmerking	De meterkast hoort toe aan de nutsmaatschappij en dient door hen vervangen/verwijderd te worden.

Zorgvuldig beheren

- Zorg voor een veilig beheer. Vermijd het beschadigen van het asbestmateriaal. Controleer de toestand jaarlijks op wijzigingen.
- Voer bijkomende staalname(s) uit.

- Eenvoudige handelingen: mag via doe-het-zelf of door werknemer(s) met opleidingsattest eenvoudige handelingen
Deze toepassing is enkel te verwijderen door de nutsmaatschappij.

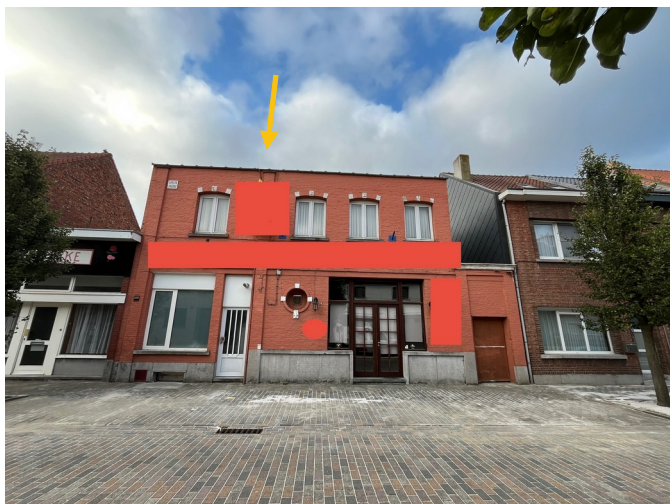
Tijdelijke beperking

Reden: Het te onderzoeken materiaal situeert zich hoger dan 3,50 m te rekenen vanaf een veilige ondergrond

(Asbest)materiaal	Rookgaskanaal
Karakterisatie	Asbest (verdacht)
Primaire drager	HVAC infrastructuur en uitrusting

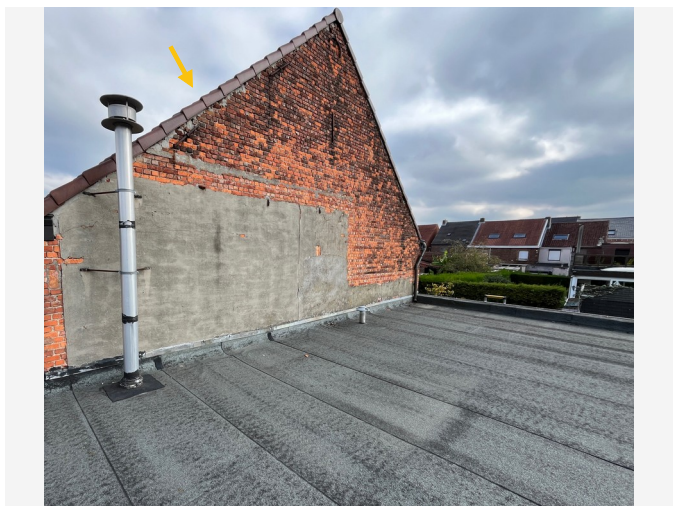
(Asbest)materiaal	Dak- en gevelbekleding - Plaat
Karakterisatie	Asbest (verdacht)
Primaire drager	Schuin dak
