Asbestinventarisatetest

Kerkstraat 6, 9255 Buggenhout

Attestnummer : 20250724-000345.000

Uitgegeven op : 24.07.2025

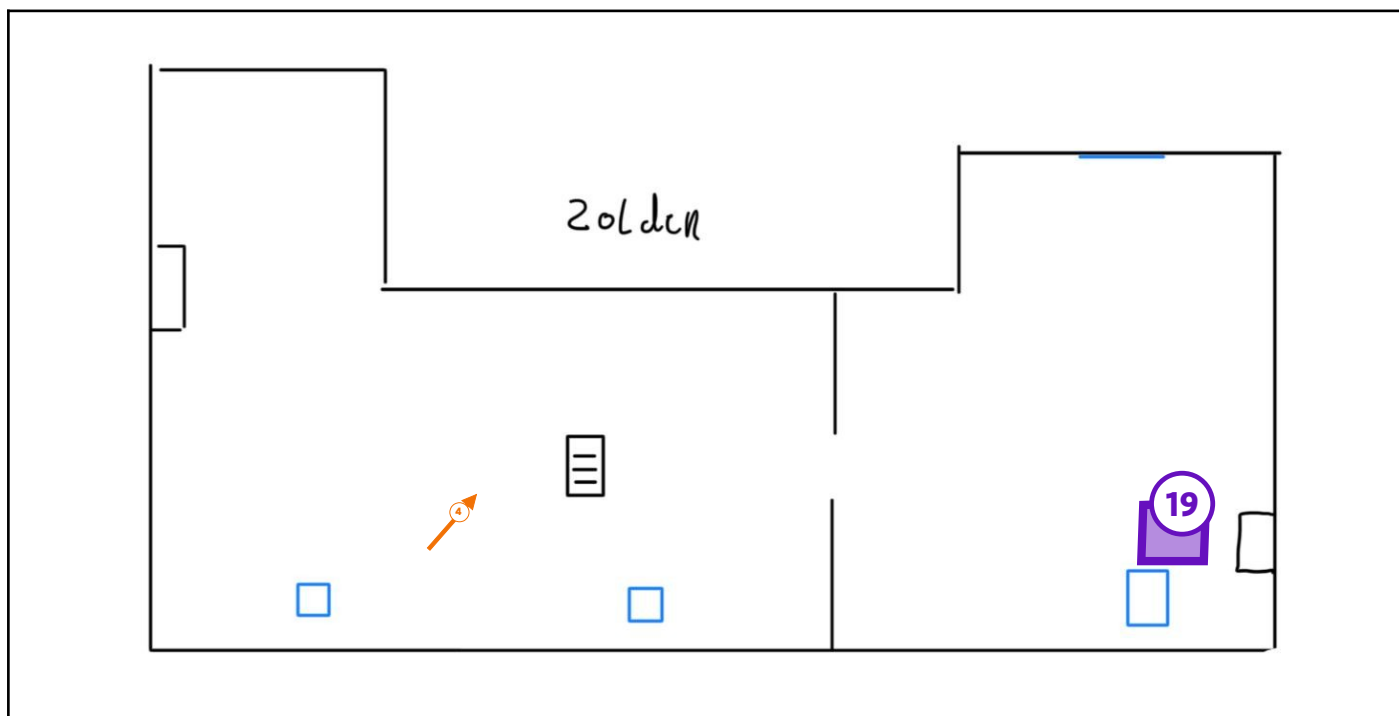
Plan 1.12: 2de

Beschrijving	Type	Actie
4. Asbestcementkoker	Asbestmateriaal	Maatregelen nemen
19. Brander/CV-ketel - Isolatie/pakkingen	Advies	-

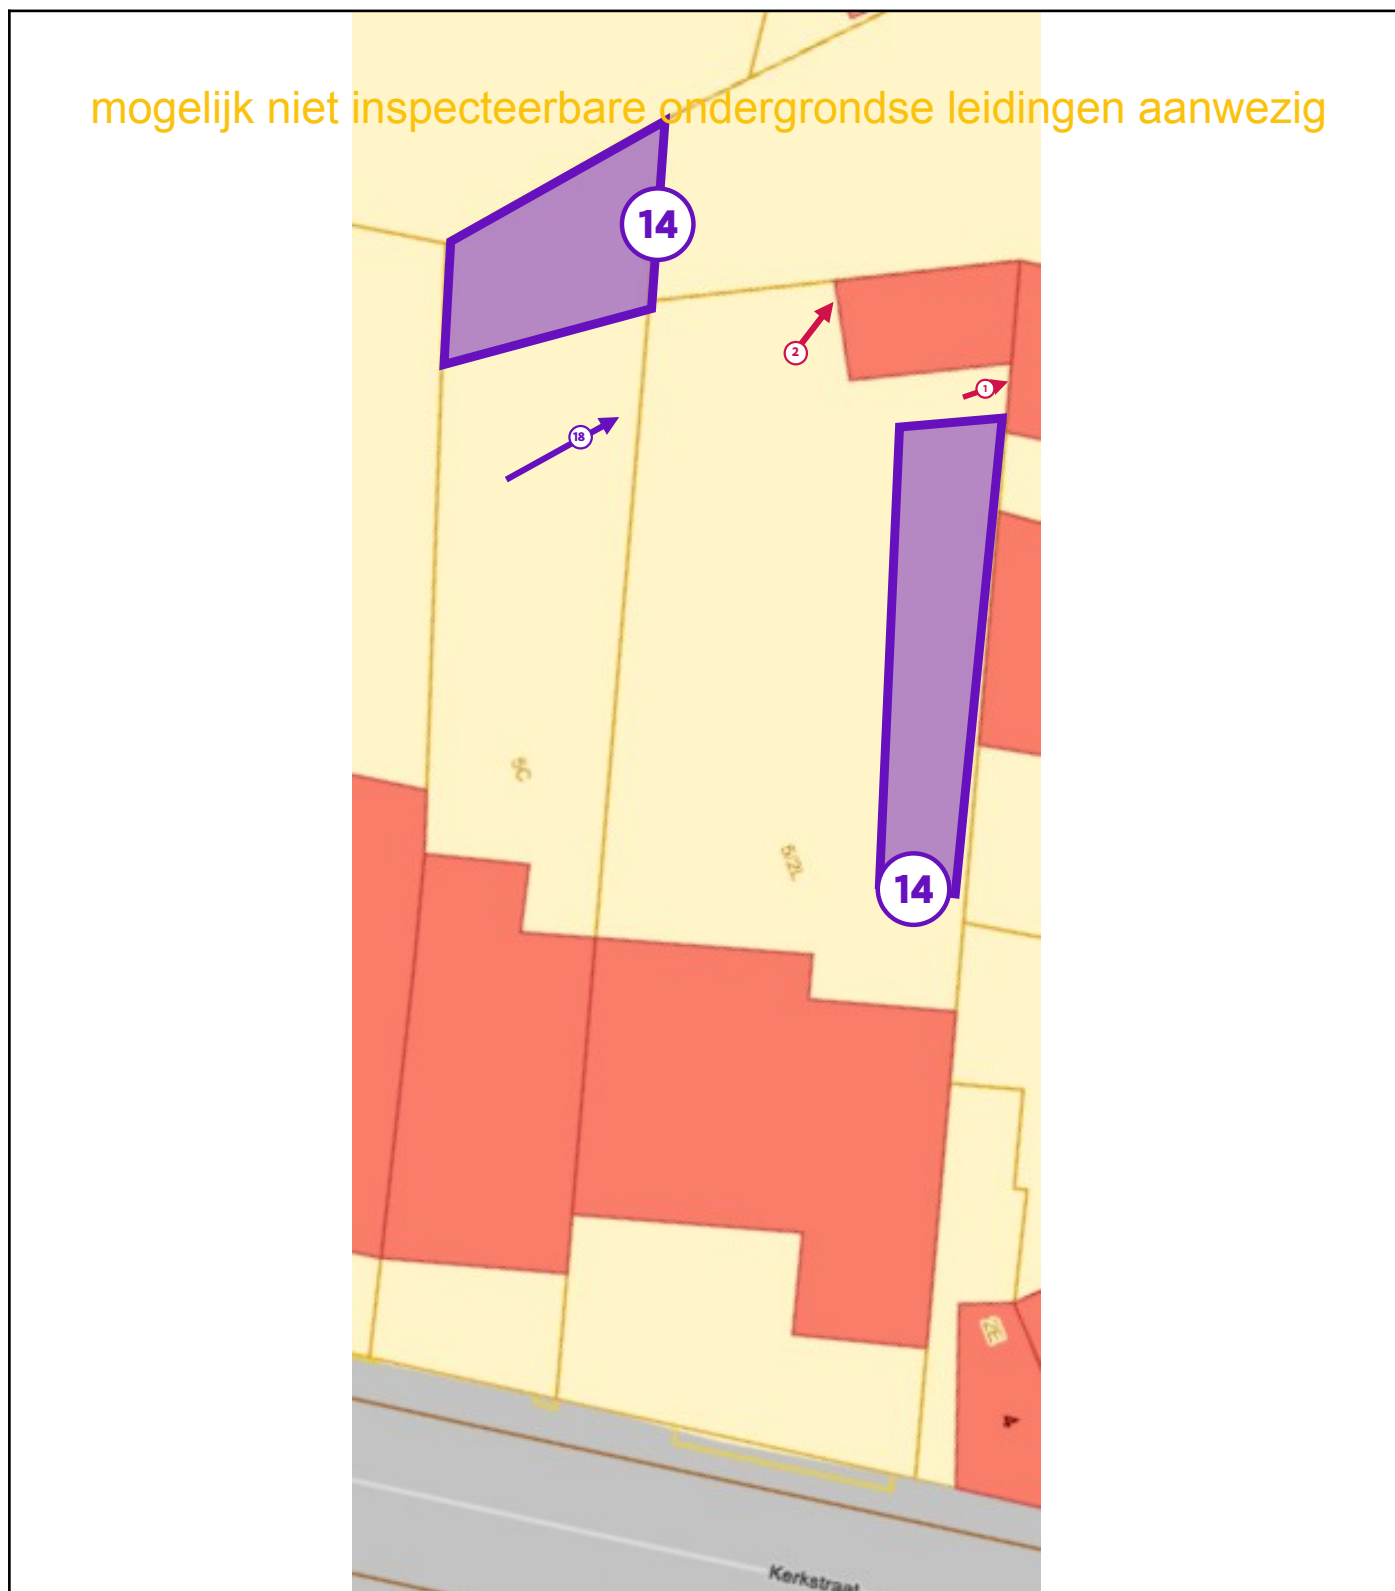
Plan 3.1: Vaststellingen buiten de constructies

1. Golfplaat	Asbestmateriaal	Dringend verwijderen
2. Bloembakken	Asbestmateriaal	Dringend verwijderen
14. Overwoekerde vegetatie	Beperking	-
15. Ondergrondse leidingen	Advies	-
18. Bloemenschaal roerend	Advies	-

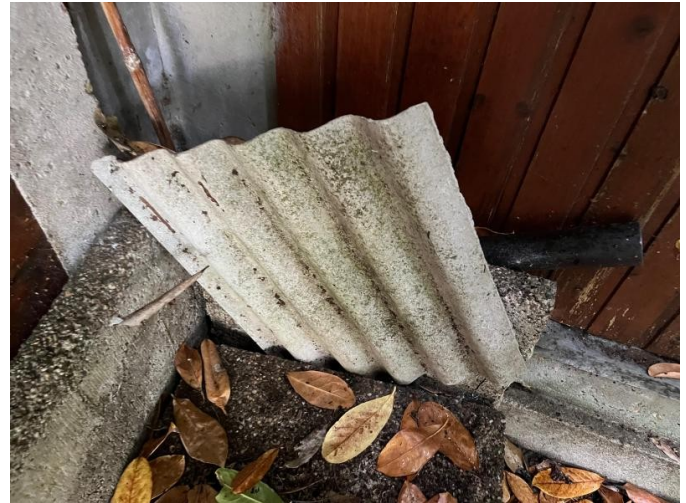
Dringend verwijderen

Beschrijving	Golfplaat
Type afvalstof	Betreft stock-voorraad of gedemonteerde asbestmaterialen
Aanwezige resten	Geen resten aanwezig
Omgeving	Buiten
Primaire drager	Bodem
Asbestmaterialen	<ul style="list-style-type: none">Dak- en gevelbekleding - Golfplaat
Bindmiddel van asbestmateriaal	Cement
Gebondenheid op basis van bindmiddel	Hecht
Hoeveelheid (gewicht - aantal)	<ul style="list-style-type: none">5,00 kg - 1 stuk
Totaal gewicht	5,00 kg
Eenvoudig bereikbaar	Ja
Identificatiemethode	Vaststelling zonder monsternamen

- Verwijder het asbestafval.

- De toepassingen dienen in zijn geheel, zonder te breken en zonder stofvorming verwijderd te worden. Gebruik hiervoor een vernevelaar of fixeermiddel om het asbestmateriaal eerst te fixeren.

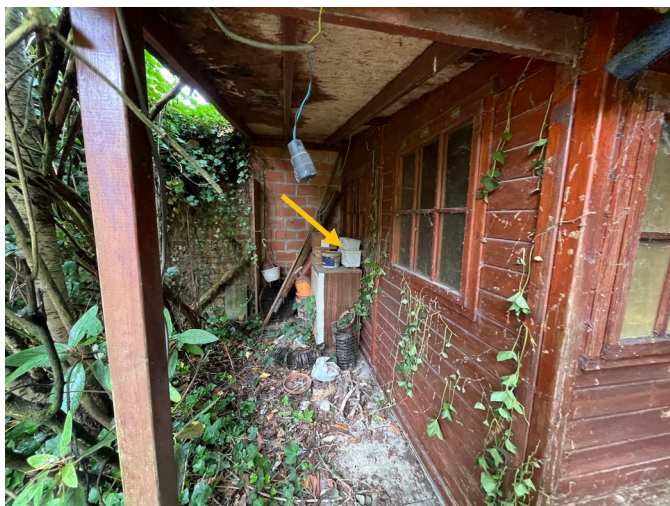
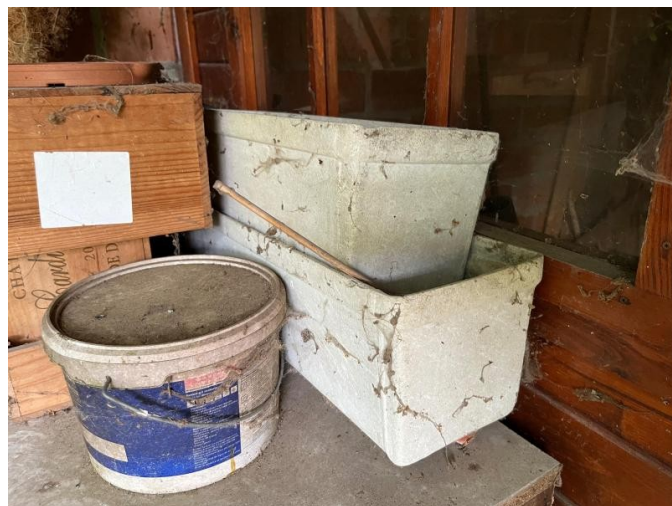
Dringend verwijderen

Beschrijving	Bloembakken
Type afvalstof	Betreft stock-voorraad of gedemonteerde asbestmaterialen
Aanwezige resten	Geen resten aanwezig
Omgeving	Buiten
Primaire drager	Inrichting (meubilair, ...)
Asbestmaterialen	<ul style="list-style-type: none">• Bak, reservoir, kuip, bloembak
Bindmiddel van asbestmateriaal	Cement
Gebondenheid op basis van bindmiddel	Hecht
Hoeveelheid (gewicht - aantal)	<ul style="list-style-type: none">• 5,00 kg - 2 stuks
Totaal gewicht	10,00 kg
Eenvoudig bereikbaar	Ja
Identificatiemethode	Vaststelling zonder monsternamen

- Verwijder het asbestafval.

- De toepassingen dienen in zijn geheel, zonder te breken en zonder stofvorming verwijderd te worden. Gebruik hiervoor een vernevelaar of fixeermiddel om het asbestmateriaal eerst te fixeren.

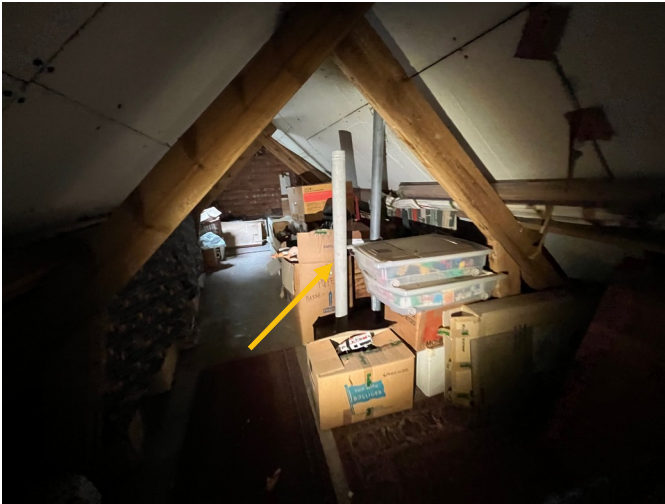
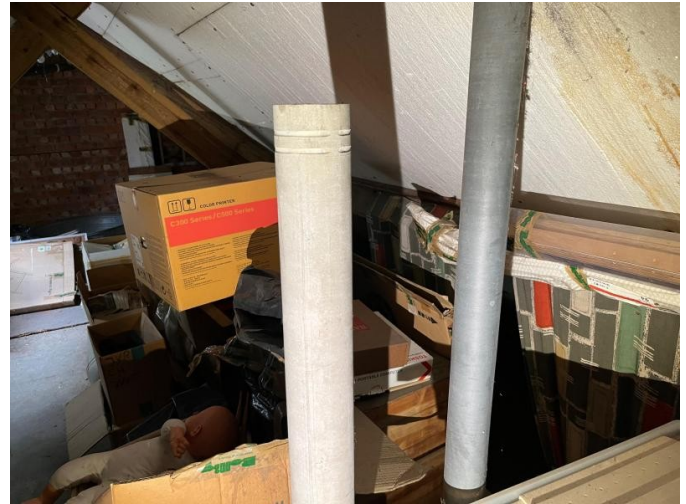
Beschrijving	Verloren bekisting
Omgeving	Binnen
Primaire drager	Fundering-draagstructuur (horizontaal, verticaal)
Asbestmateriaal	Verloren bekisting - Buis, koker
Bindmiddel van asbestmateriaal	Cement
Gebondenheid op basis van bindmiddel	Hecht
Hoeveelheid (lengte - omtrek - dikte - aantal)	<ul style="list-style-type: none">• 2,00 m - 35,00 cm - 1,00 cm - 1 stuk
Totaal volume	0,007 m ³
Eenvoudig bereikbaar	Ja
Bevestigingswijze	<ul style="list-style-type: none">• Verlijmd, ingegoten, versmeerd
Identificatiemethode	Vaststelling zonder monstername
Destructieve handeling voor identificatie	Nee
Opmerking	De hoeveelheid betreft een schatting
