# Asbestinventarisatetest

Dendermondsesteenweg 230, 2870 Puurs-Sint-Amands

Attestnummer : 20250903-000064.000

**Niet-asbestveilig**

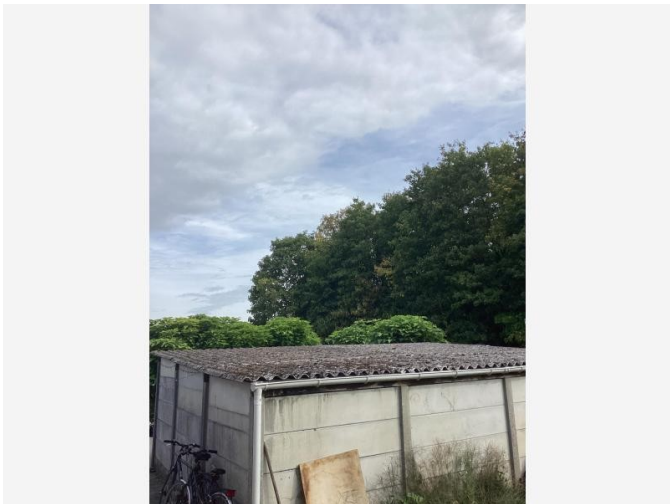
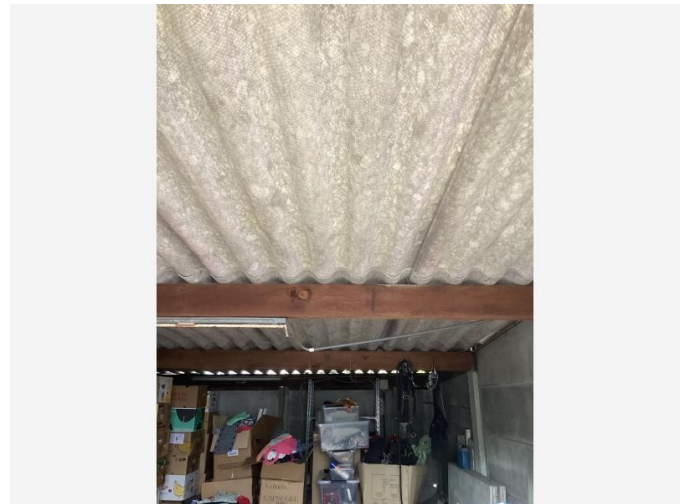
Het asbestmateriaal valt onder de mijlpaal van 2034.

| Eindbeoordeling materiaalrisico | Hoog materiaalrisico en/of hoge kans op vezelvrijgave |

| Gebondenheid | Categorie 1: hechtgebonden in oorsprong |
| Asbestsoort (vezeltype) | Crocidoliet aanwezig |
| Asbestconcentratie | Laag (< 50%) |
| Afschermingsgraad van het gehele materiaal | Geheel of deels (ook) vrij aan de binnenlucht |
| Toestand van het materiaal | Matig beschadigd, matig verweerd |

| Beschrijving | dakbedekking - golfplaten |
| Asbestmateriaal | Dak- en gevelbekleding - Golfplaat |

**Dringend verwijderen**

- Verwijder dit asbestmateriaal zo snel mogelijk. Volg de toestand goed op.
- Hemelwater dat afspoelt van asbestcement daken of gevels kan asbestdeeltjes bevatten. Gebruik het enkel voor gesloten circuits (bv. spoelen toiletten). Reinig na het vervangen van het dak of de gevel de dakgoten en regenwaterput of -ton om asbesthoudend sediment of slib te verwijderen

- Eenvoudige handelingen: mag via doe-het-zelf of door werknemer(s) met opleidingsattest eenvoudige handelingen  
Bij het uitvoeren van eenvoudige handelingen, zoals toegestaan via doe-het-zelfmethoden of door werknemers met een opleidingsattest, is het gebruik van de juiste persoonlijke beschermingsmiddelen (PBM's) verplicht om blootstelling aan asbestvezels te voorkomen. Wij adviseren echter om asbest te laten verwijderen door een werknemer met opleidingscertificaat. Maar het is ook toegestaan via de doe-het-zelfmethode, mits de juiste voorzorgsmaatregelen en PBM's in acht worden genomen. De te gebruiken PBM's zijn:
  - FFP3-mondmasker of halfgelaatsmasker met P3 filter

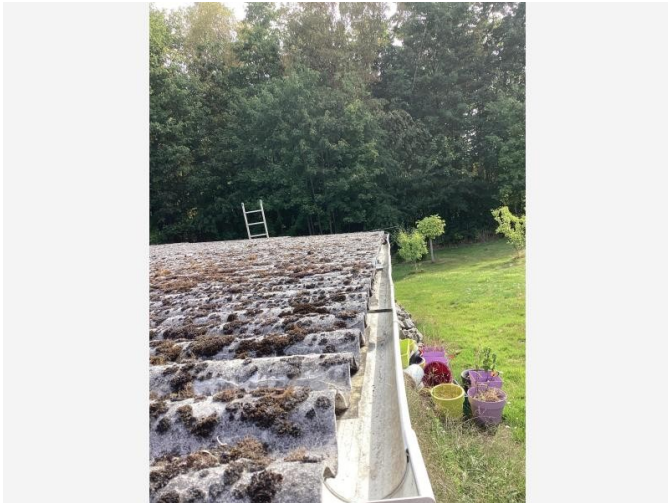
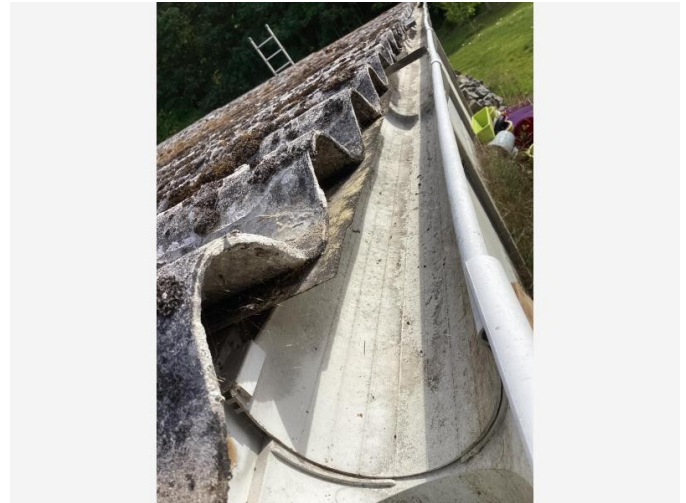
Het asbestmateriaal valt onder de mijlpaal van 2040.

- Het slib in de dakgoot is mogelijks verontreinigd met asbestvezels, doordat het in contact is geweest met het asbesthoudend dak. De dakgoot kan gereinigd worden door het slib te verwijderen en of af te voeren naar een erkend asbestverwerker. Ook in de regenwaterput of -ton kan asbesthoudend slib aanwezig zijn. Bij het verwijderen moet steeds gehouden worden met alle milieu- en veiligheidsvoorschriften

| Beschrijving | Dakgoot - Contaminatie |
| Type resten (contaminatie) | <ul style="list-style-type: none"><li>• Stof, deeltjes &lt; 4 mm, flinters, gruis (los, opliggend)</li></ul> |
| Bron van de resten | golfplaten dak garages |

**Dringend verwijderen**

- Eenvoudige handelingen: mag via doe-het-zelf of door werknemer(s) met opleidingsattest eenvoudige handelingen  
Bij het uitvoeren van eenvoudige handelingen, zoals toegestaan via doe-het-zelfmethoden of door werknemers met een opleidingsattest, is het gebruik van de juiste persoonlijke beschermingsmiddelen (PBM's) verplicht om blootstelling aan asbestvezels te voorkomen. Wij adviseren echter om asbest te laten verwijderen door een werknemer met opleidingscertificaat. Maar het is ook toegestaan via de doe-het-zelfmethode, mits de juiste voorzorgsmaatregelen en PBM's in acht worden genomen. De te gebruiken PBM's zijn:
  - FFP3-mondmasker of halfgelaatsmasker met P3 filter
  - wegwerpoverall (Tyvek CATIII, type 5 en 6)

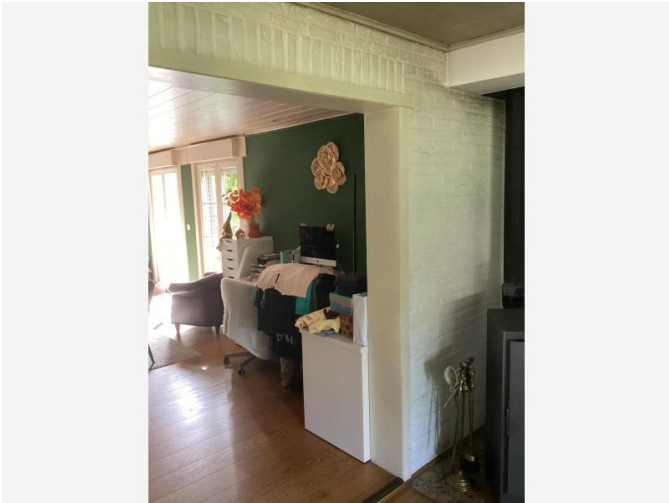
Vrije foto

Toepassing is niet verdacht

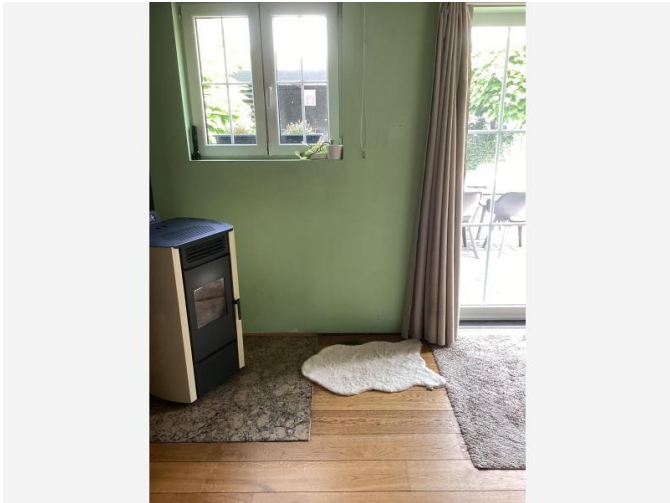
Vrije foto

De valse wand(en) bestaan uit niet-asbestverdachte gipskartonplaten platen. Zonder destructie is het niet mogelijk om na te gaan of er asbestverdachte materialen aanwezig zijn achter de valse wand(en)/voorzetwand(en)

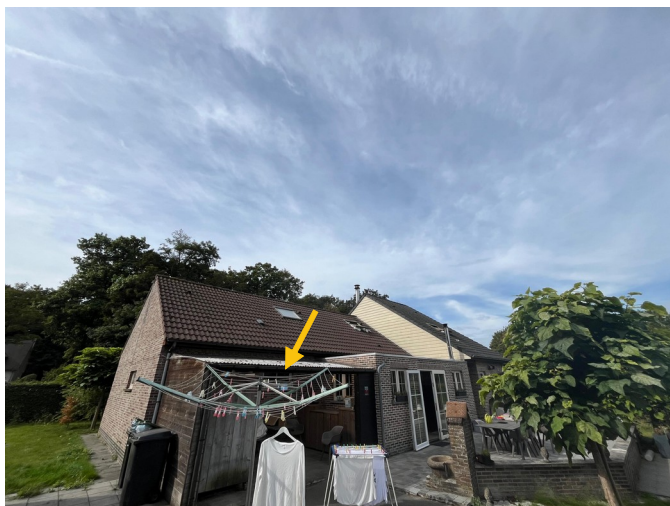
Vrije foto

het afdak werd geïnspecteerd. er werden geen verdachte materialen aangetroffen.

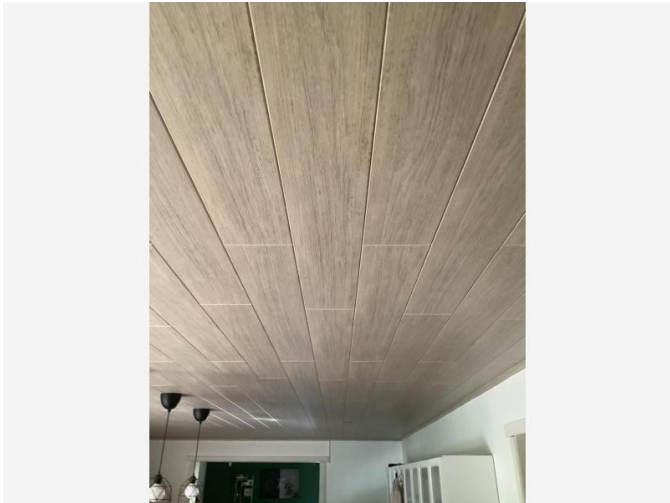
Vrije foto

Het plafond bestaat uit niet-asbestverdachte pvc platen . Zonder destructie is het niet mogelijk om na te gaan of er asbestverdachte materialen aanwezig zijn achter de gipskartonplaten/hout-/pvc platen.

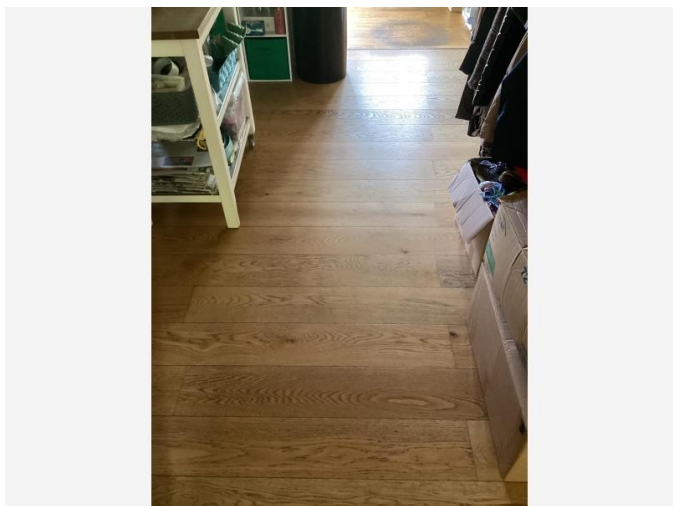
Vrije foto

De aanwezige vloerbekleding is niet asbestverdacht. De onderliggende laag was echter niet inspecteerbaar zonder destructie tijdens de inspectie. Mogelijk is de onderliggende laag asbestverdacht.

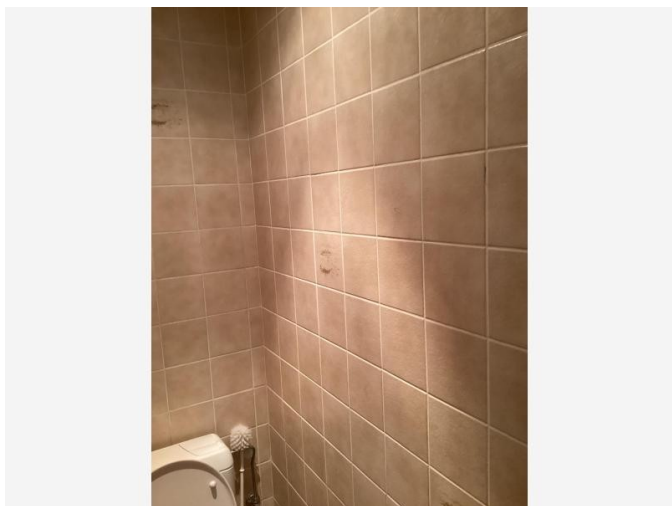
Vrije foto

Op moment van de inspectie kon niet worden nagegaan of de tegellijm achter de muurtegels/plinten asbestverdacht is. Bij renovatie of verwijdering van de tegels dient het materiaal te worden geanalyseerd voor de werken van start gaan.

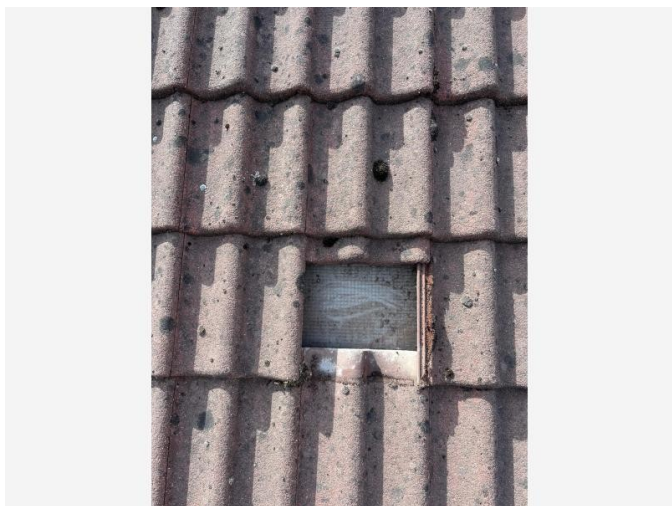
Vrije foto

Tijdens de inspectie kon het onderdak worden geïnspecteerd en werd er vastgesteld dat dit niet bestaat uit asbestverdacht materiaal. Dit werd steekproefgewijs vastgesteld op volgende plaats(en):

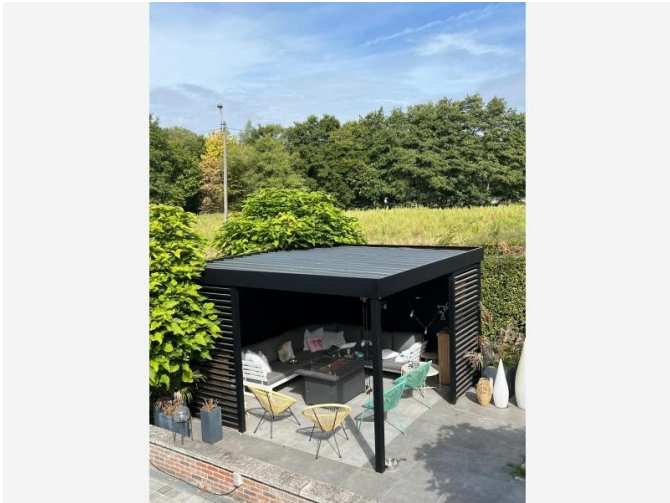
Vrije foto

de lounge werd geïnspecteerd. er werden geen verdachte materialen aangetroffen.

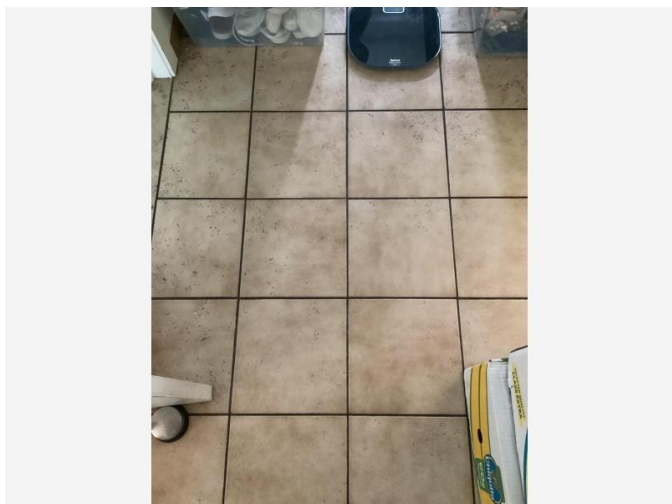
Vrije foto

Op moment van de inspectie kon niet worden nagegaan of de tegellijm onder de vloertegels of achter de plinttegels asbestverdacht is. Bij renovatie of verwijdering van de tegels dient het materiaal te worden geanalyseerd voor de werken van start gaan.

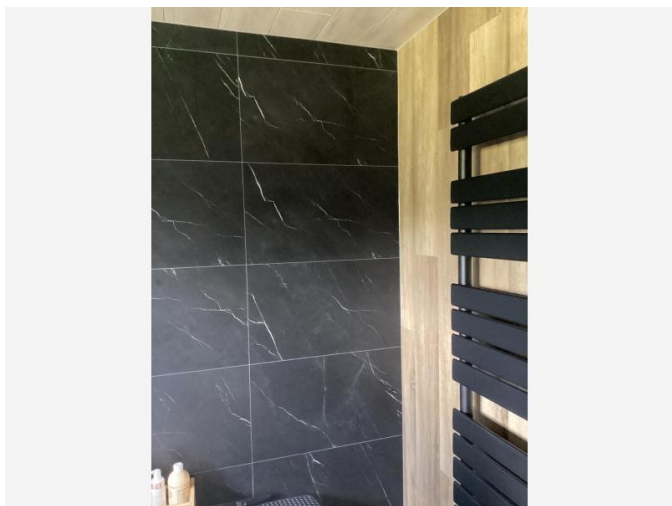
Vrije foto

De valse wand(en)/voorzetwand(en) bestaat(bestaan) uit niet-asbestverdachte pvc platen. Zonder destructie is het niet mogelijk om na te gaan of er asbestverdachte materialen aanwezig zijn achter de valse wand(en)/voorzetwand(en)

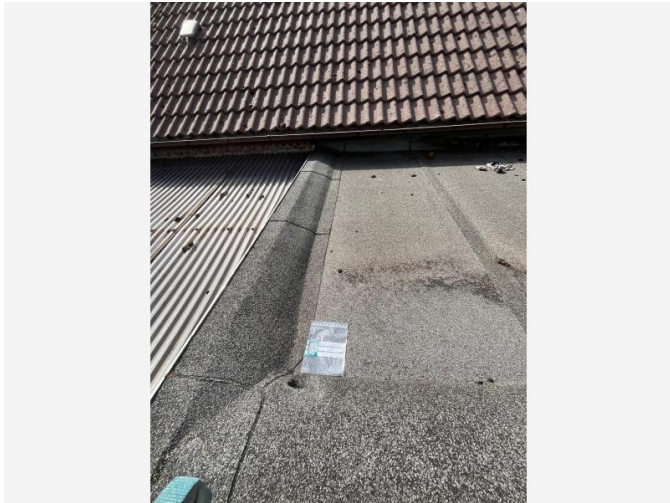
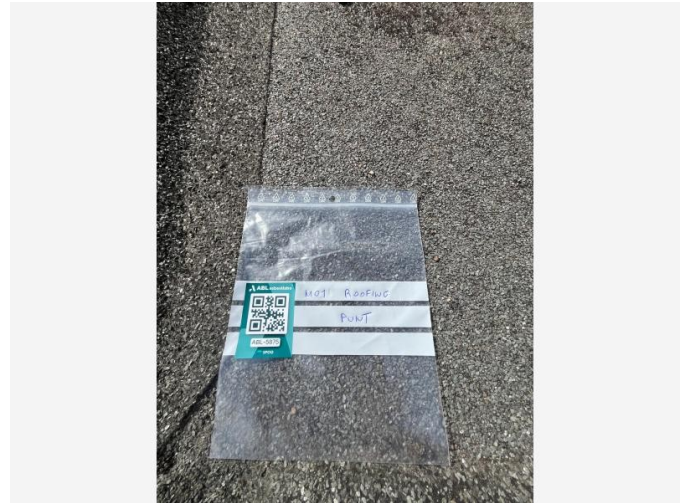
## Fiche 13: Dakbedekking - Roofing

Geen asbest

| # | Type | Referentie | Resultaat |
|---|---|---|---|
| 13.1 | Puntmonster | M01 | Geen asbest |

| Opmerking | <p>Er werd enkel een puntstaal genomen van de bovenste laag. Mogelijks zijn er onderliggende asbestverdachte lagen aanwezig die niet waarneembaar waren tijdens de inspectie. Wanneer bij renovatie- of sloopwerken blijkt dat er nog onderliggende lagen aanwezig zijn dient er hiervan een staal te worden genomen welke door een erkend laboratorium moet worden geanalyseerd.</p> <p>De hoeveelheid betreft een schatting</p> |

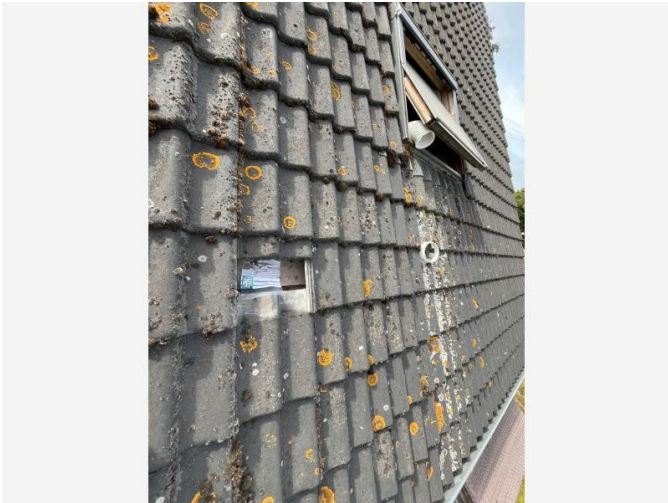
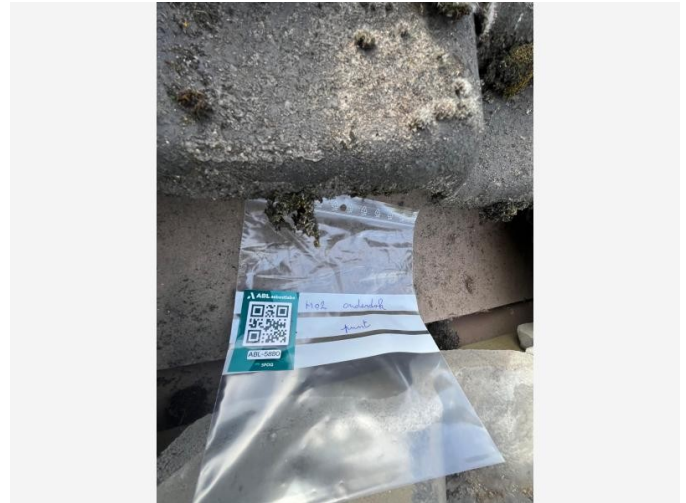
## Fiche 14: Onderdak cementplaat

Geen asbest

| # | Type | Referentie | Resultaat |
|---|---|---|---|
| 14.1 | Puntmonster | M02 | Geen asbest |
