Asbestinventarisatetest

Diepmeerstraat 41, 9255 Buggenhout

Attestnummer : 20250903-000150.000

Uitgegeven op : 03.09.2025

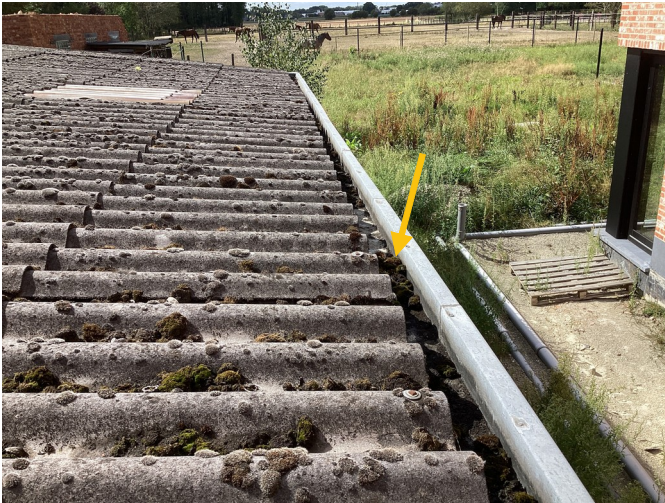
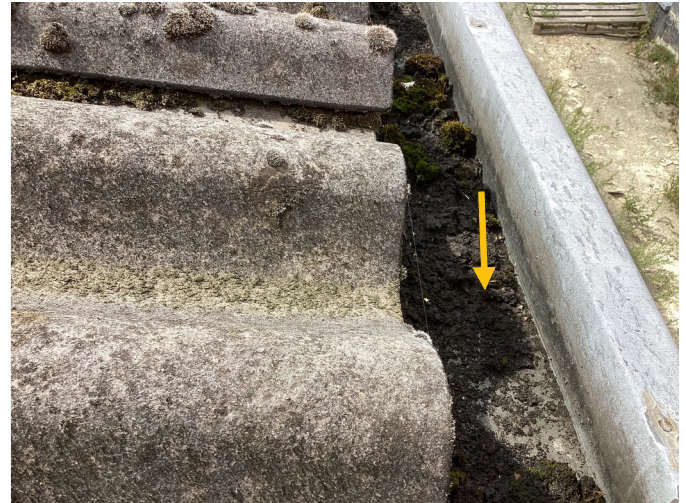
Het asbestmateriaal valt onder de mijlpaal van 2040.

Beschrijving	Dakgoot - Contaminatie golfplaten
Type afvalstof	Betreft resten (contaminatie) van verwerking of beschadiging
Type resten (contaminatie)	<ul style="list-style-type: none">• Stof, deeltjes < 4 mm, flinters, gruis (los, opliggend)
Besmette materialen	<ul style="list-style-type: none">• Sediment (dakgoot, afvoerbuys, regenwaterput, ...)
Bron van de resten	Golfplaten
Omgeving	Buiten
Primaire drager	Infrastructuur hemelwater (opvang en afvoer)
Gebondenheid resten	Niet hecht
Hoeveelheid (gewicht - aantal)	<ul style="list-style-type: none">• 5,00 kg - 1 stuk
Totaal gewicht	5,00 kg
Eenvoudig bereikbaar	Ja
Identificatiemethode	Vaststelling zonder monsternamen
Opmerking	De hoeveelheid is een schatting

Dringend verwijderen

- Verwijder het asbestafval.
- Het slib in de dakgoot is mogelijk verontreinigd met asbestvezels, doordat het in contact is geweest met het asbesthoudend dak. De dakgoot kan gereinigd worden door het slib te verwijderen en of af te voeren naar een erkend asbestverwerker. Ook in de regenwaterput of -ton kan asbesthoudend slib aanwezig zijn. Bij het verwijderen moet steeds gehouden worden met alle milieu- en veiligheidsvoorschriften

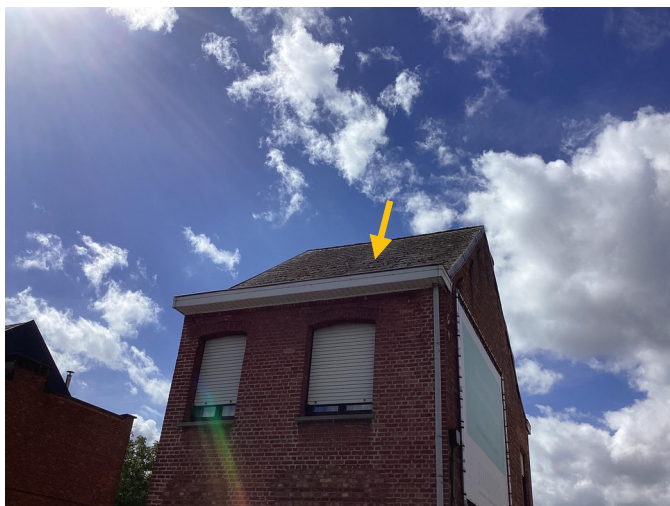
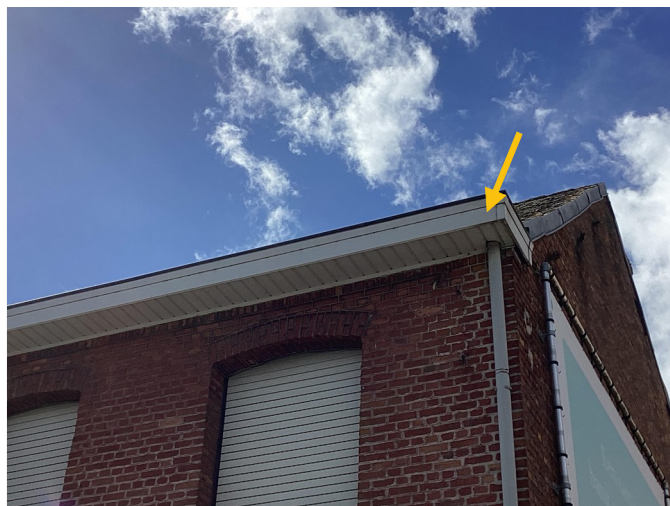
Het asbestmateriaal valt onder de mijlpaal van 2040.

Beschrijving	Dakgoot - Contaminatie dakleien
Type afvalstof	Betreft resten (contaminatie) van verwerking of beschadiging
Type resten (contaminatie)	<ul style="list-style-type: none">• Stof, deeltjes < 4 mm, flinters, gruis (los, opliggend)
Besmette materialen	<ul style="list-style-type: none">• Sediment (dakgoot, afvoerbuys, regenwaterput, ...)
Bron van de resten	Dakleien
Omgeving	Buiten
Primaire drager	Infrastructuur hemelwater (opvang en afvoer)
Gebondenheid resten	Niet hecht
Hoeveelheid (gewicht - aantal)	<ul style="list-style-type: none">• 5,00 kg - 1 stuk
Totaal gewicht	5,00 kg
Eenvoudig bereikbaar	Ja
Identificatiemethode	Vaststelling zonder monsternamen
Opmerking	De hoeveelheid is een schatting

Dringend verwijderen

- Het slib in de dakgoot is mogelijks verontreinigd met asbestvezels, doordat het in contact is geweest met het asbesthoudend dak. De dakgoot kan gereinigd worden door het slib te verwijderen en of af te voeren naar een erkend asbestverwerker. Ook in de regenwaterput of -ton kan asbesthoudend slib aanwezig zijn. Bij het verwijderen moet steeds gehouden worden met alle milieu- en veiligheidsvoorschriften

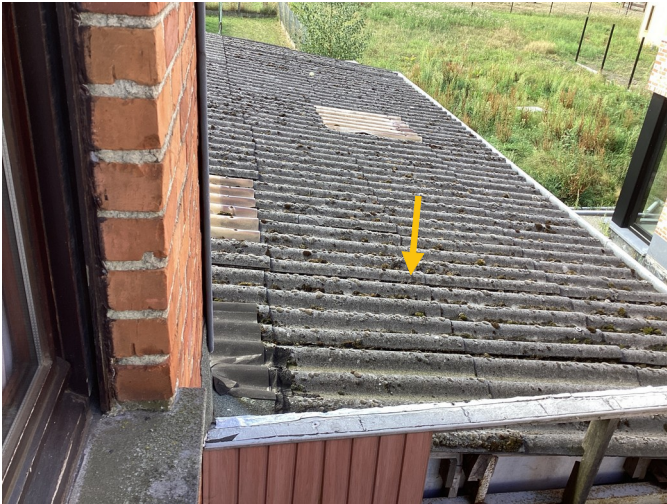
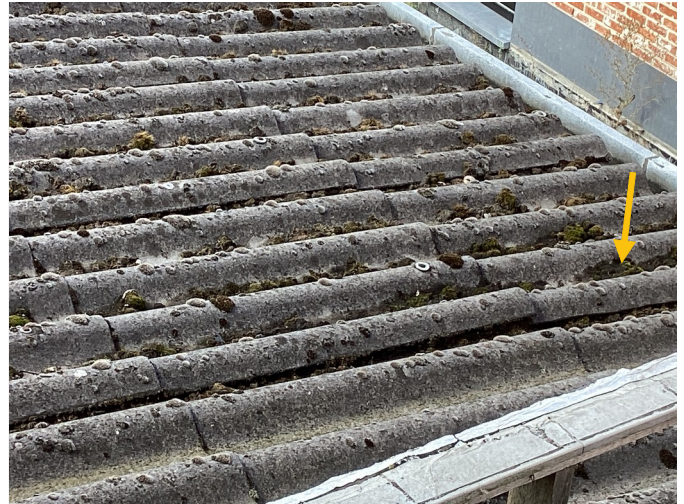
Het asbestmateriaal valt onder de mijlpaal van 2034.

Eindbeoordeling materiaalrisico	Hoog materiaalrisico en/of hoge kans op vezelvrijgave
---------------------------------	---

Gebondenheid	Categorie 1: hechtgebonden in oorsprong
Asbestsoort (vezeltype)	Crocidoliet aanwezig
Asbestconcentratie	Laag (< 50%)
Afschermingsgraad van het gehele materiaal	Geheel of deels (ook) vrij aan de binnenlucht
Toestand van het materiaal	Matig beschadigd, matig verweerd

Beschrijving	dakbedekking - golfplaten
Omgeving	Grenst aan binnen- en buitenlucht
Primaire drager	Schuin dak
Asbestmateriaal	Dak- en gevelbekleding - Golfplaat
Bindmiddel van asbestmateriaal	Cement
Gebondenheid op basis van bindmiddel	Hecht
Hoeveelheid (oppervlakte - aantal)	<ul style="list-style-type: none">• 42,00 m² - 1 stuk
Totale oppervlakte	42,00 m ²
Eenvoudig bereikbaar	Ja
Bevestigingswijze	<ul style="list-style-type: none">• Geschroefd
Identificatiemethode	Vaststelling zonder monstername
Destructieve handeling voor identificatie	Nee
Opmerking	De hoeveelheid betreft een schatting

Dringend verwijderen

- Hemelwater dat afspoelt van asbestcement daken of gevels kan asbestdeeltjes bevatten. Gebruik het enkel voor gesloten circuits (bv. spoelen toiletten). Reinig na het vervangen van het dak of de gevel de dakgoten en regenwaterput of -ton om asbesthoudend sediment of slib te verwijderen

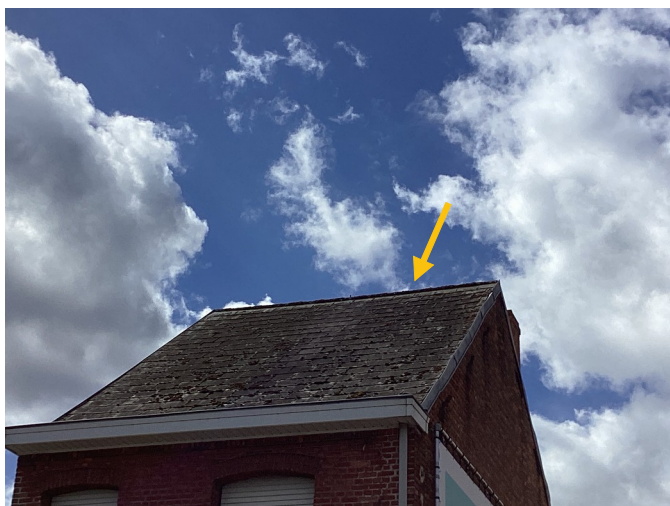
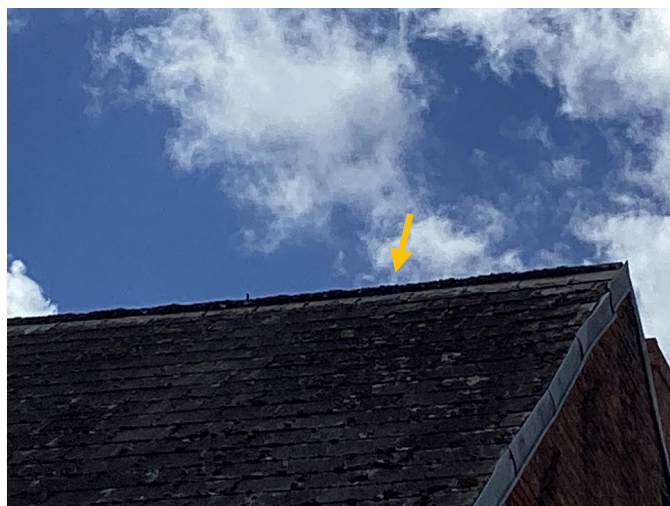
Het asbestmateriaal valt onder de mijlpaal van 2034.

Beschrijving	Dakbedekking - Nokken/Noordbomen
Omgeving	Buiten
Primaire drager	Schuin dak
Asbestmateriaal	Dak- en gevelbekleding - Nok, windveer, boeiboord
Bindmiddel van asbestmateriaal	Cement
Gebondenheid op basis van bindmiddel	Hecht
Hoeveelheid (oppervlakte - aantal)	<ul style="list-style-type: none">• 2,50 m² - 1 stuk
Totale oppervlakte	2,50 m ²
Eenvoudig bereikbaar	Ja
Bevestigingswijze	<ul style="list-style-type: none">• Geschroefd• Genageld, geniet
Identificatiemethode	Vaststelling zonder monsternamen
Destructieve handeling voor identificatie	Nee
Opmerking	De hoeveelheid is een schatting

Verwijderen

- Hemelwater dat afspoelt van asbestcement daken of gevels kan asbestdeeltjes bevatten. Gebruik het enkel voor gesloten circuits (bv. spoelen toiletten). Reinig na het vervangen van het dak of de gevel de dakgoten en regenwaterput of -ton om asbesthoudend sediment of slib te verwijderen

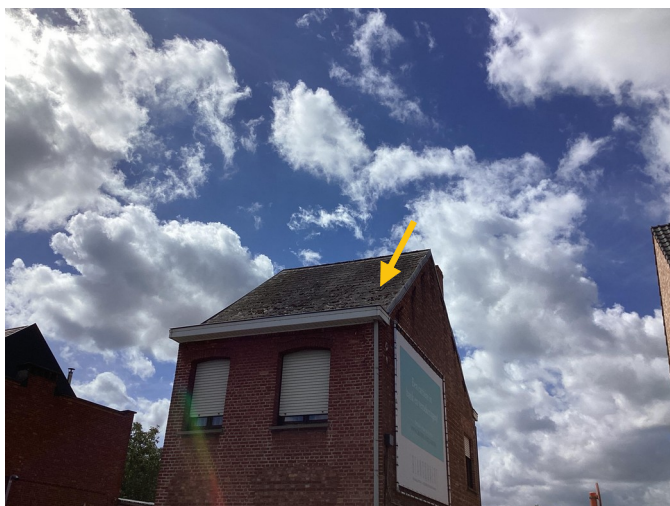
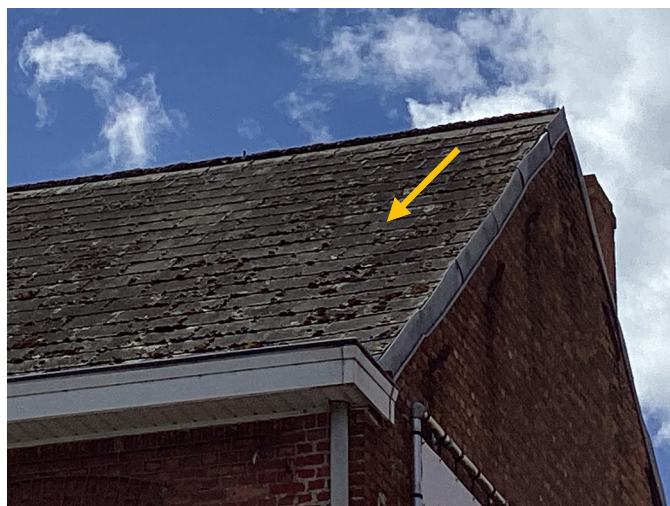
Het asbestmateriaal valt onder de mijlpaal van 2034.

Beschrijving	Dakbedekking - Dakleien
Omgeving	Buiten
Primaire drager	Schuin dak
Asbestmateriaal	Dak- en gevelbekleding - Lei, shingle
Bindmiddel van asbestmateriaal	Cement
Gebondenheid op basis van bindmiddel	Hecht
Hoeveelheid (oppervlakte - aantal)	<ul style="list-style-type: none">• 44,00 m² - 1 stuk
Totale oppervlakte	44,00 m ²
Eenvoudig bereikbaar	Ja
Bevestigingswijze	<ul style="list-style-type: none">• Genageld, geniet
Identificatiemethode	Vaststelling zonder monsternamen
Destructieve handeling voor identificatie	Nee
Opmerking	De hoeveelheid betreft een schatting

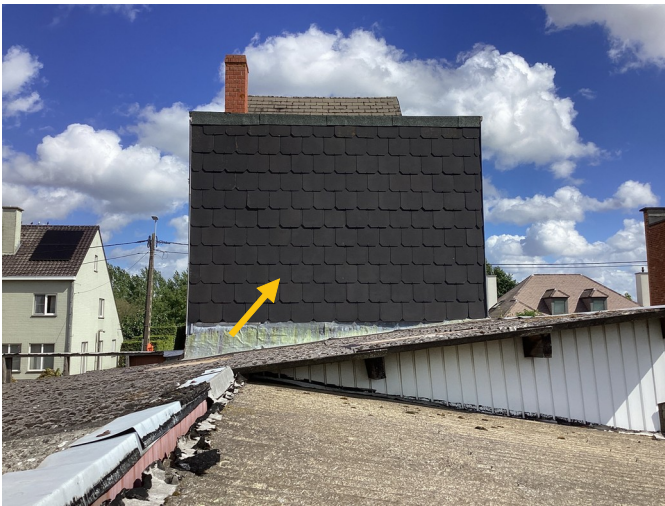
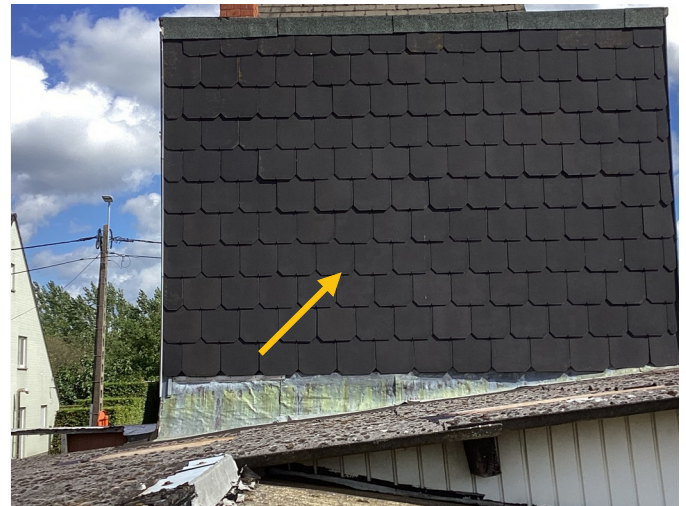
Beschrijving	Gevelleien
Omgeving	Buiten
Primaire drager	Wand buitenschil
Asbestmateriaal	Dak- en gevelbekleding - Lei, shingle
Bindmiddel van asbestmateriaal	Cement
Gebondenheid op basis van bindmiddel	Hecht
Hoeveelheid (oppervlakte - aantal)	<ul style="list-style-type: none">• 18,00 m² - 1 stuk
Totale oppervlakte	18,00 m ²
Eenvoudig bereikbaar	Ja
Bevestigingswijze	<ul style="list-style-type: none">• Genageld, geniet
Identificatiemethode	Vaststelling zonder monstername
Destructieve handeling voor identificatie	Nee
Opmerking	De hoeveelheid betreft een schatting

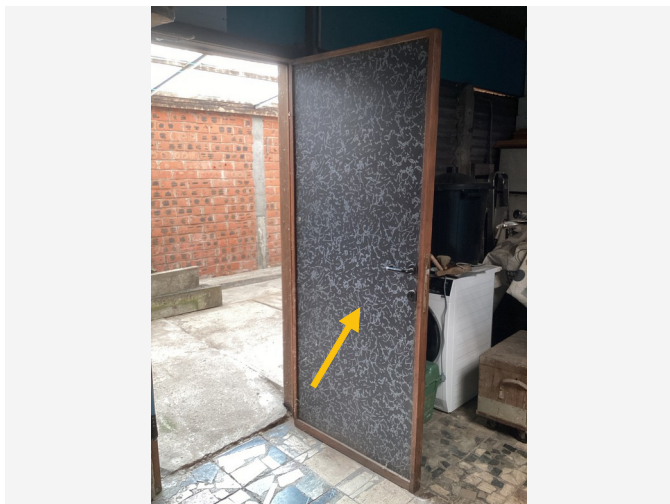
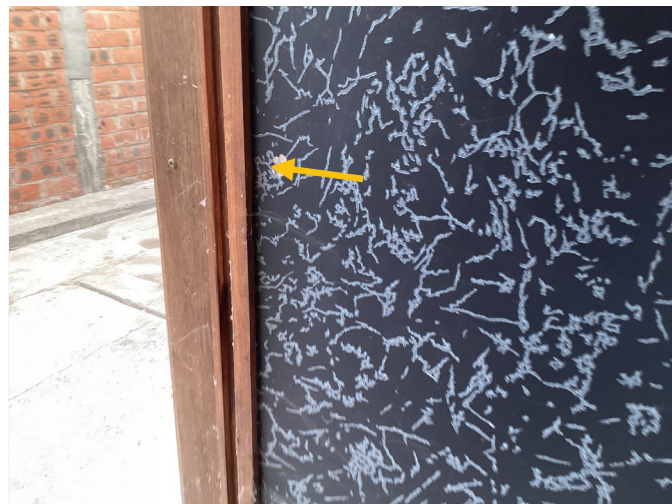
Beschrijving	Asbestcementplaat in schrijnwerk
Omgeving	Grenst aan binnen- en buitenlucht
Primaire drager	Wandopening verticaal (raam, deur, ...)
Asbestmateriaal	Plaat, paneel, tablet - Geëmailleerd, type Glasal
Bindmiddel van asbestmateriaal	Cement
Gebondenheid op basis van bindmiddel	Hecht
Hoeveelheid (oppervlakte - dikte - aantal)	<ul style="list-style-type: none">• 6,00 m² - 0,30 cm - 1 stuk
Totaal volume	0,018 m ³
Eenvoudig bereikbaar	Ja
Bevestigingswijze	<ul style="list-style-type: none">• Geklemd
Identificatiemethode	Vaststelling zonder monsternamen
Destructieve handeling voor identificatie	Nee
Opmerking	De hoeveelheid betreft een schatting. Zonder destructie is het niet mogelijk om stalen te nemen.

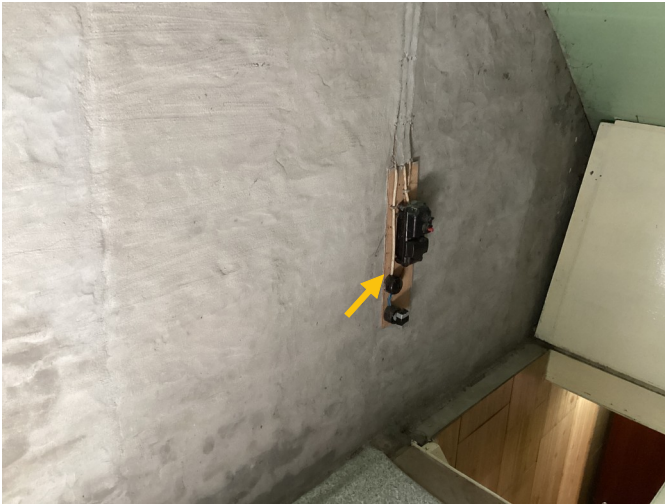
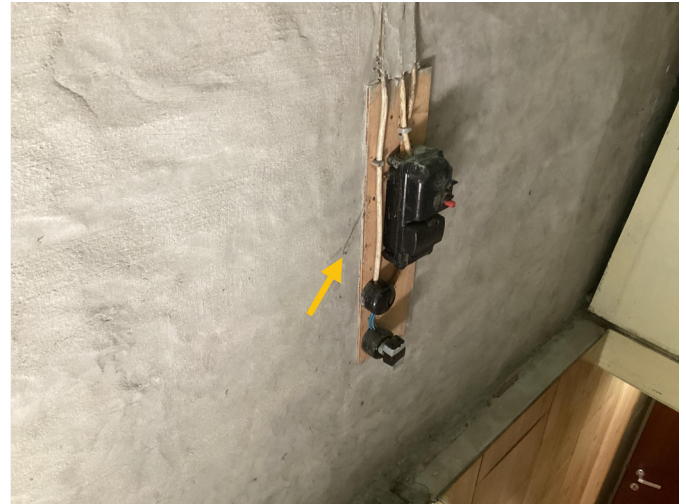
Beschrijving	Bakeliet schakelmateriaal
Omgeving	Binnen
Primaire drager	Communicatie en elektrische infrastructuur en uitrusting
Asbestmateriaal	Plaat, paneel, tablet - Type Bakeliet
Bindmiddel van asbestmateriaal	Kunststof of -hars
Gebondenheid op basis van bindmiddel	Hecht
Hoeveelheid (oppervlakte - dikte - aantal)	<ul style="list-style-type: none">• 0,20 m² - 0,40 cm - 10 stuks
Totaal volume	0,008 m ³
Eenvoudig bereikbaar	Ja
Bevestigingswijze	<ul style="list-style-type: none">• Geschroefd
Identificatiemethode	Vaststelling zonder monstername
Destructieve handeling voor identificatie	Nee
Opmerking	De genoteerde hoeveelheid betreft een schatting.

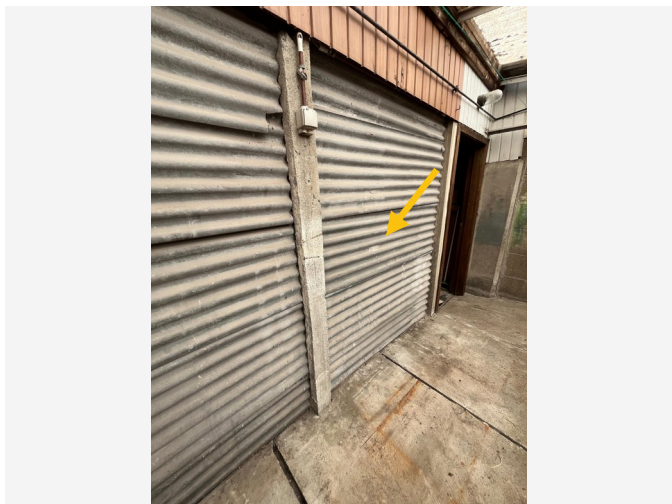
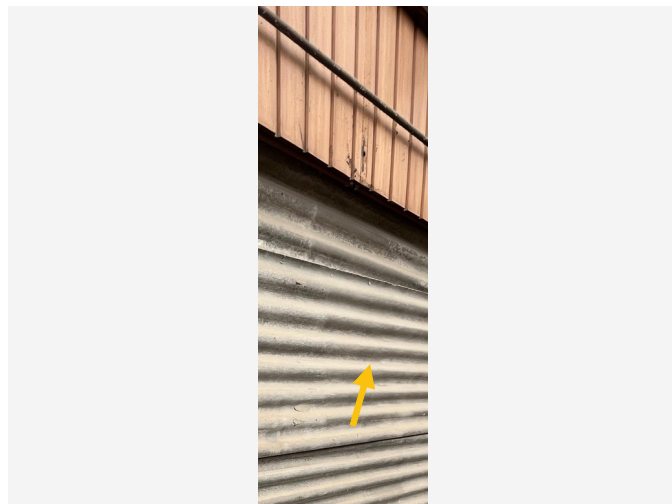
Beschrijving	Golfplaten wand
Omgeving	Binnen
Primaire drager	Binnenwand
Asbestmateriaal	Dak- en gevelbekleding - Golfplaat
Bindmiddel van asbestmateriaal	Cement
Gebondenheid op basis van bindmiddel	Hecht
Hoeveelheid (oppervlakte - aantal)	<ul style="list-style-type: none">• 6,00 m² - 1 stuk
Totale oppervlakte	6,00 m ²
Eenvoudig bereikbaar	Ja
Bevestigingswijze	<ul style="list-style-type: none">• Geschroefd• Genageld, geniet
Identificatiemethode	Vaststelling zonder monsternamen
Destructieve handeling voor identificatie	Nee

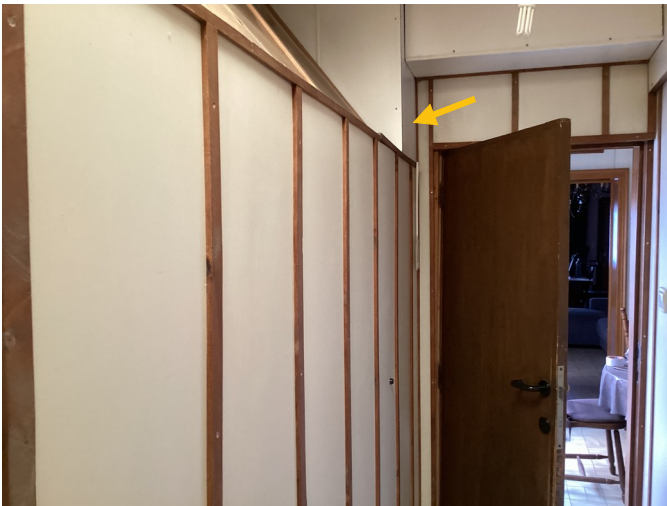
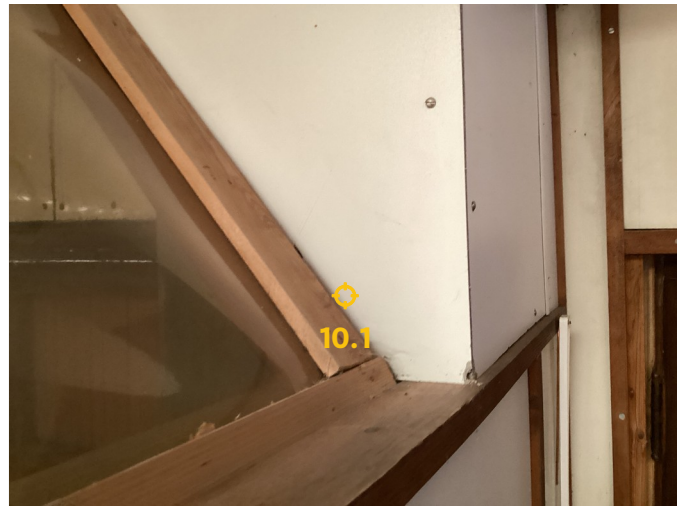
Beschrijving	Cementplaat muren en plafond
Omgeving	Binnen
Primaire drager	Binnenwand
Asbestmateriaal	Plaat, paneel, tablet - Geëmailleerd, type Glasal
Bindmiddel van asbestmateriaal	Cement
Gebondenheid op basis van bindmiddel	Hecht
Hoeveelheid (oppervlakte - dikte - aantal)	• 44,00 m ² - 0,30 cm - 1 stuk
Totaal volume	0,132 m ³
Eenvoudig bereikbaar	Ja
Bevestigingswijze	<ul style="list-style-type: none">• Geschroefd• Genageld, geniet
Identificatiemethode	Vaststelling met monstername
Destructieve handeling voor identificatie	Nee
Opmerking	De opgegeven hoeveelheid is een schatting.

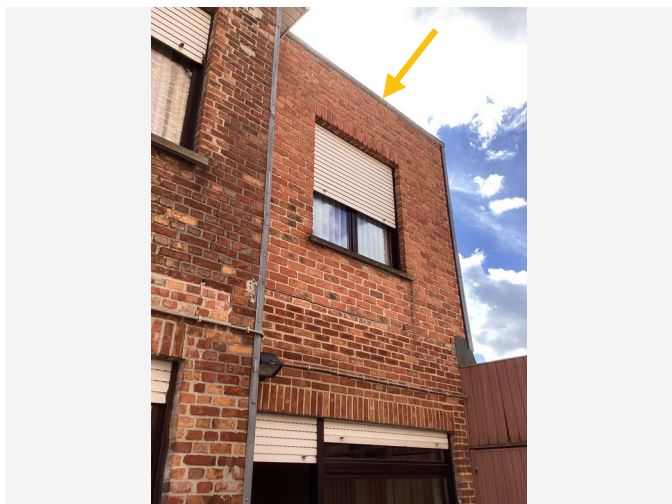
(Asbest)materiaal	Dak- en gevelbekleding - Plaat
Karakterisatie	Asbest (verdacht)
Primaire drager	Schuin dak

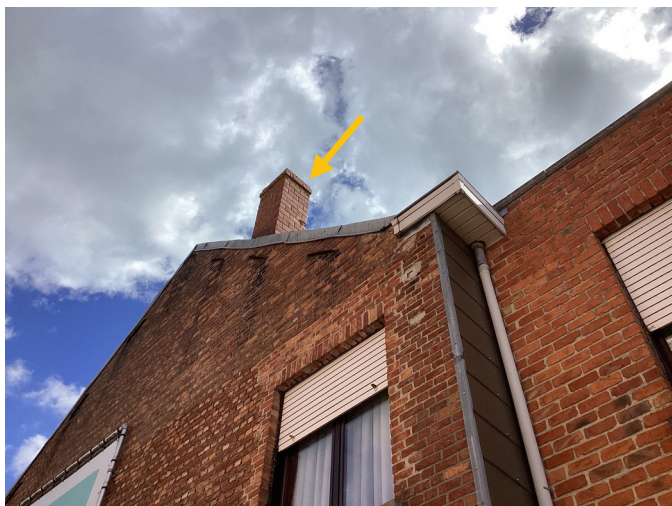
(Asbest)materiaal	Rookgaskanaal
Karakterisatie	Asbest (verdacht)
Primaire drager	HVAC infrastructuur en uitrusting

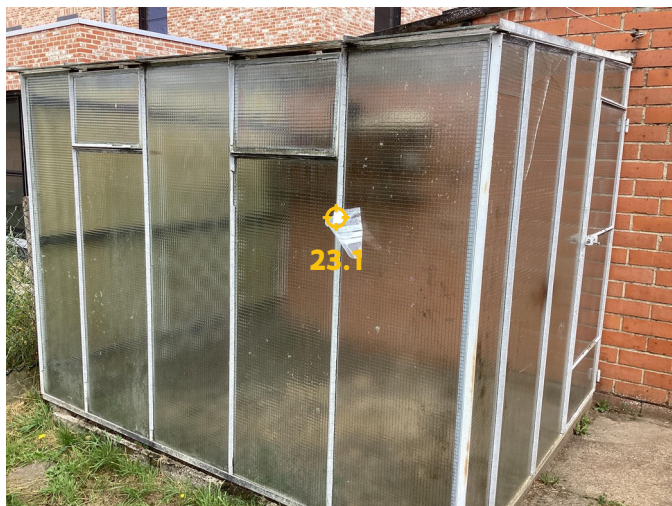
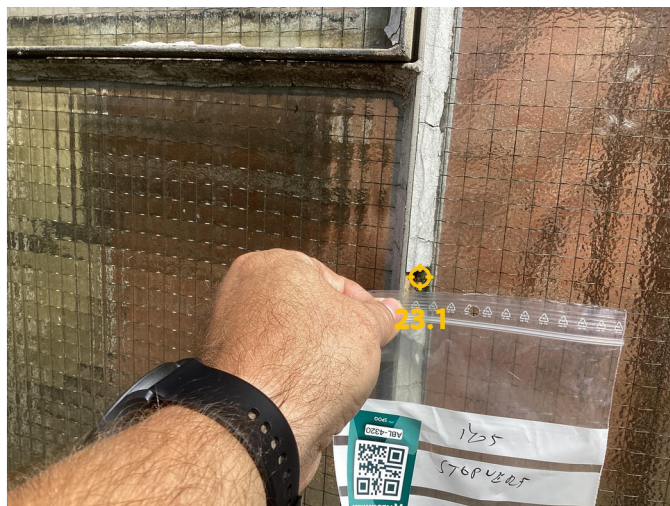
Fiche 23: Stopverf

Geen asbest

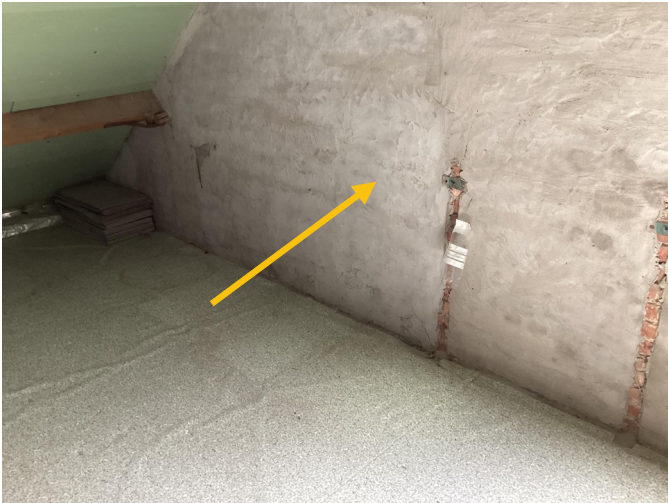
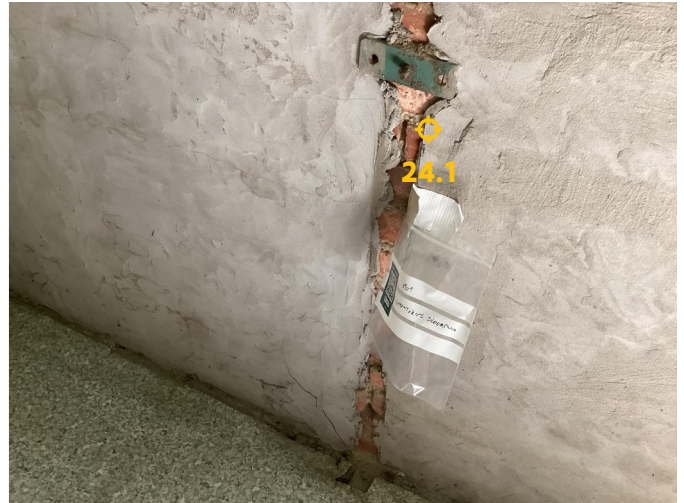
Fiche 24: Cementering zoldermuur

Geen asbest

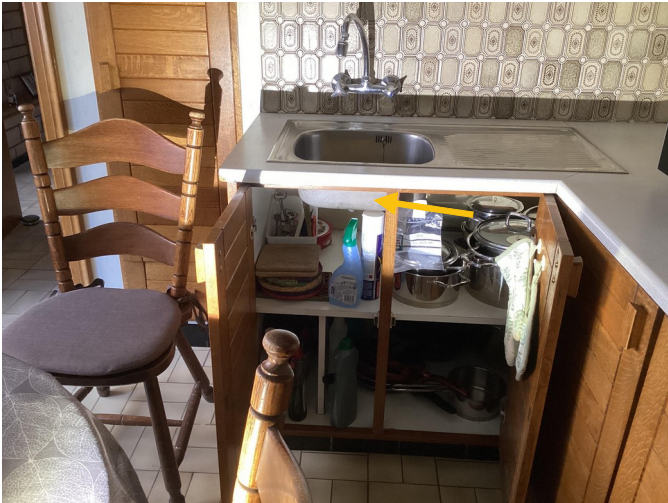
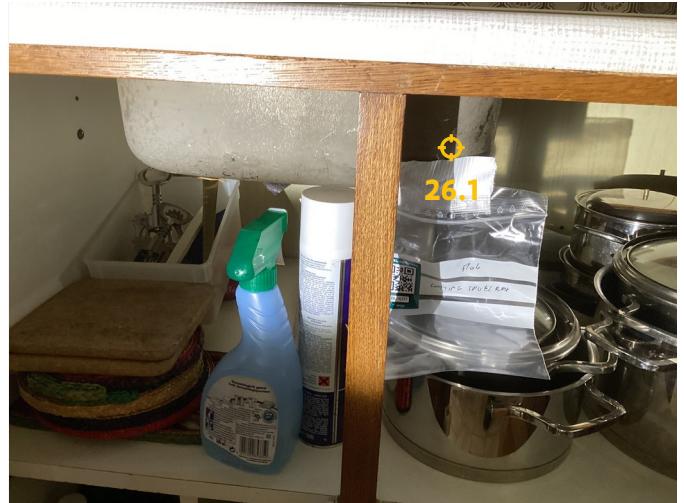
Fiche 26: Coating spoelbak

Geen asbest
