Asbestinventarisatetest

Potaardestraat 24, 9280 Lebbeke

Attestnummer : 20230621-000369.000

Niet-asbestveilig

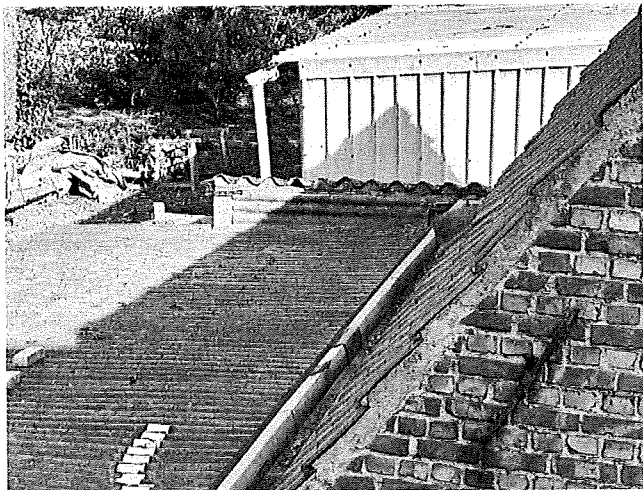
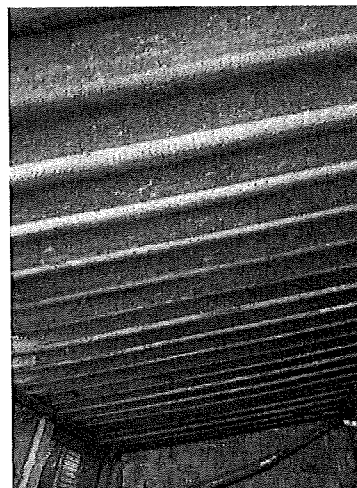
Dringend verwijderen

Hoog materiaalrisico en/of hoge kans op vezelvrijgave

Crocidoliet aanwezig

Matig beschadigd, matig verweerd

Golfplaten

- Zorg voor een veilig beheer. Vermijd het beschadigen van het asbestmateriaal. Controleer de toestand jaarlijks op wijzigingen.
- Verwijder dit asbestmateriaal zo snel mogelijk. Volg de toestand goed op.
- Hemelwater dat afspoelt van asbestcement daken of gevels kan asbestdeeltjes bevatten. Gebruik het enkel voor gesloten circuits (bv. spoelen toiletten). Reinig na het vervangen van het dak of de gevel de dakgoten en regenwaterput of -ton om asbesthoudend sediment of slib te verwijderen

1. golfplaten mogen niet breken of beschadigd worden (nooit gooien of breken)
2. besproei de golfplaten met speciaal fixeermiddel op de bevestigingspunten
3. bevestigingsnagel golfplaat losmaken d.m.v. klauwhamer met blokje hout eronder om beschadiging te vermijden, bij schroef voorzichtig uitdraaien zonder beschadiging
4. golfplaten één voor één losmaken
5. golfplaten één voor één voorzichtig stapelen in een asbestafvalzak (niet breken)
6. met het asbestafval kunt u terecht op het recyclagepark of bij een geregistreerde asbestinzamelaar

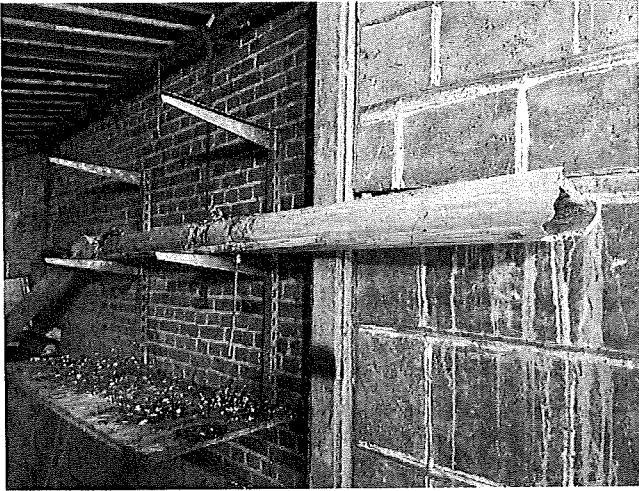
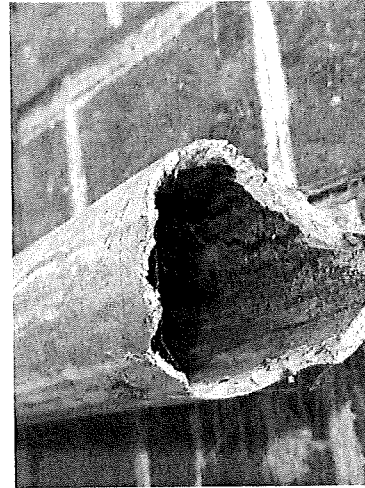
Dringend verwijderen

Beschrijving	Rookgaskanaal
Type afvalstof	Betreft stock-voorraad of gedemonteerde asbestmaterialen
Aanwezige resten	Een gedemonteerde buis
Omgeving	Binnen
Primaire drager	Inrichting (meubilair, ...)
Asbestmaterialen	<ul style="list-style-type: none">Rookgaskanaal
Bindmiddel van asbestmateriaal	Cement
Gebondenheid op basis van bindmiddel	Hecht
Hoeveelheid (gewicht - aantal)	<ul style="list-style-type: none">6,00 kg - 1 stuk
Totaal gewicht	6,00 kg
Eenvoudig bereikbaar	Ja
Identificatiemethode	Vaststelling zonder monstername

- Verwijder het asbestafval.

1. buis mag niet breken of beschadigd worden (nooit gooien of breken)
2. besproei met speciaal fixeermiddel op de bevestigingspunten
3. buis voorzichtig stapelen in een asbestafvalzak (niet breken)

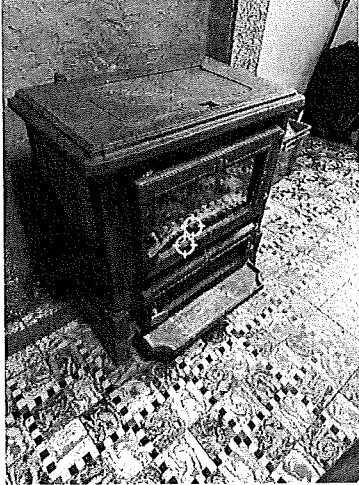
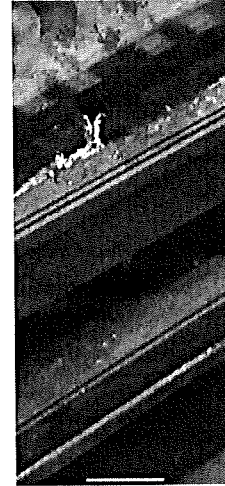
Eindbeoordeling materiaalrisico	Verhoogd materiaalrisico en/of verhoogde kans op vezelvrijgave
---------------------------------	--

Gebondenheid	Categorie 3: niet-hechtgebonden met weinig of geen matrix
Asbestsoort (vezeltype)	Alleen chrysotiel
Asbestconcentratie	Hoog ($\geq 50\%$)
Afschermingsgraad van het gehele materiaal	Geheel of deels (ook) vrij aan de binnenlucht
Toestand van het materiaal	Licht beschadigd, licht verweerd. Intact materiaal type Pical – asbestboard of categorie III 'gebondenheid'

#	Type	Referentie	Resultaat
3.1	Mengmonster	MM02	Chrysotiel

Beschrijving	Koord
Omgeving	Binnen
Primaire drager	HVAC infrastructuur en uitrusting
Asbestmateriaal	Koord, lint, band, strip
Bindmiddel van asbestmateriaal	Weinig of geen bindmiddel (textiel, bevlokkings, ...)
Gebondenheid op basis van bindmiddel	Niet-hechtgebonden
Hoeveelheid (lengte - omtrek - aantal)	<ul style="list-style-type: none">• 2,00 m - 0,50 cm - 1 stuk
Totale oppervlakte	0,01 m ²
Eenvoudig bereikbaar	Ja
Bevestigingswijze	<ul style="list-style-type: none">• Geklemd
Identificatiemethode	Vaststelling met monsternamen
Destructieve handeling voor identificatie	Nee

- Zorg voor een veilig beheer. Vermijd het beschadigen van het asbestmateriaal. Controleer de toestand jaarlijks op wijzigingen.
- Verwijder dit asbestmateriaal zo snel mogelijk. Volg de toestand goed op.

1. koord mag niet beschadigd worden
2. besproei met speciaal fixeermiddel
3. voorzichtig manueel losmaken, zonder beschadiging
4. opbergen in een asbestafvalzak
5. met het asbestafval kunt u terecht op het recyclagepark of bij een geregistreerde asbestinzamelaar

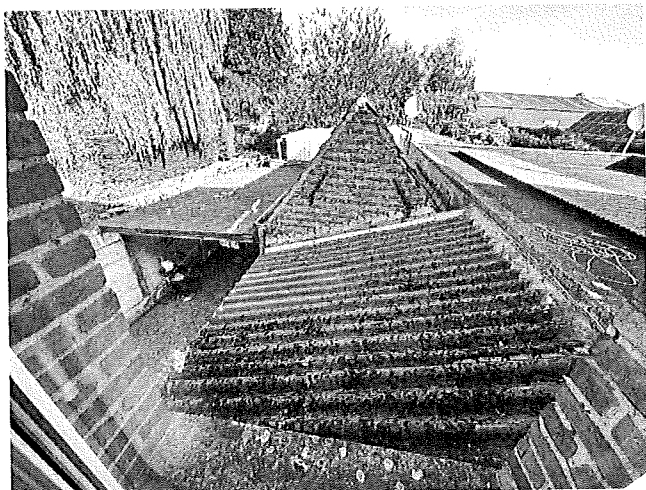
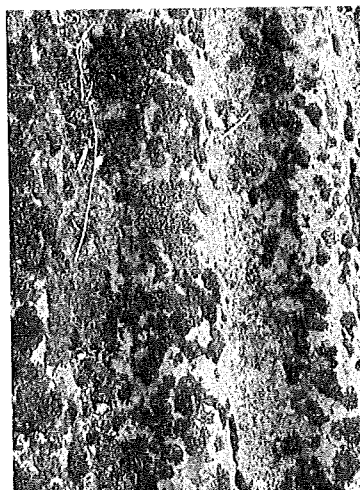
Verwijderen

Verhoogd materiaalrisico en/of verhoogde kans op vezelvrijgave

Crocidoliet aanwezig

Matig beschadigd, matig verweerd

Golfplaten

- Zorg voor een veilig beheer. Vermijd het beschadigen van het asbestmateriaal. Controleer de toestand jaarlijks op wijzigingen.
- Verwijder dit asbestmateriaal zo snel mogelijk. Volg de toestand goed op.
- Hemelwater dat afspoelt van asbestcement daken of gevels kan asbestdeeltjes bevatten. Gebruik het enkel voor gesloten circuits (bv. spoelen toiletten). Reinig na het vervangen van het dak of de gevel de dakgoten en regenwaterput of -ton om asbesthoudend sediment of slib te verwijderen

1. golfplaten mogen niet breken of beschadigd worden (nooit gooien of breken)
2. besproei de golfplaten met speciaal fixeermiddel op de bevestigingspunten
3. bevestigingsnagel golfplaat losmaken d.m.v. klauwhamer met blokje hout eronder om beschadiging te vermijden, bij schroef voorzichtig uitdraaien zonder beschadiging
4. golfplaten één voor één losmaken
5. golfplaten één voor één voorzichtig stapelen in een asbestafvalzak (niet breken)
6. met het asbestafval kunt u terecht op het recyclagepark of bij een geregistreerde asbestinzamelaar

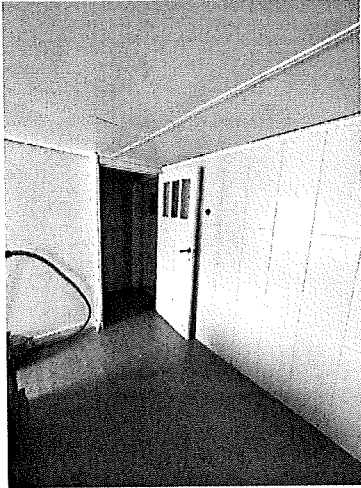
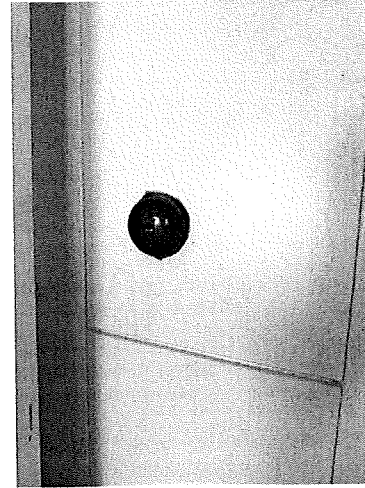
Laag materiaalrisico en/of verlaagde kans op vezelvrijgave

Crocidoliet aanwezig

Onbeschadigd, niet verweerd

Bakeliet

Bindmiddel van asbestmateriaal	Kunststof of -hars
Gebondenheid op basis van bindmiddel	Hecht
Hoeveelheid (oppervlakte - dikte - aantal)	• 0,50 m ² - 0,30 cm - 1 stuk
Totaal volume	0,002 m ³
Eenvoudig bereikbaar	Ja
Bevestigingswijze	• Geschroefd
Identificatiemethode	Vaststelling zonder monstername
Destructieve handeling voor identificatie	Nee
Opmerking	Enkele lichtsakelaars + verdeeldoos

- Zorg voor een veilig beheer. Vermijd het beschadigen van het asbestmateriaal. Controleer de toestand jaarlijks op wijzigingen.

1. bakeliet mag niet breken of beschadigd worden

2. besproei met speciaal fixeermiddel op de bevestigingspunten
3. bevestiging manueel losmaken, zonder beschadiging
4. stapelen in een asbestafvalzak (niet breken)
5. met het asbestafval kunt u terecht op het recyclagepark of bij een geregistreerde asbestinzamelaar

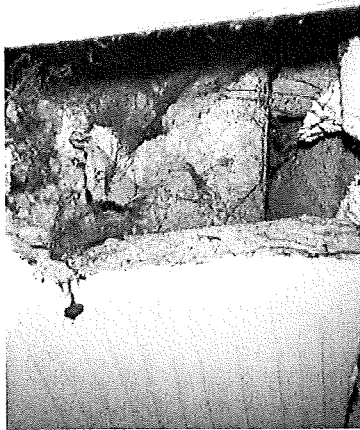
Achter de planchetten is er nog plaatmateriaal aanwezig. Wanneer deze bij werken bereikbaar worden extra staalname aangeraden.

Identificatiemethode	Redelijk vermoeden
Primaire drager	Binnenwand
(Asbest)materiaal	Plaat, paneel, tablet - Type Menuiserie
Bindmiddel	Cement
Gebondenheid bindmiddel	Hecht

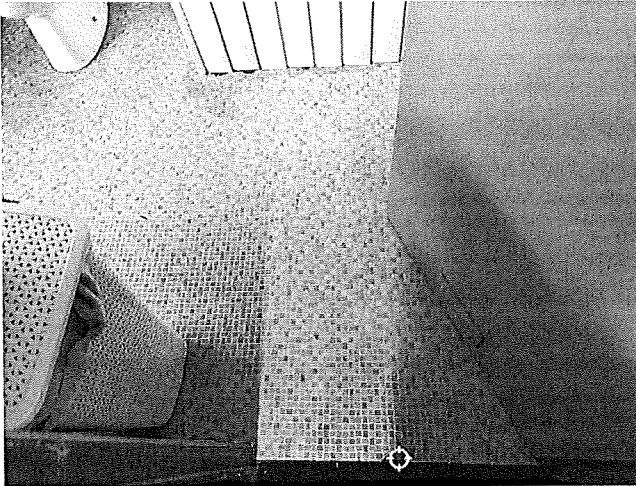
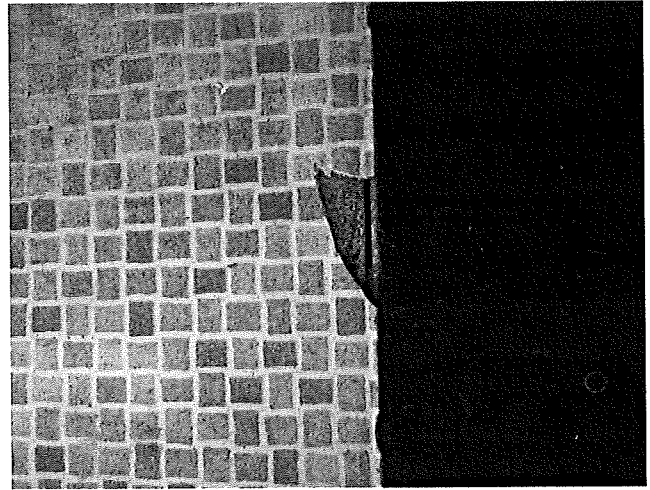
Fiche 7: Vloerzeil

Geen asbest

#	Type	Referentie	Resultaat
7.1	Puntmonster	MM03	Geen asbest

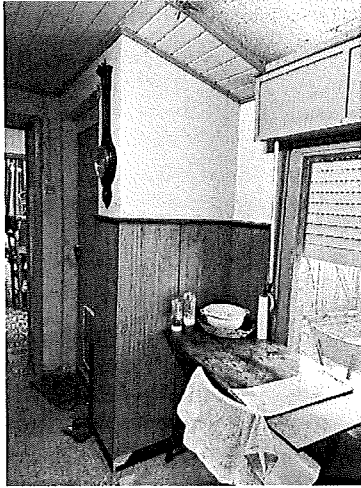
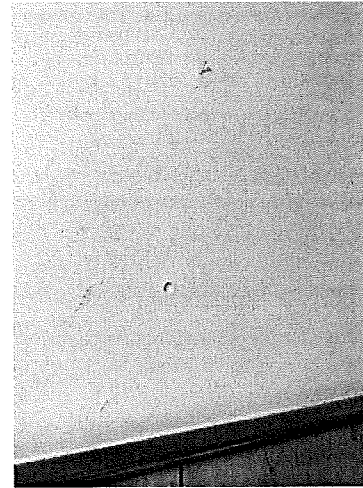
Fiche 8: Pleisterwerk muren

Geen asbest

#	Type	Referentie	Resultaat
8.1	Mengmonster	MM01	Geen asbest
