# Asbestinventarisatetest

Potaardestraat 26, 9280 Lebbeke

Attestnummer : 20250627-000031.000

Uitgegeven op : 27.06.2025

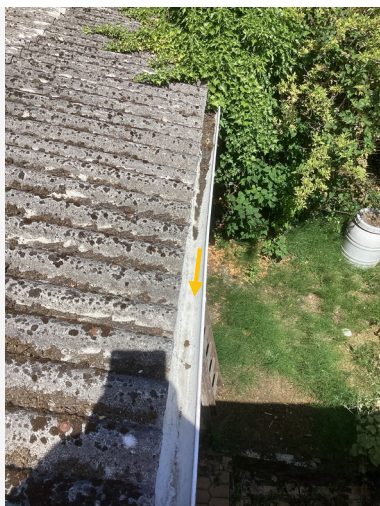
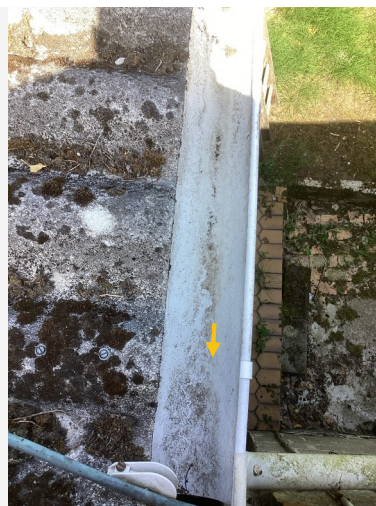
Het asbestmateriaal valt onder de mijlpaal van 2040.

**Dringend verwijderen**

Beschrijving	Dakgoot - Contaminatie golfplaten
Type afvalstof	Betreft resten (contaminatie) van verwerking of beschadiging
Type resten (contaminatie)	<ul style="list-style-type: none"><li>• Stof, deeltjes &lt; 4 mm, flinters, gruis (los, opliggend)</li></ul>
Besmette materialen	<ul style="list-style-type: none"><li>• Sediment (dakgoot, afvoerbuys, regenwaterput, ...)</li></ul>
Bron van de resten	Golfplaten dak
Omgeving	Buiten
Primaire drager	Infrastructuur hemelwater (opvang en afvoer)
Gebondenheid resten	Niet hecht
Hoeveelheid (gewicht - aantal)	<ul style="list-style-type: none"><li>• 4,00 kg - 1 stuk</li></ul>
Totaal gewicht	4,00 kg
Eenvoudig bereikbaar	Ja
Identificatiemethode	Vaststelling zonder monsternamen
Opmerking	De hoeveelheid is een schatting

- Het slib in de dakgoot is mogelijks verontreinigd met asbestvezels, doordat het in contact is geweest met het asbesthoudend dak. De dakgoot kan gereinigd worden door het slib te verwijderen en of af te voeren naar een erkend asbestverwerker. Ook in de regenwaterput of -ton kan asbesthoudend slib aanwezig zijn. Bij het verwijderen moet steeds gehouden worden met alle milieu- en veiligheidsvoorschriften

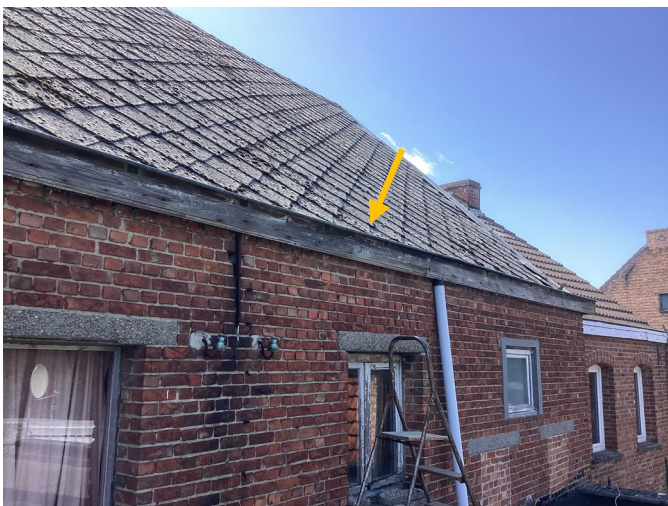
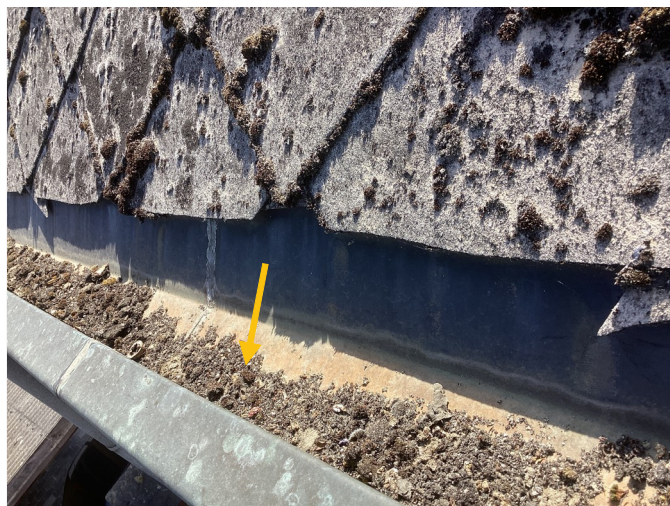
Het asbestmateriaal valt onder de mijlpaal van 2040.

**Dringend verwijderen**

Beschrijving	Dakgoot - Contaminatie dakleien
Type afvalstof	Betreft resten (contaminatie) van verwerking of beschadiging
Type resten (contaminatie)	<ul style="list-style-type: none"><li>• Stof, deeltjes &lt; 4 mm, flinters, gruis (los, opliggend)</li></ul>
Besmette materialen	<ul style="list-style-type: none"><li>• Sediment (dakgoot, afvoerbuï, regenwaterput, ...)</li></ul>
Bron van de resten	Dakleien en daknokken
Omgeving	Buiten
Primaire drager	Schuin dak
Gebondenheid resten	Niet hecht
Hoeveelheid (gewicht - aantal)	<ul style="list-style-type: none"><li>• 10,00 kg - 1 stuk</li></ul>
Totaal gewicht	10,00 kg
Eenvoudig bereikbaar	Ja
Identificatiemethode	Vaststelling zonder monstername

- Verwijder het asbestafval.
- Voer bijkomende staalname(s) uit.

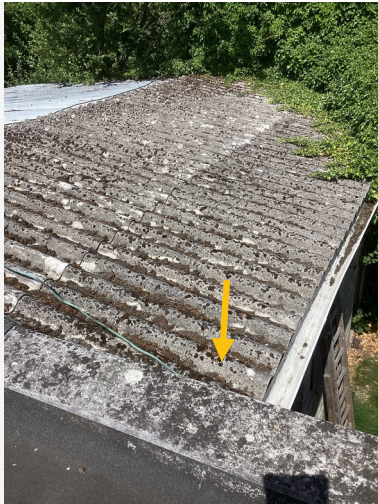
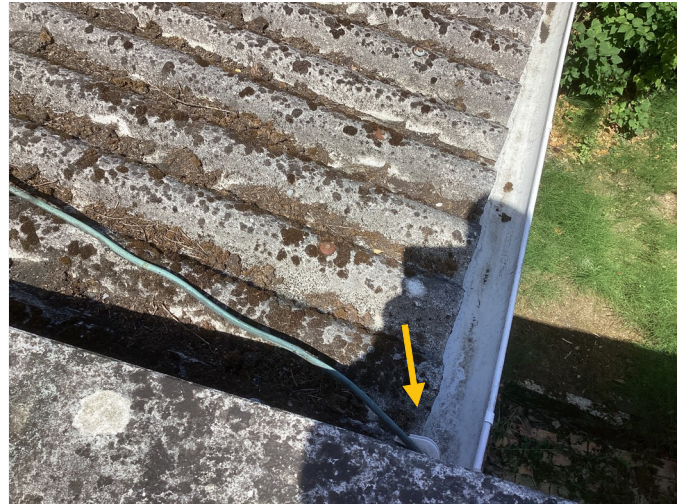
Het asbestmateriaal valt onder de mijlpaal van 2034.

**Dringend verwijderen**

Eindbeoordeling materiaalrisico	Hoog materiaalrisico en/of hoge kans op vezelvrijgave
---------------------------------	-------------------------------------------------------

Gebondenheid	Categorie 1: hechtgebonden in oorsprong
Asbestsoort (vezeltype)	Crocidoliet aanwezig
Asbestconcentratie	Laag (< 50%)
Afschermingsgraad van het gehele materiaal	Geheel of deels (ook) vrij aan de binnenlucht
Toestand van het materiaal	Matig beschadigd, matig verweerd

Beschrijving	dakbedekking - golfplaten
Omgeving	Grenst aan binnen- en buitenlucht
Primaire drager	Schuin dak
Asbestmateriaal	Dak- en gevelbekleding - Golfplaat
Bindmiddel van asbestmateriaal	Cement
Gebondenheid op basis van bindmiddel	Hecht
Hoeveelheid (oppervlakte - aantal)	<ul style="list-style-type: none"><li>• 18,00 m<sup>2</sup> - 1 stuk</li></ul>
Totale oppervlakte	18,00 m <sup>2</sup>
Eenvoudig bereikbaar	Ja
Bevestigingswijze	<ul style="list-style-type: none"><li>• Geschroefd</li></ul>
Identificatiemethode	Vaststelling zonder monstername
Destructieve handeling voor identificatie	Nee
Opmerking	De hoeveelheid betreft een schatting

- Hemelwater dat afspoelt van asbestcement daken of gevels kan asbestdeeltjes bevatten. Gebruik het enkel voor gesloten circuits (bv. spoelen toiletten). Reinig na het vervangen van het dak of de gevel de dakgoten en regenwaterput of -ton om asbesthoudend sediment of slib te verwijderen

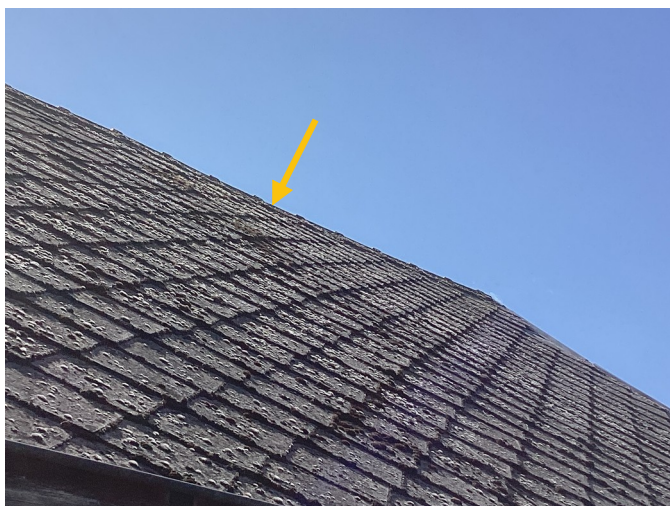
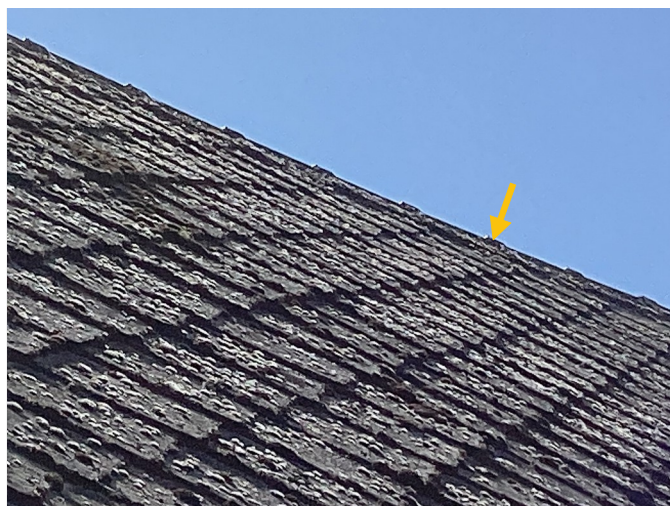
Het asbestmateriaal valt onder de mijlpaal van 2034.

**Dringend verwijderen**

<b>Beschrijving</b>	Dakbedekking - Nokken/Noordbomen
<b>Omgeving</b>	Grenst aan binnen- en buitenlucht
<b>Primaire drager</b>	Schuin dak
<b>Asbestmateriaal</b>	Dak- en gevelbekleding - Nok, windveer, boeiboord
<b>Bindmiddel van asbestmateriaal</b>	Cement
<b>Gebondenheid op basis van bindmiddel</b>	Hecht
<b>Hoeveelheid (oppervlakte - aantal)</b>	<ul style="list-style-type: none"><li>• 5,00 m<sup>2</sup> - 1 stuk</li></ul>
<b>Totale oppervlakte</b>	5,00 m <sup>2</sup>
<b>Eenvoudig bereikbaar</b>	Ja
<b>Bevestigingswijze</b>	<ul style="list-style-type: none"><li>• Geschroefd</li><li>• Genageld, geniet</li></ul>
<b>Identificatiemethode</b>	Vaststelling zonder monsternamen
<b>Destructieve handeling voor identificatie</b>	Nee
<b>Opmerking</b>	De hoeveelheid is een schatting

- Hemelwater dat afspoelt van asbestcement daken of gevels kan asbestdeeltjes bevatten. Gebruik het enkel voor gesloten circuits (bv. spoelen toiletten). Reinig na het vervangen van het dak of de gevel de dakgoten en regenwaterput of -ton om asbesthoudend sediment of slib te verwijderen

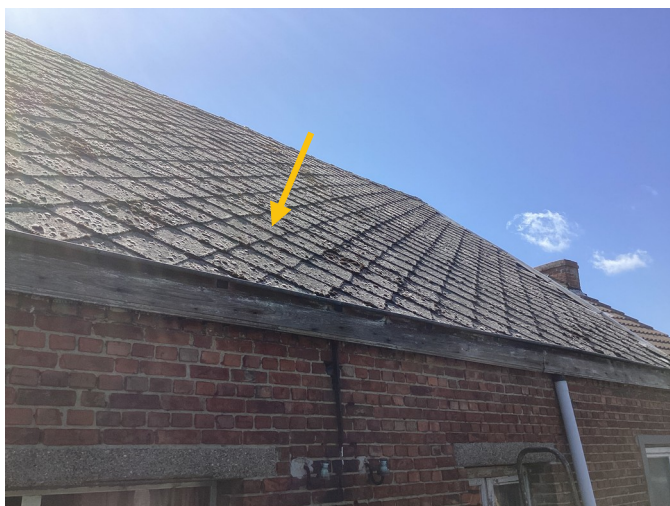
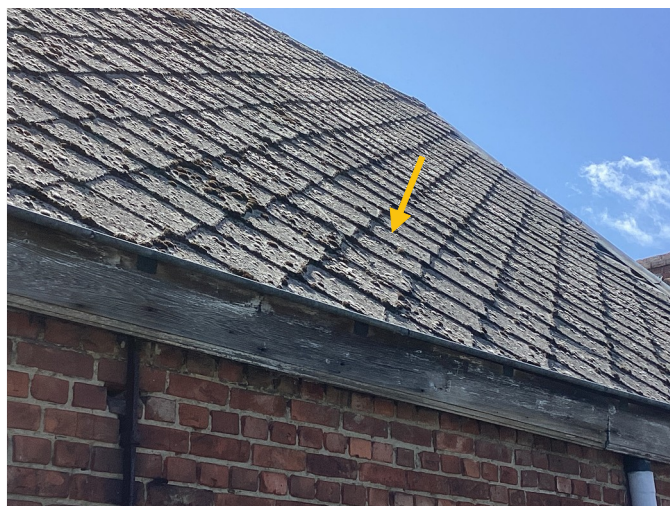
Beschrijving	Dakbedekking - Dakleien
Omgeving	Grenst aan binnen- en buitenlucht
Primaire drager	Schuin dak
Asbestmateriaal	Dak- en gevelbekleding - Lei, shingle
Bindmiddel van asbestmateriaal	Cement
Gebondenheid op basis van bindmiddel	Hecht
Hoeveelheid (oppervlakte - aantal)	<ul style="list-style-type: none"><li>• 77,00 m<sup>2</sup> - 1 stuk</li></ul>
Totale oppervlakte	77,00 m <sup>2</sup>
Eenvoudig bereikbaar	Ja
Bevestigingswijze	<ul style="list-style-type: none"><li>• Genageld, geniet</li></ul>
Identificatiemethode	Vaststelling zonder monsternamen
Destructieve handeling voor identificatie	Nee
Opmerking	De hoeveelheid betreft een schatting

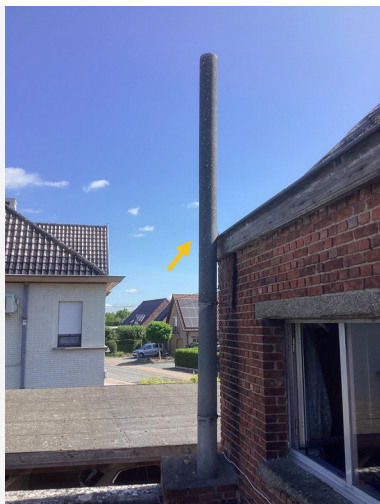
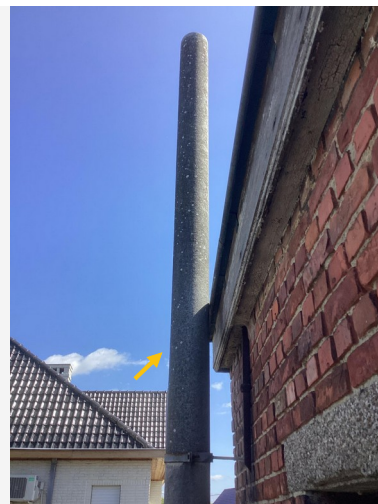
Beschrijving	Schouwbus in gesloten systeem
Omgeving	Grenst aan binnen- en buitenlucht
Primaire drager	HVAC infrastructuur en uitrusting
Asbestmateriaal	Rookgaskanaal
Bindmiddel van asbestmateriaal	Cement
Gebondenheid op basis van bindmiddel	Hecht
Hoeveelheid (lengte - omtrek - dikte - aantal)	<ul style="list-style-type: none"><li>• 6,00 m - 40,00 cm - 1,00 cm - 1 stuk</li></ul>
Totaal volume	0,024 m <sup>3</sup>
Eenvoudig bereikbaar	Ja
Bevestigingswijze	<ul style="list-style-type: none"><li>• Onbekend</li></ul>
Identificatiemethode	Vaststelling zonder monstername
Destructieve handeling voor identificatie	Nee
Opmerking	Schouwbus in een 'gesloten systeem' wil zeggen dat er in het verlengde van deze schouwbus een CV ketel is aangesloten of deze volledig dichtgemaakt is en niet meer in gebruik is. De hoeveelheid is een schatting.

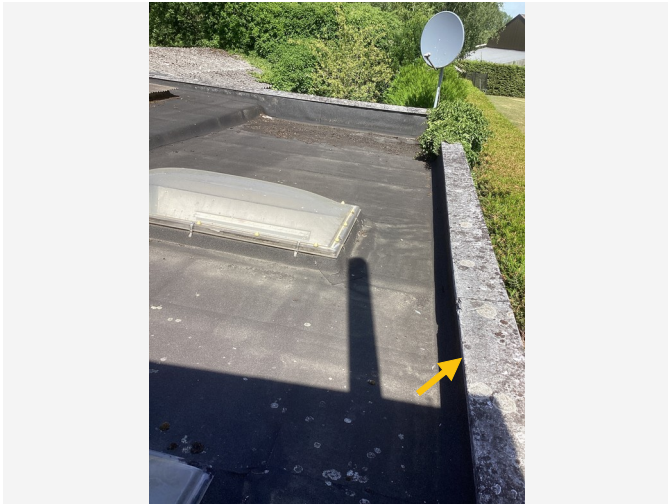
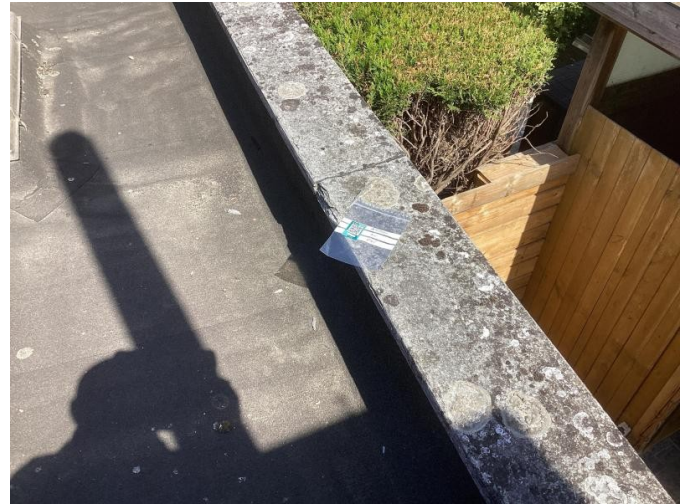
Beschrijving	Deksteen
Omgeving	Buiten
Primaire drager	Wand buitenschil
Asbestmateriaal	Deksteen, muurkap - Vol
Bindmiddel van asbestmateriaal	Cement
Gebondenheid op basis van bindmiddel	Hecht
Hoeveelheid (oppervlakte - dikte - aantal)	• 5,00 m <sup>2</sup> - 3,00 cm - 1 stuk
Totaal volume	0,15 m <sup>3</sup>
Eenvoudig bereikbaar	Ja
Bevestigingswijze	• Verlijmd, ingegoten, versmeerd
Identificatiemethode	Vaststelling met monstername
Destructieve handeling voor identificatie	Nee
Opmerking	De hoeveelheid betreft een schatting

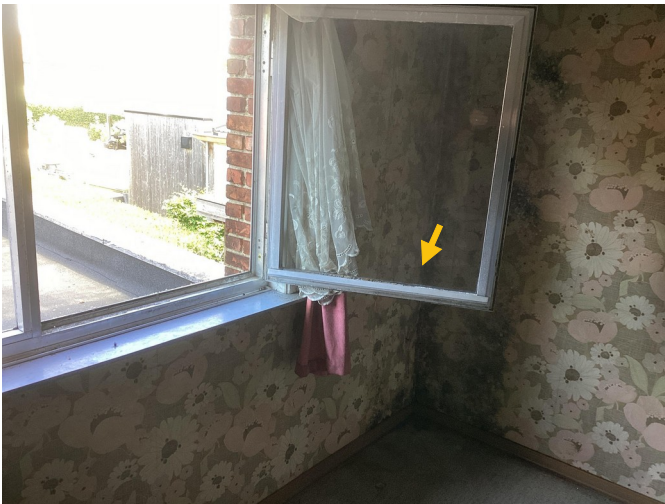
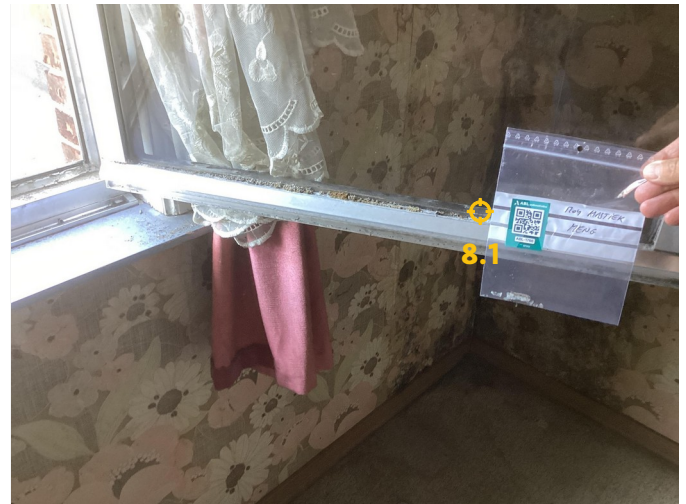
<b>Beschrijving</b>	Mastiek/kit tussen glas en profiel - buiten
<b>Omgeving</b>	Buiten
<b>Primaire drager</b>	Wandopening verticaal (raam, deur, ...)
<b>Asbestmateriaal</b>	In-situ afwerkingslagen - Pasta, stopverf, voegsel, stopsel, vulsel, mastiek, katten, ...
<b>Bindmiddel van asbestmateriaal</b>	Kitten, mastiek, pasta
<b>Gebondenheid op basis van bindmiddel</b>	Hecht
<b>Hoeveelheid (gewicht - aantal)</b>	<ul style="list-style-type: none"><li>• 10,00 kg - 1 stuk</li></ul>
<b>Totaal gewicht</b>	10,00 kg
<b>Eenvoudig bereikbaar</b>	Ja
<b>Bevestigingswijze</b>	<ul style="list-style-type: none"><li>• Verlijmd, ingegoten, versmeerd</li></ul>
<b>Identificatiemethode</b>	Vaststelling met monsternamen
<b>Destructieve handeling voor identificatie</b>	Nee
<b>Opmerking</b>	De hoeveelheid betreft een schatting

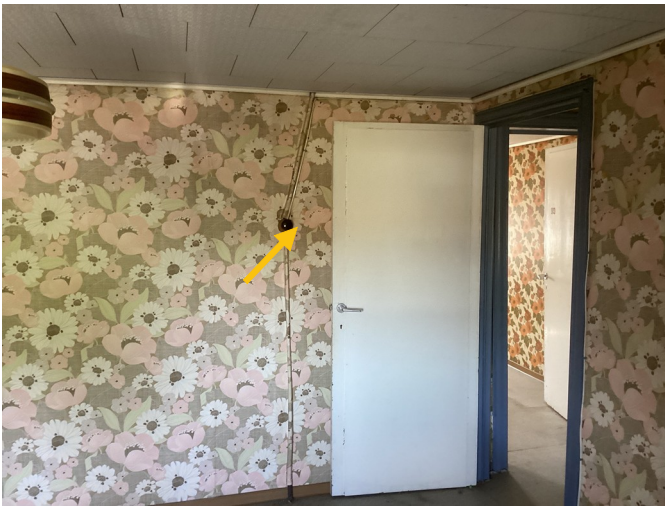
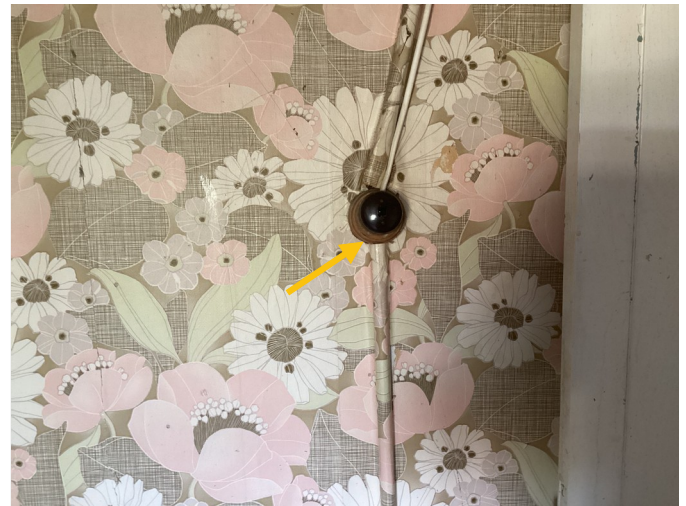
Beschrijving	Bakeliet - schakelmateriaal
Omgeving	Binnen
Primaire drager	Communicatie en elektrische infrastructuur en uitrusting
Asbestmateriaal	Plaat, paneel, tablet - Type Bakeliet
Bindmiddel van asbestmateriaal	Kunststof of -hars
Gebondenheid op basis van bindmiddel	Hecht
Hoeveelheid (oppervlakte - dikte - aantal)	<ul style="list-style-type: none"><li>• 0,20 m<sup>2</sup> - 0,20 cm - 5 stuks</li></ul>
Totaal volume	0,002 m <sup>3</sup>
Eenvoudig bereikbaar	Ja
Bevestigingswijze	<ul style="list-style-type: none"><li>• Geschroefd</li></ul>
Identificatiemethode	Vaststelling zonder monstername
Destructieve handeling voor identificatie	Nee
Opmerking	De genoteerde hoeveelheid betreft een schatting.

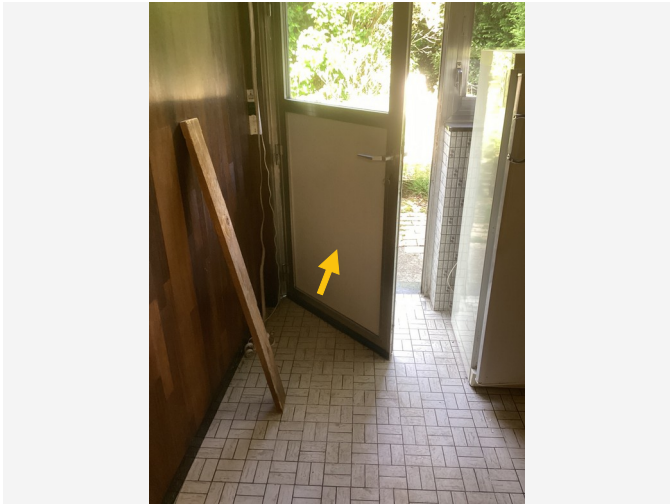
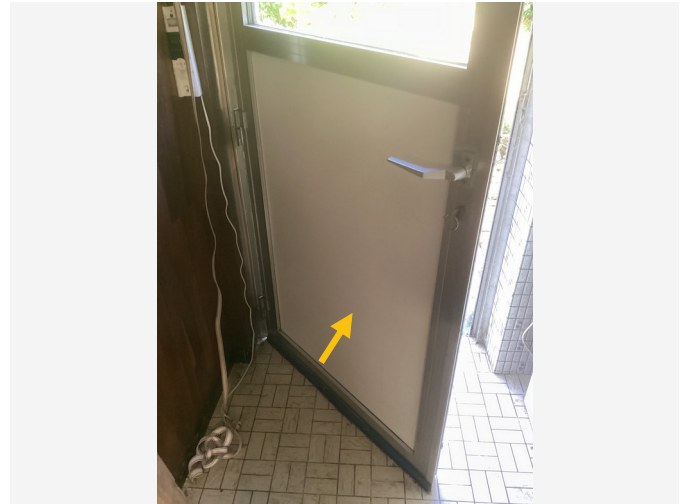
Beschrijving	Asbestcementplaat in schrijnwerk
Omgeving	Grenst aan binnen- en buitenlucht
Primaire drager	Wandopening verticaal (raam, deur, ...)
Asbestmateriaal	Plaat, paneel, tablet - Geëmailleerd, type Glasal
Bindmiddel van asbestmateriaal	Cement
Gebondenheid op basis van bindmiddel	Hecht
Hoeveelheid (oppervlakte - dikte - aantal)	<ul style="list-style-type: none"><li>• 6,00 m<sup>2</sup> - 0,30 cm - 1 stuk</li></ul>
Totaal volume	0,018 m <sup>3</sup>
Eenvoudig bereikbaar	Ja
Bevestigingswijze	<ul style="list-style-type: none"><li>• Geklemd</li></ul>
Identificatiemethode	Vaststelling zonder monsternamen
Destructieve handeling voor identificatie	Nee
Opmerking	De hoeveelheid betreft een schatting. Zonder destructie is het niet mogelijk om stalen te nemen.

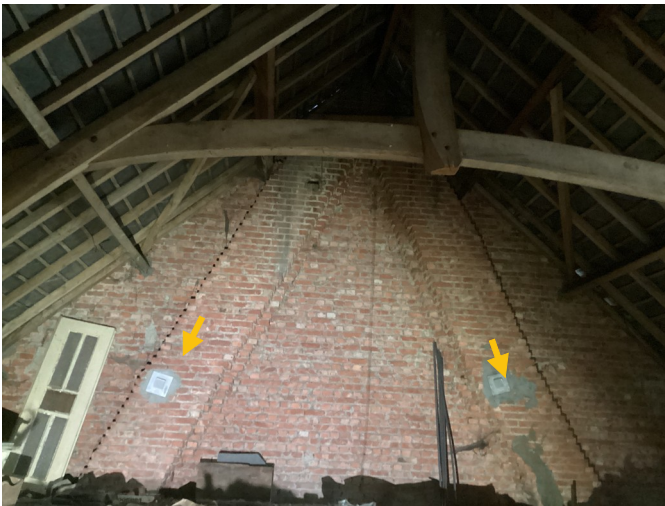
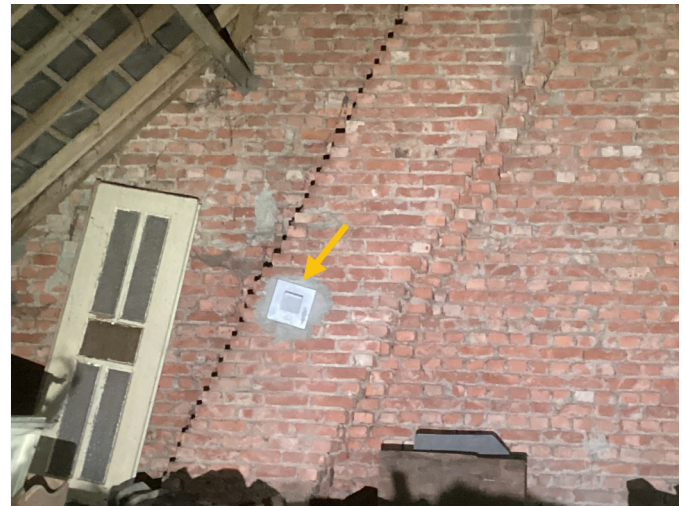
Beschrijving	Roetluik
Omgeving	Binnen
Primaire drager	Binnenwand
Asbestmateriaal	Brandwerende afsluiting (prefab geheel) - Luik
Bindmiddel van asbestmateriaal	Cement
Gebondenheid op basis van bindmiddel	Hecht
Hoeveelheid (gewicht - aantal)	<ul style="list-style-type: none"><li>• 5,00 kg - 2 stuks</li></ul>
Totaal gewicht	10,00 kg
Eenvoudig bereikbaar	Ja
Bevestigingswijze	<ul style="list-style-type: none"><li>• Geklemd</li><li>• Verlijmd, ingegoten, versmeerd</li></ul>
Identificatiemethode	Vaststelling zonder monsternamen
Destructieve handeling voor identificatie	Nee
Opmerking	De hoeveelheid betreft een schatting.

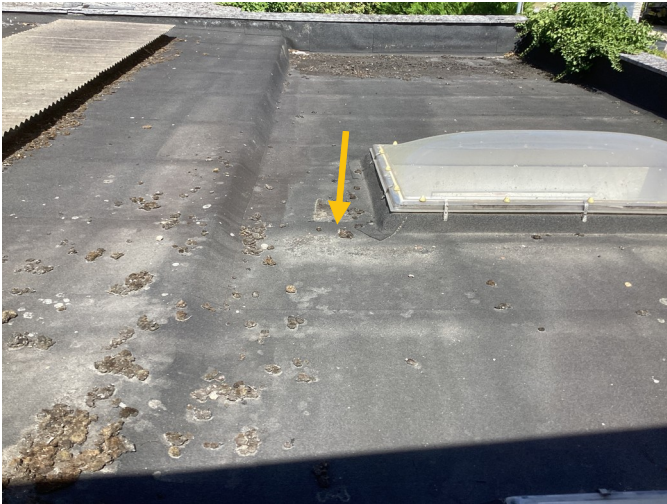
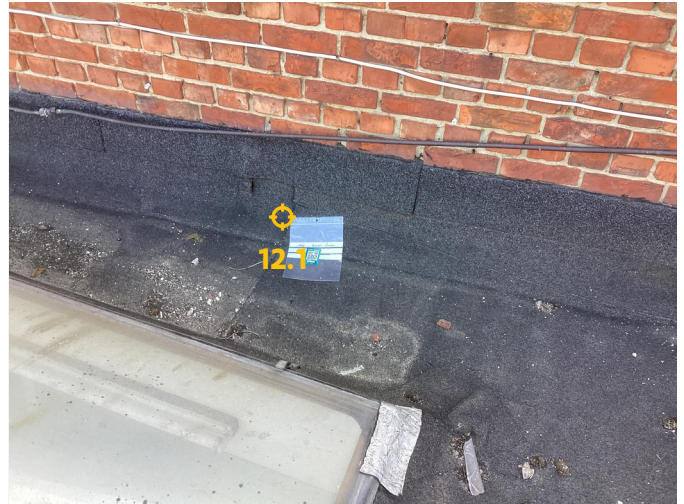
Beschrijving	Dakbedekking - Roofing
Omgeving	Buiten
Primaire drager	Plat dak
Asbestmateriaal	Dak- en gevelbekleding - Roofing
Bindmiddel van asbestmateriaal	Bitumen (roofing, teer, asfalt)
Gebondenheid op basis van bindmiddel	Hecht
Hoeveelheid (oppervlakte - aantal)	<ul style="list-style-type: none"><li>• 48,00 m<sup>2</sup> - 1 stuk</li></ul>
Totale oppervlakte	48,00 m <sup>2</sup>
Eenvoudig bereikbaar	Ja
Bevestigingswijze	<ul style="list-style-type: none"><li>• Verlijmd, ingegoten, versmeerd</li></ul>
Identificatiemethode	Vaststelling met monstername
Destructieve handeling voor identificatie	Nee
Opmerking	<p>Er werd enkel een puntstaal genomen van de bovenste laag. Mogelijks zijn er onderliggende asbestverdachte lagen aanwezig die niet waarneembaar waren tijdens de inspectie. Wanneer bij renovatie- of sloopwerken blijkt dat er nog onderliggende lagen aanwezig zijn dient er hiervan een staal te worden genomen welke door een erkend laboratorium moet worden geanalyseerd.</p> <p>De hoeveelheid betreft een schatting</p>

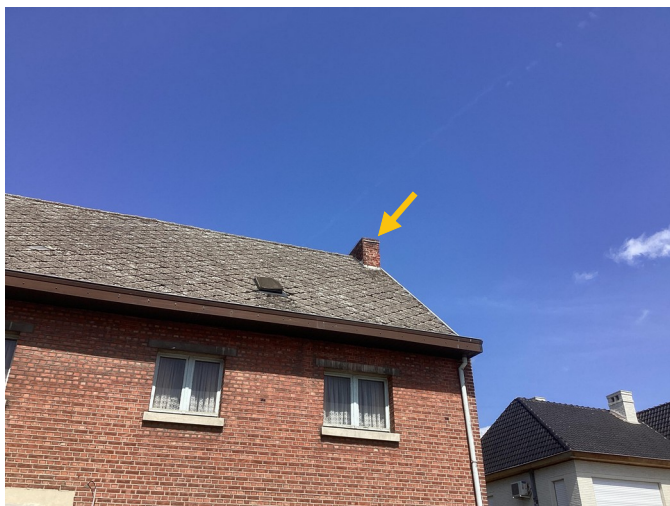
(Asbest)materiaal	Rookgaskanaal
Karakterisatie	Asbest (verdacht)
Primaire drager	HVAC infrastructuur en uitrusting

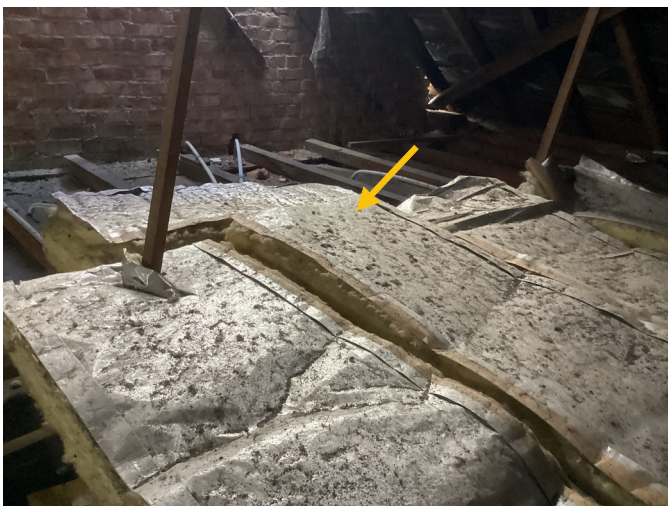
(Asbest)materiaal	Niet beloopbaar
Karakterisatie	Asbest (verdacht)
Primaire drager	Vloer
