# Asbestinventarisatetest

Provincialebaan 51, 9255 Buggenhout

Attestnummer : 20250813-000336.000

Uitgegeven op : 13.08.2025

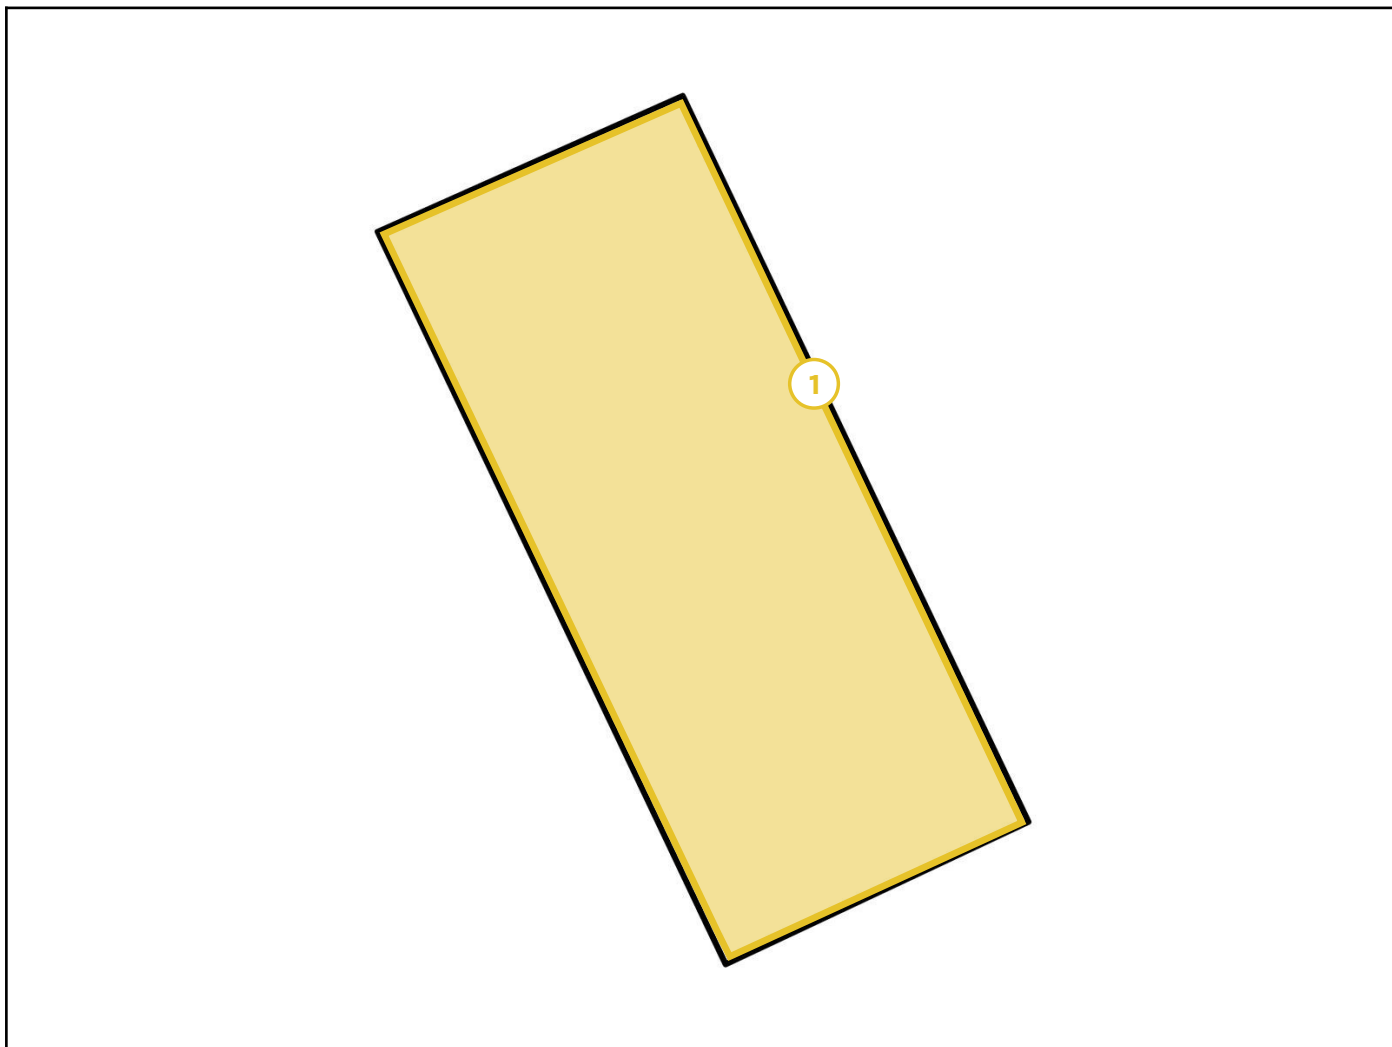
## Plan 2.1: Garage

Beschrijving	Type	Actie
1. Roofing - Plat dak - Garage	Asbestmateriaal	Zorgvuldig beheren

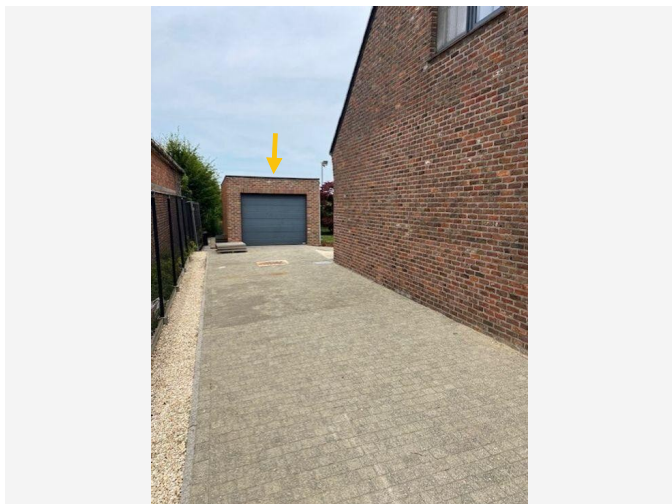
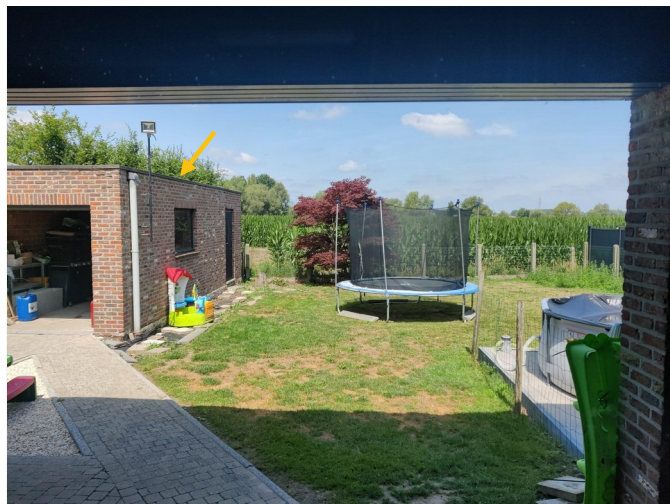
Het asbestmateriaal valt onder de mijlpaal van 2040.

Eindbeoordeling materiaalrisico	Laag materiaalrisico en/of verlaagde kans op vezelvrijgave
---------------------------------	--

Gebondenheid	Categorie 1: hechtgebonden in oorsprong
Asbestsoort (vezeltype)	Alleen chrysotiel
Asbestconcentratie	Laag (< 50%)
Afschermingsgraad van het gehele materiaal	Geheel of deels vrij aan de buitenlucht
Toestand van het materiaal	Licht beschadigd, licht verweerd. Intact calciumsilicaatmateriaal of categorie III 'gebondenheid'

Beschrijving	Roofing - Plat dak - Garage
Omgeving	Buiten
Primaire drager	Plat dak
Asbestmateriaal	Dak- en gevelbekleding - Roofing
Bindmiddel van asbestmateriaal	Bitumen (roofing, teer, asfalt)
Gebondenheid op basis van bindmiddel	Hecht
Hoeveelheid (oppervlakte - aantal)	<ul style="list-style-type: none"><li>• 20,00 m<sup>2</sup> - 1 stuk</li></ul>
Totale oppervlakte	20,00 m <sup>2</sup>
Eenvoudig bereikbaar	Ja
Bevestigingswijze	<ul style="list-style-type: none"><li>• Verlijmd, ingegoten, versmeerd</li></ul>
Identificatiemethode	Vaststelling zonder monstername  Motivatie: Groot risico op structurele gevolgschade (lekschade, werking installatie,...)
Destructieve handeling voor identificatie	Nee
Opmerking	Deze oppervlakte, volumes en gewichten zijn niet gemeten, maar geschat op basis van een benadering van de aanwezige roofing (de opgegeven hoeveelheden mogen niet gebruikt worden als maatstaf voor heffingen).

- Zorg voor een veilig beheer en verwijder dit asbestmateriaal wanneer het bij werken eenvoudig bereikbaar wordt. Controleer de toestand jaarlijks op wijzigingen.
- Voer bijkomende staalname(s) uit.

- Eenvoudige handelingen: enkel door erkend asbestverwijderaar  
Zorg ervoor dat de verwijdering van mogelijks asbesthoudende roofing gebeurt door een erkend asbestverwijderaar. Laat vooraf bijkomende stalen nemen, scherm de werf goed af en volg alle veiligheidsvoorschriften strikt op. Vermijd zelf contact met het materiaal en zorg voor correcte afvoer via een erkende verwerker.

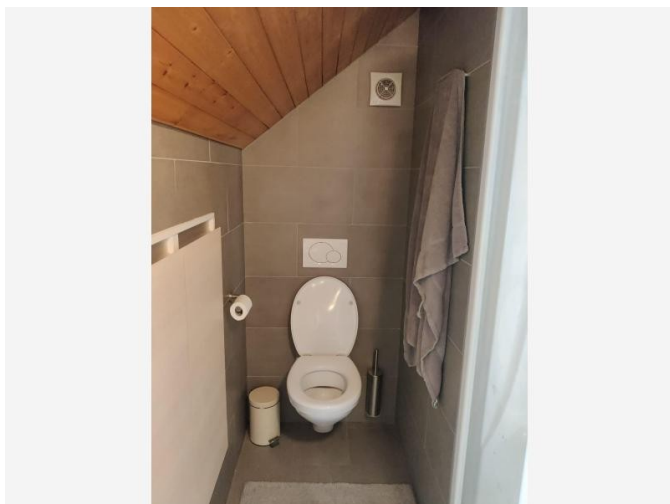
*Situeringfoto*

**Bouwjaar:** 2020

*Constructies gebouwd vanaf 2001 moeten niet onderzocht worden*

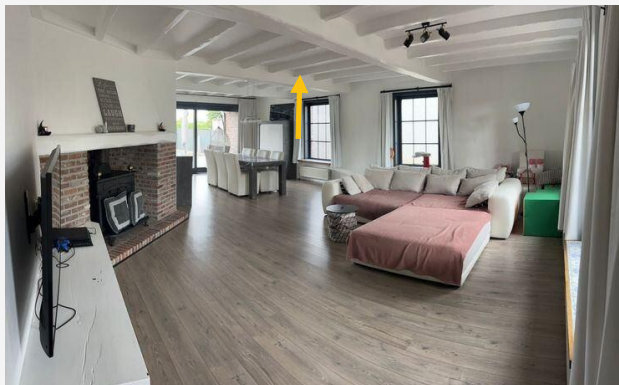
Vrije foto

De plafonds zijn gemaakt van niet-asbestverdachte materialen (bijvoorbeeld laminaat, gyproc, ...), deze toepassingen zijn niet asbestverdacht. We hebben echter niet kunnen vaststellen of er mogelijk asbestverdachte of asbesthoudende materialen achter deze toepassingen aanwezig zijn. Bij renovatie of sloop is het aangeraden om een destructief onderzoek te laten uitvoeren van deze toepassingen.

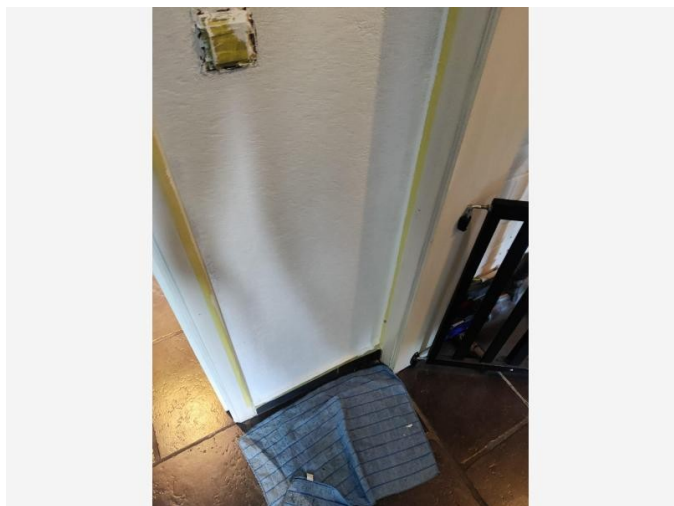
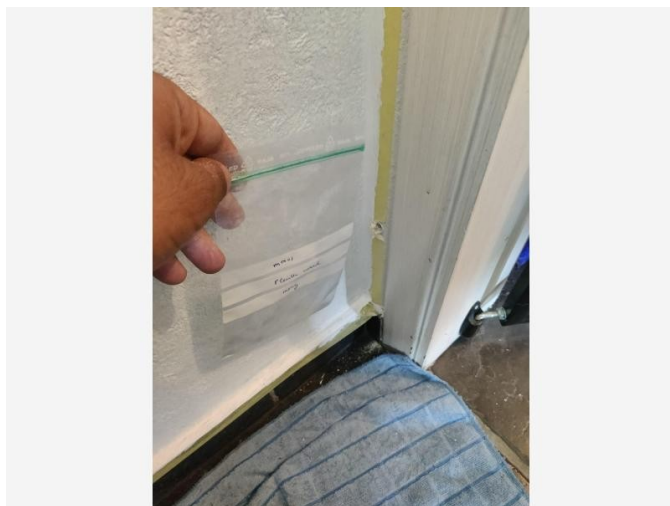
Geen asbest

#	Type	Referentie	Resultaat
4.1	Mengmonster	MM01	Geen asbest

<b>Beschrijving</b>	Pleisterwerk - Wand - Eengezinswoning
<b>Omgeving</b>	Binnen
<b>Primaire drager</b>	Binnenwand
<b>Bindmiddel van materiaal</b>	Gips - kalk
<b>Gebondenheid op basis van bindmiddel</b>	Niet-hechtgebonden
<b>Hoeveelheid (oppervlakte - dikte - aantal)</b>	• 180,00 m <sup>2</sup> - 1,00 cm - 1 stuk
<b>Totaal volume</b>	1,80 m <sup>3</sup>
<b>Identificatiemethode</b>	Vaststelling met monstername
<b>Destructieve handeling voor identificatie</b>	Nee
<b>Opmerking</b>	Deze oppervlakte, volumes en gewichten zijn niet gemeten, maar geschat op basis van een benadering van het aanwezig pleisterwerk in alle muren (de opgegeven hoeveelheden mogen niet gebruikt worden als maatstaf van heffing).
