# Asbestinventarisatetest

Kalkenstraat 173B, 9255 Buggenhout

Attestnummer : **20251031-000416.000**

Uitgegeven op : **31.10.2025**

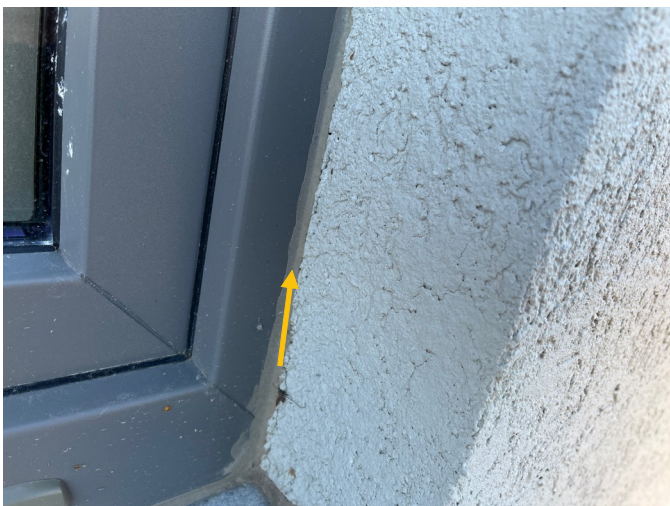
De afkitting van de ramen bestaat uit siliconen. Dit is niet asbestverdacht

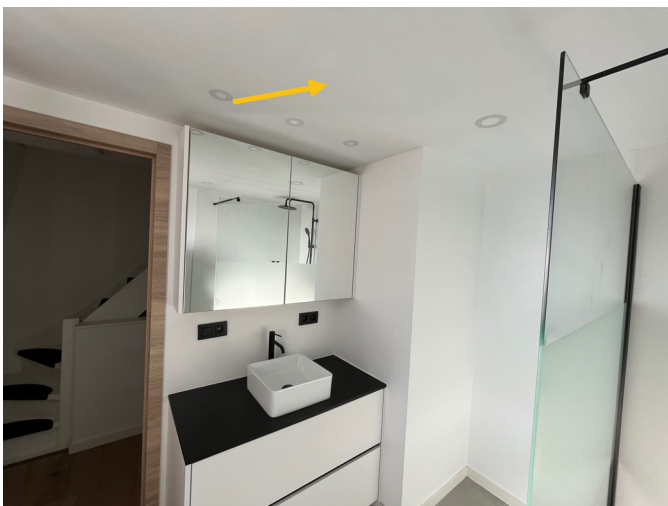
Het plafond bestaat uit niet-asbestverdachte gipskartonplaten/hout-/pvc platen . Zonder destructie is het niet mogelijk om na te gaan of er asbestverdachte materialen aanwezig zijn achter de gipskartonplaten/hout-/pvc platen.

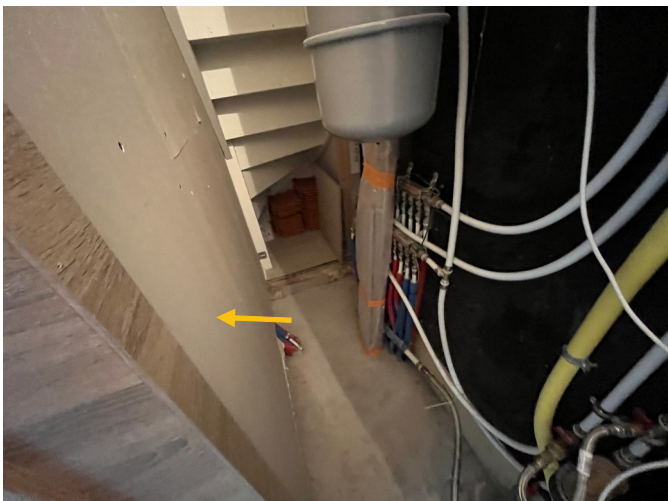
## Fiche 3: Valse wand(en)/voorzetwand(en) - Gipskarton-Pvc-hout

De valse wand(en)/voorzetwand(en) bestaat(bestaan) uit niet-asbestverdachte gipskartonplaten/hout-/pvc platen. Zonder destructie is het niet mogelijk om na te gaan of er asbestverdachte materialen aanwezig zijn achter de valse wand(en)/voorzetwand(en)

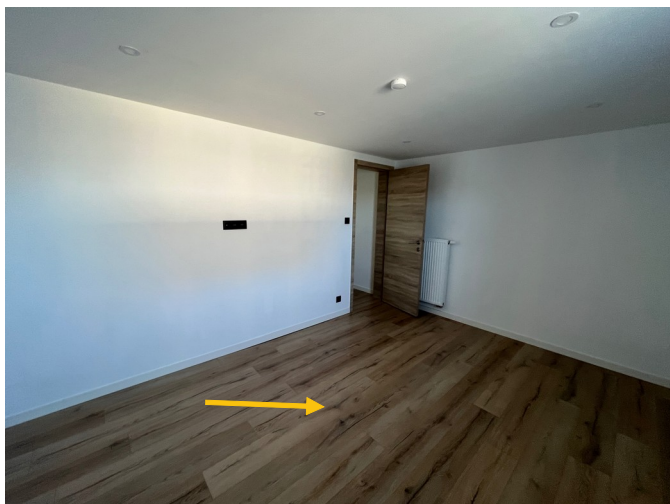
De aanwezige vloerbekleding is niet asbestverdacht. De onderliggende laag was echter niet inspecteerbaar zonder destructie tijdens de inspectie. Mogelijk is de onderliggende laag asbestverdacht.

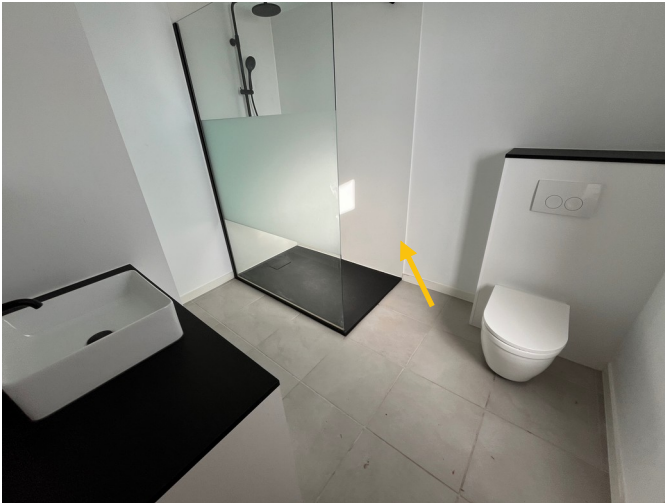
Op moment van de inspectie kon niet worden nagegaan of de tegelijk achter de muurtegels/plinten asbestverdacht is. Bij renovatie of verwijdering van de tegels dient het materiaal te worden geanalyseerd voor de werken van start gaan.

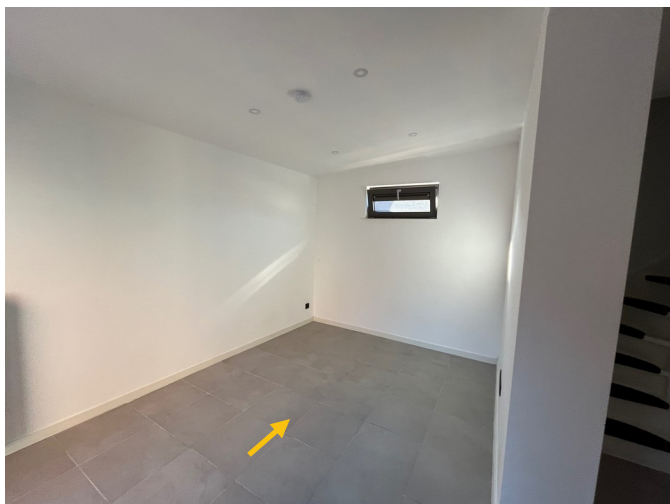
Op moment van de inspectie kon niet worden nagegaan of de tegelijm onder de vloertegels of achter de plinttegels asbestverdacht is. Bij renovatie of verwijdering van de tegels dient het materiaal te worden geanalyseerd voor de werken van start gaan.

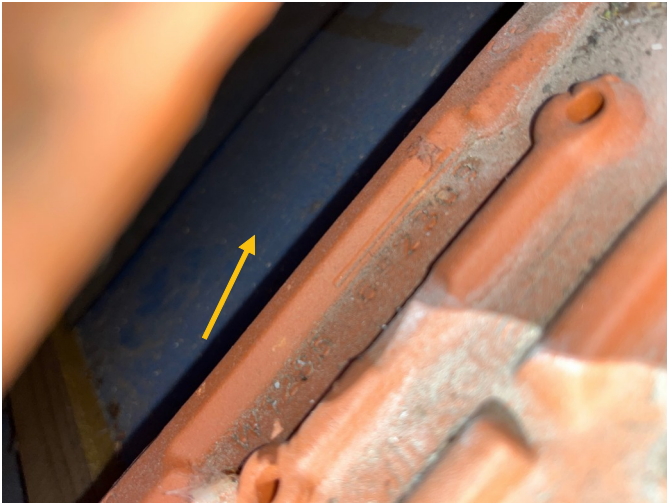
Tijdens de inspectie kon het onderdak worden geïnspecteerd en werd er vastgesteld dat dit niet bestaat uit asbestverdacht materiaal. Dit werd steekproefgewijs vastgesteld op volgende plaats(en): Uit veluxraam

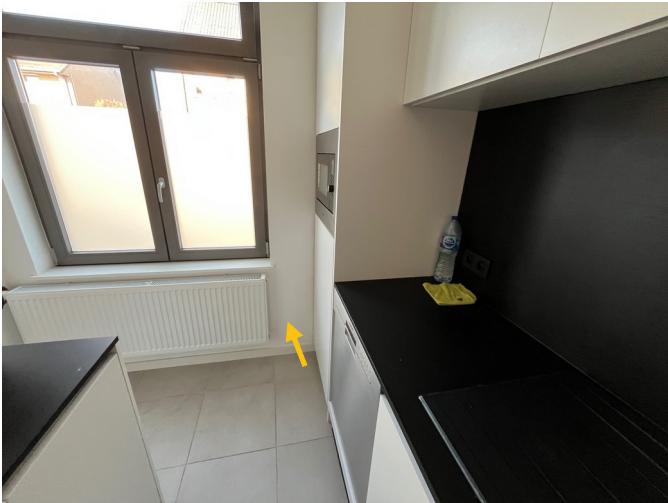
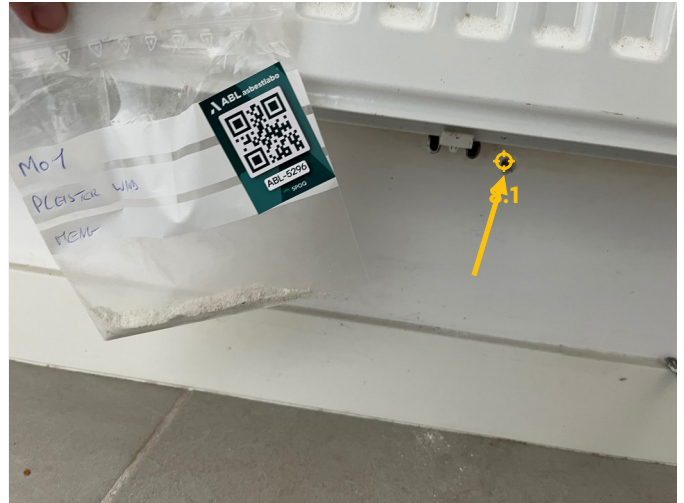
## Fiche 8: Pleisterwerk wanden

Geen asbest

#	Type	Referentie	Resultaat
8.1	Mengmonster	M01	Geen asbest

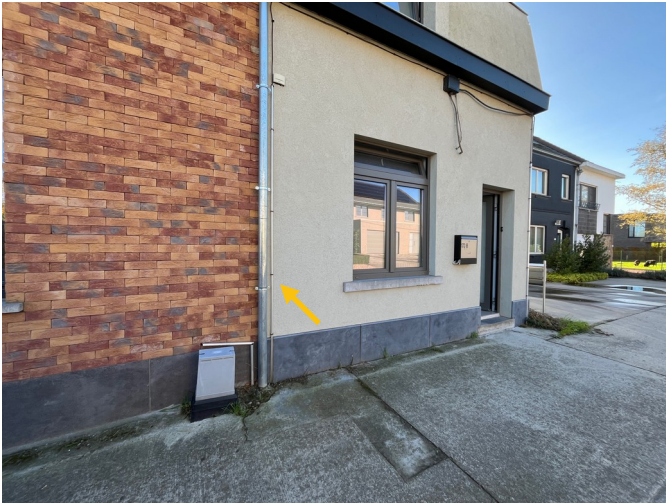
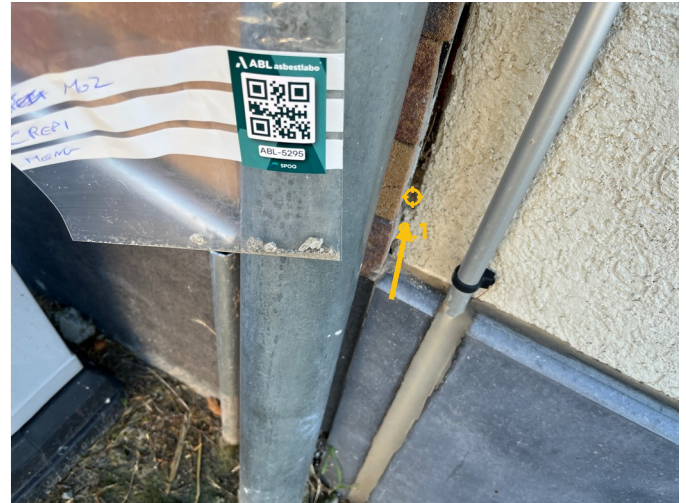
## Fiche 9: Crepi (buiten)

Geen asbest

#	Type	Referentie	Resultaat
9.1	Mengmonster	M02	Geen asbest
