# Asbestinventarisatetest

Lentepark 53, 9255 Buggenhout

Attestnummer : 20260107-000186.000

Uitgegeven op : 07.01.2026

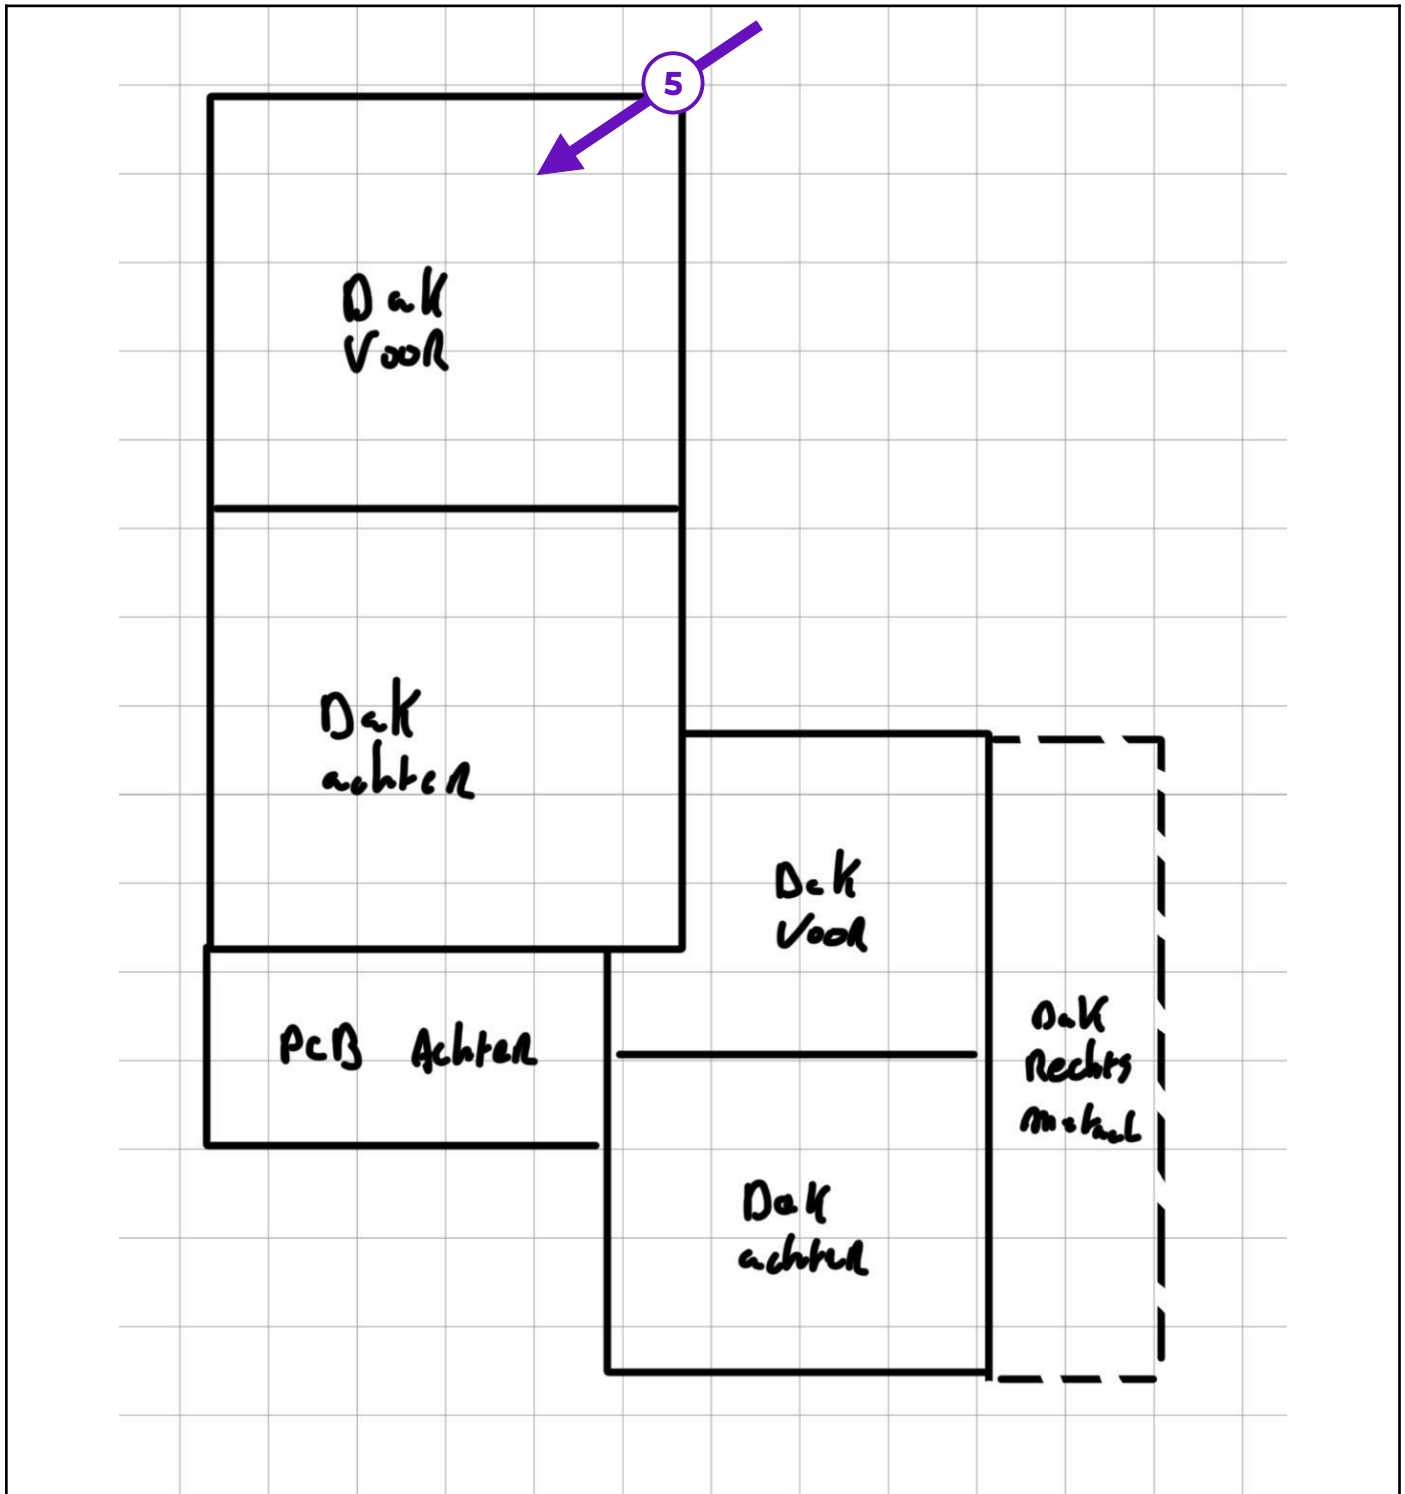
## Plan 1.9: Daken

Beschrijving	Type	Actie
5. Binnenzijde en bovenzijde van de schouw	Beperking	-

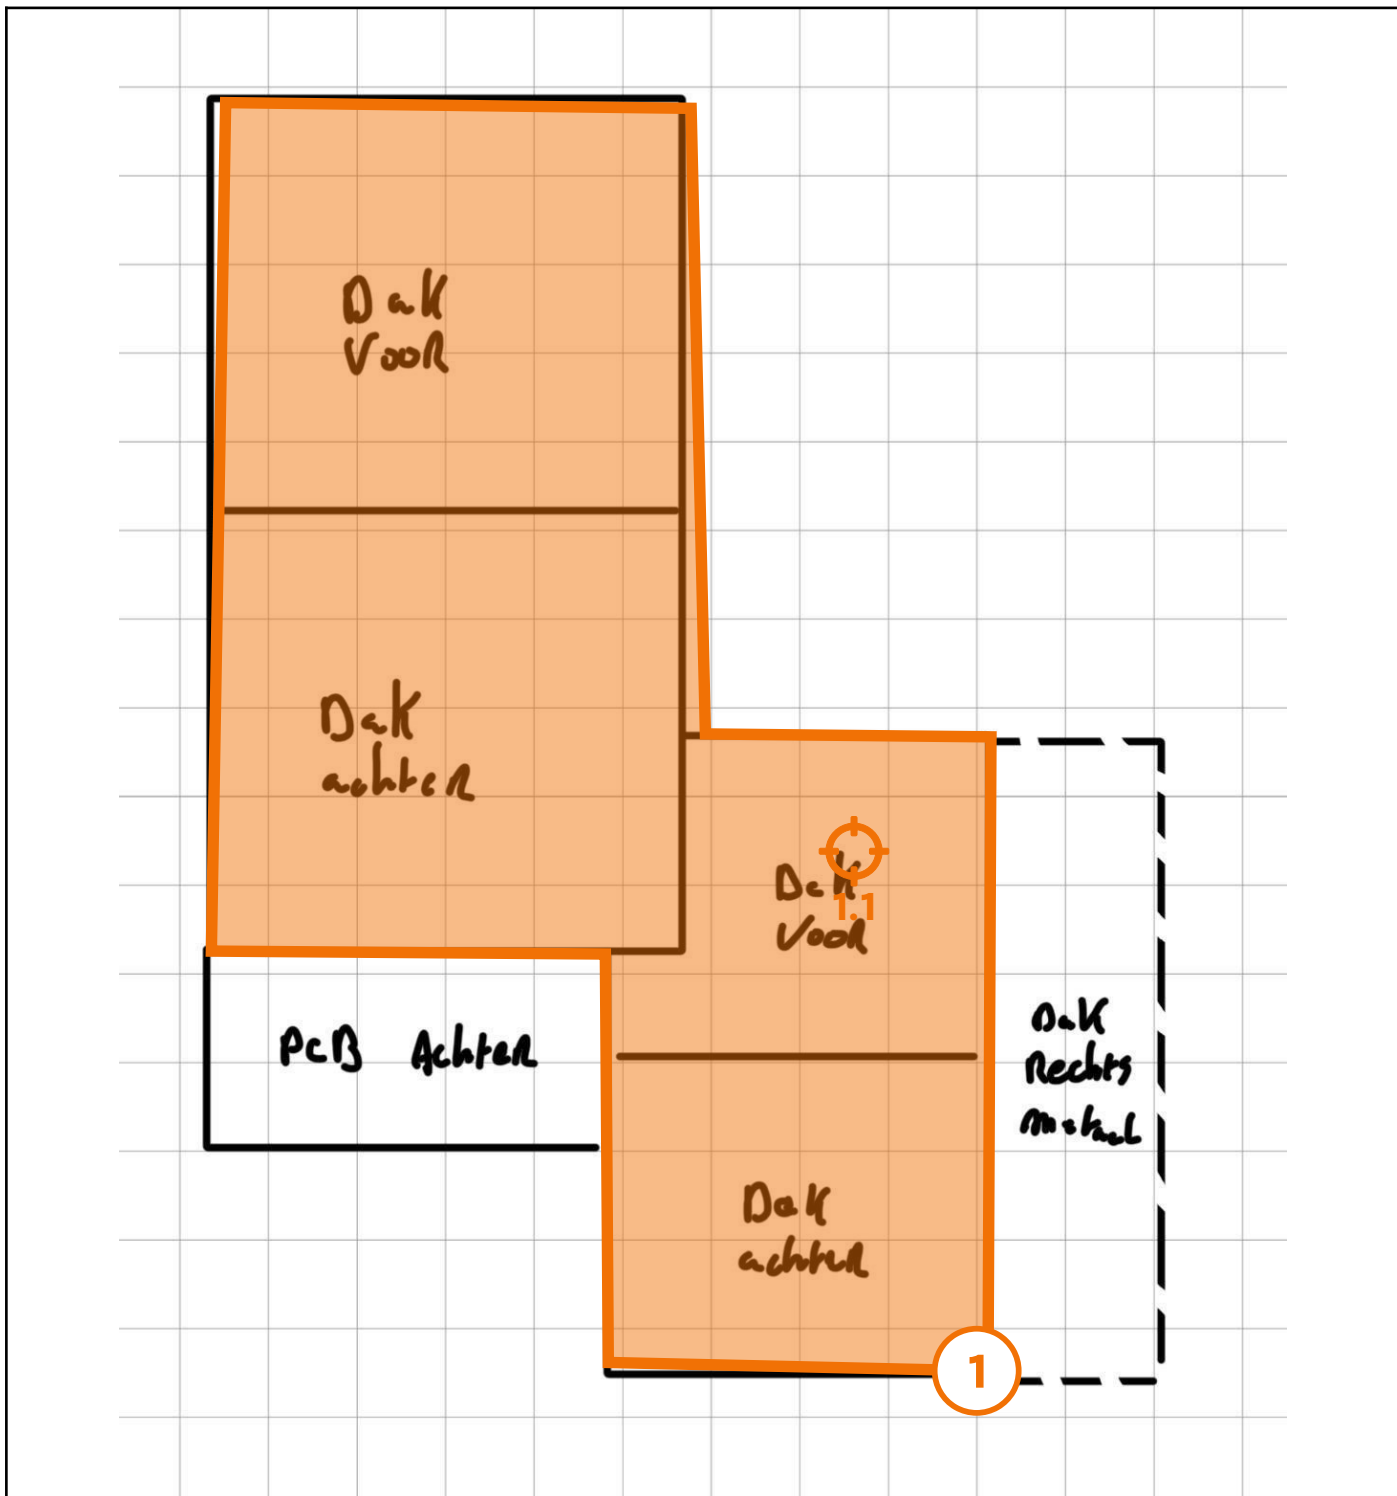
## Plan 1.10: Daken

Beschrijving	Type	Actie
1. Onderdak kartonlaag	Asbestmateriaal	Maatregelen nemen

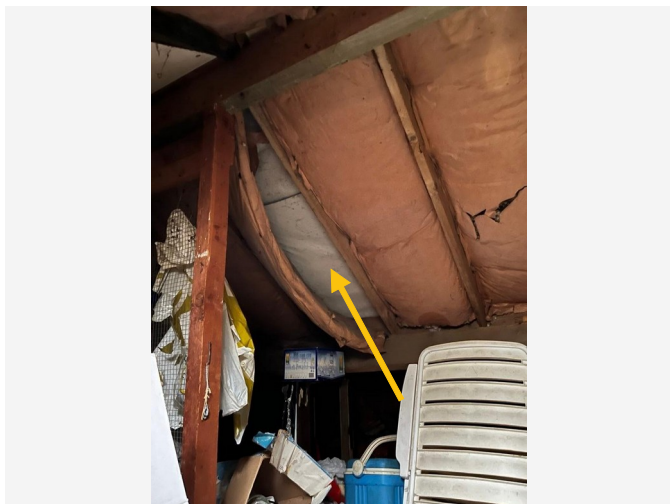
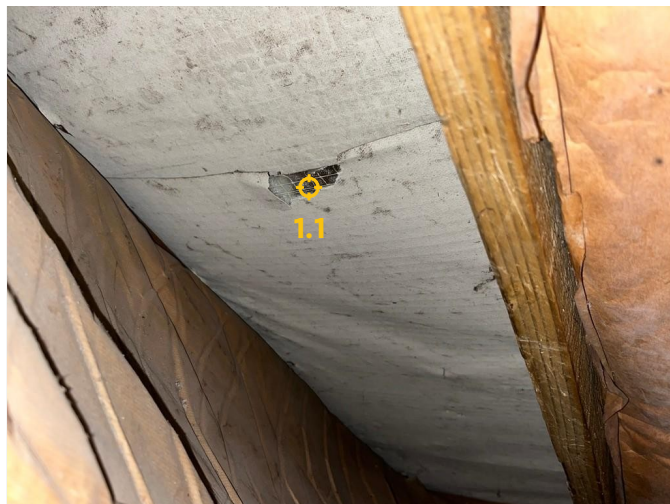
Het asbestmateriaal valt onder de mijlpaal van 2034.

Maatregelen nemen

Eindbeoordeling materiaalrisico	Verhoogd materiaalrisico en/of verhoogde kans op vezelvrijgave
---------------------------------	--

Gebondenheid	Categorie 2: niet-hechtgebonden met matrix
Asbestsoort (vezeltype)	Alleen chrysotiel
Asbestconcentratie	Hoog ( $\geq 50\%$ )
Afschermingsgraad van het gehele materiaal	Geheel of deels (ook) vrij aan de binnenlucht
Toestand van het materiaal	Licht beschadigd, licht verweerd. Intact calciumsilicaatmateriaal of categorie III 'gebondenheid'

#	Type	Referentie	Resultaat
1.1	Puntmonster	M05	Chrysotiel

<b>Beschrijving</b>	Onderdak kartonlaag
<b>Omgeving</b>	Grenst aan binnen- en buitenlucht
<b>Primaire drager</b>	Schuin dak
<b>Asbestmateriaal</b>	Onderdak doek
<b>Bindmiddel van asbestmateriaal</b>	Karton - papier - viltachtig
<b>Gebondenheid op basis van bindmiddel</b>	Niet-hechtgebonden
<b>Hoeveelheid (gewicht - aantal)</b>	<ul style="list-style-type: none"><li>• 15,00 kg - 1 stuk</li></ul>
<b>Totaal gewicht</b>	15,00 kg
<b>Eenvoudig bereikbaar</b>	Nee <ul style="list-style-type: none"><li>• Het asbestmateriaal is bedekt (uitgezonderd laag verf, coating, behang, kunststof, textiel) en het wegnemen van het bedekkende materiaal kan niet zonder het bedekkende materiaal te beschadigen.</li></ul>
<b>Bevestigingswijze</b>	<ul style="list-style-type: none"><li>• Genageld, geniet</li></ul>
<b>Identificatiemethode</b>	Een monstername door de asbestdeskundige met laboanalyse door een asbestlabo.
<b>Destructieve handeling voor identificatie</b>	Nee

- Scherm in afwachting van verwijdering het asbestmateriaal af van luchtstromingen en verstoring: bijvoorbeeld door het te verpakken, te fixeren, af te dekken, signalisatie - afbakening aan te brengen, ...
- Zorg voor een veilig beheer en verwijder dit asbestmateriaal wanneer het bij werken eenvoudig bereikbaar wordt. Controleer de toestand jaarlijks op wijzigingen.

- Hermetische zone (erkend asbestverwijderaar)  
Bij deze verwijdering van asbestmaterialen bestaat er een grote kans op vrijkomen van asbestvezels. Daarom mag dit enkel verwijderd worden door een erkend asbestverwijderaar in een hermetische zone. Bij het verwijderen moet steeds rekening worden gehouden met alle milieu- en veiligheidsvoorschriften. Codex boek VI, titel 3 of de website van OVAM

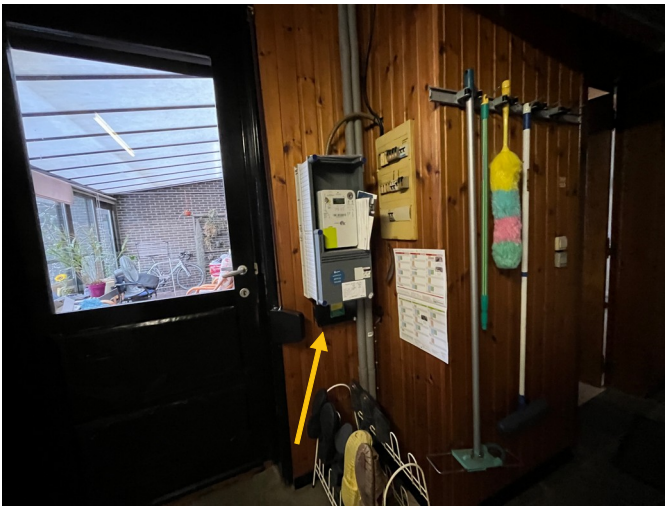
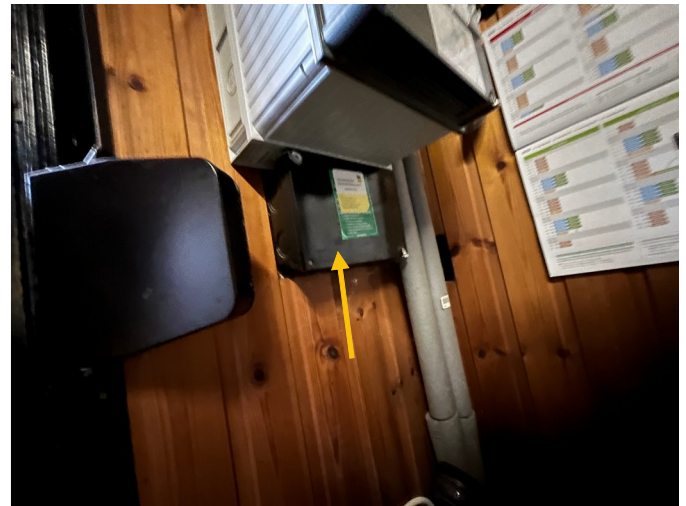
Het asbestmateriaal valt onder de mijlpaal van 2040.

Zorgvuldig beheren

Eindbeoordeling materiaalrisico	Laag materiaalrisico en/of verlaagde kans op vezelvrijgave
---------------------------------	--

Gebondenheid	Categorie 1: hechtgebonden in oorsprong
Asbestsoort (vezeltype)	Crocidoliet aanwezig
Asbestconcentratie	Laag (< 50%)
Afschermingsgraad van het gehele materiaal	Geheel of deels (ook) vrij aan de binnenlucht
Toestand van het materiaal	Onbeschadigd, niet verweerd

Beschrijving	Bakeliet verdeeldoos
Omgeving	Binnen
Primaire drager	Communicatie en elektrische infrastructuur en uitrusting
Asbestmateriaal	Plaat, paneel, tablet - Type Bakeliet
Bindmiddel van asbestmateriaal	Kunststof of -hars
Gebondenheid op basis van bindmiddel	Hecht
Hoeveelheid (oppervlakte - dikte - aantal)	• 0,02 m <sup>2</sup> - 1,00 cm - 1 stuk
Totaal volume	< 0,001 m <sup>3</sup>
Eenvoudig bereikbaar	Ja
Bevestigingswijze	• Geschroefd
Identificatiemethode	De asbestdeskundige beoordeelt het materiaal als asbestverdacht en dus asbesthoudend, en dit zonder monsternamen.  Motivatie: De materialen behoren niet toe aan de eigenaar voor wie de asbestdeskundige de asbestinventaris uitvoert.
Destructieve handeling voor identificatie	Nee
Opmerking	De verdeeldoos hoort toe aan de nutsmaatschappij en dient door hen te worden vervangen/verwijderd te worden.

- Zorg voor een veilig beheer. Vermijd het beschadigen van het asbestmateriaal. Controleer de toestand jaarlijks op wijzigingen.
- Voer bijkomende staalname(s) uit.

- Eenvoudige handelingen: mag via doe-het-zelf of door werknemer(s) met opleidingsattest eenvoudige handelingen  
Bij het uitvoeren van eenvoudige handelingen, zoals toegestaan via doe-het-zelfmethoden of door werknemers met een opleidingsattest, is het gebruik van de juiste persoonlijke beschermingsmiddelen (PBM's) verplicht om blootstelling aan asbestvezels te voorkomen. Wij adviseren echter om asbest te laten verwijderen door een werknemer met opleidingscertificaat. Maar het is ook toegestaan via de doe-het-zelfmethode, mits de juiste voorzorgsmaatregelen en PBM's in acht worden genomen. De te gebruiken PBM's zijn:
  - FFP3-mondmasker of halfgelaatsmasker met P3 filter
  - wegwerpoverall (Tyvek CATIII, type 5en 6)

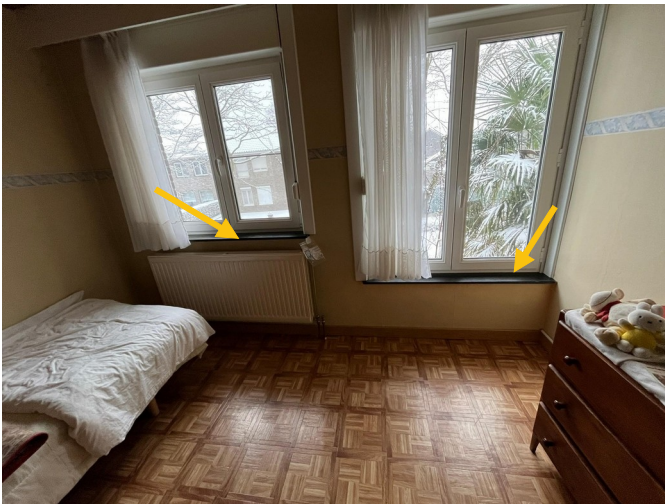
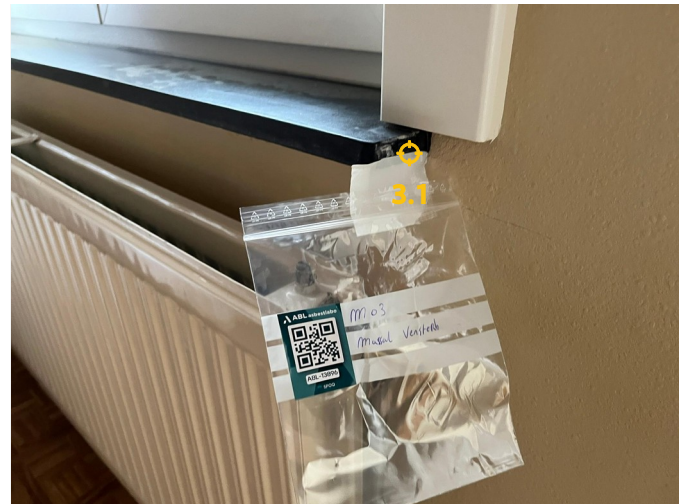
Het asbestmateriaal valt onder de mijlpaal van 2040.

Zorgvuldig beheren

Eindbeoordeling materiaalrisico	Laag materiaalrisico en/of verlaagde kans op vezelvrijgave
---------------------------------	--

Gebondenheid	Categorie 1: hechtgebonden in oorsprong
Asbestsoort (vezeltype)	Alleen chrysotiel
Asbestconcentratie	Laag (< 50%)
Afschermingsgraad van het gehele materiaal	Geheel of deels (ook) vrij aan binnenluchtstromen
Toestand van het materiaal	Onbeschadigd, niet verweerd

#	Type	Referentie	Resultaat
3.1	Puntmonster	M03	Chrysotiel

Beschrijving	Vensterbank-binnen
Omgeving	Binnen
Primaire drager	Wandopening verticaal (raam, deur, ...)
Asbestmateriaal	Plaat, paneel, tablet - Type Massal
Bindmiddel van asbestmateriaal	Cement
Gebondenheid op basis van bindmiddel	Hecht
Hoeveelheid (oppervlakte - dikte - aantal)	• 0,50 m <sup>2</sup> - 1,50 cm - 7 stuks
Totaal volume	0,053 m <sup>3</sup>
Eenvoudig bereikbaar	Ja
Bevestigingswijze	<ul style="list-style-type: none"><li>• Geklemd</li><li>• Verlijmd, ingegoten, versmeerd</li></ul>
Identificatiemethode	Een monstername door de asbestdeskundige met laboanalyse door een asbestlabo.
Destructieve handeling voor identificatie	Nee
Opmerking	De hoeveelheid betreft een schatting.

- Zorg voor een veilig beheer. Vermijd het beschadigen van het asbestmateriaal. Controleer de toestand jaarlijks op wijzigingen.

- Eenvoudige handelingen: mag via doe-het-zelf of door werknemer(s) met opleidingsattest eenvoudige handelingen  
Bij het uitvoeren van eenvoudige handelingen, zoals toegestaan via doe-het-zelfmethoden of door werknemers met een opleidingsattest, is het gebruik van de juiste persoonlijke beschermingsmiddelen (PBM's) verplicht om blootstelling aan asbestvezels te voorkomen. Wij adviseren echter om asbest te laten verwijderen door een werknemer met opleidingscertificaat. Maar het is ook toegestaan via de doe-het-zelfmethode, mits de juiste voorzorgsmaatregelen en PBM's in acht worden genomen. De te gebruiken PBM's zijn:
  - FFP3-mondmasker of halfgelaatsmasker met P3 filter
  - wegwerpoverall (Tyvek CATIII, type 5en 6)
  - afwasbaar schoeisel

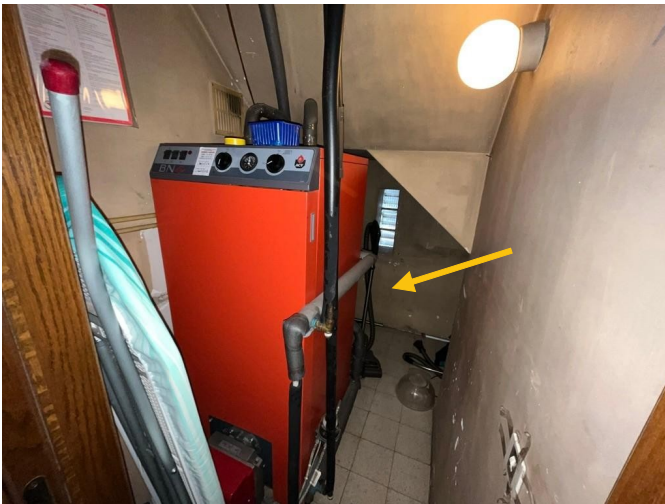
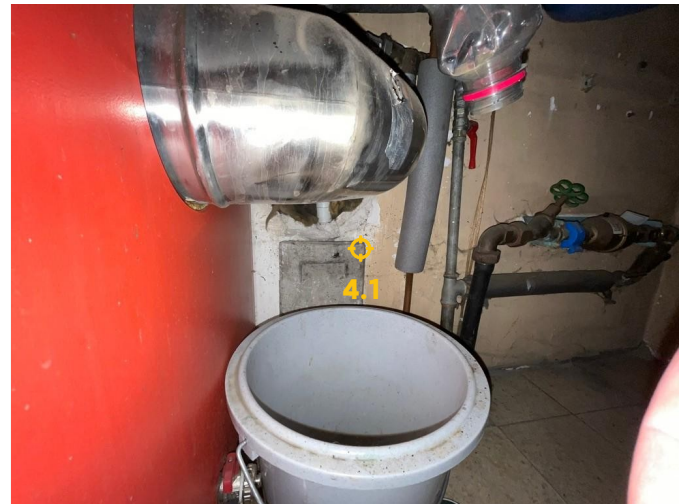
Het asbestmateriaal valt onder de mijlpaal van 2040.

Zorgvuldig beheren

Beschrijving	Roetluik
Omgeving	Binnen
Primaire drager	Binnenwand
Asbestmateriaal	Brandwerende afsluiting (prefab geheel) - Luik
Bindmiddel van asbestmateriaal	Cement
Gebondenheid op basis van bindmiddel	Hecht
Hoeveelheid (gewicht - aantal)	<ul style="list-style-type: none"><li>• 0,50 kg - 1 stuk</li></ul>
Totaal gewicht	0,50 kg
Eenvoudig bereikbaar	Ja
Bevestigingswijze	<ul style="list-style-type: none"><li>• Geklemd</li><li>• Verlijmd, ingegoten, versmeerd</li></ul>
Identificatiemethode	Een monstername door de asbestdeskundige met laboanalyse door een asbestlabo.
Destructieve handeling voor identificatie	Nee
Opmerking	De hoeveelheid betreft een schatting.

- Zorg voor een veilig beheer. Vermijd het beschadigen van het asbestmateriaal. Controleer de toestand jaarlijks op wijzigingen.

- Eenvoudige handelingen: mag via doe-het-zelf of door werknemer(s) met opleidingsattest eenvoudige handelingen  
Bij het uitvoeren van eenvoudige handelingen, zoals toegestaan via doe-het-zelfmethoden of door werknemers met een opleidingsattest, is het gebruik van de juiste persoonlijke beschermingsmiddelen (PBM's) verplicht om blootstelling aan asbestvezels te voorkomen. Wij adviseren echter om asbest te laten verwijderen door een werknemer met opleidingscertificaat. Maar het is ook toegestaan via de doe-het-zelfmethode, mits de juiste voorzorgsmaatregelen en PBM's in acht worden genomen. De te gebruiken PBM's zijn:
  - FFP3-mondmasker of halfgelaatsmasker met P3 filter
  - wegwercoverall (Tyvek CATIII, type 5 en 6)
  - afwasbaar schoeisel

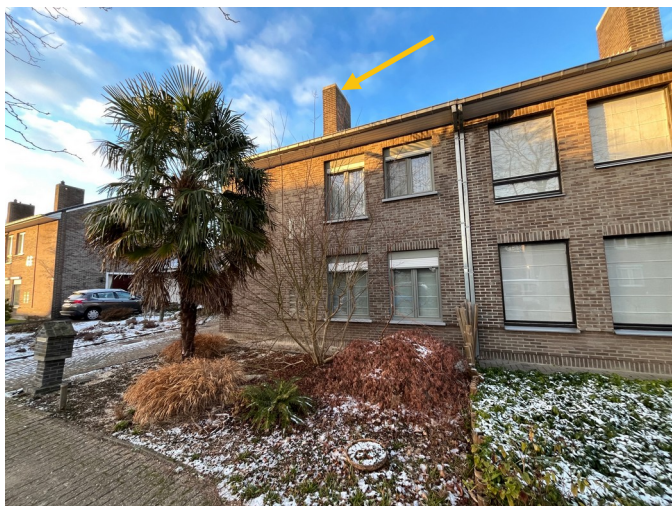
(Asbest)materiaal	Rookgaskanaal
Karakterisatie	Asbest (verdacht)
Primaire drager	HVAC infrastructuur en uitrusting
