Asbestinventarisatetest

Bovendonkstraat 148, 9255 Buggenhout

Attestnummer : 20250715-000051.000

Uitgegeven op : 15.07.2025

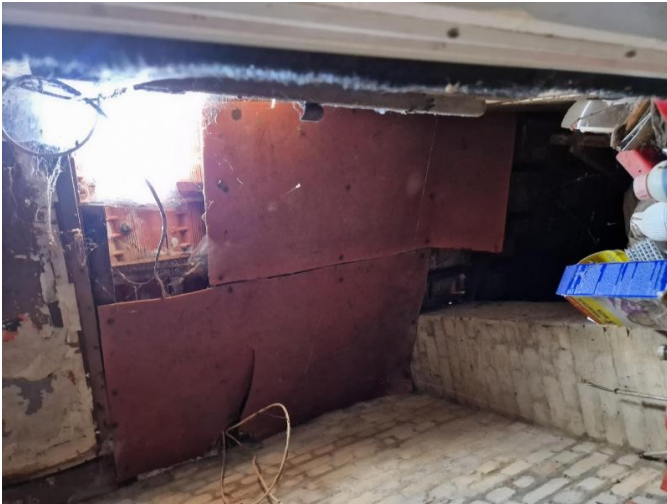
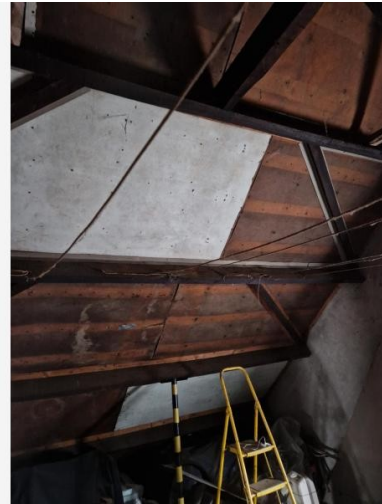
Het asbestmateriaal valt onder de mijlpaal van 2040.

Dringend verwijderen

Eindbeoordeling materiaalrisico	Hoog materiaalrisico en/of hoge kans op vezelvrijgave
---------------------------------	---

Gebondenheid	Categorie 1: hechtgebonden in oorsprong
Asbestsoort (vezeltype)	Crocidoliet aanwezig
Asbestconcentratie	Laag (< 50%)
Afschermingsgraad van het gehele materiaal	Geheel of deels (ook) vrij aan de binnenlucht
Toestand van het materiaal	Matig beschadigd, matig verweerd

Beschrijving	Menuiserite Muurbekleding
Omgeving	Binnen
Primaire drager	Binnenwand
Asbestmateriaal	Plaat, paneel, tablet - Type Menuiserite
Bindmiddel van asbestmateriaal	Cement
Gebondenheid op basis van bindmiddel	Hecht
Hoeveelheid (oppervlakte - dikte - aantal)	• 5,00 m ² - 0,40 cm - 1 stuk
Totaal volume	0,02 m ³
Eenvoudig bereikbaar	Ja
Bevestigingswijze	• Genageld, geniet
Identificatiemethode	Vaststelling zonder monstername
Destructieve handeling voor identificatie	Nee

- Verwijder dit asbestmateriaal zo snel mogelijk. Volg de toestand goed op.

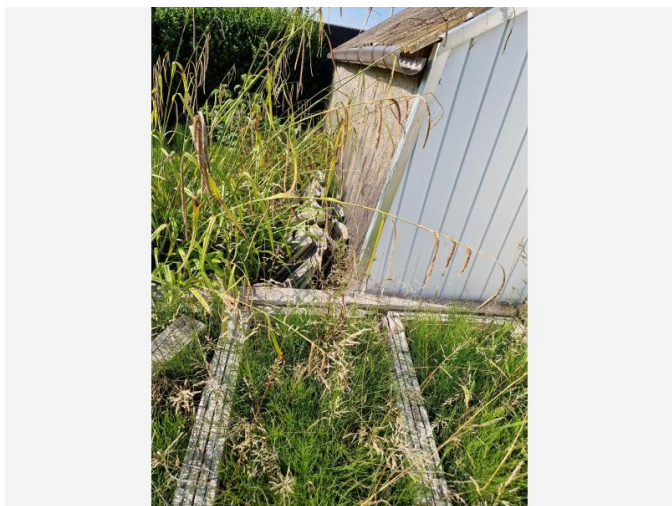
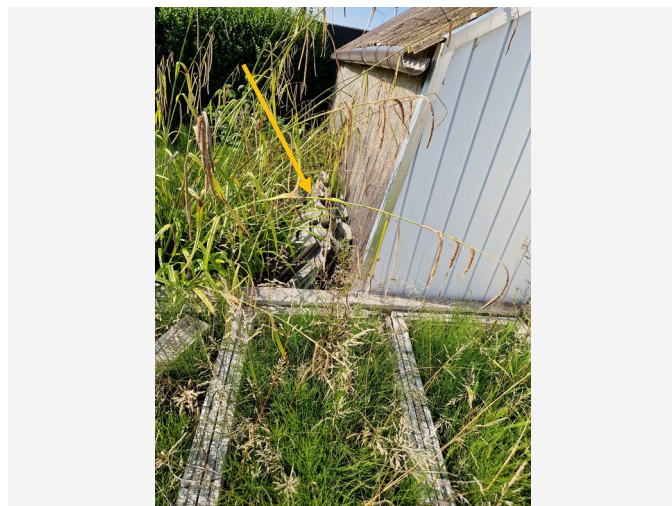
Het asbestmateriaal valt onder de mijlpaal van 2040.

Dringend verwijderen

Beschrijving	Golfplaat
Type afvalstof	Betreft stock-voorraad of gedemonteerde asbestmaterialen
Aanwezige resten	Geen resten aanwezig
Omgeving	Buiten
Primaire drager	Bodem
Asbestmaterialen	<ul style="list-style-type: none">Dak- en gevelbekleding - Golfplaat
Bindmiddel van asbestmateriaal	Cement
Gebondenheid op basis van bindmiddel	Hecht
Hoeveelheid (gewicht - aantal)	<ul style="list-style-type: none">50,00 kg - 1 stuk
Totaal gewicht	50,00 kg
Eenvoudig bereikbaar	Ja
Identificatiemethode	Vaststelling zonder monsternamen

- Verwijder het asbestafval.

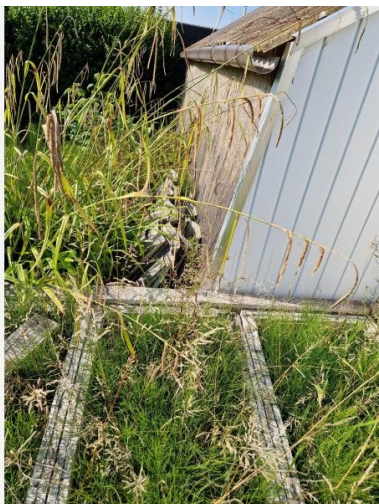
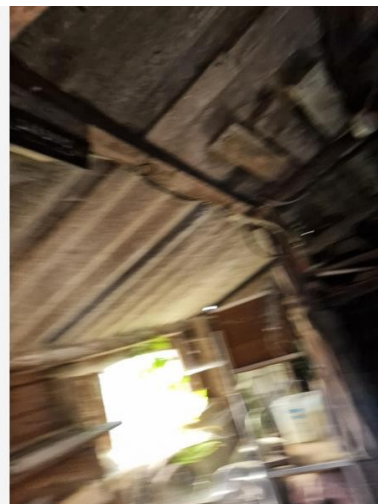
Het asbestmateriaal valt onder de mijlpaal van 2034.

[Verwijderen](#)

Eindbeoordeling materiaalrisico	Verhoogd materiaalrisico en/of verhoogde kans op vezelvrijgave
---------------------------------	--

Gebondenheid	Categorie 1: hechtgebonden in oorsprong
Asbestsoort (vezeltype)	Crocidoliet aanwezig
Asbestconcentratie	Laag (< 50%)
Afschermingsgraad van het gehele materiaal	Geheel of deels (ook) vrij aan de binnenlucht
Toestand van het materiaal	Licht beschadigd, licht verweerd. Intact calciumsilicaatmateriaal of categorie III 'gebondenheid'

Beschrijving	Golfplaat
Omgeving	Grenst aan binnen- en buitenlucht
Primaire drager	Plat dak
Asbestmateriaal	Dak- en gevelbekleding - Golfplaat
Bindmiddel van asbestmateriaal	Cement
Gebondenheid op basis van bindmiddel	Hecht
Hoeveelheid (oppervlakte - aantal)	<ul style="list-style-type: none">• 10,00 m² - 1 stuk
Totale oppervlakte	10,00 m ²
Eenvoudig bereikbaar	Ja
Bevestigingswijze	<ul style="list-style-type: none">• Geschroefd
Identificatiemethode	Vaststelling zonder monstername
Destructieve handeling voor identificatie	Nee

- Verwijder dit asbestmateriaal zo snel mogelijk. Volg de toestand goed op.
- Hemelwater dat afspoelt van asbestcement daken of gevels kan asbestdeeltjes bevatten. Gebruik het enkel voor gesloten circuits (bv. spoelen toiletten). Reinig na het vervangen van het dak of de gevel de dakgoten en regenwaterput of -ton om asbesthoudend sediment of slib te verwijderen

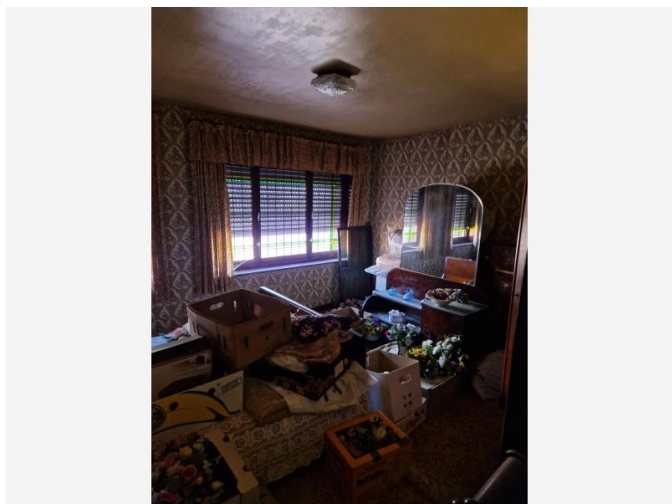
Permanente beperking

Reden: Er is geen volledige risicobeoordeling mogelijk

Uitleg van de asbestdeskundige: Vinyl werd gelijmd, over de volledige oppervlakte.

Hierdoor is het niet duidelijk of hier een asbestverdachte lijmlaag zou kunnen zijn.

Best analyse aanvragen bij destructief onderzoek.

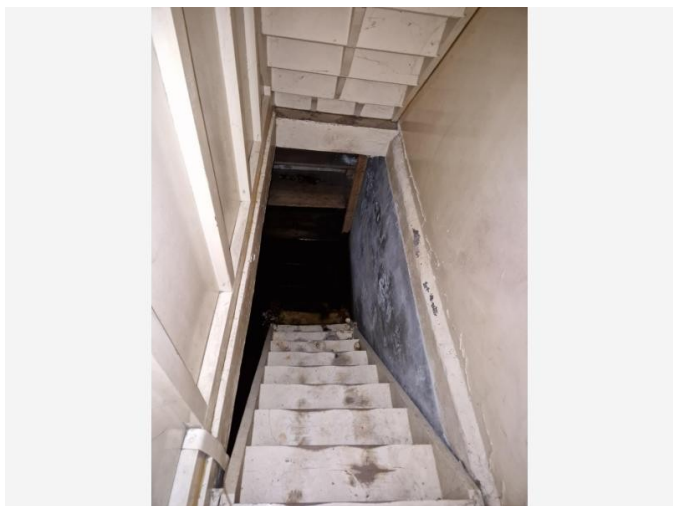
Permanente beperking

Reden: Het onderzoek kan niet uitgevoerd worden binnen de bepalingen van de Welzijnswet

Uitleg van de asbestdeskundige: Kelder stond onder water + trap niet stabiel.

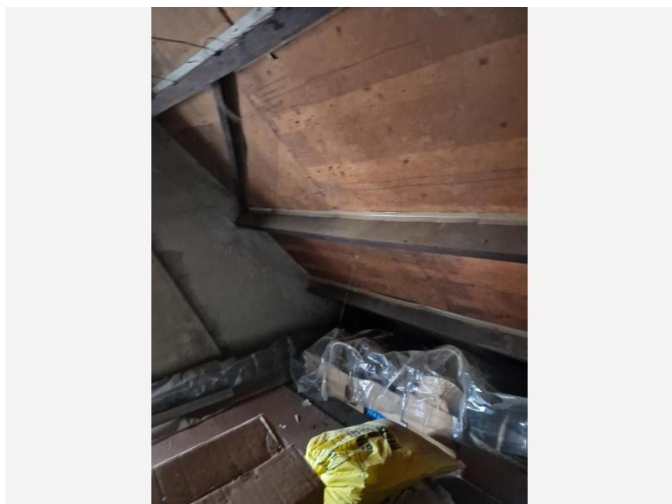
Permanente beperking

Reden: Het te onderzoeken materiaal situeert zich hoger dan 3,50 m te rekenen vanaf een veilige ondergrond

Uitleg van de asbestdeskundige: Onderdak kon niet gecontroleerd worden, door de afwerkingslaag op zolder.

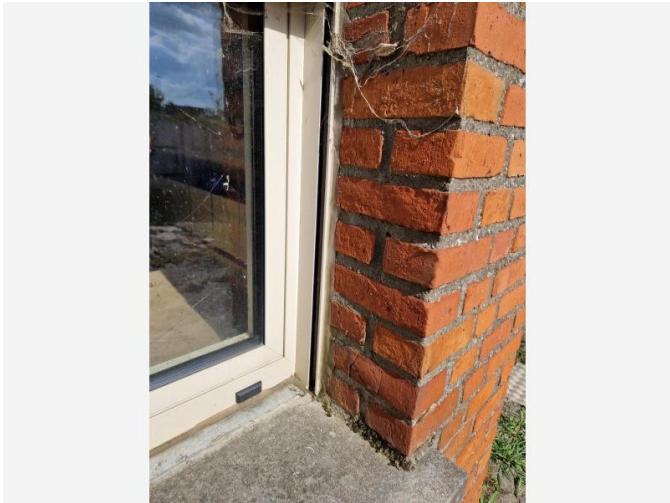
Schrijnwerk werd gedicht met siliconen.

Onderliggend kan mastiek gebruikt zijn, maar dit was niet visueel vast te stellen.

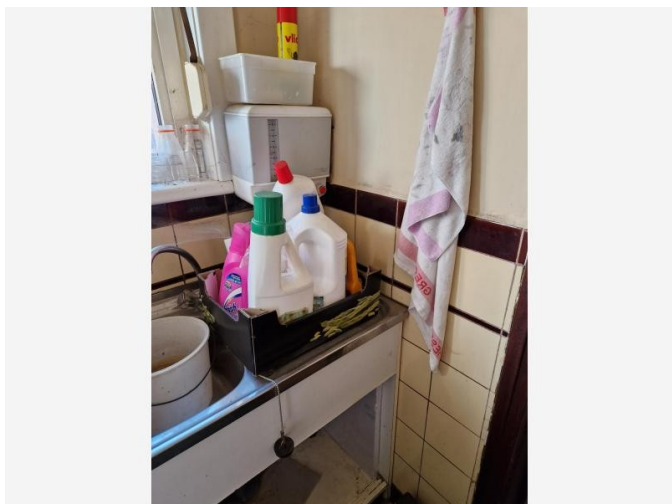
Er kan asbesthoudende tegellijm gebruikt zijn. Opletten bij afbraakwerken.

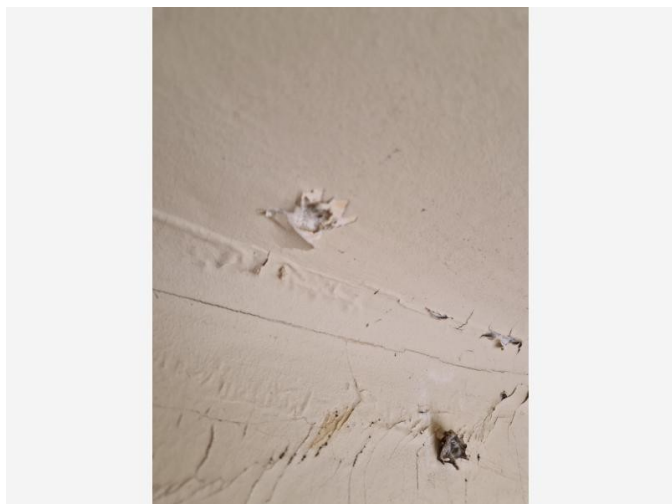
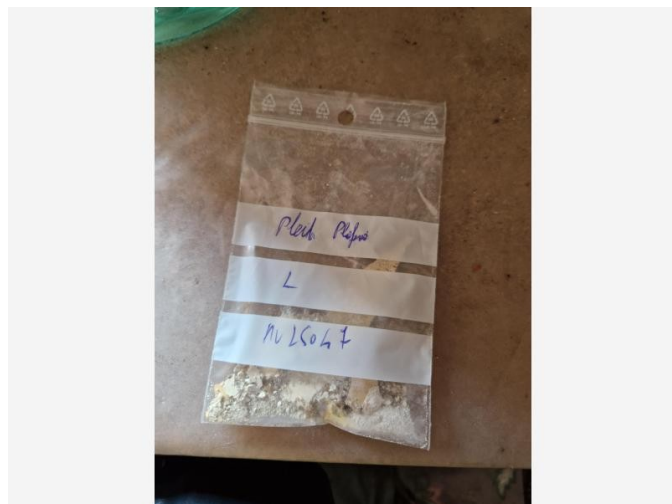
Fiche 10: Pleisterwerk Plafond

Geen asbest

#	Type	Referentie	Resultaat
10.1	Mengmonster	2	Geen asbest

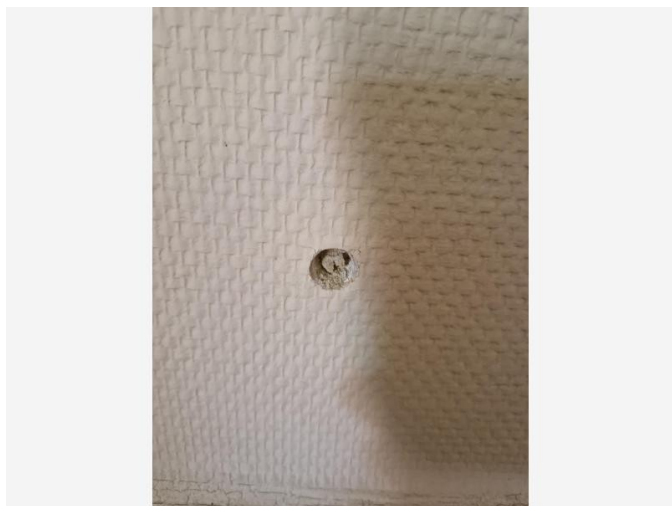
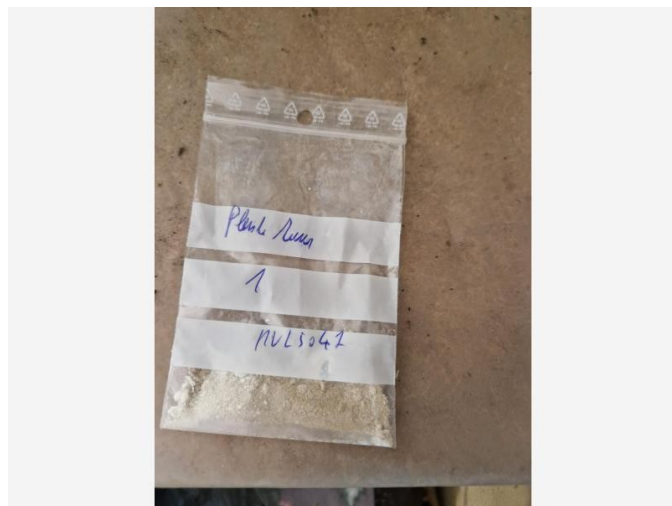
Geen asbest

#	Type	Referentie	Resultaat
11.1	Mengmonster	1	Geen asbest
