Asbestinventarisatetest

Bovendonkstraat 150, 9255 Buggenhout

Attestnummer : 20250715-000050.001

Niet-asbestveilig

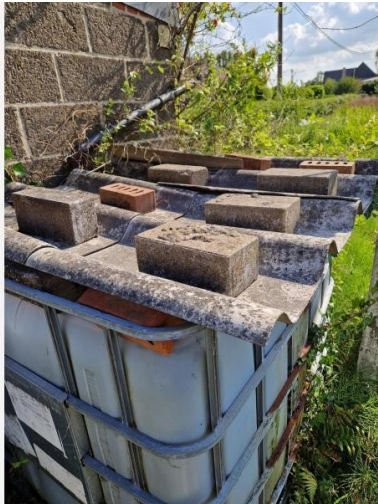
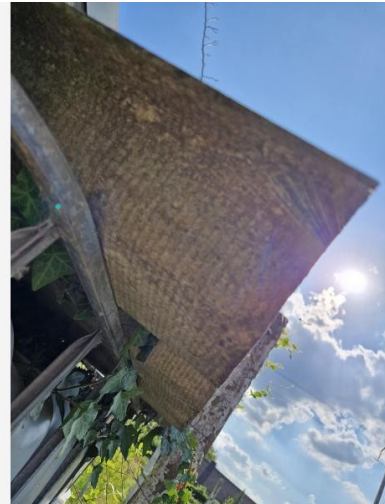
Het asbestmateriaal valt onder de mijlpaal van 2034.

Eindbeoordeling materiaalrisico	Verhoogd materiaalrisico en/of verhoogde kans op vezelvrijgave
---------------------------------	--

Gebondenheid	Categorie 1: hechtgebonden in oorsprong
Asbestsoort (vezeltype)	Crocidoliet aanwezig
Asbestconcentratie	Laag (< 50%)
Afschermingsgraad van het gehele materiaal	Geheel of deels vrij aan de buitenlucht
Toestand van het materiaal	Matig beschadigd, matig verweerd

Beschrijving	Golfplaat
Omgeving	Buiten
Primaire drager	Plat dak
Asbestmateriaal	Dak- en gevelbekleding - Golfplaat
Bindmiddel van asbestmateriaal	Cement
Gebondenheid op basis van bindmiddel	Hecht
Hoeveelheid (oppervlakte - aantal)	<ul style="list-style-type: none">• 4,00 m² - 1 stuk
Totale oppervlakte	4,00 m ²
Eenvoudig bereikbaar	Ja
Bevestigingswijze	<ul style="list-style-type: none">• Geschroefd
Identificatiemethode	Vaststelling zonder monsternamen
Destructieve handeling voor identificatie	Nee

Verwijderen

- Verwijder dit asbestmateriaal zo snel mogelijk. Volg de toestand goed op.
- Hemelwater dat afspoelt van asbestcement daken of gevels kan asbestdeeltjes bevatten. Gebruik het enkel voor gesloten circuits (bv. spoelen toiletten). Reinig na het vervangen van het dak of de gevel de dakgoten en regenwaterput of -ton om asbesthoudend sediment of slib te verwijderen

- Eenvoudige handelingen: mag via doe-het-zelf of door werknemer(s) met opleidingsattest eenvoudige handelingen
Een goede voorbereiding:
 - Trek beschermende kledij aan: een aansluitend stofmasker (beschermingsklasse FFP3), een wegwerpoverall en afspoelbare schoenen. U vindt deze spullen bij de betere doe-het-zelfzaak of een gespecialiseerde bouwhandel.
 - Neemt u asbest weg rondom een gebouw? Sluit dan de ramen en de deuren en schakel de

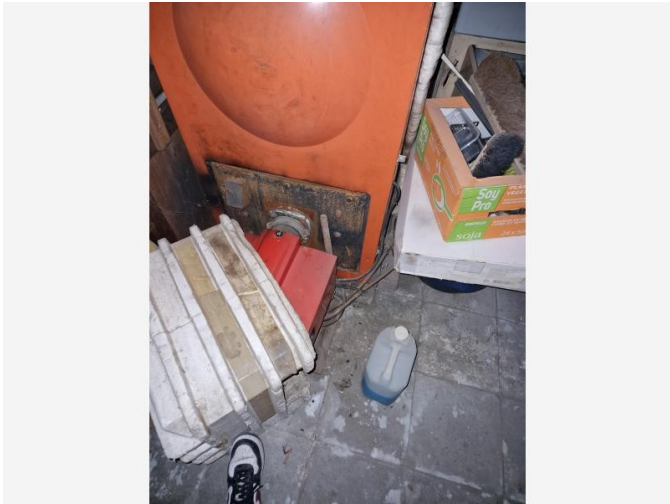
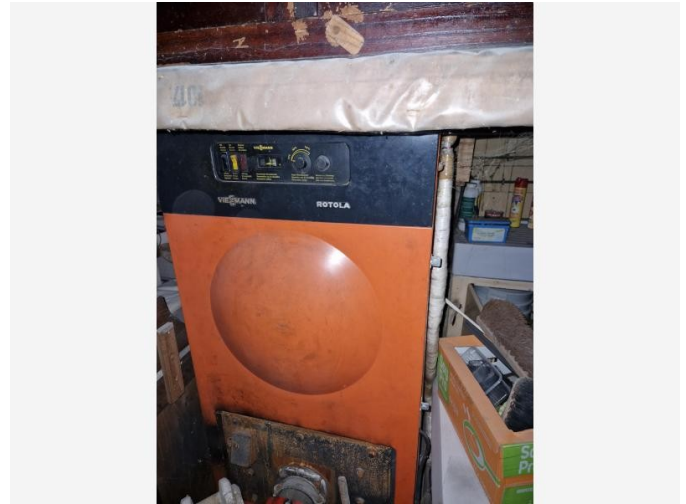
Het asbestmateriaal valt onder de mijlpaal van 2034.

Eindbeoordeling materiaalrisico	Zeer laag materiaalrisico en/of zeer lage kans op vezelvrijgave
---------------------------------	---

Gebondenheid	Categorie 2: niet-hechtgebonden met matrix
Asbestsoort (vezeltype)	Alleen chrysotiel
Asbestconcentratie	Hoog ($\geq 50\%$)
Afschermingsgraad van het gehele materiaal	Enkel randen niet afgeschermd maar geen contact met binnenluchtstromen
Toestand van het materiaal	Onbeschadigd, niet verweerd

Beschrijving	Dichting Ketel
Omgeving	Binnen
Primaire drager	HVAC infrastructuur en uitrusting
Asbestmateriaal	Pakking, dichting
Bindmiddel van asbestmateriaal	Karton - papier - viltachtig
Gebondenheid op basis van bindmiddel	Niet-hechtgebonden
Hoeveelheid (gewicht - aantal)	<ul style="list-style-type: none">• 0,20 kg - 1 stuk
Totaal gewicht	0,20 kg
Eenvoudig bereikbaar	Ja
Bevestigingswijze	<ul style="list-style-type: none">• Geklemd
Identificatiemethode	Vaststelling zonder monstername
Destructieve handeling voor identificatie	Nee

Verwijderen

- Zorg voor een veilig beheer. Vermijd het beschadigen van het asbestmateriaal. Controleer de toestand jaarlijks op wijzigingen.
- Voer bijkomende staalname(s) uit.

- Hermetische zone (erkend asbestverwijderaar)
De asbestverwijdering kan niet plaatsvinden met eenvoudige handelingen zonder het materiaal te beschadigen of breken.
De verwijdering dient in een hermetische zone te gebeuren, door gecertificeerd asbestverwijderaar.

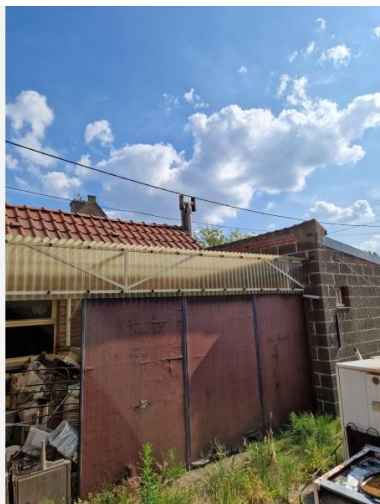
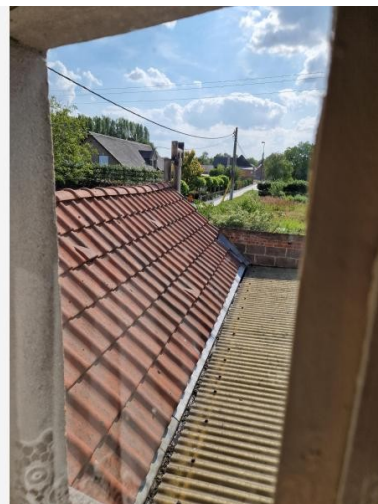
- Eenvoudige handelingen: enkel door erkend asbestverwijderaar
Er werd geen staal genomen van het materiaal, dit met kans op breuk - schade.

Het asbestattest kadert in een niet destructief onderzoek.

Dit type buis bevat meestal asbest.

Vermoedelijk loopt de buis door in een kanaal in de gemetste schouw, dit vereist specifieke bijkomende maatregelen en voldoende expertise om deze buis correct te verwijderen zonder de buis stuk te maken. Bij het verwijderen kan stof voorkomen.

Eindbeoordeling materiaalrisico	Laag materiaalrisico en/of verlaagde kans op vezelvrijgave
---------------------------------	--

Gebondenheid	Categorie 1: hechtgebonden in oorsprong
Asbestsoort (vezeltype)	Crocidoliet aanwezig
Asbestconcentratie	Laag (< 50%)
Afschermingsgraad van het gehele materiaal	Geheel of deels vrij aan de buitenlucht
Toestand van het materiaal	Licht beschadigd, licht verweerd. Intact calciumsilicaatmateriaal of categorie III 'gebondenheid'

Beschrijving	Rookgaskanaal + H stuk in asbest cement
Omgeving	Buiten
Primaire drager	HVAC infrastructuur en uitrusting
Asbestmateriaal	Rookgaskanaal
Bindmiddel van asbestmateriaal	Cement
Gebondenheid op basis van bindmiddel	Hecht
Hoeveelheid (lengte - omtrek - dikte - aantal)	<ul style="list-style-type: none">• 2,00 m - 15,00 cm - 1,50 cm - 2 stuks
Totaal volume	0,009 m ³
Eenvoudig bereikbaar	Ja
Bevestigingswijze	<ul style="list-style-type: none">• Geklemd• Verlijmd, ingegoten, versmeerd
Identificatiemethode	Vaststelling zonder monsternamen
Destructieve handeling voor identificatie	Nee
Opmerking	Deze oppervlakte werd niet gemeten, maar geschat op basis van een benadering voor alle aanwezige rookgaskanalen. Deze schatting mag niet worden gebruikt als maatstaf voor heffingen.

[Verwijderen](#)

- Zorg voor een veilig beheer. Vermijd het beschadigen van het asbestmateriaal. Controleer de toestand jaarlijks op wijzigingen.
- Voer bijkomende staalname(s) uit.

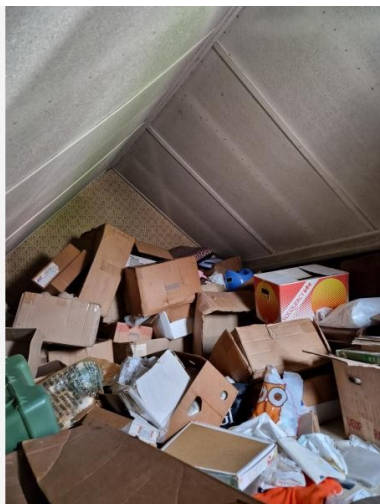
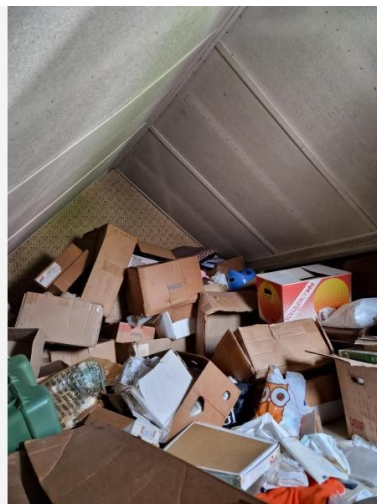
Het asbestmateriaal valt onder de mijlpaal van 2040.

Eindbeoordeling materiaalrisico	Laag materiaalrisico en/of verlaagde kans op vezelvrijgave
---------------------------------	--

Gebondenheid	Categorie 1: hechtgebonden in oorsprong
Asbestsoort (vezeltype)	Crocidoliet aanwezig
Asbestconcentratie	Laag (< 50%)
Afschermingsgraad van het gehele materiaal	Geheel of deels (ook) vrij aan de binnenlucht
Toestand van het materiaal	Onbeschadigd, niet verweerd

Beschrijving	Menuiserite afwerking zolder
Omgeving	Binnen
Primaire drager	Schuin dak
Asbestmateriaal	Plaat, paneel, tablet - Type Menuiserite
Bindmiddel van asbestmateriaal	Cement
Gebondenheid op basis van bindmiddel	Hecht
Hoeveelheid (oppervlakte - dikte - aantal)	<ul style="list-style-type: none">• 40,00 m² - 0,40 cm - 1 stuk
Totaal volume	0,16 m ³
Eenvoudig bereikbaar	Ja
Bevestigingswijze	<ul style="list-style-type: none">• Genageld, geniet
Identificatiemethode	Vaststelling zonder monstername
Destructieve handeling voor identificatie	Nee

Zorgvuldig beheren

- Verwijder dit asbestmateriaal zo snel mogelijk. Volg de toestand goed op.
- Voer bijkomende staalname(s) uit.

- Eenvoudige handelingen: enkel door erkend asbestverwijderaar
Verwijdering zonder beschadiging of breken, asbesthoudend materiaal wordt verwijderd door een gecertificeerd asbestverwijderaar.

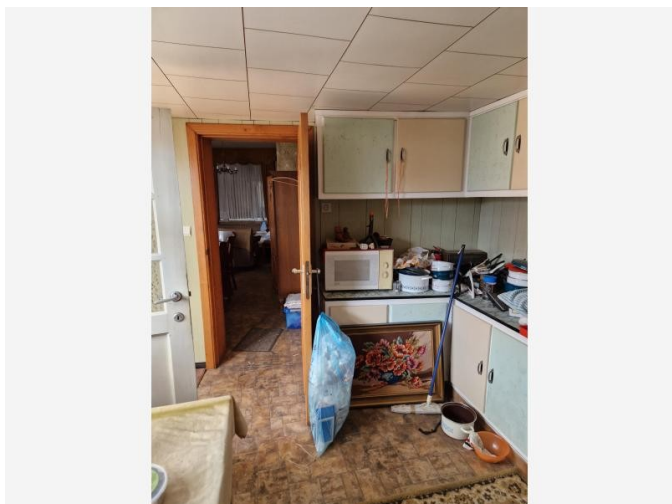
Permanente beperking

Reden: Er is geen volledige risicobeoordeling mogelijk

Uitleg van de asbestdeskundige: Vinyl werd gelijmd, over de volledige oppervlakte.

Hierdoor is het niet duidelijk of hier een asbestverdachte lijmlaag zou kunnen zijn.

Best analyse aanvragen bij destructief onderzoek.

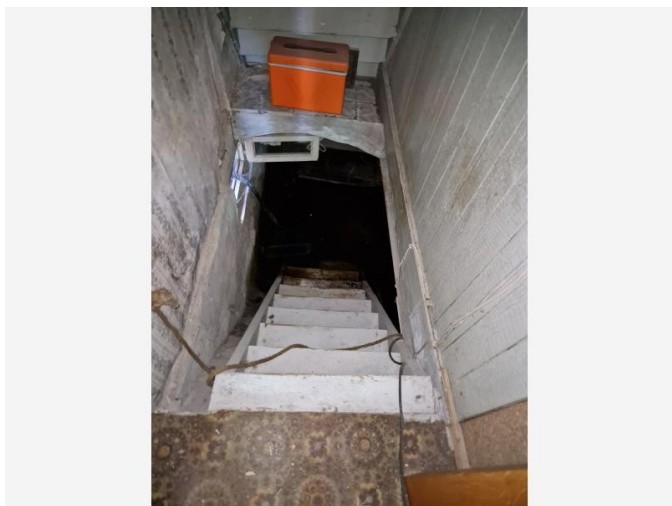
Permanente beperking

Reden: Het onderzoek kan niet uitgevoerd worden binnen de bepalingen van de Welzijnswet

Uitleg van de asbestdeskundige: Trap was niet bewandelbaar, en kelder stond onder water.

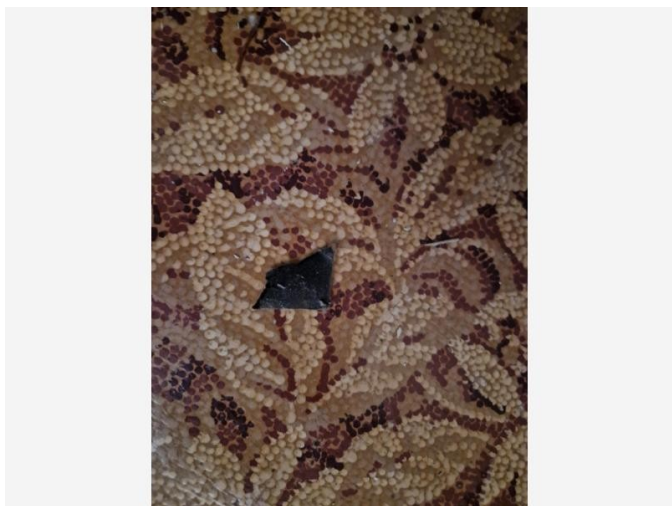
Vinyl was zeer beweegbaar en een zwarte onderkant, dit wijst op geen aanwezigheid van asbest.

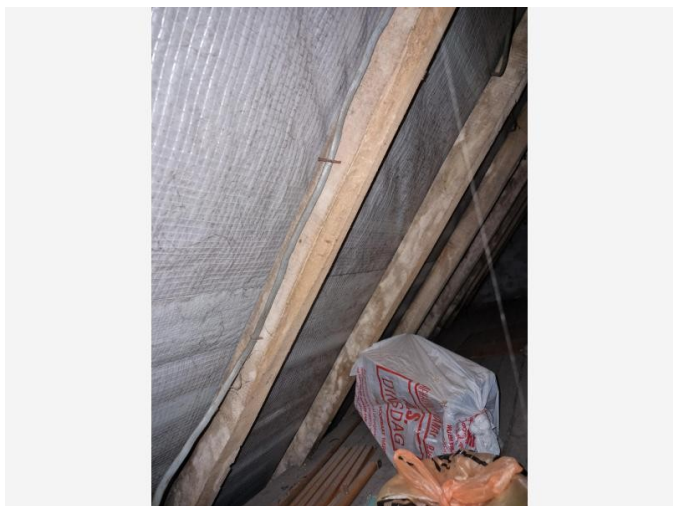
Tijdens het onderzoek en de controle van het onderdak hebben we vastgesteld dat het uit een niet-asbestverdacht doek/zeil bestaat.

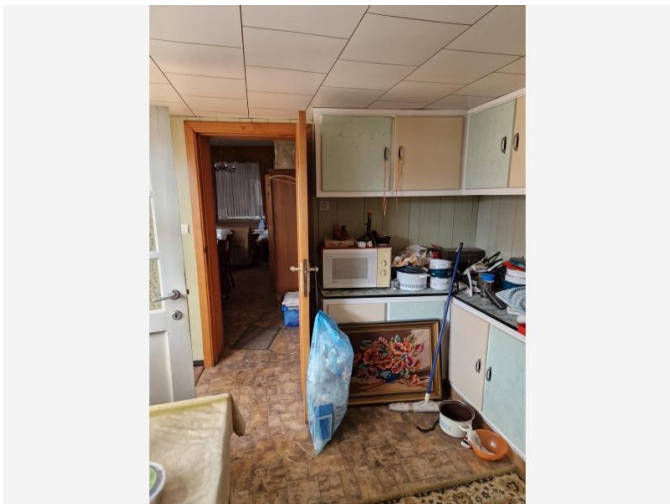
De plafonds zijn gemaakt van niet-asbestverdachte materialen (bijvoorbeeld laminaat, gyproc, ...), deze toepassingen zijn niet asbestverdacht. We hebben echter niet kunnen vaststellen of er mogelijk asbestverdachte of asbesthoudende materialen achter deze toepassingen aanwezig zijn. Bij renovatie of sloop is het aangeraden om een destructief onderzoek te laten uitvoeren van deze toepassingen.

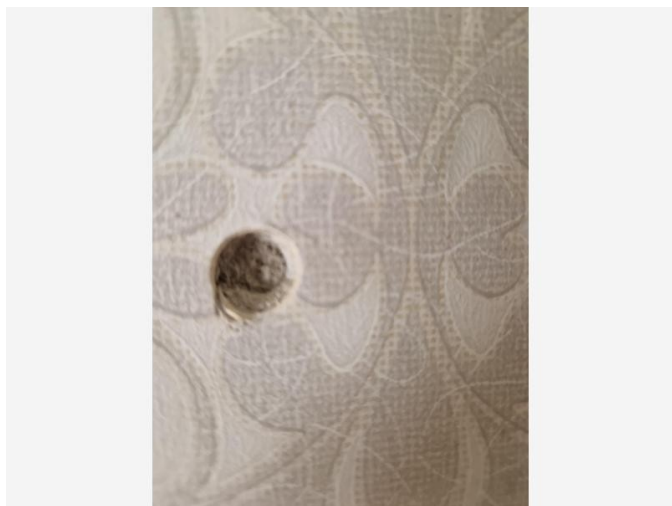
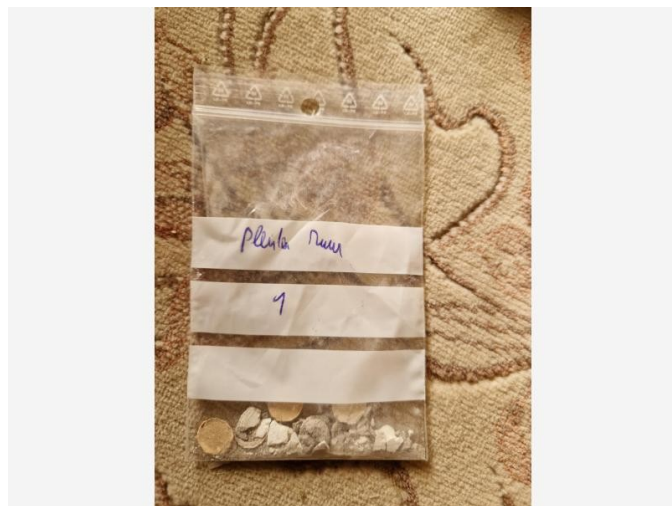
Geen asbest

#	Type	Referentie	Resultaat
10.1	Mengmonster	1	Geen asbest

Beschrijving	Pleisterwerk Muur
Omgeving	Binnen
Primaire drager	Binnenwand
Bindmiddel van materiaal	Gips - kalk
Gebondenheid op basis van bindmiddel	Niet-hechtgebonden
Hoeveelheid (oppervlakte - dikte - aantal)	• 300,00 m ² - 1,00 cm - 1 stuk
Totaal volume	3,00 m ³
Identificatiemethode	Vaststelling met monstername
Destructieve handeling voor identificatie	Nee

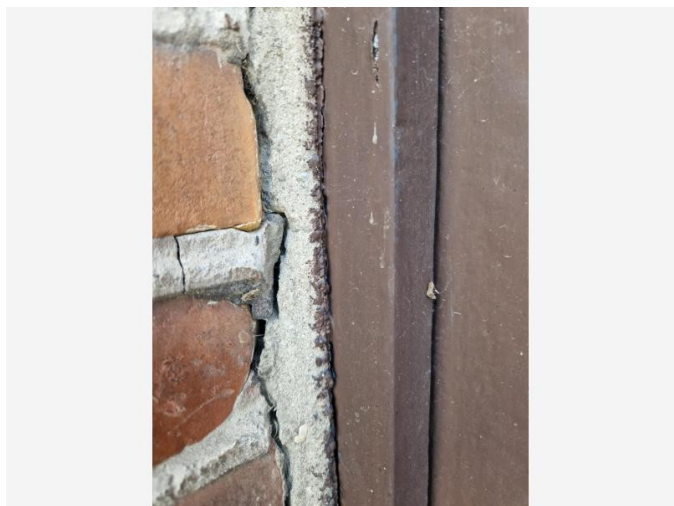
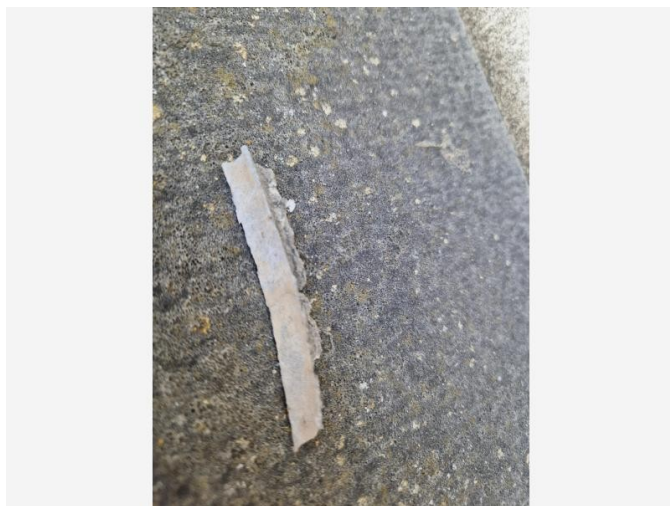
Geen asbest

#	Type	Referentie	Resultaat
11.1	Puntmonster	7	Geen asbest

Beschrijving	Mastiek Ramen
Omgeving	Buiten
Primaire drager	Wandopening verticaal (raam, deur, ...)
Bindmiddel van materiaal	Kitten, mastiek, pasta
Gebondenheid op basis van bindmiddel	Hecht
Hoeveelheid (gewicht - aantal)	• 2,00 kg - 1 stuk
Totaal gewicht	2,00 kg
Identificatiemethode	Vaststelling met monstername
Destructieve handeling voor identificatie	Nee
