**Asbestattest (OVAM)****Datum keuring:** 28/10/2025**Inspecteur:** Eray Acar**Mentor:****Datum verslag:** 30/10/2025**ID-label:****Klantreferentie:****Plaats van het onderzoek**

# Asbestinventarisatetest

Stenenstraat 86, 9255 Buggenhout

Attestnummer : 20251030-000048.001

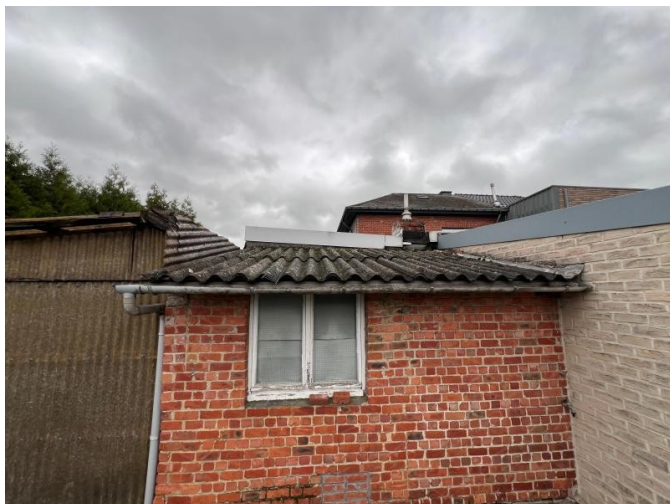
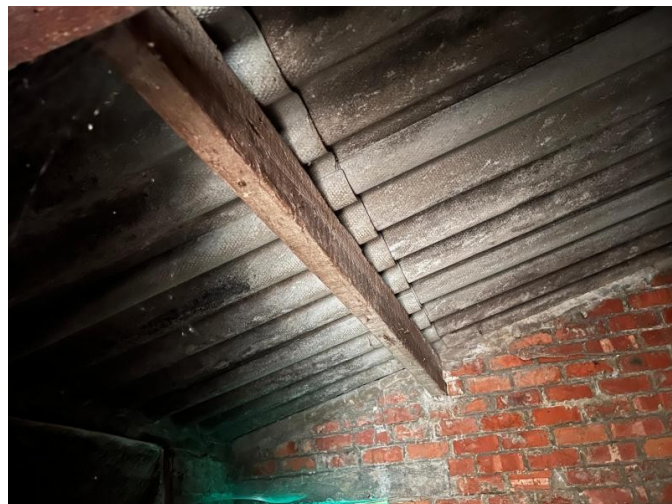
Beschrijving	Type	Actie
1. golfplaten op het dak achtertuin	Asbestmateriaal	<b>Verwijderen</b>
3. Binnenwanden en plafond niet asbestverdacht materialen	Advies	-
5. Pleisterwerk binnenwanden	Geen asbest	-
5.1 Code: 1	Mengmonster	-

- Eenvoudige handelingen: mag via doe-het-zelf of door werknemer(s) met opleidingsattest eenvoudige handelingen  
Tijdens de uitgebreide inspectie zijn op het dak van de garage, gelegen in de tuin aan de achterzijde van het perceel, golfplaten vastgesteld. Deze platen zijn asbestverdacht en betreffen vermoedelijk een hechtgebonden asbesttoepassing.

Zolang de platen intact en onbeschadigd blijven, is de kans op vezelvrijgave zeer beperkt. Indien verwijdering gewenst is, kan dit – mits zorgvuldig en zonder beschadiging – worden uitgevoerd via de procedure voor eenvoudige handelingen, conform de geldende veiligheidsvoorschriften.

Eindbeoordeling materiaalrisico	Verhoogd materiaalrisico en/of verhoogde kans op vezelvrijgave
---------------------------------	--

Gebondenheid	Categorie 1: hechtgebonden in oorsprong
Asbestsoort (vezeltype)	Crocidoliet aanwezig
Asbestconcentratie	Laag (< 50%)
Afschermingsgraad van het gehele materiaal	Geheel of deels (ook) vrij aan de binnenlucht
Toestand van het materiaal	Licht beschadigd, licht verweerd. Intact calciumsilicaatmateriaal of categorie III 'gebondenheid'

Beschrijving	golfplaten op het dak achtertuin
Omgeving	Binnen
Primaire drager	Schuin dak
Asbestmateriaal	Dak- en gevelbekleding - Golfplaat
Bindmiddel van asbestmateriaal	Cement
Gebondenheid op basis van bindmiddel	Hecht
Hoeveelheid (oppervlakte - aantal)	<ul style="list-style-type: none"><li>• 20,00 m<sup>2</sup> - 1 stuk</li></ul>
Totale oppervlakte	20,00 m <sup>2</sup>
Eenvoudig bereikbaar	Ja
Bevestigingswijze	<ul style="list-style-type: none"><li>• Los (al dan niet bedekt)</li></ul>
Identificatiemethode	Vaststelling zonder monsternamen
Destructieve handeling voor identificatie	Nee
Opmerking	<p>De hieronder vermelde maatvoering is uitsluitend bedoeld als schatting / indicatie en mag niet worden aangewend als exacte lengtemeting.</p> <p>Deze gegevens vormen geen officiële meetstaat en mogen derhalve niet worden gebruikt als maatstaf van heffing.</p>

- Verwijder dit asbestmateriaal zo snel mogelijk. Volg de toestand goed op.
- Hemelwater dat afspoelt van asbestcement daken of gevels kan asbestdeeltjes bevatten. Gebruik het enkel voor gesloten circuits (bv. spoelen toiletten). Reinig na het vervangen van het dak of de gevel de dakgoten en regenwaterput of -ton om asbesthoudend sediment of slib te verwijderen

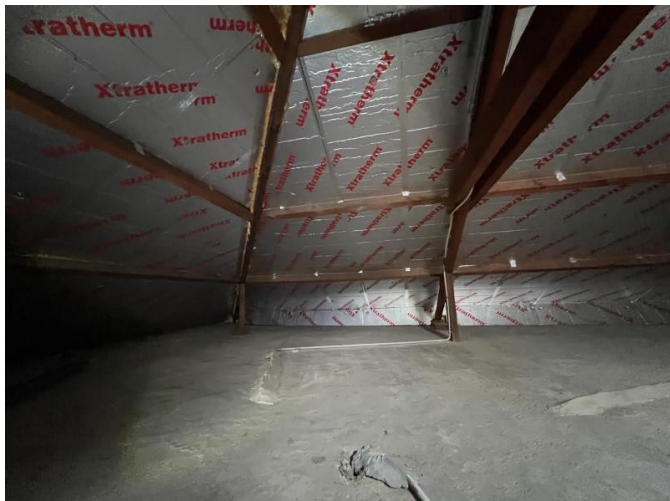
## Fiche 2: Onderdakplaten niet inspecteerbaar zonder beschadigen isolatie

De onderdakplaten konden niet visueel worden geïnspecteerd vanwege de aanwezigheid van isolatiemateriaal. Een verdere beoordeling is enkel mogelijk door het isolatiemateriaal te verwijderen of te beschadigen, wat buiten de scope van deze niet-destructieve inspectie valt.

Bij eventuele toekomstige renovatie- of isolatiewerken wordt aangeraden om een bijkomende controle of staalname uit te voeren om de aanwezigheid van asbesthoudende materialen met zekerheid te kunnen uitsluiten.

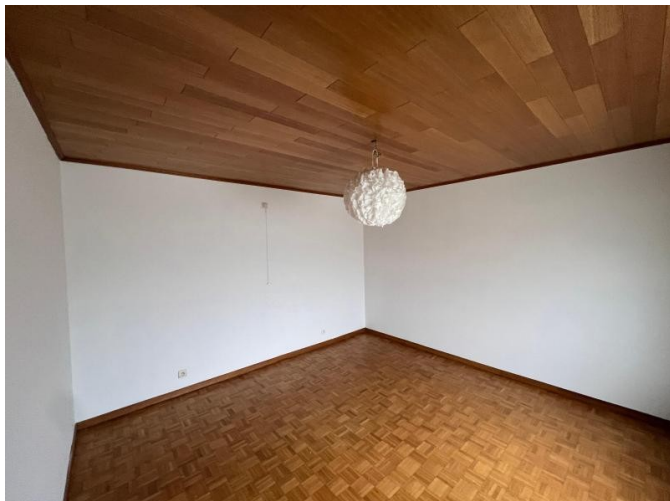
## Fiche 3: Binnenwanden en plafond niet asbestverdacht materialen

De binnenwanden en het plafond zijn hoofdzakelijk uitgevoerd in gyproc, met plaatselijk delen in houtafwerking. Deze materialen worden beschouwd als niet-asbestverdacht.

Aangezien de inspectie niet-destructief werd uitgevoerd, kan niet met absolute zekerheid worden uitgesloten dat zich achter de houten of gyprocplaten nog andere, niet-zichtbare materialen bevinden die mogelijk asbesthoudend zijn.

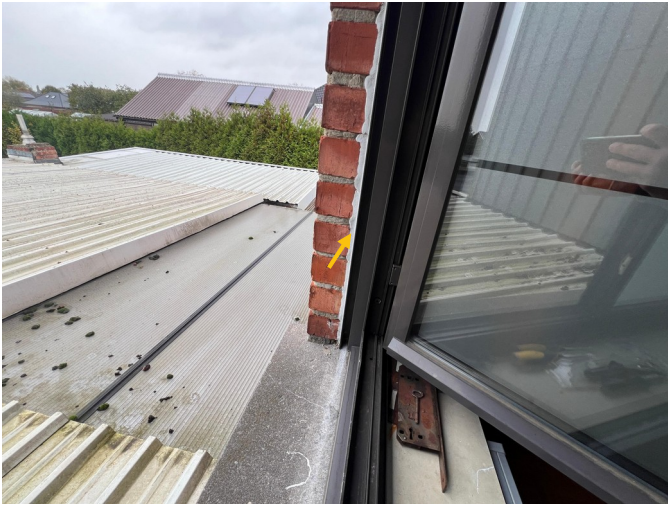
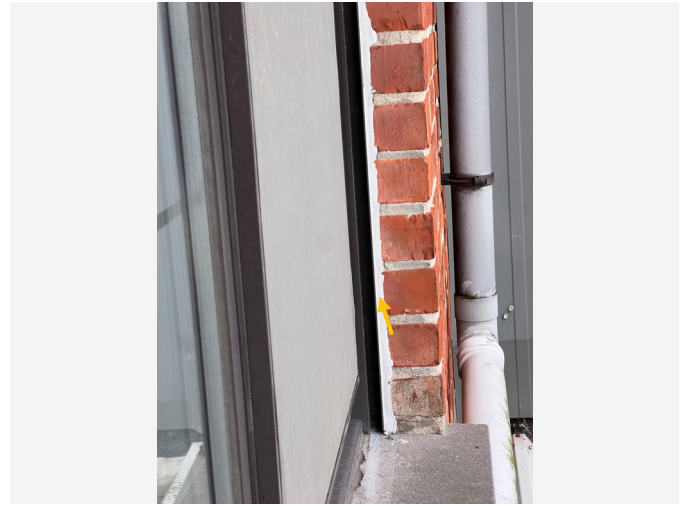
## Fiche 4: Mastiek/ kitten aan de ramen

Geen asbest

#	Type	Referentie	Resultaat
4.1	Puntmonster	2	Geen asbest

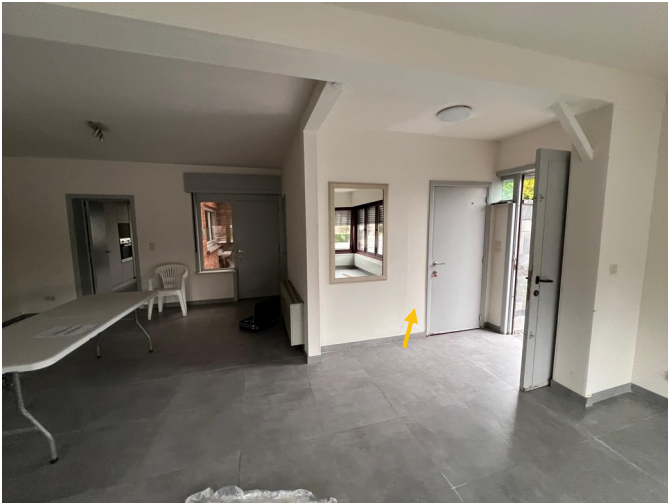
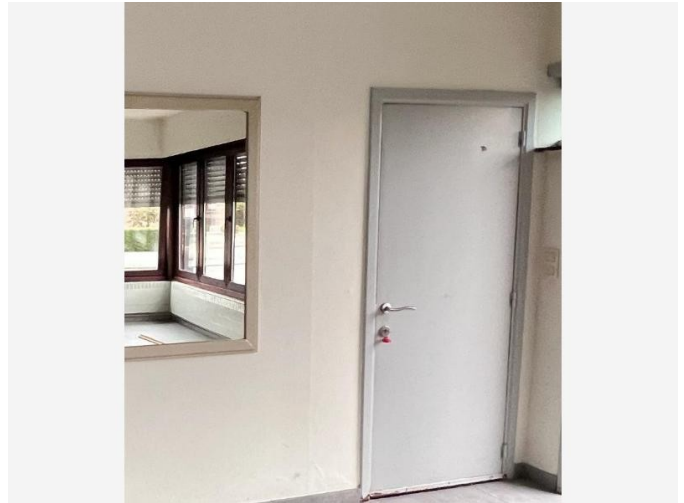
## Fiche 5: Pleisterwerk binnenwanden

Geen asbest

#	Type	Referentie	Resultaat
5.1	Mengmonster	1	Geen asbest
