Asbestinventarisatetest

Beenhouwerstraat 20A, 2870 Puurs-Sint-Amands

Attestnummer : 20260112-000150.000

Uitgegeven op : 12.01.2026

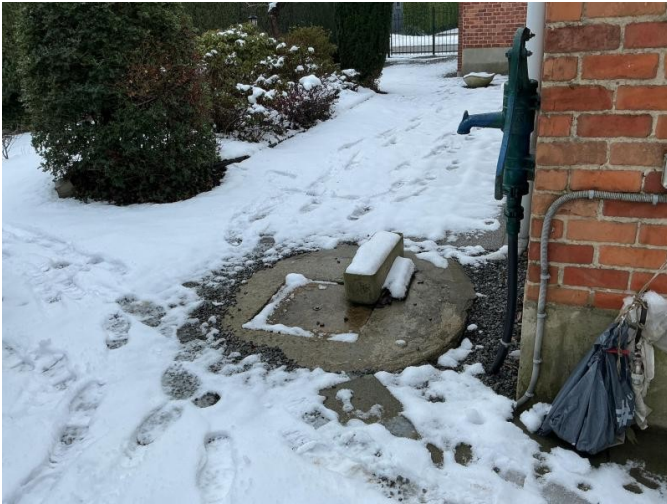
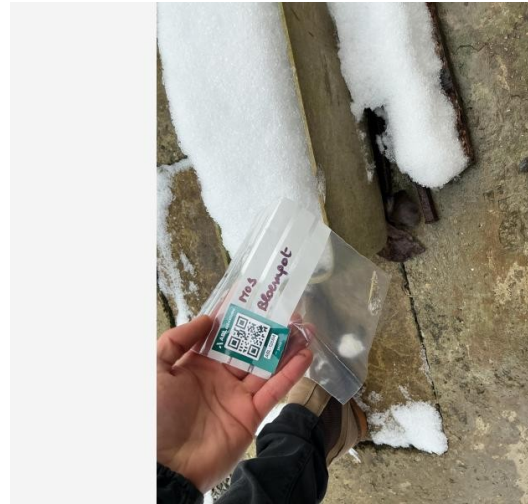
Eindbeoordeling materiaalrisico	Verhoogd materiaalrisico en/of verhoogde kans op vezelvrijgave
---------------------------------	--

Gebondenheid	Categorie 1: hechtgebonden in oorsprong
Asbestsoort (vezeltype)	Alleen chrysotiel
Asbestconcentratie	Laag (< 50%)
Afschermingsgraad van het gehele materiaal	Geheel of deels vrij aan de buitenlucht
Toestand van het materiaal	Matig beschadigd, matig verweerd

#	Type	Referentie	Resultaat
1.1	Puntmonster	M09	Chrysotiel

Beschrijving	Bloembak afval
Omgeving	Buiten
Primaire drager	Inrichting (meubilair, ...)
Asbestmateriaal	Bak, reservoir, kuip, bloembak
Bindmiddel van asbestmateriaal	Cement
Gebondenheid op basis van bindmiddel	Hecht
Hoeveelheid (gewicht - aantal)	<ul style="list-style-type: none">• 2,00 kg - 1 stuk
Totaal gewicht	2,00 kg
Eenvoudig bereikbaar	Ja
Bevestigingswijze	<ul style="list-style-type: none">• Los (al dan niet bedekt)
Identificatiemethode	Een monstername door de asbestdeskundige met laboanalyse door een asbestlabo.
Destructieve handeling voor identificatie	Nee

Verwijderen

- Verwijder dit asbestmateriaal zo snel mogelijk. Volg de toestand goed op.

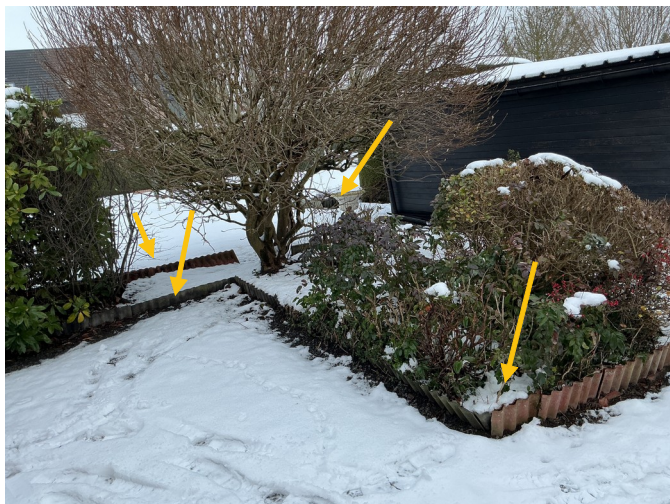
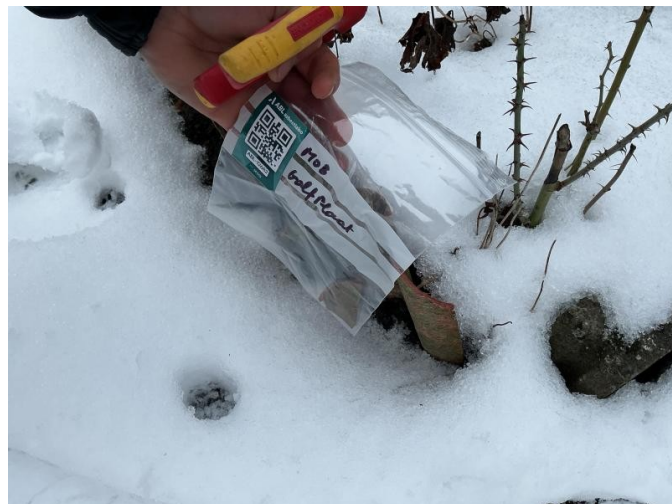
Eindbeoordeling materiaalrisico	Verhoogd materiaalrisico en/of verhoogde kans op vezelvrijgave
---------------------------------	--

Gebondenheid	Categorie 1: hechtgebonden in oorsprong
Asbestsoort (vezeltype)	Alleen chrysotiel
Asbestconcentratie	Laag (< 50%)
Afschermingsgraad van het gehele materiaal	Geheel of deels vrij aan de buitenlucht
Toestand van het materiaal	Matig beschadigd, matig verweerd

#	Type	Referentie	Resultaat
2.1	Puntmonster	M08	Chrysotiel

Beschrijving	Golfplaat afboording tuin
Omgeving	Buiten
Primaire drager	Afboording, omheining...
Asbestmateriaal	Dak- en gevelbekleding - Golfplaat
Bindmiddel van asbestmateriaal	Cement
Gebondenheid op basis van bindmiddel	Hecht
Hoeveelheid (oppervlakte - aantal)	<ul style="list-style-type: none">• 4,00 m² - 1 stuk
Totale oppervlakte	4,00 m ²
Eenvoudig bereikbaar	Ja
Bevestigingswijze	<ul style="list-style-type: none">• Los (al dan niet bedekt)
Identificatiemethode	Een monstername door de asbestdeskundige met laboanalyse door een asbestlabo.
Destructieve handeling voor identificatie	Nee

Verwijderen

- Verwijder dit asbestmateriaal zo snel mogelijk. Volg de toestand goed op.

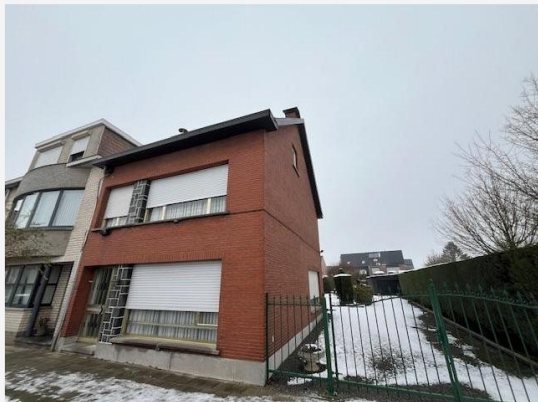
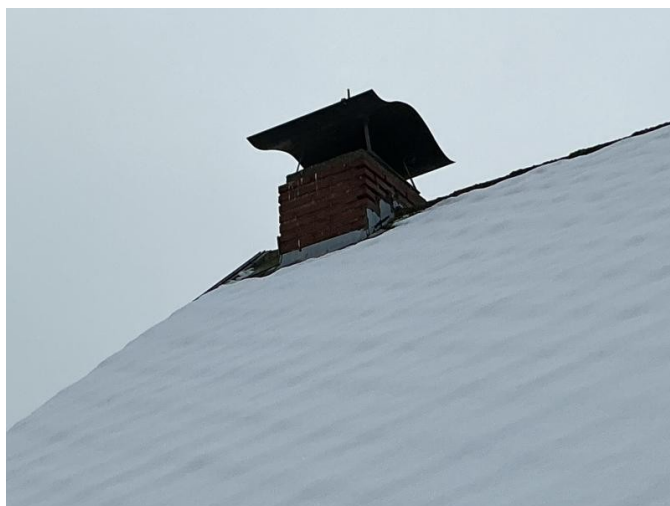
Eindbeoordeling materiaalrisico	Verhoogd materiaalrisico en/of verhoogde kans op vezelvrijgave
---------------------------------	--

Gebondenheid	Categorie 1: hechtgebonden in oorsprong
Asbestsoort (vezeltype)	Crocidoliet aanwezig
Asbestconcentratie	Laag (< 50%)
Afschermingsgraad van het gehele materiaal	Geheel of deels vrij aan de buitenlucht
Toestand van het materiaal	Matig beschadigd, matig verweerd

Beschrijving	Dakbedekking - Dakleien
Omgeving	Buiten
Primaire drager	Schuin dak
Asbestmateriaal	Dak- en gevelbekleding - Lei, shingle
Bindmiddel van asbestmateriaal	Cement
Gebondenheid op basis van bindmiddel	Hecht
Hoeveelheid (oppervlakte - aantal)	<ul style="list-style-type: none">• 100,00 m² - 1 stuk
Totale oppervlakte	100,00 m ²
Eenvoudig bereikbaar	Ja
Bevestigingswijze	<ul style="list-style-type: none">• Genageld, geniet
Identificatiemethode	<p>De asbestdeskundige beoordeelt het materiaal als asbestverdacht en dus asbesthoudend, en dit zonder monstername.</p> <p>Motivatie: Er is een onderzoeksbeperking die monstername verhindert; De ruimte of het materiaal bevindt zich hoger dan 3,5 meter vanaf een vaste ondergrond.</p>
Destructieve handeling voor identificatie	Nee
Opmerking	De hoeveelheid betreft een schatting.

Verwijderen

- Hemelwater dat afspoelt van asbestcement daken of gevels kan asbestdeeltjes bevatten. Gebruik het enkel voor gesloten circuits (bv. spoelen toiletten). Reinig na het vervangen van het dak of de gevel de dakgoten en regenwaterput of -ton om asbesthoudend sediment of slib te verwijderen

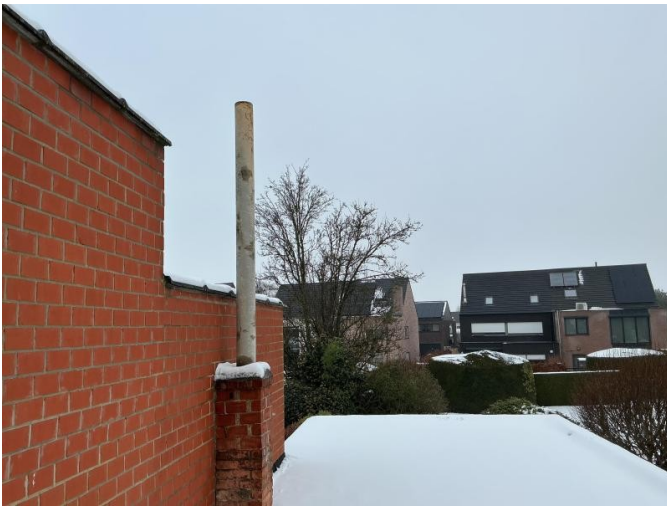
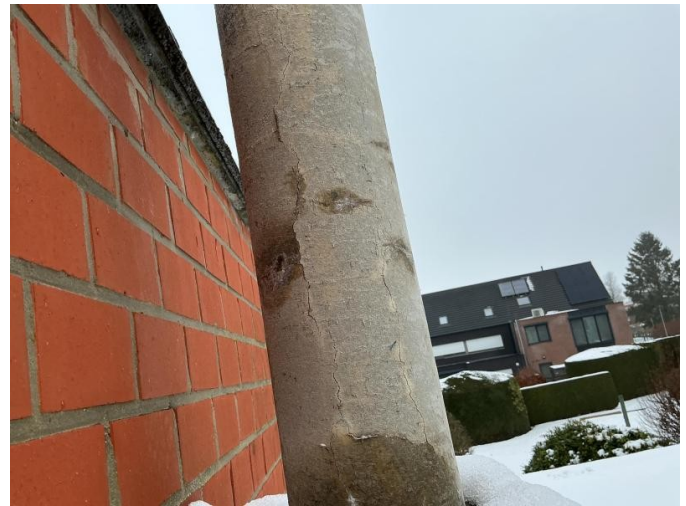
Eindbeoordeling materiaalrisico	Verhoogd materiaalrisico en/of verhoogde kans op vezelvrijgave
---------------------------------	--

Gebondenheid	Categorie 1: hechtgebonden in oorsprong
Asbestsoort (vezeltype)	Crocidoliet aanwezig
Asbestconcentratie	Laag (< 50%)
Afschermingsgraad van het gehele materiaal	Geheel of deels vrij aan de buitenlucht
Toestand van het materiaal	Matig beschadigd, matig verweerd

Beschrijving	Schouwbus in gesloten systeem
Omgeving	Binnen
Primaire drager	HVAC infrastructuur en uitrusting
Asbestmateriaal	Rookgaskanaal
Bindmiddel van asbestmateriaal	Cement
Gebondenheid op basis van bindmiddel	Hecht
Hoeveelheid (lengte - omtrek - dikte - aantal)	<ul style="list-style-type: none"> • 3,00 m - 30,00 cm - 1,00 cm - 1 stuk
Totaal volume	0,009 m ³
Eenvoudig bereikbaar	Ja
Bevestigingswijze	<ul style="list-style-type: none"> • Onbekend
Identificatiemethode	<p>De asbestdeskundige beoordeelt het materiaal als asbestverdacht en dus asbesthoudend, en dit zonder monstername.</p> <p>Motivatie: De monstername brengt andere schade aan dan schade die inherent is aan de monstername.</p>
Destructieve handeling voor identificatie	Nee
Opmerking	Schouwbus in een 'gesloten systeem' wil zeggen dat er in het verlengde van deze schouwbus een CV ketel is aangesloten of deze volledig dichtgemaakt is en niet meer in gebruik is. De hoeveelheid is een schatting.

Verwijderen

- Zorg voor een veilig beheer. Vermijd het beschadigen van het asbestmateriaal. Controleer de toestand jaarlijks op wijzigingen.

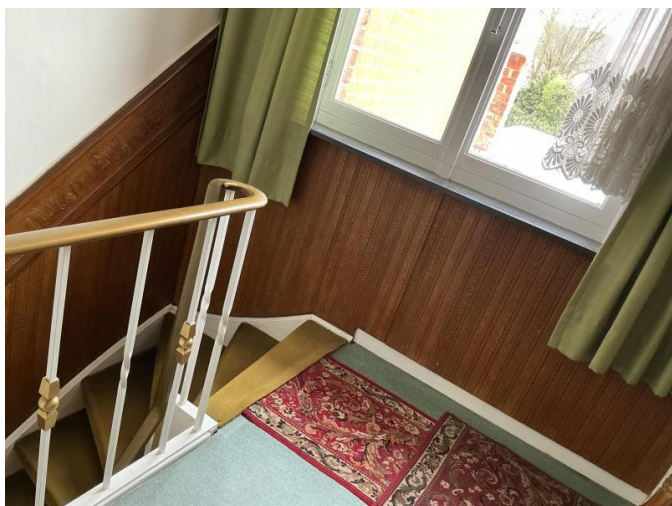
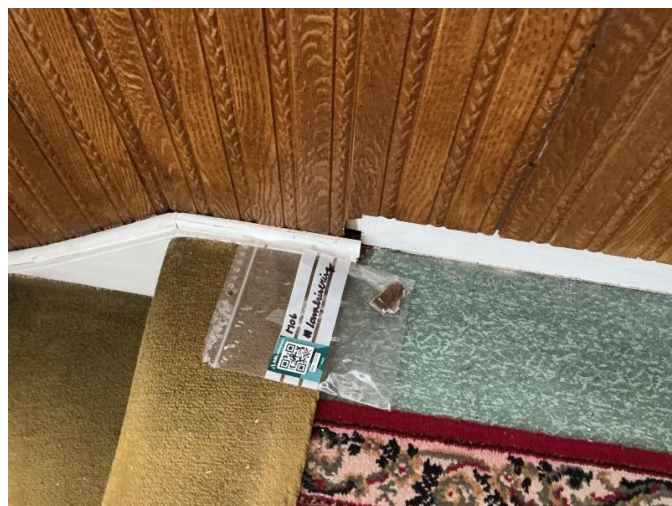
Eindbeoordeling materiaalrisico	Laag materiaalrisico en/of verlaagde kans op vezelvrijgave
---------------------------------	--

Gebondenheid	Categorie 1: hechtgebonden in oorsprong
Asbestsoort (vezeltype)	Alleen chrysotiel
Asbestconcentratie	Laag (< 50%)
Afschermingsgraad van het gehele materiaal	Geheel of deels (ook) vrij aan de binnenlucht
Toestand van het materiaal	Licht beschadigd, licht verweerd. Intact calciumsilicaatmateriaal of categorie III 'gebondenheid'

#	Type	Referentie	Resultaat
5.1	Puntmonster	M06	Chrysotiel

Beschrijving	Lambrisering
Omgeving	Grenst aan binnen- en buitenlucht
Primaire drager	Binnenwand
Asbestmateriaal	Plaat, paneel, tablet - Generiek
Bindmiddel van asbestmateriaal	Cement
Gebondenheid op basis van bindmiddel	Hecht
Hoeveelheid (oppervlakte - dikte - aantal)	<ul style="list-style-type: none">• 10,00 m² - 1,00 cm - 1 stuk
Totaal volume	0,10 m ³
Eenvoudig bereikbaar	Ja
Bevestigingswijze	<ul style="list-style-type: none">• Geschroefd• Genageld, geniet
Identificatiemethode	Een monstername door de asbestdeskundige met laboanalyse door een asbestlabo.
Destructieve handeling voor identificatie	Nee
Opmerking	De hoeveelheid betreft een schatting.

Zorgvuldig beheren

- Zorg voor een veilig beheer. Vermijd het beschadigen van het asbestmateriaal. Controleer de toestand jaarlijks op wijzigingen.

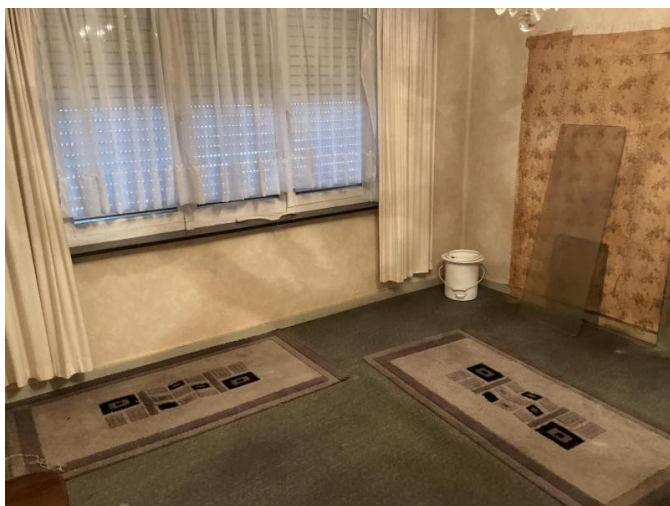
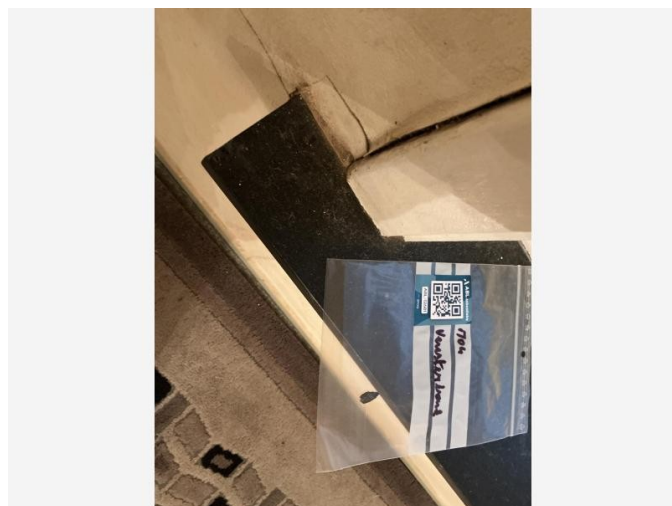
Beschrijving	Vensterbank-binnen verdieping +1
Omgeving	Binnen
Primaire drager	Wandopening verticaal (raam, deur, ...)
Asbestmateriaal	Plaat, paneel, tablet - Type Massal
Bindmiddel van asbestmateriaal	Cement
Gebondenheid op basis van bindmiddel	Hecht
Hoeveelheid (oppervlakte - dikte - aantal)	• 2,00 m ² - 1,00 cm - 4 stuks
Totaal volume	0,08 m ³
Eenvoudig bereikbaar	Ja
Bevestigingswijze	<ul style="list-style-type: none">• Geklemd• Verlijmd, ingegoten, versmeerd
Identificatiemethode	Een monstername door de asbestdeskundige met laboanalyse door een asbestlabo.
Destructieve handeling voor identificatie	Nee
Opmerking	De hoeveelheid betreft een schatting.

Zorgvuldig beheren

- Zorg voor een veilig beheer. Vermijd het beschadigen van het asbestmateriaal. Controleer de toestand jaarlijks op wijzigingen.

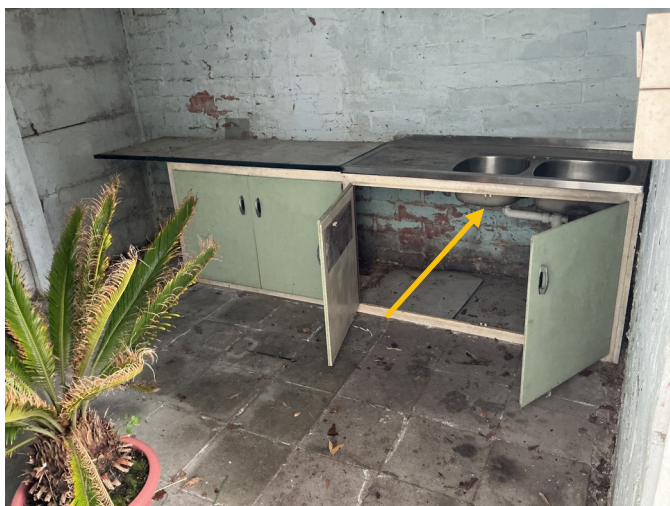
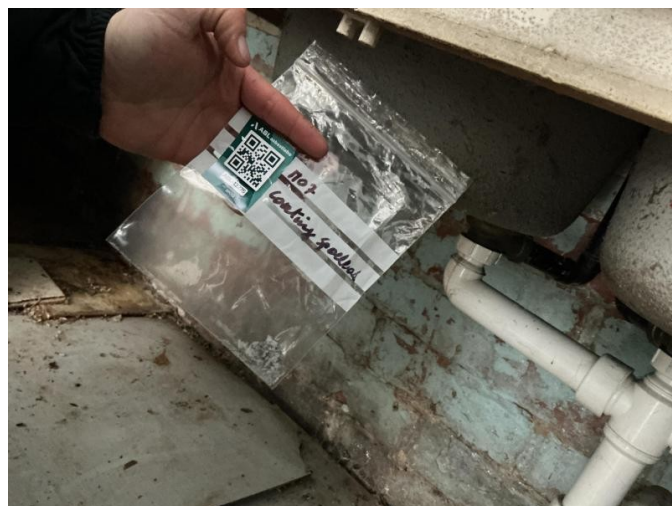
Beschrijving	Coating spoelbak tuinberging
Omgeving	Binnen
Primaire drager	Sanitaire infrastructuur en uitrusting (toe- en afvoer)
Asbestmateriaal	In-situ afwerkingslagen - Verf, coating
Bindmiddel van asbestmateriaal	Kunststof of -hars
Gebondenheid op basis van bindmiddel	Hecht
Hoeveelheid (oppervlakte - aantal)	<ul style="list-style-type: none">• 2,00 m² - 1 stuk
Totale oppervlakte	2,00 m ²
Eenvoudig bereikbaar	Ja
Bevestigingswijze	<ul style="list-style-type: none">• Verlijmd, ingegoten, versmeerd
Identificatiemethode	Een monstername door de asbestdeskundige met laboanalyse door een asbestlabo.
Destructieve handeling voor identificatie	Nee
Opmerking	De hoeveelheid betreft een schatting.

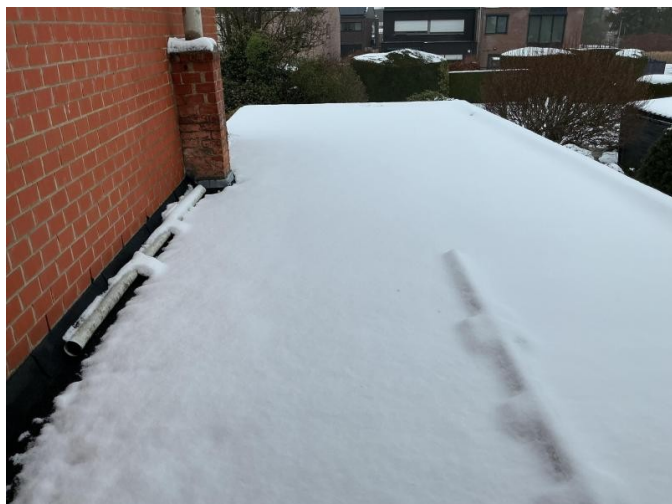
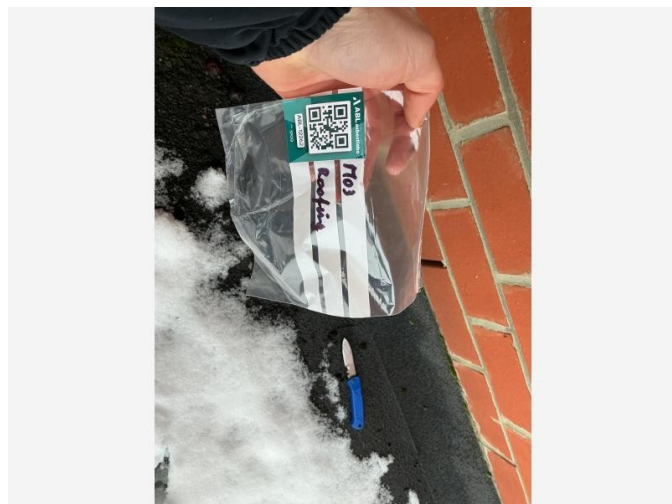
Geen asbest

Beschrijving	Dakbedekking - Roofing achterbouw
Omgeving	Buiten
Primaire drager	Plat dak
Bindmiddel van materiaal	Bitumen (roofing, teer, asfalt)
Gebondenheid op basis van bindmiddel	Hecht
Hoeveelheid (oppervlakte - aantal)	<ul style="list-style-type: none">• 40,00 m² - 1 stuk
Totale oppervlakte	40,00 m ²
Identificatiemethode	Een monstername door de asbestdeskundige met laboanalyse door een asbestlabo.
Destructieve handeling voor identificatie	Nee
Opmerking	<p>Er werd enkel een puntstaal genomen van de bovenste laag. Mogelijks zijn er onderliggende asbestverdachte lagen aanwezig die niet waarneembaar waren tijdens de inspectie. Wanneer bij renovatie- of sloopwerken blijkt dat er nog onderliggende lagen aanwezig zijn dient er hiervan een staal te worden genomen welke door een erkend laboratorium moet worden geanalyseerd.</p> <p>De hoeveelheid betreft een schatting.</p>

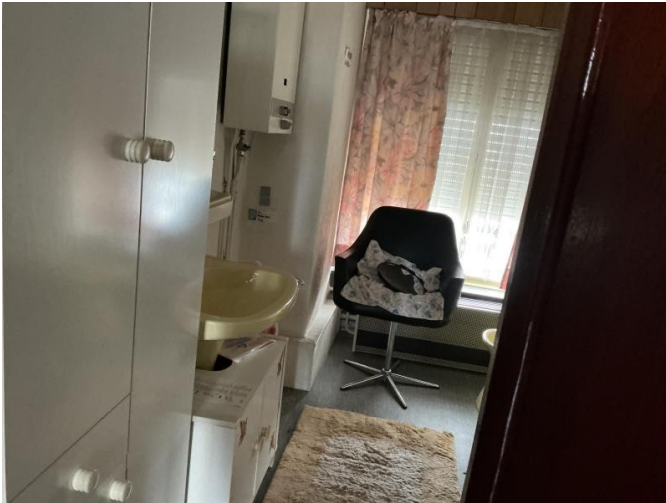
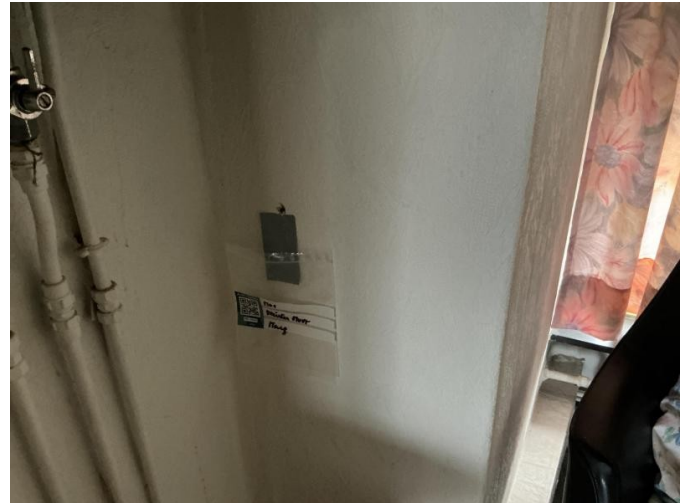
Beschrijving	Pleisterwerk wanden
Omgeving	Binnen
Primaire drager	Binnenwand
Bindmiddel van materiaal	Gips - kalk
Gebondenheid op basis van bindmiddel	Niet-hechtgebonden
Hoeveelheid (oppervlakte - dikte - aantal)	• 400,00 m ² - 1,00 cm - 1 stuk
Totaal volume	4,00 m ³
Identificatiemethode	Een monstername door de asbestdeskundige met laboanalyse door een asbestlabo.
Destructieve handeling voor identificatie	Nee
Opmerking	De hoeveelheid betreft een schatting. Het materiaal werd bemonsterd op de volgende locaties: Traphal, badkamer, living Het materiaal op volgende verplichte locatie werd niet bemonsterd wegens: geen aparte stookruimte

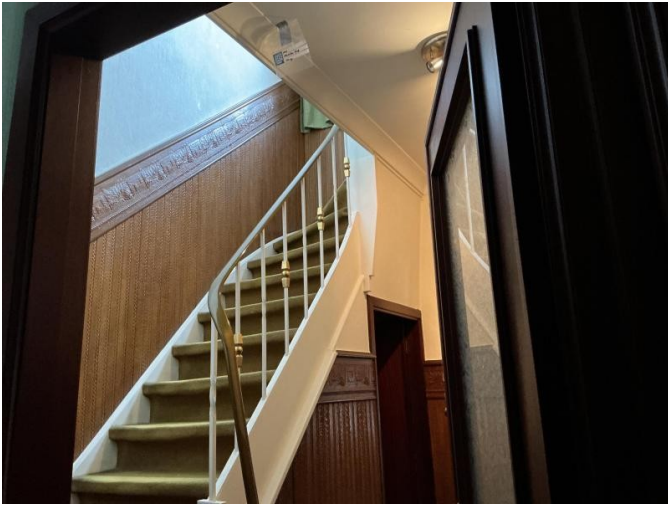
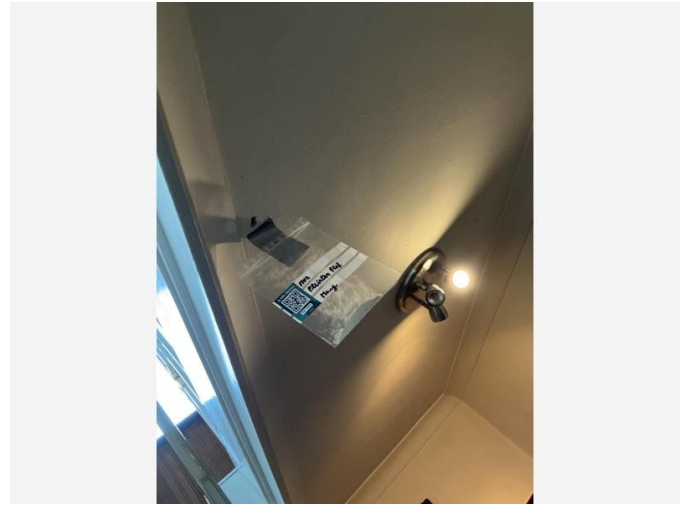
Fiche 17: Pleisterwerk plafonds

Geen asbest

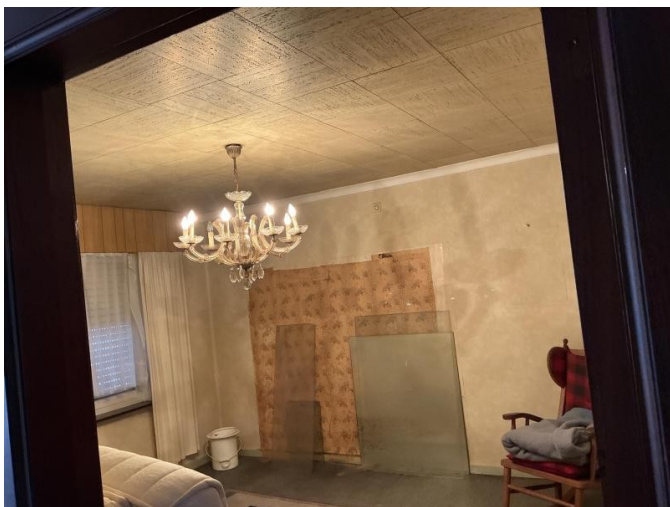
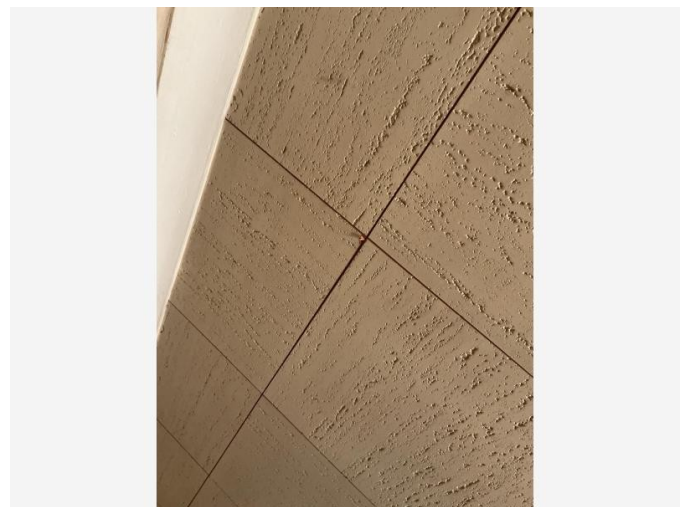
Beschrijving	Notitie	Terug te vinden op plannen
Fiche 18: Plafondafwerking in gipskarton/hout/pvc	Het plafond bestaat uit niet-asbestverdachte gipskartonplaten/hout-/pvc platen . Zonder destructie is het niet mogelijk om na te gaan of er asbestverdachte materialen aanwezig zijn achter de gipskartonplaten/hout-/pvc platen.	Plan 1.2: Verdieping +1 Plan 1.4: Gelijkvloers
Fiche 19: Dakbedekking - niet verdacht		Plan 1.1: Daken Plan 2.1: Garage niet verdacht plan
