Asbestinventarisatetest

Reihagenstraat 13, 9200 Dendermonde

Attestnummer : 20251106-000087.000

Uitgegeven op : 06.11.2025

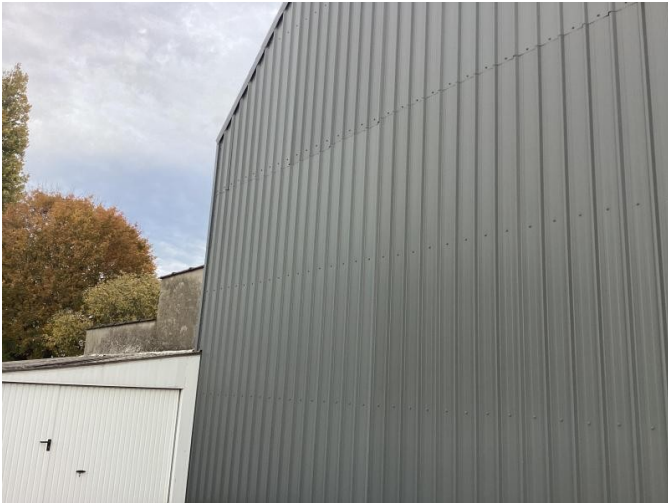
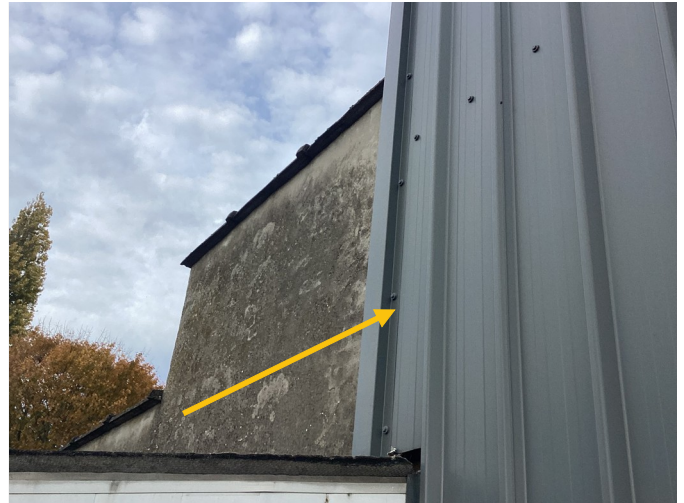
Op een deel van de zijgevel hangen sandwichpanelen. Uiteraard kunnen hier even tueel nog verdachte materialen zitten die nu niet zichtbaar is.

Basis voor advies	De asbestdeskundige beoordeelt het materiaal als niet-asbestverdacht.
--------------------------	---

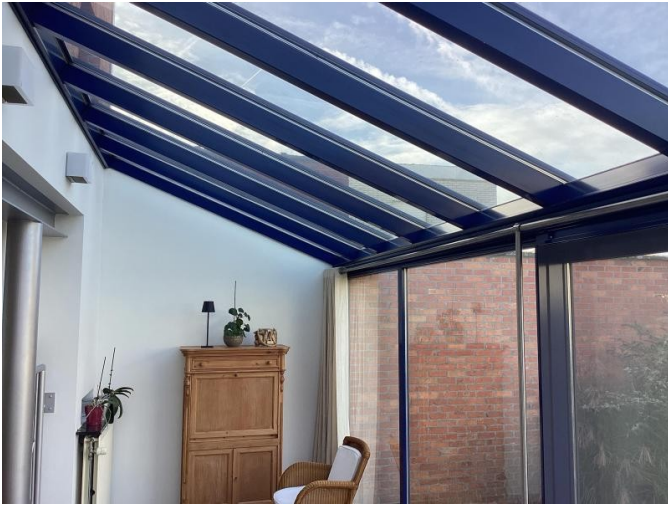
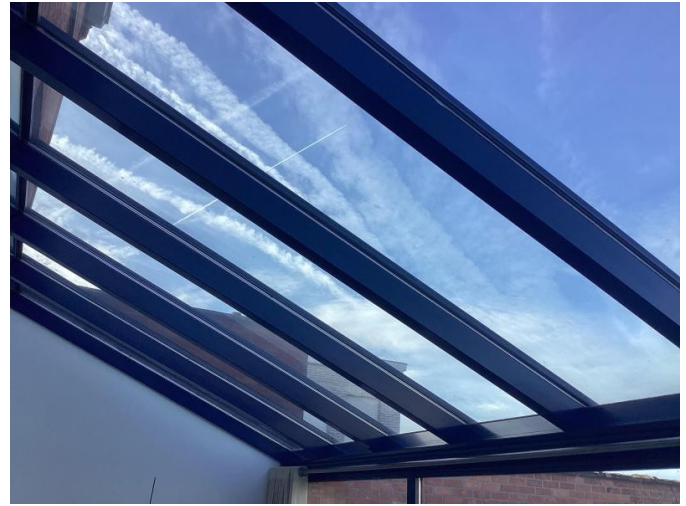
De veranda is niet verdacht.

Basis voor advies	De asbestdeskundige beoordeelt het materiaal als niet-asbestverdacht.
-------------------	---

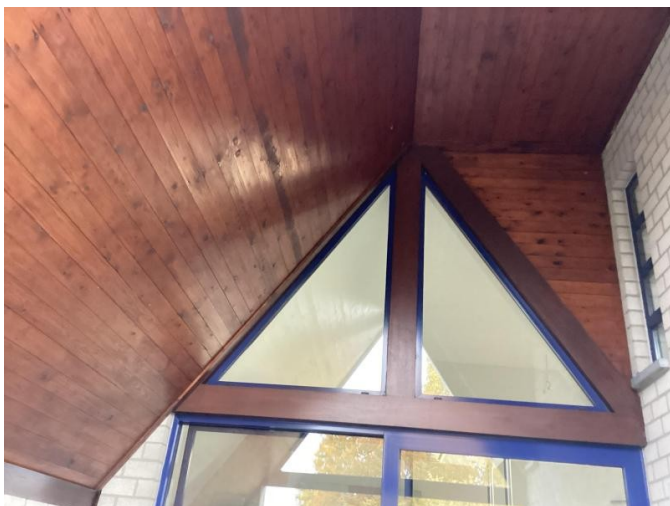
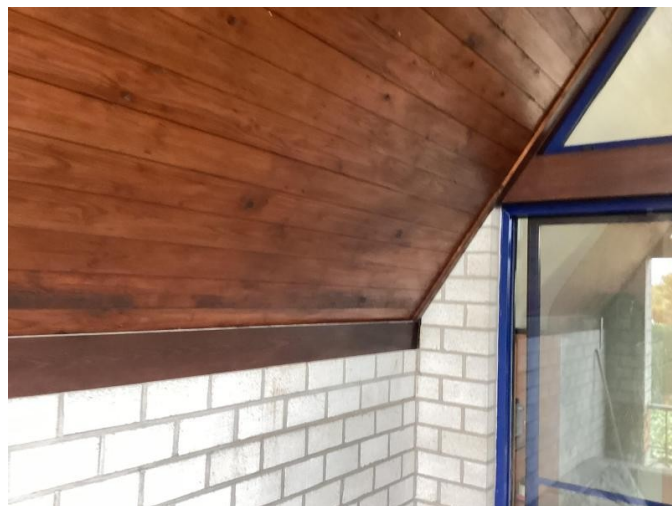
Tijdens de uitgevoerde asbestinventarisatie waren bepaalde zones, zoals valse plafonds, niet volledig toegankelijk. Hierdoor kan niet met zekerheid worden vastgesteld welke materialen zich hierachter bevinden en of er mogelijk asbesthoudende toepassingen aanwezig zijn.

Basis voor advies	De asbestdeskundige beoordeelt het materiaal als niet-asbestverdacht.
-------------------	---

Bij toekomstige werken waarbij deze plafonds worden geopend, dient steeds rekening gehouden te worden met de mogelijkheid dat er alsnog asbesthoudende materialen aangetroffen kunnen worden. In dat geval is aanvullend onderzoek noodzakelijk alvorens de werkzaamheden verder te zetten.

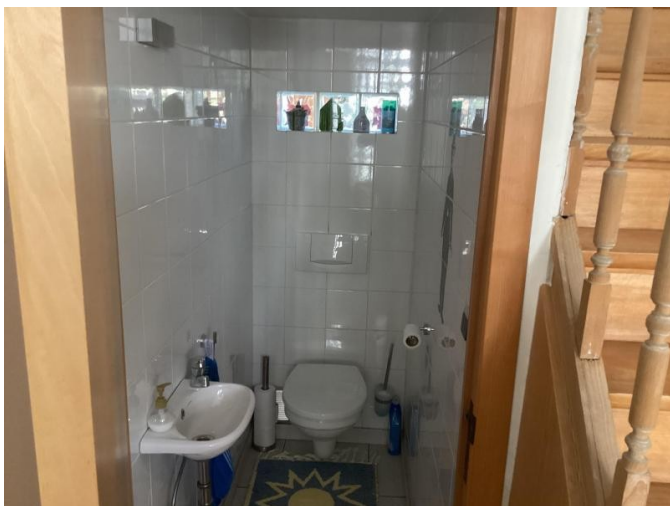
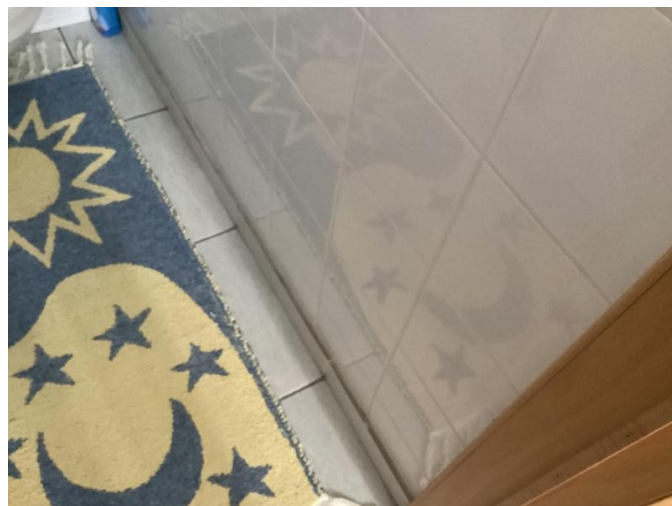
Tijdens de uitgevoerde asbestinventarisatie zijn bepaalde constructiedelen niet volledig visueel of fysiek toegankelijk geweest. Dit betreft onder andere afwerkingen zoals betegelde wanden, valse wanden, verlaagde plafonds of andere afwerkingen die geen directe inkijk toelaten.

Basis voor advies	De asbestdeskundige beoordeelt het materiaal als niet-asbestverdacht.
--------------------------	---

Hierdoor kan niet met zekerheid worden vastgesteld welke materialen zich hierachter bevinden en of er mogelijk asbesthoudende toepassingen aanwezig zijn. Bij eventuele toekomstige verbouwings-, renovatie- of sloopwerken waarbij deze verborgen zones worden geopend, dient steeds rekening gehouden te worden met de mogelijkheid dat er alsnog asbesthoudende materialen aangetroffen kunnen worden. In dat geval is aanvullend onderzoek aangewezen alvorens de werkzaamheden verder te zetten.

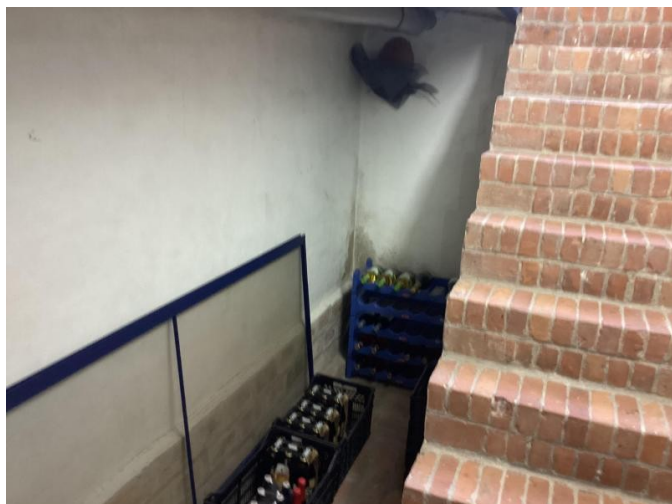
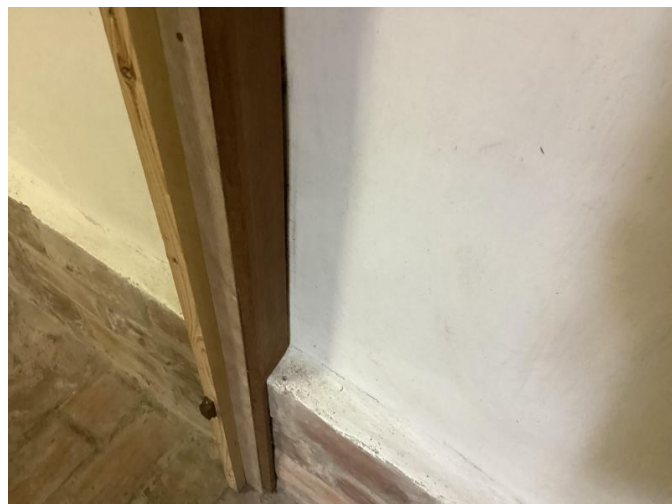
Fiche 5: Muren kelder

Geen asbest

#	Type	Referentie	Resultaat
5.1	Mengmonster	52972/03	Geen asbest

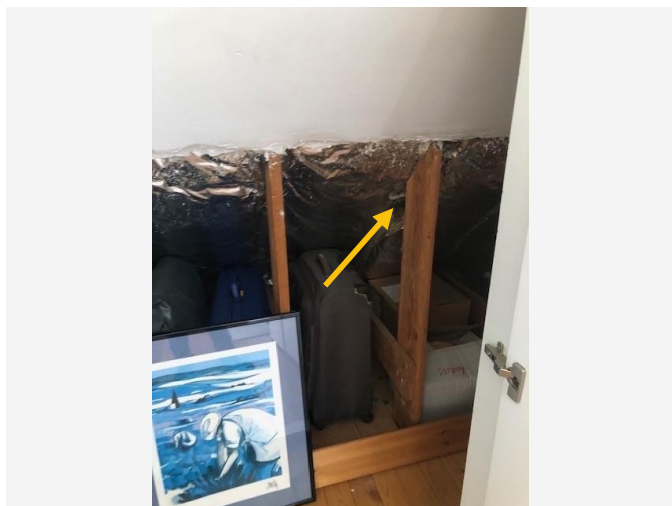
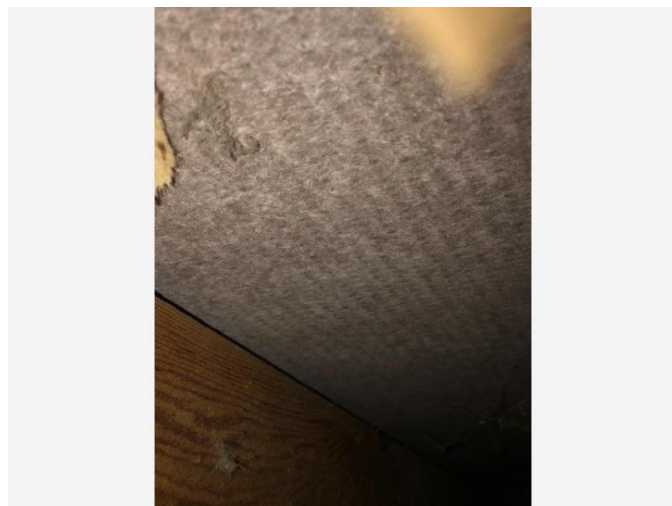
Geen asbest

#	Type	Referentie	Resultaat
6.1	Puntmonster	52972/05	Geen asbest

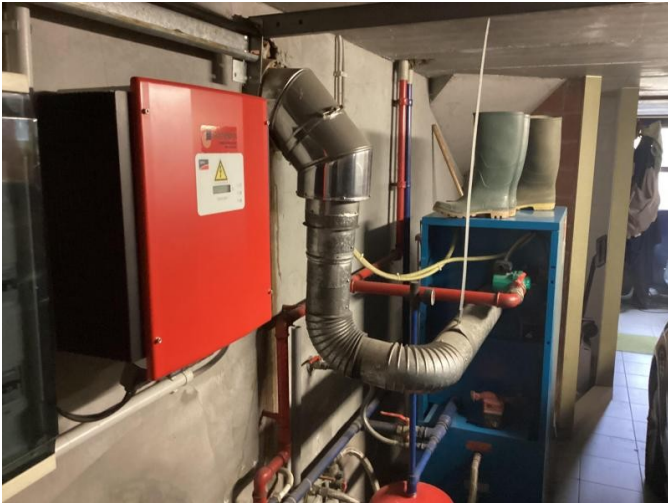
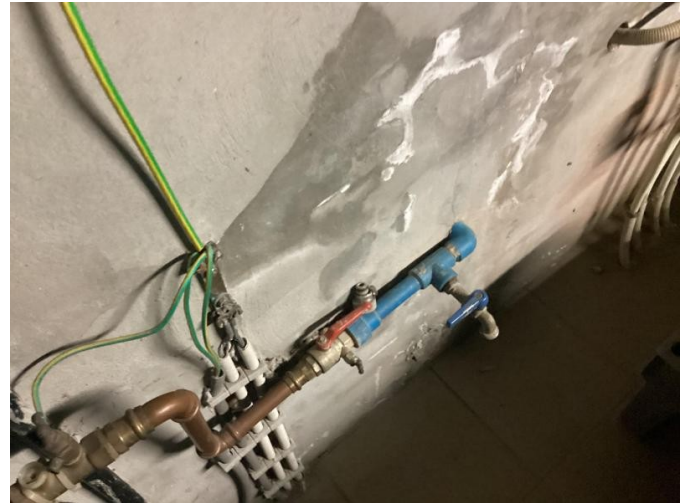
Geen asbest

#	Type	Referentie	Resultaat
7.1	Mengmonster	52972/04	Geen asbest

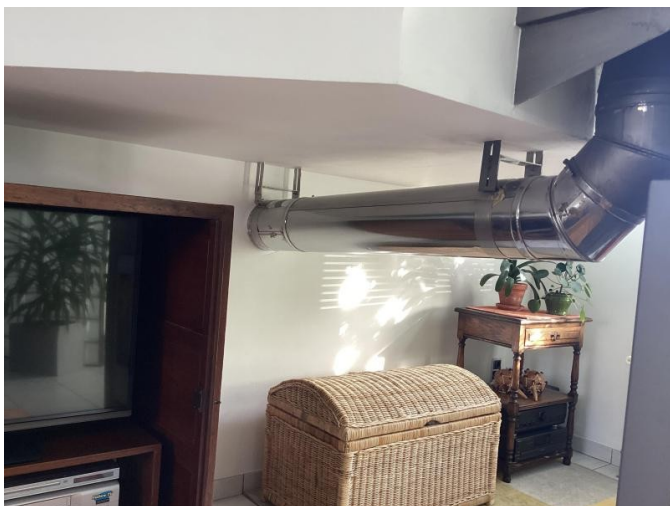
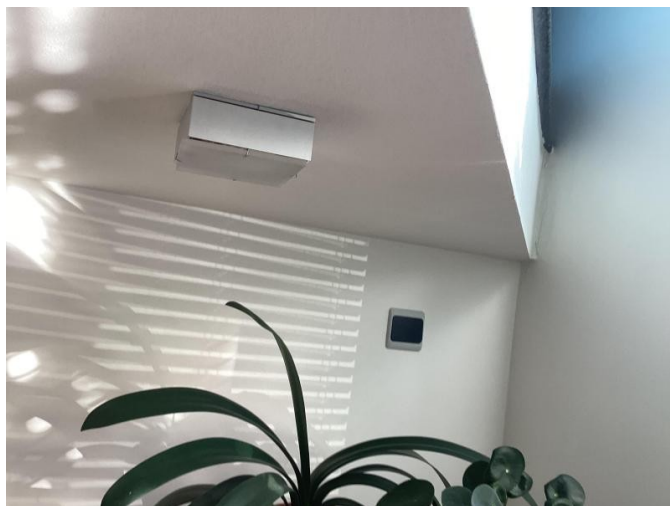
Fiche 8: Pleisterwerk plafonds

Geen asbest

#	Type	Referentie	Resultaat
8.1	Mengmonster	52972/02	Geen asbest

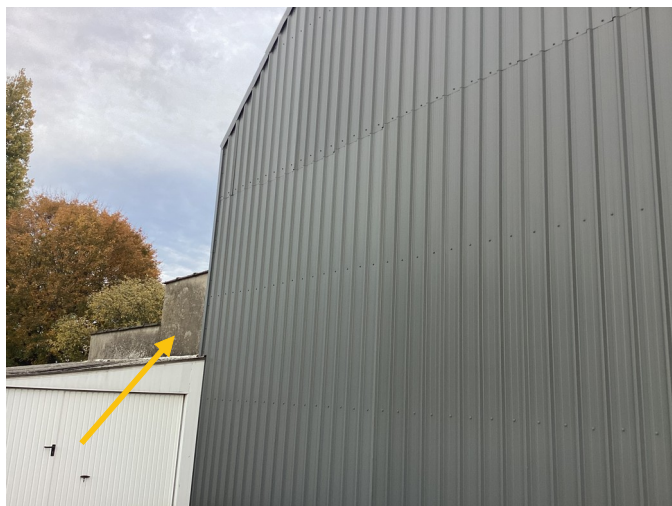
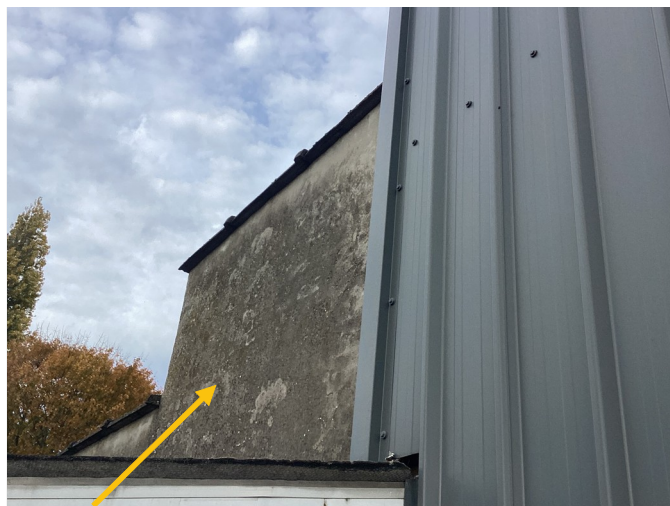
Fiche 9: Crepi op zijgevel

Geen asbest

#	Type	Referentie	Resultaat
9.1	Mengmonster	52972/06	Geen asbest

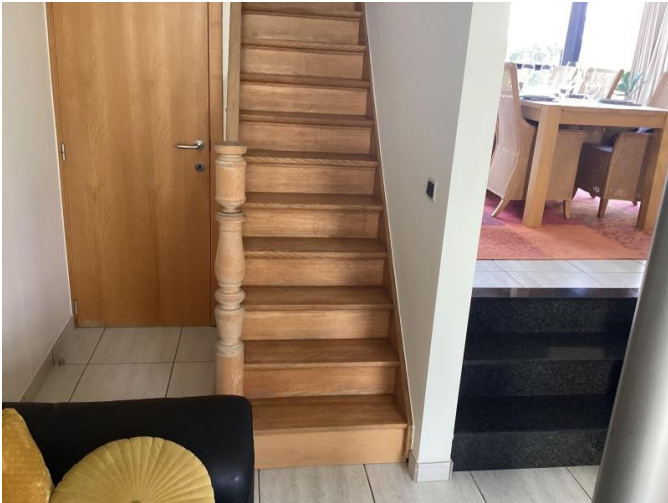
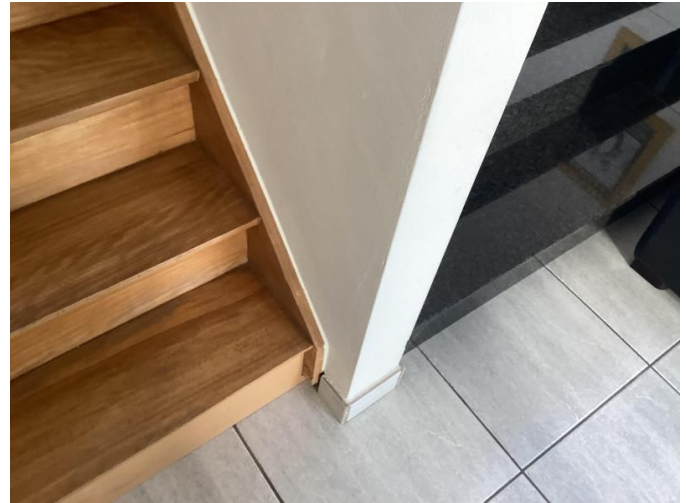
Fiche 10: Pleisterwerk muren

Geen asbest

#	Type	Referentie	Resultaat
10.1	Mengmonster	52972/01	Geen asbest
