Asbestinventarisatetest

Heidestraat 130, 2890 Puurs-Sint-Amands

Attestnummer : 20251208-000375.000

Uitgegeven op : 08.12.2025

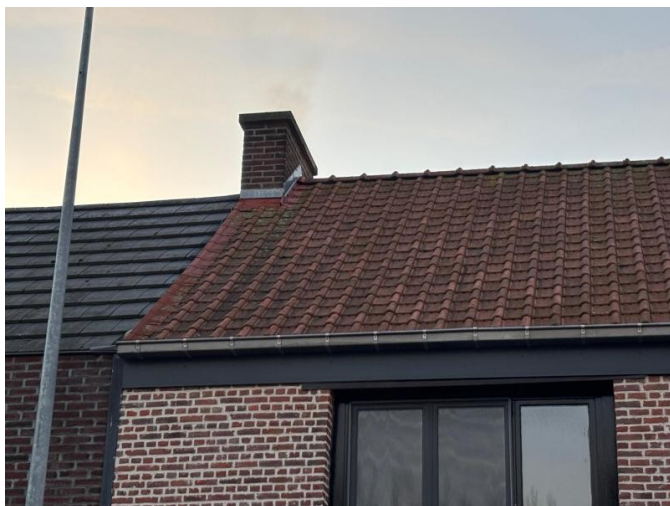
Situeringfoto

Tijdelijke beperking

Reden: Het te onderzoeken materiaal situeert zich hoger dan 3,50 m te rekenen vanaf een veilige ondergrond

Uitleg van de asbestdeskundige: De binnenzijde van de schouw kon niet geïnspecteerd worden. Ook van buitenaf was inspectie onmogelijk omwille van de hoogte (hoger dan 3.5m). Asbestverdachte toepassingen kunnen aanwezig zijn. Dit betreft een beperking op middellange termijn.

| (Asbest)materiaal | Rookgaskanaal |
| Karakterisatie | Asbest (verdacht) |

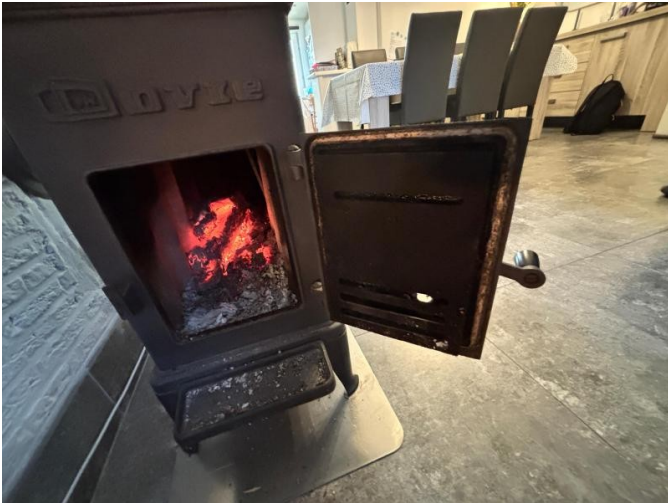
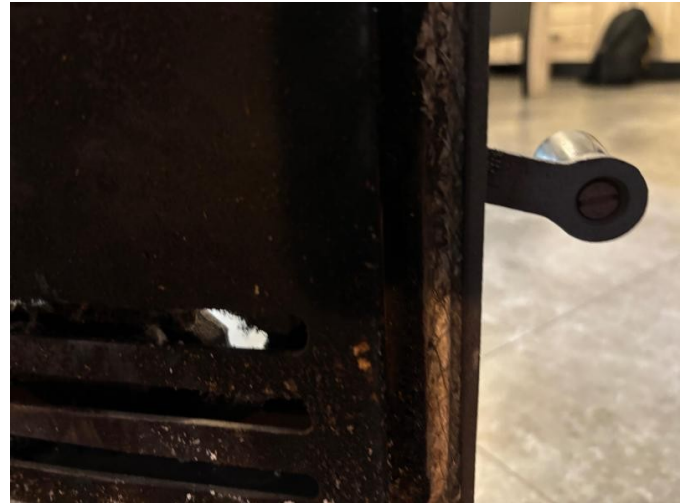
De dichtingskoord van de kachel betreft een keramische koord. Dit is niet asbest verdacht.

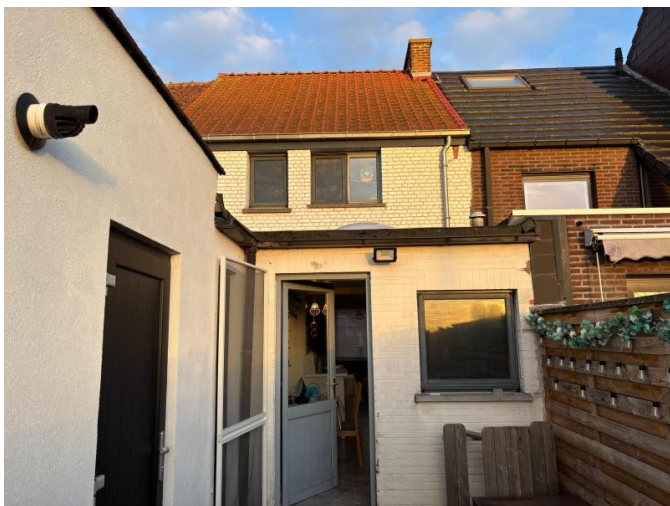
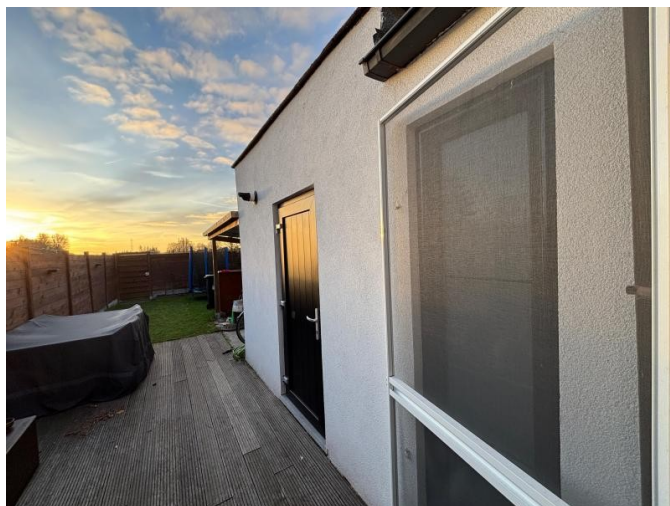
Fiche 3: Crepi (buiten)

Geen asbest

| # | Type | Referentie | Resultaat |
|---|---|---|---|
| 3.1 | Mengmonster | M03 | Geen asbest |

| Beschrijving | Crepi (buiten) |
| Gebondenheid op basis van bindmiddel | Niet-hechtgebonden |

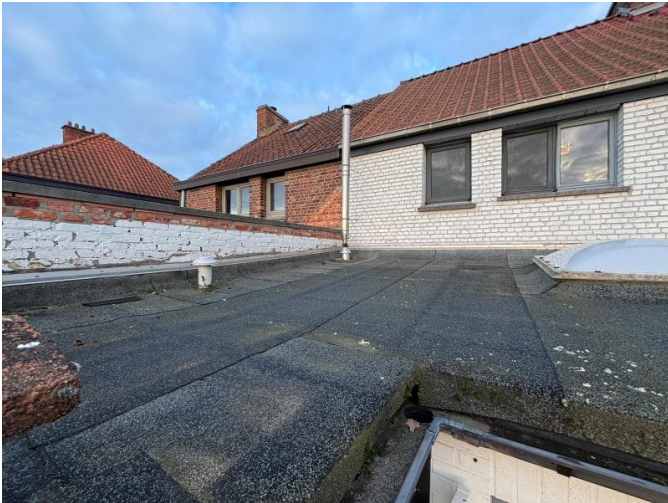
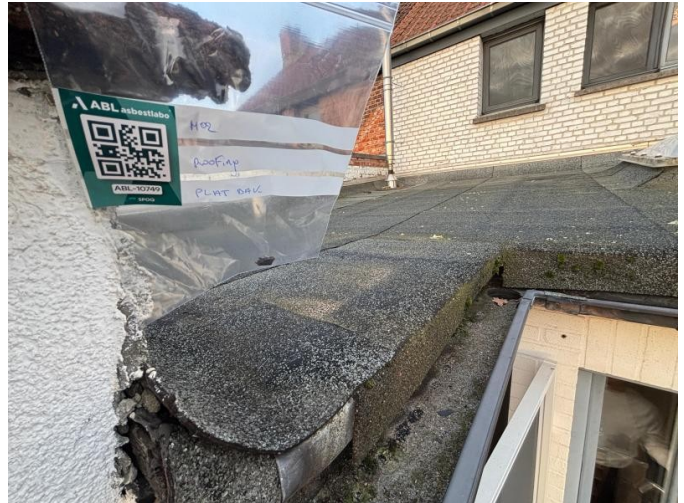
Fiche 4: Dakbedekking - Roofing

Geen asbest

| # | Type | Referentie | Resultaat |
|---|---|---|---|
| 4.1 | Puntmonster | M02 | Geen asbest |

| Opmerking | <p>Er werd enkel een puntstaal genomen van de bovenste laag. Mogelijks zijn er onderliggende asbestverdachte lagen aanwezig die niet waarneembaar waren tijdens de inspectie. Wanneer bij renovatie- of sloopwerken blijkt dat er nog onderliggende lagen aanwezig zijn dient er hiervan een staal te worden genomen welke door een erkend laboratorium moet worden geanalyseerd.</p> <p>De hoeveelheid betreft een schatting.</p> |

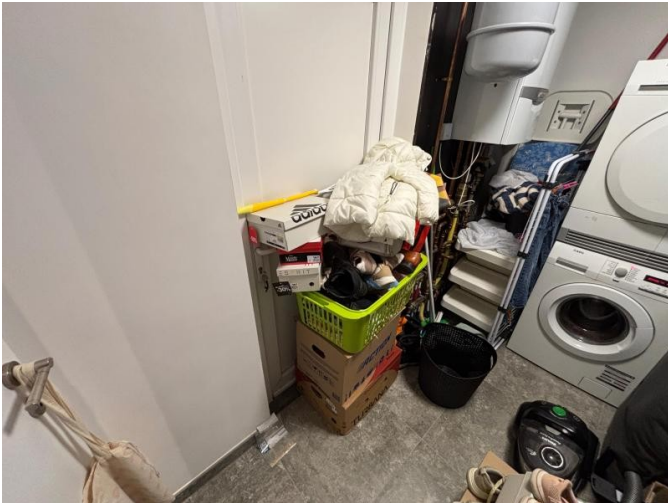
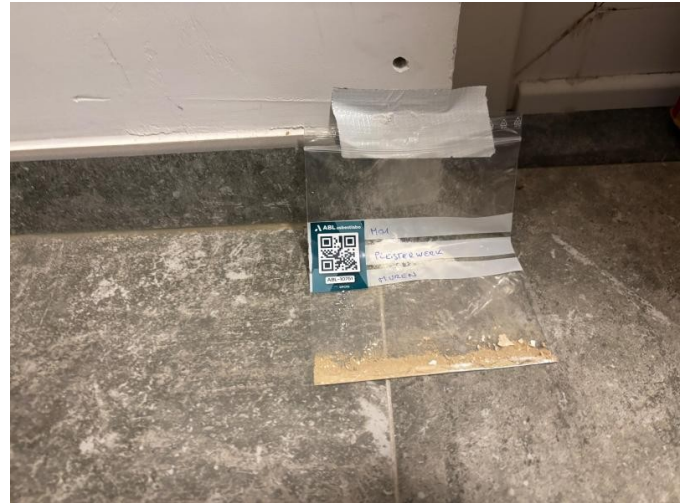
Fiche 5: Pleisterwerk wanden

Geen asbest

| # | Type | Referentie | Resultaat |
|---|---|---|---|
| 5.1 | Mengmonster | M01 | Geen asbest |

| Opmerking | De hoeveelheid betreft een schatting. Het materiaal werd bemonsterd op de volgende locaties: Het materiaal op volgende verplichte locatie werd niet bemonsterd wegens: |

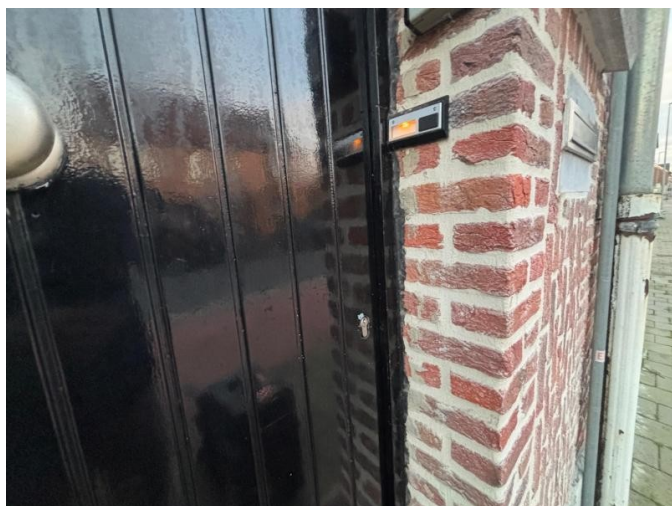
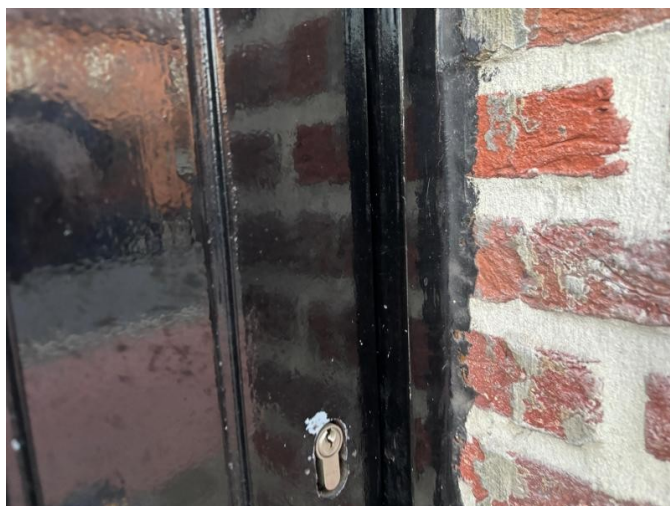
| Beschrijving | Notitie | Terug te vinden op plannen |
|--|---|---|
| Fiche 6: Afkitting ramen | De afkitting van de ramen bestaat uit siliconen. Dit is niet asbestverdacht. | - |

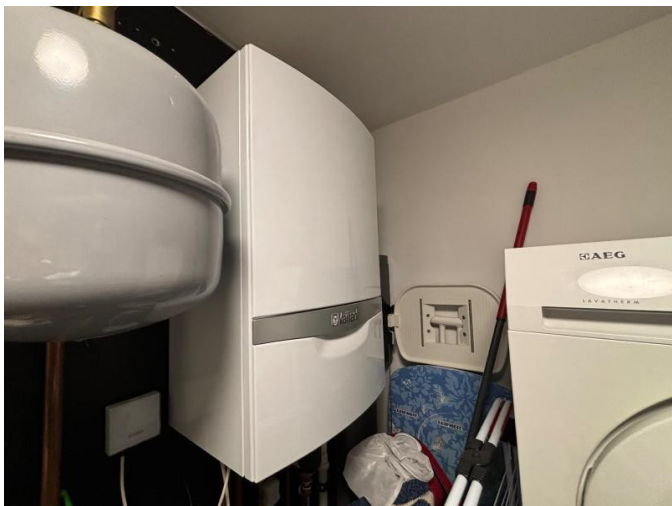
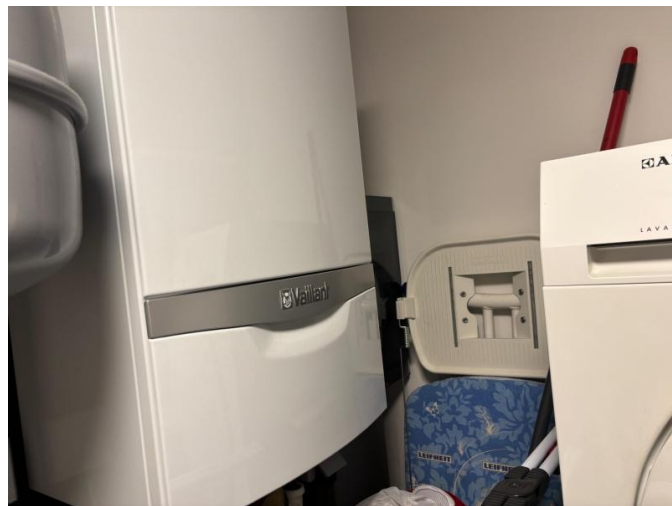
| Beschrijving | Notitie | Terug te vinden op plannen |
|--|---|---|
| Fiche 7: Niet-asbestverdachte stookketel | De volgende materialen aan onderdelen van een centrale verwarming werden vastgesteld als niet-asbestverdacht, nl stookketel | - |

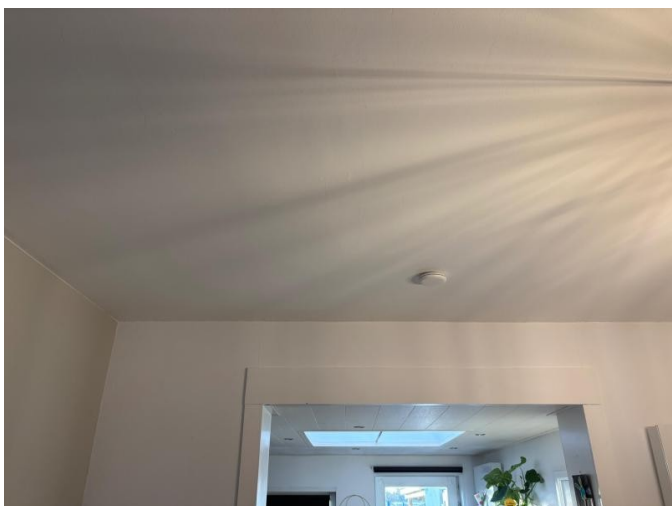
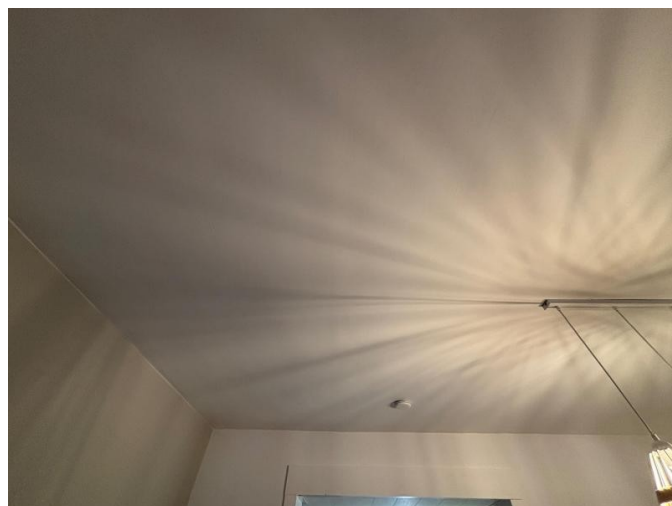
| Beschrijving | Notitie | Terug te vinden op plannen |
|--|---|---|
| Fiche 8: Plafondafwerking in gipskarton/hout/pvc | Het plafond bestaat uit niet-asbestverdachte gipskartonplaten/hout-/pvc platen . Zonder destructie is het niet mogelijk om na te gaan of er asbestverdachte materialen aanwezig zijn achter de gipskartonplaten/hout-/pvc platen. | - |
