Asbestinventarisatetest

Stationsstraat 81, 9255 Buggenhout

Attestnummer : 20260218-000146.000

Uitgegeven op : 18.02.2026

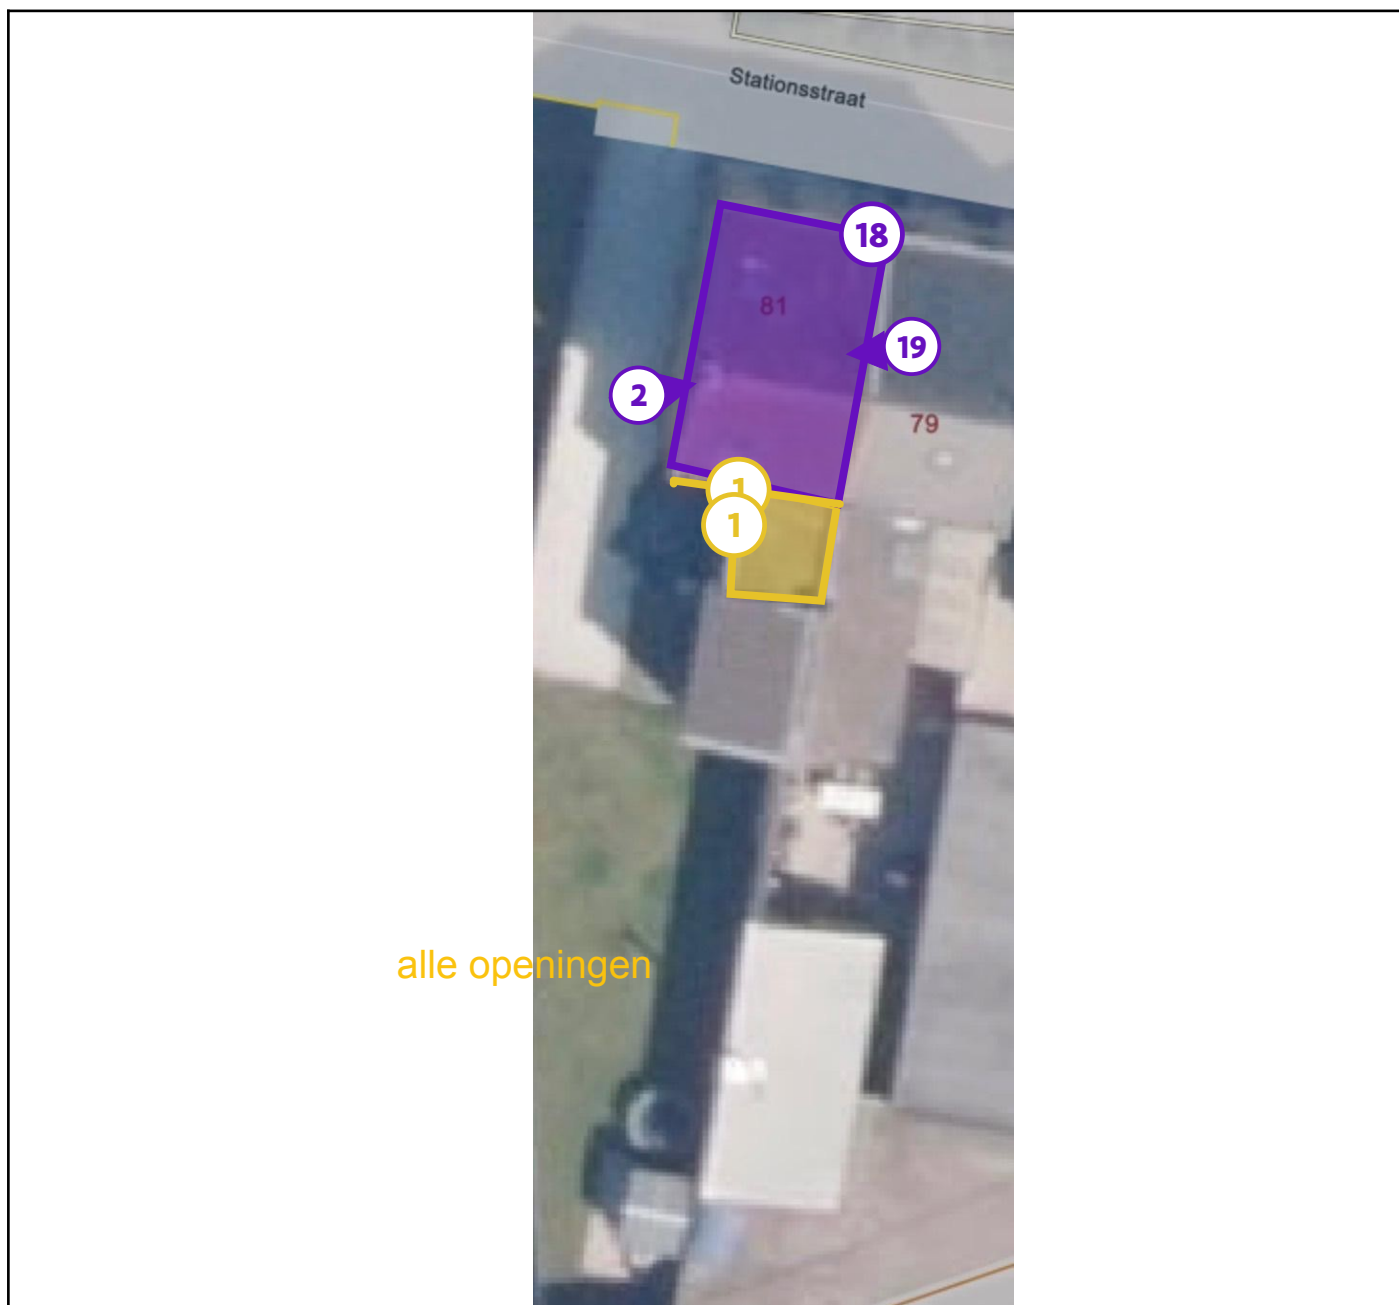
Plan 1.4: Dak

Beschrijving	Type	Actie
1. Dakbedekking - Roofing	Asbestmateriaal	Zorgvuldig beheren
2. Binnenzijde en bovenzijde van de schouw	Beperking	-
15. Afdichtingsmateriaal (mastiek,kit,..) aan schrijnwerk - Niet verdacht	Overige ruimte of materiaal	-

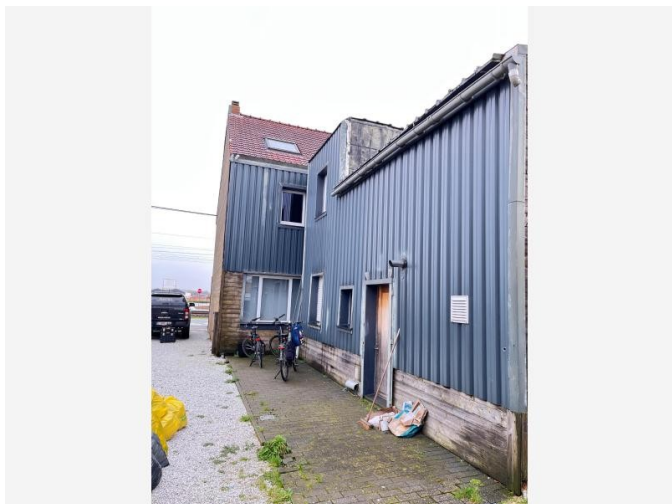
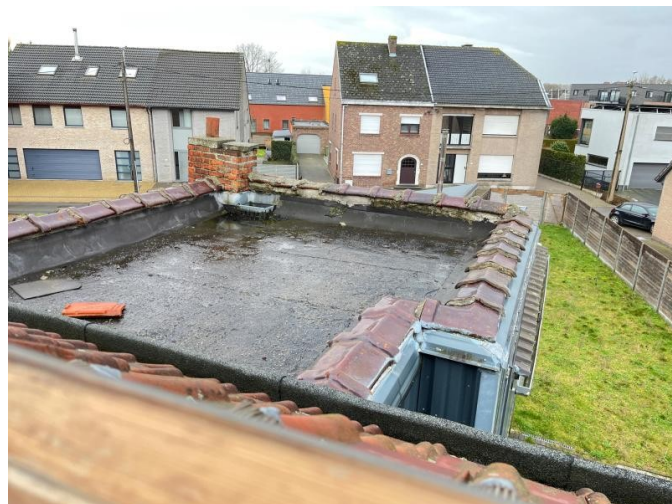
Het asbestmateriaal valt onder de mijlpaal van 2040.

Eindbeoordeling materiaalrisico	Laag materiaalrisico en/of verlaagde kans op vezelvrijgave
---------------------------------	--

Gebondenheid	Categorie 1: hechtgebonden in oorsprong
Asbestsoort (vezeltype)	Alleen chrysotiel
Asbestconcentratie	Laag (< 50%)
Afschermingsgraad van het gehele materiaal	Geheel of deels vrij aan de buitenlucht
Toestand van het materiaal	Licht beschadigd, licht verweerd. Intact calciumsilicaatmateriaal of categorie III 'gebondenheid'

Beschrijving	Dakbedekking - Roofing
Omgeving	Buiten
Primaire drager	Plat dak
Asbestmateriaal	Dak- en gevelbekleding - Roofing
Bindmiddel van asbestmateriaal	Bitumen (roofing, teer, asfalt)
Gebondenheid op basis van bindmiddel	Hecht
Hoeveelheid (oppervlakte - aantal)	<ul style="list-style-type: none"> • 12,00 m² - 1 stuk
Totale oppervlakte	12,00 m ²
Eenvoudig bereikbaar	Ja
Bevestigingswijze	<ul style="list-style-type: none"> • Verlijmd, ingegoten, versmeerd
Identificatiemethode	<p>De asbestdeskundige beoordeelt het materiaal als asbestverdacht en dus asbesthoudend, en dit zonder monstername.</p> <p>Motivatie: Er is een onderzoeksbeperking die monstername verhindert; De ruimte of het materiaal bevindt zich hoger dan 3,5 meter vanaf een vaste ondergrond.</p>
Destructieve handeling voor identificatie	Nee
Opmerking	<p>Er werd enkel een puntstaal genomen van de bovenste laag. Mogelijks zijn er onderliggende asbestverdachte lagen aanwezig die niet waarneembaar waren tijdens de inspectie. Wanneer bij renovatie- of sloopwerken blijkt dat er nog onderliggende lagen aanwezig zijn dient er hiervan een staal te worden genomen welke door een erkend laboratorium moet worden geanalyseerd.</p> <p>De hoeveelheid betreft een schatting.</p> <p>Staalname niet mogelijk wegens niet toegankelijk.</p>

- Zorg voor een veilig beheer. Vermijd het beschadigen van het asbestmateriaal. Controleer de toestand jaarlijks op wijzigingen.
- Hemelwater dat afspoelt van asbestcement daken of gevels kan asbestdeeltjes bevatten. Gebruik het enkel voor gesloten circuits (bv. spoelen toiletten). Reinig na het vervangen van het dak of de gevel de dakgoten en regenwaterput of -ton om asbesthoudend sediment of slib te verwijderen

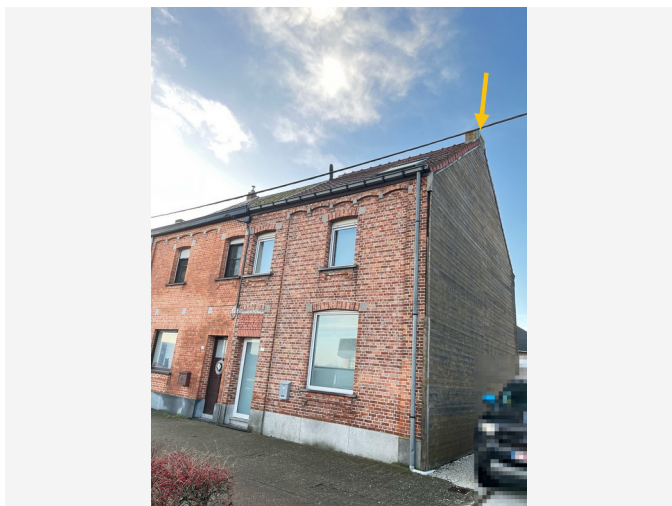
Reden: Het te onderzoeken materiaal situeert zich hoger dan 3,50 m te rekenen vanaf een veilige ondergrond

Uitleg van de asbestdeskundige: De binnenzijde van de schouw kon niet geïnspecteerd worden. Ook van buitenaf was inspectie onmogelijk omwille van de hoogte (hoger dan 3.5m). Asbestverdachte toepassingen kunnen aanwezig zijn. Dit betreft een beperking op middellange termijn.

(Asbest)materiaal	Rookgaskanaal
Karakterisatie	Asbest (verdacht)
Primaire drager	HVAC infrastructuur en uitrusting

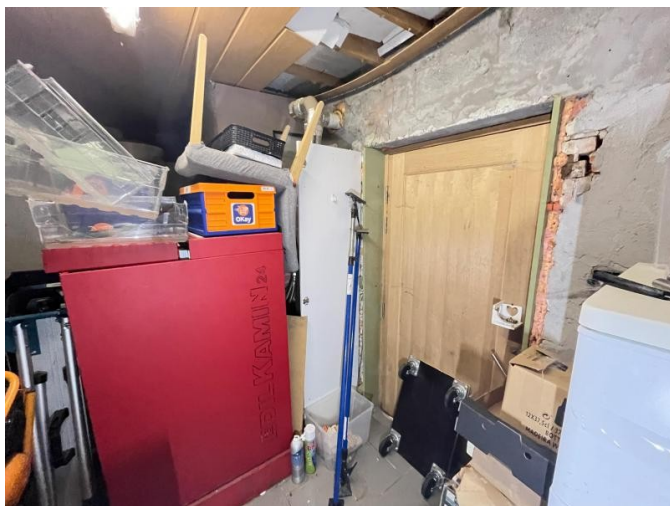
Reden: Niet waarneembaar

Uitleg van de asbestdeskundige: Mogelijk bevat de brander/CV-ketel asbestverdachte isolatie en/of pakkingen. Inspectie zonder demontage was niet mogelijk op moment van de inspectie.

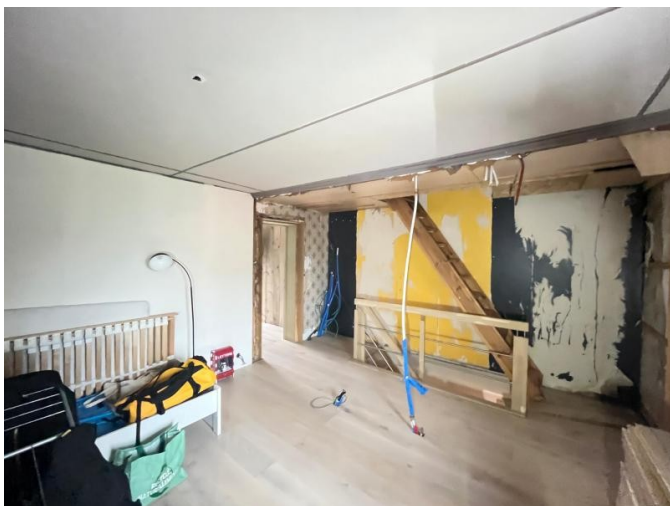
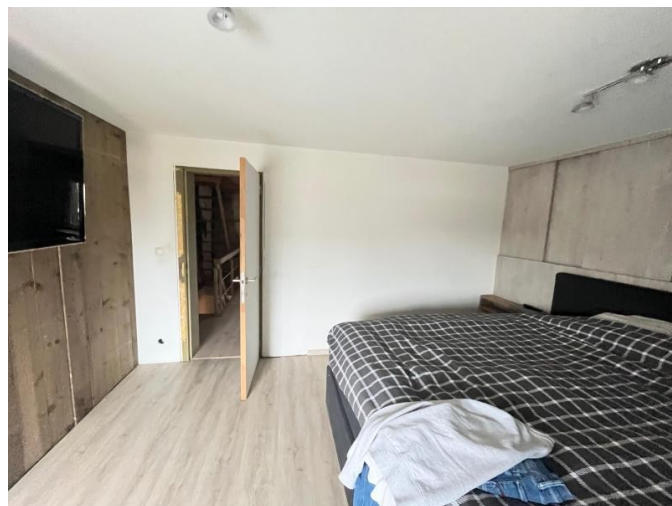
De aanwezige vloerbekleding is niet asbestverdacht. De onderliggende laag was echter niet inspecteerbaar zonder destructie tijdens de inspectie. Mogelijk is de onderliggende laag asbestverdacht.

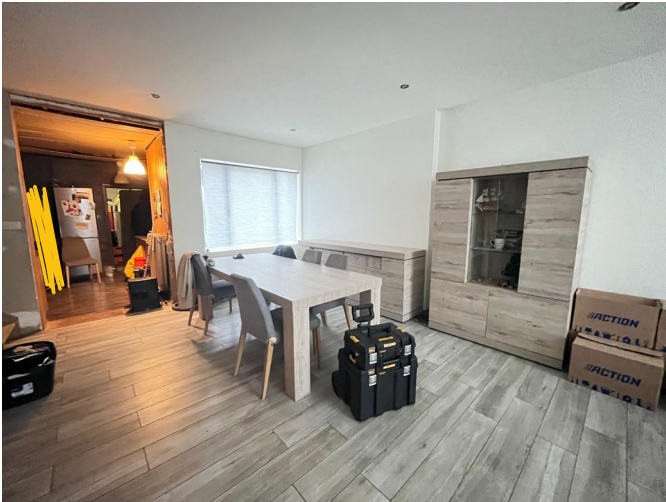
Fiche 7: Tegellijm onder vloertegels en achter plinttegels

Op moment van de inspectie kon niet worden nagegaan of de tegellijm onder de vloertegels of achter de plinttegels asbestverdacht is. Bij renovatie of verwijdering van de tegels dient het materiaal te worden geanalyseerd voor de werken van start gaan.

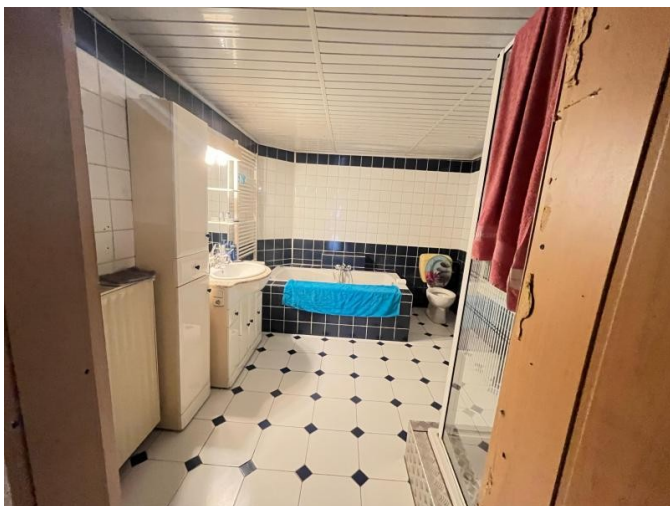
Op moment van de inspectie kon niet worden nagegaan of de tegellijm achter de muurtegels/plinten asbestverdacht is. Bij renovatie of verwijdering van de tegels dient het materiaal te worden geanalyseerd voor de werken van start gaan.

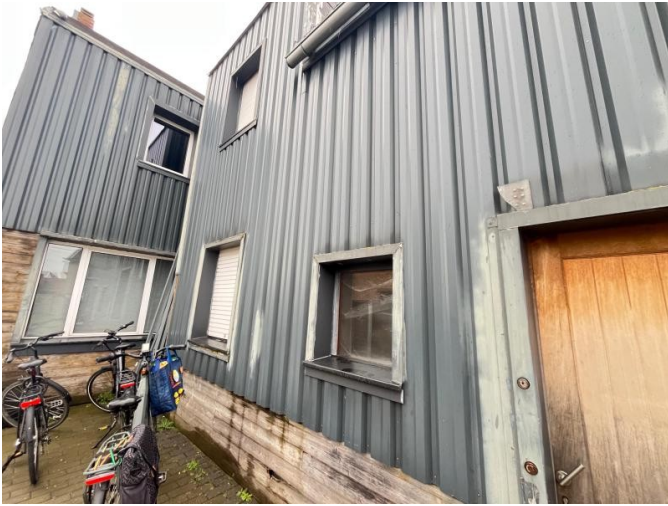
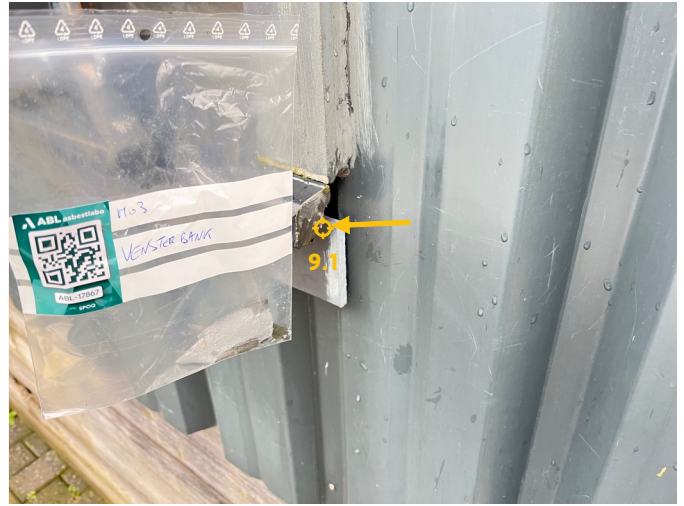
Fiche 9: Vensterbank - Buiten

Geen asbest

#	Type	Referentie	Resultaat
9.1	Puntmonster	M03	Geen asbest

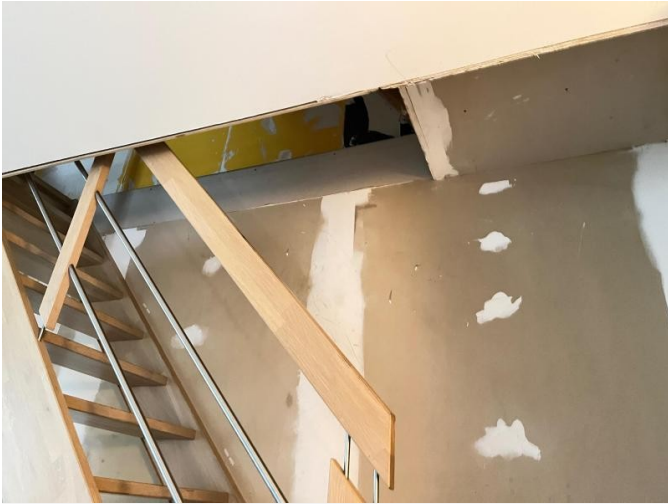
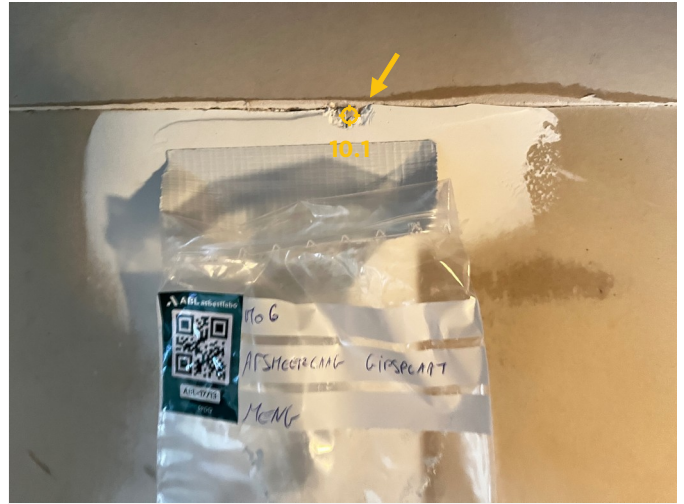
Fiche 10: Afsmeerlagen aan voegen tussen gipskartonplaten

Geen asbest

#	Type	Referentie	Resultaat
10.1	Mengmonster	M06	Geen asbest

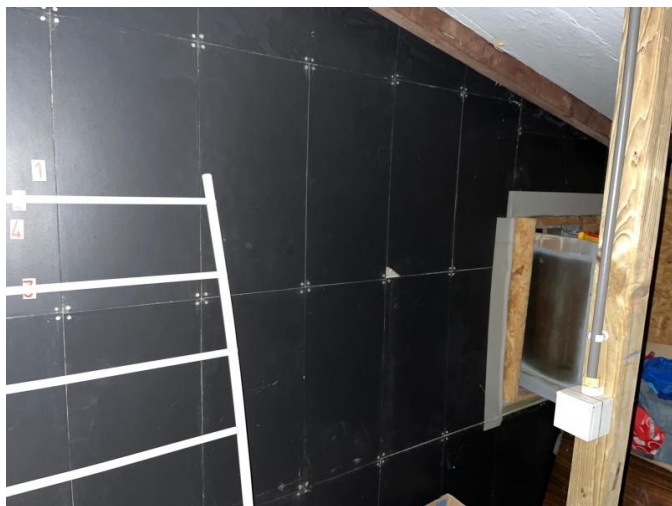
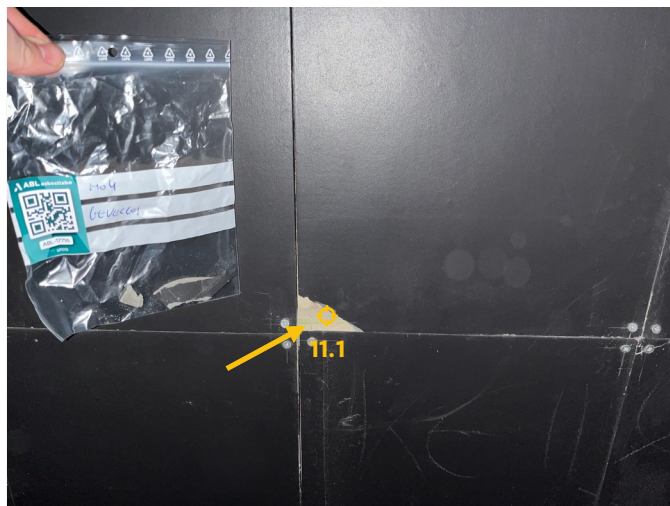
Fiche 11: Gevelleien

Geen asbest

#	Type	Referentie	Resultaat
11.1	Puntmonster	M04	Geen asbest

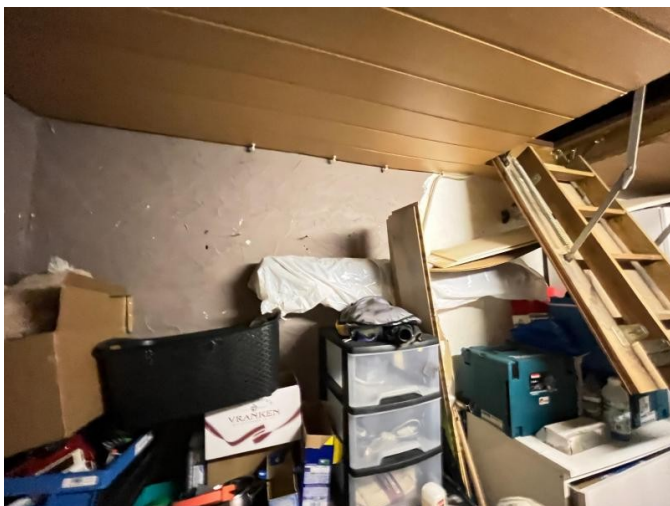
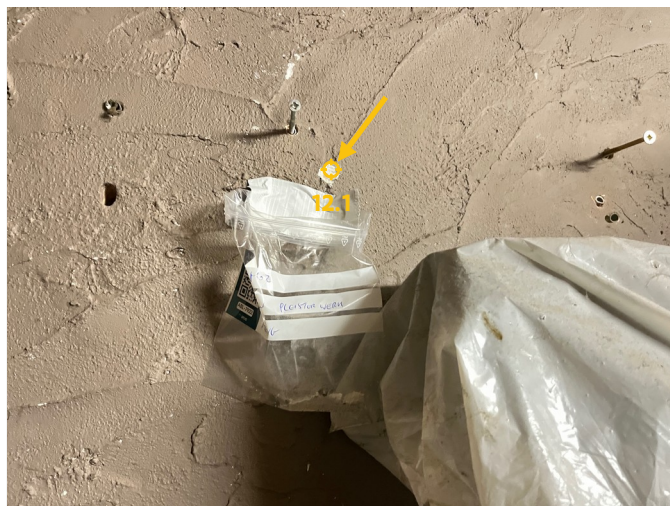
Geen asbest

#	Type	Referentie	Resultaat
12.1	Mengmonster	M02	Geen asbest

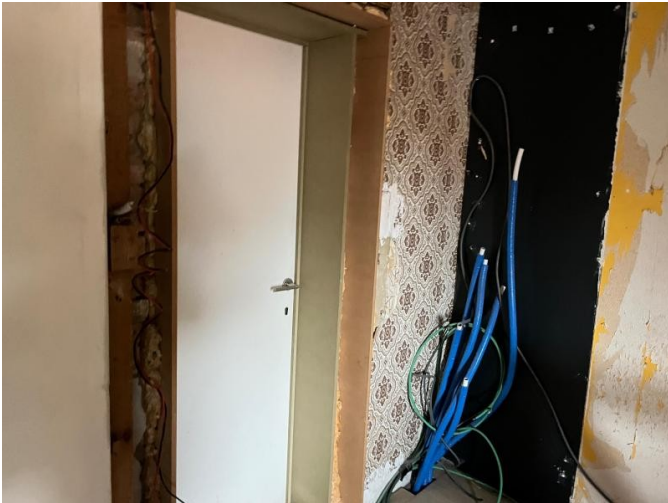
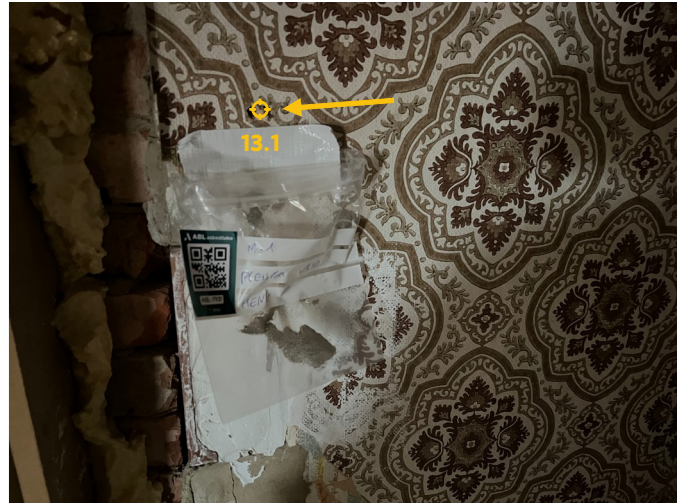
Geen asbest

#	Type	Referentie	Resultaat
13.1	Mengmonster	M01	Geen asbest

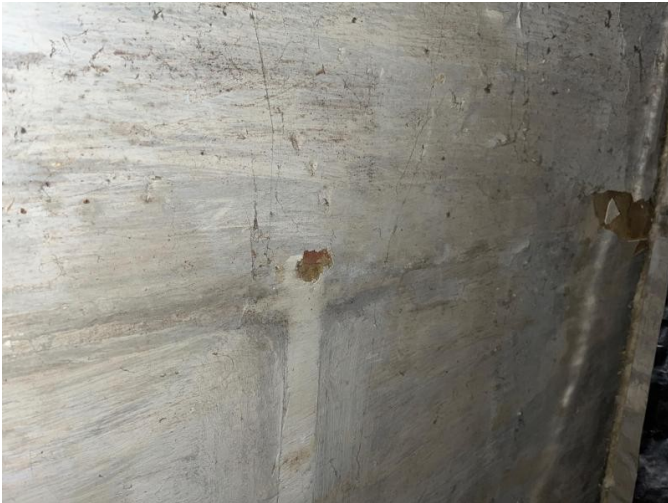
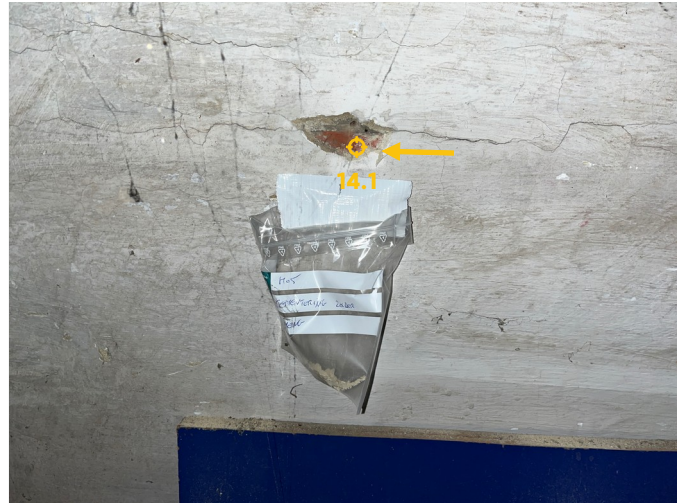
Fiche 14: Cementering binnen

Geen asbest

#	Type	Referentie	Resultaat
14.1	Mengmonster	M05	Geen asbest
