Asbestinventarisatetest

Kouterbaan 96, 1840 Londerzeel

Attestnummer : 20250709-000281.000

Uitgegeven op : 09.07.2025

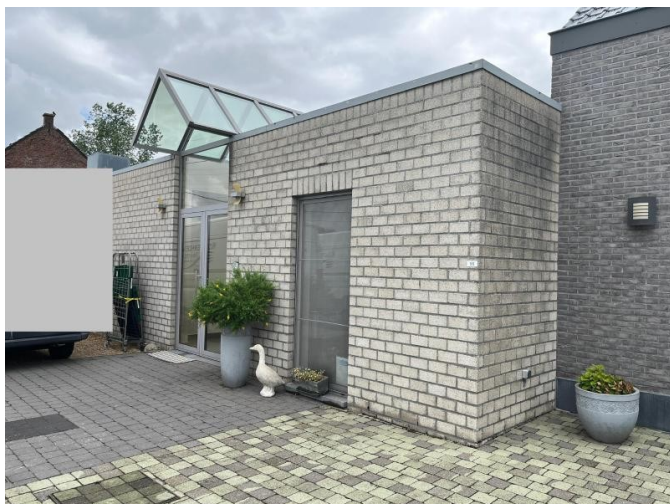
Situeringfoto

Uitgesloten van inspectie

Bouwjaar: 2005

Constructies gebouwd vanaf 2001 moeten niet onderzocht worden

Opmerking	Zie bewijsstukken voor de bouwvergunning voor het bijbouwen van de keuken.
-----------	--

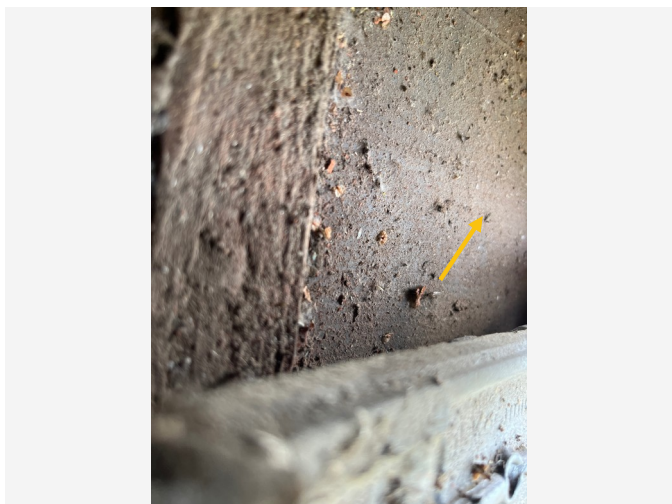
Vrije foto

Tijdens de inspectie kon het onderdak worden geïnspecteerd en werd er vastgesteld dat dit niet bestaat uit asbestverdacht materiaal. Dit werd steekproefgewijs vastgesteld op volgende plaats(en): van uit de Velux.

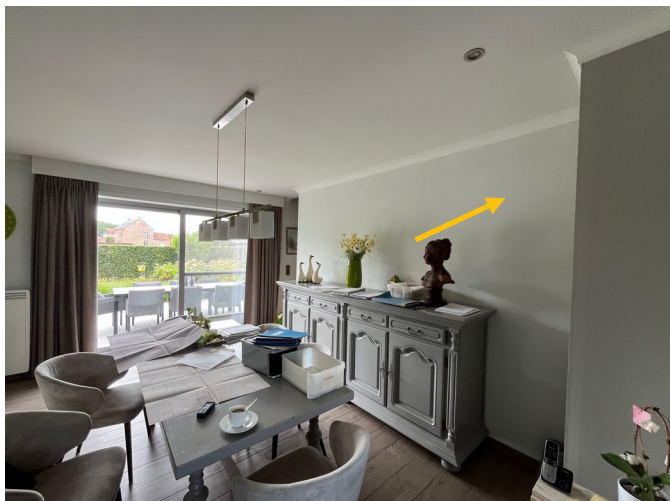
Fiche 3: Valse wand(en)/voorzetswand(en) - Gipskarton-Pvc-hout

De valse wand(en)/voorzetswand(en) bestaat(bestaan) uit niet-asbestverdachte gipskartonplaten/hout-/pvc platen. Zonder destructie is het niet mogelijk om na te gaan of er asbestverdachte materialen aanwezig zijn achter de valse wand(en)/voorzetswand(en)

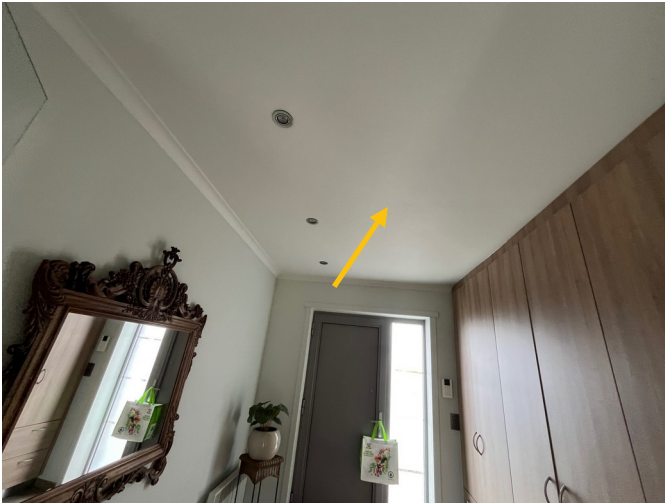
Vrije foto

Het plafond bestaat uit niet-asbestverdachte gipskartonplaten/hout-/pvc platen . Zonder destructie is het niet mogelijk om na te gaan of er asbestverdachte materialen aanwezig zijn achter de gipskartonplaten/hout-/pvc platen.

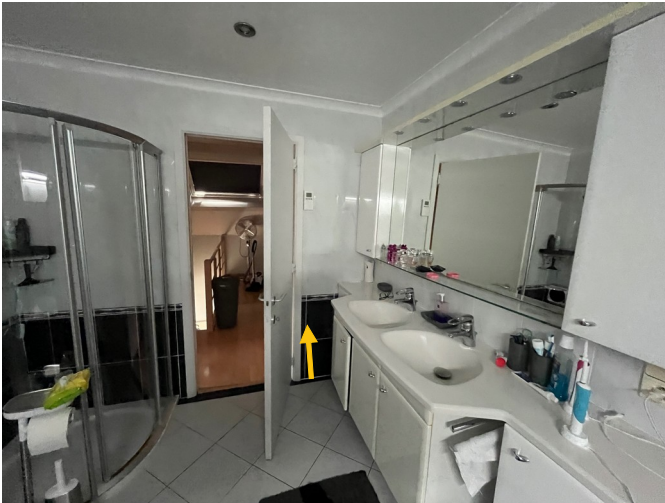
Vrije foto

Op moment van de inspectie kon niet worden nagegaan of de tegellijm achter de muurtegels/plinten asbestverdacht is. Bij renovatie of verwijdering van de tegels dient het materiaal te worden geanalyseerd voor de werken van start gaan.

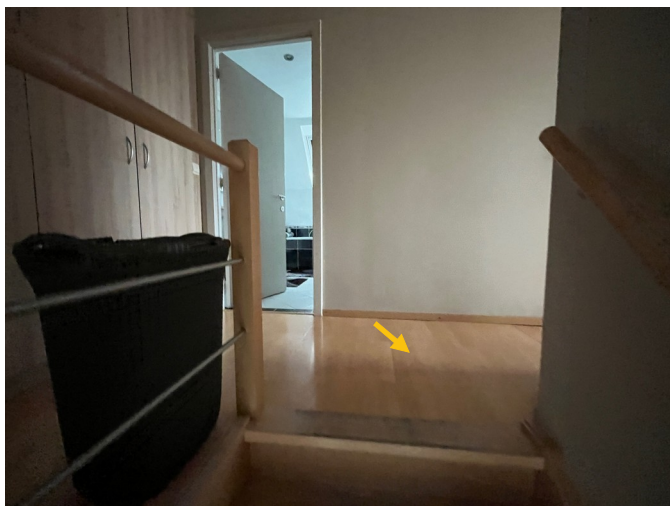
Vrije foto

De aanwezige vloerbekleding is niet asbestverdacht. De onderliggende laag was echter niet inspecteerbaar zonder destructie tijdens de inspectie. Mogelijk is de onderliggende laag asbestverdacht.

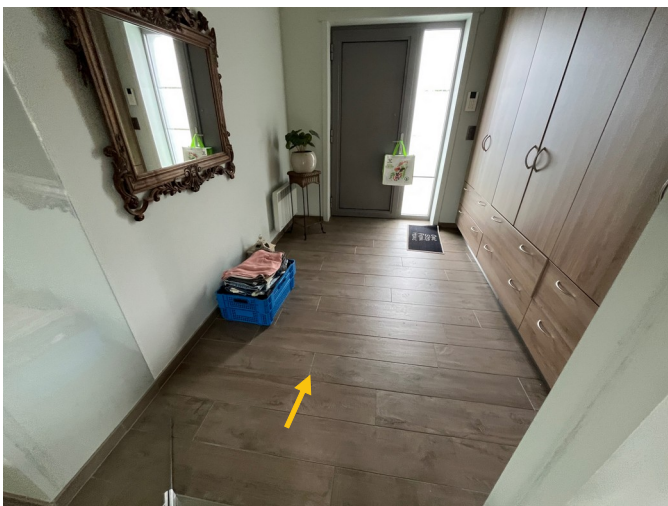
Vrije foto

Op moment van de inspectie kon niet worden nagegaan of de tegelijm onder de vloertegels of achter de plinttegels asbestverdacht is. Bij renovatie of verwijdering van de tegels dient het materiaal te worden geanalyseerd voor de werken van start gaan.

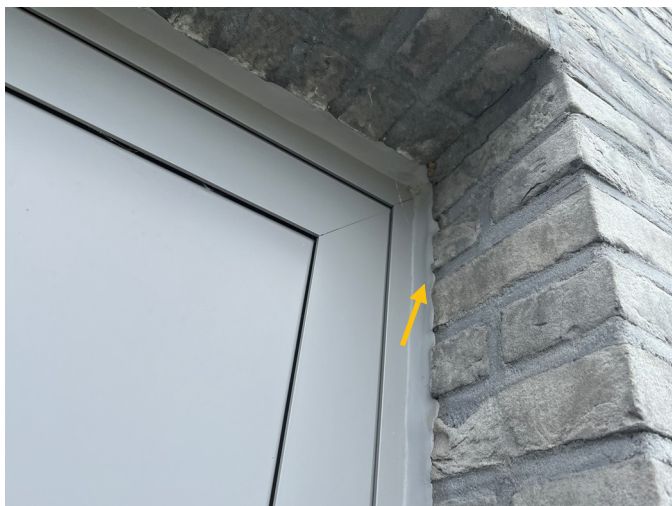
Vrije foto

De afkitting van de ramen bestaat uit siliconen. Dit is niet asbestverdacht

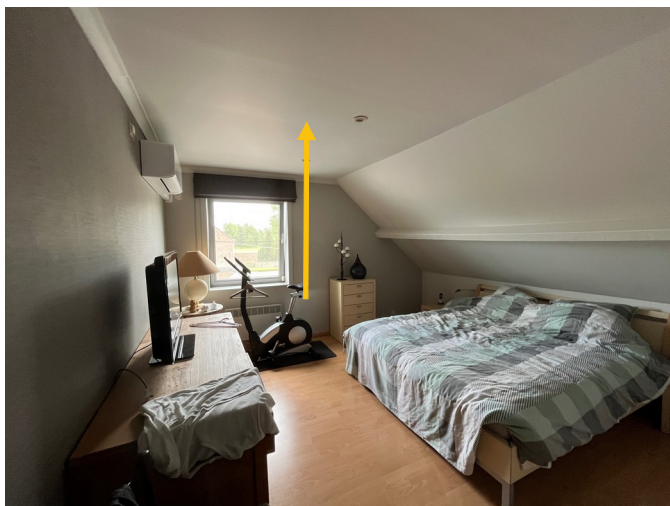
Vrije foto

Er is geen (zichtbaar) toegangsluik aanwezig. Hierdoor kon de zolderruimte niet worden gecontroleerd op moment van de inspectie.

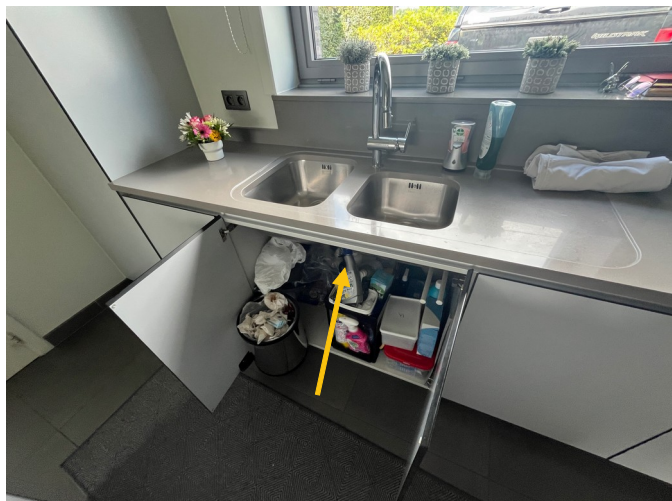
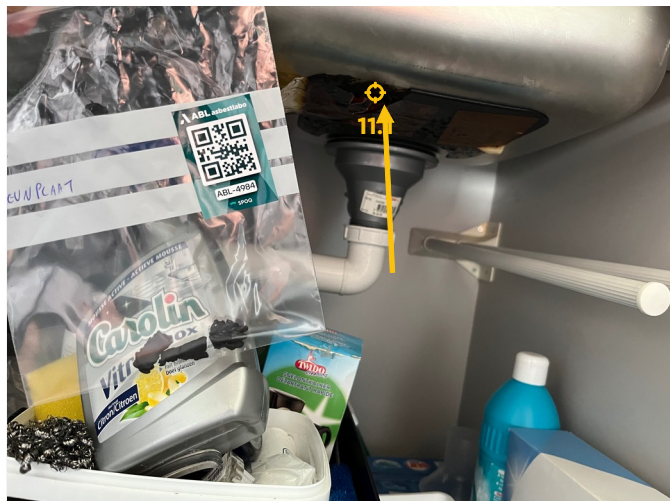
Fiche 11: Ontdreuningsplaat/anti-dreunplaat onder spoelbak

Geen asbest

#	Type	Referentie	Resultaat
11.1	Puntmonster	M01	Geen asbest
