# Asbestinventarisatetest

Mandekensstraat 2I, 9200 Dendermonde

Attestnummer : 20251208-000328.000

Uitgegeven op : 08.12.2025

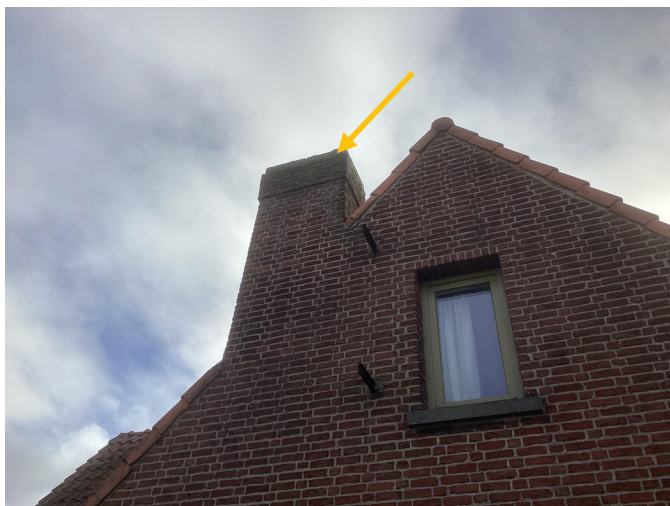
Situeringfoto

**Reden:** Het te onderzoeken materiaal situeert zich hoger dan 3,50 m te rekenen vanaf een veilige ondergrond

**Uitleg van de asbestdeskundige:** De binnenzijde van de schouw kon niet geïnspecteerd worden. Ook van buitenaf was inspectie onmogelijk omwille van de hoogte (hoger dan 3.5m). Asbestverdachte toepassingen kunnen aanwezig zijn. Dit betreft een beperking op middellange termijn.

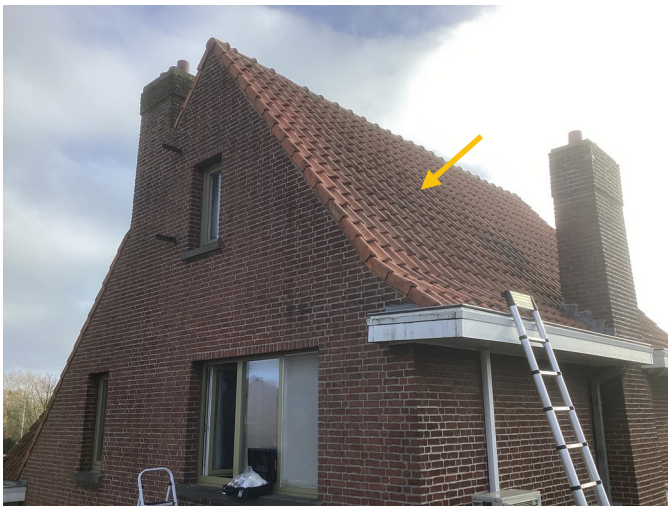
Situeringfoto

**Reden:** Het te onderzoeken materiaal situeert zich hoger dan 3,50 m te rekenen vanaf een veilige ondergrond

**Uitleg van de asbestdeskundige:** Aangezien het onderdak niet zichtbaar is langs de binnenkant van het dak wegens dat dit afgewerkt is, en vanuit de zolder(raam) niet vaststelbaar is welk onderdak er aanwezig is en er ook de beperking is van de hoogte wordt hier een beperkingsfiche van middellange termijn opgemaakt.

De eerste drie rijen dakpannen hebben geen onderdak maar het effectieve dak kon niet geïnspecteerd worden omwille van veiligheidsredenen

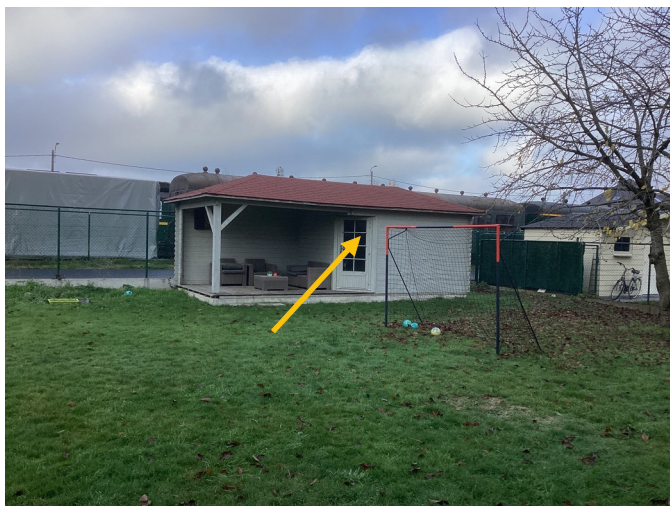
*Situeringfoto*

**Bouwjaar:** 2020

*Constructies gebouwd vanaf 2001 moeten niet onderzocht worden*

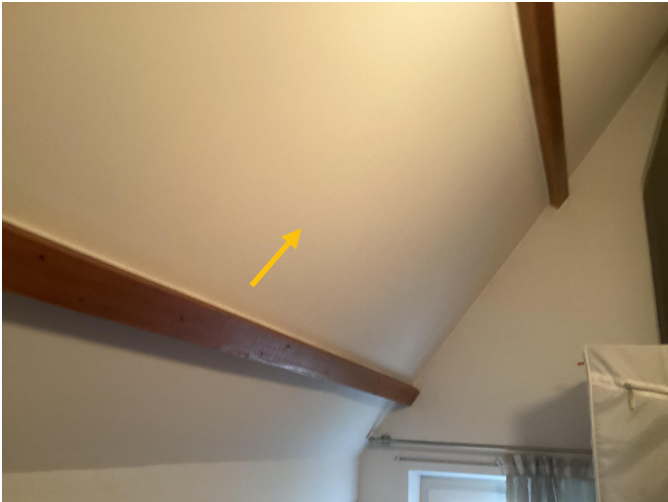
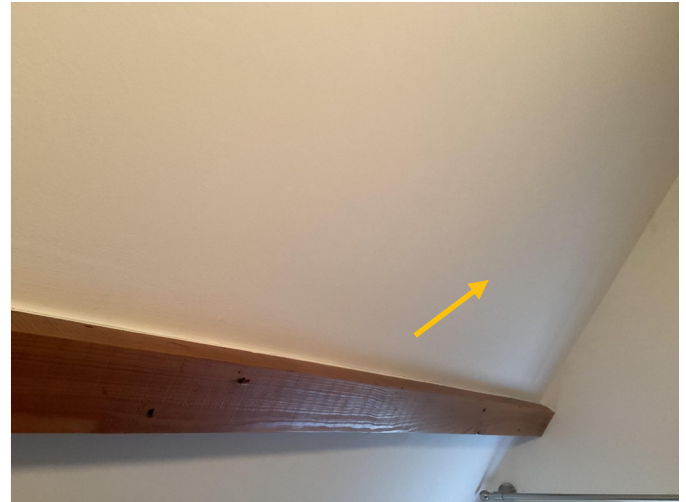
## Fiche 4: Afsmeerlagen aan voegen tussen gipskartonplaten niet waarneembaar

De afsmeerlaag tussen de gipskartonplaten is niet waarneembaar.

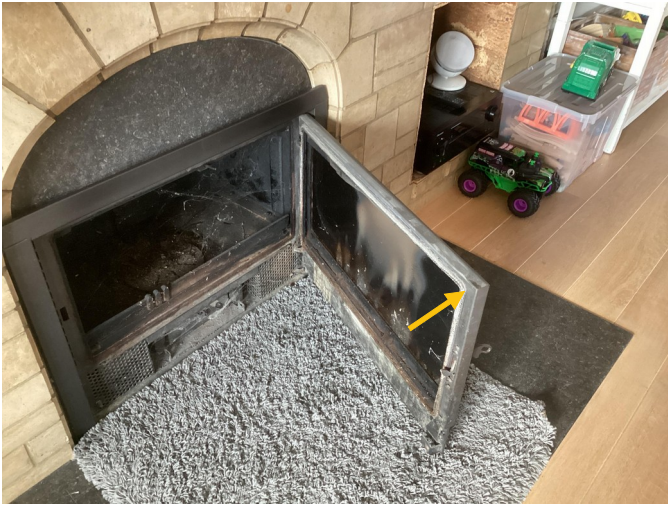
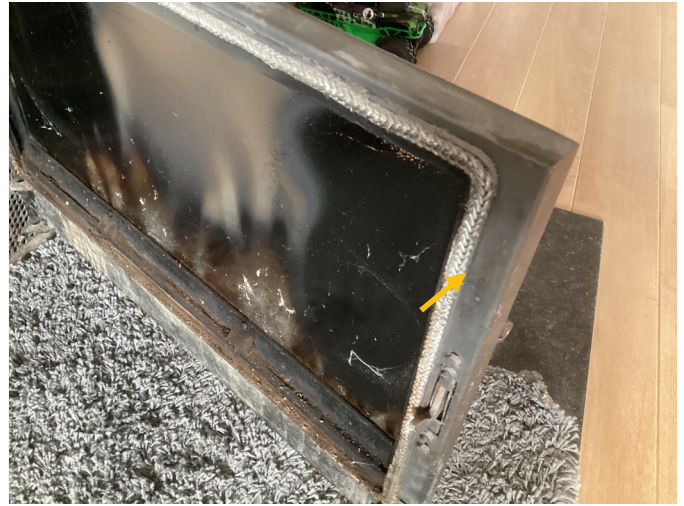
De dichtingskoord van de kachel betreft een keramische koord. Dit is niet asbest verdacht.

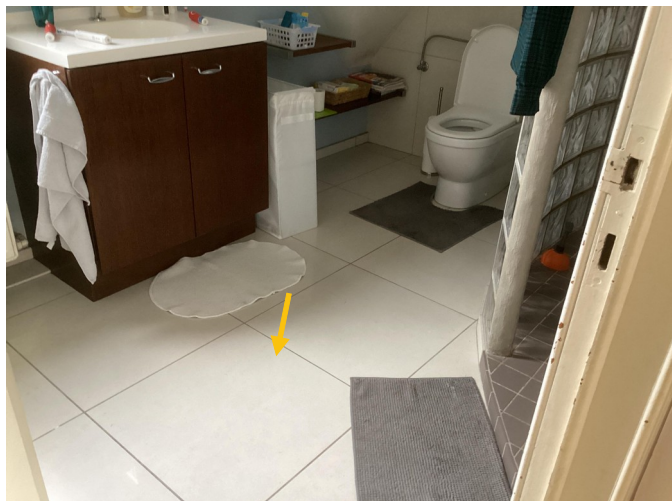
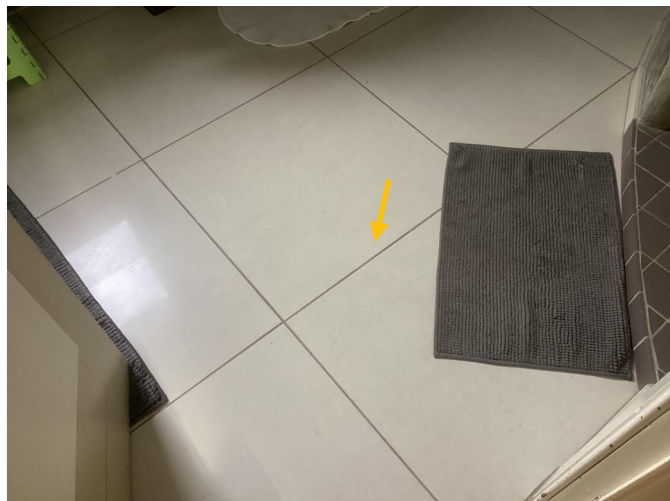
## Fiche 6: Tegellijm onder vloertegels en achter plinttegels

Op moment van de inspectie kon niet worden nagegaan of de tegellijm onder de vloertegels of achter de plinttegels asbestverdacht is. Bij renovatie of verwijdering van de tegels dient het materiaal te worden geanalyseerd voor de werken van start gaan.

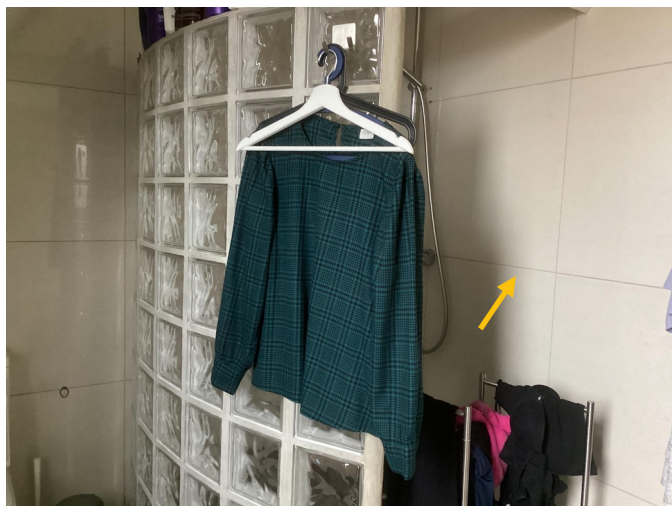
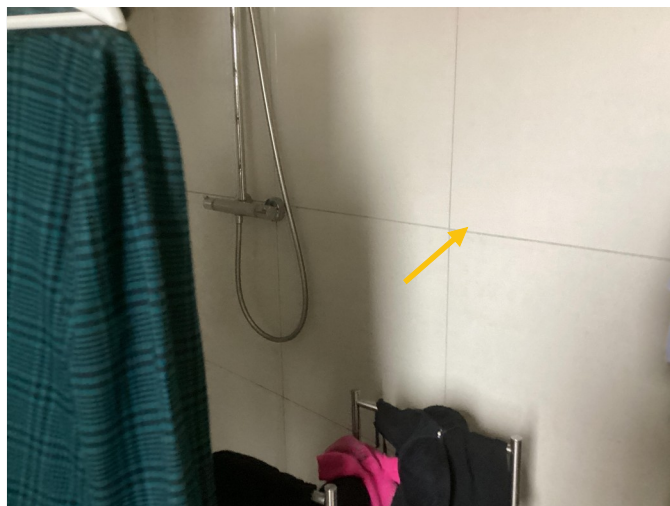
Op moment van de inspectie kon niet worden nagegaan of de tegellijm achter de muurtegels/plinten asbestverdacht is. Bij renovatie of verwijdering van de tegels dient het materiaal te worden geanalyseerd voor de werken van start gaan.

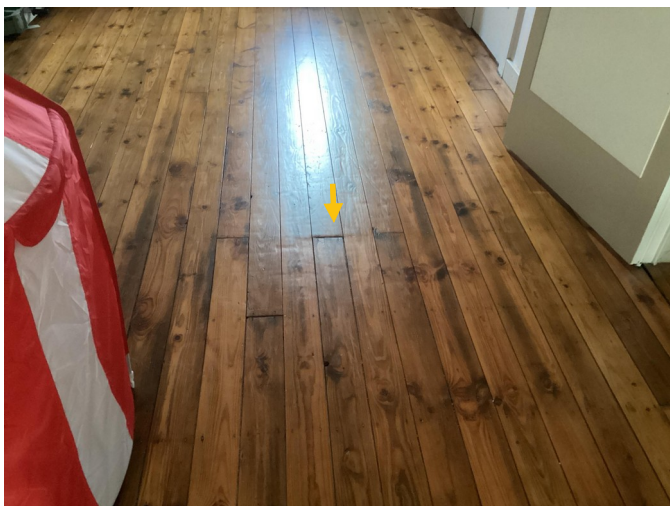
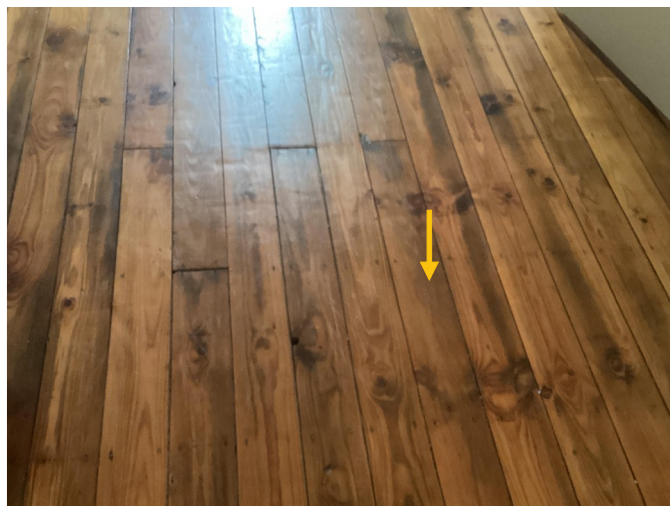
De plankenvloer is bevestigd op de draagbalken. De plankenvloer is niet asbestverdacht.

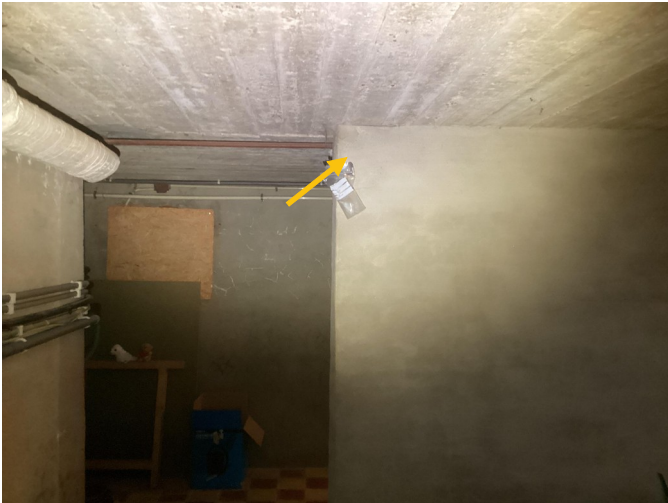
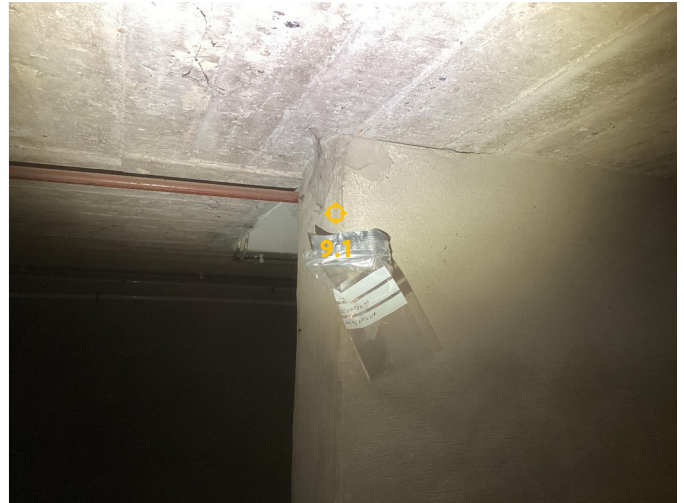
## Fiche 9: Cementering binnen kelder

Geen asbest

#	Type	Referentie	Resultaat
9.1	Mengmonster	M08	Geen asbest

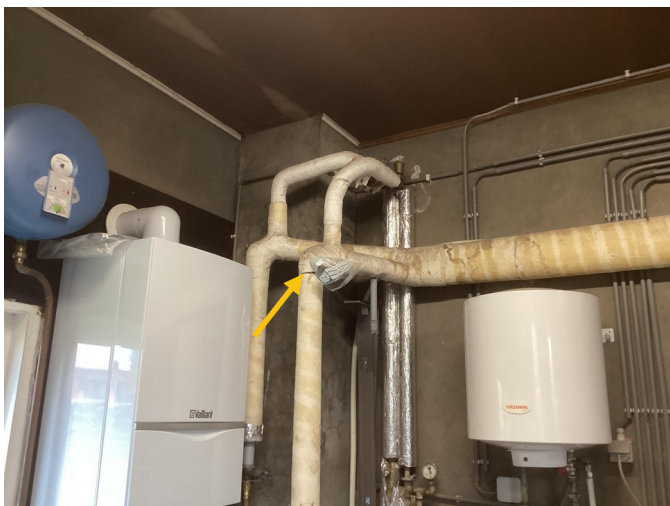
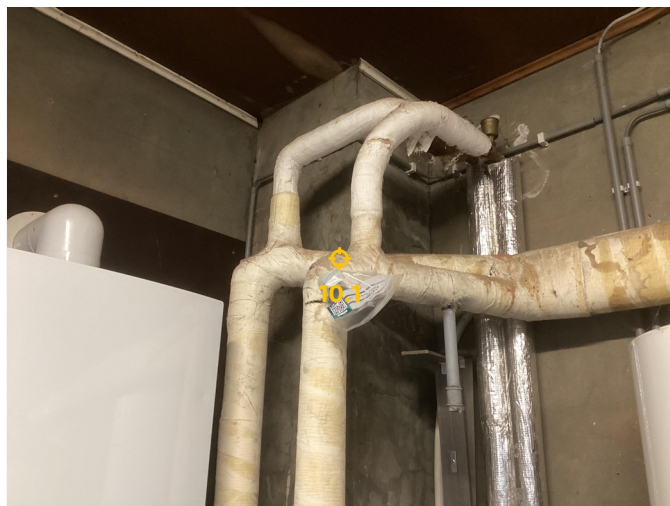
Geen asbest

#	Type	Referentie	Resultaat
10.1	Mengmonster	M04	Geen asbest
10.2	Mengmonster	M05	Geen asbest

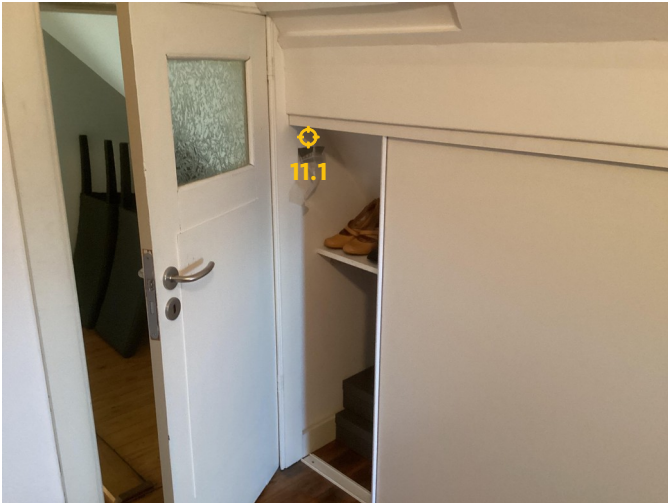
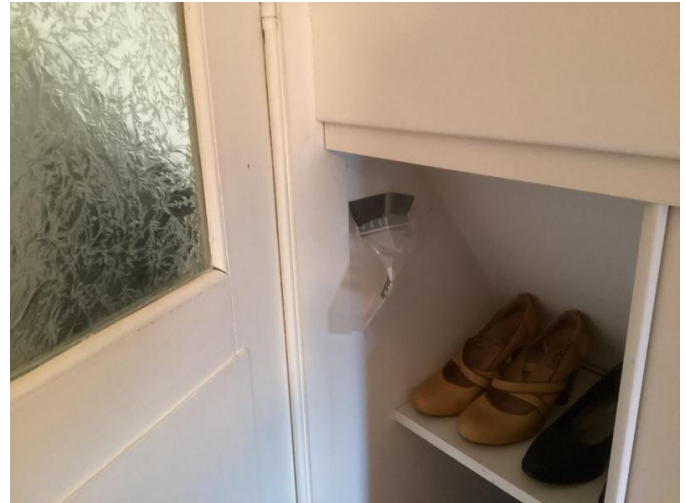
# Fiche 11: Pleisterwerk wanden

Geen asbest

#	Type	Referentie	Resultaat
11.1	Mengmonster	M01	Geen asbest

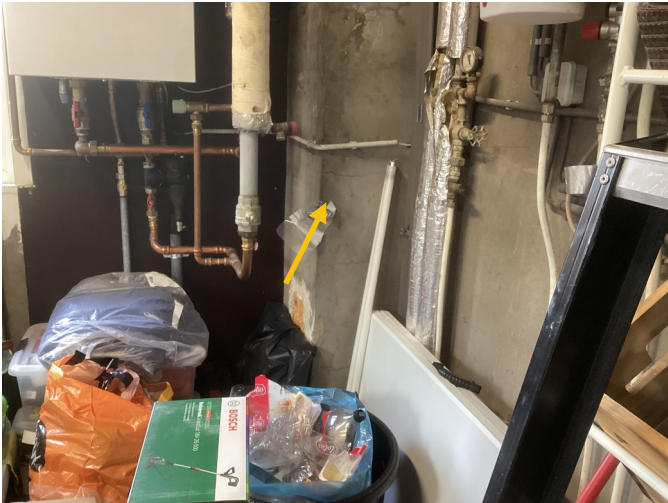
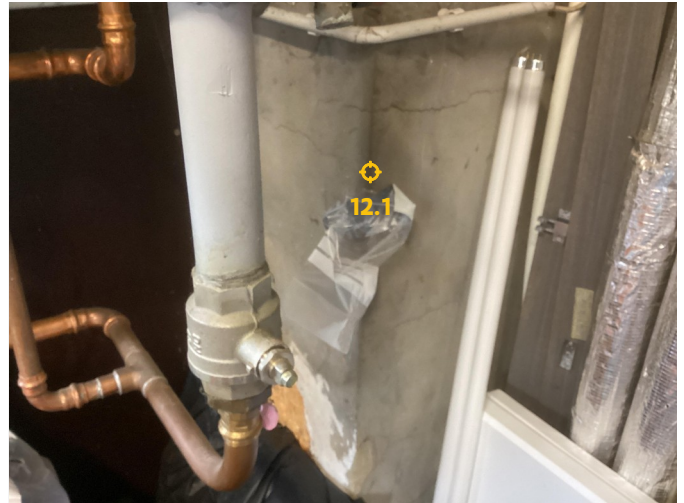
## Fiche 12: Cementering binnen garage

Geen asbest

#	Type	Referentie	Resultaat
12.1	Mengmonster	M03	Geen asbest

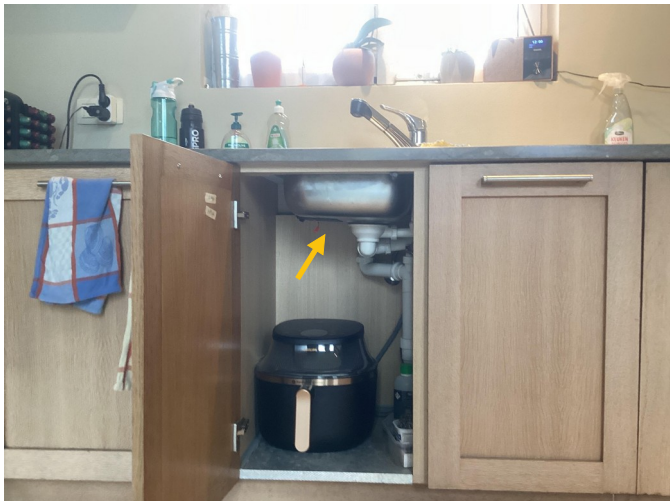
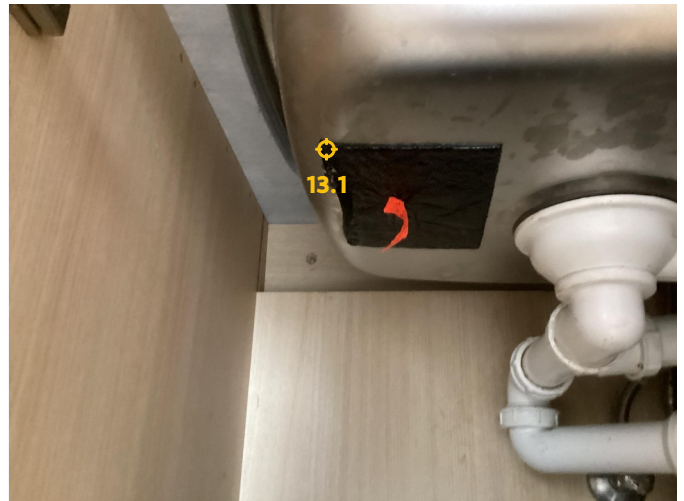
# Fiche 13: Ontdreuningsplaat/anti-dreunplaat onder spoelbak

Geen asbest

#	Type	Referentie	Resultaat
13.1	Puntmonster	M02	Geen asbest

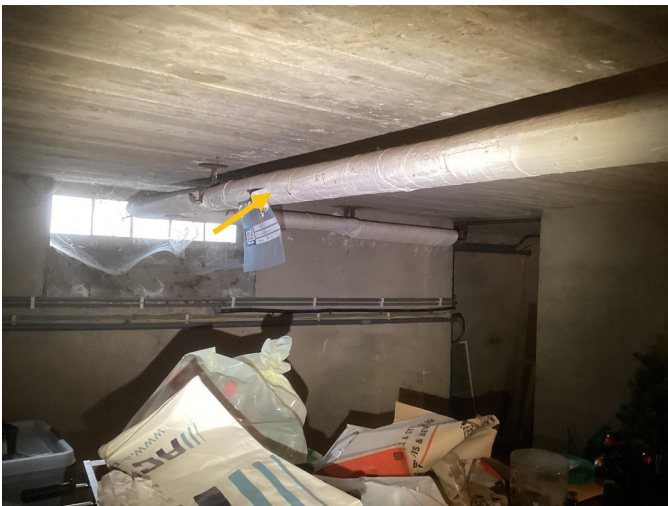
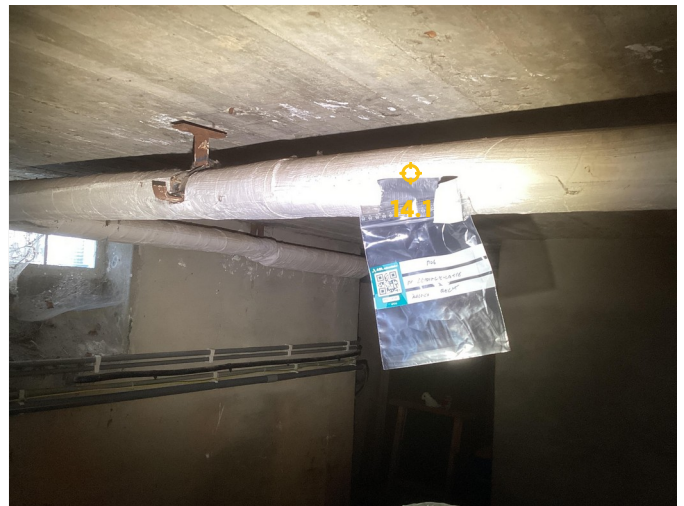
Geen asbest

#	Type	Referentie	Resultaat
14.1	Mengmonster	M06	Geen asbest
14.2	Mengmonster	M07	Geen asbest
