Asbestinventarisatetest

Provinciale baan 109, 9200 Dendermonde

Attestnummer : 20260122-000190.001

Uitgegeven op : 06.02.2026

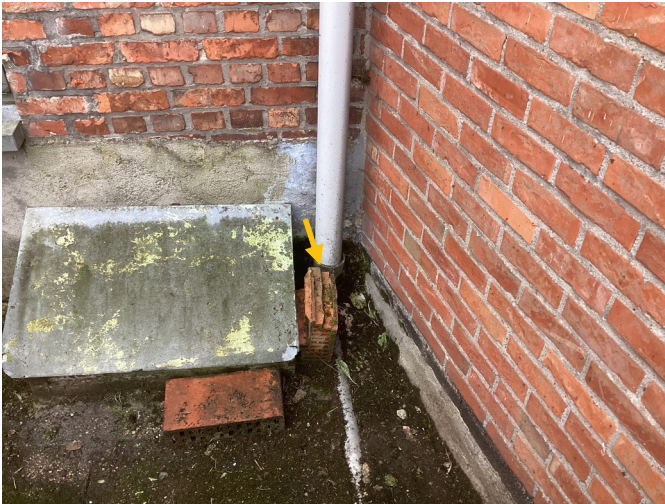
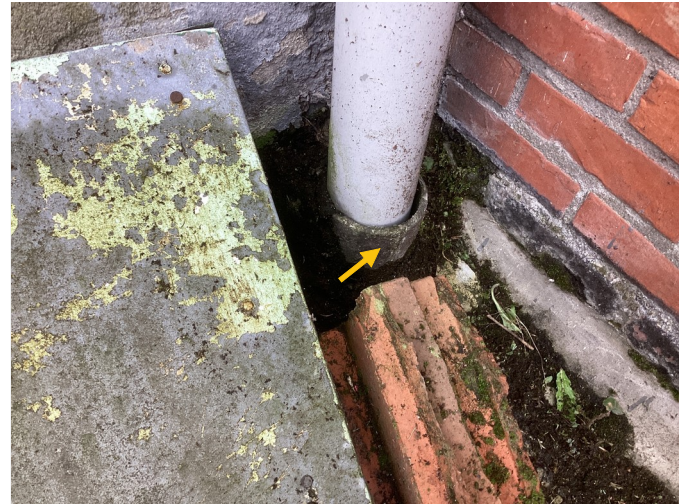
Het asbestmateriaal valt onder de mijlpaal van 2034.

Eindbeoordeling materiaalrisico	Verhoogd materiaalrisico en/of verhoogde kans op vezelvrijgave
---------------------------------	--

Gebondenheid	Categorie 1: hechtgebonden in oorsprong
Asbestsoort (vezeltype)	Crocidoliet aanwezig
Asbestconcentratie	Laag (< 50%)
Afschermingsgraad van het gehele materiaal	Geheel of deels vrij aan de buitenlucht
Toestand van het materiaal	Matig beschadigd, matig verweerd

Beschrijving	Asbestcementbuis (hemelwater)
Omgeving	Buiten
Primaire drager	Infrastructuur hemelwater (opvang en afvoer)
Asbestmateriaal	Hemelwaterafvoerkanaal
Bindmiddel van asbestmateriaal	Cement
Gebondenheid op basis van bindmiddel	Hecht
Hoeveelheid (lengte - omtrek - dikte - aantal)	<ul style="list-style-type: none"> • 0,40 m - 20,00 cm - 1,00 cm - 1 stuk
Totaal volume	< 0,001 m ³
Eenvoudig bereikbaar	<p>Nee</p> <ul style="list-style-type: none"> • Het asbestmateriaal is bedekt (uitgezonderd laag verf, coating, behang, kunststof, textiel) en het wegnemen van het bedekkende materiaal kan niet zonder het bedekkende materiaal te beschadigen.
Bevestigingswijze	<ul style="list-style-type: none"> • Geklemd • Verlijmd, ingegoten, versmeerd
Identificatiemethode	<p>De asbestdeskundige beoordeelt het materiaal als asbestverdacht en dus asbesthoudend, en dit zonder monstername.</p> <p>Motivatie: De monstername brengt andere schade aan dan schade die inherent is aan de monstername.</p>

Destructieve handeling voor identificatie	Nee
Opmerking	<p>De hoeveelheid betreft een schatting.</p> <p>De buis kan verder onder de grond doorlopen maar dit is zonder destructie niet vast te stellen.</p>

Verwijderen

- Zorg voor een veilig beheer. Vermijd het beschadigen van het asbestmateriaal. Controleer de toestand jaarlijks op wijzigingen.
- Voer bijkomende staalname(s) uit.

- Eenvoudige handelingen: mag via doe-het-zelf of door werknemer(s) met opleidingsattest eenvoudige handelingen
Bij het uitvoeren van eenvoudige handelingen, zoals toegestaan via doe-het-zelfmethoden of door werknemers met een opleidingsattest, is het gebruik van de juiste pers. beschermingsmiddelen (PBM's) verplicht om blootstelling aan asbestvezels te voorkomen. Wij adviseren echter om asbest te laten verwijderen door een werknemer met opleidingscertificaat. Maar het is ook toegestaan via de doe-het-zelfmethode, mits de juiste voorzorgsmaatregelen en PBM's in acht worden genomen. De te gebruiken PBM's zijn:
 - FFP3-mondmasker of halfgelaatsmasker met P3 filter
 - wegwerpoverall (Tyvek CATIII, type 5 en 6)

Bij deze verwijdering van asbestmaterialen bestaat er een grote kans op vrijkomen van asbestvezels. Daarom mag dit enkel verwijderd worden door een erkend asbestverwijderaar in een hermetische zone. Bij het verwijderen moet steeds rekening worden gehouden met alle milieu- en veiligheidsvoorschriften. Codex boek VI, titel 3 of de website van OVAM

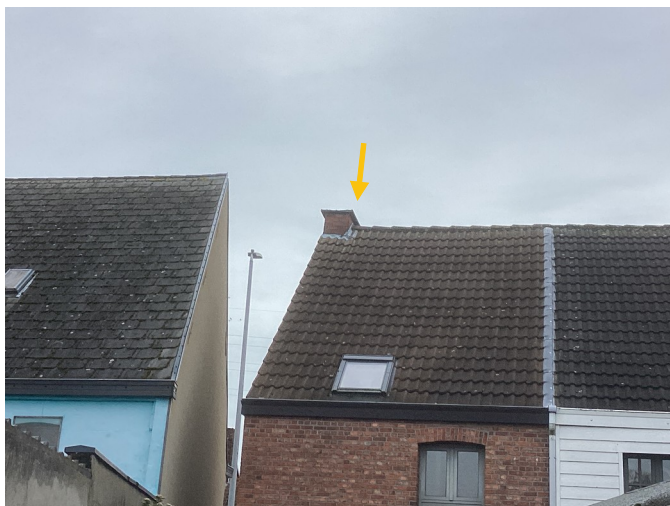
Tijdelijke beperking

Reden: Het te onderzoeken materiaal situeert zich hoger dan 3,50 m te rekenen vanaf een veilige ondergrond

Uitleg van de asbestdeskundige: De binnenzijde van de schouw kon niet geïnspecteerd worden. Ook van buitenaf was inspectie onmogelijk omwille van de hoogte (hoger dan 3.5m). Asbestverdachte toepassingen kunnen aanwezig zijn. Dit betreft een beperking op middellange termijn.

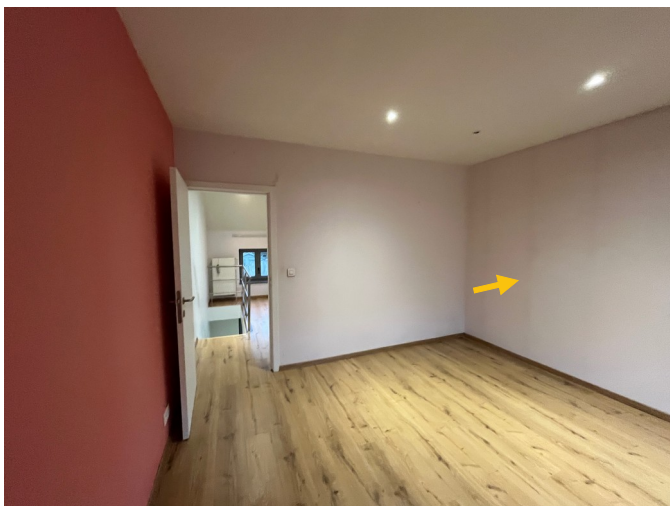
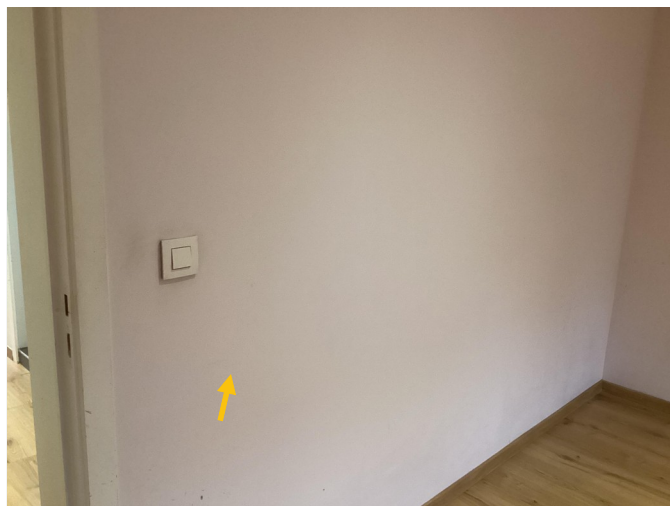
De valse wanden en voorzetwanden bestaan uit niet-asbestverdachte gipskartonplaten. Zonder destructie is het niet mogelijk om na te gaan of er asbestverdachte materialen aanwezig zijn achter de valse wanden en voorzetwanden.

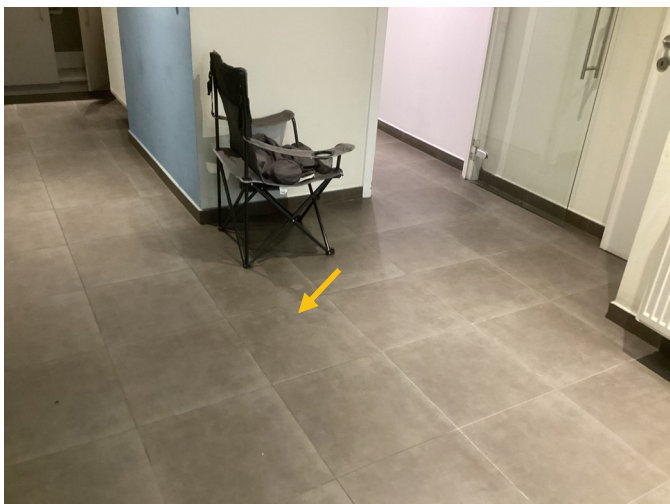
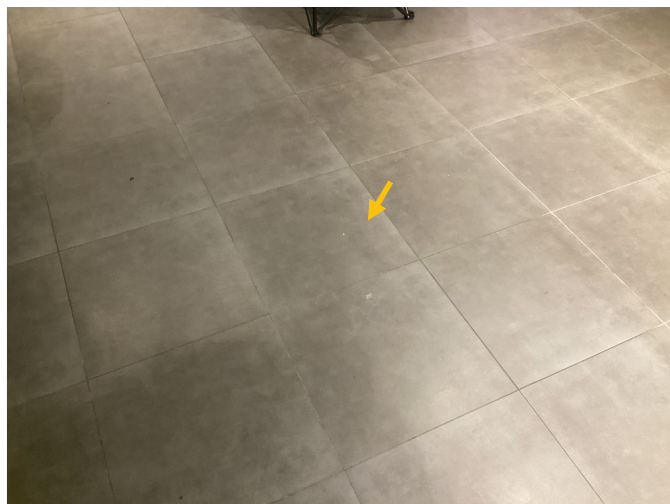
Op moment van de inspectie kon niet worden nagegaan of de tegellijm onder de vloertegels asbestverdacht is. Bij renovatie of verwijdering van de tegels dient het materiaal te worden geanalyseerd voor de werken van start gaan.

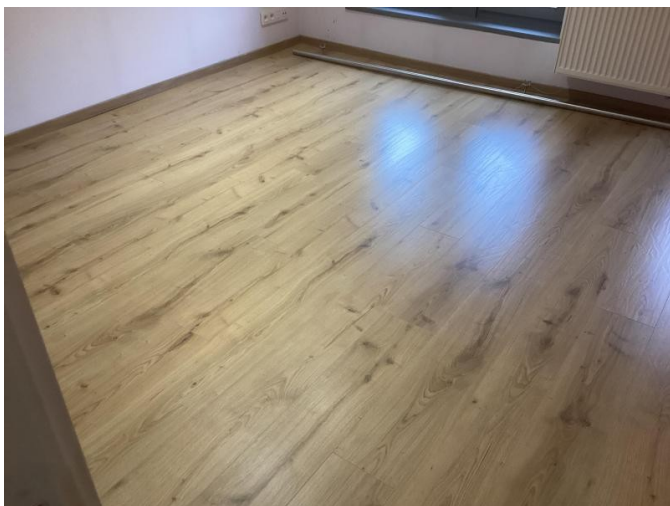
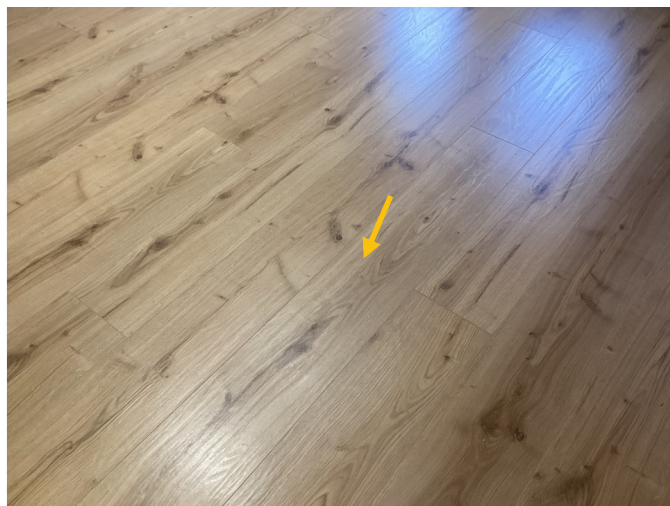
De aanwezige vloerbekleding is niet asbestverdacht. De onderliggende laag was echter niet inspecteerbaar zonder destructie tijdens de inspectie. Mogelijk is de onderliggende laag asbestverdacht.

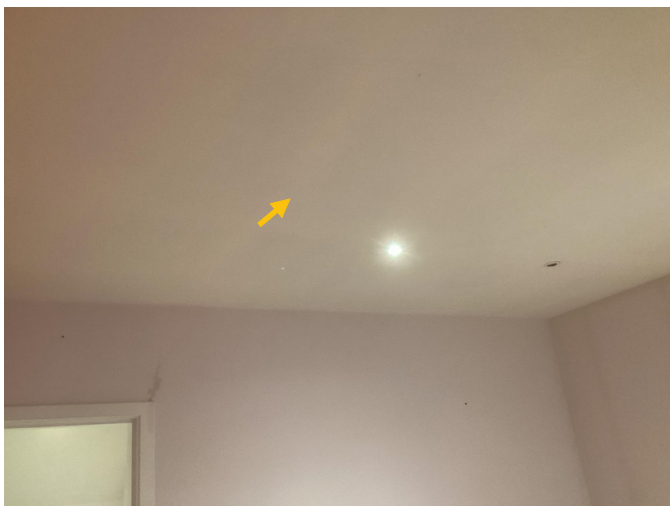
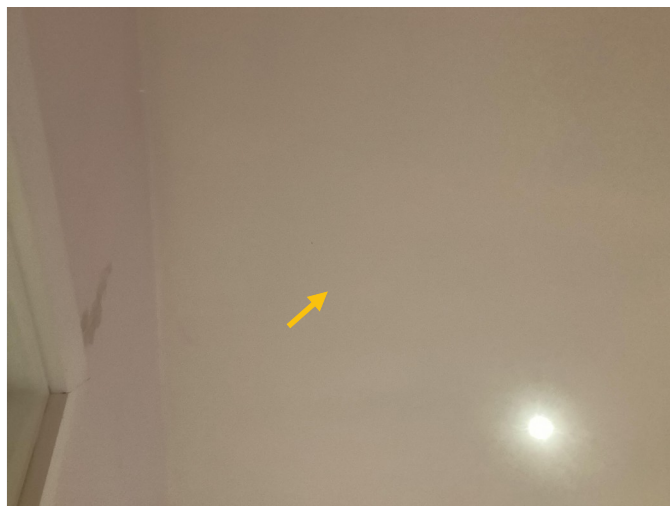
Er is geen (zichtbaar) toegangsluik aanwezig. Hierdoor kon de zolderruimte niet worden gecontroleerd op moment van de inspectie.

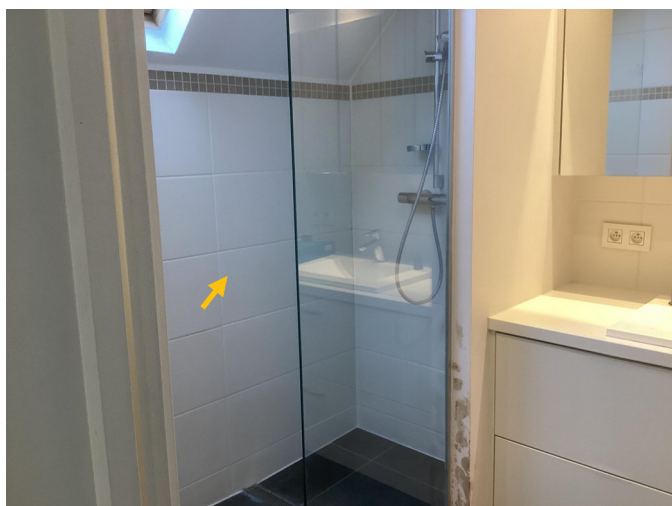
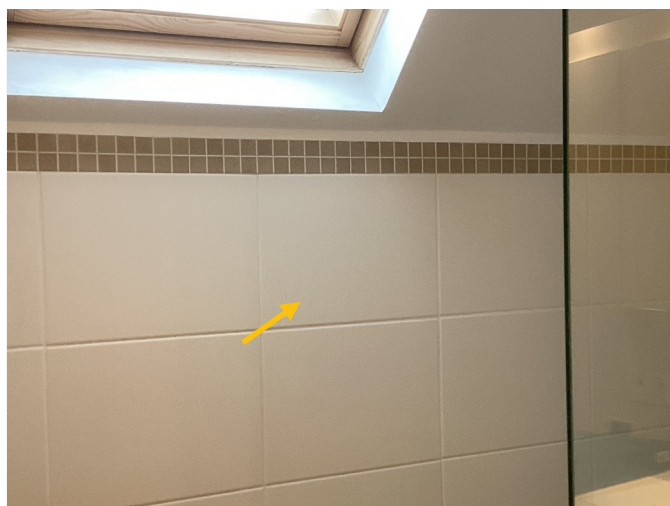
Op moment van de inspectie kon niet worden nagegaan of de tegellijm achter de muurtegels/plinten asbestverdacht is. Bij renovatie of verwijdering van de tegels dient het materiaal te worden geanalyseerd voor de werken van start gaan.

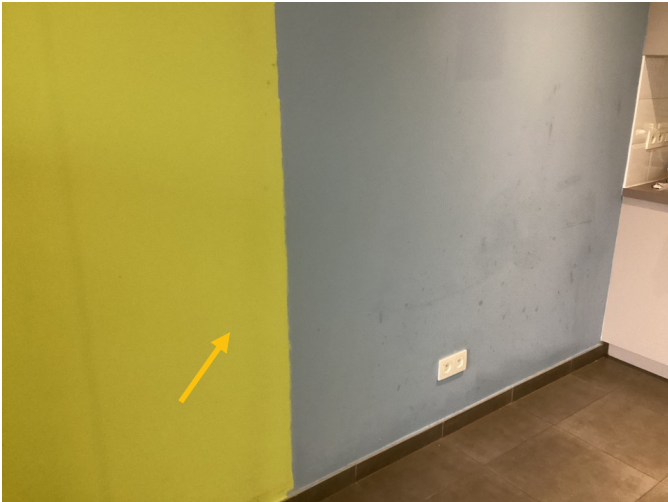
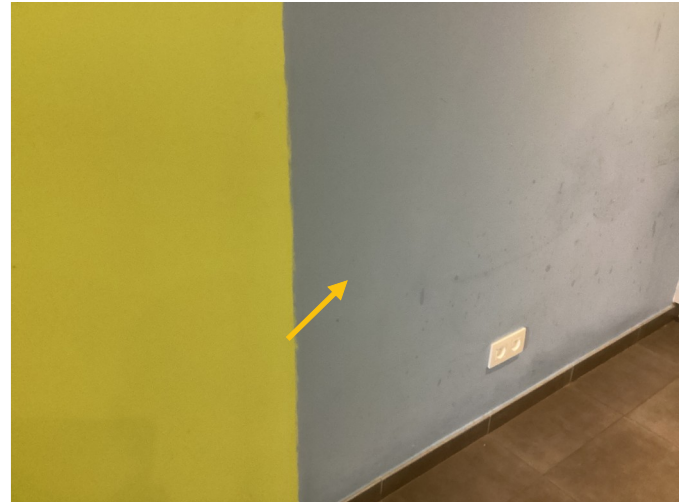
Fiche 8: Afsmeerlagen aan voegen tussen gipskartonplaten niet vaststelbaar

De afsmeerlaag tussen de gipskartonplaten is niet vaststelbaar.

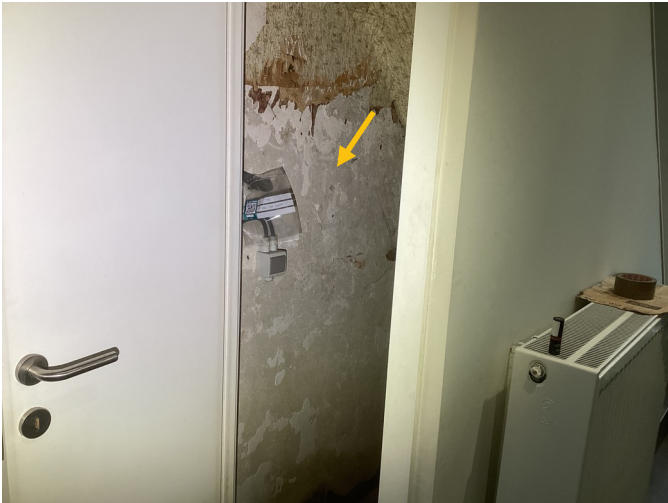
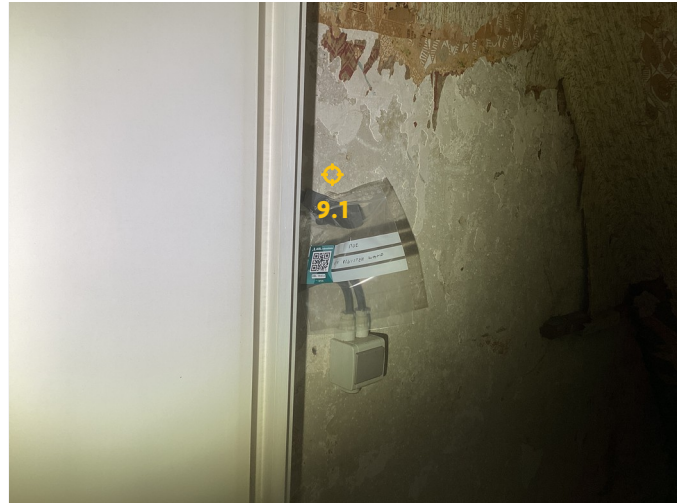
Fiche 9: Pleisterwerk wanden

Geen asbest

#	Type	Referentie	Resultaat
9.1	Mengmonster	M02	Geen asbest

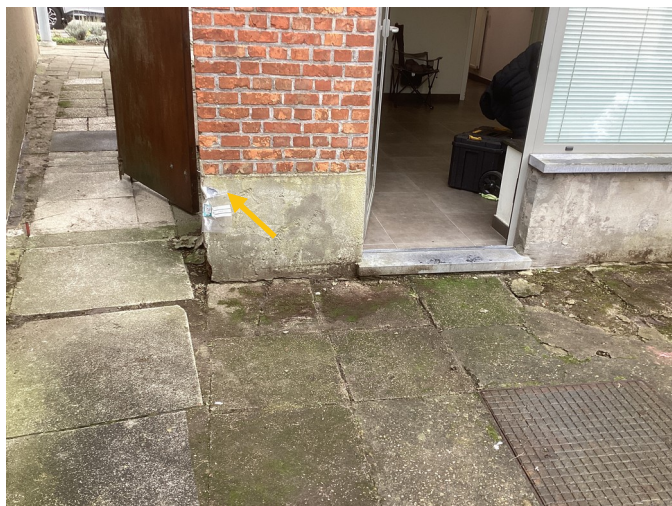
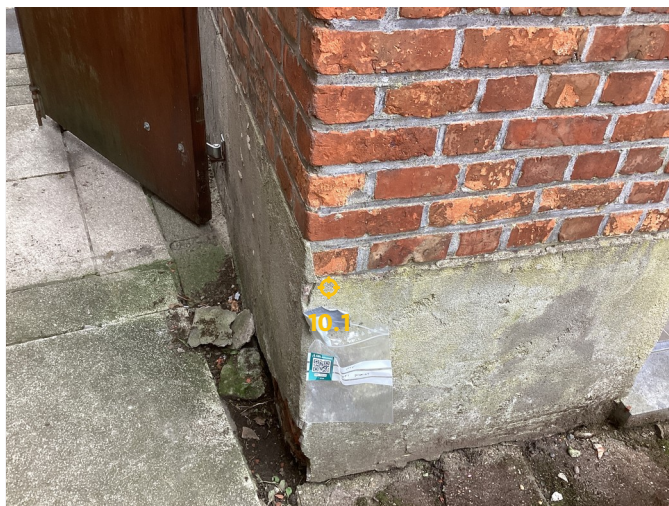
Fiche 10: Crepi woning

Geen asbest

#	Type	Referentie	Resultaat
10.1	Mengmonster	M05	Geen asbest

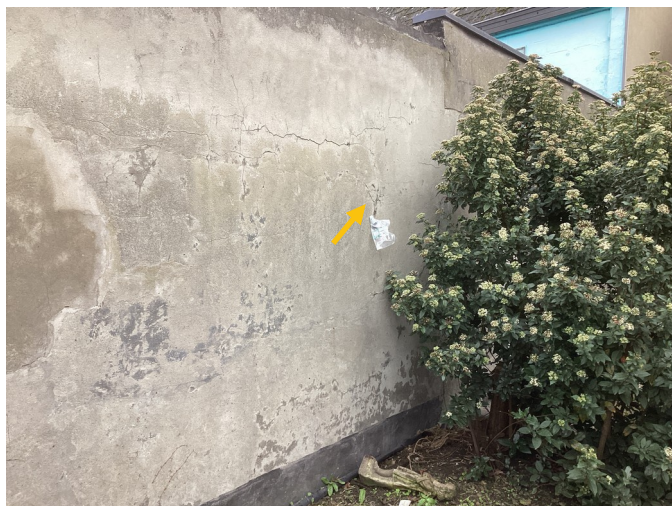
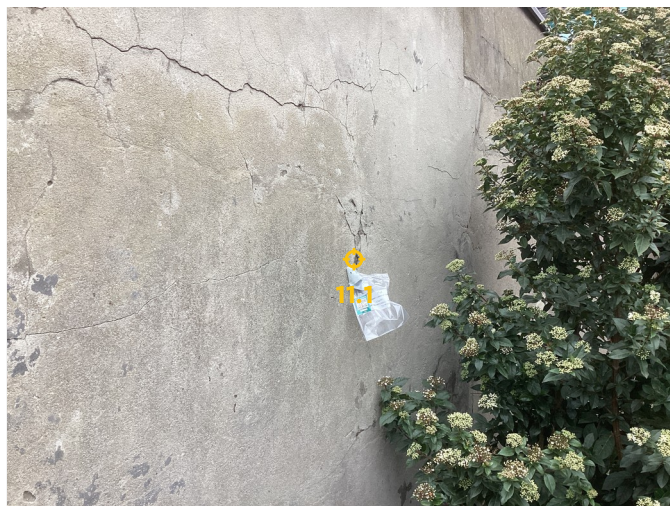
Fiche 11: Crepi tuinwand

Geen asbest

#	Type	Referentie	Resultaat
11.1	Mengmonster	M06	Geen asbest

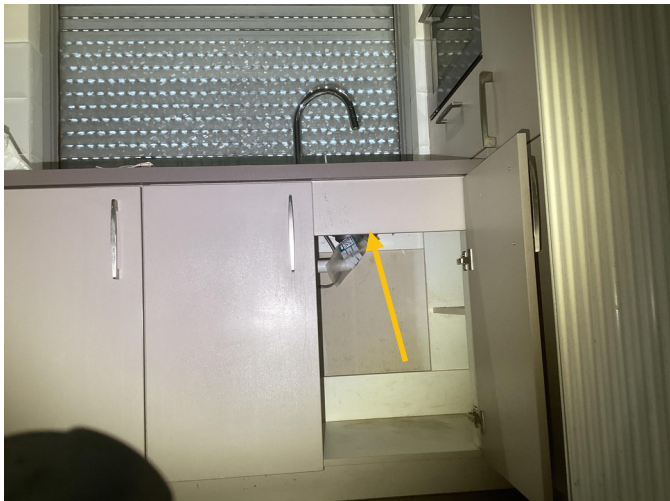
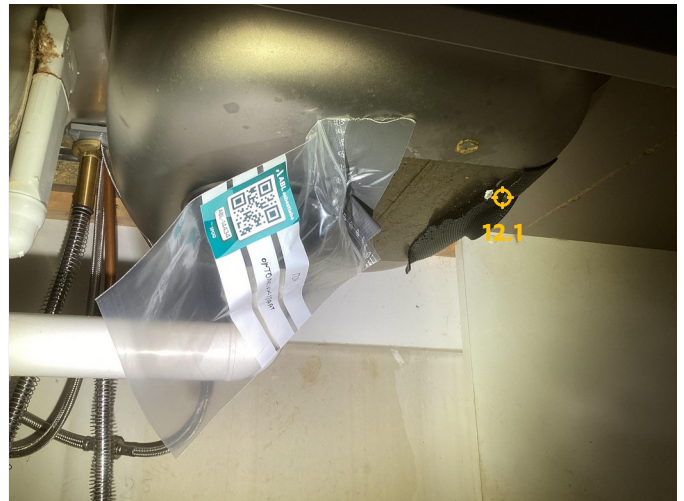
Fiche 12: Ontdreuningsplaat/anti-dreunplaat onder spoelbak

Geen asbest

#	Type	Referentie	Resultaat
12.1	Puntmonster	M04	Geen asbest

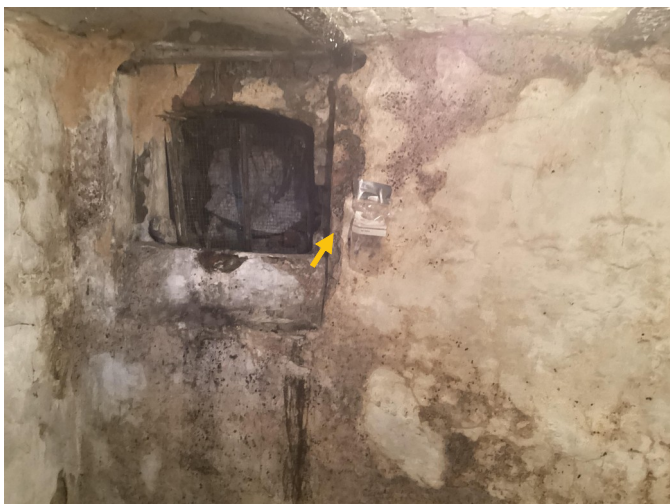
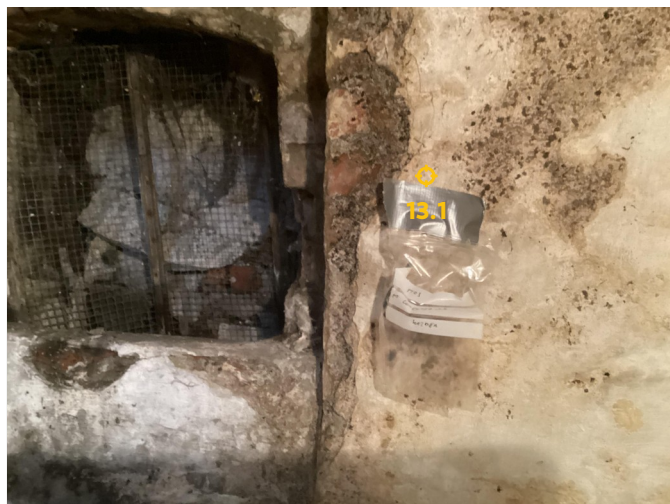
Fiche 13: Cementering binnen

Geen asbest

#	Type	Referentie	Resultaat
13.1	Mengmonster	M03	Geen asbest

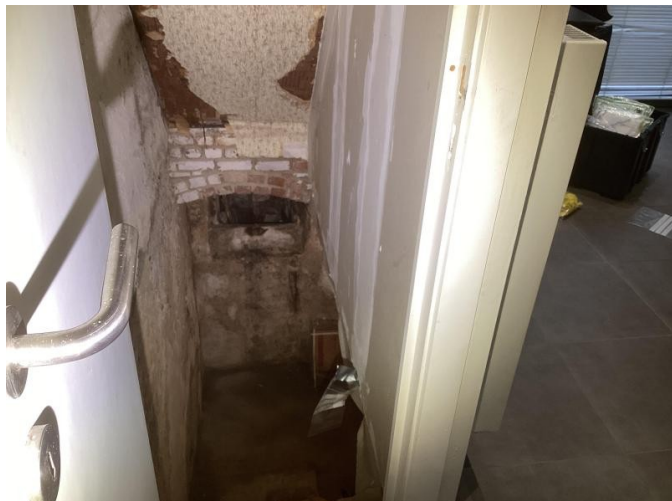
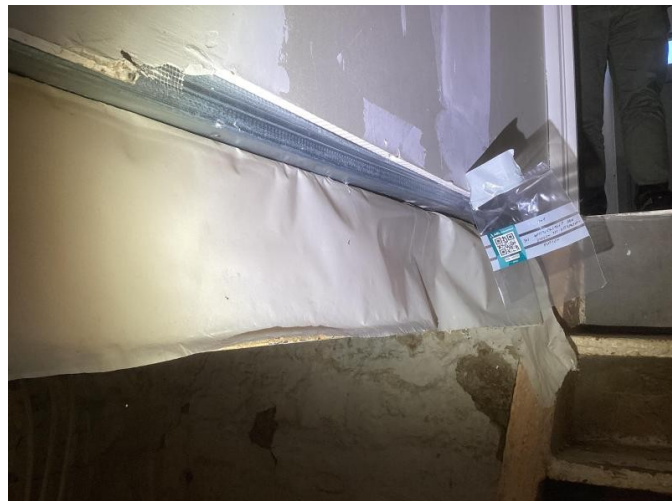
Fiche 14: Afsmeerlagen aan voegen tussen gipskartonplaten

Geen asbest

#	Type	Referentie	Resultaat
14.1	Mengmonster	M01	Geen asbest

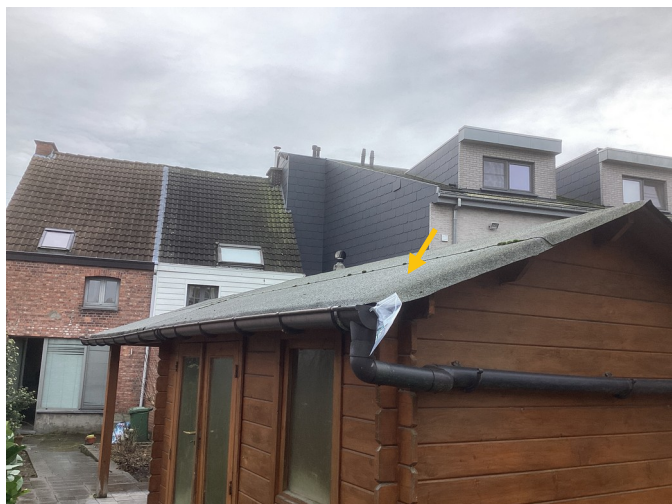
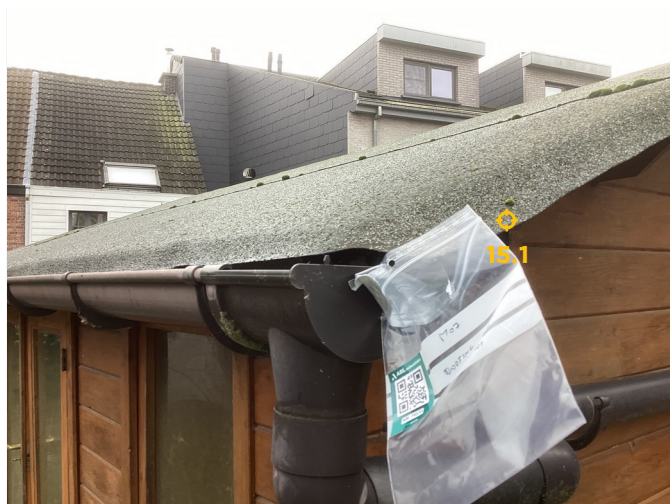
Fiche 15: Dakbedekking tuinhuis- Roofing

Geen asbest

#	Type	Referentie	Resultaat
15.1	Puntmonster	M07	Geen asbest
