Asbestinventarisatetest

Hanenstraat 5, 9255 Buggenhout

Attestnummer : 20260115-000251.000

Uitgegeven op : 15.01.2026

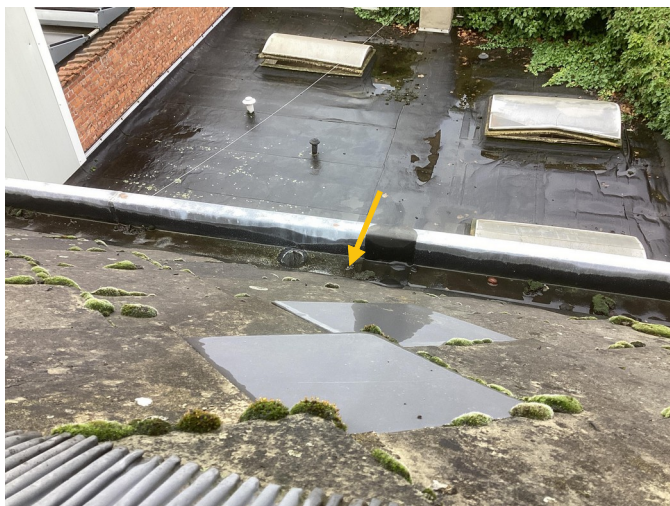
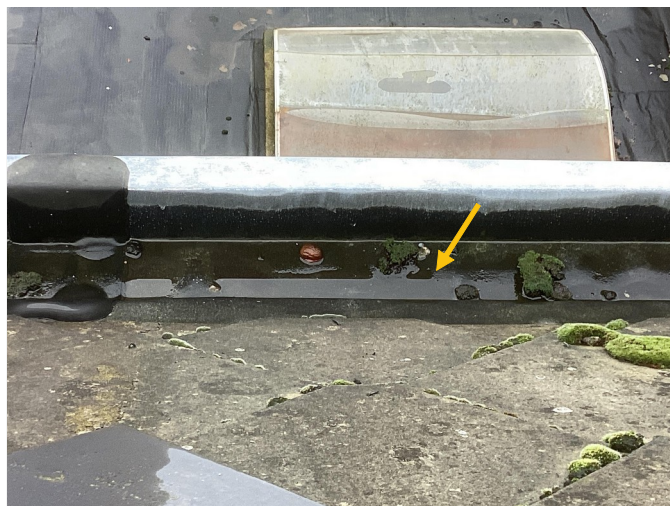
Fiche 1: Dakgoot - Contaminatie

Asbestmateriaal - afvalstof

Het asbestmateriaal valt onder de mijlpaal van 2040.

Beschrijving	Dakgoot - Contaminatie
Type afvalstof	Betreft resten (contaminatie) van verwerking of beschadiging
Type resten (contaminatie)	<ul style="list-style-type: none">• Stof, deeltjes < 4 mm, flinters, gruis (los, opliggend)• Stof, deeltjes < 4 mm, flinters, gruis (vermengd in materiaal)
Besmette materialen	<ul style="list-style-type: none">• Sediment (dakgoot, afvoerbuï, regenwaterput, ...)
Bron van de resten	Dakleien
Omgeving	Buiten
Primaire drager	Infrastructuur hemelwater (opvang en afvoer)
Gebondenheid resten	Niet hecht
Hoeveelheid (gewicht - aantal)	<ul style="list-style-type: none">• 10,00 kg - 1 stuk
Totaal gewicht	10,00 kg
Eenvoudig bereikbaar	Ja
Identificatiemethode	De asbestdeskundige beoordeelt het materiaal als asbestverdacht en dus asbesthoudend, en dit zonder monstername.

Dringend verwijderen

- Verwijder het asbestafval.

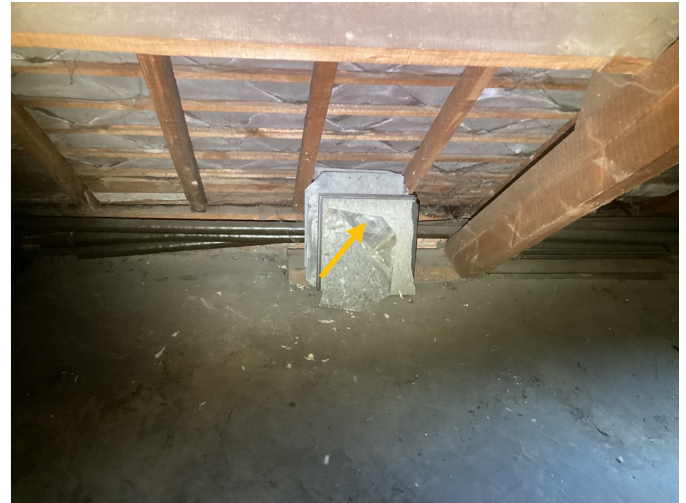
Het asbestmateriaal valt onder de mijlpaal van 2040.

Beschrijving	Leien in stock
Type afvalstof	Betreft stock-voorraad of gedemonteerde asbestmaterialen
Aanwezige resten	Geen resten aanwezig
Omgeving	Binnen
Primaire drager	Onderdelen - stock
Asbestmaterialen	<ul style="list-style-type: none">Dak- en gevelbekleding - Lei, shingle
Bindmiddel van asbestmateriaal	Cement
Gebondenheid op basis van bindmiddel	Hecht
Hoeveelheid (gewicht - aantal)	<ul style="list-style-type: none">30,00 kg - 1 stuk
Totaal gewicht	30,00 kg
Eenvoudig bereikbaar	Ja
Identificatiemethode	De asbestdeskundige beoordeelt het materiaal als asbestverdacht en dus asbesthoudend, en dit zonder monsternamen.

Dringend verwijderen

- Verwijder het asbestafval.

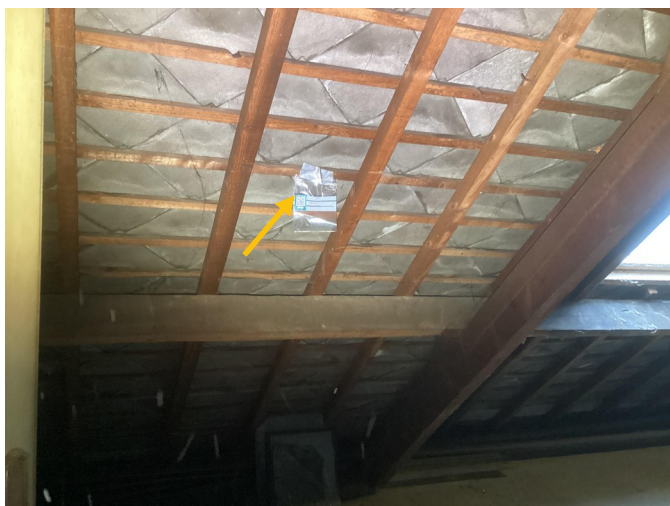
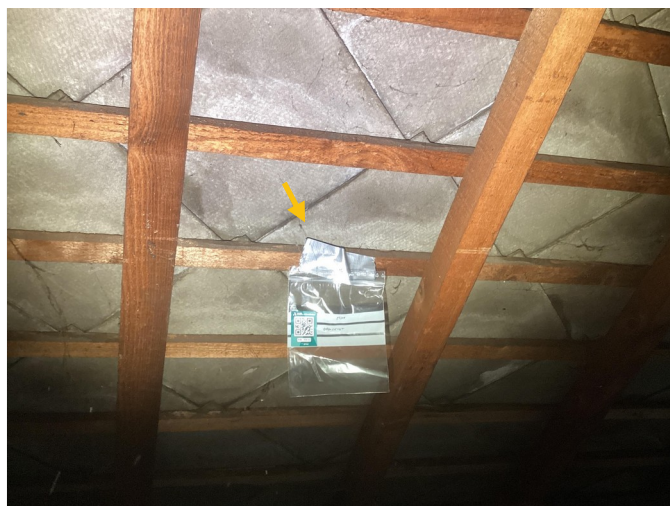
Het asbestmateriaal valt onder de mijlpaal van 2034.

Eindbeoordeling materiaalrisico	Verhoogd materiaalrisico en/of verhoogde kans op vezelvrijgave
---------------------------------	--

Gebondenheid	Categorie 1: hechtgebonden in oorsprong
Asbestsoort (vezeltype)	Alleen chrysotiel
Asbestconcentratie	Laag (< 50%)
Afschermingsgraad van het gehele materiaal	Geheel of deels (ook) vrij aan de binnenlucht
Toestand van het materiaal	Matig beschadigd, matig verweerd

#	Type	Referentie	Resultaat
3.1	Puntmonster	M01	Chrysotiel

Beschrijving	Dakbedekking - Dakleien
Omgeving	Grenst aan binnen- en buitenlucht
Primaire drager	Schuin dak
Asbestmateriaal	Dak- en gevelbekleding - Lei, shingle
Bindmiddel van asbestmateriaal	Cement
Gebondenheid op basis van bindmiddel	Hecht
Hoeveelheid (oppervlakte - aantal)	<ul style="list-style-type: none">• 80,00 m² - 1 stuk
Totale oppervlakte	80,00 m ²
Eenvoudig bereikbaar	Ja
Bevestigingswijze	<ul style="list-style-type: none">• Genageld, geniet
Identificatiemethode	Een monstername door de asbestdeskundige met laboanalyse door een asbestlabo.
Destructieve handeling voor identificatie	Nee
Opmerking	De hoeveelheid betreft een schatting.

Verwijderen

- Hemelwater dat afspoelt van asbestcement daken of gevels kan asbestdeeltjes bevatten. Gebruik het enkel voor gesloten circuits (bv. spoelen toiletten). Reinig na het vervangen van het dak of de gevel de dakgoten en regenwaterput of -ton om asbesthoudend sediment of slib te verwijderen

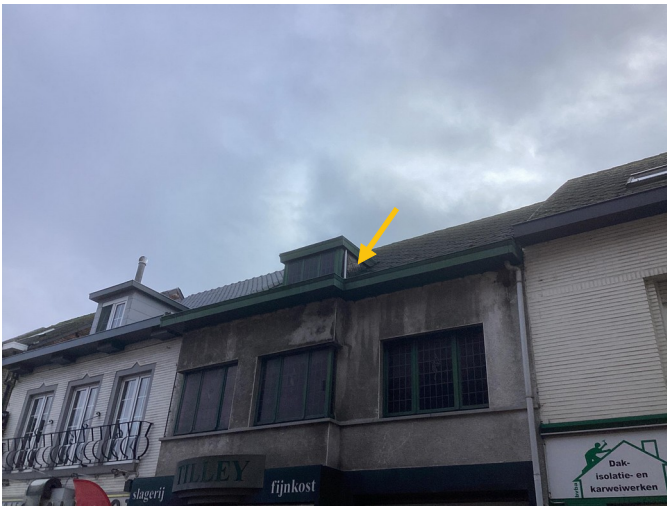
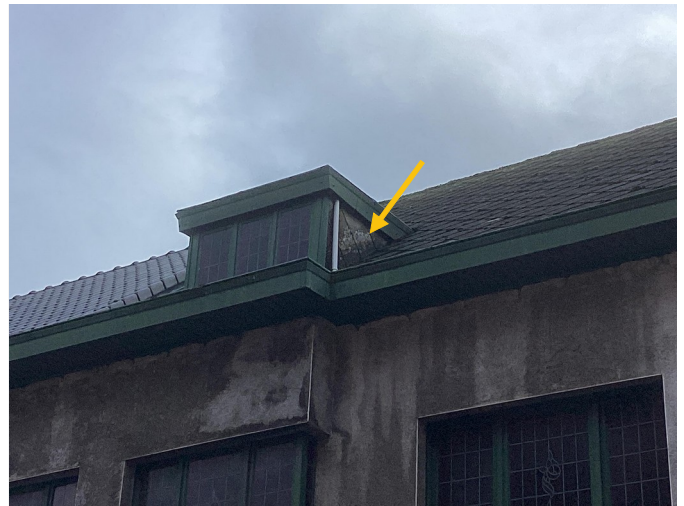
Het asbestmateriaal valt onder de mijlpaal van 2034.

Beschrijving	Gevelleien
Omgeving	Buiten
Primaire drager	Wand buitenschil
Asbestmateriaal	Dak- en gevelbekleding - Lei, shingle
Bindmiddel van asbestmateriaal	Cement
Gebondenheid op basis van bindmiddel	Hecht
Hoeveelheid (oppervlakte - aantal)	<ul style="list-style-type: none">• 4,00 m² - 1 stuk
Totale oppervlakte	4,00 m ²
Eenvoudig bereikbaar	Ja
Bevestigingswijze	<ul style="list-style-type: none">• Genageld, geniet
Identificatiemethode	<p>De asbestdeskundige beoordeelt het materiaal als asbestverdacht en dus asbesthoudend, en dit zonder monstername.</p> <p>Motivatie: Er is een onderzoeksbeperking die monstername verhindert; De ruimte of het materiaal bevindt zich hoger dan 3,5 meter vanaf een vaste ondergrond.</p>
Destructieve handeling voor identificatie	Nee
Opmerking	De hoeveelheid betreft een schatting

Verwijderen

- Hemelwater dat afspoelt van asbestcement daken of gevels kan asbestdeeltjes bevatten. Gebruik het enkel voor gesloten circuits (bv. spoelen toiletten). Reinig na het vervangen van het dak of de gevel de dakgoten en regenwaterput of -ton om asbesthoudend sediment of slib te verwijderen

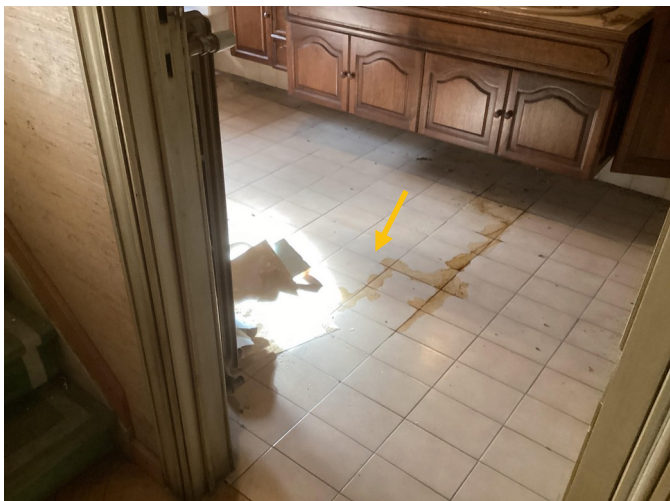
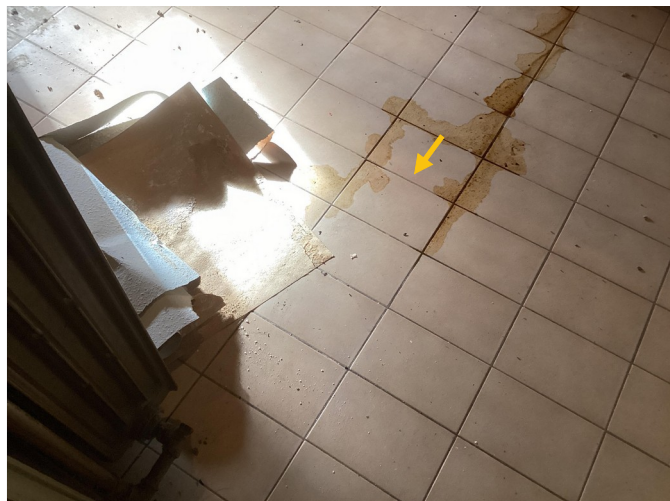
Fiche 7: Tegellijm onder vloertegels en achter plinttegels

Informatie over een materiaal dat de asbestdeskundige niet kan waarnemen of vaststellen

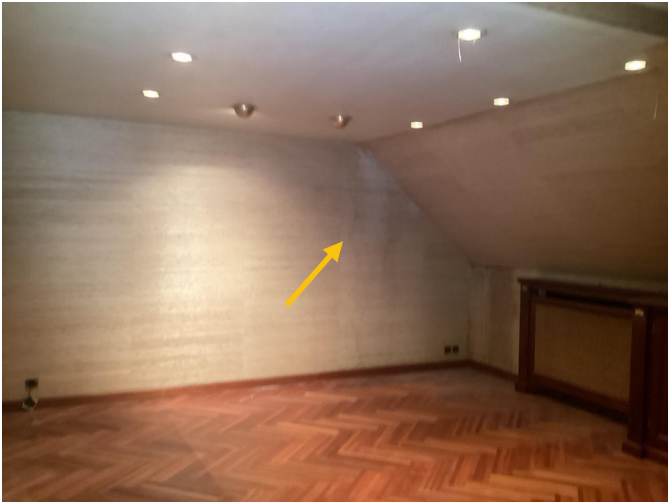
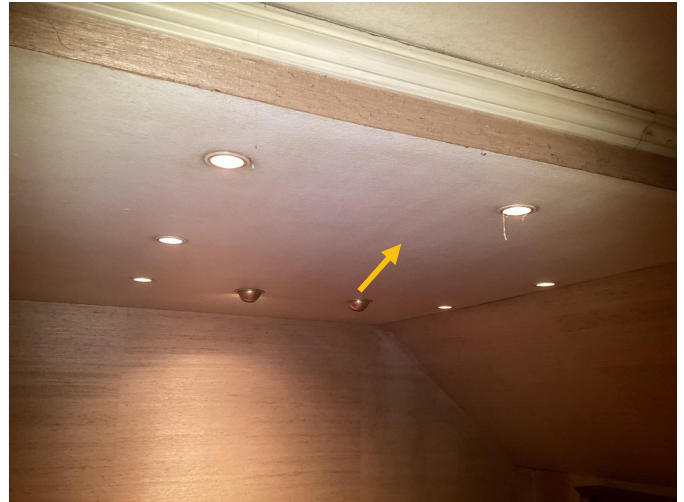
Fiche 10: Afsmeerlagen aan voegen tussen gipskartonplaten niet waarneembaar

Informatie over een materiaal dat de asbestdeskundige niet kan waarnemen of vaststellen

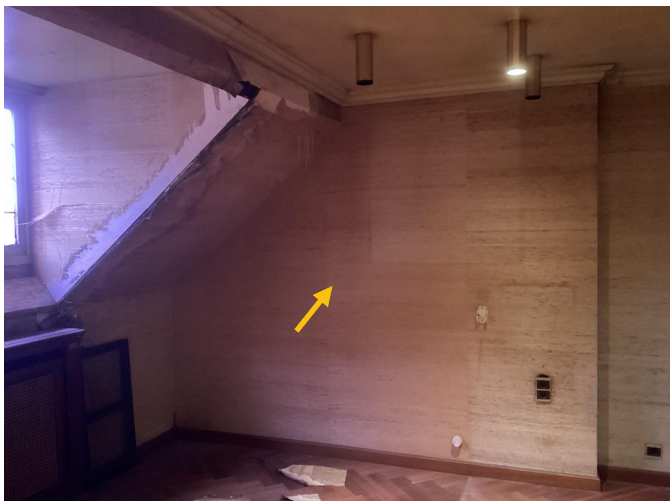
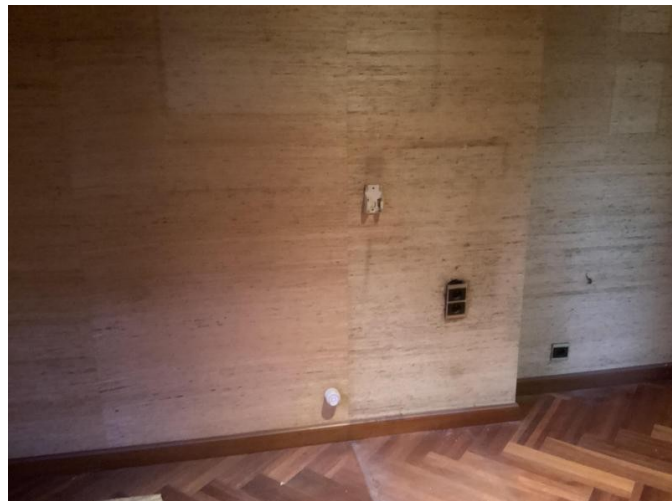
Fiche 12: Valse wand(en)/voorzetwand(en) - Gipskarton-Pvc-hout

Informatie over een materiaal dat de asbestdeskundige niet kan waarnemen of vaststellen

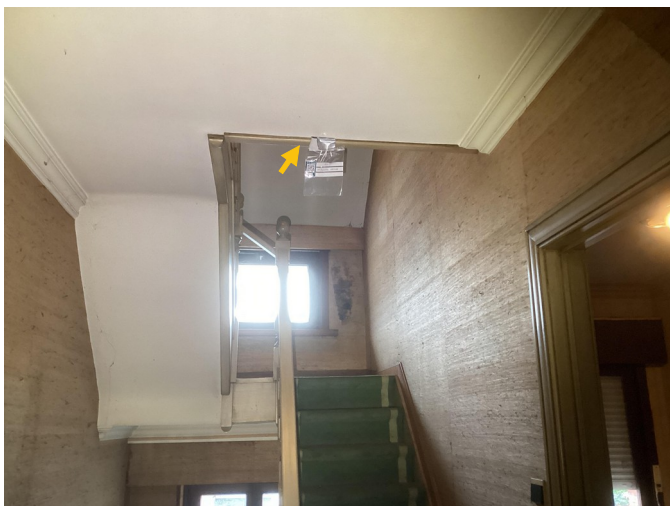
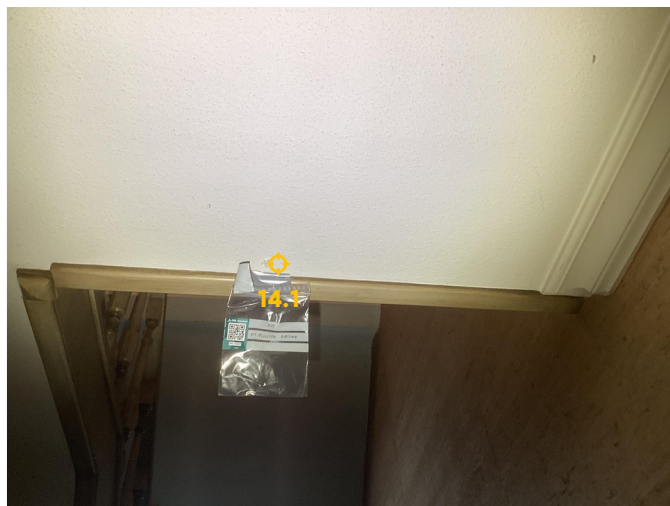
Fiche 14: Pleisterwerk plafonds

Geen asbest

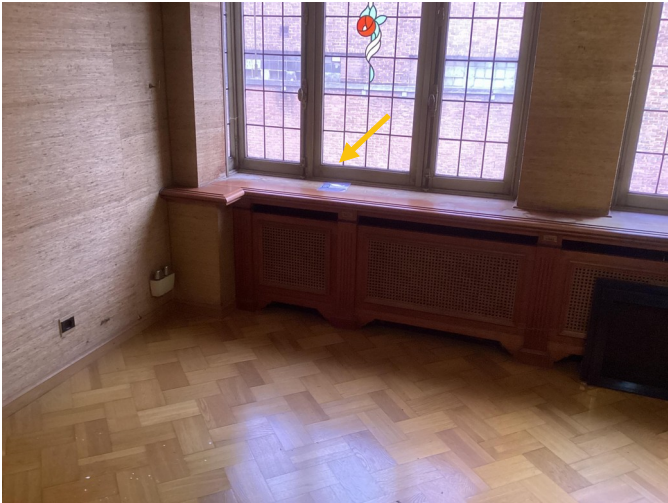
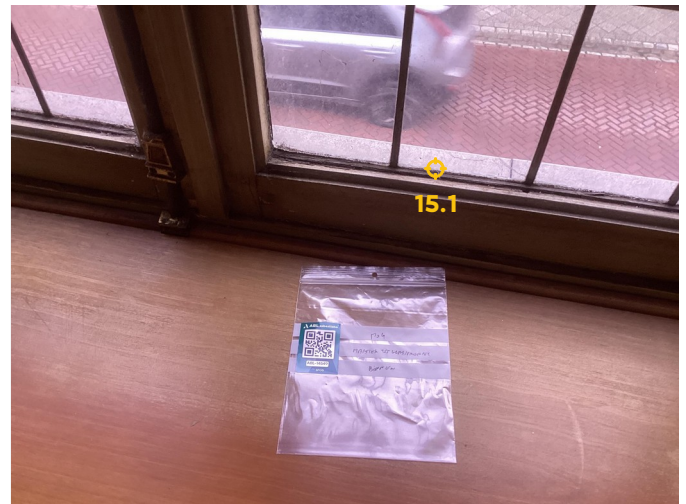
Fiche 15: Mastiek/kit tussen glas en profiel - Binnen

Geen asbest

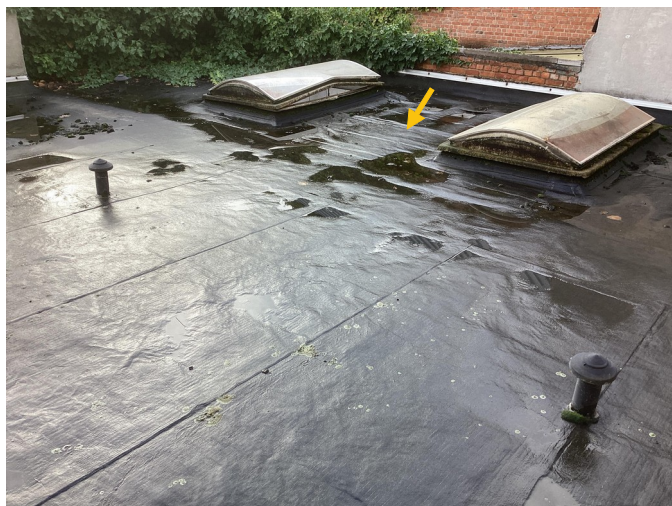
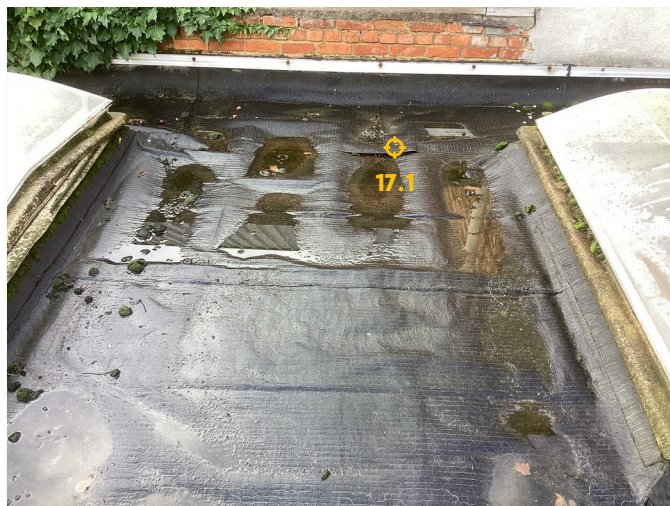
Fiche 17: Dakbedekking - Roofing

Geen asbest

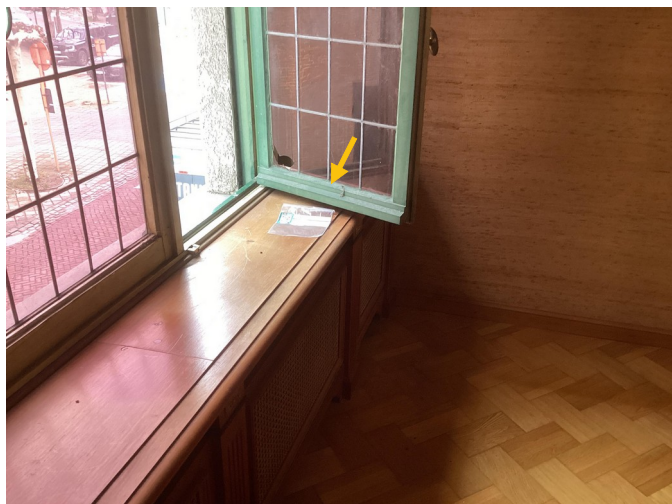
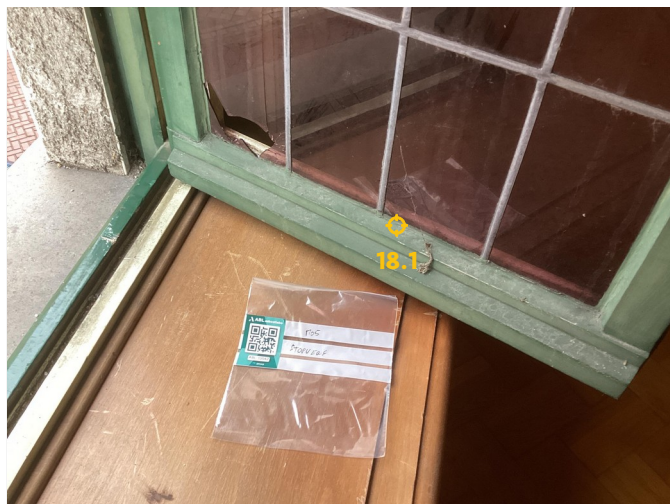
Fiche 18: Stopverf

Geen asbest

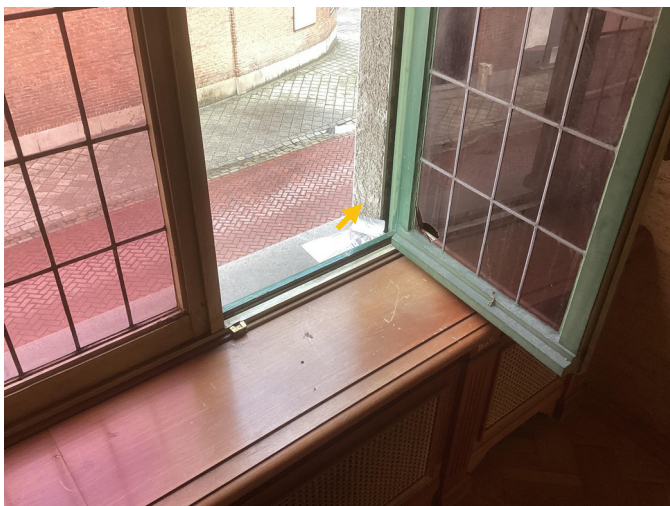
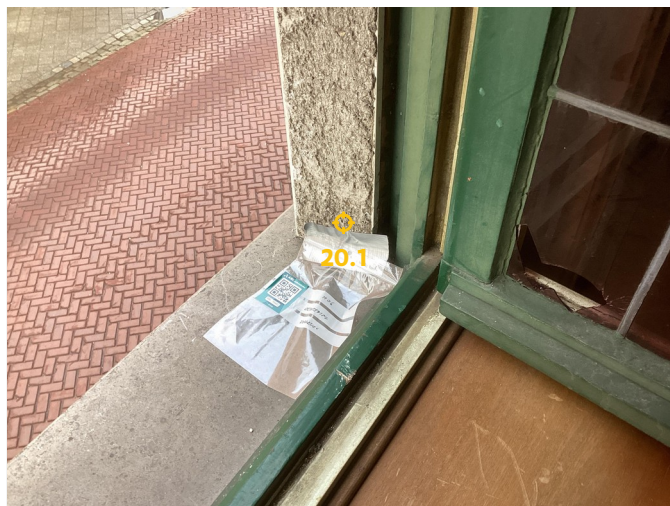
Fiche 20: Cementering voorgevel

Geen asbest

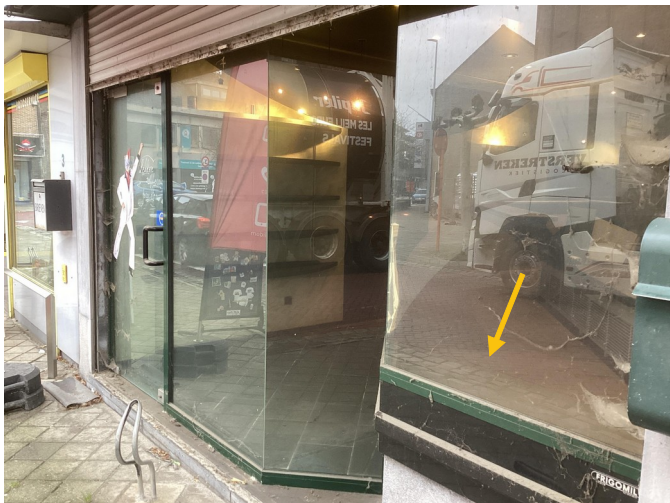
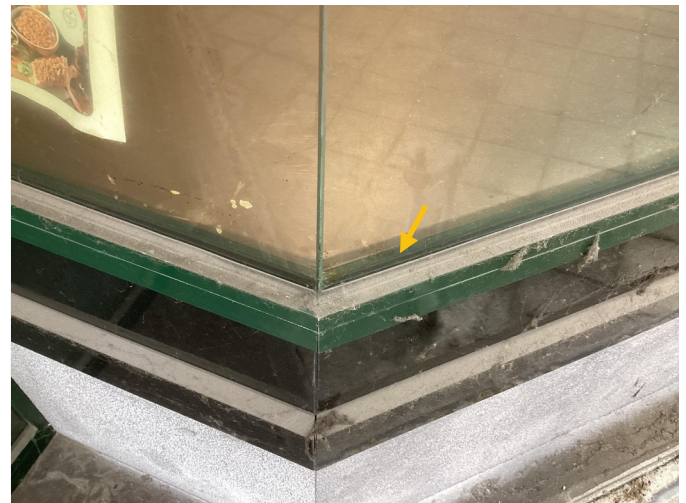
Beschrijving	Notitie	Terug te vinden op plannen
Fiche 22: Afkitting ramen	De afkitting van de ramen bestaat uit siliconen. Dit is niet asbestverdacht.	Plan 1.2: Gelijkvloers Plan 1.7: Verdieping Plan 1.10: Zolderverdieping
Fiche 23: Leidingisolatie - niet verdacht	De aanwezige leidingisolatie is niet asbest verdacht.	-
Fiche 24: Plafondafwerking in gipskarton/hout/pvc	Het plafond bestaat uit niet-asbestverdachte gipskartonplaten/hout-/pvc platen . Zonder destructie is het niet mogelijk om na te gaan of er asbestverdachte materialen aanwezig zijn achter de gipskartonplaten/hout-/pvc platen.	Plan 1.4: Gelijkvloers Plan 1.13: Zolderverdieping

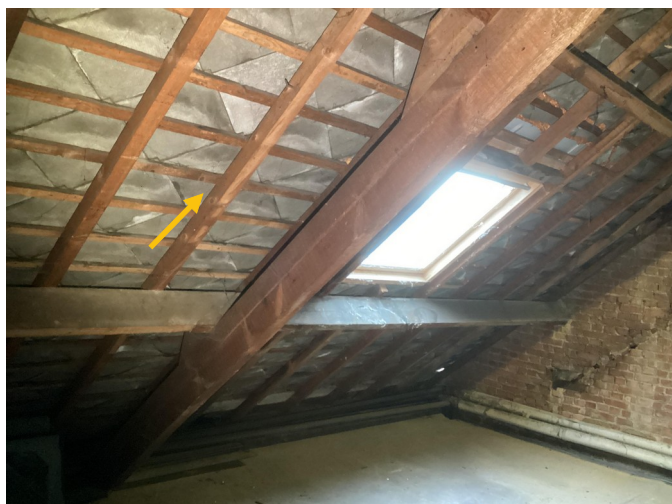
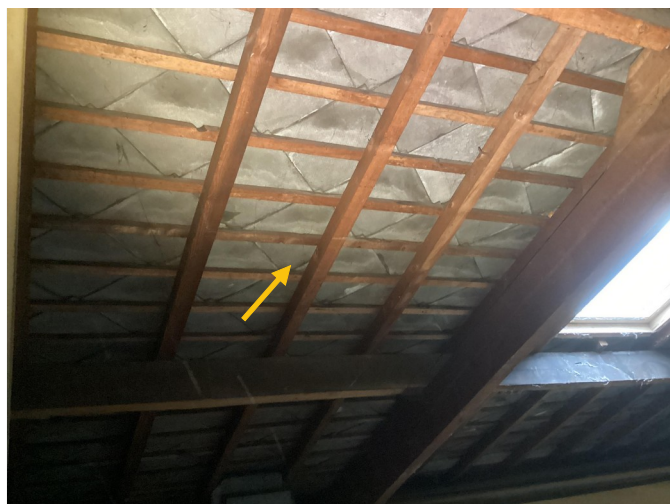
Beschrijving	Notitie	Terug te vinden op plannen
Fiche 25: Liftinfrastructuur - niet aanwezig		-
Fiche 26: Onderdak- niet aanwezig	Geen asbestverdachte materialen onder de dakbedekking (onderdak,...) aanwezig.	Plan 1.15: Dak
Fiche 27: Brander/CV-ketel - Isolatie/pakkingen	Mogelijk bevat de brander/CV-ketel asbestverdachte isolatie en/of pakkingen. Inspectie zonder demontage was niet mogelijk op moment van de inspectie.	Plan 1.2: Gelijkvloers
