Asbestinventarisatetest

Kalkenstraat 41, 9255 Buggenhout

Attestnummer : 20260213-000094.000

Uitgegeven op : 13.02.2026

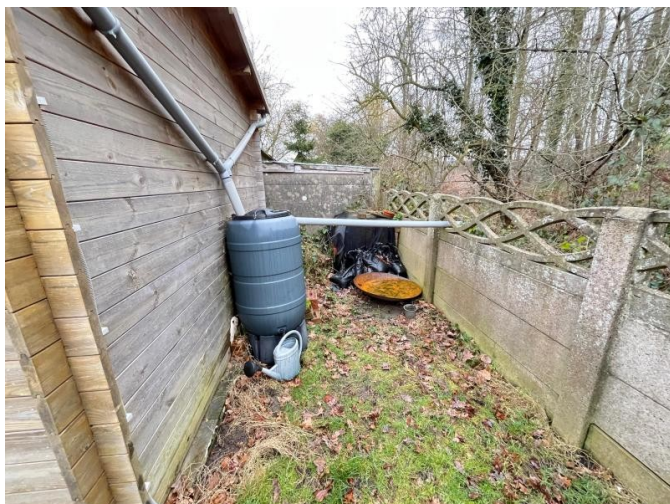
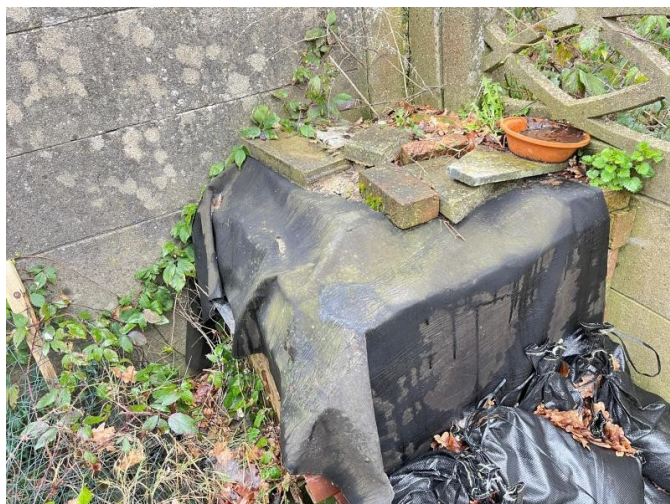
Beschrijving	Type	Actie
1. Roofing tuin	Asbestmateriaal	Dringend verwijderen

Het asbestmateriaal valt onder de mijlpaal van 2040.

Beschrijving	Roofing tuin
Type afvalstof	Betreft stock-voorraad of gedemonteerde asbestmaterialen
Aanwezige resten	Geen resten aanwezig
Omgeving	Buiten
Primaire drager	Gedemonteerd of buitengebruik gesteld materiaal
Asbestmaterialen	<ul style="list-style-type: none">• Dak- en gevelbekleding - Roofing
Bindmiddel van asbestmateriaal	Bitumen (roofing, teer, asfalt)
Gebondenheid op basis van bindmiddel	Hecht
Hoeveelheid (gewicht - aantal)	<ul style="list-style-type: none">• 8,00 kg - 1 stuk
Totaal gewicht	8,00 kg
Eenvoudig bereikbaar	Ja
Identificatiemethode	De asbestdeskundige beoordeelt het materiaal als asbestverdacht en dus asbesthoudend, en dit zonder monsternamen.
Opmerking	Hoeveel is een schatting.

Dringend verwijderen

- Verwijder het asbestafval.
- Voer bijkomende staalname(s) uit.

- Eenvoudige handelingen: mag via doe-het-zelf of door werknemer(s) met opleidingsattest eenvoudige handelingen
Bij het uitvoeren van eenvoudige handelingen, zoals toegestaan via doe-het-zelfmethoden of door werknemers met een opleidingsattest, is het gebruik van de juiste persoonlijke beschermingsmiddelen (PBM's) verplicht om blootstelling aan asbestvezels te voorkomen. Wij adviseren echter om asbest te laten verwijderen door een werknemer met opleidingscertificaat. Maar het is ook toegestaan via de doe-het-zelfmethode, mits de juiste voorzorgsmaatregelen en PBM's in acht worden genomen. De te gebruiken PBM's zijn:
 - FFP3-mondmasker of halfgelaatsmasker met P3 filter
 - wegwerpoverall (Tyvek CATIII, type 5en 6)

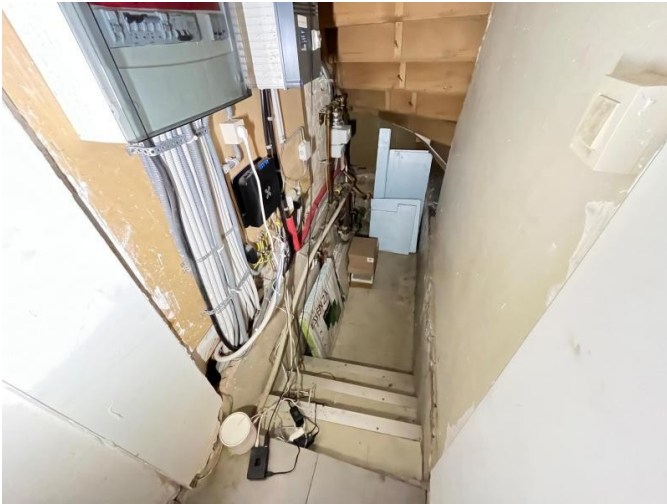
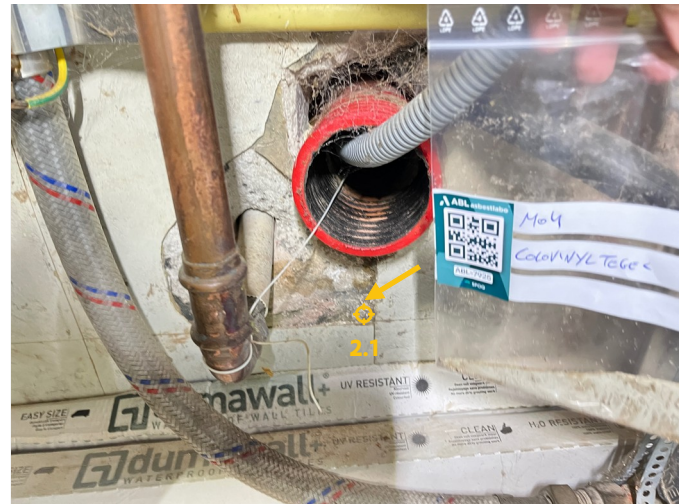
Eindbeoordeling materiaalrisico	Verhoogd materiaalrisico en/of verhoogde kans op vezelvrijgave
---------------------------------	--

Gebondenheid	Categorie 1: hechtgebonden in oorsprong
Asbestsoort (vezeltype)	Alleen chrysotiel
Asbestconcentratie	Laag (< 50%)
Afschermingsgraad van het gehele materiaal	Geheel of deels (ook) vrij aan de binnenlucht
Toestand van het materiaal	Matig beschadigd, matig verweerd

#	Type	Referentie	Resultaat
2.1	Puntmonster	M04	Chrysotiel

Beschrijving	Colovinyltegels
Omgeving	Binnen
Primaire drager	Binnenwand
Asbestmateriaal	Prefab - afwerking - Tegel
Bindmiddel van asbestmateriaal	Kunststof of -hars
Gebondenheid op basis van bindmiddel	Hecht
Hoeveelheid (oppervlakte - dikte - aantal)	• 8,00 m ² - 1,00 cm - 1 stuk
Totaal volume	0,08 m ³
Eenvoudig bereikbaar	Ja
Bevestigingswijze	• Verlijmd, ingegoten, versmeerd
Identificatiemethode	Een monstername door de asbestdeskundige met laboanalyse door een asbestlabo.
Destructieve handeling voor identificatie	Nee
Opmerking	De hoeveelheid betreft een schatting

Verwijderen

- Zorg voor een veilig beheer. Vermijd het beschadigen van het asbestmateriaal. Controleer de toestand jaarlijks op wijzigingen.

- Hermetische zone (erkend asbestverwijderaar)
Bij deze verwijdering van asbestmaterialen bestaat er een grote kans op vrijkomen van asbestvezels. Daarom mag dit enkel verwijderd worden door een erkend asbestverwijderaar in een hermetische zone. Bij het verwijderen moet steeds rekening worden gehouden met alle milieu- en veiligheidsvoorschriften. Codex boek VI, titel 3 of de website van OVAM

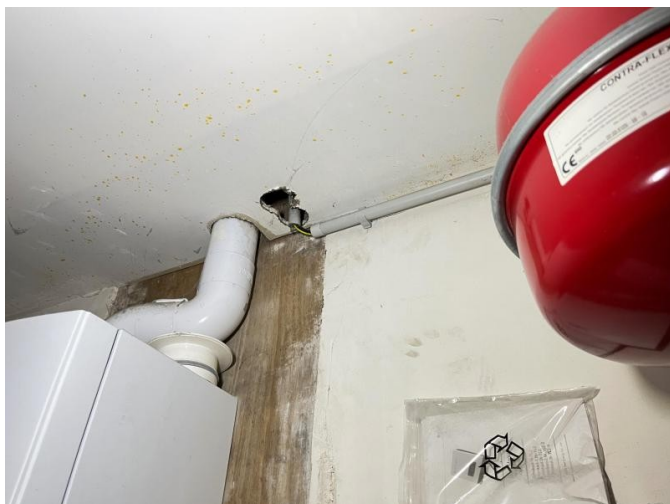
Situeringfoto

Tijdelijke beperking

Reden: Het te onderzoeken materiaal situeert zich hoger dan 3,50 m te rekenen vanaf een veilige ondergrond

Uitleg van de asbestdeskundige: De binnenzijde van de schouw kon niet geïnspecteerd worden. Ook van buitenaf was inspectie onmogelijk omwille van de hoogte (hoger dan 3.5m). Asbestverdachte toepassingen kunnen aanwezig zijn. Dit betreft een beperking op middellange termijn.

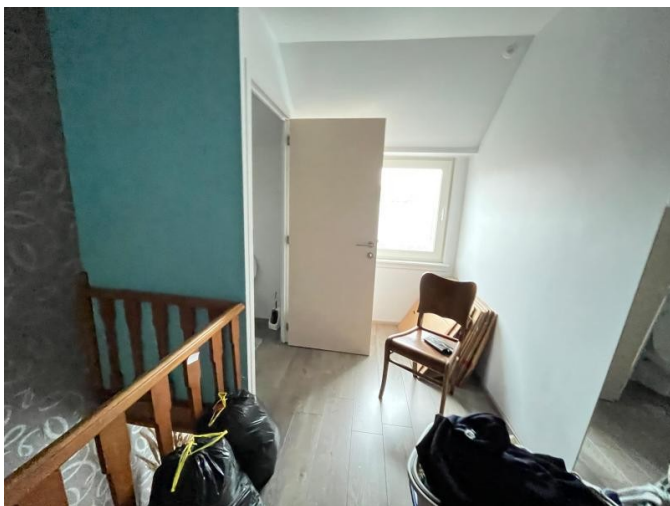
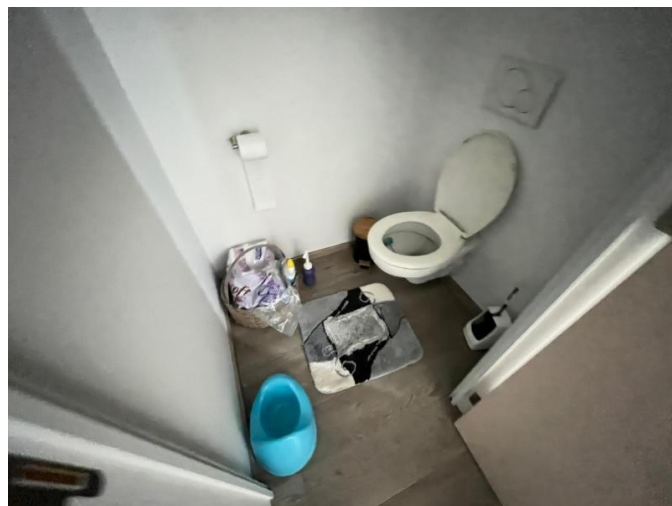
De aanwezige vloerbekleding is niet asbestverdacht. De onderliggende laag was echter niet inspecteerbaar zonder destructie tijdens de inspectie. Mogelijk is de onderliggende laag asbestverdacht.

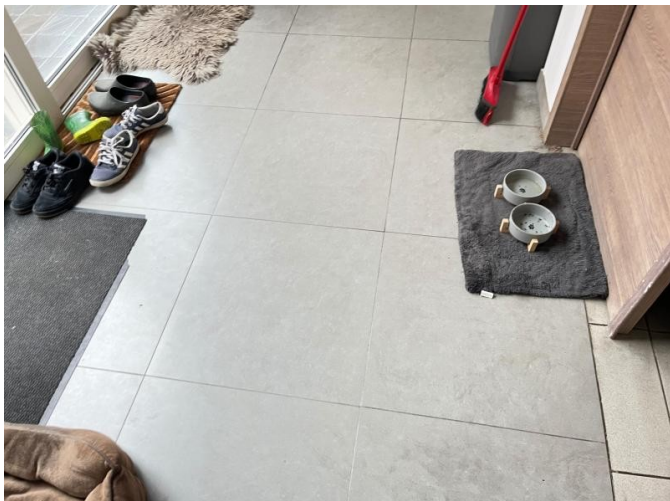
Situeringfoto

Op moment van de inspectie kon niet worden nagegaan of de tegellijm onder de vloertegels of achter de plinttegels asbestverdacht is. Bij renovatie of verwijdering van de tegels dient het materiaal te worden geanalyseerd voor de werken van start gaan.

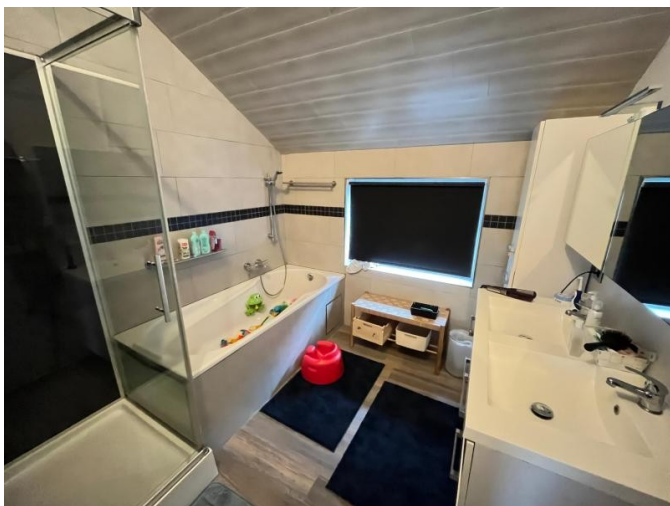
Situeringfoto

Op moment van de inspectie kon niet worden nagegaan of de tegellijm achter de muurtegels/plinten asbestverdacht is. Bij renovatie of verwijdering van de tegels dient het materiaal te worden geanalyseerd voor de werken van start gaan.

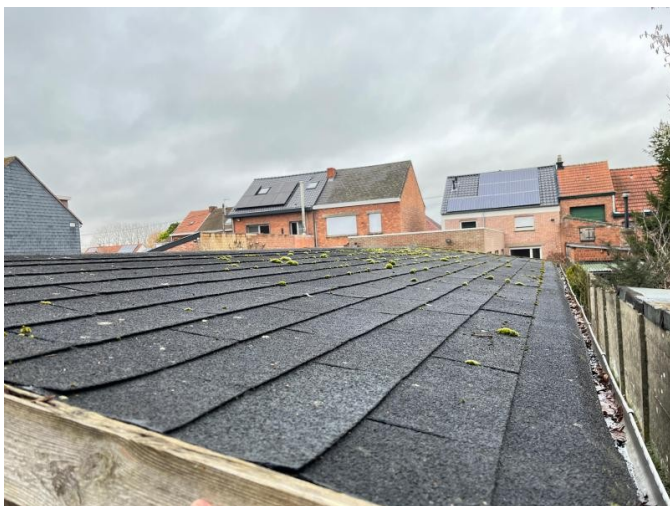
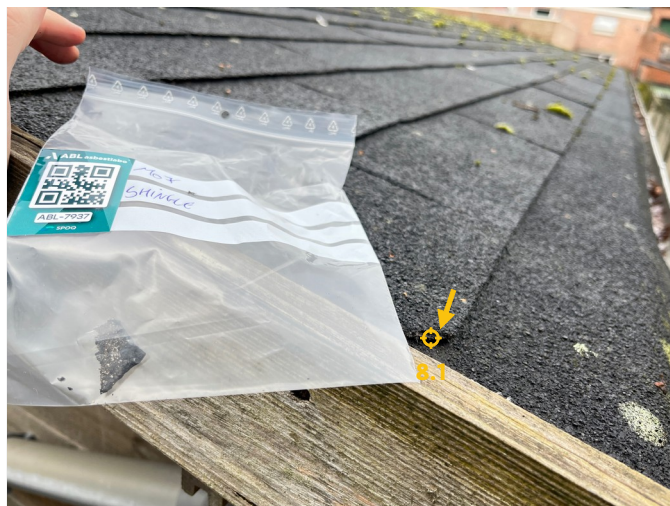
Fiche 8: Dakbedekking - Dakshingle

Geen asbest

#	Type	Referentie	Resultaat
8.1	Puntmonster	M07	Geen asbest

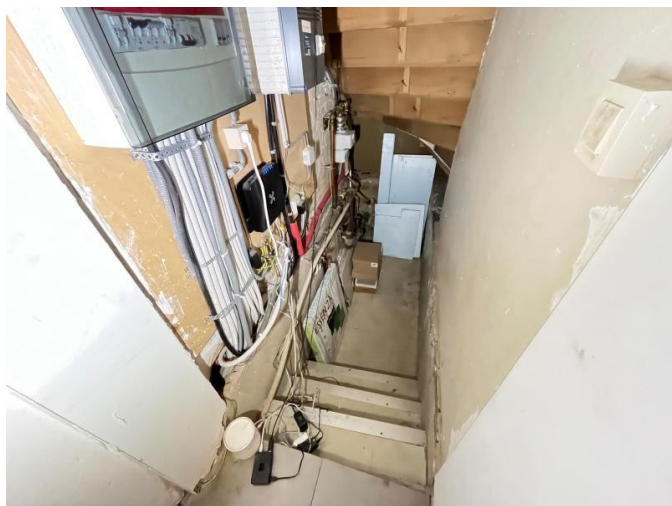
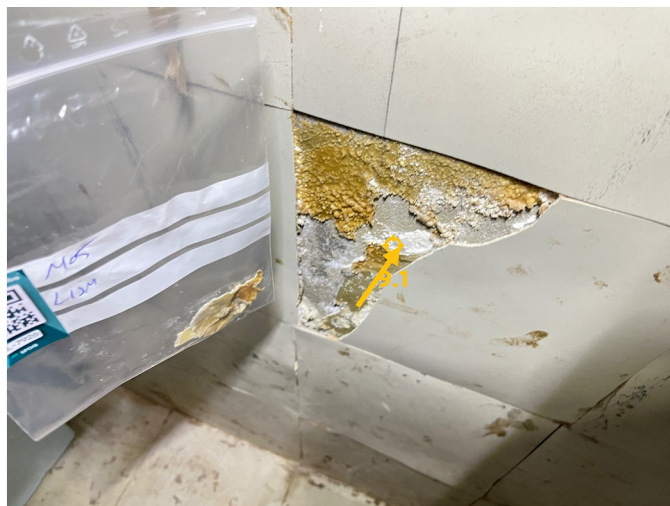
Fiche 9: Tegellijm

Geen asbest

#	Type	Referentie	Resultaat
9.1	Puntmonster	M05	Geen asbest

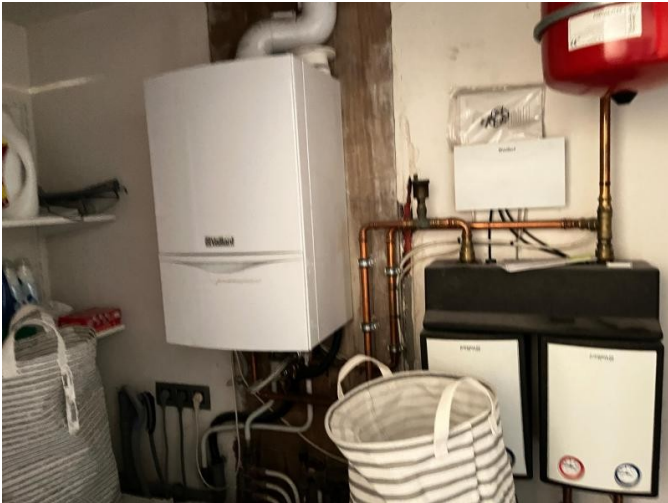
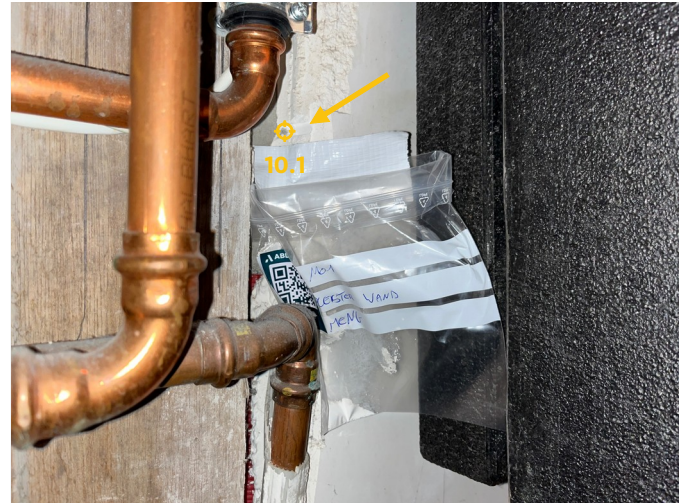
Fiche 10: Pleisterwerk wanden

Geen asbest

#	Type	Referentie	Resultaat
10.1	Mengmonster	M01	Geen asbest

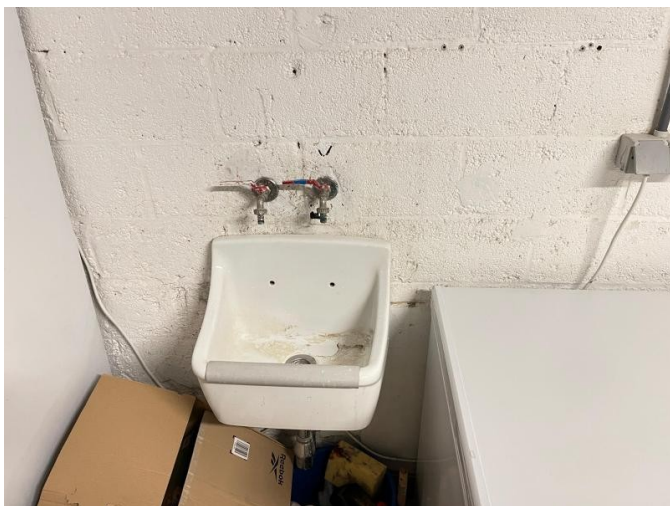
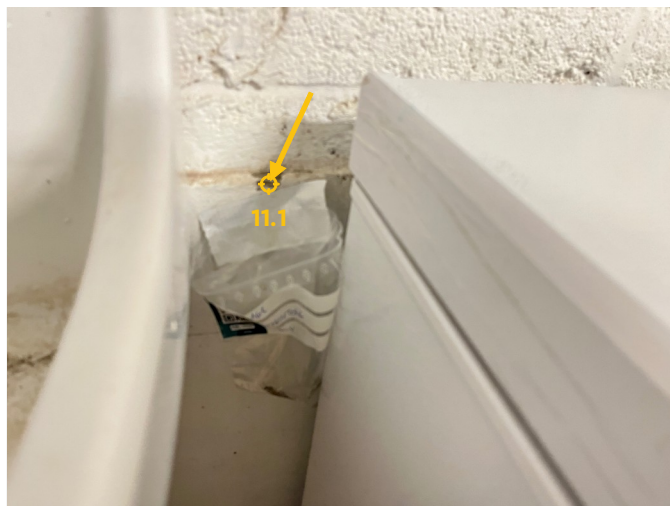
Fiche 11: Cementering binnen

Geen asbest

#	Type	Referentie	Resultaat
11.1	Mengmonster	M06	Geen asbest

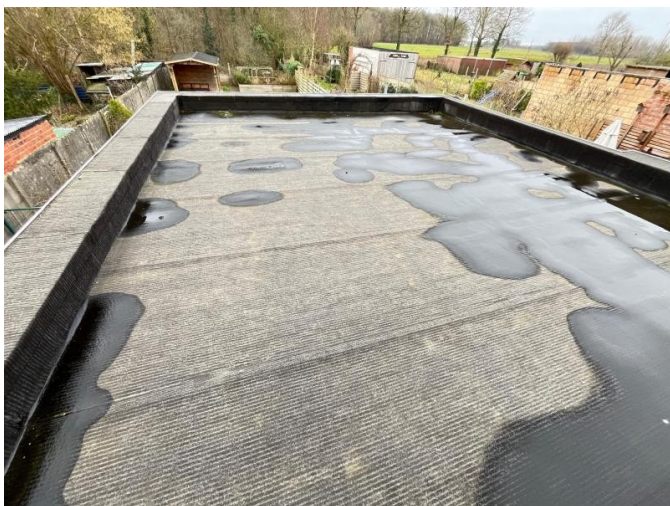
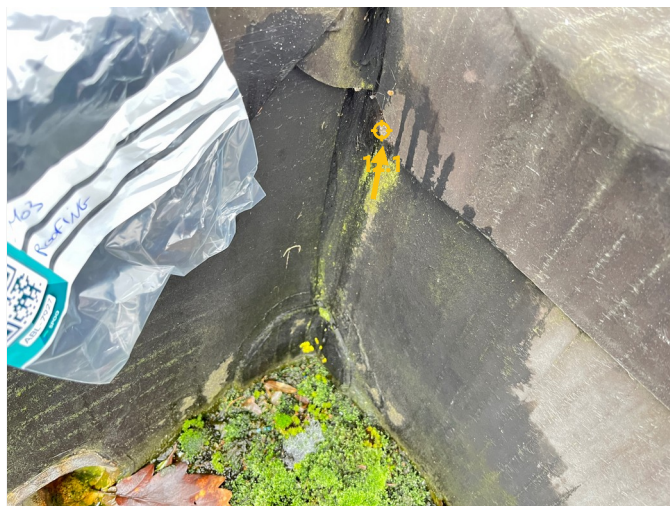
Fiche 12: Dakbedekking - Roofing

Geen asbest

#	Type	Referentie	Resultaat
12.1	Puntmonster	M03	Geen asbest

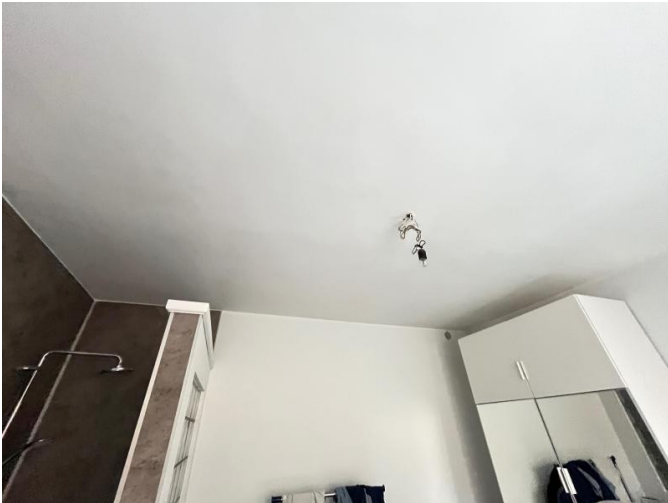
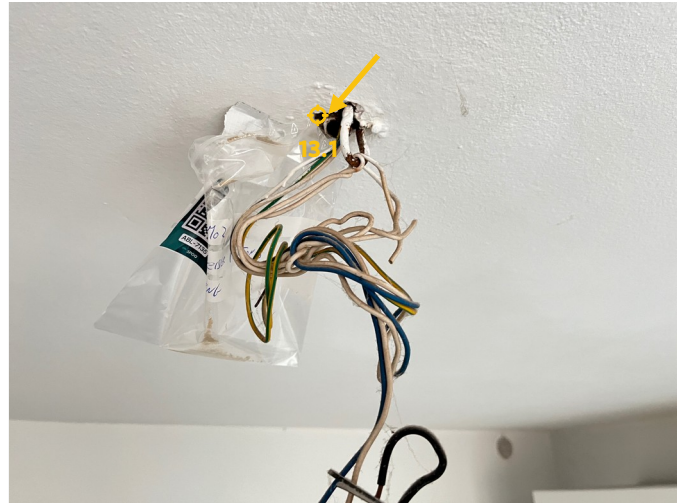
Fiche 13: Pleisterwerk plafonds

Geen asbest

#	Type	Referentie	Resultaat
13.1	Mengmonster	M02	Geen asbest
