# Asbestinventarisatetest

Bovendonkstraat 121, 9255 Buggenhout

Attestnummer : 20260330-000142.000

Uitgegeven op : 30.03.2026

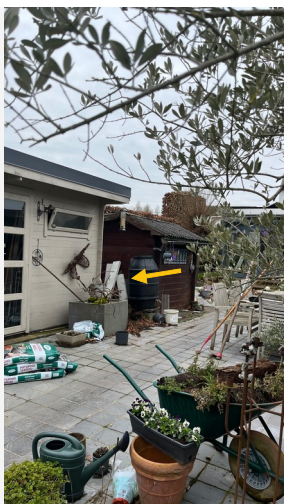
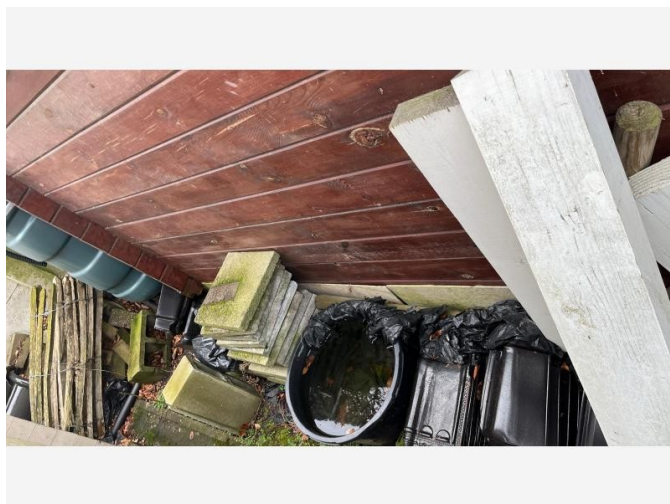
Het asbestmateriaal valt onder de mijlpaal van 2040.

Beschrijving	Cementplaat
Type afvalstof	Betreft stock-voorraad of gedemonteerde asbestmaterialen
Aanwezige resten	Geen resten aanwezig
Omgeving	Buiten
Primaire drager	Gedemonteerd of buitengebruik gesteld materiaal
Asbestmaterialen	<ul style="list-style-type: none"><li>• Plaat, paneel, tablet - Type Menuiserite</li></ul>
Bindmiddel van asbestmateriaal	Cement
Gebondenheid op basis van bindmiddel	Hecht
Hoeveelheid (gewicht - aantal)	<ul style="list-style-type: none"><li>• 1,00 kg - 2 stuks</li></ul>
Totaal gewicht	2,00 kg
Eenvoudig bereikbaar	Ja
Identificatiemethode	De asbestdeskundige beoordeelt het materiaal als asbestverdacht en dus asbesthoudend, en dit zonder monsternamen.
Opmerking	Hoeveelheid is een schatting.

**Dringend verwijderen**

- Verwijder het asbestafval.
- Voer bijkomende staalname(s) uit.

- Eenvoudige handelingen: mag via doe-het-zelf of door werknemer(s) met opleidingsattest eenvoudige handelingen  
Bij het uitvoeren van eenvoudige handelingen, zoals toegestaan via doe-het-zelfmethoden of door werknemers met een opleidingsattest, is het gebruik van de juiste persoonlijke beschermingsmiddelen (PBM's) verplicht om blootstelling aan asbestvezels te voorkomen. Wij adviseren echter om asbest te laten verwijderen door een werknemer met opleidingscertificaat. Maar het is ook toegestaan via de doe-het-zelfmethode, mits de juiste voorzorgsmaatregelen en PBM's in acht worden genomen. De te gebruiken PBM's zijn:
  - FFP3-mondmasker of halfgelaatsmasker met P3 filter
  - wegwerpoverall (Tyvek CATIII, type 5en 6)

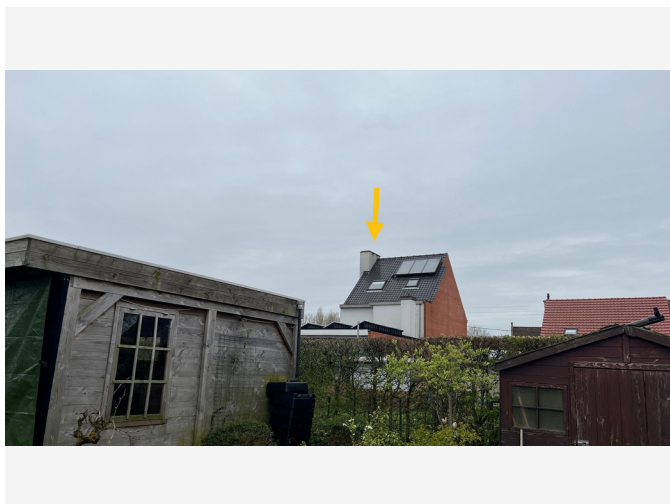
Situeringfoto

**Reden:** Het te onderzoeken materiaal situeert zich hoger dan 3,50 m te rekenen vanaf een veilige ondergrond

**Uitleg van de asbestdeskundige:** De binnenzijde van de schouw kon niet geïnspecteerd worden. Ook van buitenaf was inspectie onmogelijk omwille van de hoogte(hoger dan 3.5m). Asbestverdachte toepassingen kunnen aanwezig zijn. Dit betreft een beperking op middellange termijn.

(Asbest)materiaal	Rookgaskanaal
Karakterisatie	Asbest (verdacht)
Primaire drager	HVAC infrastructuur en uitrusting

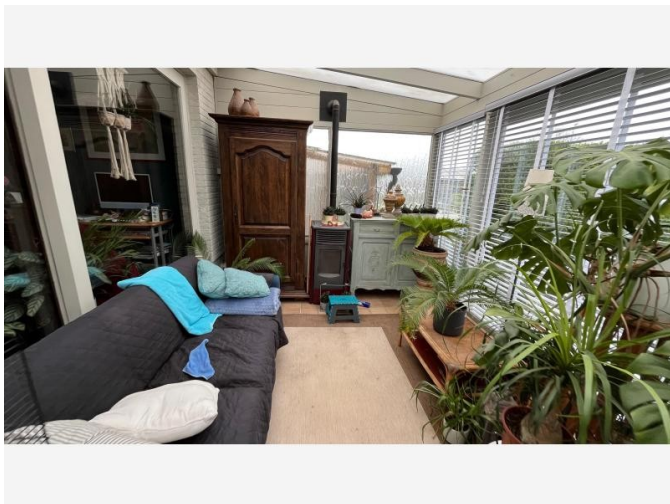
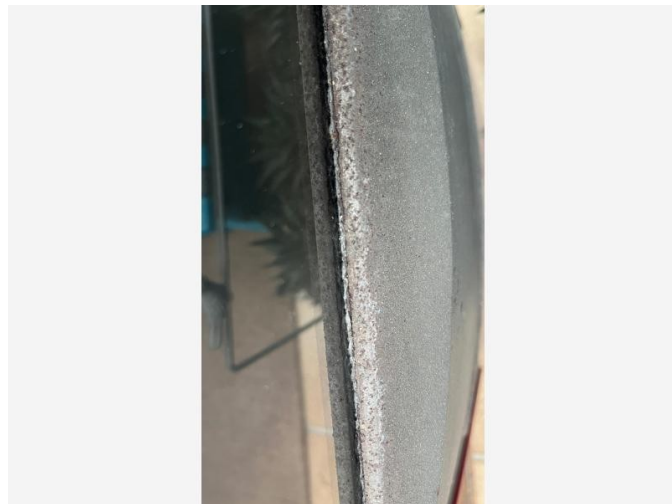
## Fiche 3: Dichtingskoord (Niet verdacht)

De dichtingskoord van de kachel betreft een keramische koord. Dit is niet asbest verdacht

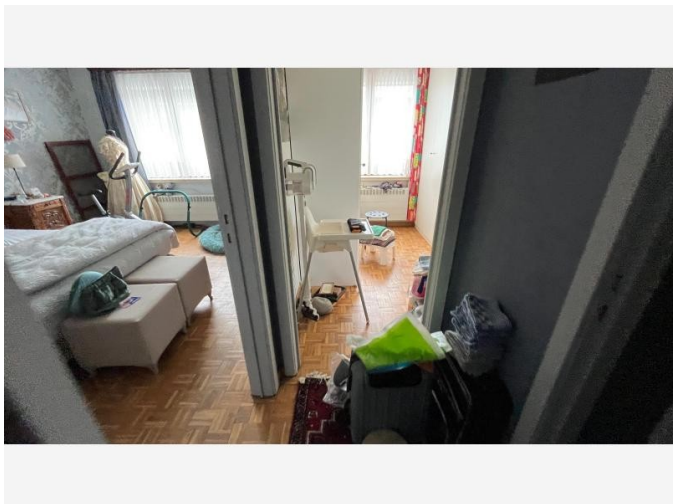
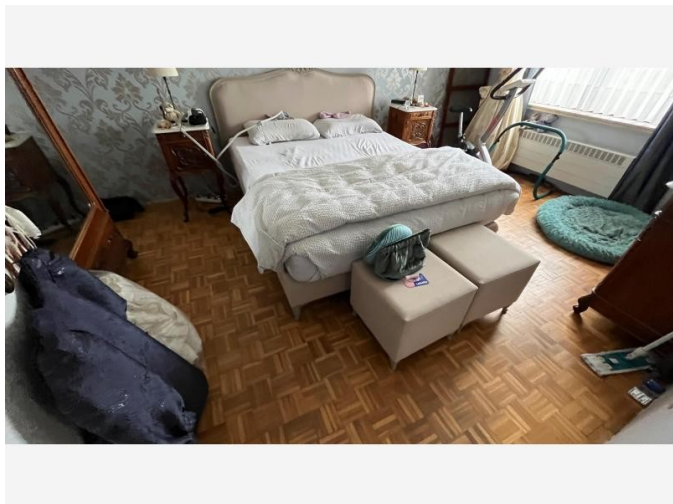
De aanwezige vloerbekleding is niet asbestverdacht. De onderliggende laag was echter niet inspecteerbaar zonder destructie tijdens de inspectie. Mogelijk is de onderliggende laag asbestverdacht.

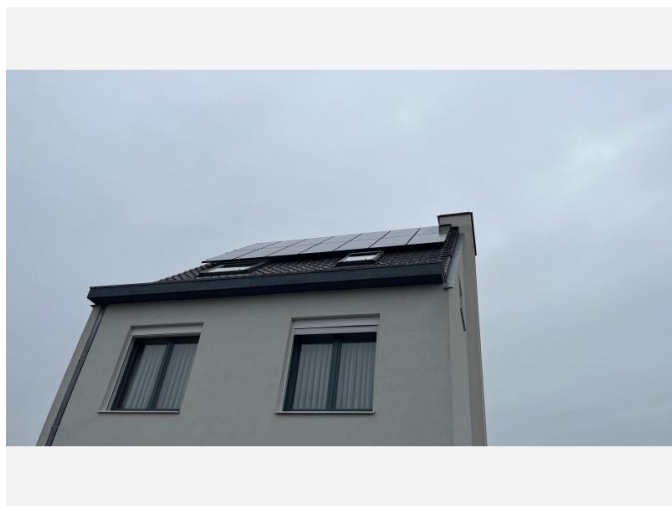
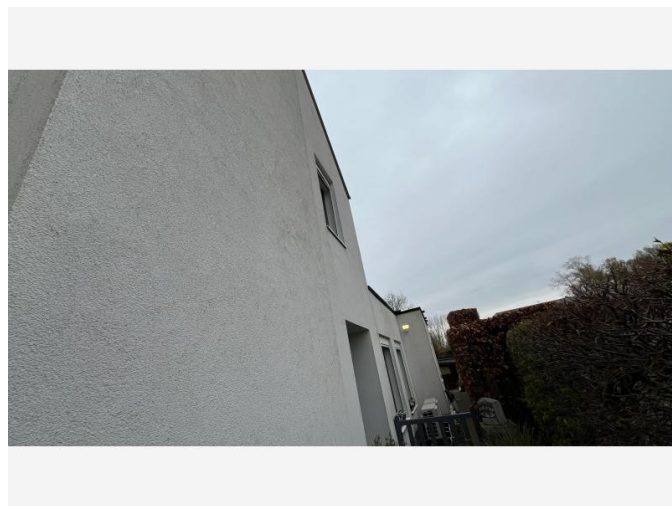
Crepi is geplaatst in 2017

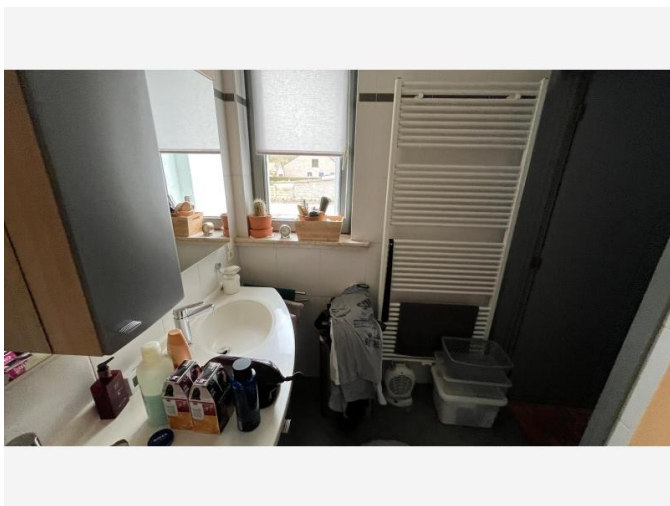
Op moment van de inspectie kon niet worden nagegaan of de tegellijm achter de muurtegels/plinten asbestverdacht is. Bij renovatie of verwijdering van de tegels dient het materiaal te worden geanalyseerd voor de werken van start gaan.

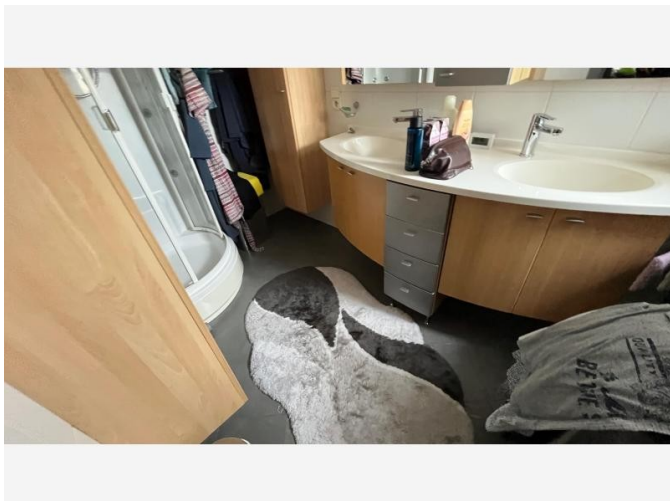
# Fiche 7: Tegellijm onder vloertegels en achter plinttegels

Op moment van de inspectie kon niet worden nagegaan of de tegellijm onder de vloertegels of achter de plinttegels asbestverdacht is. Bij renovatie of verwijdering van de tegels dient het materiaal te worden geanalyseerd voor de werken van start gaan.

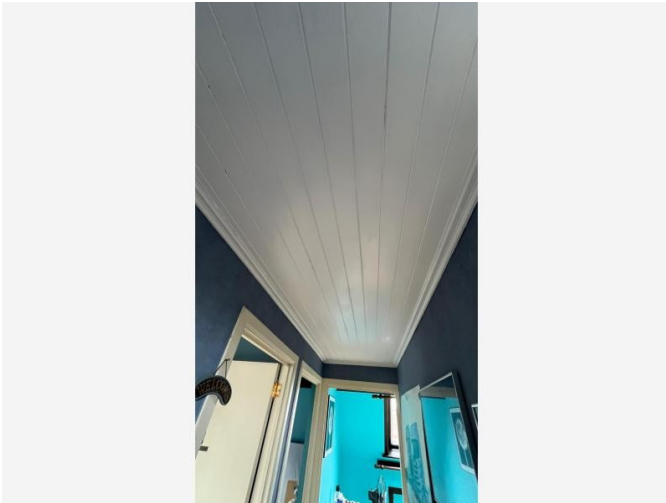
Er is geen (zichtbaar) toegangsluik aanwezig. Hierdoor kon de zolderruimte niet worden gecontroleerd op moment van de inspectie.

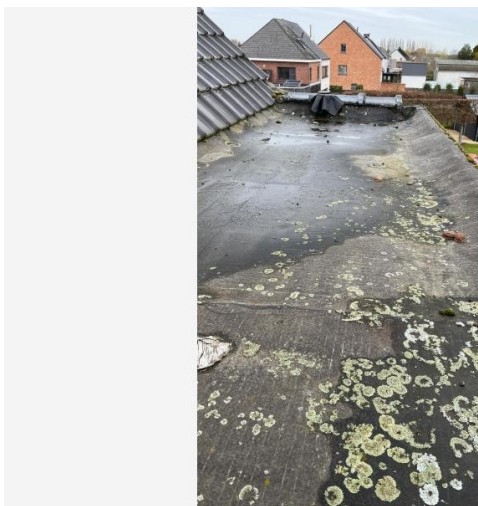
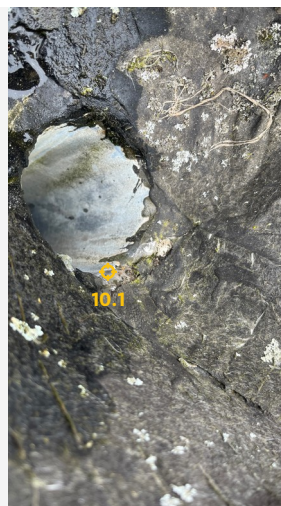
Geen asbest

#	Type	Referentie	Resultaat
10.1	Puntmonster	M02	Geen asbest

<b>Beschrijving</b>	Dakbedekking - Roofing achterbouw
<b>Omgeving</b>	Buiten
<b>Primaire drager</b>	Plat dak
<b>Bindmiddel van materiaal</b>	Bitumen (roofing, teer, asfalt)
<b>Gebondenheid op basis van bindmiddel</b>	Hecht
<b>Hoeveelheid (oppervlakte - aantal)</b>	• 6,00 m <sup>2</sup> - 1 stuk
<b>Totale oppervlakte</b>	6,00 m <sup>2</sup>
<b>Identificatiemethode</b>	Een monstername door de asbestdeskundige met laboanalyse door een asbestlabo.
<b>Destructieve handeling voor identificatie</b>	Nee
<b>Opmerking</b>	<p>Er werd enkel een puntstaal genomen van de bovenste laag. Mogelijks zijn er onderliggende asbestverdachte lagen aanwezig die niet waarneembaar waren tijdens de inspectie. Wanneer bij renovatie- of sloopwerken blijkt dat er nog onderliggende lagen aanwezig zijn dient er hiervan een staal te worden genomen welke door een erkend laboratorium moet worden geanalyseerd.</p> <p>De hoeveelheid betreft een schatting</p>

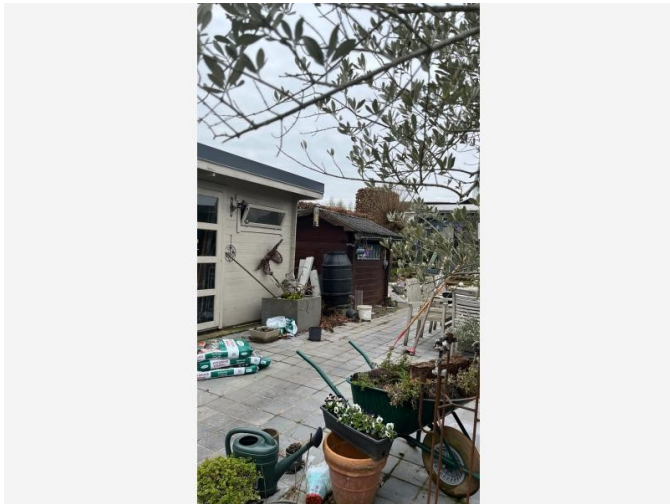
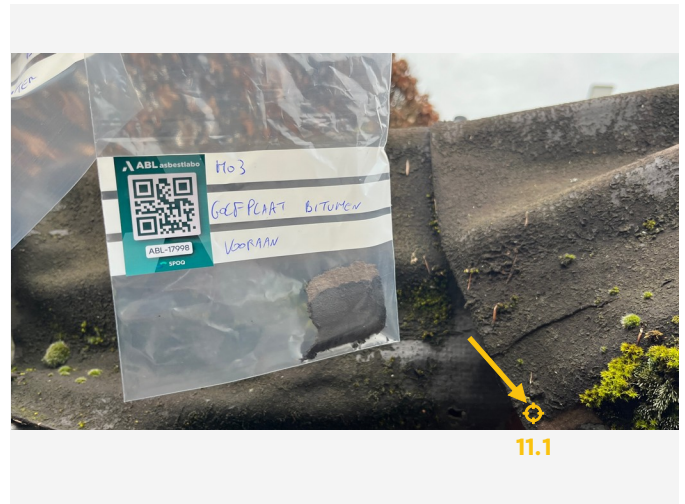
# Fiche 11: dakbedekking - bitumen golfplaten tuinhuis vooraan

Geen asbest

#	Type	Referentie	Resultaat
11.1	Puntmonster	M03	Geen asbest

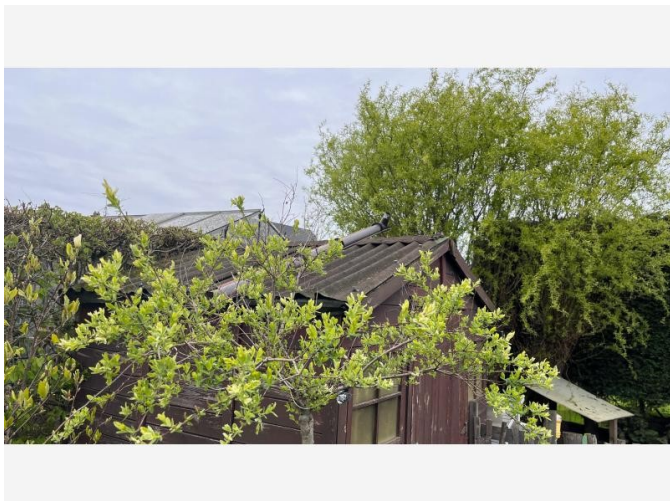
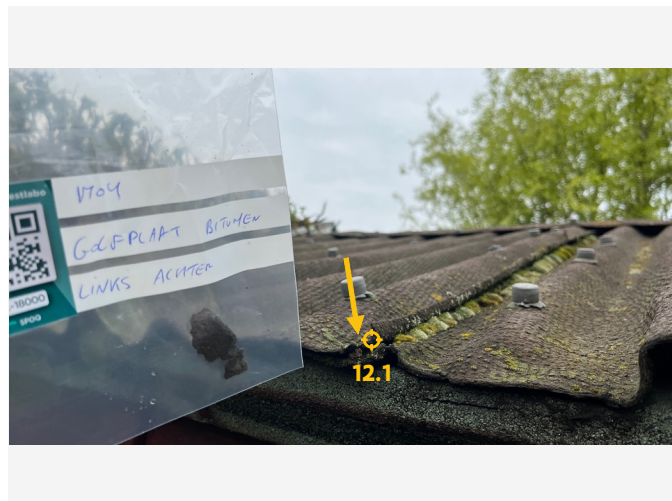
## Fiche 12: dakbedekking - bitumen golfplaten tuinhuis links achter

Geen asbest

#	Type	Referentie	Resultaat
12.1	Puntmonster	M04	Geen asbest

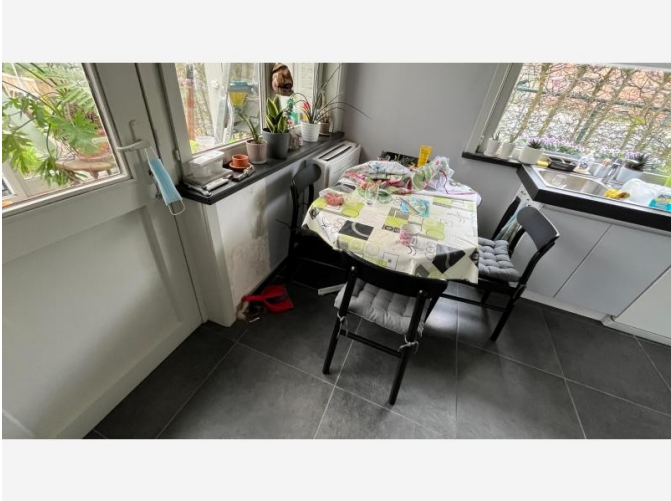
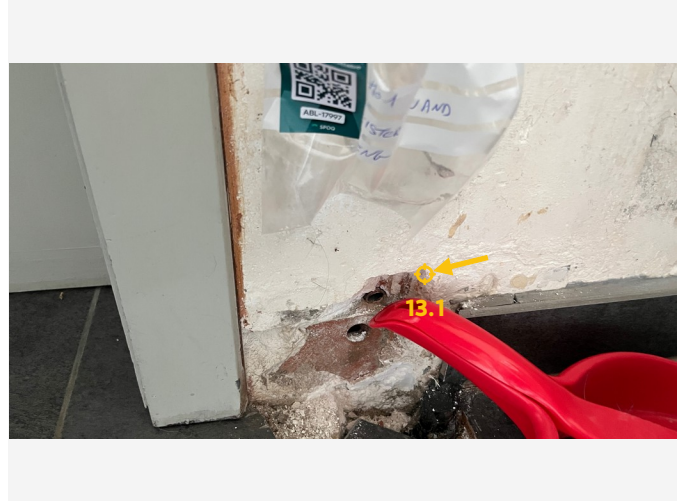
# Fiche 13: Pleisterwerk wanden

Geen asbest

#	Type	Referentie	Resultaat
13.1	Mengmonster	M01	Geen asbest

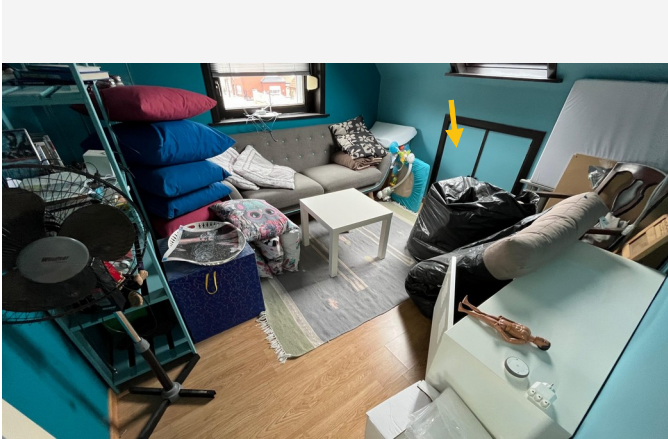
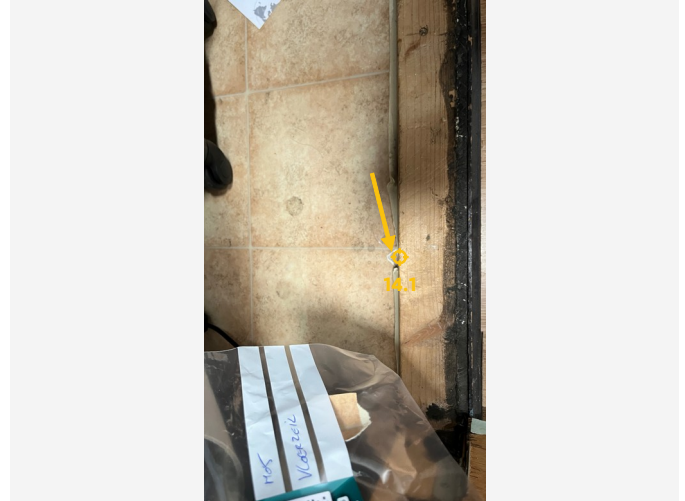
# Fiche 14: Vloerzeil met verdachte onderlaag

Geen asbest

#	Type	Referentie	Resultaat
14.1	Puntmonster	M05	Geen asbest

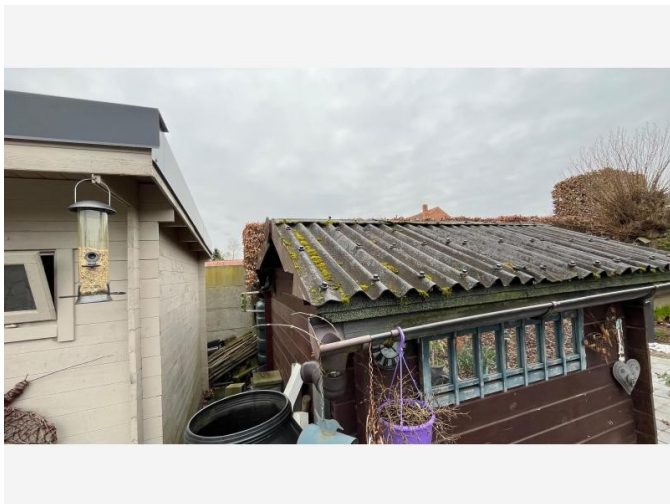
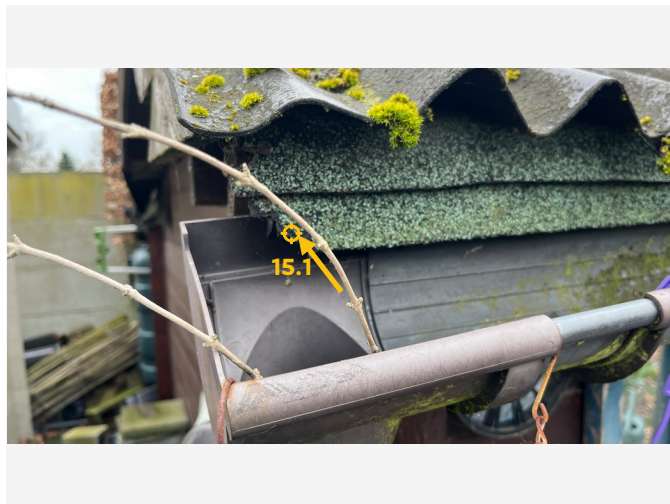
Geen asbest

#	Type	Referentie	Resultaat
15.1	Puntmonster	M06	Geen asbest

<b>Beschrijving</b>	Dakbedekking - Roofing tuinhuis
<b>Omgeving</b>	Buiten
<b>Primaire drager</b>	Plat dak
<b>Bindmiddel van materiaal</b>	Bitumen (roofing, teer, asfalt)
<b>Gebondenheid op basis van bindmiddel</b>	Hecht
<b>Hoeveelheid (oppervlakte - aantal)</b>	• 8,00 m <sup>2</sup> - 2 stuks
<b>Totale oppervlakte</b>	16,00 m <sup>2</sup>
<b>Identificatiemethode</b>	Een monstername door de asbestdeskundige met laboanalyse door een asbestlabo.
<b>Destructieve handeling voor identificatie</b>	Nee
<b>Opmerking</b>	<p>Er werd enkel een puntstaal genomen van de bovenste laag. Mogelijks zijn er onderliggende asbestverdachte lagen aanwezig die niet waarneembaar waren tijdens de inspectie. Wanneer bij renovatie- of sloopwerken blijkt dat er nog onderliggende lagen aanwezig zijn dient er hiervan een staal te worden genomen welke door een erkend laboratorium moet worden geanalyseerd.</p> <p>De hoeveelheid betreft een schatting</p>
