Asbestinventarisatetest

Lentepark 64, 9255 Buggenhout

Attestnummer : 20260325-000349.000

Uitgegeven op : 25.03.2026

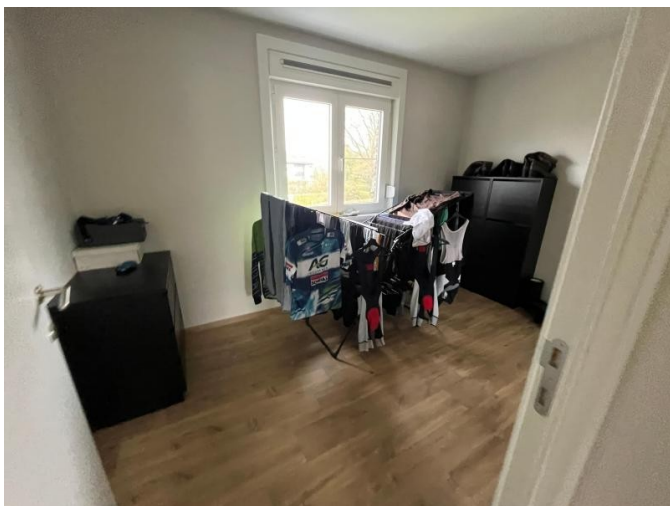
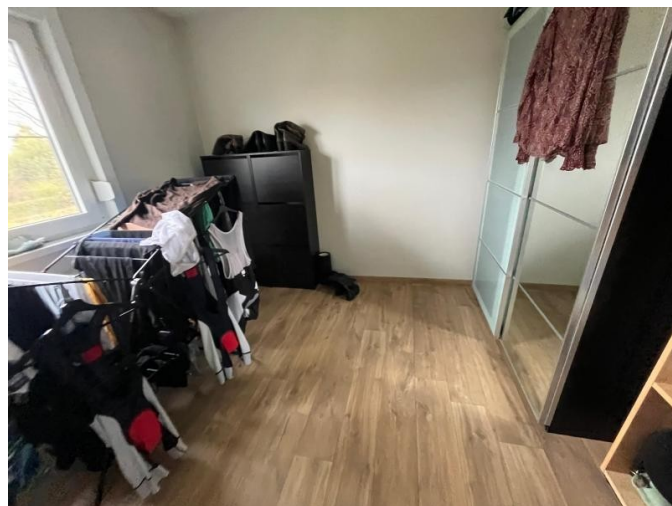
De bovenverdieping bevat geen verdachte dekvloeren. Voor de gelijkvloersverdieping is er een document toegevoegd dat latere chape werken omvat. Hierdoor is de tussen de betegeling en chape geen verdachte lijmlaag aanwezig.

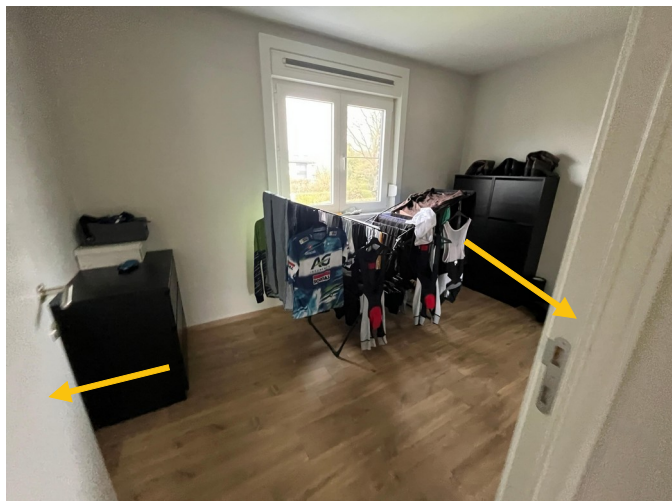
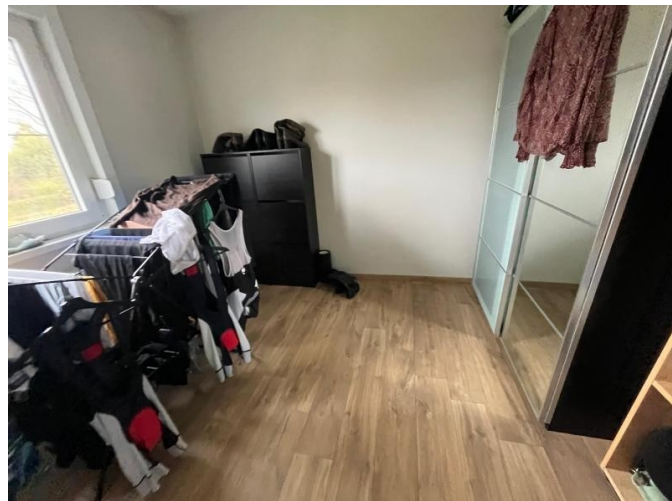
Fiche 2: Valse wand(en)/voorzetwand(en) - Gipskarton-Pvc-hout

De valse wand(en)/voorzetwand(en) bestaat(bestaan) uit niet-asbestverdachte gipskartonplaten/hout-/pvc platen. Zonder destructie is het niet mogelijk om na te gaan of er asbestverdachte materialen aanwezig zijn achter de valse wand(en)/voorzetwand(en).

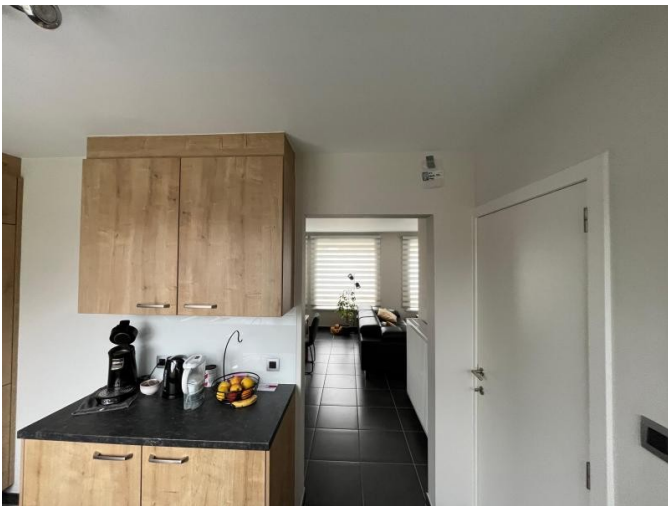
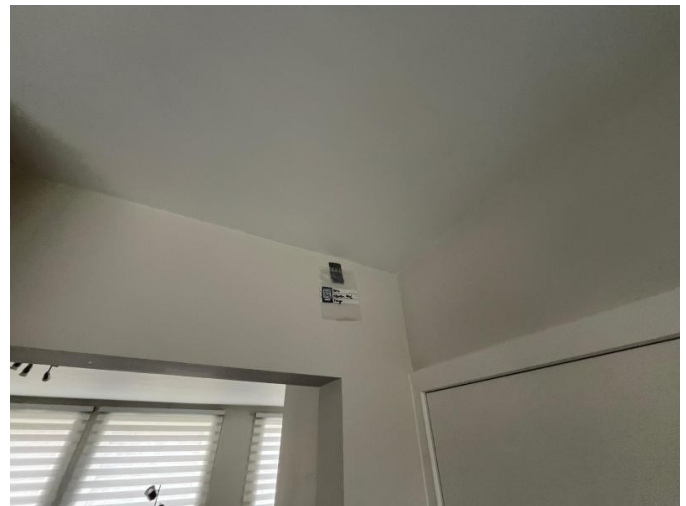
Fiche 3: Pleisterwerk plafonds

Geen asbest

#	Type	Referentie	Resultaat
3.1	Mengmonster	M02	Geen asbest

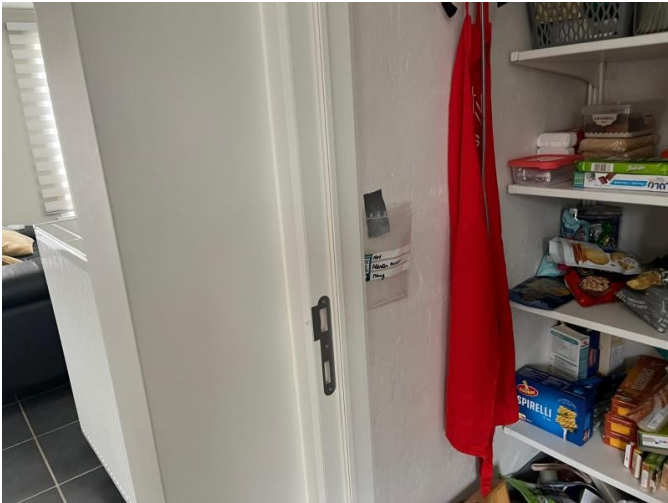
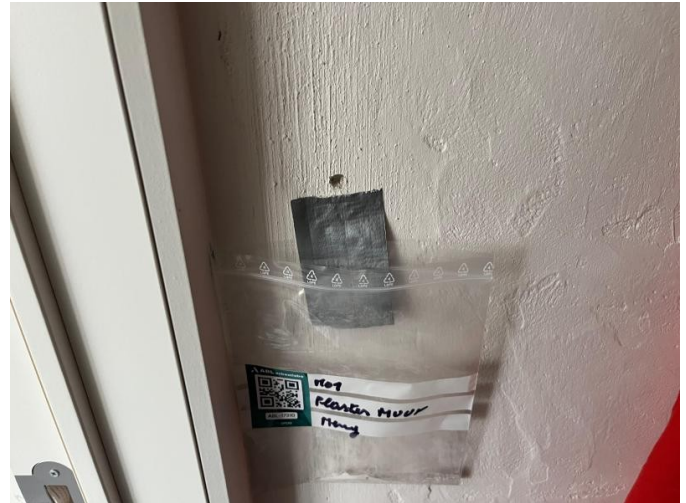
Fiche 4: Pleisterwerk wanden

Geen asbest

#	Type	Referentie	Resultaat
4.1	Mengmonster	M01	Geen asbest

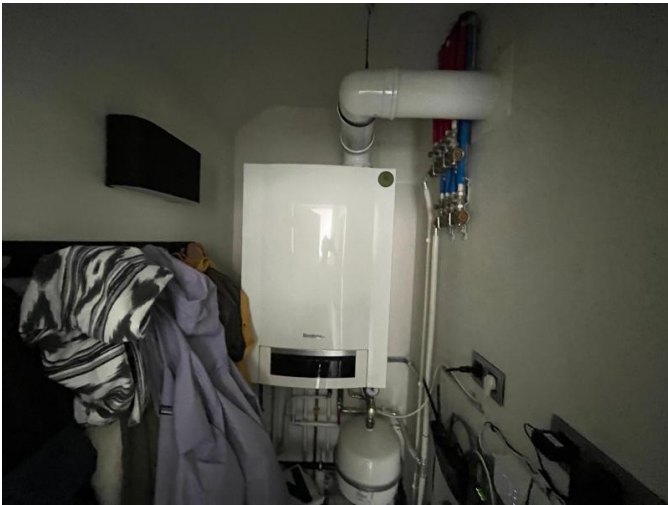
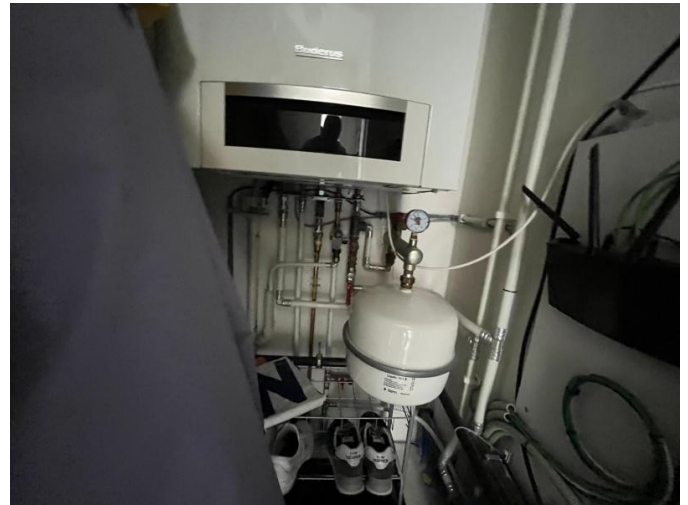
Beschrijving	Notitie	Terug te vinden op plannen
Fiche 5: Materialen aan de stookketel(dichtingen, isol mat,...) niet verdacht	De materialen aan de stookketel (dichtingen, isolerend materiaal,...) zijn niet asbest verdacht. Ketel bouwjaar 2015	Plan 1.5: Gelijkvloers
Fiche 6: Plafondafwerking in gipskarton/hout/pvc	Het plafond bestaat uit niet-asbestverdachte gipskartonplaten/hout-/pvc platen . Zonder destructie is het niet mogelijk om na te gaan of er asbestverdachte materialen aanwezig zijn achter de gipskartonplaten/hout-/pvc platen.	Plan 1.4: Verdieping +1 Plan 1.6: Gelijkvloers
Fiche 7: Rookgaskanalen - niet verdacht	Ketel bouwjaar 2015 (concentrische buis)	Plan 1.5: Gelijkvloers
Fiche 8: Dakbedekking - niet verdacht renovatie 2018		Plan 1.1: Dakbedekking + onderdak
Fiche 9: Dakbedekking - EPDM	EPDM staat voor ethyleen-propyleen-dieenmonomeer. Deze combinatie zorgt ervoor de EPDM een heel flexibel, waterdicht en elastisch dak rubber is dat geen asbest bevat. Mogelijk zijn er onderliggende asbestverdachte lagen die niet waarneembaar waren op moment van de inspectie. Bij renovatie- of sloopwerken dient er eerst te worden gekeken of er onderliggende asbestverdacht lagen aanwezig zijn. Tevens dient er een staalname te gebeuren per verdacht laag.	Plan 2.1: Tuinhuis niet verdacht

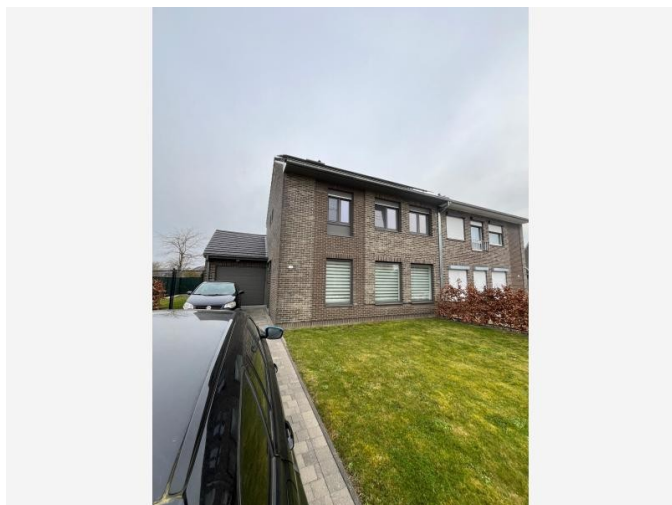
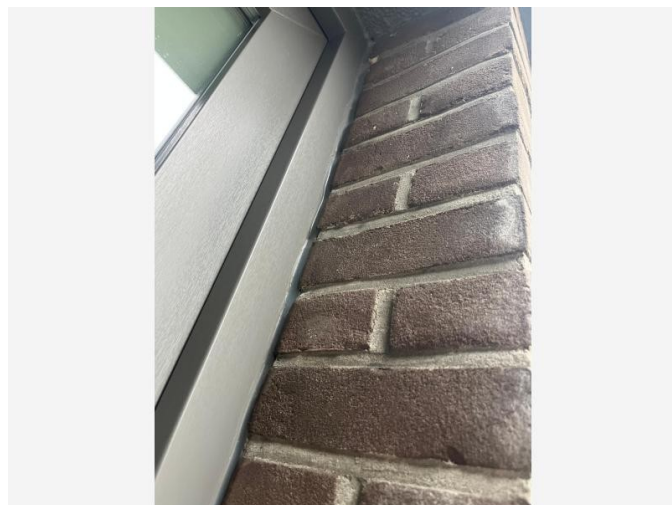
Fiche 10: Afdichtingsmateriaal (mastiek,kit,..) aan schrijnwerk - Niet verdacht

Fiche 10: Afdichtingsmateriaal (mastiek,kit,...) aan schrijnwerk - Niet verdacht	Het aanwezig afkittingsmateriaal is niet asbest-verdacht.	Plan 1.3: Verdieping +1 Plan 1.5: Gelijkvloers
