# Asbestinventarisatetest

Hanenstraat 28, 9255 Buggenhout

Attestnummer : 20260128-000039.000

Uitgegeven op : 28.01.2026

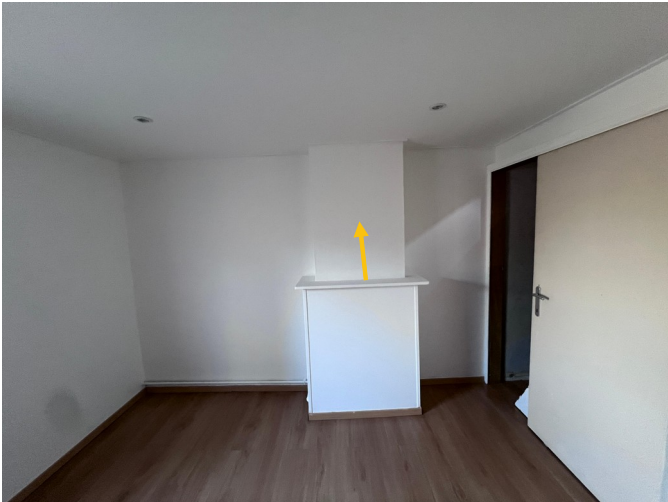
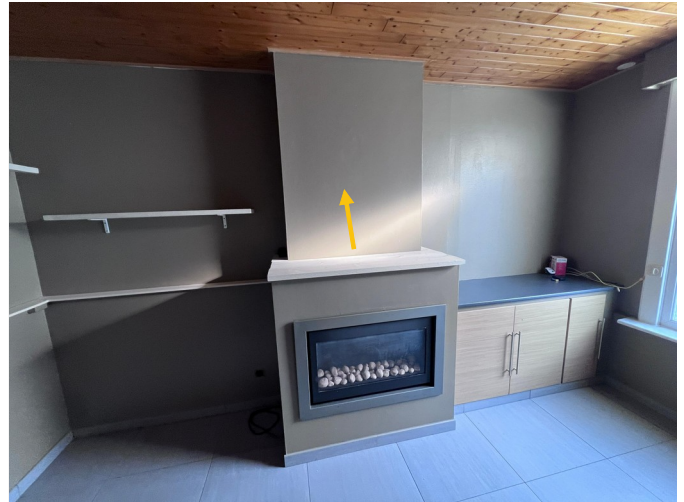
# Fiche 1: niet inspecteerbaar zonder het te beschadigen

De wand- en plafondafwerkingen zijn uitgevoerd in niet-asbestverdachte materialen.

De achterliggende constructie kon echter niet visueel worden geïnspecteerd, aangezien een verdere beoordeling enkel mogelijk is door de afwerking te openen of te beschadigen, wat buiten het niet-destructief onderzoek valt.

Achter deze afwerkingen kan zich mogelijks een rookgaskanaal van de schouw bevinden, maar dit kon tijdens de inspectie niet worden vastgesteld of beoordeeld.

Beoordeling op basis van expertise, zonder een vaststelling door de asbestdeskundige.

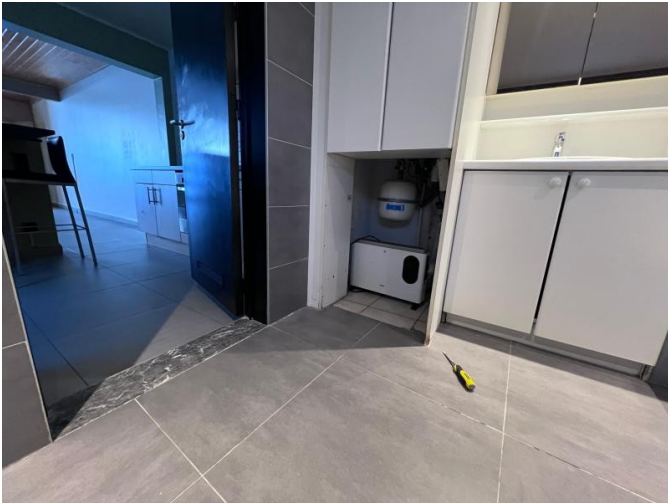
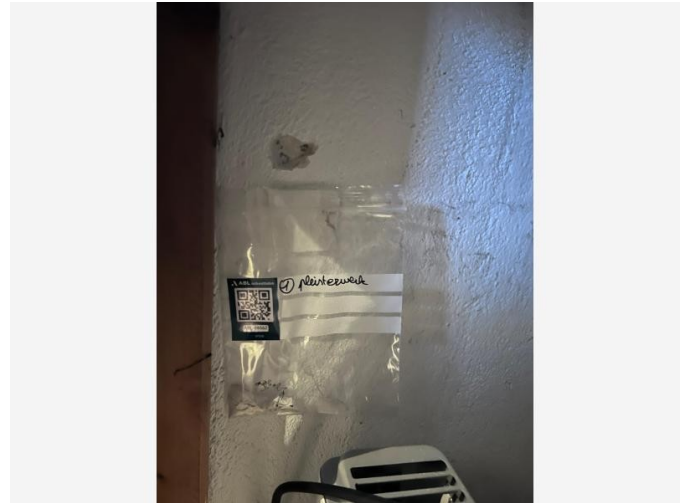
## Fiche 2: Pleisterwerk binnenwanden

Geen asbest

#	Type	Referentie	Resultaat
2.1	Mengmonster	1	Geen asbest

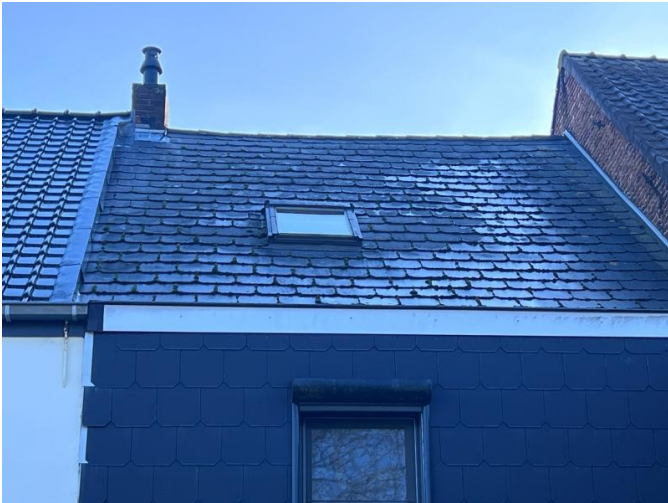
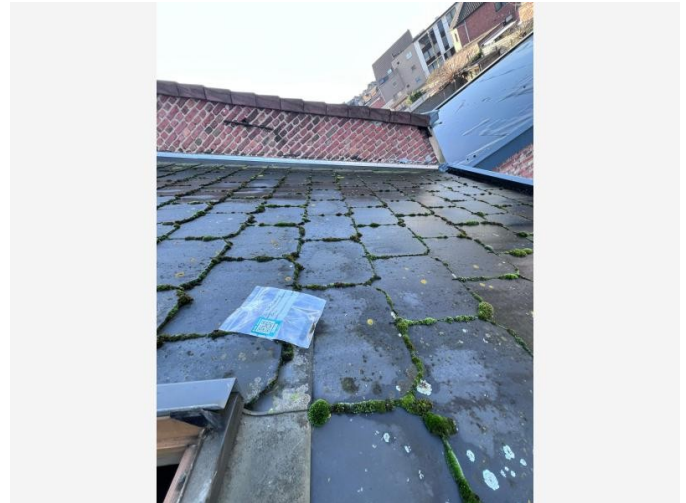
## Fiche 3: dakbedekking leien

Geen asbest

#	Type	Referentie	Resultaat
3.1	Puntmonster	3	Geen asbest

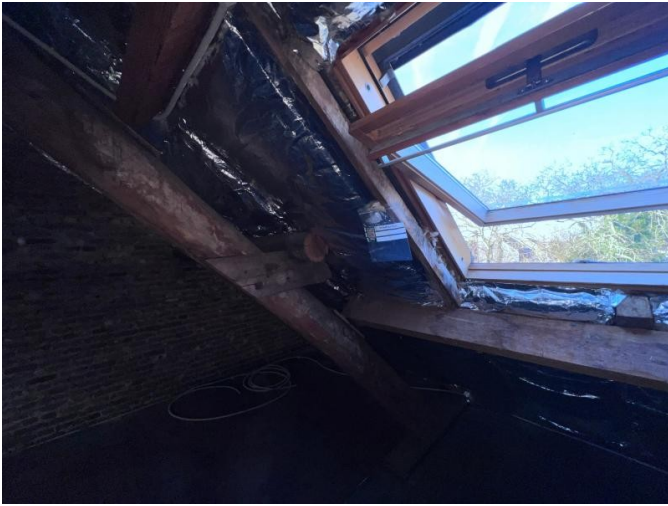
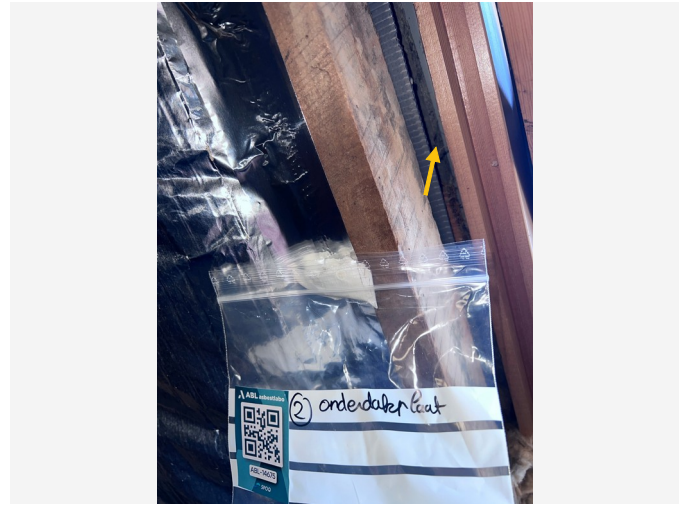
## Fiche 4: onderdakplaten

Geen asbest

#	Type	Referentie	Resultaat
4.1	Puntmonster	2	Geen asbest
