Asbestinventarisatetest

Brusselmansstraat 22, 9255 Buggenhout

Attestnummer : 20260428-000209.000

Uitgegeven op : 28.04.2026

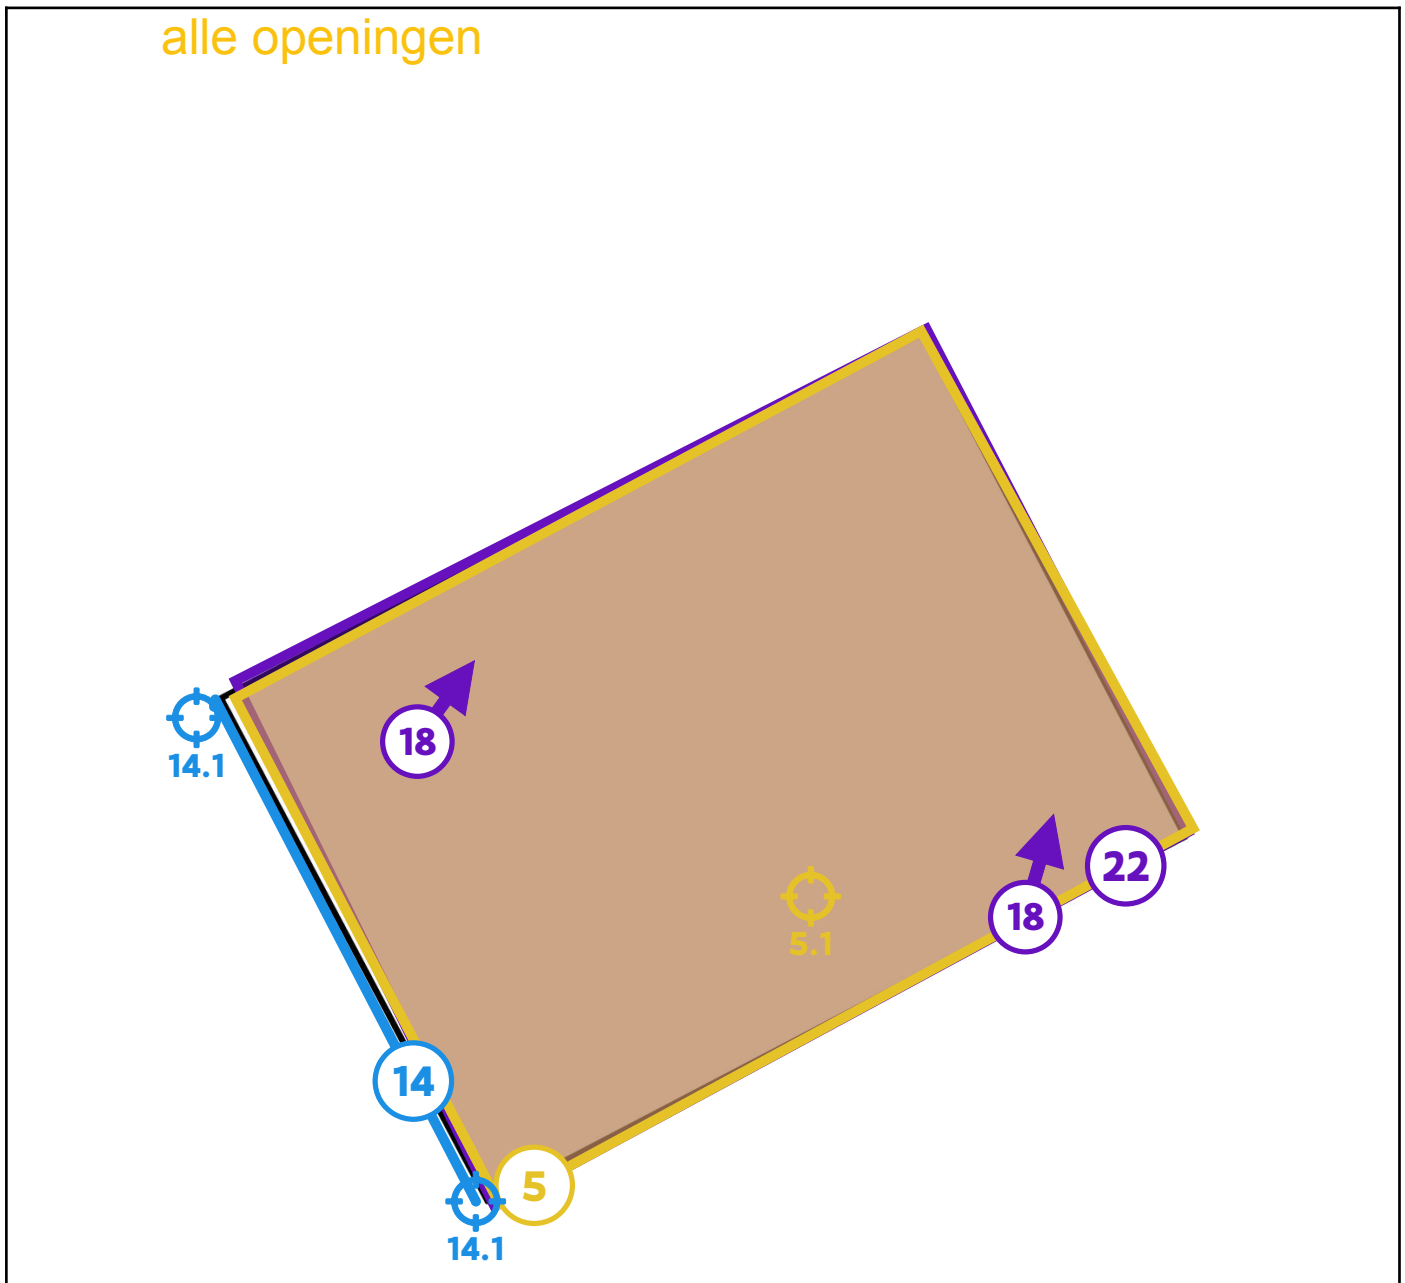
Plan 1.4: Woning

Beschrijving	Type	Actie
5. Onderdak cementplaat	Asbestmateriaal	Zorgvuldig beheren
5.1 Code: M02	Puntmonster	-
14. Crepi (buiten)	Geen asbest	-
14.1 Code: M01	Mengmonster	-

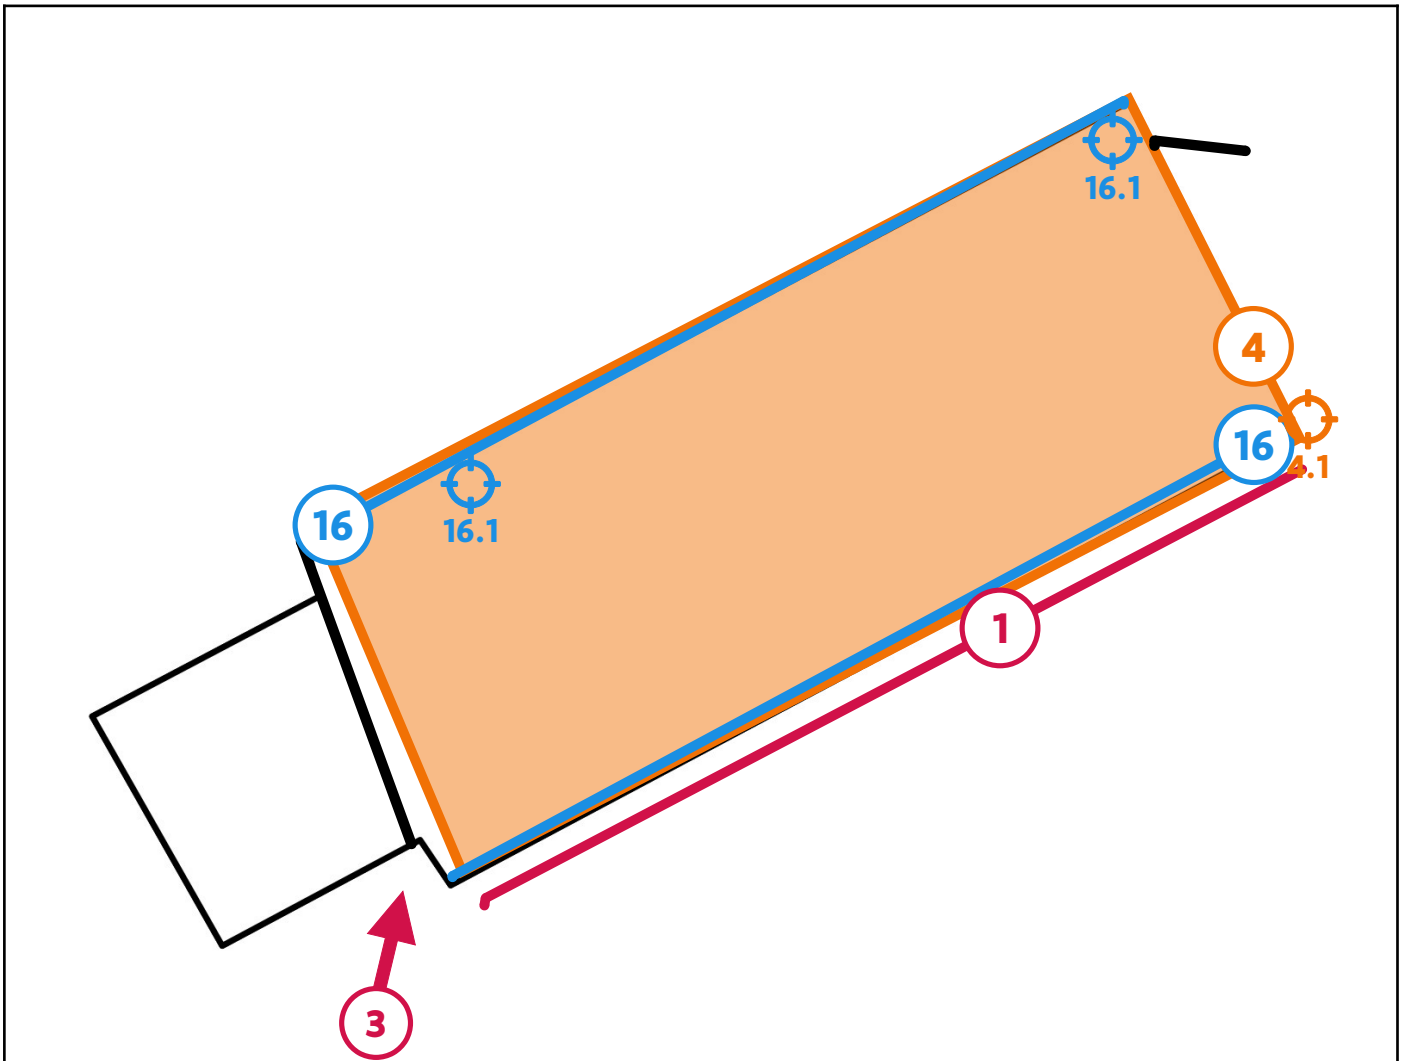
Plan 5.1: Werkhuis plan

Beschrijving	Type	Actie
1. Dakgoot - Contaminatie	Asbestmateriaal	Dringend verwijderen
3. Hemelwateropvang - Contaminatie	Asbestmateriaal	Dringend verwijderen
4. dakbedekking - golfplaten	Asbestmateriaal	Verwijderen
4.1 Code: M03	Puntmonster	-
16. Cementering binnen	Geen asbest	-
16.1 Code: M04	Mengmonster	-

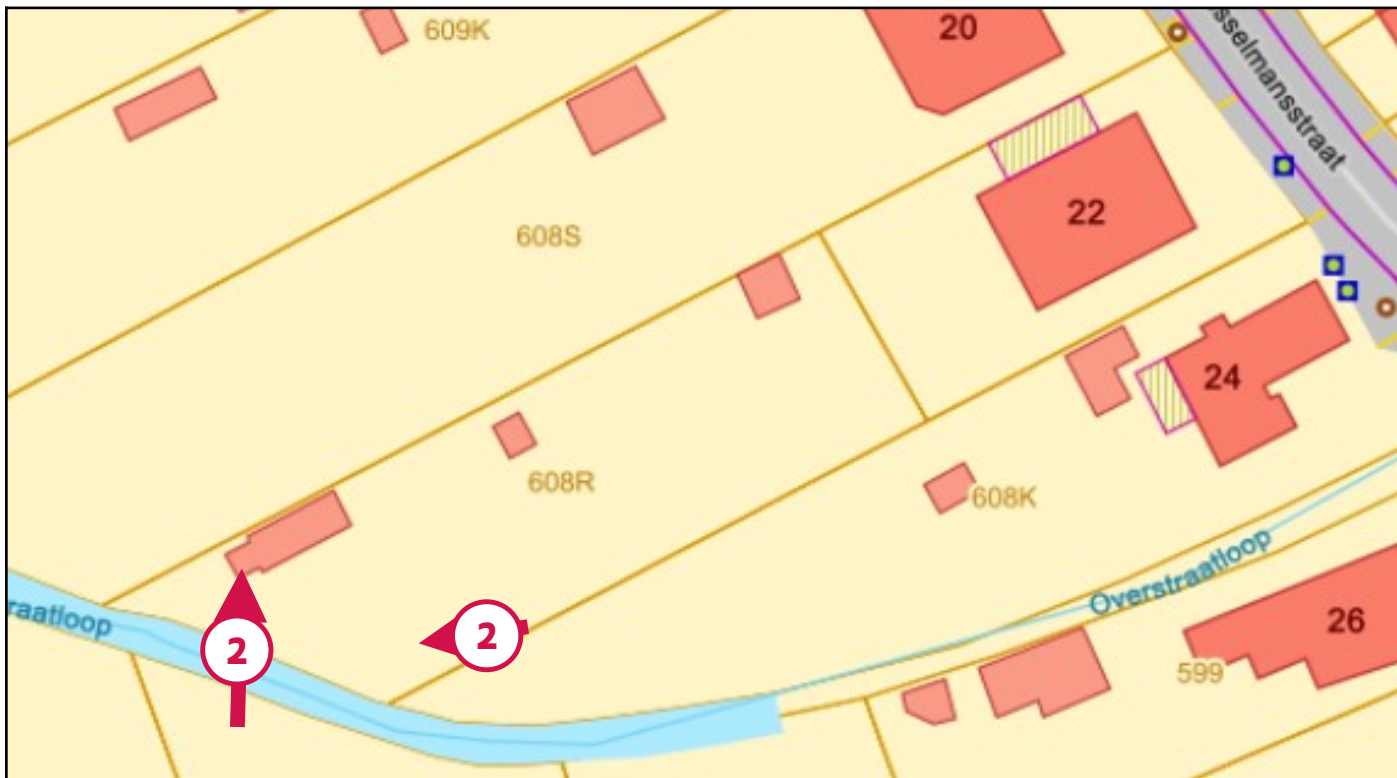
Plan 6.1: Vaststellingen buiten de constructies

Beschrijving	Type	Actie
2. Afval golfplaat	Asbestmateriaal	Dringend verwijderen

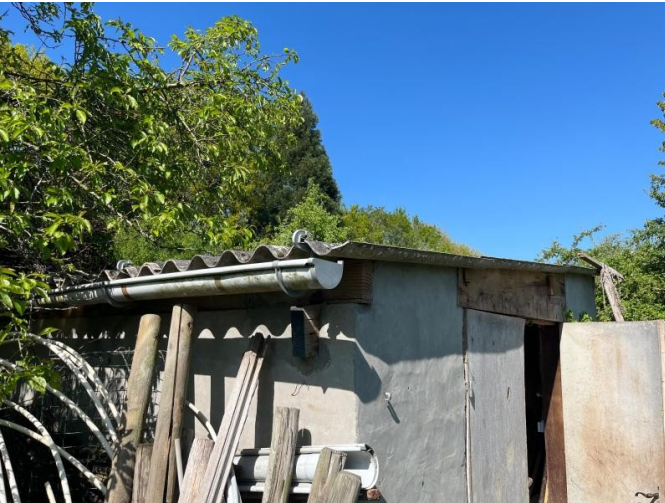
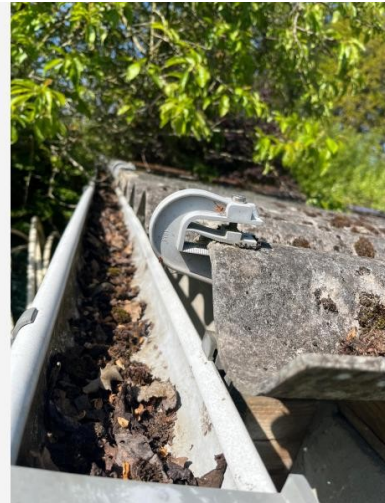
Het asbestmateriaal valt onder de mijlpaal van 2040.

Dringend verwijderen

Beschrijving	Dakgoot - Contaminatie
Type afvalstof	Betreft resten (contaminatie) van verwerking of beschadiging
Type resten (contaminatie)	<ul style="list-style-type: none">• Stof, deeltjes < 4 mm, flinters, gruis (los, opliggend)• Stukken, fragmenten (vermengd in materiaal)
Besmette materialen	<ul style="list-style-type: none">• Sediment (dakgoot, afvoerbuï, regenwaterput, ...)
Bron van de resten	Golfplaten dak
Omgeving	Buiten
Primaire drager	Infrastructuur hemelwater (opvang en afvoer)
Gebondenheid resten	Niet hecht
Hoeveelheid (gewicht - aantal)	<ul style="list-style-type: none">• 2,00 kg - 1 stuk
Totaal gewicht	2,00 kg
Eenvoudig bereikbaar	Ja
Identificatiemethode	De asbestdeskundige beoordeelt het materiaal als asbestverdacht en dus asbesthoudend, en dit zonder monstername.
Opmerking	De hoeveelheid betreft een schatting

- Verwijder het asbestafval.

- Eenvoudige handelingen: mag via doe-het-zelf of door werknemer(s) met opleidingsattest eenvoudige handelingen
Bij het uitvoeren van eenvoudige handelingen, zoals toegestaan via doe-het-zelfmethoden of door werknemers met een opleidingsattest, is het gebruik van de juiste persoonlijke beschermingsmiddelen (PBM's) verplicht om blootstelling aan asbestvezels te voorkomen. Wij adviseren echter om asbest te laten verwijderen door een werknemer met opleidingscertificaat. Maar het is ook toegestaan via de doe-het-zelfmethode, mits de juiste voorzorgsmaatregelen en PBM's in acht worden genomen. De te gebruiken PBM's zijn:
 - FFP3-mondmasker of halfgelaatsmasker met P3 filter
 - wegwerpoverall (Tyvek CATIII, type 5 en 6)
 - afwasbaar schoeisel

- De toepassingen dienen in zijn geheel, zonder te breken en zonder stofvorming, verdere vergruizing verwijderd te worden. Gebruik hiervoor een vernevelaar of fixeermiddel om het asbestmateriaal eerst te fixeren.

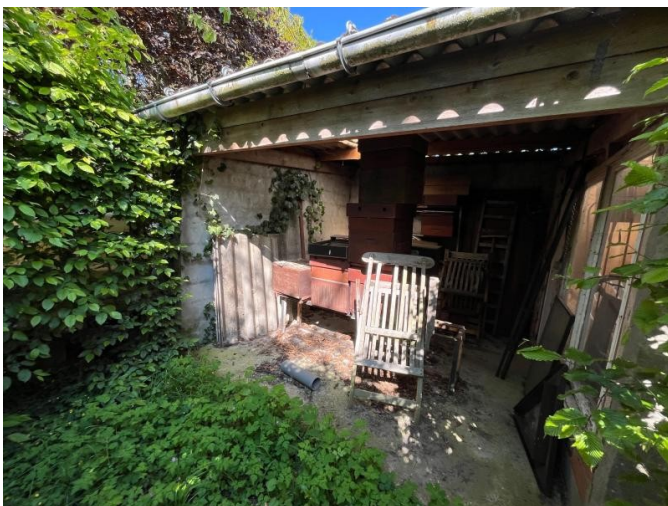
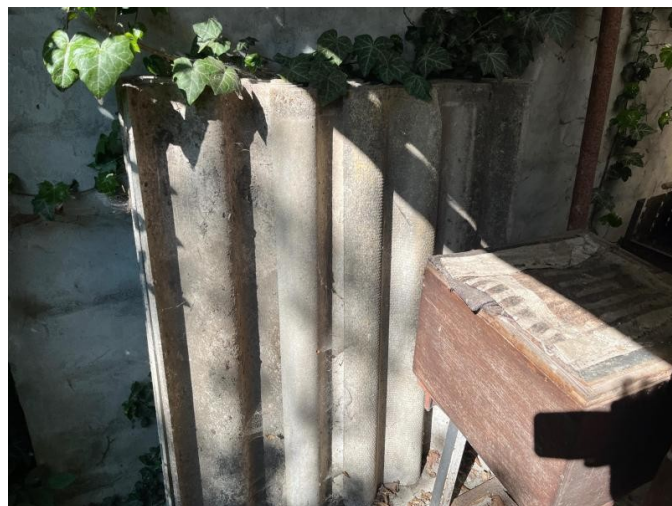
Het asbestmateriaal valt onder de mijlpaal van 2040.

Dringend verwijderen

Beschrijving	Afval golfplaat
Type afvalstof	Betreft stock-voorraad of gedemonteerde asbestmaterialen
Aanwezige resten	Geen resten aanwezig
Omgeving	Buiten
Primaire drager	Gedemonteerd of buitengebruik gesteld materiaal
Asbestmaterialen	<ul style="list-style-type: none">Dak- en gevelbekleding - Golfplaat
Bindmiddel van asbestmateriaal	Cement
Gebondenheid op basis van bindmiddel	Hecht
Hoeveelheid (gewicht - aantal)	<ul style="list-style-type: none">30,00 kg - 1 stuk
Totaal gewicht	30,00 kg
Eenvoudig bereikbaar	Ja
Identificatiemethode	De asbestdeskundige beoordeelt het materiaal als asbestverdacht en dus asbesthoudend, en dit zonder monsternamen.
Opmerking	Hoeveelheid is een schatting.

- Verwijder het asbestafval.

- Eenvoudige handelingen: mag via doe-het-zelf of door werknemer(s) met opleidingsattest eenvoudige handelingen
Bij het uitvoeren van eenvoudige handelingen, zoals toegestaan via doe-het-zelfmethoden of door werknemers met een opleidingsattest, is het gebruik van de juiste persoonlijke beschermingsmiddelen (PBM's) verplicht om blootstelling aan asbestvezels te voorkomen. Wij adviseren echter om asbest te laten verwijderen door een werknemer met opleidingscertificaat. Maar het is ook toegestaan via de doe-het-zelfmethode, mits de juiste voorzorgsmaatregelen en PBM's in acht worden genomen. De te gebruiken PBM's zijn:
 - FFP3-mondmasker of halfgelaatsmasker met P3 filter
 - wegwerpoverall (Tyvek CATIII, type 5en 6)
 - afwasbaar schoeisel

- De toepassingen dienen in zijn geheel, zonder te breken en zonder stofvorming, verdere vergruizing verwijderd te worden. Gebruik hiervoor een vernevelaar of fixeermiddel om het asbestmateriaal eerst te fixeren.

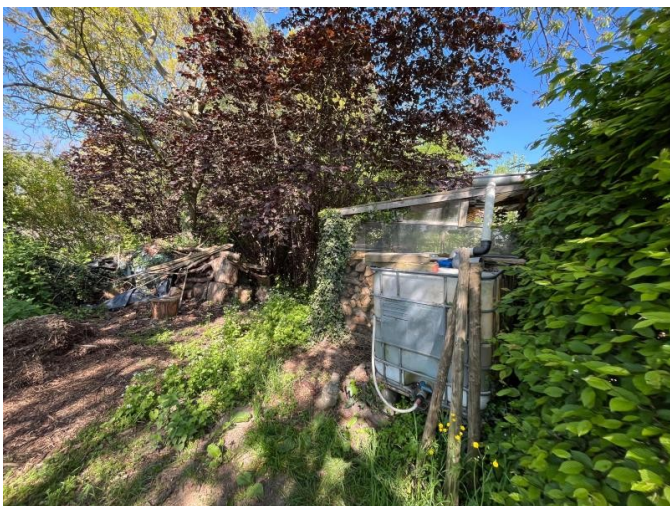
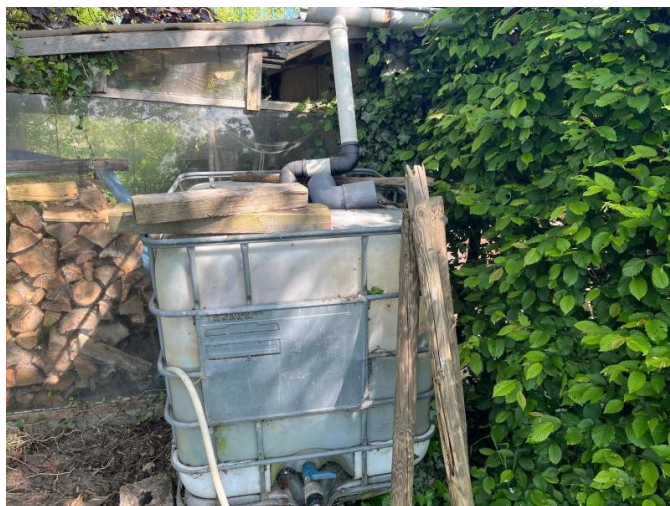
Het asbestmateriaal valt onder de mijlpaal van 2040.

Dringend verwijderen

Beschrijving	Hemelwateropvang - Contaminatie
Type afvalstof	Betreft resten (contaminatie) van verwerking of beschadiging
Type resten (contaminatie)	<ul style="list-style-type: none">• Stof, deeltjes < 4 mm, flinters, gruis (los, opliggend)• Stukken, fragmenten (vermengd in materiaal)
Besmette materialen	<ul style="list-style-type: none">• Sediment (dakgoot, afvoerbuï, regenwaterput, ...)
Bron van de resten	Golfplaten dak
Omgeving	Buiten
Primaire drager	Infrastructuur hemelwater (opvang en afvoer)
Gebondenheid resten	Niet hecht
Hoeveelheid (gewicht - aantal)	<ul style="list-style-type: none">• 2,00 kg - 1 stuk
Totaal gewicht	2,00 kg
Eenvoudig bereikbaar	Ja
Identificatiemethode	De asbestdeskundige beoordeelt het materiaal als asbestverdacht en dus asbesthoudend, en dit zonder monstername.
Opmerking	Hoeveelheid is een schatting.

- Verwijder het asbestafval.
- Gebruik het opgevangen hemelwater van de regenton niet voor huishoudelijk gebruik of bevoeiing van planten.

- Eenvoudige handelingen: mag via doe-het-zelf of door werknemer(s) met opleidingsattest eenvoudige handelingen
Het materiaal mag verwijderd worden via deze methode. Bijkomende info (oa voorzorgsmaatregelen) kan je terugvinden achteraan in dit attest onder de rubriek toelichting.

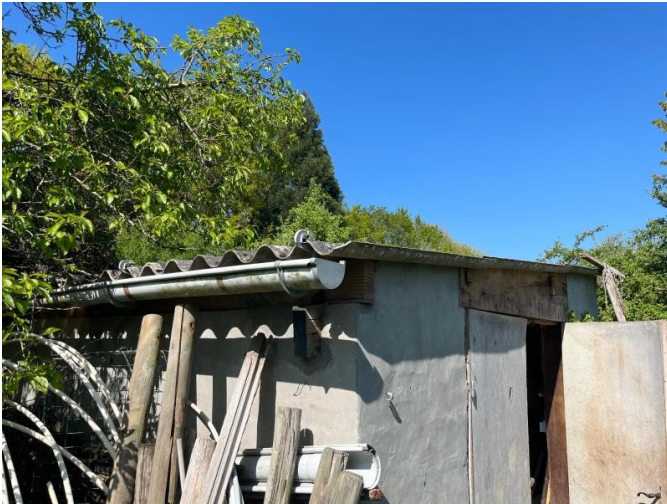
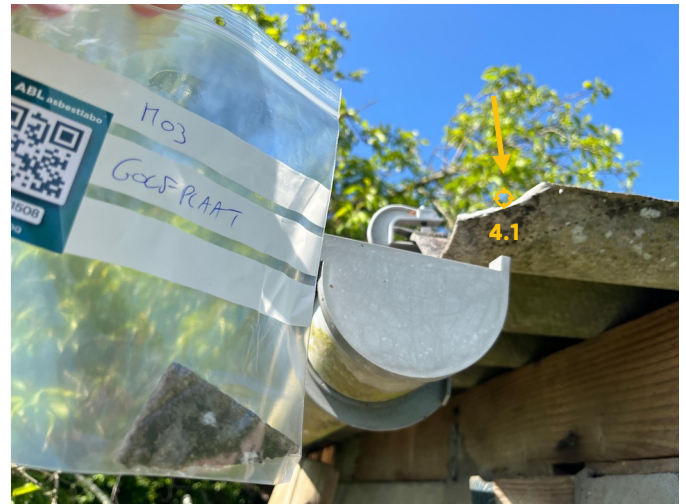
Het asbestmateriaal valt onder de mijlpaal van 2034.

Verwijderen

Eindbeoordeling materiaalrisico	Verhoogd materiaalrisico en/of verhoogde kans op vezelvrijgave
---------------------------------	--

Gebondenheid	Categorie 1: hechtgebonden in oorsprong
Asbestsoort (vezeltype)	Alleen chrysotiel aanwezig
Asbestconcentratie	Laag (< 50%)
Afschermingsgraad van het gehele materiaal	Geheel of deels vrij aan de binnenlucht, maar geen contact met binnenluchtstromen
Toestand van het materiaal	Matig beschadigd, matig verweerd

#	Type	Referentie	Resultaat
4.1	Puntmonster	M03	Chrysotiel

Beschrijving	dakbedekking - golfplaten
Omgeving	Grenst aan binnen- en buitenlucht
Primaire drager	Schuin dak
Asbestmateriaal	Dak- en gevelbekleding - Golfplaat
Bindmiddel van asbestmateriaal	Cement
Gebondenheid op basis van bindmiddel	Hecht
Hoeveelheid (oppervlakte - aantal)	<ul style="list-style-type: none">• 20,00 m² - 1 stuk
Totale oppervlakte	20,00 m ²
Eenvoudig bereikbaar	Ja
Bevestigingswijze	<ul style="list-style-type: none">• Geschroefd
Identificatiemethode	Een monstername door de asbestdeskundige met laboanalyse door een asbestlabo.
Destructieve handeling voor identificatie	Nee
Opmerking	De hoeveelheid betreft een schatting.

- Hemelwater dat afspoelt van asbestcement daken of gevels kan asbestdeeltjes bevatten. Gebruik het enkel voor gesloten circuits (bv. spoelen toiletten). Reinig na het vervangen van het dak of de gevel de dakgoten en regenwaterput of -ton om asbesthoudend sediment of slib te verwijderen

- Eenvoudige handelingen: mag via doe-het-zelf of door werknemer(s) met opleidingsattest eenvoudige handelingen
Bij het uitvoeren van eenvoudige handelingen, zoals toegestaan via doe-het-zelfmethoden of door werknemers met een opleidingsattest, is het gebruik van de juiste persoonlijke beschermingsmiddelen (PBM's) verplicht om blootstelling aan asbestvezels te voorkomen. Wij adviseren echter om asbest te laten verwijderen door een werknemer met opleidingscertificaat. Maar het is ook toegestaan via de doe-het-zelfmethode, mits de juiste voorzorgsmaatregelen en PBM's in acht worden genomen. De te gebruiken PBM's zijn:
 - FFP3-mondmasker of halfgelaatsmasker met P3 filter
 - wegwerpoverall (Tyvek CATIII, type 5en 6)

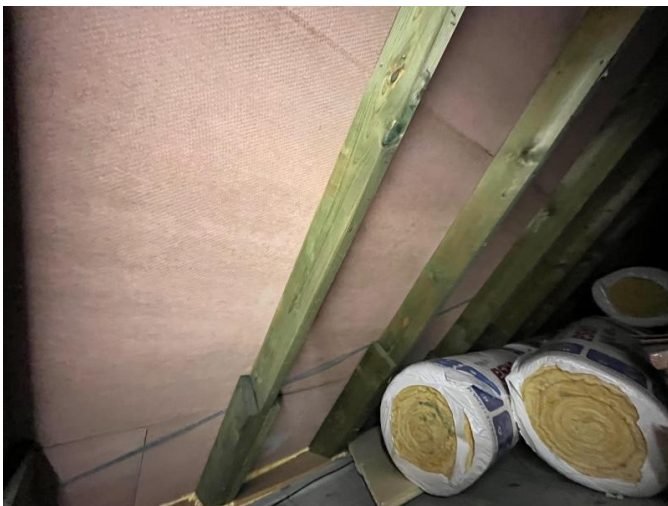
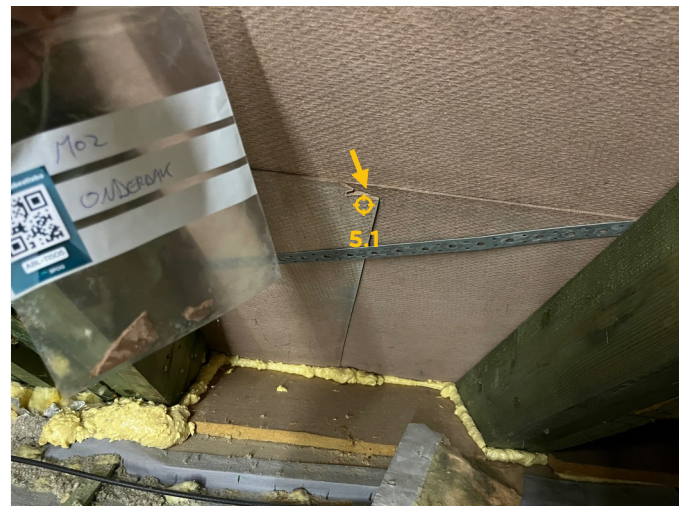
Het asbestmateriaal valt onder de mijlpaal van 2040.

Zorgvuldig beheren

Eindbeoordeling materiaalrisico	Zeer laag materiaalrisico en/of zeer lage kans op vezelvrijgave
---------------------------------	---

Gebondenheid	Categorie 1: hechtgebonden in oorsprong
Asbestsoort (vezeltype)	Alleen chrysotiel aanwezig
Asbestconcentratie	Laag (< 50%)
Afschermingsgraad van het gehele materiaal	Alleen randen, niet afgeschermd, maar geen contact met binnenluchtstromen
Toestand van het materiaal	Licht beschadigd, licht verweerd. Intacte calciumsilicaatplaat of materiaal met categorie 3-gebondenheid

#	Type	Referentie	Resultaat
5.1	Puntmonster	M02	Chrysotiel

Beschrijving	Onderdak cementplaat
Omgeving	Grenst aan binnen- en buitenlucht
Primaire drager	Schuin dak
Asbestmateriaal	Plaat, paneel, tablet - Type Menuiserite
Bindmiddel van asbestmateriaal	Cement
Gebondenheid op basis van bindmiddel	Hecht
Hoeveelheid (oppervlakte - dikte - aantal)	<ul style="list-style-type: none">• 270,00 m² - 1,00 cm - 1 stuk
Totaal volume	2,70 m ³
Eenvoudig bereikbaar	Nee <ul style="list-style-type: none">• Het asbestmateriaal is bedekt (uitgezonderd laag verf, coating, behang, kunststof, textiel) en het wegnemen van het bedekkende materiaal kan niet zonder het bedekkende materiaal te beschadigen.
Bevestigingswijze	<ul style="list-style-type: none">• Genageld, geniet
Identificatiemethode	Een monstername door de asbestdeskundige met laboanalyse door een asbestlabo.
Destructieve handeling voor identificatie	Nee
Opmerking	De hoeveelheid betreft een schatting.

- Zorg voor een veilig beheer. Vermijd het beschadigen van het asbestmateriaal. Controleer de toestand jaarlijks op wijzigingen.
- Voer bijkomende staalname(s) uit.
