Asbestinventarisatetest

Hooilaart 64, 9255 Buggenhout

Attestnummer : 20260223-000045.000

Uitgegeven op : 23.02.2026

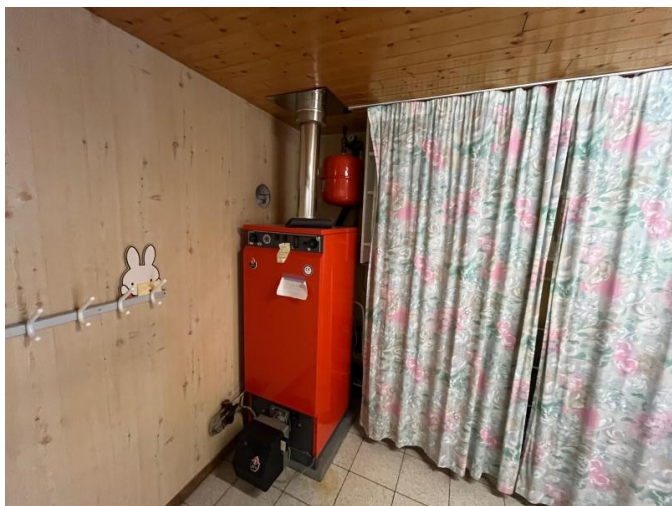
Situeringfoto

Tijdelijke beperking

Reden: Niet waarneembaar

Uitleg van de asbestdeskundige: Mogelijk bevat de brander/CV-ketel asbestverdachte isolatie en/of pakkingen. Inspectie zonder demontage was niet mogelijk op moment van de inspectie.

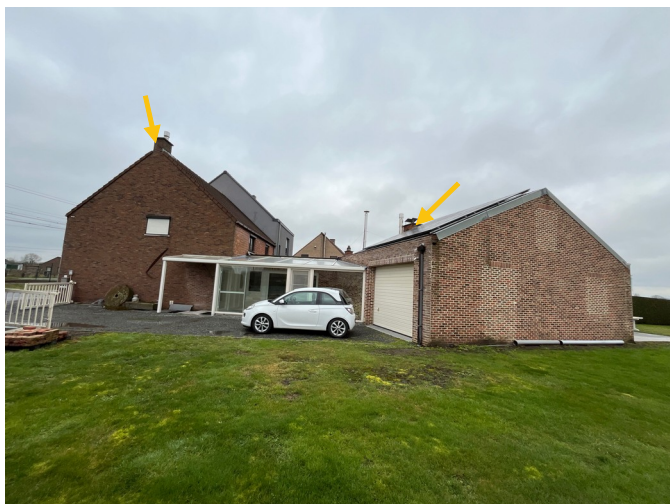
Situeringfoto

Tijdelijke beperking

Reden: Het te onderzoeken materiaal situeert zich hoger dan 3,50 m te rekenen vanaf een veilige ondergrond

Uitleg van de asbestdeskundige: De binnenzijde van de schouw kon niet geïnspecteerd worden. Asbestverdachte toepassingen kunnen aanwezig zijn. Dit betreft een beperking op middellange termijn.

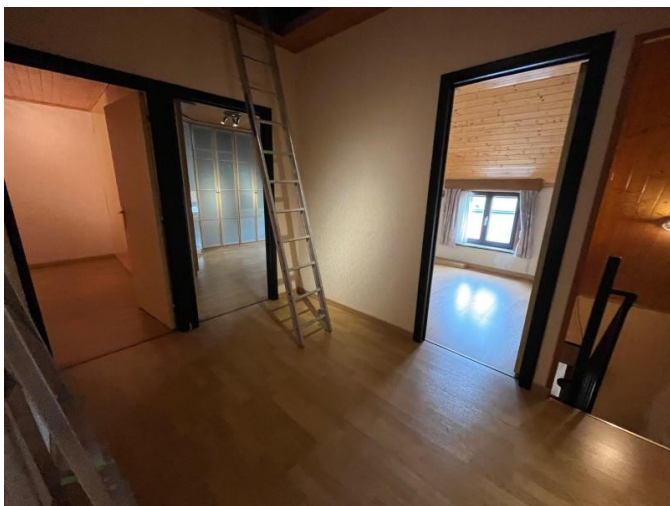
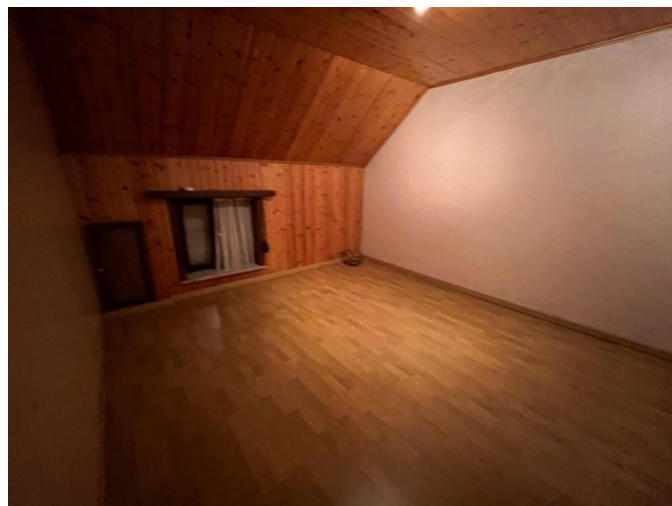
De aanwezige vloerbekleding is niet asbestverdacht. De onderliggende laag was echter niet inspecteerbaar zonder destructie tijdens de inspectie. Mogelijk is de onderliggende laag asbestverdacht.

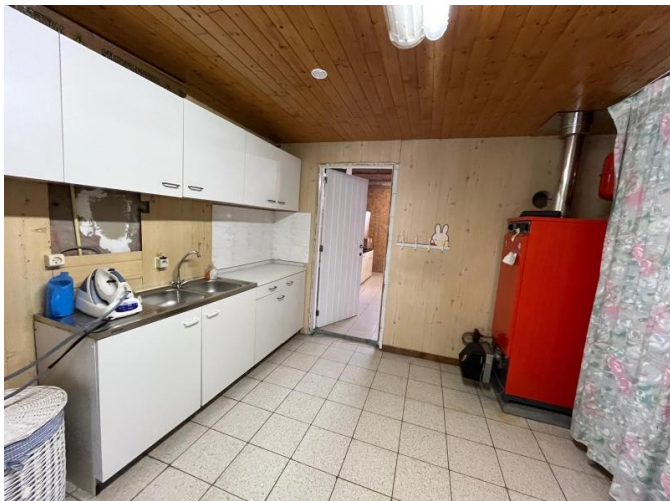
Situeringfoto

Op moment van de inspectie kon niet worden nagegaan of de tegellijm onder de vloertegels of achter de plinttegels asbestverdacht is. Bij renovatie of verwijdering van de tegels dient het materiaal te worden geanalyseerd voor de werken van start gaan.

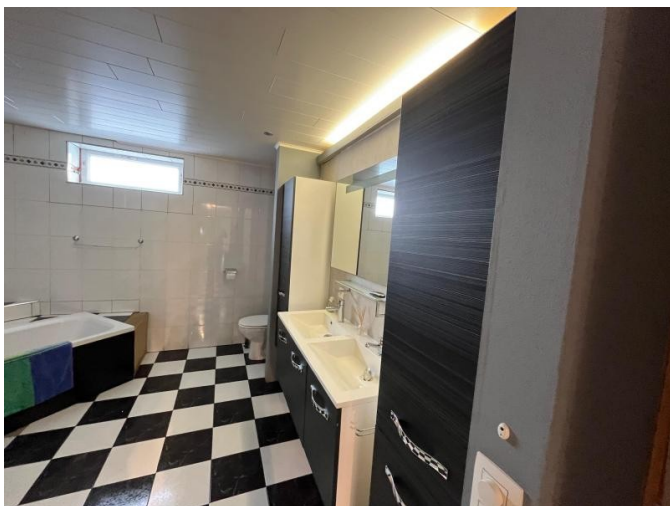
Situeringfoto

Op moment van de inspectie kon niet worden nagegaan of de tegellijm achter de muurtegels/plinten asbestverdacht is. Bij renovatie of verwijdering van de tegels dient het materiaal te worden geanalyseerd voor de werken van start gaan.

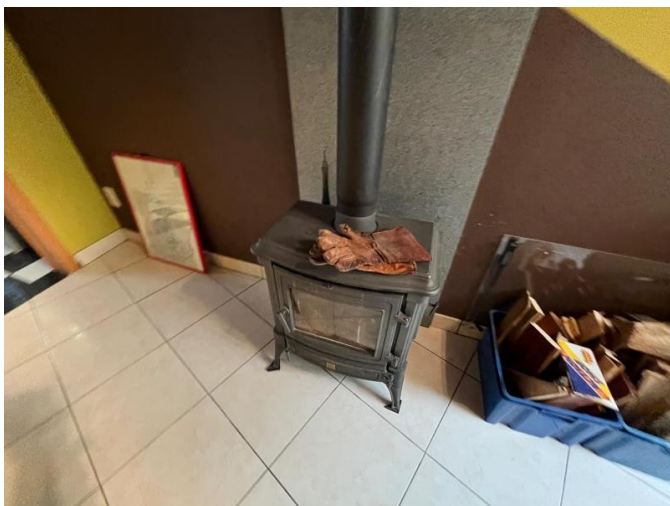
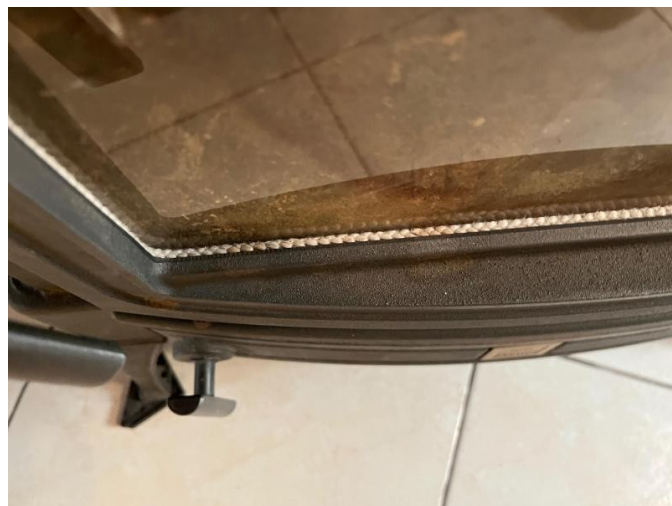
De dichtingskoord van de kachel betreft een keramische koord. Dit is niet asbest verdacht

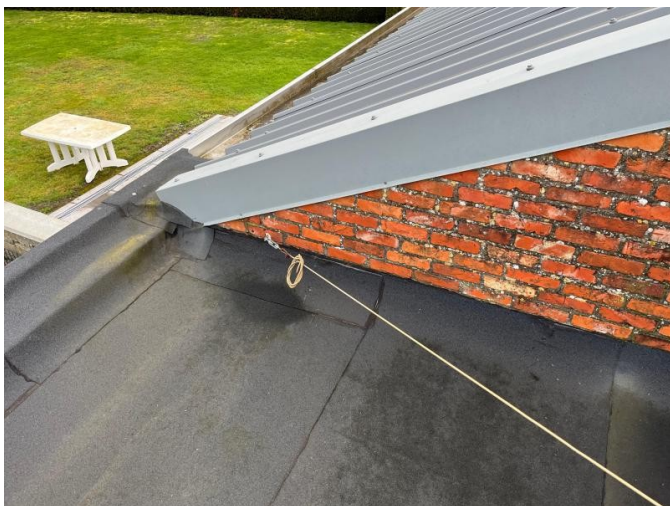
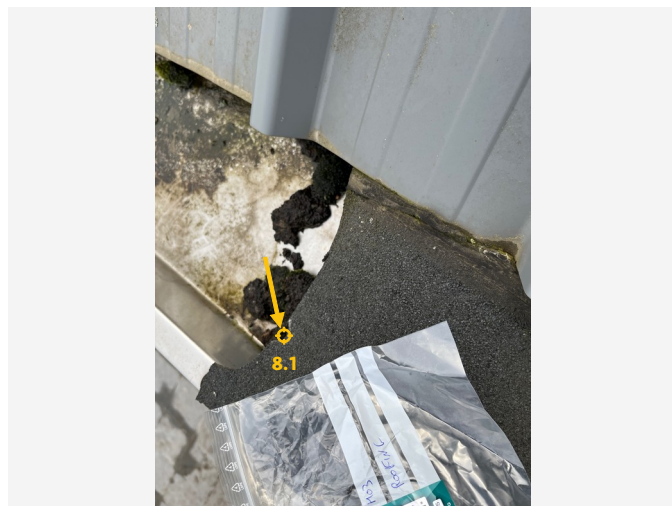
Fiche 8: Dakbedekking - Roofing

Geen asbest

#	Type	Referentie	Resultaat
8.1	Puntmonster	M03	Geen asbest

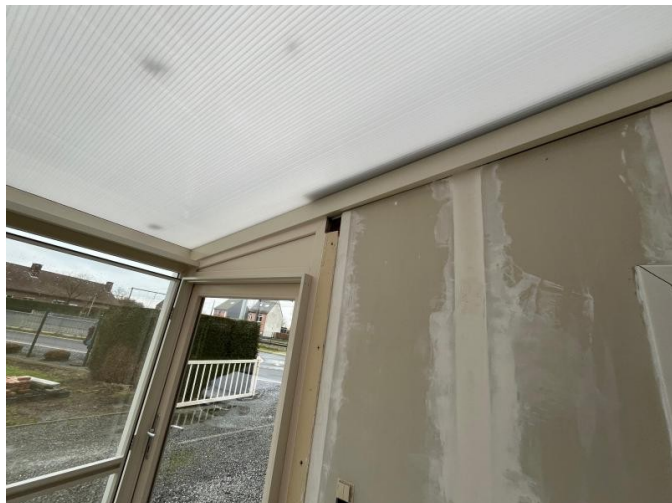
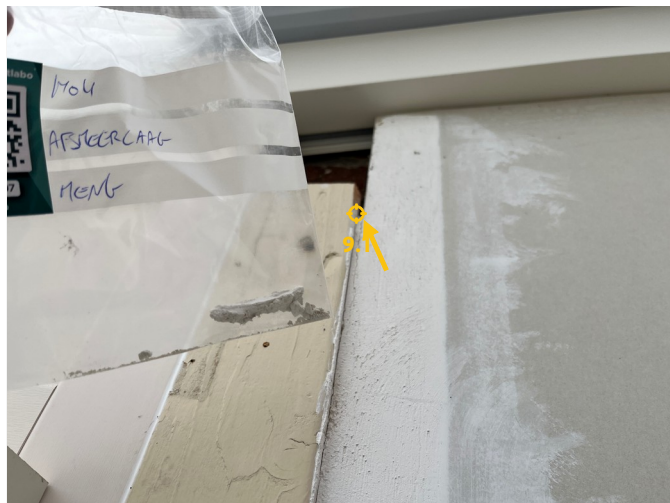
Fiche 9: Afsmeerlagen aan voegen tussen gipskartonplaten

Geen asbest

#	Type	Referentie	Resultaat
9.1	Mengmonster	M04	Geen asbest

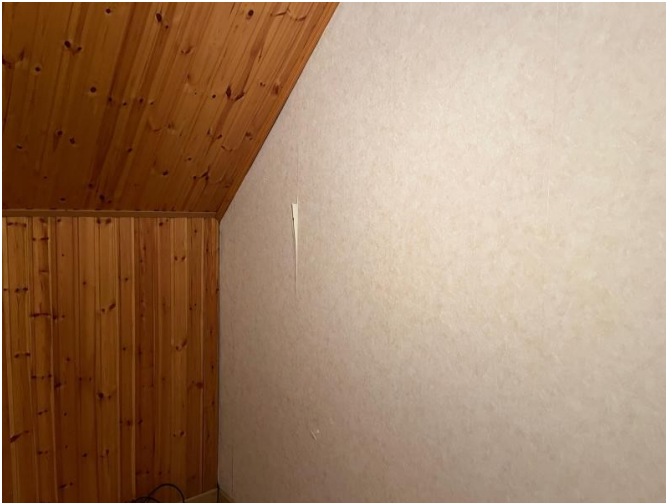
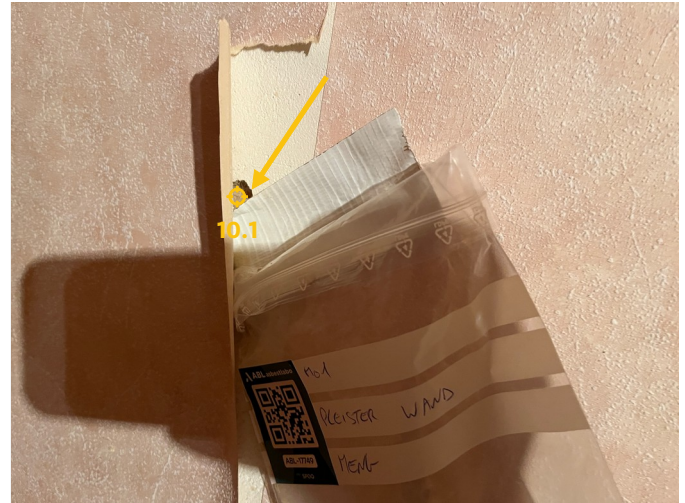
Geen asbest

#	Type	Referentie	Resultaat
10.1	Mengmonster	M01	Geen asbest

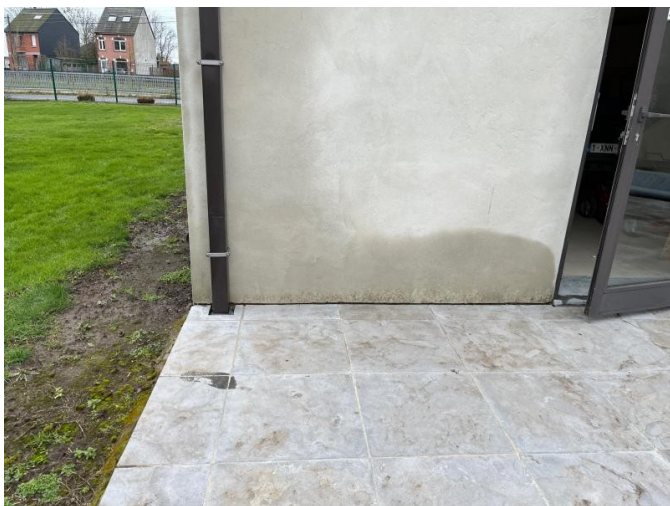
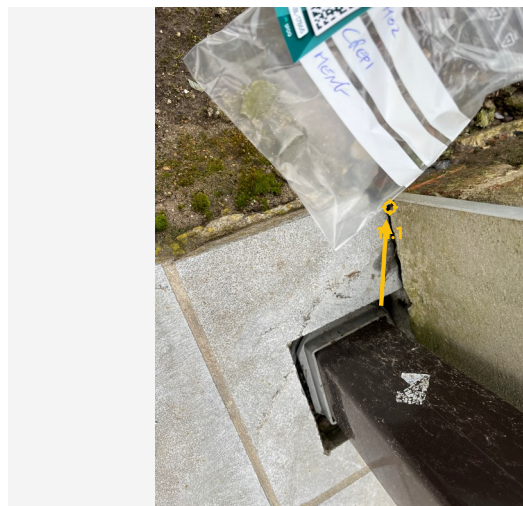
Fiche 11: Crepi (buiten)

Geen asbest

#	Type	Referentie	Resultaat
11.1	Mengmonster	M02	Geen asbest

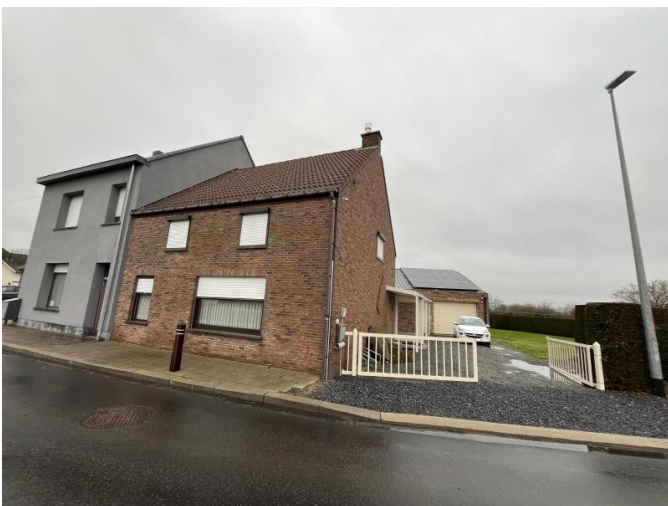
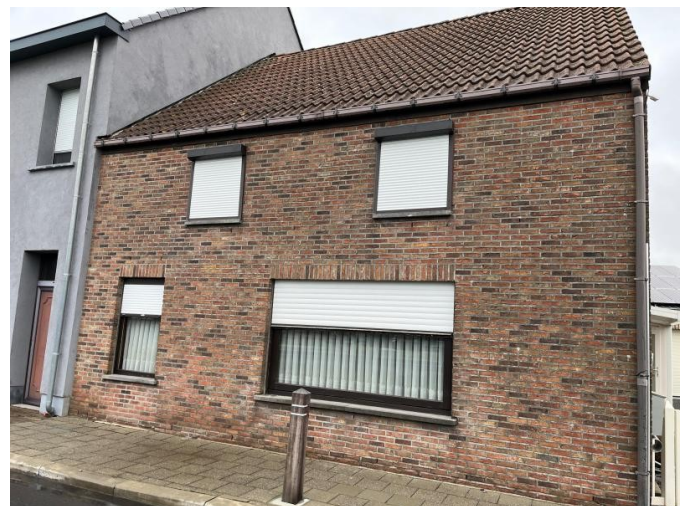
Fiche 16: Dakbedekking woning- niet verdacht	Geen asbestverdachte dakbedekking aanwezig. Er liggen dakpannen op de woning.	Plan 1.4: Dakplan
Fiche 17: Rookgaskanalen - niet verdacht	De materialen van rookgaskanalen zijn niet asbest verdacht	Plan 1.4: Dakplan
