Asbestinventarisatetest

Maalderstraat 24, 2890 Puurs-Sint-Amands

Attestnummer : 20260225-000254.000

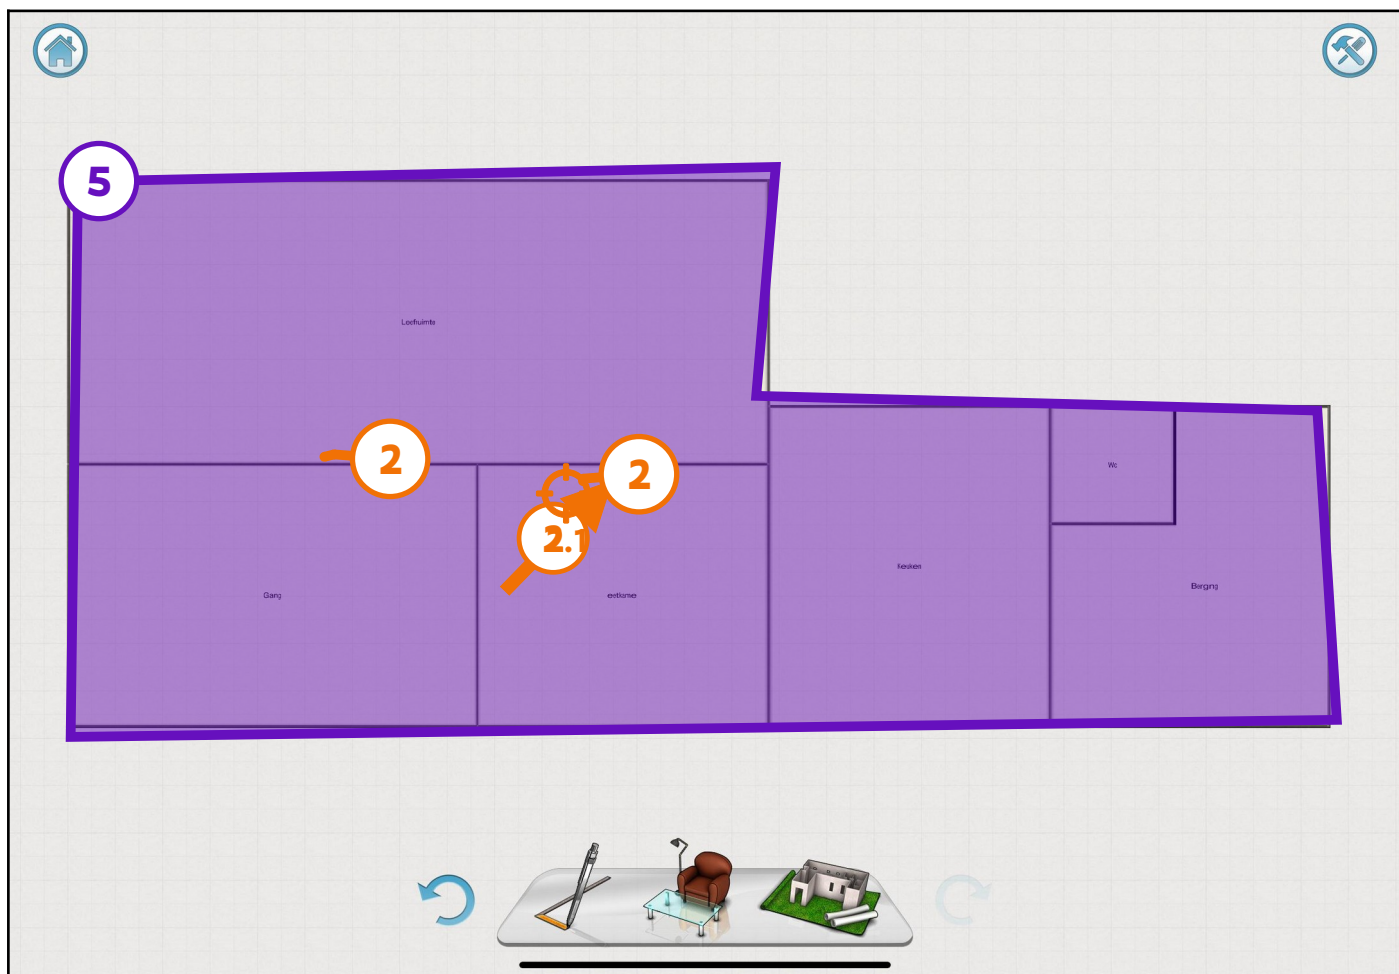
Plan 1.5: Gelijkvloers

Beschrijving	Type	Actie
2. Plaat achter kachel	Asbestmateriaal	Verwijderen
2.1 Code: ID03	Puntmonster	-
5. Gehele vloer	Advies	-

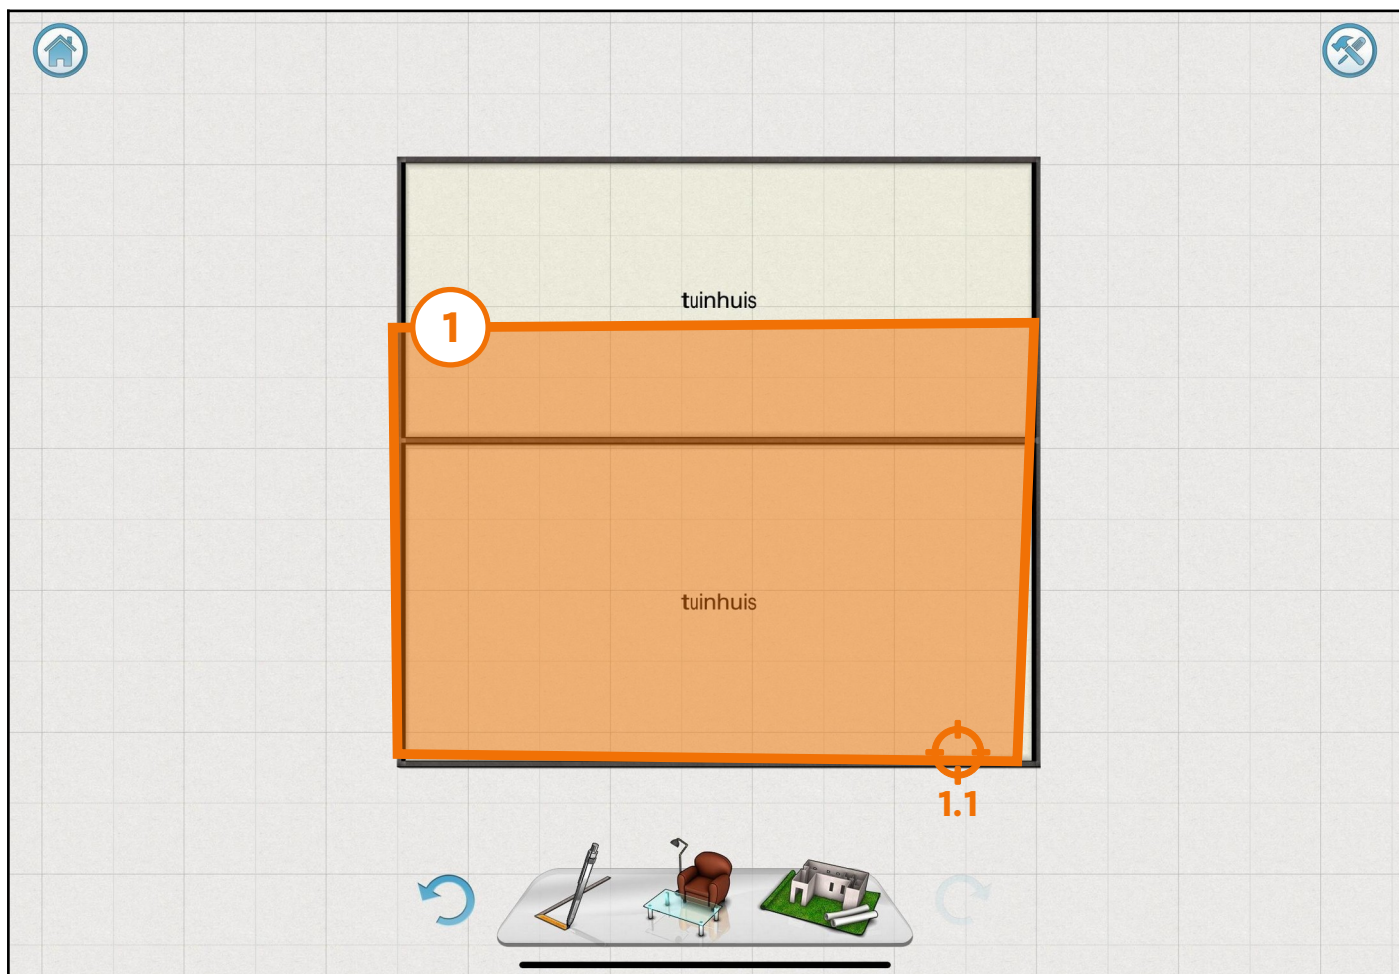
Plan 1.8: Achterbouw

Beschrijving	Type	Actie
1. Dak bestaande uit golfplaten	Asbestmateriaal	Verwijderen
1.1 Code: ID01	Puntmonster	-

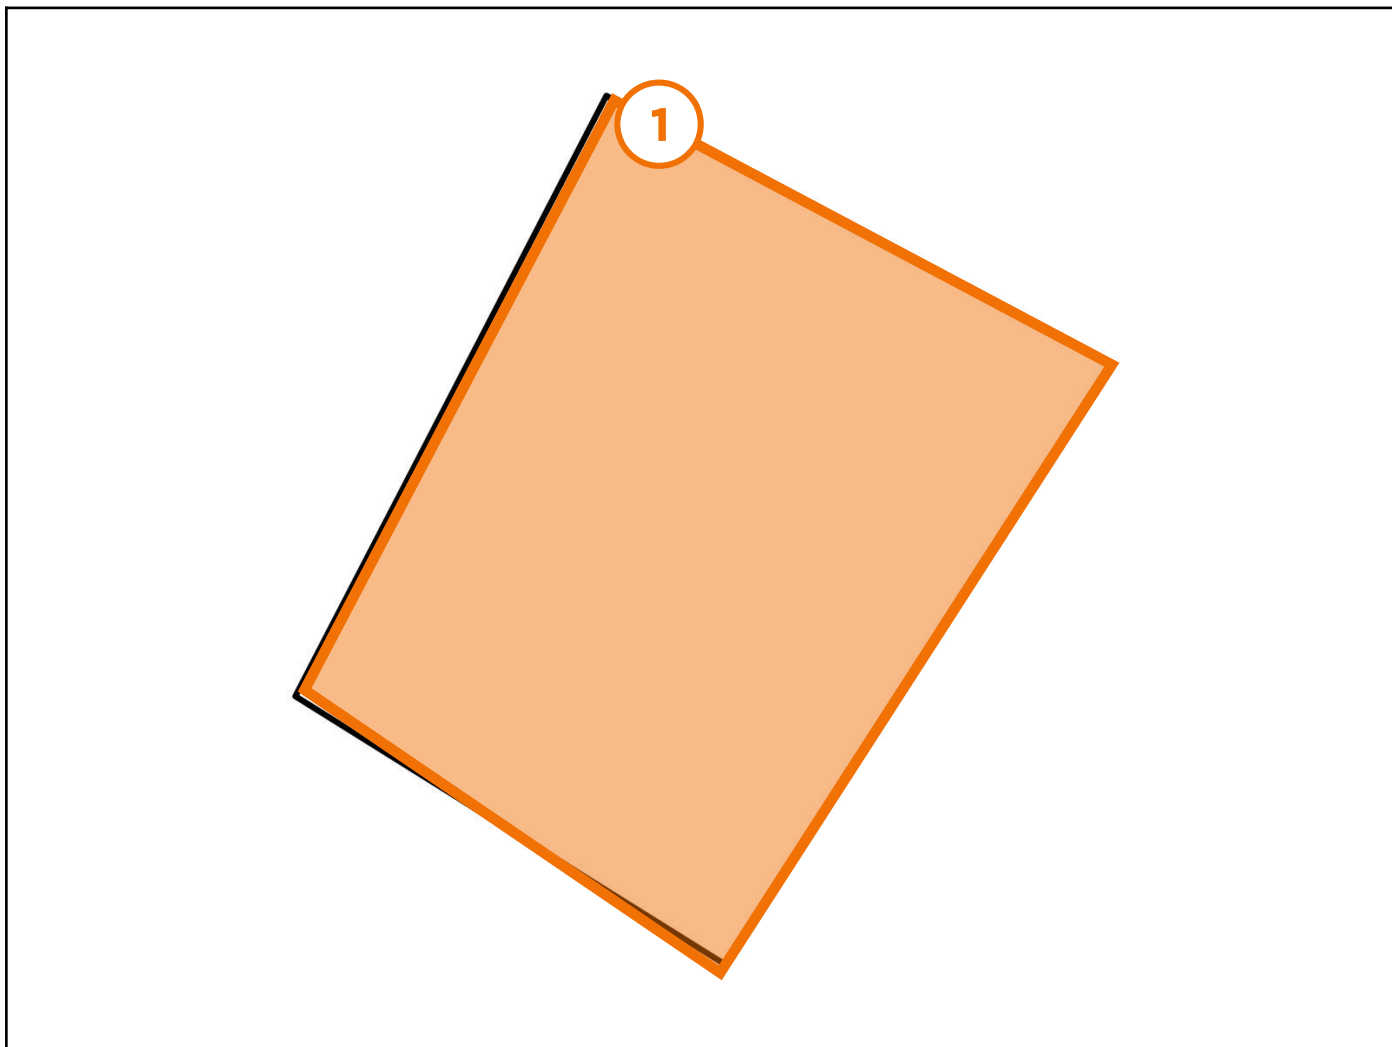
Plan 2.1: Afdak

Beschrijving	Type	Actie
1. Dak bestaande uit golfplaten	Asbestmateriaal	Verwijderen

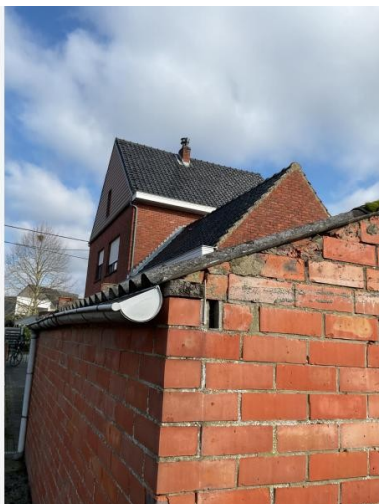
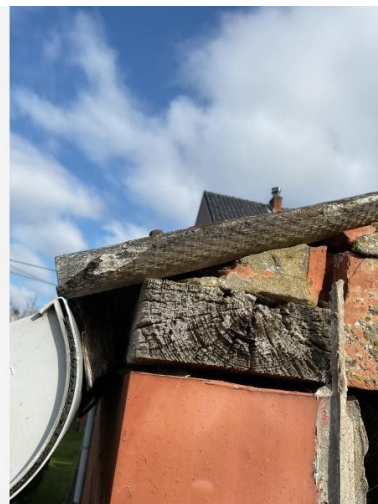
Het asbestmateriaal valt onder de mijlpaal van 2040.

Eindbeoordeling materiaalrisico	Verhoogd materiaalrisico en/of verhoogde kans op vezelvrijgave
---------------------------------	--

Gebondenheid	Categorie 1: hechtgebonden in oorsprong
Asbestsoort (vezeltype)	Alleen chrysotiel
Asbestconcentratie	Laag (< 50%)
Afschermingsgraad van het gehele materiaal	Geheel of deels vrij aan de buitenlucht
Toestand van het materiaal	Matig beschadigd, matig verweerd

#	Type	Referentie	Resultaat
1.1	Puntmonster	ID01	Chrysotiel

Beschrijving	Dak bestaande uit golfplaten
Omgeving	Binnen
Primaire drager	Schuin dak
Asbestmateriaal	Dak- en gevelbekleding - Golfplaat
Bindmiddel van asbestmateriaal	Cement
Gebondenheid op basis van bindmiddel	Hecht
Hoeveelheid (oppervlakte - aantal)	<ul style="list-style-type: none">• 30,00 m² - 1 stuk
Totale oppervlakte	30,00 m ²
Eenvoudig bereikbaar	Ja
Bevestigingswijze	<ul style="list-style-type: none">• Los (al dan niet bedekt)
Identificatiemethode	Een monstername door de asbestdeskundige met laboanalyse door een asbestlabo.
Destructieve handeling voor identificatie	Nee

Verwijderen

- Zorg voor een veilig beheer. Vermijd het beschadigen van het asbestmateriaal. Controleer de toestand jaarlijks op wijzigingen.

- Eenvoudige handelingen: mag via doe-het-zelf of door werknemer(s) met opleidingsattest eenvoudige handelingen
Deze toepassing kan door een aannemer die over een opleidingsattest eenvoudige handelingen beschikt of door een particulier (doe-het-zelf), verwijderd worden indien er geen verhoogd risico op vrijgave van asbestvezels (max. concentratie 0,01 vezels/cm³ - CODEX Art. VI.3-54) ontstaat en de toepassing voorafgaand wordt gefixeerd/bevochtigd; de individuele elementen zonder machinale werktuigen (boormachine, slijpschijf, hogedrukreiniger,...) en zonder breken of gooien een voor een losgemaakt worden; en ten slotte dubbel en luchtdicht verpakt weggevoerd worden naar een erkend afvalpunt (recyclagepark).

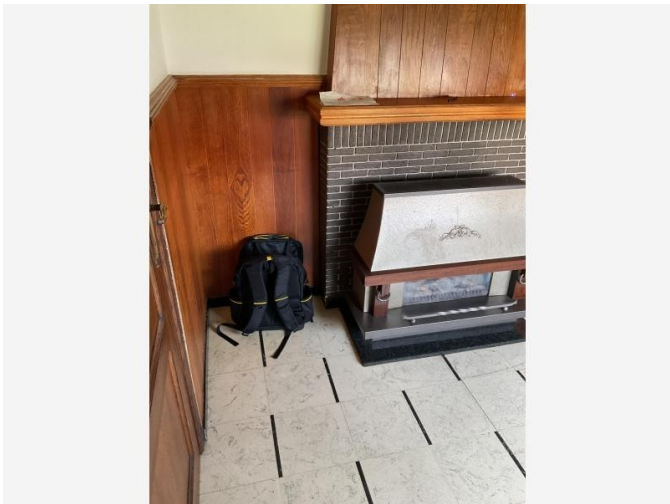
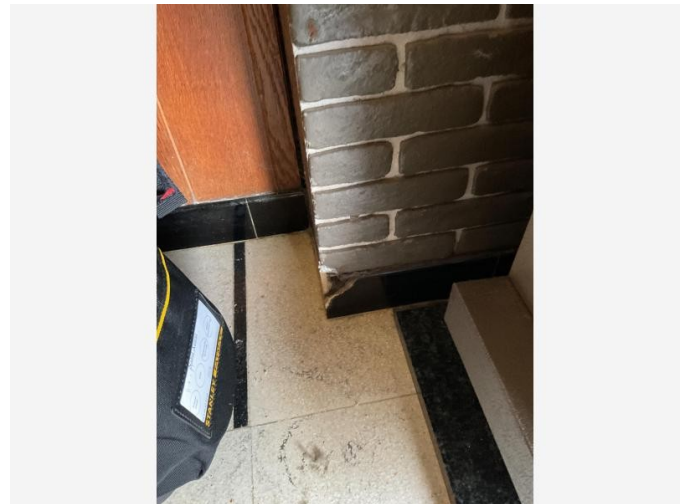
Het asbestmateriaal valt onder de mijlpaal van 2040.

Eindbeoordeling materiaalrisico	Verhoogd materiaalrisico en/of verhoogde kans op vezelvrijgave
---------------------------------	--

Gebondenheid	Categorie 1: hechtgebonden in oorsprong
Asbestsoort (vezeltype)	Alleen chrysotiel
Asbestconcentratie	Laag (< 50%)
Afschermingsgraad van het gehele materiaal	Geheel of deels (ook) vrij aan binnenluchtstromen
Toestand van het materiaal	Matig beschadigd, matig verweerd

#	Type	Referentie	Resultaat
2.1	Puntmonster	ID03	Chrysotiel

Beschrijving	Plaat achter kachel
Omgeving	Binnen
Primaire drager	Binnenwand
Asbestmateriaal	Dak- en gevelbekleding - Plaat
Bindmiddel van asbestmateriaal	Cement
Gebondenheid op basis van bindmiddel	Hecht
Hoeveelheid (oppervlakte - dikte - aantal)	<ul style="list-style-type: none">• 3,00 m² - 1,00 cm - 1 stuk
Totaal volume	0,03 m ³
Eenvoudig bereikbaar	Ja
Bevestigingswijze	<ul style="list-style-type: none">• Verlijmd, ingegoten, versmeerd
Identificatiemethode	Een monstername door de asbestdeskundige met laboanalyse door een asbestlabo.
Destructieve handeling voor identificatie	Nee

Verwijderen

- Verwijder dit asbestmateriaal zo snel mogelijk. Volg de toestand goed op.

- Hermetische zone (erkend asbestverwijderaars)
Enkel een erkende asbestverwijderaars mag dit verwijderen

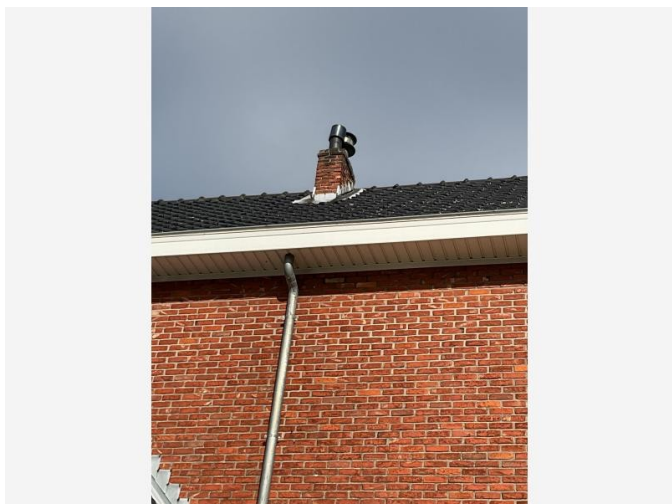
Situeringfoto

Tijdelijke beperking

Reden: Het te onderzoeken materiaal situeert zich hoger dan 3,50 m te rekenen vanaf een veilige ondergrond

Uitleg van de asbestdeskundige: Het is hoger dan 3.5 meter. Een volledige risicoanalyse is niet mogelijk.

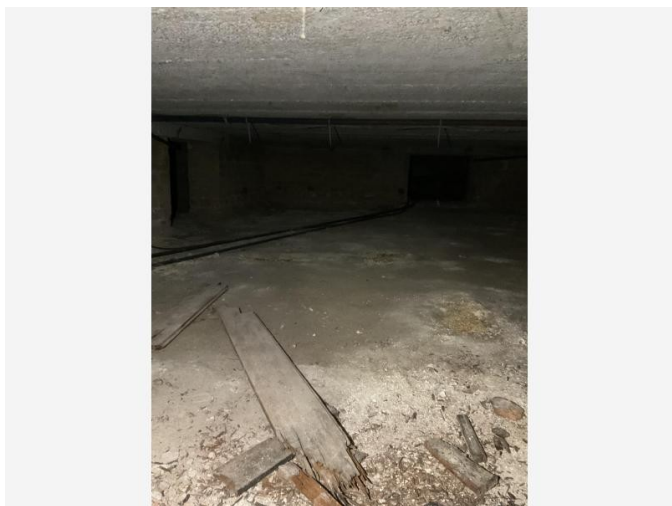
Situeringfoto

Tijdelijke beperking

Reden: Er is geen volledige risicobeoordeling mogelijk

Uitleg van de asbestdeskundige: Het te onderzoeken gebied is lager dan 1.5 meter.

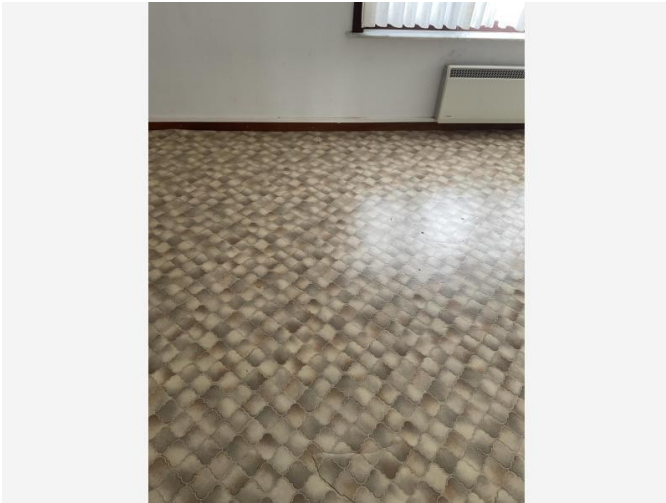
Situeringsfoto

Informatie over een materiaal dat de asbestdeskundige niet kan waarnemen of vaststellen

Mogelijks asbesthoudende lijm aanwezig.

Basis voor advies	Beoordeling op basis van expertise, zonder een vaststelling door de asbestdeskundige.
-------------------	---
