# Asbestinventarisatetest

Eikendreef 39, 9255 Buggenhout

Attestnummer : 20260403-000376.000

Uitgegeven op : 03.04.2026

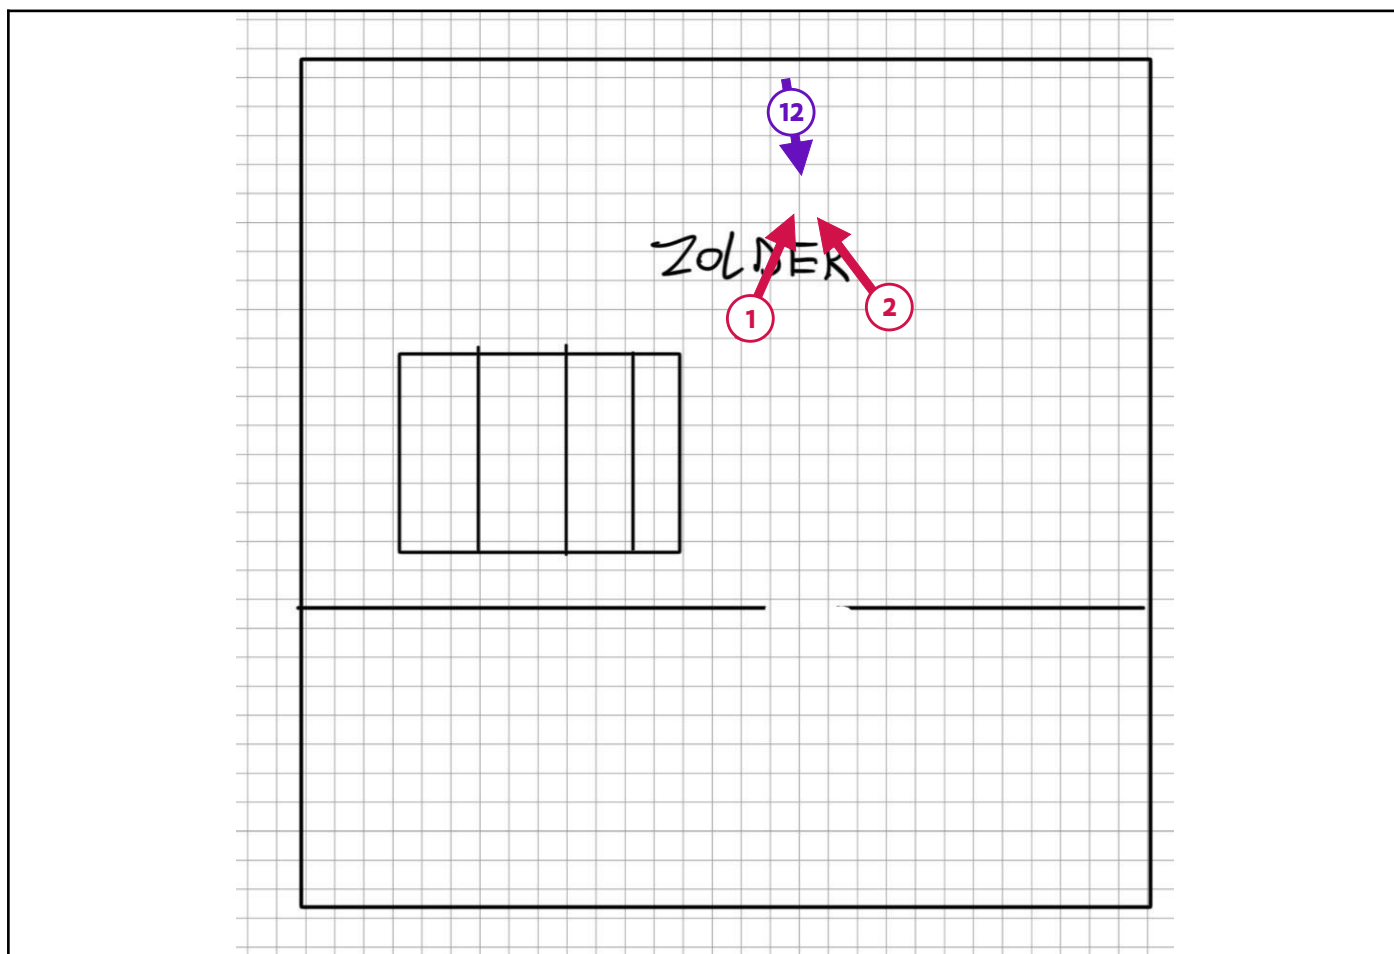
## Plan 1.1: Zolder

Beschrijving	Type	Actie
1. Schouwbus 'in open systeem' woning	Asbestmateriaal	Dringend verwijderen
2. Schouwhoed in een 'open systeem'.	Asbestmateriaal	Dringend verwijderen
12. Binnenzijde en bovenzijde van de schouw	Beperking	-

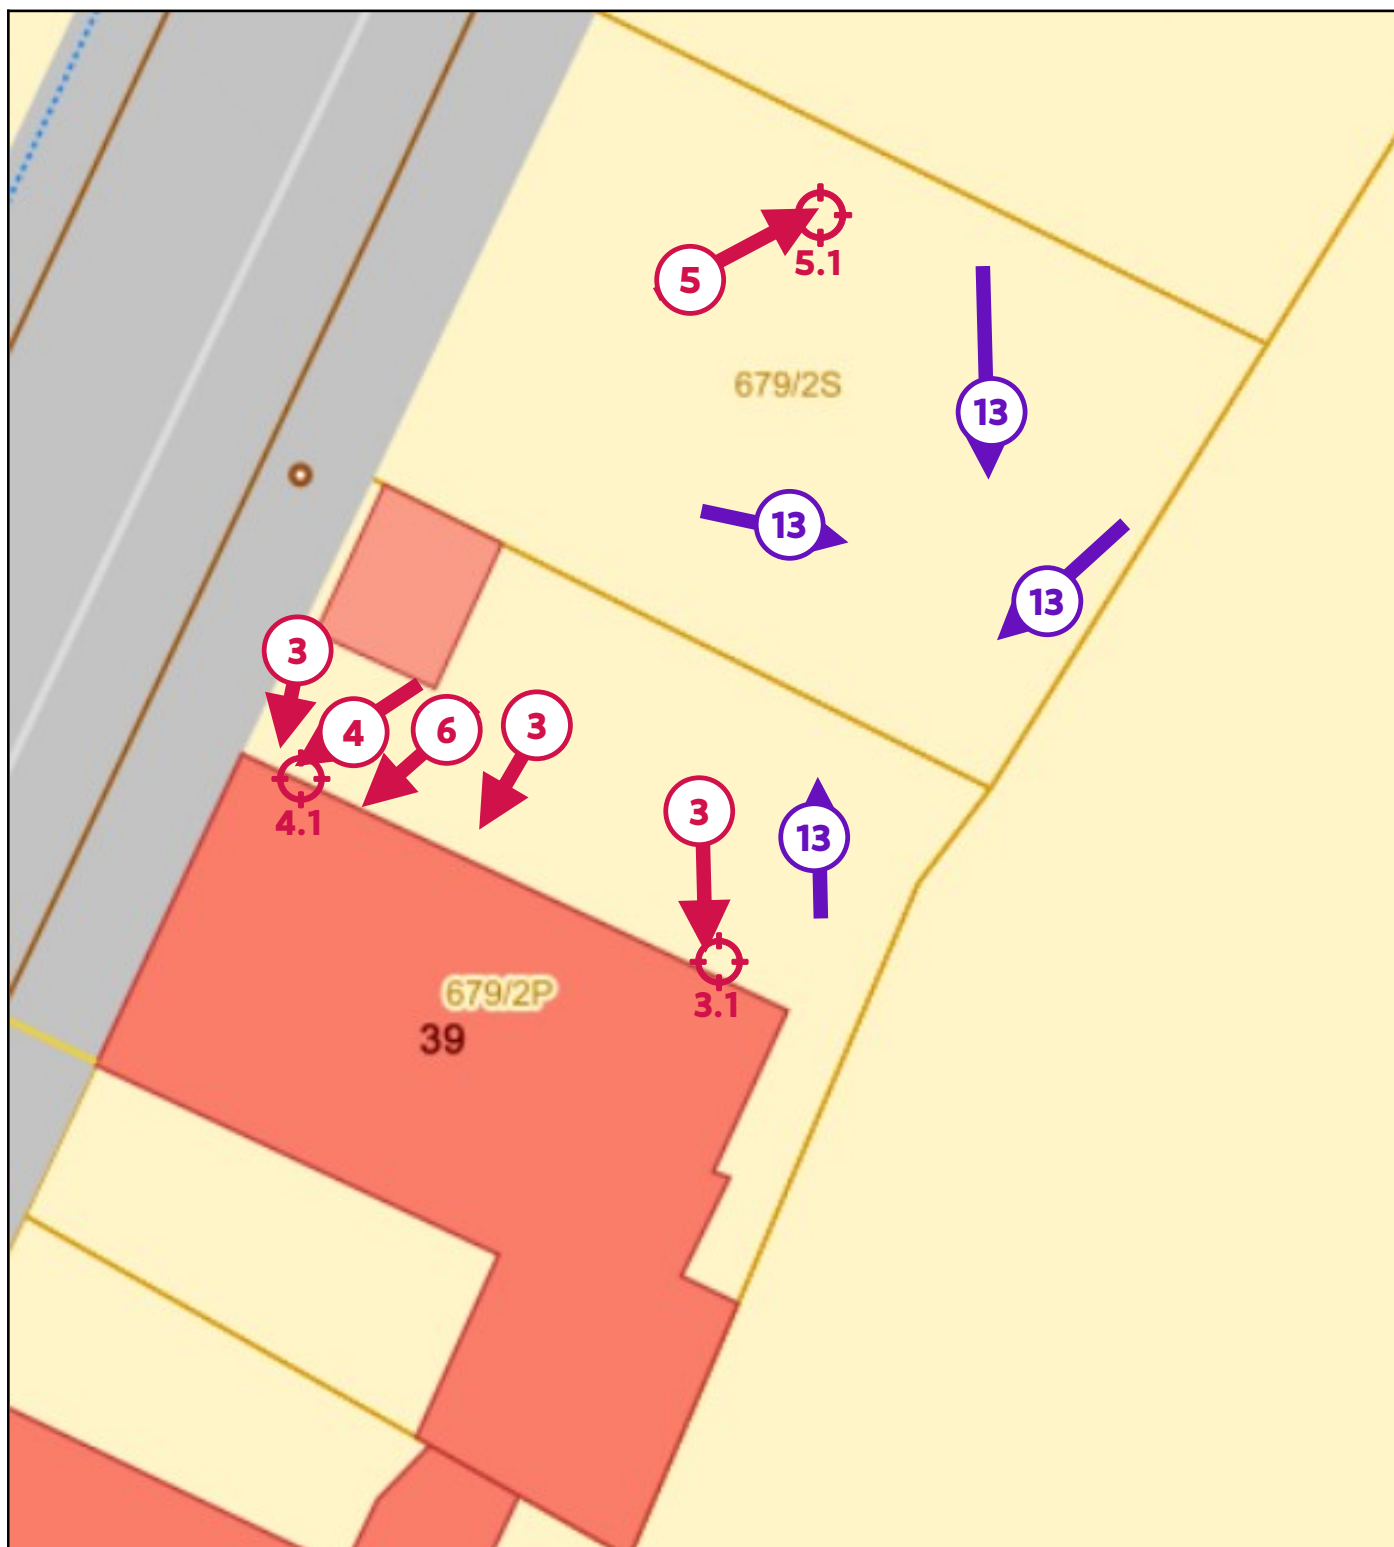
## Plan 4.1: Vaststellingen buiten de constructies

Beschrijving	Type	Actie
3. Cementplaat tuin Links	Asbestmateriaal	Dringend verwijderen

3.1 Code: M14	Puntmonster	-
4. Cementbuis afval tuin	Asbestmateriaal	Dringend verwijderen
4.1 Code: M13	Puntmonster	-
5. Deksteen	Asbestmateriaal	Dringend verwijderen
5.1 Code: M15	Puntmonster	-
6. Lei tuin	Asbestmateriaal	Dringend verwijderen
13. Overwoekerde vegetatie tuin	Beperking	-

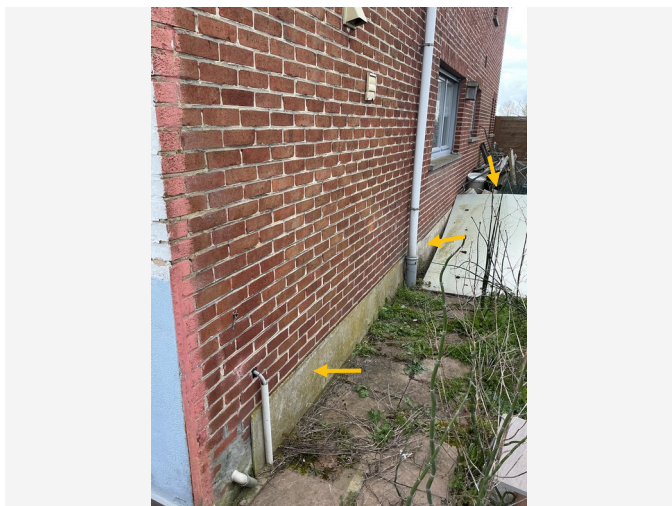
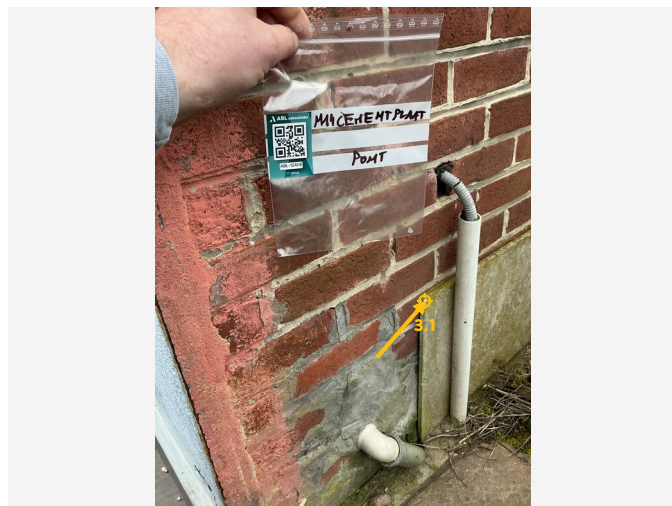
Het asbestmateriaal valt onder de mijlpaal van 2040.

**Dringend verwijderen**

- Verwijder het asbestafval.

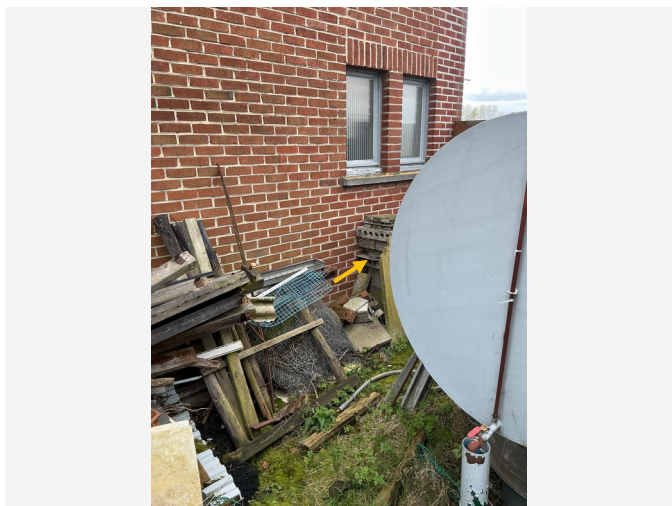
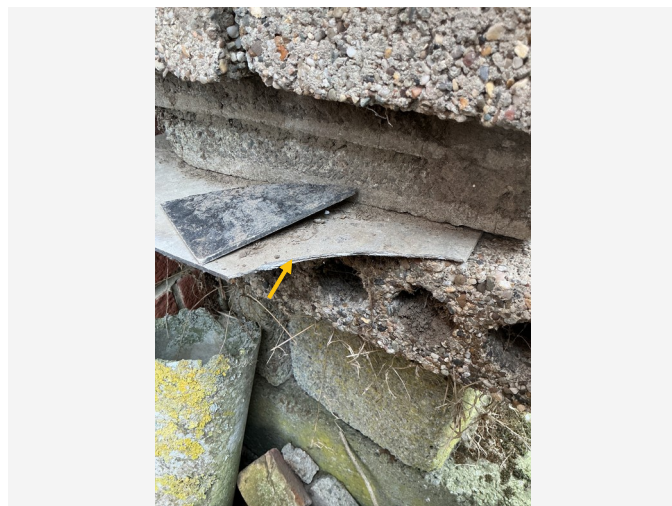
Beschrijving	Deksteen
Type afvalstof	Betreft stock-voorraad of gedemonteerde asbestmaterialen
Aanwezige resten	Geen resten aanwezig
Omgeving	Buiten
Primaire drager	Bodem
Asbestmaterialen	<ul style="list-style-type: none"><li>• Deksteen, muurkap - Hol</li></ul>
Bindmiddel van asbestmateriaal	Cement
Gebondenheid op basis van bindmiddel	Hecht
Hoeveelheid (gewicht - aantal)	<ul style="list-style-type: none"><li>• 50,00 kg - 1 stuk</li></ul>
Totaal gewicht	50,00 kg
Eenvoudig bereikbaar	Ja
Identificatiemethode	Een monstername door de asbestdeskundige met laboanalyse door een asbestlabo.
Opmerking	Deze hoeveelheid is een schatting .

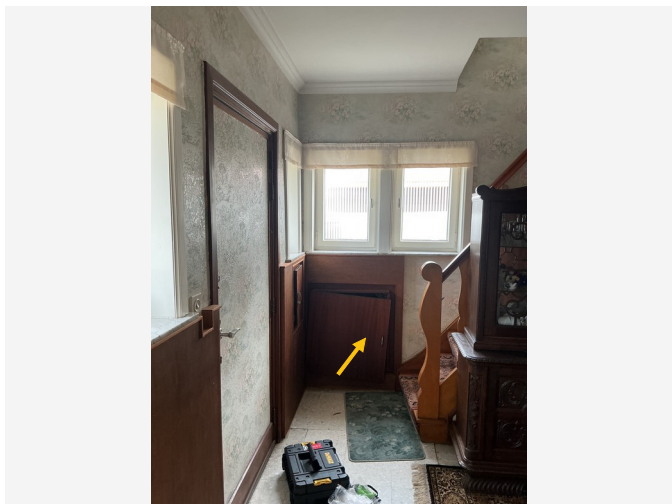
Beschrijving	Bakeliet schakelmateriaal woning + garage
Omgeving	Binnen
Primaire drager	Communicatie en elektrische infrastructuur en uitrusting
Asbestmateriaal	Plaat, paneel, tablet - Type Bakeliet
Bindmiddel van asbestmateriaal	Kunststof of -hars
Gebondenheid op basis van bindmiddel	Hecht
Hoeveelheid (oppervlakte - dikte - aantal)	<ul style="list-style-type: none"> <li>• 0,10 m<sup>2</sup> - 10,00 cm - 2 stuks</li> </ul>
Totaal volume	0,02 m <sup>3</sup>
Eenvoudig bereikbaar	Ja
Bevestigingswijze	<ul style="list-style-type: none"> <li>• Geschroefd</li> </ul>
Identificatiemethode	<p>De asbestdeskundige beoordeelt het materiaal als asbestverdacht en dus asbesthoudend, en dit zonder monstername.</p> <p>Motivatie: De monstername brengt andere schade aan dan schade die inherent is aan de monstername.</p>
Destructieve handeling voor identificatie	Nee
Opmerking	De hoeveelheid betreft een schatting
