# Asbestinventarisatattest

Driehuizen 46, 9200 Dendermonde

Attestnummer : 20260407-000345.000

Uitgegeven op : 07.04.2026

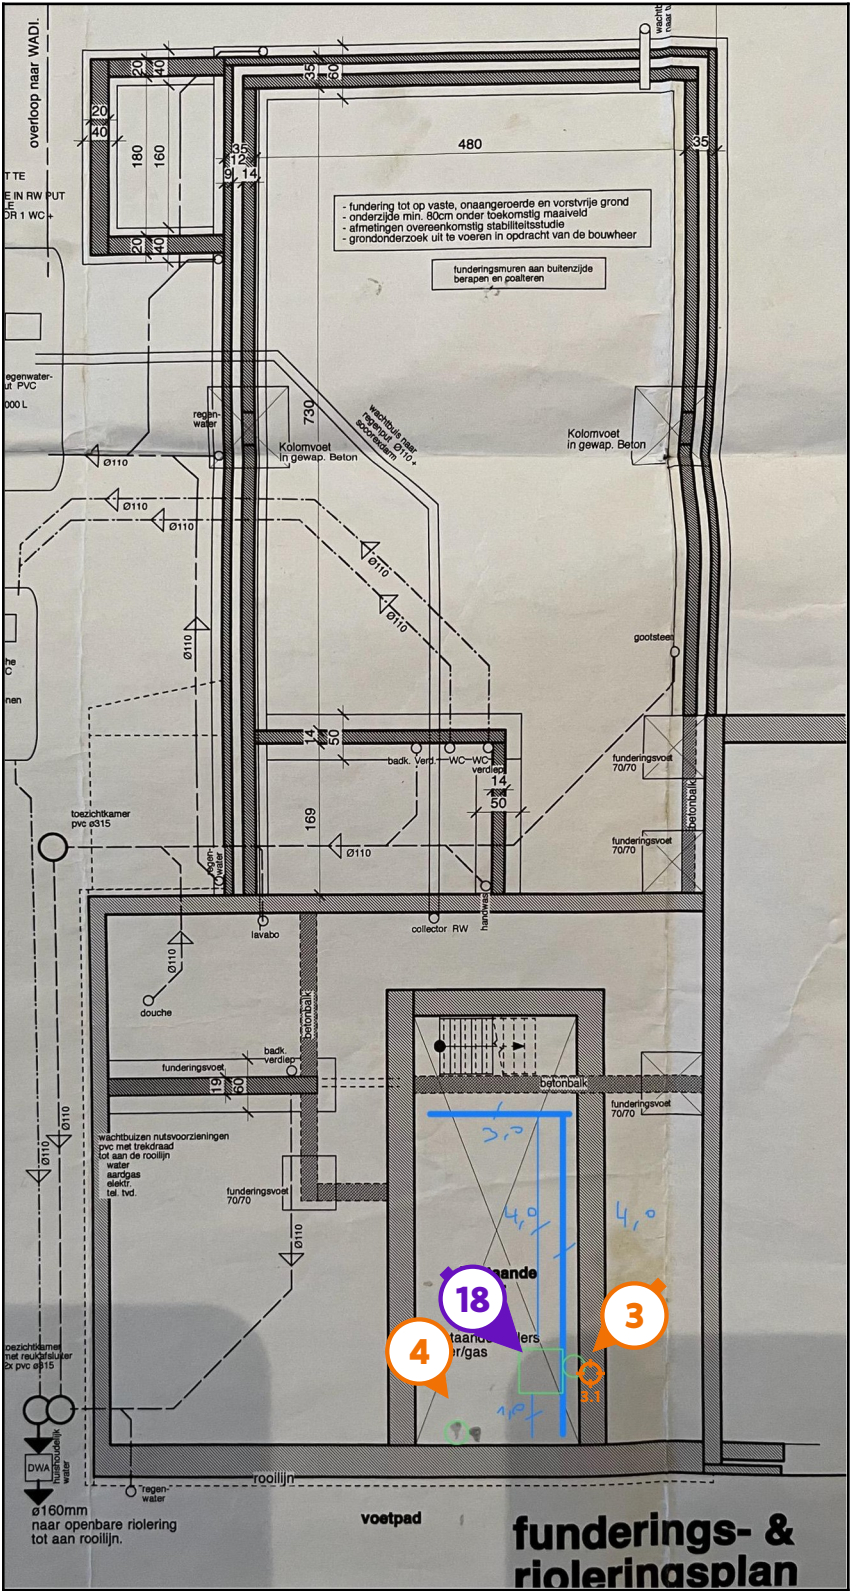
# Plan 1.14: Kelder

| 3. Schouwbus in gesloten systeem | Asbestmateriaal | Verwijderen |
| 4. Asbestcementbuis (gasleiding) | Asbestmateriaal | Maatregelen nemen |

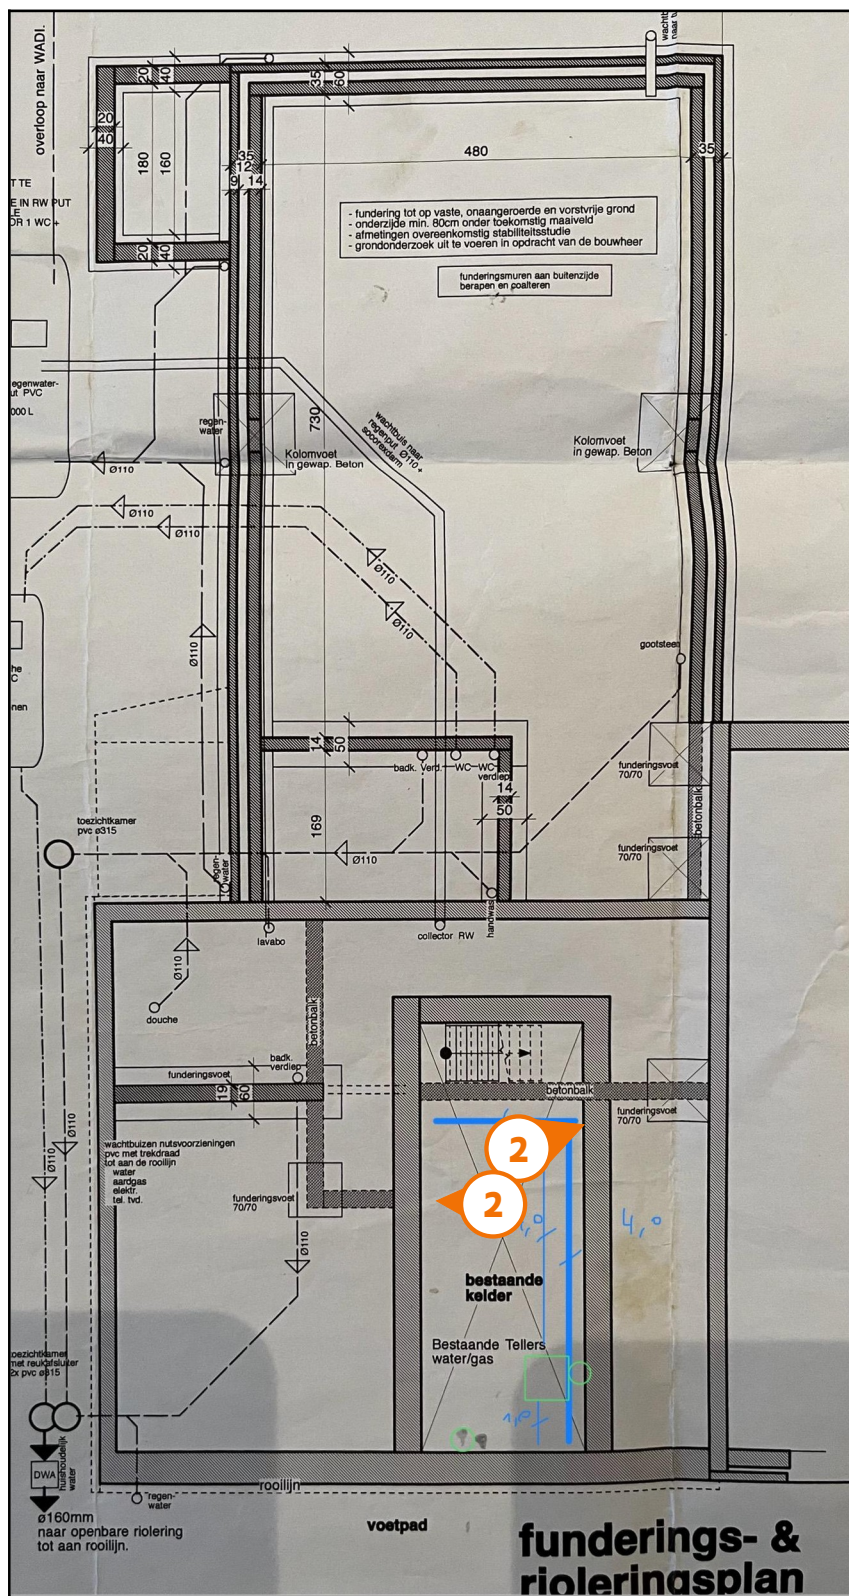
## Plan 1.16: Kelder

| 2. Bakeliet schakelmateriaal kelder | Asbestmateriaal | <a href="#">Verwijderen</a> |

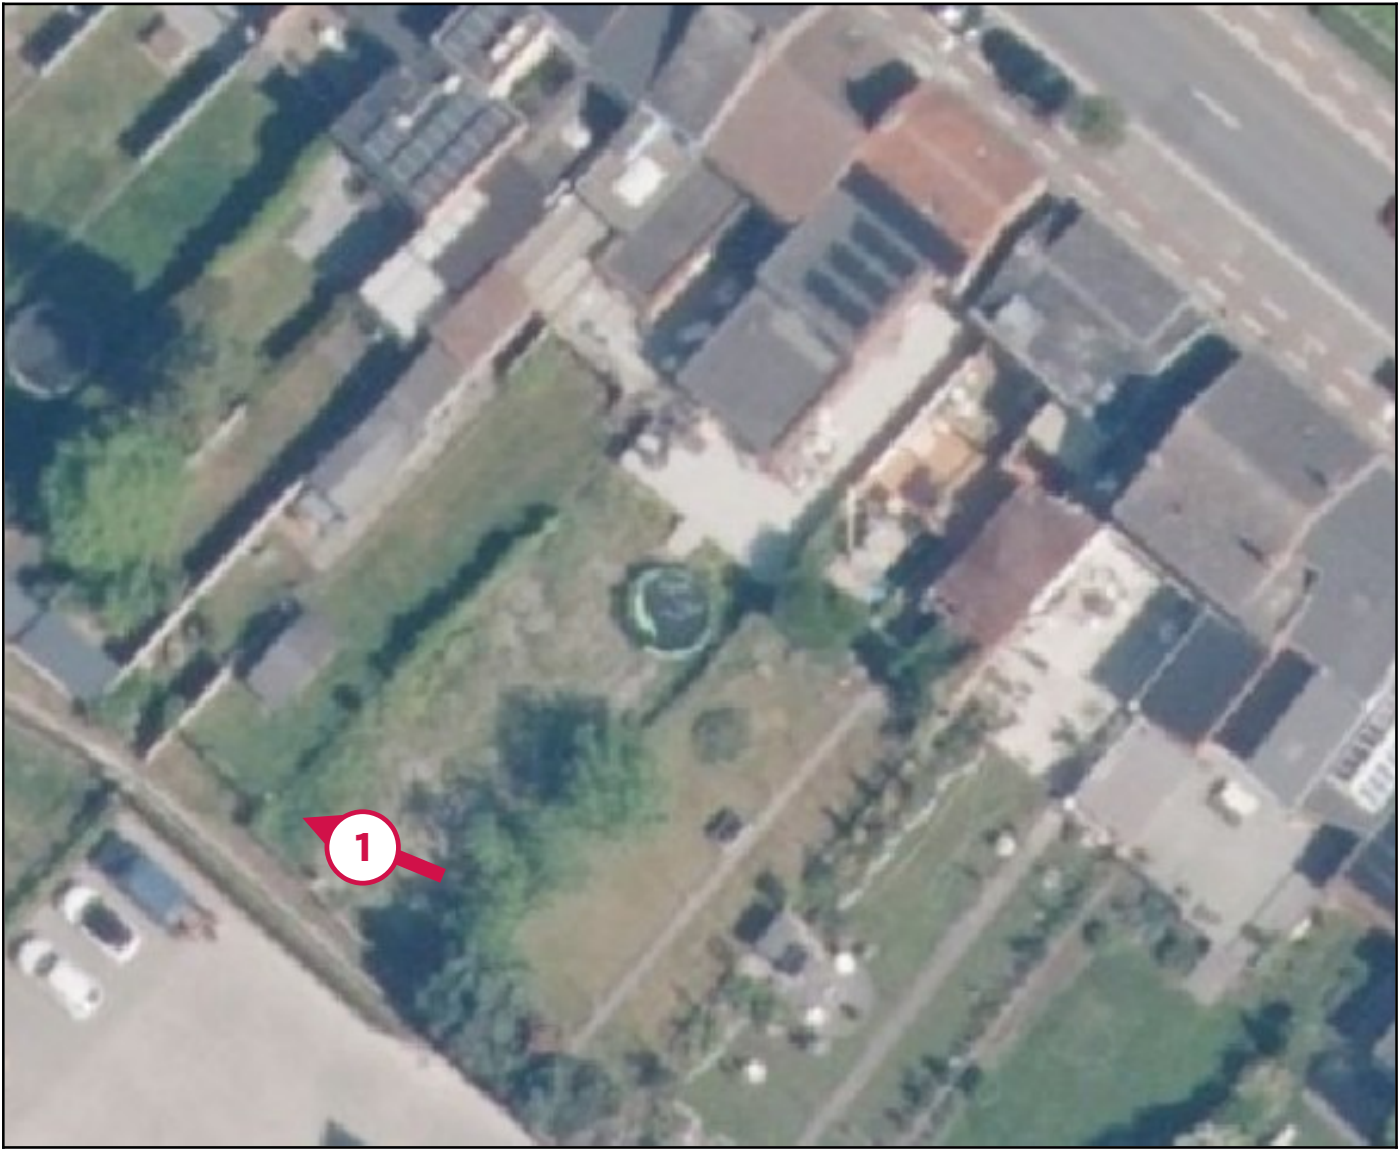
## Plan 2.1: Vaststellingen buiten de constructies

| Beschrijving | Type | Actie |
|---|---|---|
| 1. Golfplaat tuin | Asbestmateriaal | Dringend verwijderen |

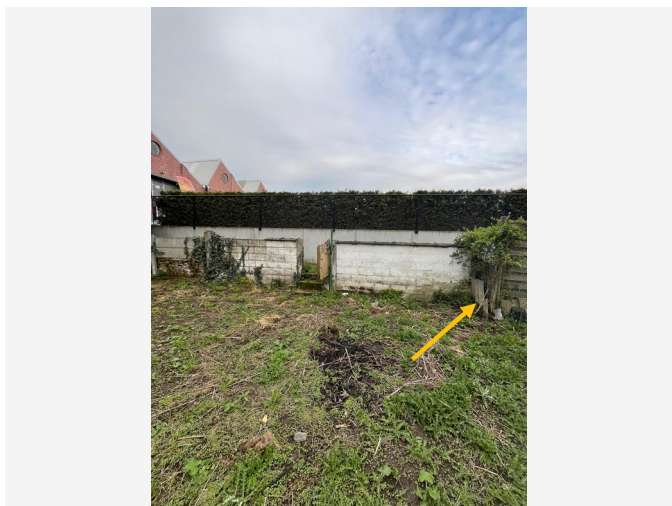
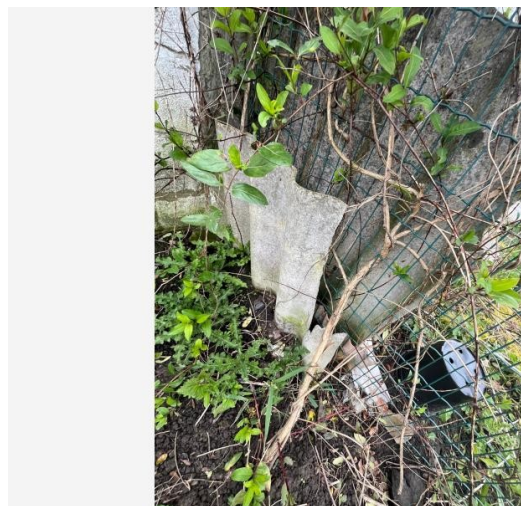
| Beschrijving | Golfplaat tuin |
| Asbestmaterialen | <ul style="list-style-type: none"><li>Dak- en gevelbekleding - Golfplaat</li></ul> |
| Hoeveelheid (gewicht - aantal) | <ul style="list-style-type: none"><li>2,00 kg - 1 stuk</li></ul> |
| Identificatiemethode | De asbestdeskundige beoordeelt het materiaal als asbestverdacht en dus asbesthoudend, en dit zonder monsternamen. |

**Dringend verwijderen**

- Verwijder het asbestafval.
- Voer bijkomende staalname(s) uit.

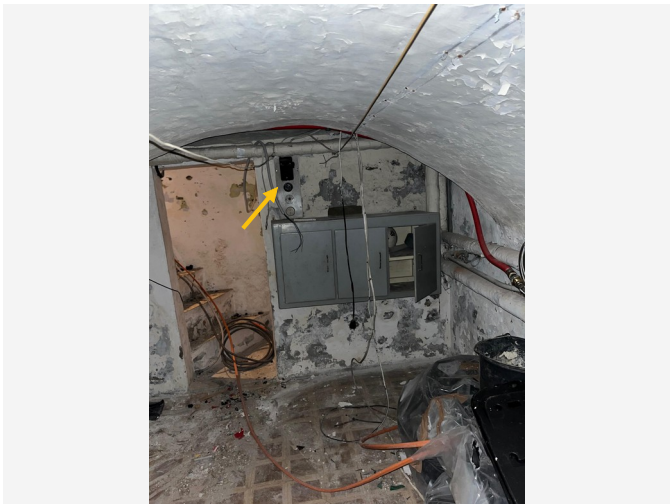
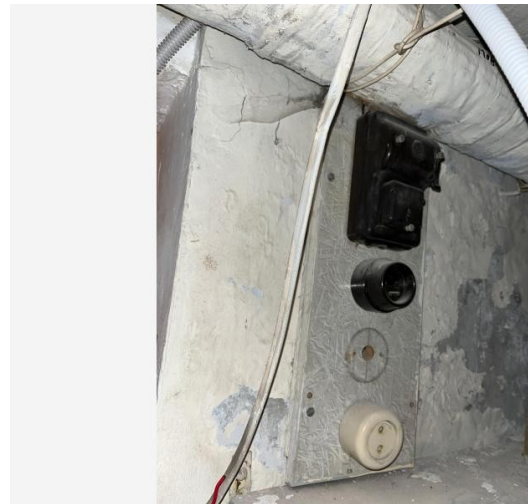
| Eindbeoordeling materiaalrisico | Verhoogd materiaalrisico en/of verhoogde kans op vezelvrijgave |

| Asbestsoort (vezeltype) | Crocidoliet aanwezig |
| Toestand van het materiaal | Licht beschadigd, licht verweerd. Intacte calciumsilicaatplaat of materiaal met categorie 3-gebondenheid |

| Beschrijving | Bakeliet schakelmateriaal kelder |
| Asbestmateriaal | Plaat, paneel, tablet - Type Bakeliet |

Verwijderen

- Verwijder dit asbestmateriaal zo snel mogelijk. Volg de toestand goed op.
- Voer bijkomende staalname(s) uit.

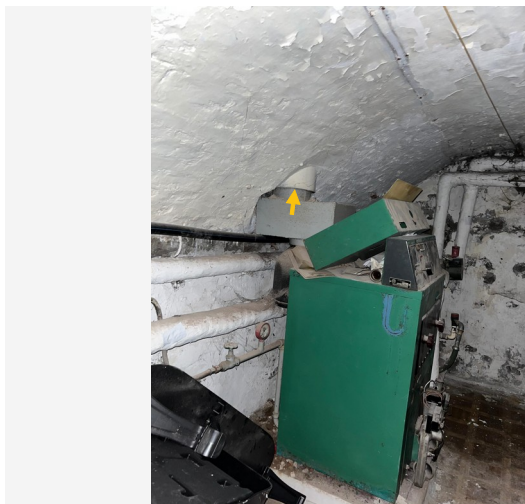
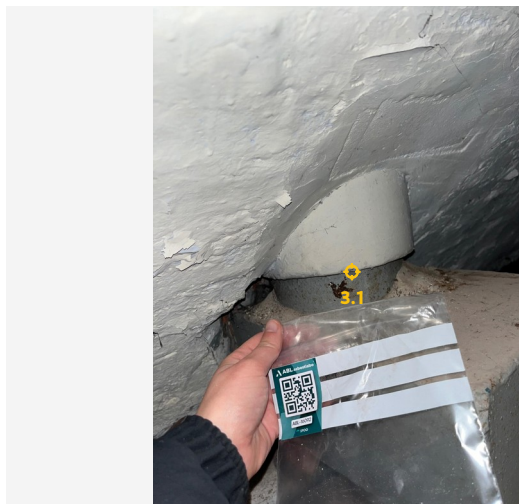
| Eindbeoordeling materiaalrisico | Verhoogd materiaalrisico en/of verhoogde kans op vezelvrijgave |

| Asbestsoort (vezeltype) | Crocidoliet aanwezig |

| # | Type | Referentie | Resultaat |
|---|---|---|---|
| 3.1 | Puntmonster | M07 | Crocidoliet, Chrysotiel |

| Opmerking | Schouwbus in een 'gesloten systeem' wil zeggen dat er in het verlengde van deze schouwbus een CV ketel is aangesloten of deze volledig dichtgemaakt is en niet meer in gebruik is. De hoeveelheid is een schatting, mogelijks loopt deze schouwbus nog door tot het dak. |

Verwijderen

- Verwijder dit asbestmateriaal zo snel mogelijk. Volg de toestand goed op.

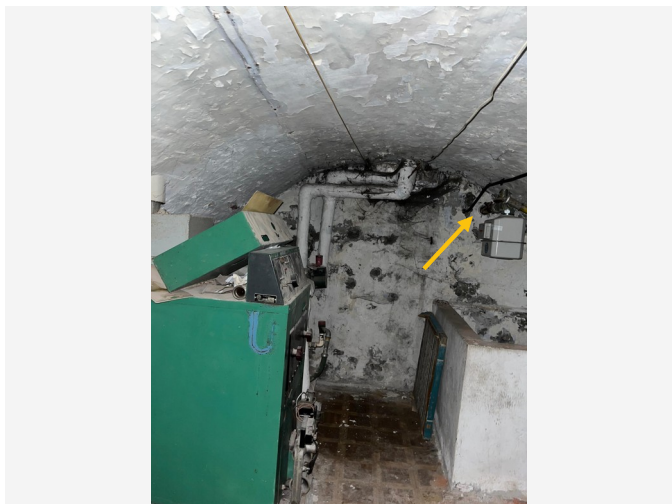
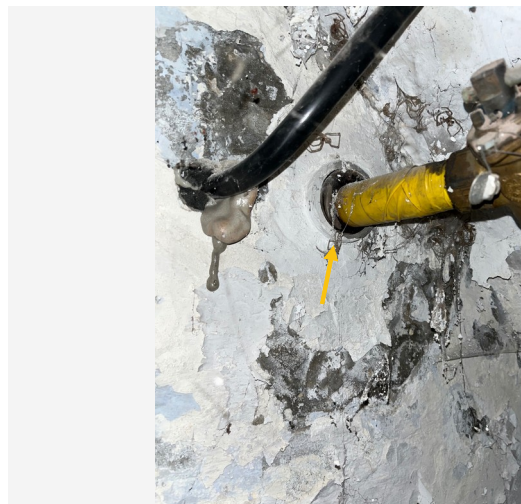
| Opmerking | <p>De hoeveelheid is een schatting.</p> <p>Wegens deze buis rond een gasleiding zit is hier geen staal van genomen om beschadiging aan de leiding te vermijden.</p> |

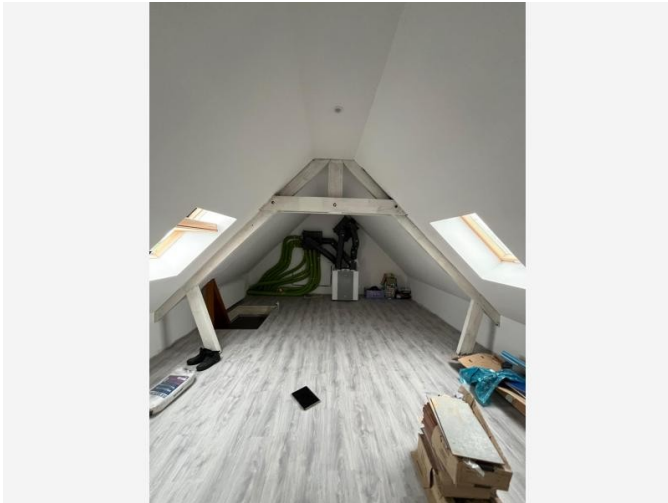
| Primaire drager | Schuin dak |

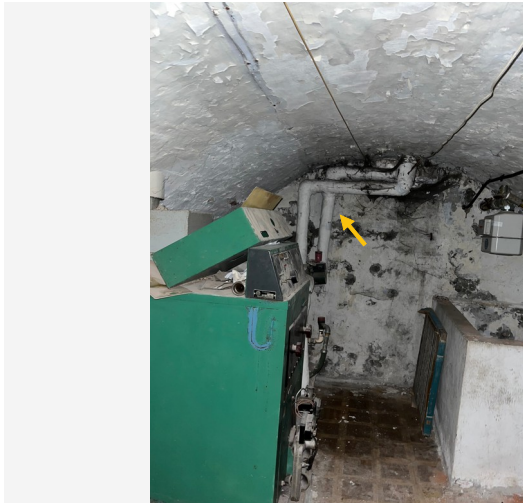
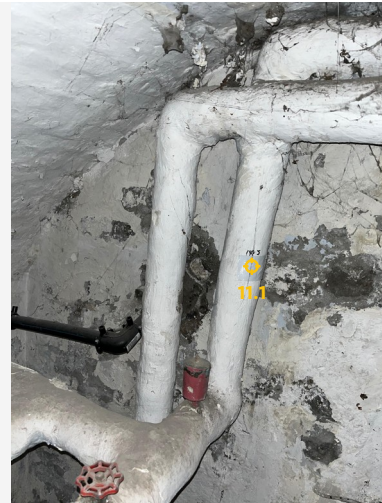
## Fiche 11: Leidingisolatie - Gips

Geen asbest

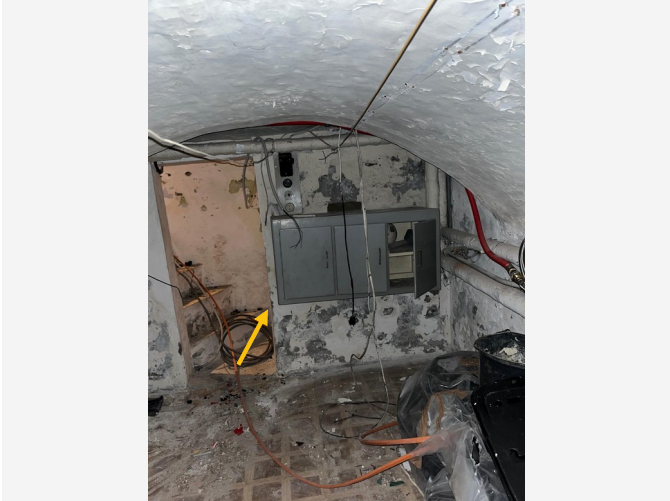
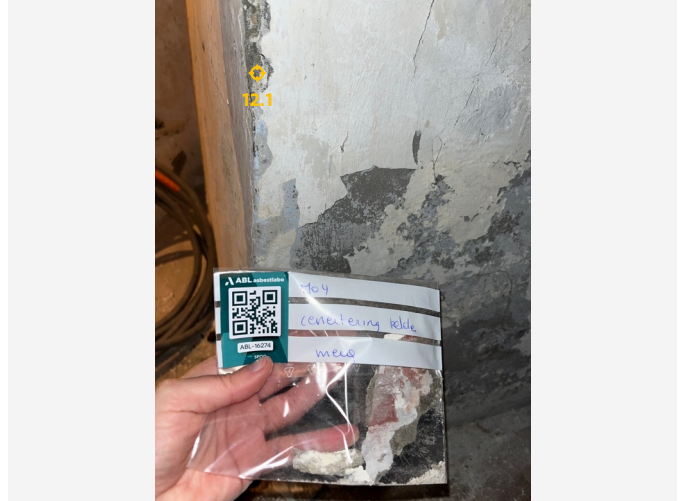
## Fiche 12: Cementering binnen kelder

Geen asbest

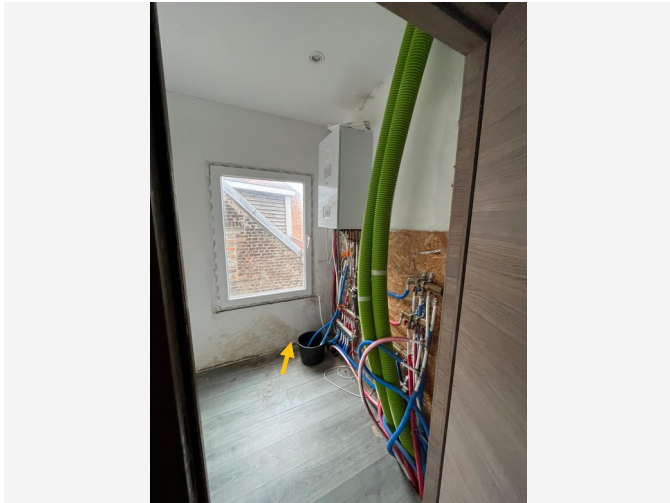
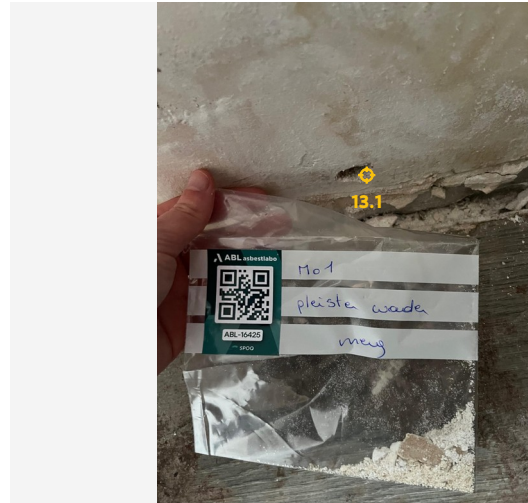
## Fiche 13: Pleisterwerk wanden

Geen asbest

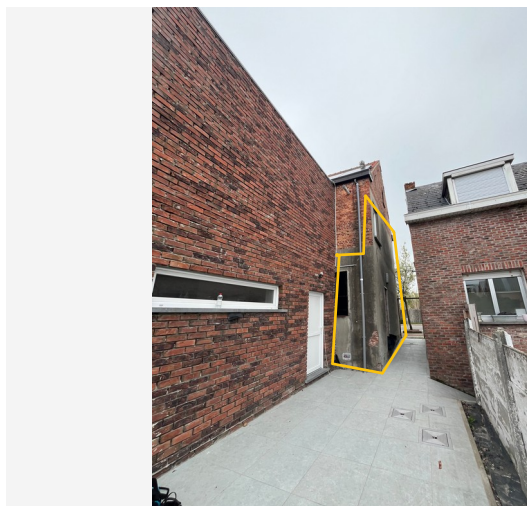
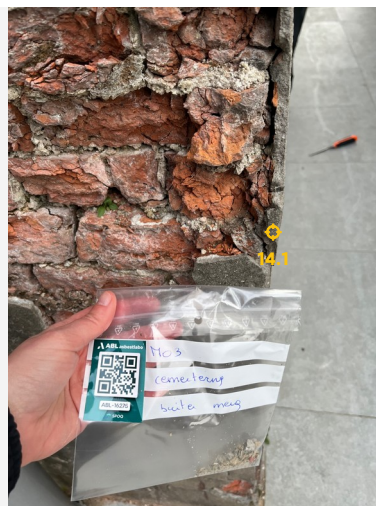
## Fiche 14: Cementering buiten gevels

Geen asbest

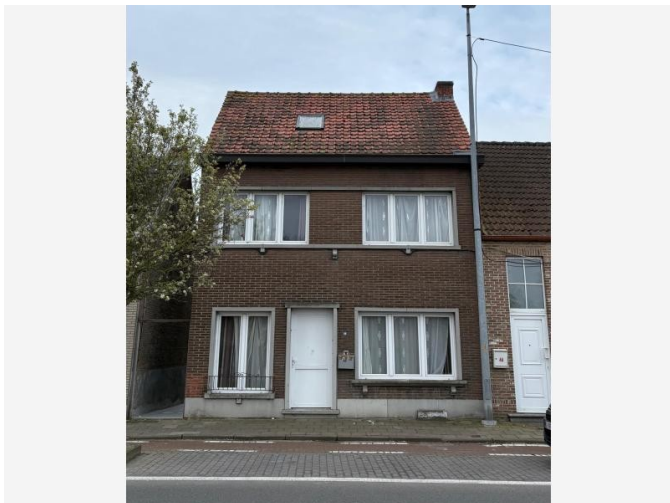
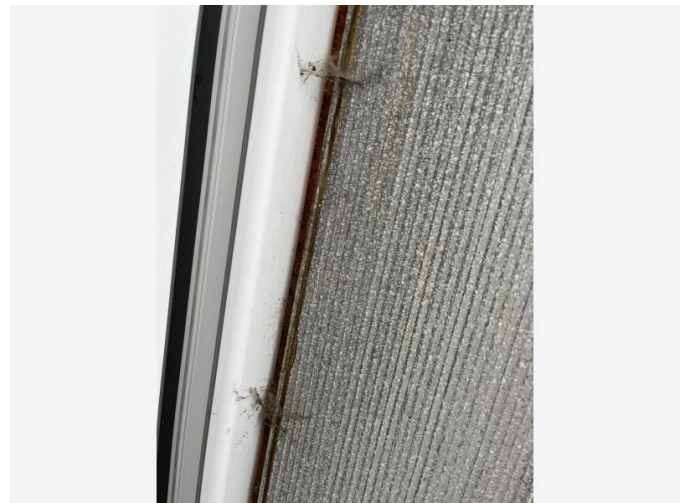
## Fiche 17: Afdichtingsmateriaal (mastiek,kit,..) aan schrijnwerk - Niet verdacht

| Beschrijving | Notitie | Terug te vinden op plannen |
|---|---|---|
| Fiche 17: Afdichtingsmateriaal (mastiek,kit,...) aan schrijnwerk - Niet verdacht | Het aanwezig afkittingsmateriaal is niet asbest-verdacht. | - |

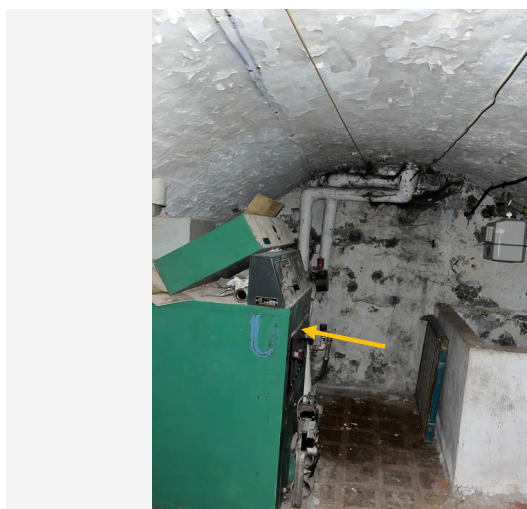
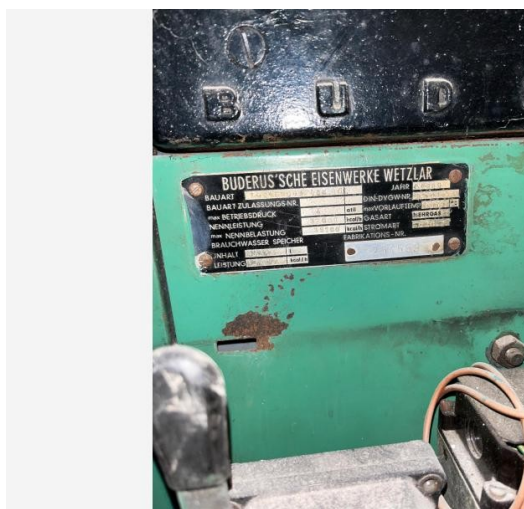
### Fiche 18: Brander/CV-ketel - Isolatie/pakkingen. Kelder

| Beschrijving | Notitie | Terug te vinden op plannen |
|---|---|---|
| Fiche 18: Brander/CV-ketel - Isolatie/pakkingen. Kelder | Mogelijk bevat de brander/CV-ketel asbestverdachte isolatie en/of pakkingen. Inspectie zonder demontage was niet mogelijk op moment van de inspectie. | Plan 1.14: Kelder |
