Asbestattest (OVAM)**Datum keuring:** 04/09/2025
Inspecteur: Hannes Pyfferoen
Mentor:**Datum verslag:** 09/09/2025
ID-label:
Klantreferentie:**Plaats van het onderzoek**Straatnaam Kasteelstraat
Huisnummer 12
Busnummer
Postcode 1840
Gemeente LONDERZEEL
Land België**Eigenaar**Naam -
Straatnaam Kasteelstraat
Huisnummer 12
Busnummer
Postcode 1840
Gemeente LONDERZEEL
Land België**Opdrachtgever**Naam contactpersoon DE VROEDE Johan
Telefoon +32 52 46 00 00
Gsm nr. (SMS)**Installateur**Naam Immo Arthur Segers
BTW nr. BE 0727 226 123
Telefoonnummer +32 52 46 00 00
E-mail info@arthur.be

Asbestinventarisatetest

Kasteelstraat 12, 1840 Londerzeel

Attestnummer : 20250909-000359.000

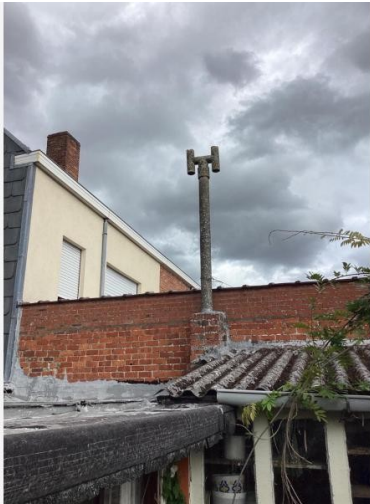
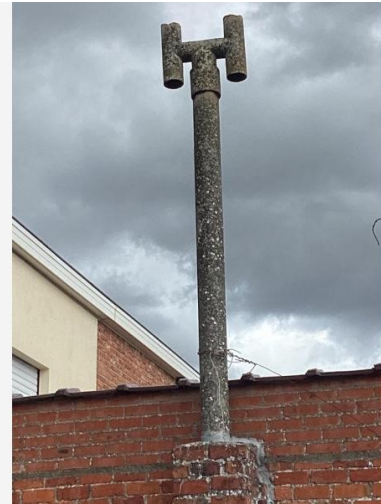
Eindbeoordeling materiaalrisico	Hoog materiaalrisico en/of hoge kans op vezelvrijgave
---------------------------------	---

Gebondenheid	Categorie 1: hechtgebonden in oorsprong
Asbestsoort (vezeltype)	Crocidoliet aanwezig
Asbestconcentratie	Laag (< 50%)
Afschermingsgraad van het gehele materiaal	Geheel of deels (ook) vrij aan binnenluchtstromen
Toestand van het materiaal	Matig beschadigd, matig verweerd

Beschrijving	Schouwbus in een 'open systeem'
Omgeving	Grenst aan binnen- en buitenlucht
Primaire drager	HVAC infrastructuur en uitrusting
Asbestmateriaal	Rookgaskanaal
Bindmiddel van asbestmateriaal	Cement
Gebondenheid op basis van bindmiddel	Hecht
Hoeveelheid (lengte - omtrek - dikte - aantal)	<ul style="list-style-type: none">• 10,00 m - 15,00 cm - 2,00 cm - 1 stuk
Totaal volume	0,03 m ³
Eenvoudig bereikbaar	Ja
Bevestigingswijze	<ul style="list-style-type: none">• Onbekend
Identificatiemethode	Vaststelling zonder monsternamen
Destructieve handeling voor identificatie	Nee
Opmerking	Schouwbus in een 'open systeem' wil zeggen dat er in het verlengde van deze schouwbus een (open)haard, kachel is aangesloten of gebruikt wordt als ventilatie. De hoeveelheid is een schatting

- Zorg voor een veilig beheer. Vermijd het beschadigen van het asbestmateriaal. Controleer de toestand jaarlijks op wijzigingen.
- Verwijder dit asbestmateriaal zo snel mogelijk. Volg de toestand goed op.

- Eenvoudige handelingen: mag via doe-het-zelf of door werknemer(s) met opleidingsattest eenvoudige handelingen
Bij het uitvoeren van eenvoudige handelingen, zoals toegestaan via doe-het-zelfmethoden of door werknemers met een opleidingsattest, is het gebruik van de juiste persoonlijke beschermingsmiddelen (PBM's) verplicht om blootstelling aan asbestvezels te voorkomen. Wij adviseren echter om asbest te laten verwijderen door een werknemer met opleidingscertificaat. Maar het is ook toegestaan via de doe-het-zelfmethode, mits de juiste voorzorgsmaatregelen en PBM's in acht worden genomen. De te gebruiken PBM's zijn:
 - FFP3-mondmasker of halfgelaatsmasker met P3 filter
 - wegwerpoverall (Tyvek CATIII, type 5en 6)

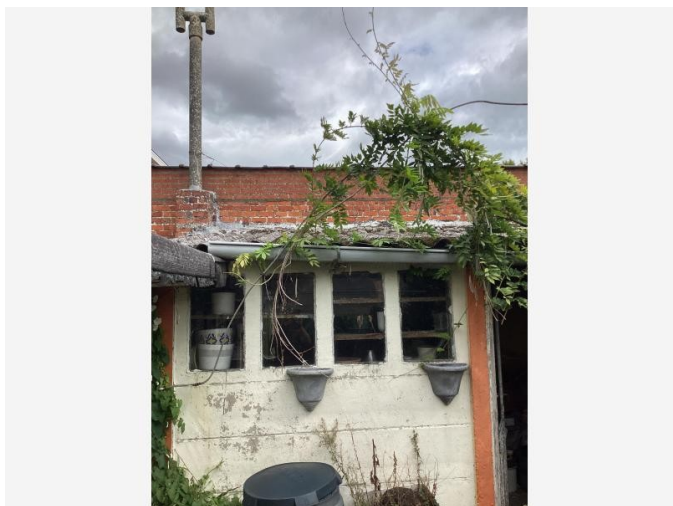
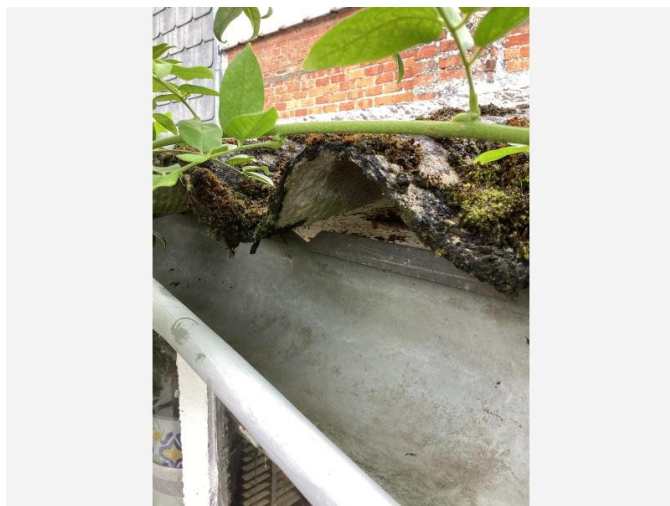
Beschrijving	Dakgoot - Contaminatie
Type afvalstof	Betreft resten (contaminatie) van verwerking of beschadiging
Type resten (contaminatie)	<ul style="list-style-type: none">• Stof, deeltjes < 4 mm, flinters, gruis (los, opliggend)
Besmette materialen	<ul style="list-style-type: none">• Sediment (dakgoot, afvoerbuys, regenwaterput, ...)
Bron van de resten	Golfplaten dak
Omgeving	Buiten
Primaire drager	Infrastructuur hemelwater (opvang en afvoer)
Gebondenheid resten	Niet hecht
Hoeveelheid (gewicht - aantal)	<ul style="list-style-type: none">• 0,10 kg - 1 stuk
Totaal gewicht	0,10 kg
Eenvoudig bereikbaar	Ja
Identificatiemethode	Vaststelling zonder monsternamen
Opmerking	De hoeveelheid is een schatting

- Het slib in de dakgoot is mogelijks verontreinigd met asbestvezels, doordat het in contact is geweest met het asbesthoudend dak. De dakgoot kan gereinigd worden door het slib te verwijderen en of af te voeren naar een erkend asbestverwerker. Ook in de regenwaterput of -ton kan asbesthoudend slib aanwezig zijn. Bij het verwijderen moet steeds gehouden worden met alle milieu- en veiligheidsvoorschriften

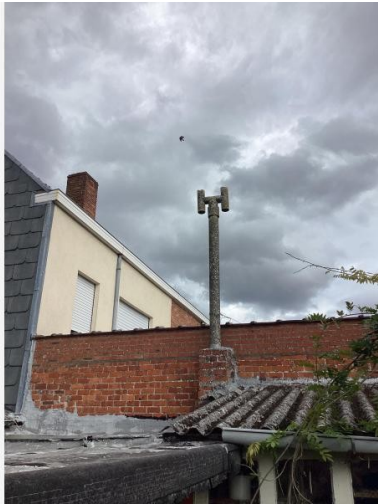
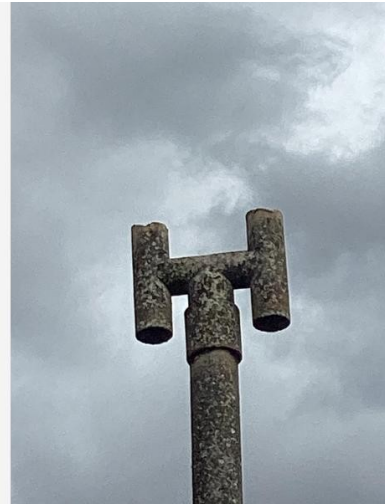
Beschrijving	Schouwhoed in een 'gesloten systeem'
Omgeving	Grenst aan binnen- en buitenlucht
Primaire drager	HVAC infrastructuur en uitrusting
Asbestmateriaal	Schouwhoed, ventilatiekap (anti-windval)
Bindmiddel van asbestmateriaal	Cement
Gebondenheid op basis van bindmiddel	Hecht
Hoeveelheid (gewicht - aantal)	<ul style="list-style-type: none">• 3,00 kg - 1 stuk
Totaal gewicht	3,00 kg
Eenvoudig bereikbaar	Ja
Bevestigingswijze	<ul style="list-style-type: none">• Onbekend
Identificatiemethode	Vaststelling zonder monstername
Destructieve handeling voor identificatie	Nee
Opmerking	Schouwhoed in een 'gesloten systeem' wil zeggen dat er in het verlengde van deze schouwhoed een CV ketel is aangesloten of deze volledig dichtgemaakt is en niet meer in gebruik is. De hoeveelheid is een schatting

- Zorg voor een veilig beheer. Vermijd het beschadigen van het asbestmateriaal. Controleer de toestand jaarlijks op wijzigingen.

- Eenvoudige handelingen: mag via doe-het-zelf of door werknemer(s) met opleidingsattest eenvoudige handelingen
Bij het uitvoeren van eenvoudige handelingen, zoals toegestaan via doe-het-zelfmethoden of door werknemers met een opleidingsattest, is het gebruik van de juiste persoonlijke beschermingsmiddelen (PBM's) verplicht om blootstelling aan asbestvezels te voorkomen. Wij adviseren echter om asbest te laten verwijderen door een werknemer met opleidingscertificaat. Maar het is ook toegestaan via de doe-het-zelfmethode, mits de juiste voorzorgsmaatregelen en PBM's in acht worden genomen. De te gebruiken PBM's zijn:
 - FFP3-mondmasker of halfgelaatsmasker met P3 filter
 - wegwerpoverall (Tyvek CATIII, type 5 en 6)
 - afwasbaar schoeisel

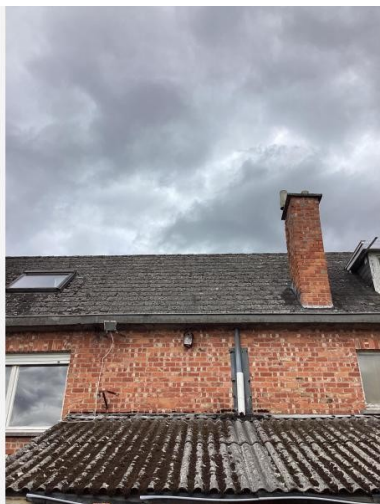
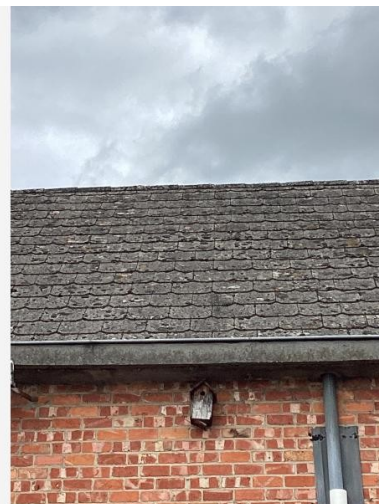
Beschrijving	Dakbedekking - Dakleien
Omgeving	Buiten
Primaire drager	Schuin dak
Asbestmateriaal	Dak- en gevelbekleding - Lei, shingle
Bindmiddel van asbestmateriaal	Cement
Gebondenheid op basis van bindmiddel	Hecht
Hoeveelheid (oppervlakte - aantal)	<ul style="list-style-type: none">• 142,00 m² - 1 stuk
Totale oppervlakte	142,00 m ²
Eenvoudig bereikbaar	Ja
Bevestigingswijze	<ul style="list-style-type: none">• Genageld, geniet
Identificatiemethode	Vaststelling zonder monsternamen
Destructieve handeling voor identificatie	Nee
Opmerking	De hoeveelheid betreft een schatting

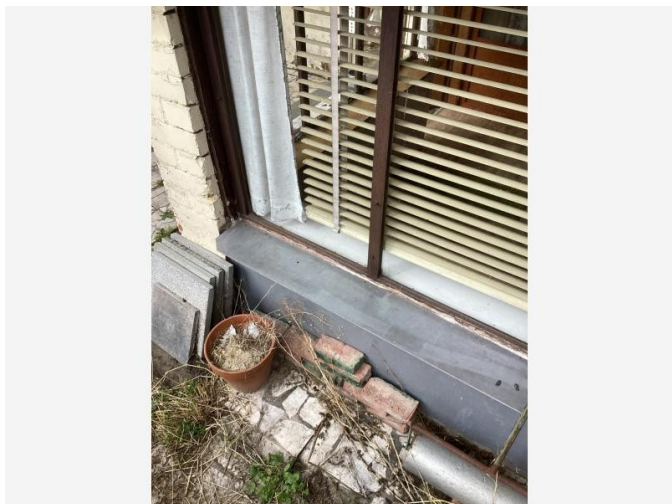
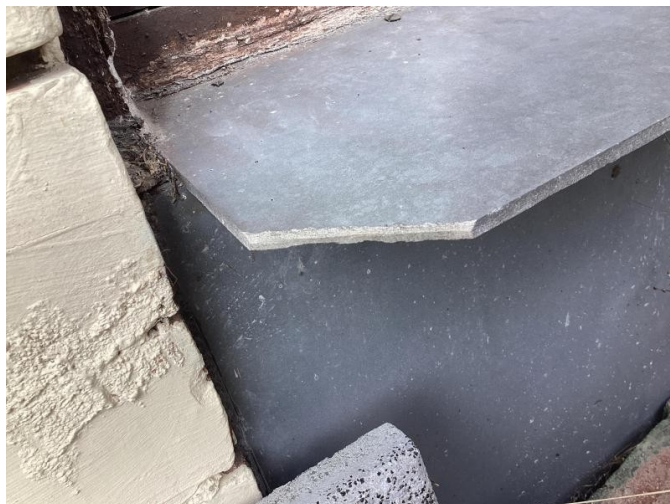
Beschrijving	Vensterbank - Buiten
Omgeving	Buiten
Primaire drager	Wandopening verticaal (raam, deur, ...)
Asbestmateriaal	Plaat, paneel, tablet - Type Menuiserite
Bindmiddel van asbestmateriaal	Cement
Gebondenheid op basis van bindmiddel	Hecht
Hoeveelheid (oppervlakte - dikte - aantal)	• 3,00 m ² - 0,30 cm - 1 stuk
Totaal volume	0,009 m ³
Eenvoudig bereikbaar	Ja
Bevestigingswijze	<ul style="list-style-type: none">• Geklemd• Verlijmd, ingegoten, versmeerd
Identificatiemethode	Vaststelling zonder monstername
Destructieve handeling voor identificatie	Nee
Opmerking	De hoeveelheid betreft een schatting

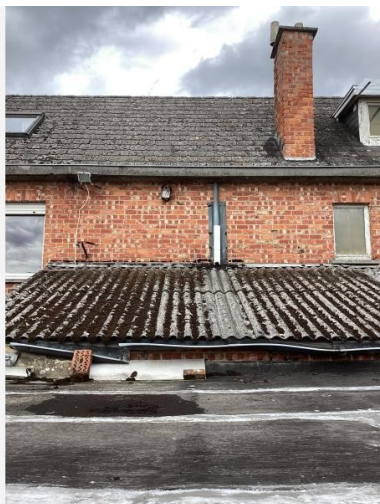
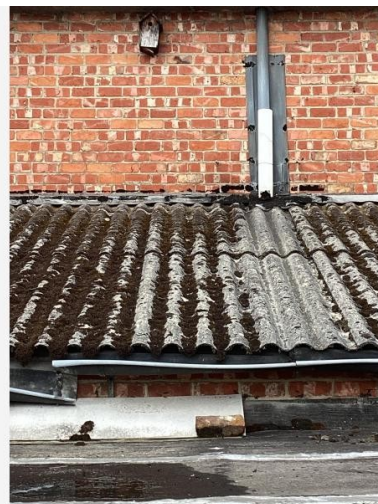
Beschrijving	dakbedekking - golfplaten
Omgeving	Buiten
Primaire drager	Schuin dak
Asbestmateriaal	Dak- en gevelbekleding - Golfplaat
Bindmiddel van asbestmateriaal	Cement
Gebondenheid op basis van bindmiddel	Hecht
Hoeveelheid (oppervlakte - aantal)	<ul style="list-style-type: none">• 35,00 m² - 1 stuk
Totale oppervlakte	35,00 m ²
Eenvoudig bereikbaar	Ja
Bevestigingswijze	<ul style="list-style-type: none">• Geschroefd
Identificatiemethode	Vaststelling zonder monstername
Destructieve handeling voor identificatie	Nee
Opmerking	De hoeveelheid betreft een schatting

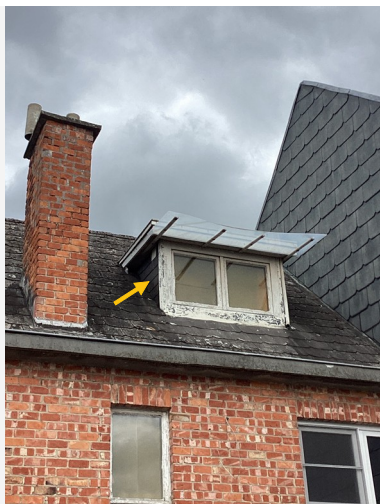
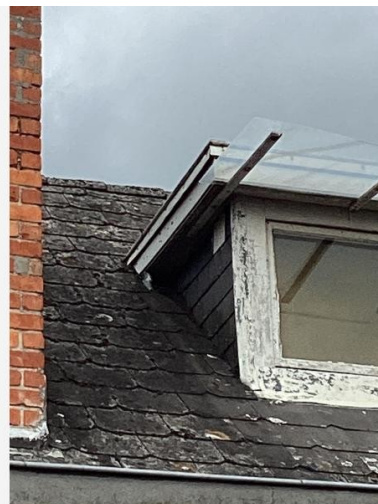
Beschrijving	Gevelleien
Omgeving	Buiten
Primaire drager	Wand buitenschil
Asbestmateriaal	Dak- en gevelbekleding - Lei, shingle
Bindmiddel van asbestmateriaal	Cement
Gebondenheid op basis van bindmiddel	Hecht
Hoeveelheid (oppervlakte - aantal)	<ul style="list-style-type: none">• 4,00 m² - 1 stuk
Totale oppervlakte	4,00 m ²
Eenvoudig bereikbaar	Ja
Bevestigingswijze	<ul style="list-style-type: none">• Genageld, geniet
Identificatiemethode	Vaststelling zonder monstername
Destructieve handeling voor identificatie	Nee
Opmerking	De hoeveelheid betreft een schatting

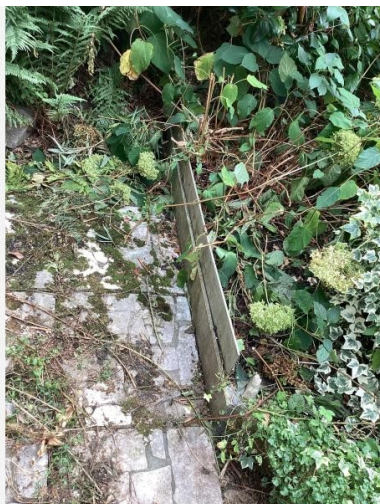
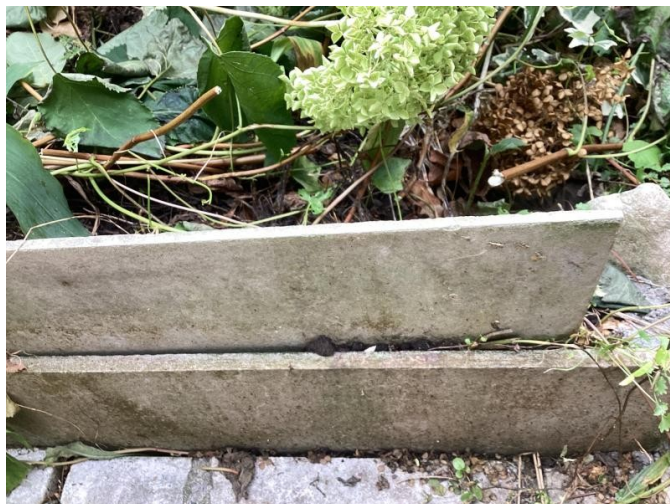
Beschrijving	Asbestcemenplaat rond bloembak
Omgeving	Buiten
Primaire drager	Afboording, omheining...
Asbestmateriaal	Plaat, paneel, tablet - Type Menuiserite
Bindmiddel van asbestmateriaal	Cement
Gebondenheid op basis van bindmiddel	Hecht
Hoeveelheid (oppervlakte - dikte - aantal)	• 4,00 m ² - 1,00 cm - 1 stuk
Totaal volume	0,04 m ³
Eenvoudig bereikbaar	Ja
Bevestigingswijze	• Geklemd
Identificatiemethode	Vaststelling zonder monstername
Destructieve handeling voor identificatie	Nee

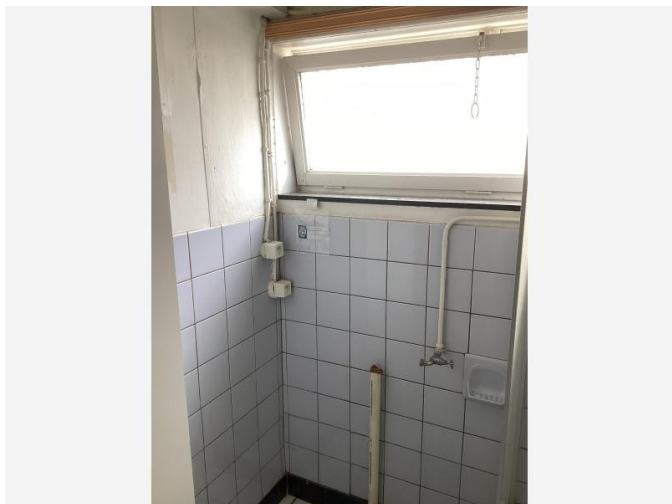
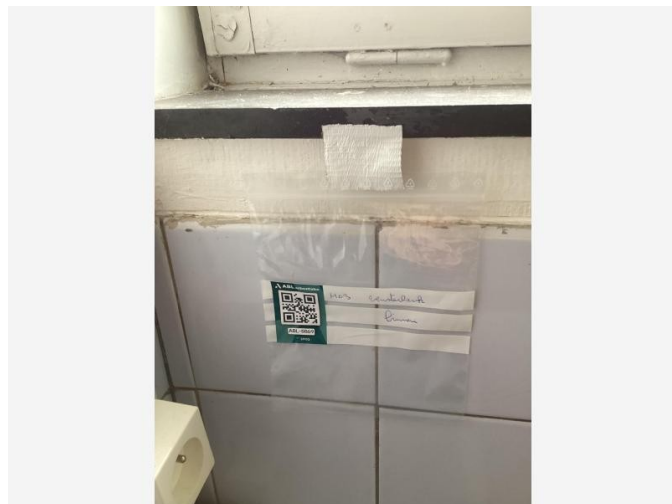
Beschrijving	Vensterbank-binnen
Omgeving	Binnen
Primaire drager	Wandopening verticaal (raam, deur, ...)
Asbestmateriaal	Plaat, paneel, tablet - Type Massal
Bindmiddel van asbestmateriaal	Cement
Gebondenheid op basis van bindmiddel	Hecht
Hoeveelheid (oppervlakte - dikte - aantal)	<ul style="list-style-type: none">• 1,00 m² - 2,00 cm - 5 stuks
Totaal volume	0,10 m ³
Eenvoudig bereikbaar	Ja
Bevestigingswijze	<ul style="list-style-type: none">• Geklemd• Verlijmd, ingegoten, versmeerd
Identificatiemethode	Vaststelling met monstername
Destructieve handeling voor identificatie	Nee
Opmerking	De hoeveelheid betreft een schatting

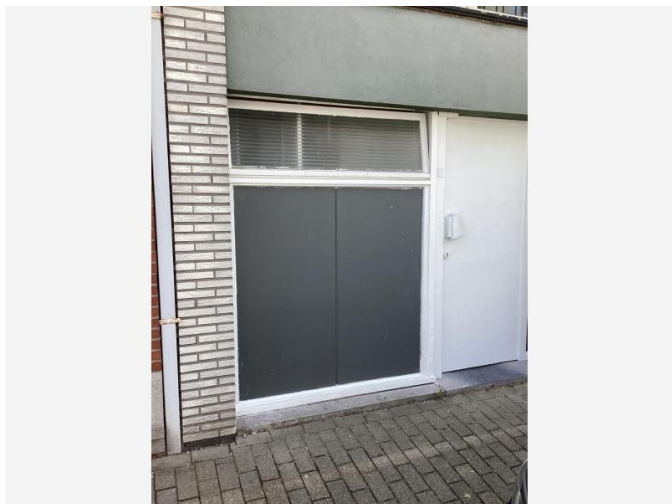
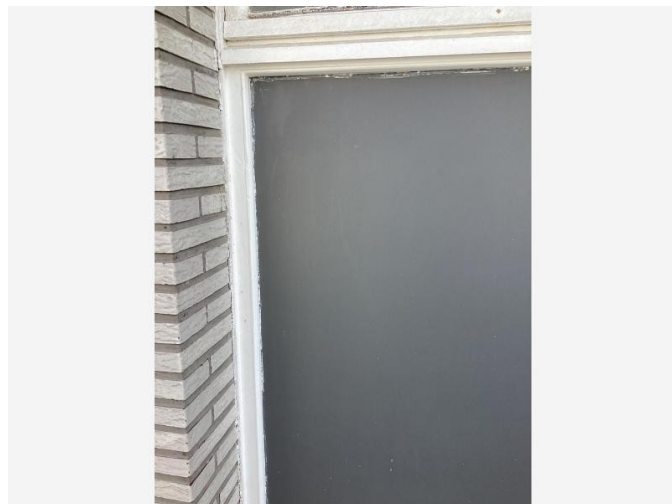
Beschrijving	Asbestcementplaat in schrijnwerk
Omgeving	Buiten
Primaire drager	Wandopening verticaal (raam, deur, ...)
Asbestmateriaal	Plaat, paneel, tablet - Geëmailleerd, type Glasal
Bindmiddel van asbestmateriaal	Cement
Gebondenheid op basis van bindmiddel	Hecht
Hoeveelheid (oppervlakte - dikte - aantal)	<ul style="list-style-type: none">• 2,00 m² - 0,30 cm - 1 stuk
Totaal volume	0,006 m ³
Eenvoudig bereikbaar	Ja
Bevestigingswijze	<ul style="list-style-type: none">• Geklemd
Identificatiemethode	Vaststelling zonder monsternamen
Destructieve handeling voor identificatie	Nee

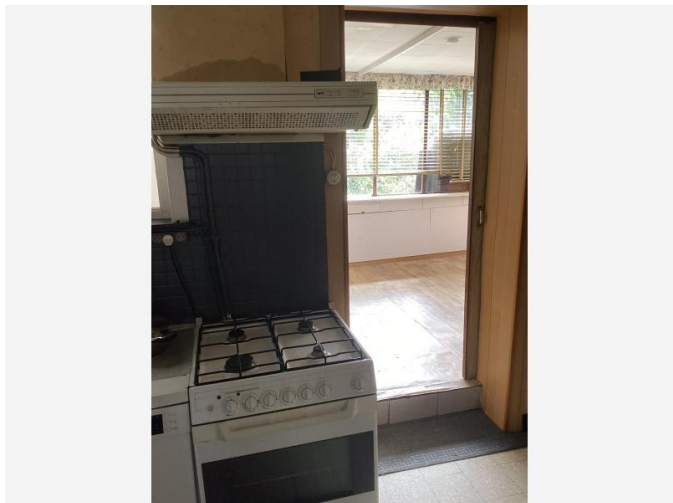
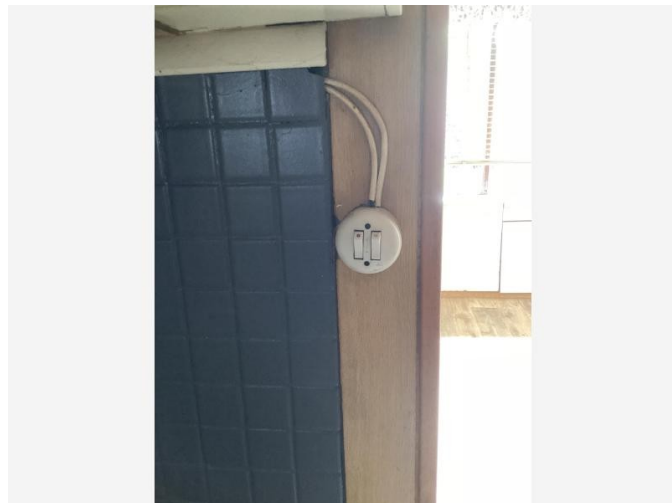
Beschrijving	Bakeliet - Stopcontacten & schakelaars (binnen)
Omgeving	Binnen
Primaire drager	Communicatie en elektrische infrastructuur en uitrusting
Asbestmateriaal	Plaat, paneel, tablet - Type Bakeliet
Bindmiddel van asbestmateriaal	Kunststof of -hars
Gebondenheid op basis van bindmiddel	Hecht
Hoeveelheid (oppervlakte - dikte - aantal)	• 1,00 m ² - 0,30 cm - 24 stuks
Totaal volume	0,072 m ³
Eenvoudig bereikbaar	Ja
Bevestigingswijze	• Geschroefd
Identificatiemethode	Vaststelling zonder monstername
Destructieve handeling voor identificatie	Nee
Opmerking	De genoteerde hoeveelheid betreft een schatting.

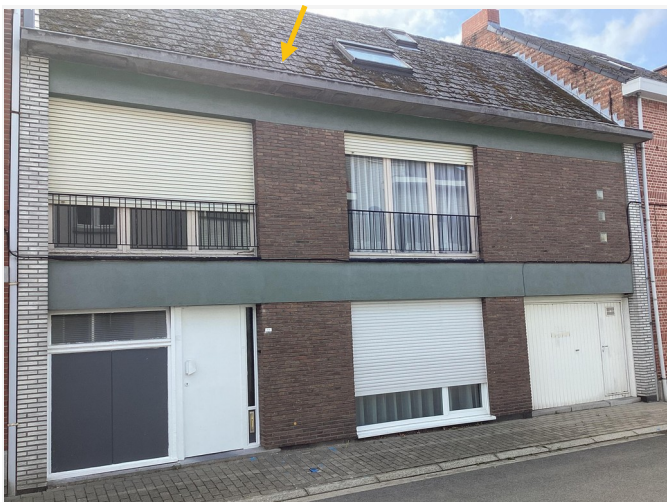
(Asbest)materiaal	Dak- en gevelbekleding - Plaat
Karakterisatie	Asbest (verdacht)
Primaire drager	Schuin dak

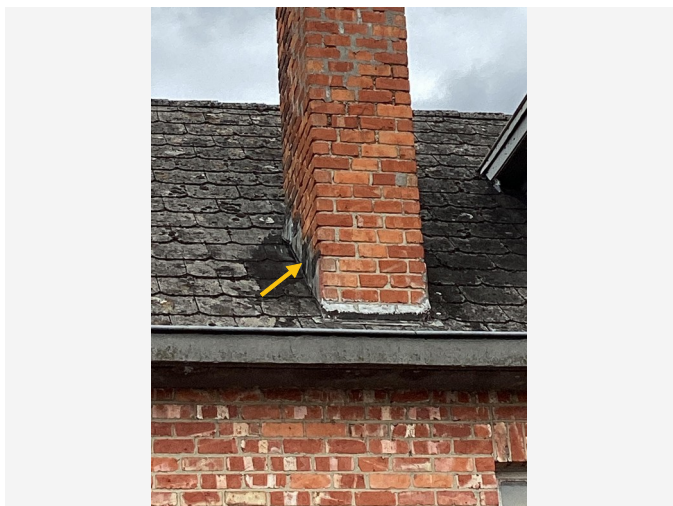
(Asbest)materiaal	Rookgaskanaal
Karakterisatie	Asbest (verdacht)
Primaire drager	HVAC infrastructuur en uitrusting

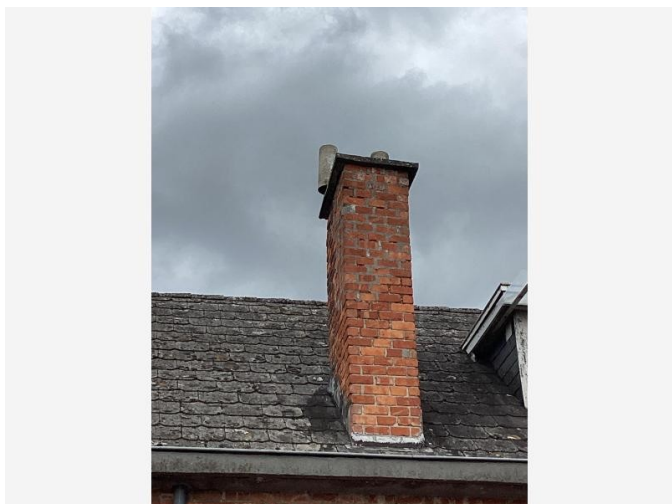
(Asbest)materiaal	Rookgaskanaal
Karakterisatie	Asbest (verdacht)
Primaire drager	HVAC infrastructuur en uitrusting

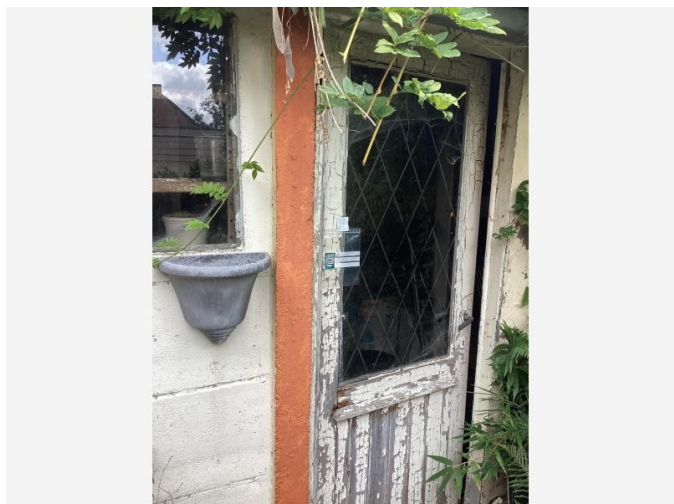
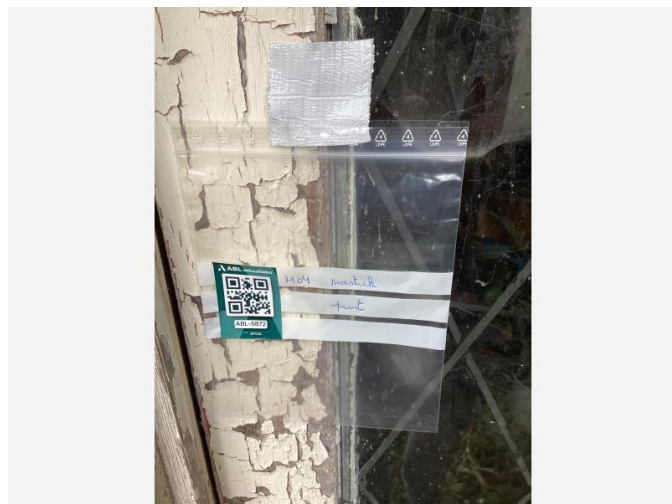
Beschrijving	Mastiek/kit tussen glas en profiel - buiten
Omgeving	Buiten
Primaire drager	Wandopening verticaal (raam, deur, ...)
Bindmiddel van materiaal	Kitten, mastiek, pasta
Gebondenheid op basis van bindmiddel	Hecht
Hoeveelheid (gewicht - aantal)	<ul style="list-style-type: none">• 0,20 kg - 1 stuk
Totaal gewicht	0,20 kg
Identificatiemethode	Vaststelling met monstername
Destructieve handeling voor identificatie	Nee
Opmerking	De hoeveelheid betreft een schatting

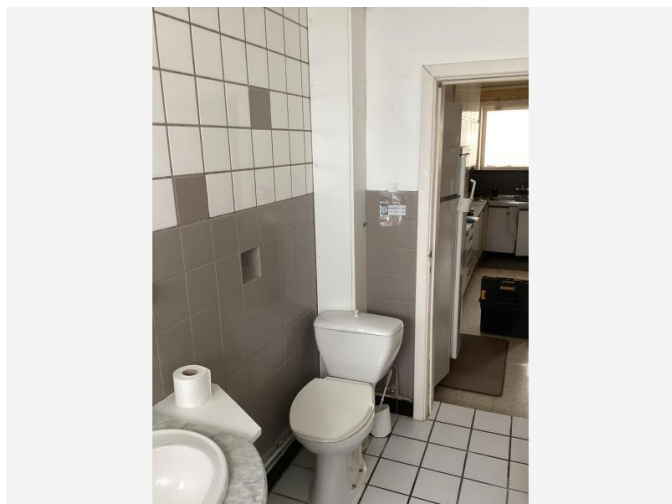
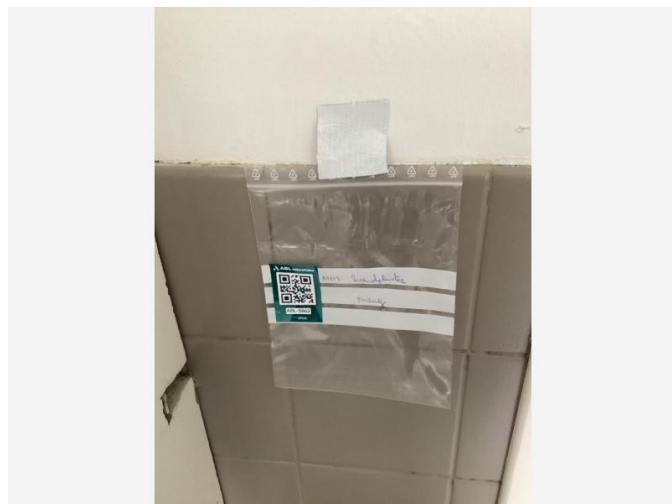
Beschrijving	Pleisterwerk wanden
Omgeving	Binnen
Primaire drager	Binnenwand
Bindmiddel van materiaal	Gips - kalk
Gebondenheid op basis van bindmiddel	Niet-hechtgebonden
Hoeveelheid (oppervlakte - dikte - aantal)	• 425,00 m ² - 1,00 cm - 1 stuk
Totaal volume	4,25 m ³
Identificatiemethode	Vaststelling met monstername
Destructieve handeling voor identificatie	Nee
Opmerking	<p>De hoeveelheid betreft een schatting.</p> <p>Het materiaal werd bemonsterd op de volgende locaties:</p> <ul style="list-style-type: none">-badkamer GLV-slaapkamer 3-trappenhal glv <p>Het materiaal op volgende verplichte locatie werd niet bemonsterd wegens: geen stooklokaal aanwezig</p>
