Asbestinventarisatattest

Hoge Jan 3, 9255 Buggenhout

Attestnummer : 20240724-000019.000

Uitgegeven op : 24.07.2024

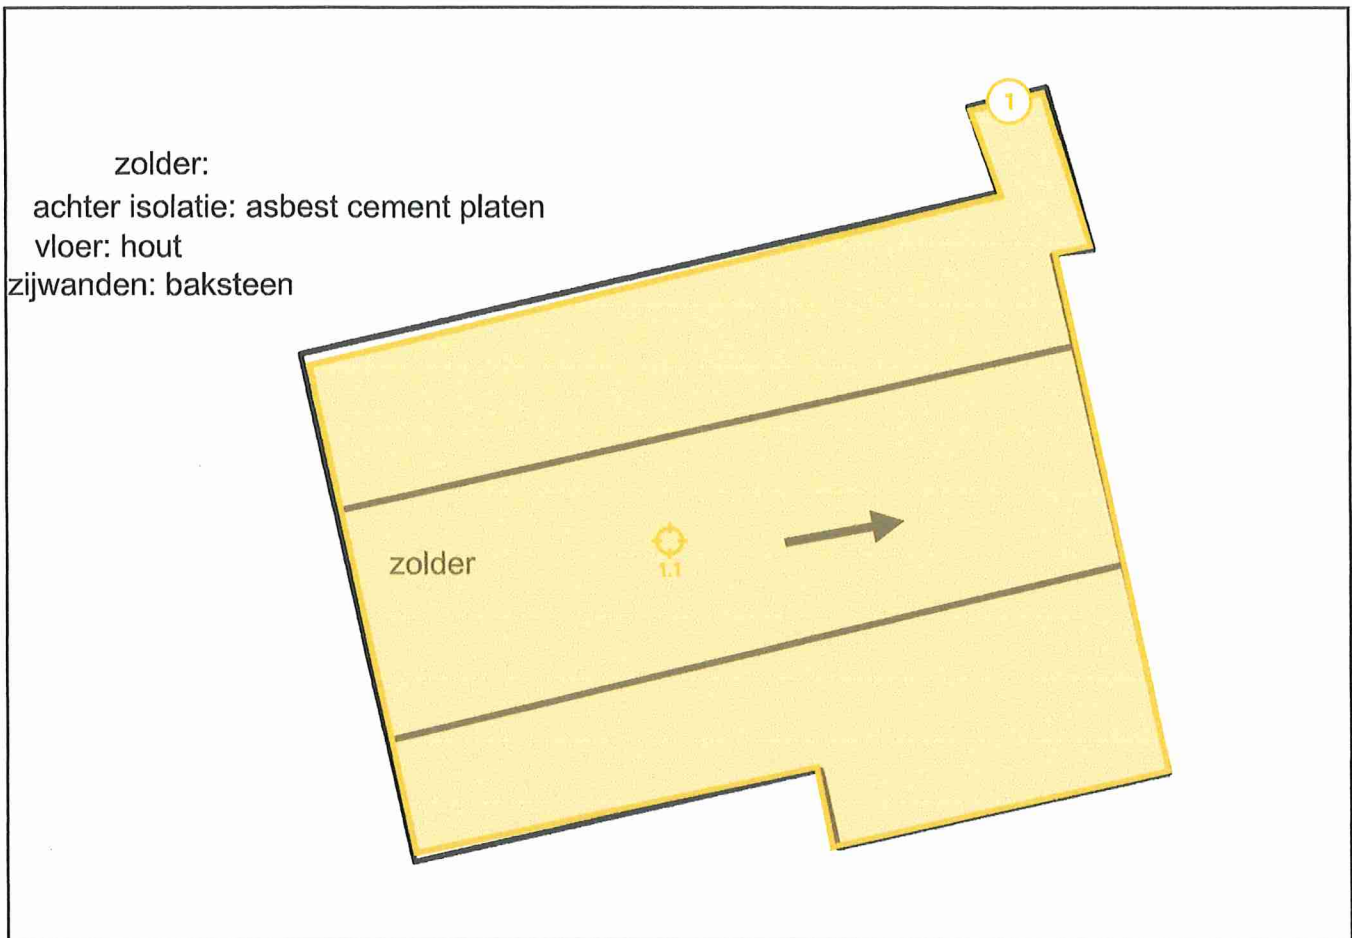
Plan 1.9: dakplan

Beschrijving	Type	Actie
1. Onderdak	Asbestmateriaal	Zorgvuldig beheren
1.1 Code: 2. onderdakplaat	Puntmonster	-

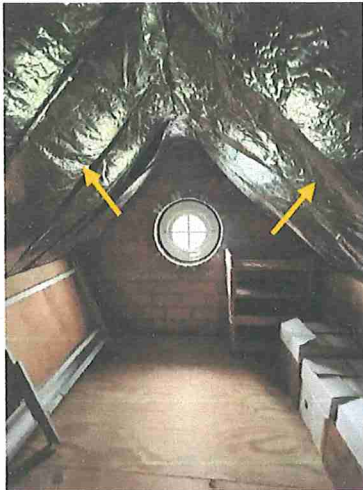
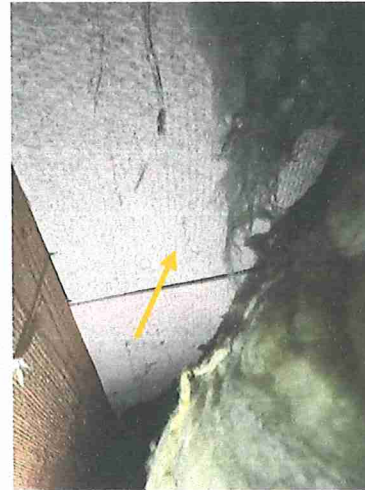
Het asbestmateriaal valt onder de mijlpaal van 2040.

Eindbeoordeling materiaalrisico	Zeer laag materiaalrisico en/of zeer lage kans op vezelvrijgave
---------------------------------	-----------------------------------------------------------------

Gebondenheid	Categorie 1: hechtgebonden in oorsprong
Asbestsoort (vezeltype)	Alleen chrysotiel
Asbestconcentratie	Laag (< 50%)
Af schermingsgraad van het gehele materiaal	Stootvaste afscherming of omkasting
Toestand van het materiaal	Onbeschadigd, niet verweerd

Beschrijving	Onderdak
Omgeving	Binnen
Primaire drager	Schuin dak
Asbestmateriaal	Plaat, paneel, tablet - Type Menuiserie
Bindmiddel van asbestmateriaal	Cement
Gebondenheid op basis van bindmiddel	Hecht
Hoeveelheid (oppervlakte - dikte - aantal)	<ul style="list-style-type: none">• 256,65 m² - 1,50 cm - 1 stuk
Totaal volume	3,85 m ³
Eenvoudig bereikbaar	Nee <ul style="list-style-type: none">• Het asbestmateriaal is bedekt (uitgezonderd laag verf, coating, behang, kunststof, textiel) en het wegnemen van het bedekkende materiaal kan niet zonder het bedekkende materiaal te beschadigen.
Bevestigingswijze	<ul style="list-style-type: none">• Geschroefd
Identificatiemethode	Vaststelling met monstername
Destructieve handeling voor identificatie	Nee
Opmerking	Achter de isolatie op de zolder is een onderdak aanwezig van het type menuiserie Uit labo analyse is gebleken dat het onderdak asbesthoudend is: chrysotiel 2-5%

- Zorg voor een veilig beheer en verwijder dit asbestmateriaal wanneer het bij werken eenvoudig bereikbaar wordt. Controleer de toestand jaarlijks op wijzigingen.

- Eenvoudige handelingen: mag via doe-het-zelf of door werknemer(s) met opleidingsattest eenvoudige handelingen
Zorg voor uw persoonlijke beschermingsmiddelen en zorg ervoor dat er geen onbevoegde personen aanwezig zijn.

Fixeer de toepassing en bedek de ondergrond.

Maak de toepassing los met handgereedschap, gebruik geen sneldraaiend gereedschap.

Verwijder de platen 1 voor 1 in zijn geheel zonder te breken of te beschadigen en berg deze veilig verpakt op in een asbestafvalzak en breng deze weg naar het containerpark of gespecialiseerde firma

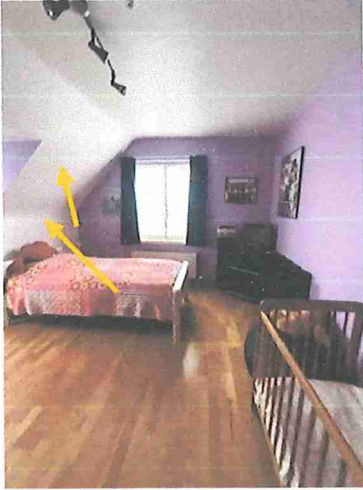
Fiche 2: Valse wanden gyproc

de zijwanden op de bovenverdieping zijn uitgewerkt in gyproc, er was geen verdere analyse mogelijk naar achterliggende materialen.

Verder te onderzoeken bij ev. werken/verwijdering

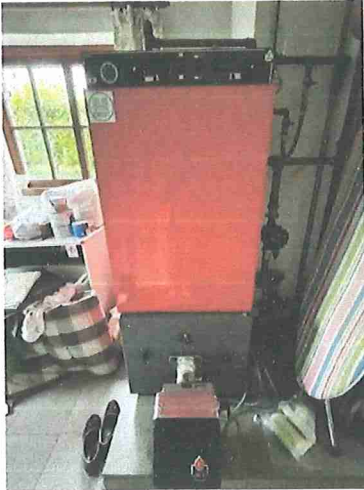
Fiche 3: Verwarmingsketel

Volgens navraag bij de fabrikant zou er ev. mogelijks asbesthoudende isolatie binnenin de ketel aanwezig kunnen zijn.

indien deze nog niet zou veranderd zijn bij onderhoudswerken.

Identificatiemethode	Redelijk vermoeden
Primaire drager	HVAC infrastructuur en uitrusting
(Asbest)materiaal	Dak- en gevelbekleding - Plaat
Bindmiddel	Calciumsilicaat (brandwerend - Pical)
Gebondenheid bindmiddel	Niet-hechtgebonden

Verder te onderzoeken bij werken/verwijdering.

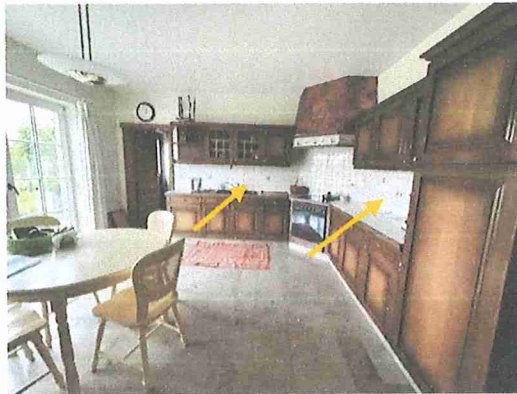
Er zijn faiencetegels aanwezig in de keuken, badkamer deze zijn in perfecte staat.

Er is geen verdere analyse mogelijk van de achterliggende tegellijm.

Verder te onderzoeken bij werken/verwijdering

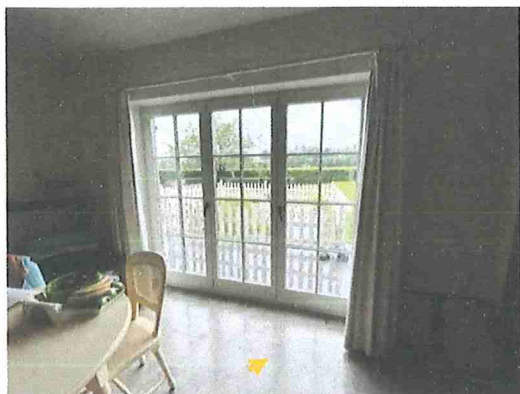
Gelijkvloers:

hal, living keuken: natuursteen

wasplaats, garage: vloertegel

1ste verdiep:

slaapkamers: parket

badkamer: vloertegel

kelder: vloertegel

zolder: hout

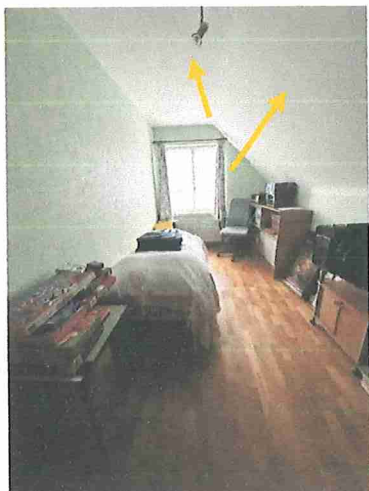
Fiche 6: Valse plafonds in gyproc

-1ste verdiep: plafonds in gyproc

-Op het gelijkvloers is er een stuk valse plafond in de hal

er is geen plafondpleister aanwezig in het stooklokaal en de garage (betonnen welving)

Er was geen verdere analyse mogelijk naar achterliggende materialen. Verder te onderzoeken bij werken/verwijdering

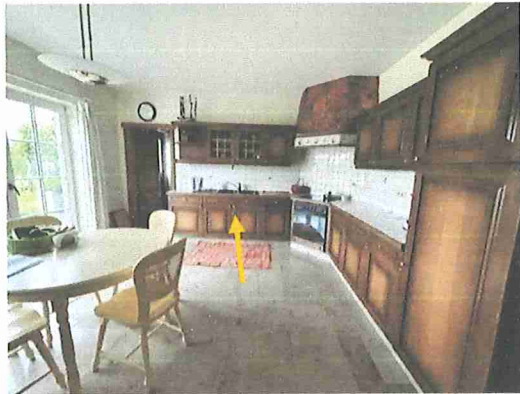
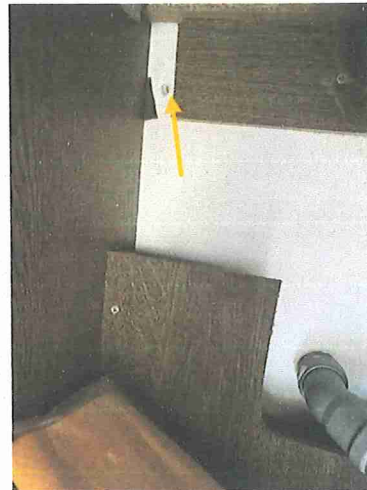
Fiche 7: Wandpleister

Geen asbest

#	Type	Referentie	Resultaat
7.1	Mengmonster	1. wandpleister	Geen asbest

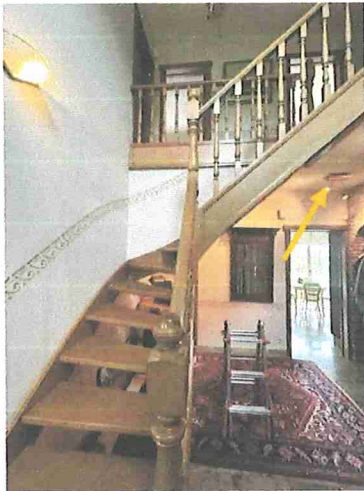
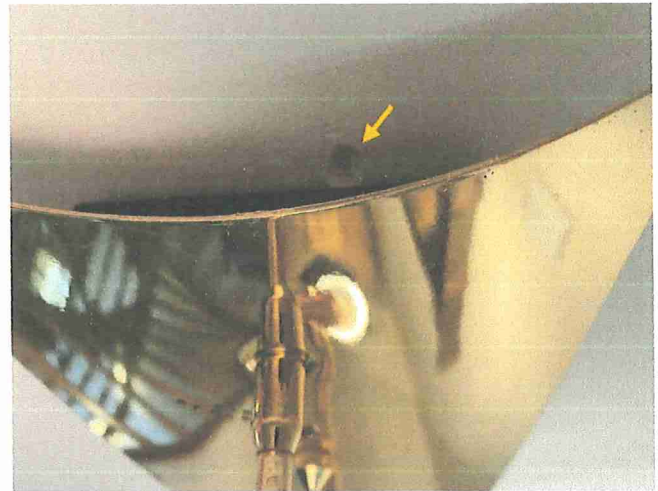
Fiche 8: Plafondpleister

Geen asbest

#	Type	Referentie	Resultaat
8.1	Mengmonster	3. Plafondpleister	Geen asbest
