Asbestinventarisatetest

Kloosterstraat 37, 1840 Londerzeel

Attestnummer : 20260514-000138.000

Uitgegeven op : 14.05.2026

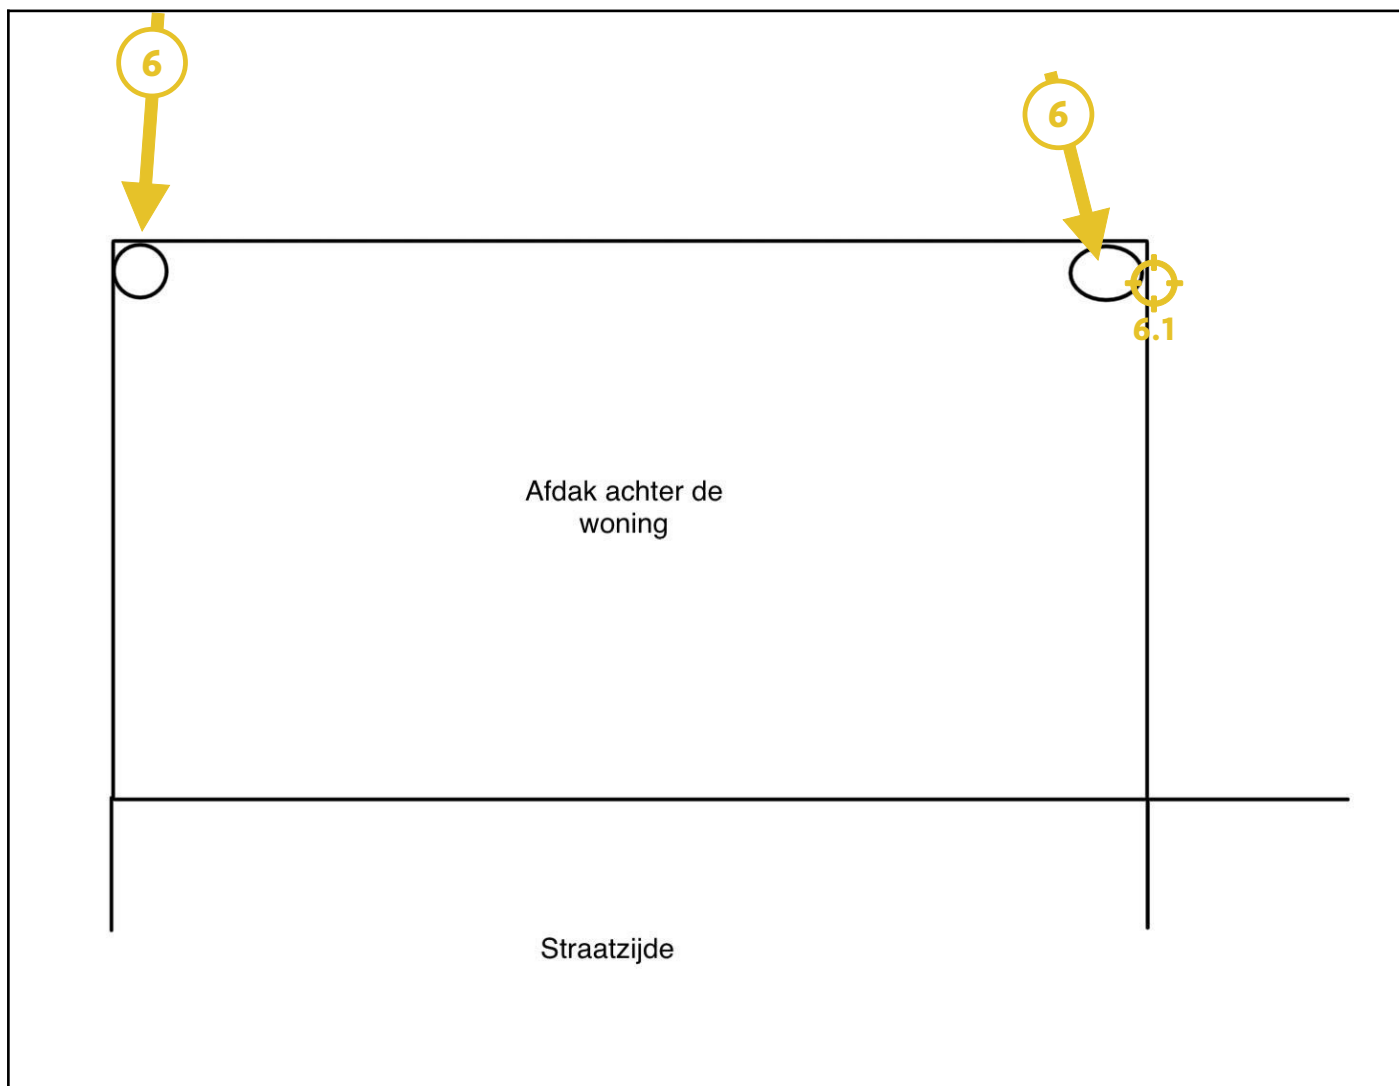
Plan 1.1: Afdak

Beschrijving	Type	Actie
6. Verloren bekisting palen afdak	Asbestmateriaal	Zorgvuldig beheren
6.1 Code: M09	Puntmonster	-

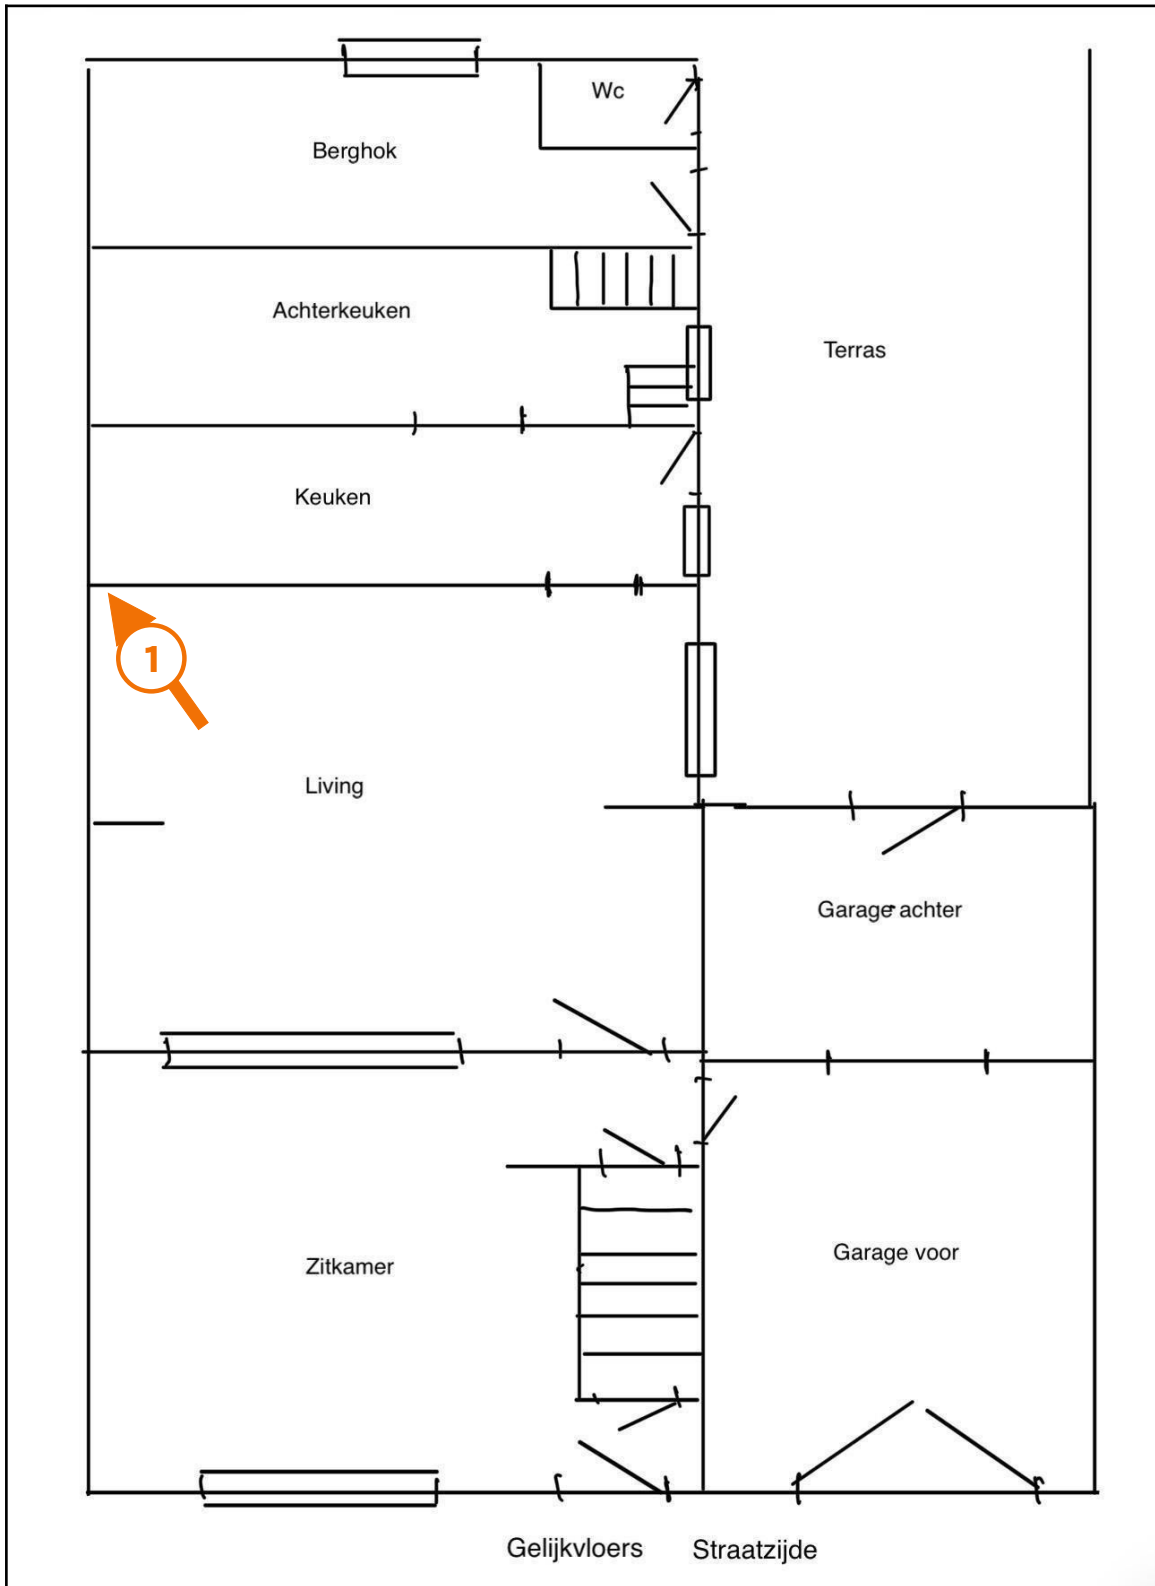
Plan 2.3: Gelijkvloers

1. Schouwbus in gesloten systeem aan gaskachel in living	Asbestmateriaal	Verwijderen
--	-----------------	-----------------------------

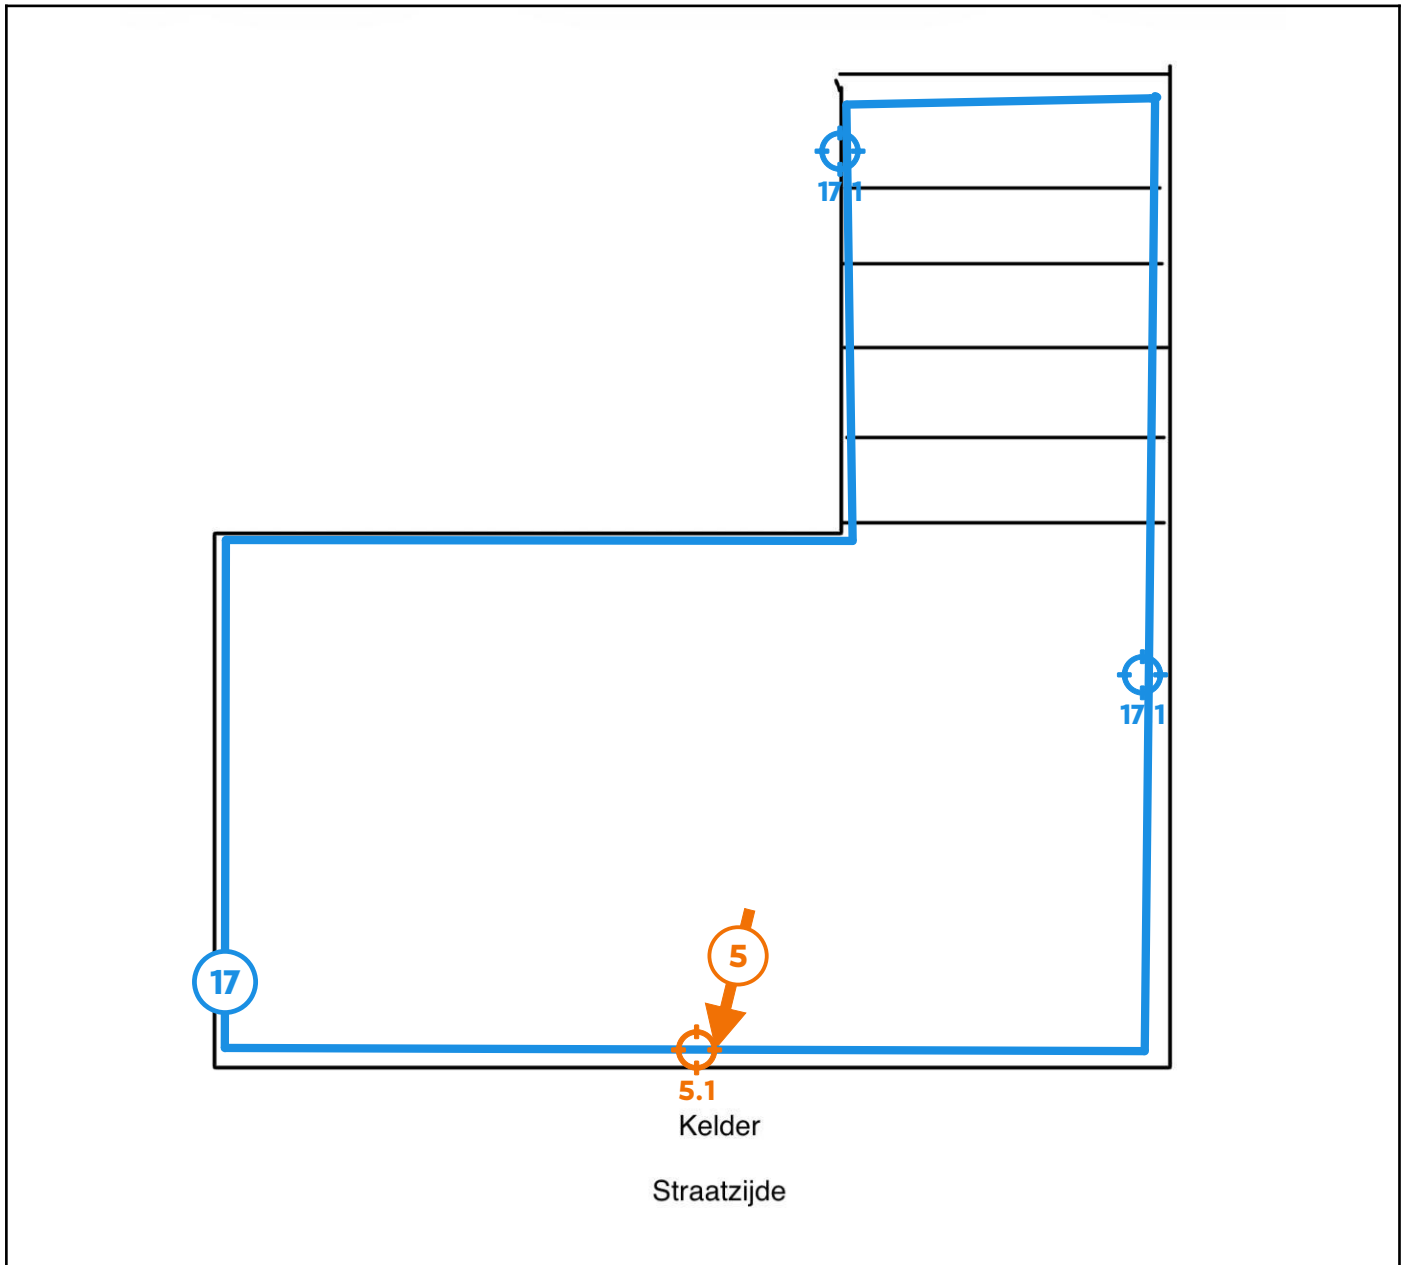
Plan 2.6: Kelder

Beschrijving	Type	Actie
5. Asbestcementbuis(sanitair) in de kelder	Asbestmateriaal	Maatregelen nemen
5.1 Code: M03	Puntmonster	-
17. Cementering binnen in kelder	Geen asbest	-
17.1 Code: M02	Mengmonster	-

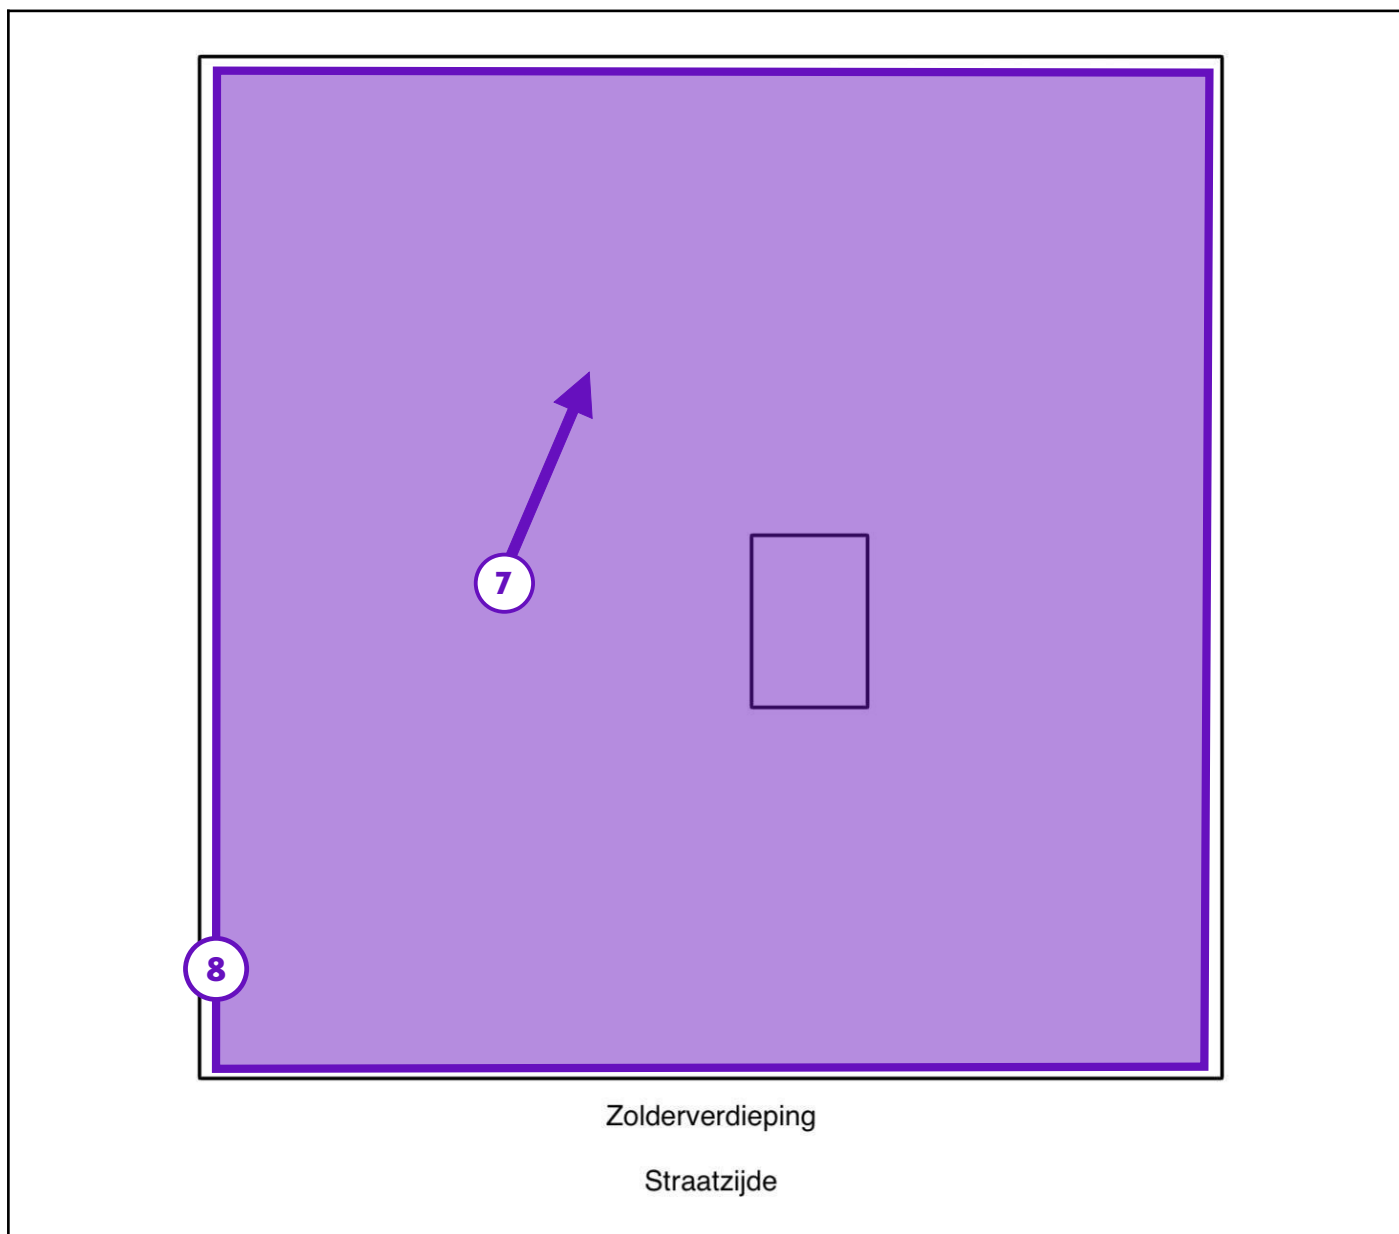
Plan 2.8: Zolder

Beschrijving	Type	Actie
7. Dakraam zolder	Beperking	-
8. Onderdak hoofgebouw	Beperking	-

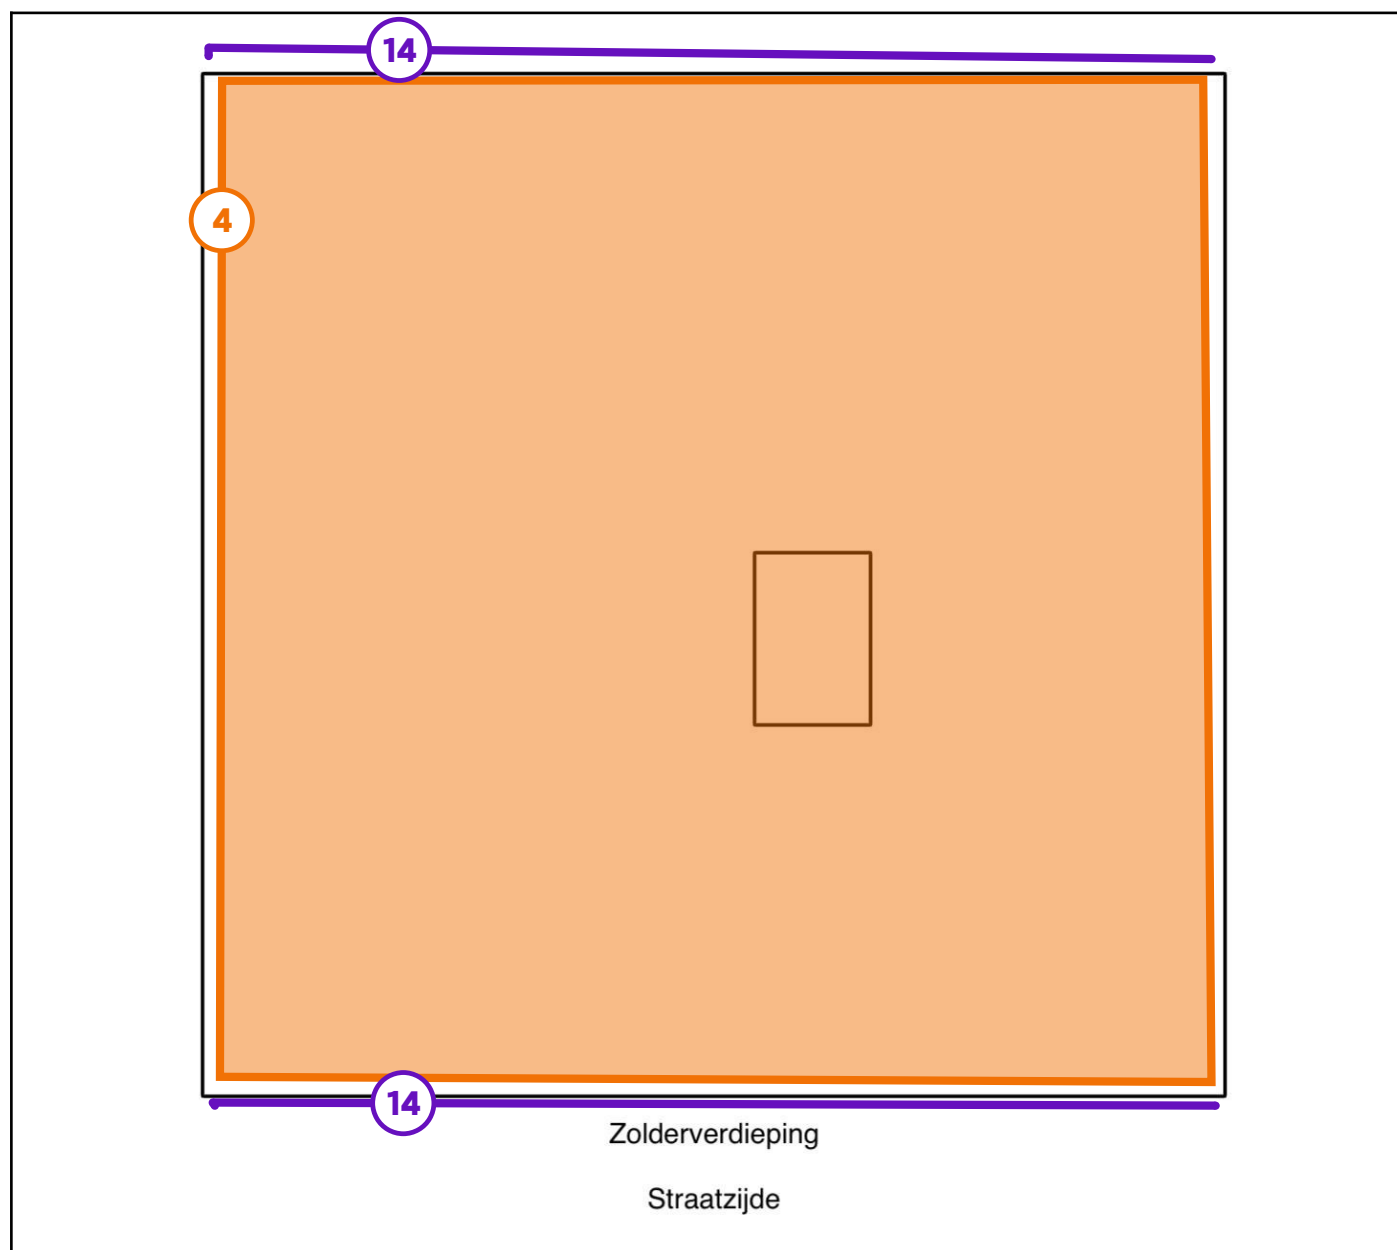
Plan 2.9: Zolder

Beschrijving	Type	Actie
4. Dakbedekking - Dakleien hoofddak woning	Asbestmateriaal	Verwijderen
14. Dakbedekking (Contaminatie hemelwater) van het hoofddak van de woning	Advies	-

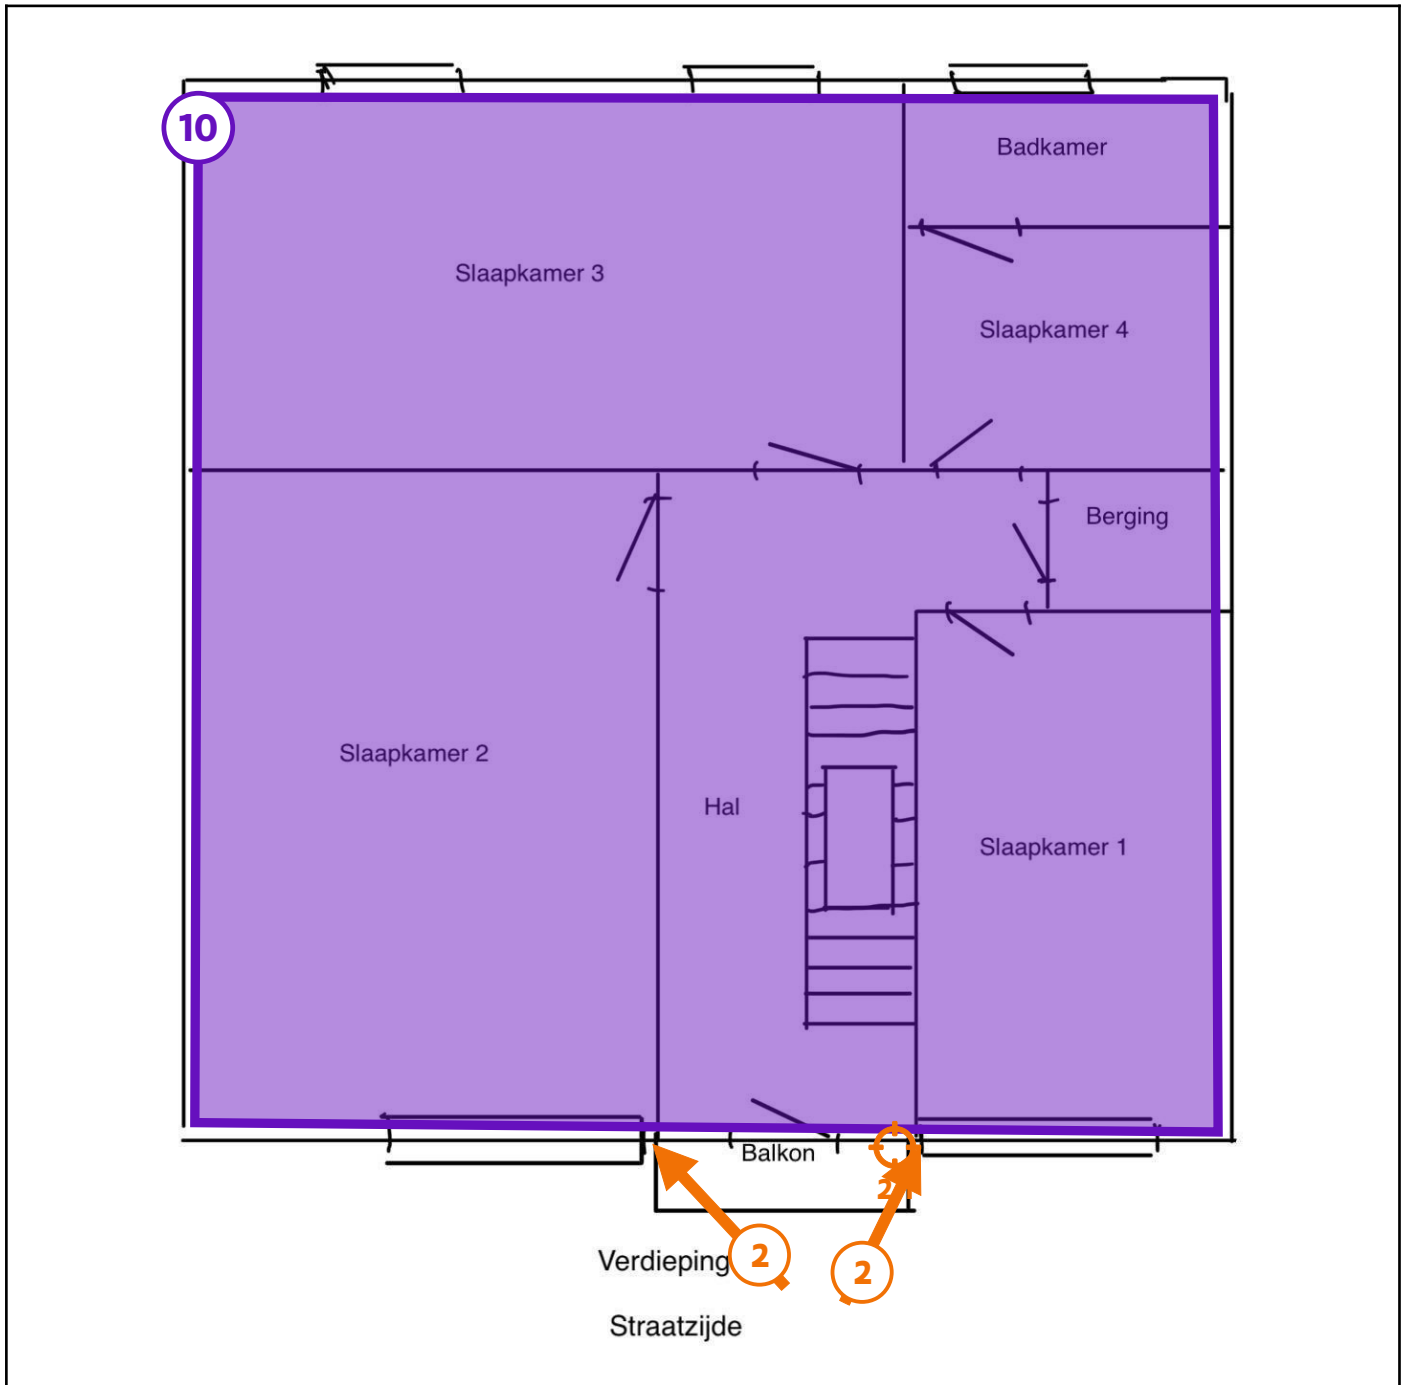
Plan 2.11: Verdieping 1

Beschrijving	Type	Actie
2. Mastiek/kit tussen muur en profiel buiten	Asbestmateriaal	Verwijderen
2.1 Code: M14	Puntmonster	-
10. Plafondafwerking in gipskarton/hout in de	Advies	-

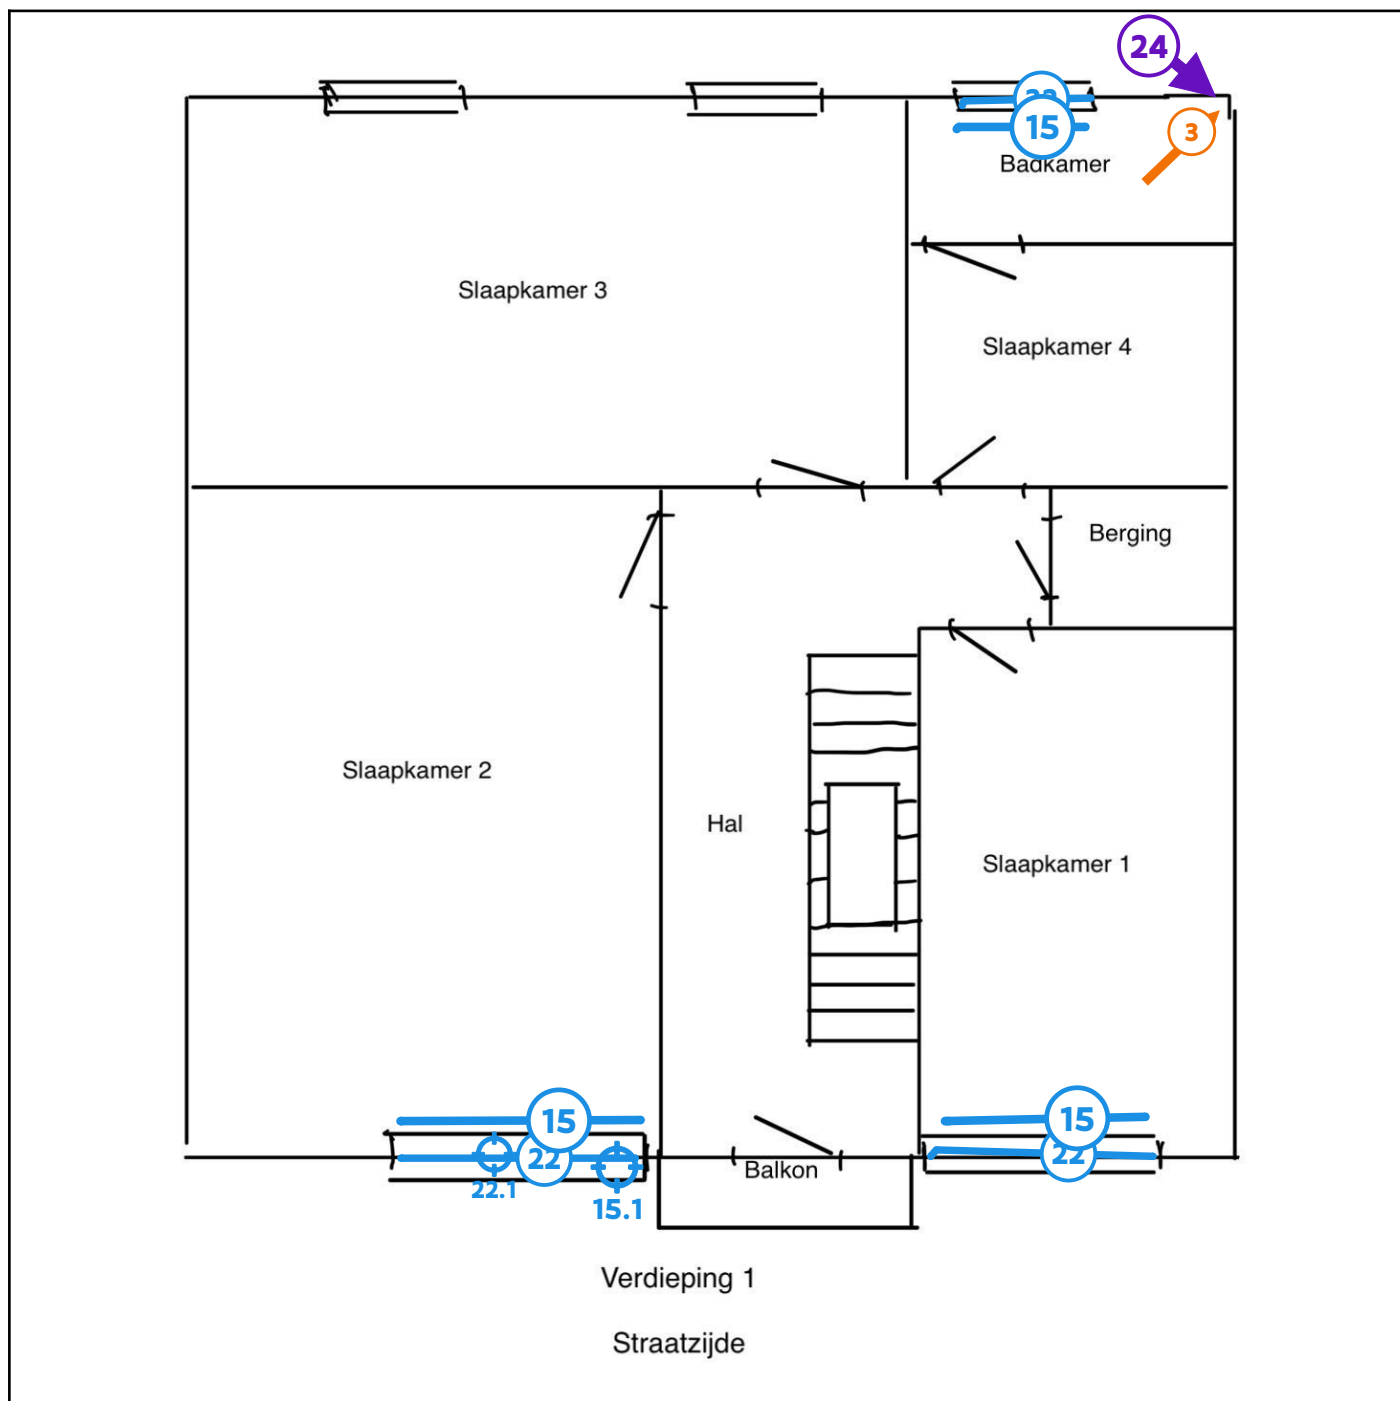
Plan 2.13: Verdieping 1

Beschrijving	Type	Actie
3. Brander/CV-ketel - Dichtingsringen/pakkingen gas doorstomer badkamer	Asbestmateriaal	Verwijderen
15. Mastiek/kit tussen glas en profiel - buiten	Geen asbest	-

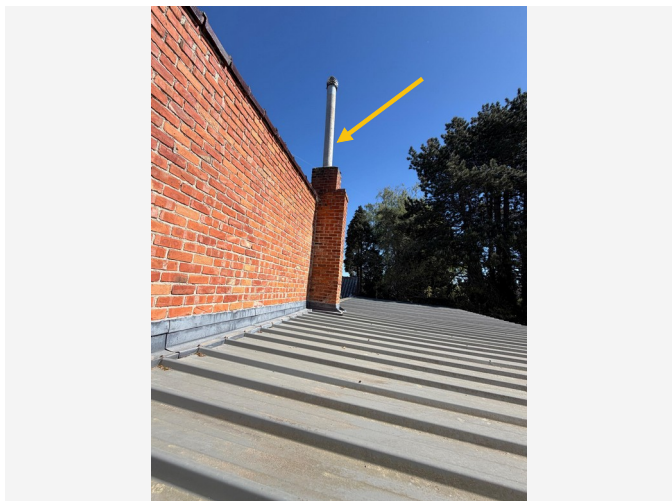
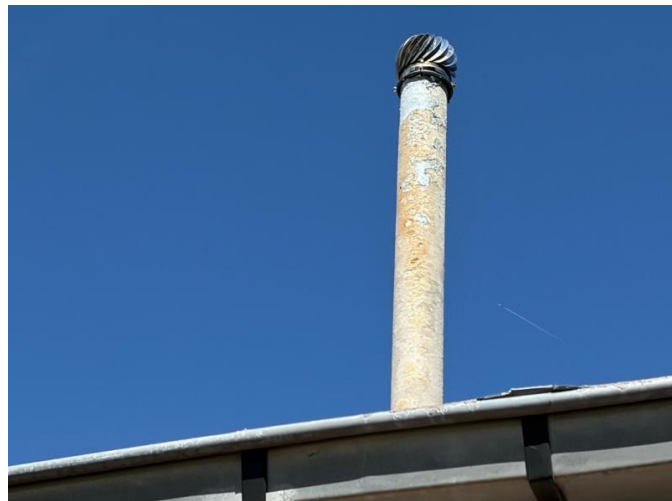
Fiche 1: Schouwbus in gesloten systeem aan gaskachel in living

Eindbeoordeling materiaalrisico	Laag materiaalrisico en/of verlaagde kans op vezelvrijgave
---------------------------------	--

Gebondenheid	Categorie 1: hechtgebonden in oorsprong
Asbestsoort (vezeltype)	Crocidoliet aanwezig
Asbestconcentratie	Laag (< 50%)
Afschermingsgraad van het gehele materiaal	Geheel of deels vrij aan de buitenlucht, maar geen contact met binnenlucht
Toestand van het materiaal	Licht beschadigd, licht verweerd. Intacte calciumsilicaatplaat of materiaal met categorie 3-gebondenheid

Beschrijving	Schouwbus in gesloten systeem aan gaskachel in living
Omgeving	Buiten
Primaire drager	HVAC infrastructuur en uitrusting
Asbestmateriaal	Rookgaskanaal
Bindmiddel van asbestmateriaal	Cement
Gebondenheid op basis van bindmiddel	Hecht
Hoeveelheid (lengte - omtrek - dikte - aantal)	<ul style="list-style-type: none">• 4,00 m - 90,00 cm - 3,00 cm - 1 stuk
Totaal volume	0,108 m ³
Eenvoudig bereikbaar	Ja
Bevestigingswijze	<ul style="list-style-type: none">• Onbekend
Identificatiemethode	<p>De asbestdeskundige beoordeelt het materiaal als asbestverdacht en dus asbesthoudend, en dit zonder monstername.</p> <p>Motivatie: Er is een onderzoeksbeperking die monstername verhindert; De ruimte of het materiaal bevindt zich hoger dan 3,5 meter vanaf een vaste ondergrond.</p>
Destructieve handeling voor identificatie	Nee
Opmerking	Schouwbus in een 'gesloten systeem' wil zeggen dat er in het verlengde van deze schouwbus een CV ketel is aangesloten of deze volledig dichtgemaakt is en niet meer in gebruik is. De hoeveelheid is een schatting.

Verwijderen

- Zorg voor een veilig beheer. Vermijd het beschadigen van het asbestmateriaal. Controleer de toestand jaarlijks op wijzigingen.

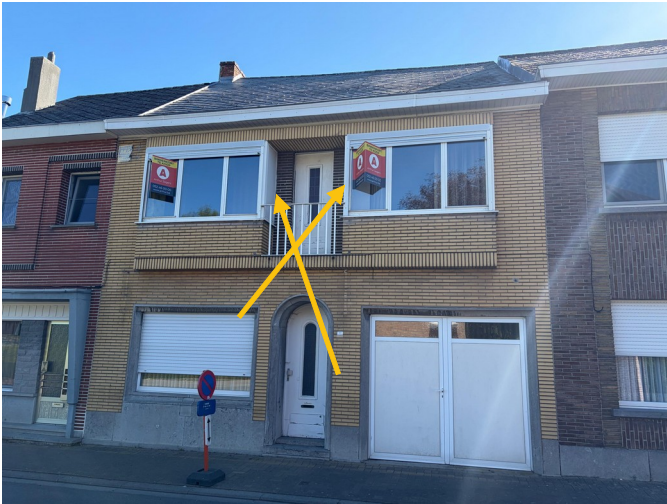
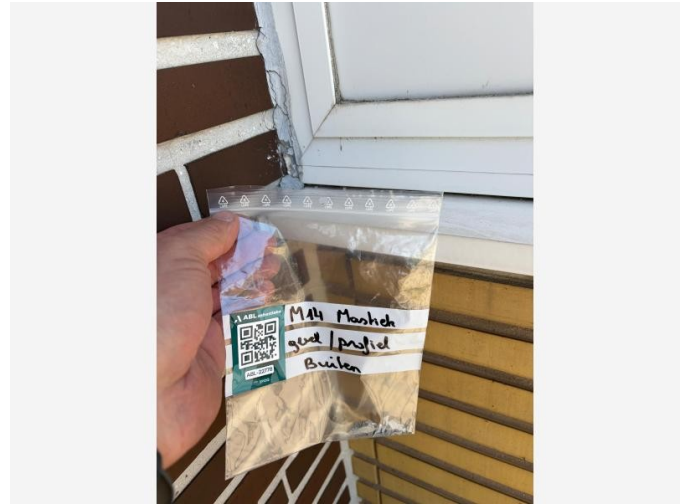
Eindbeoordeling materiaalrisico	Verhoogd materiaalrisico en/of verhoogde kans op vezelvrijgave
---------------------------------	--

Gebondenheid	Categorie 1: hechtgebonden in oorsprong
Asbestsoort (vezeltype)	Alleen chrysotiel aanwezig
Asbestconcentratie	Laag (< 50%)
Afschermingsgraad van het gehele materiaal	Geheel of deels vrij aan de buitenlucht, maar geen contact met binnenlucht
Toestand van het materiaal	Matig beschadigd, matig verweerd

#	Type	Referentie	Resultaat
2.1	Puntmonster	M14	Chrysotiel

Beschrijving	Mastiek/kit tussen muur en profiel buiten
Omgeving	Buiten
Primaire drager	Wandopening verticaal (raam, deur, ...)
Asbestmateriaal	In-situ afwerkingslagen - Pasta, stopverf, voegsel, stopsel, vulsel, mastiek, kitten, ...
Bindmiddel van asbestmateriaal	Kitten, mastiek, pasta
Gebondenheid op basis van bindmiddel	Hecht
Hoeveelheid (gewicht - aantal)	<ul style="list-style-type: none">• 1,00 kg - 1 stuk
Totaal gewicht	1,00 kg
Eenvoudig bereikbaar	Ja
Bevestigingswijze	<ul style="list-style-type: none">• Verlijmd, ingegoten, versmeerd
Identificatiemethode	Een monstername door de asbestdeskundige met laboanalyse door een asbestlabo.
Destructieve handeling voor identificatie	Nee
Opmerking	De hoeveelheid is een schatting.

Verwijderen

- Zorg voor een veilig beheer. Vermijd het beschadigen van het asbestmateriaal. Controleer de toestand jaarlijks op wijzigingen.

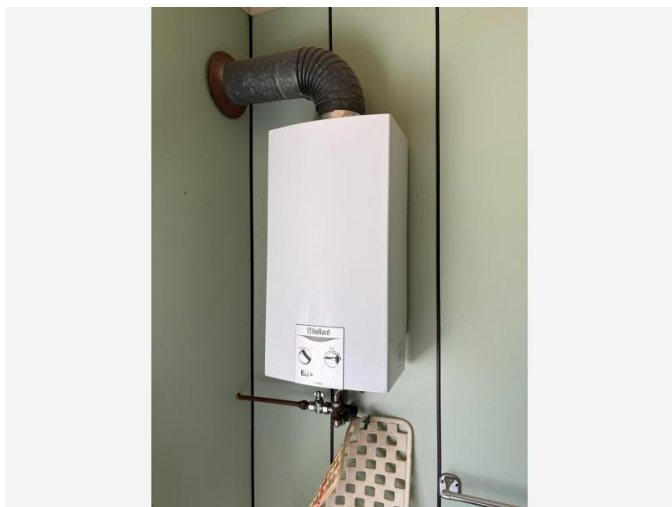
Fiche 3: Brander/CV-ketel - Dichtingsringen/pakkingen gas doorstromer badkamer

Eindbeoordeling materiaalrisico	Zeer laag materiaalrisico en/of zeer lage kans op vezelvrijgave
---------------------------------	---

Beschrijving	Brander/CV-ketel - Dichtingsringen/pakkingen gas doorstromer badkamer
Omgeving	Binnen
Primaire drager	HVAC infrastructuur en uitrusting
Asbestmateriaal	Pakking, dichting
Bindmiddel van asbestmateriaal	Karton - papier - viltachtig
Gebondenheid op basis van bindmiddel	Niet-hechtgebonden
Hoeveelheid (gewicht - aantal)	<ul style="list-style-type: none">• 1,00 kg - 1 stuk
Totaal gewicht	1,00 kg
Eenvoudig bereikbaar	Ja
Bevestigingswijze	<ul style="list-style-type: none">• Geklemd
Identificatiemethode	<p>De asbestdeskundige beoordeelt het materiaal als asbestverdacht en dus asbesthoudend, en dit zonder monstername.</p> <p>Motivatie: De monstername brengt andere schade aan dan schade die inherent is aan de monstername.</p>
Destructieve handeling voor identificatie	Nee
Opmerking	De hoeveelheid betreft een schatting.

Verwijderen

- Zorg voor een veilig beheer. Vermijd het beschadigen van het asbestmateriaal. Controleer de toestand jaarlijks op wijzigingen.

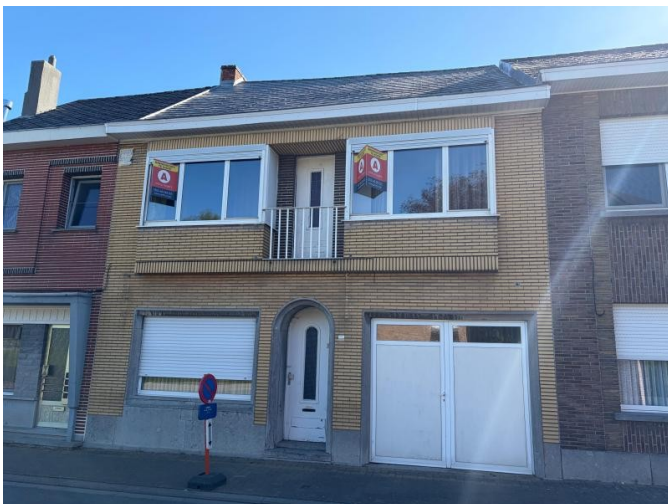
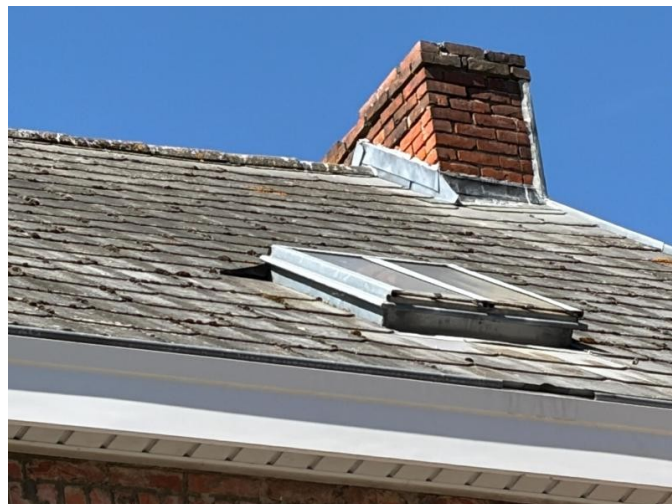
Beschrijving	Dakbedekking - Dakleien hoofddak woning
Omgeving	Buiten
Primaire drager	Schuin dak
Asbestmateriaal	Dak- en gevelbekleding - Lei, shingle
Bindmiddel van asbestmateriaal	Cement
Gebondenheid op basis van bindmiddel	Hecht
Hoeveelheid (oppervlakte - aantal)	<ul style="list-style-type: none">• 95,00 m² - 1 stuk
Totale oppervlakte	95,00 m ²
Eenvoudig bereikbaar	Ja
Bevestigingswijze	<ul style="list-style-type: none">• Genageld, geniet
Identificatiemethode	<p>De asbestdeskundige beoordeelt het materiaal als asbestverdacht en dus asbesthoudend, en dit zonder monstername.</p> <p>Motivatie: Er is een onderzoeksbeperking die monstername verhindert; De ruimte of het materiaal bevindt zich hoger dan 3,5 meter vanaf een vaste ondergrond.</p>
Destructieve handeling voor identificatie	Nee
Opmerking	De hoeveelheid betreft een schatting.

Verwijderen

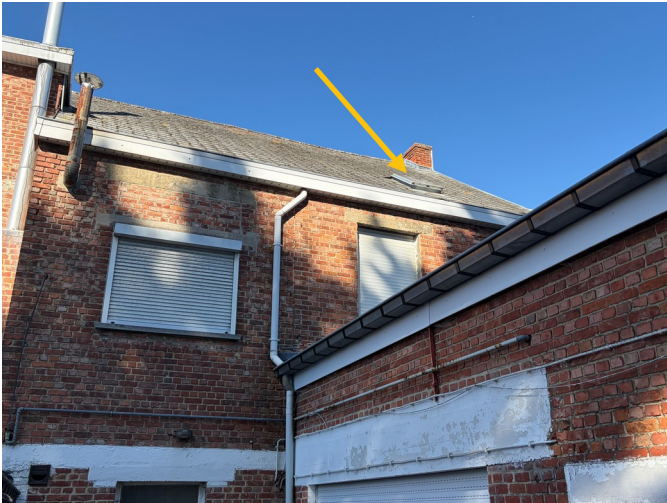
Uitleg van de asbestdeskundige: Aangezien de afkitting van het dakraam niet zichtbaar is langs de binnenzijde van de zolder omdat de zolder niet toegankelijk is wegens een defect zolderluik dat niet kan geopend worden en aan de buitenkant de beperking van hoogte is wordt hier een beperkingsfiche van middellange termijn opgemaakt.

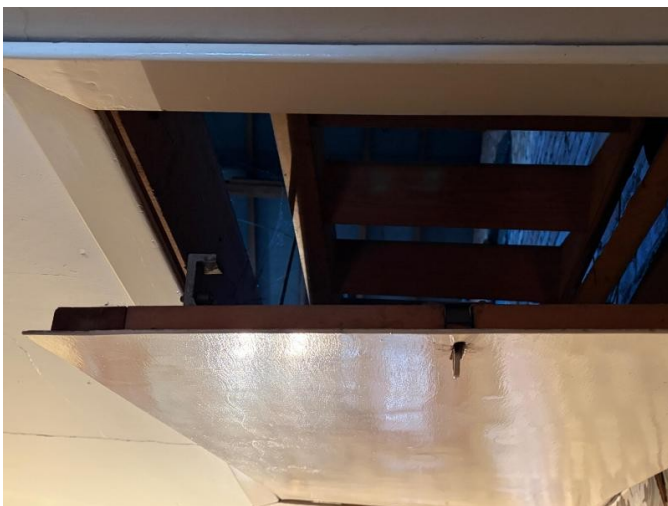
Uitleg van de asbestdeskundige: Aangezien het onderdak niet zichtbaar is langs de binnenkant van het dak wegens dat de zolder niet toegankelijk is omdat het zolderluik wegens defect niet kan geopend worden, en vanuit de zolder(raam) niet vaststelbaar is welk onderdak er aanwezig is en er ook de beperking is van de hoogte wordt hier een beperkingsfiche van middellange termijn opgemaakt.

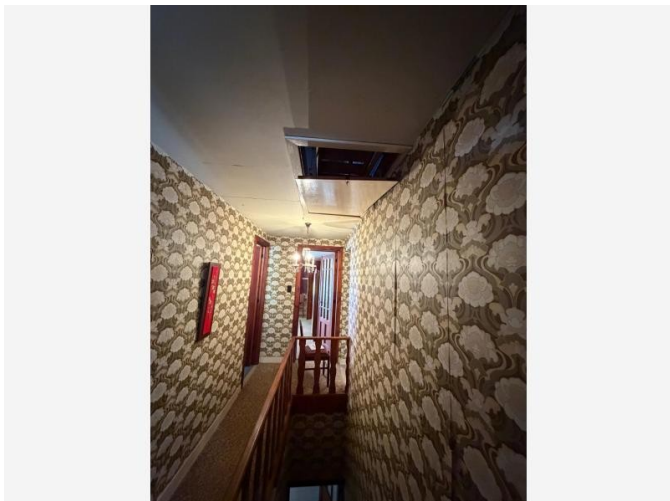
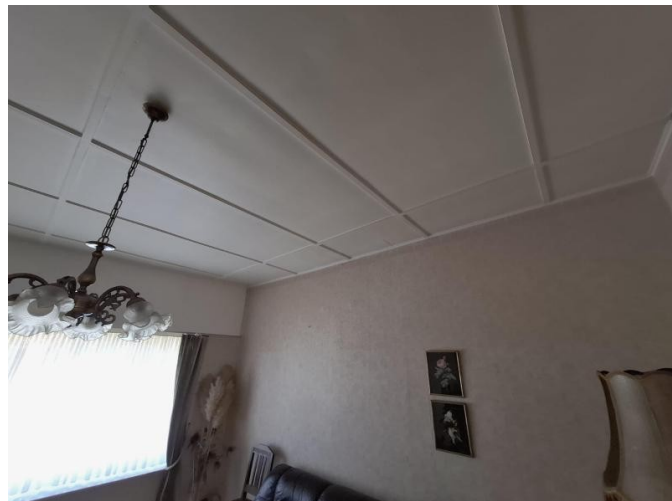
Fiche 10: Plafondafwerking in gipskarton/hout in de ganse woning behalve garages

De asbestdeskundige beoordeelt het materiaal als niet-asbestverdacht.

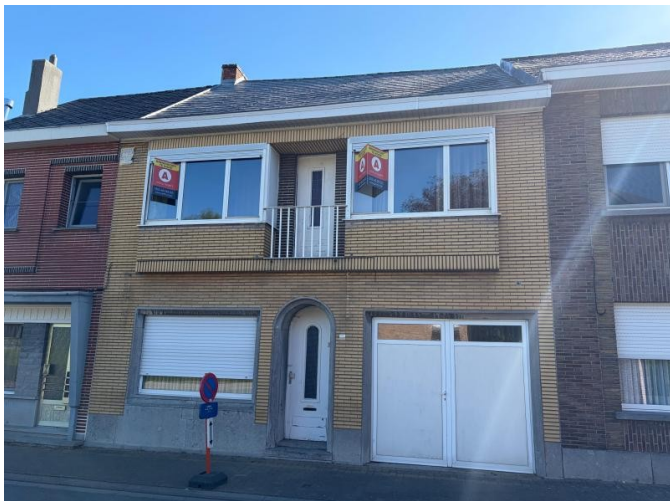
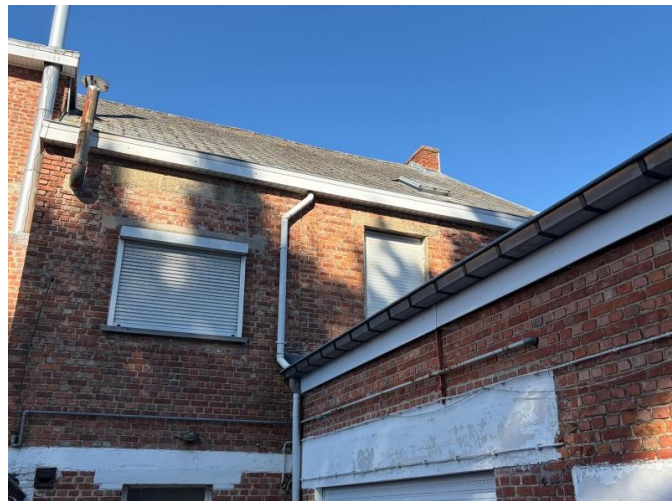
Fiche 14: Dakbedekking (Contaminatie hemelwater) van het hoofddak van de woning

Basis voor advies	Beoordeling op basis van expertise, zonder een vaststelling door de asbestdeskundige.
-------------------	---
