# Asbestinventarisatetest

Mattestraat 94, 1840 Londerzeel

Attestnummer : 20260421-000223.000

Uitgegeven op : 21.04.2026

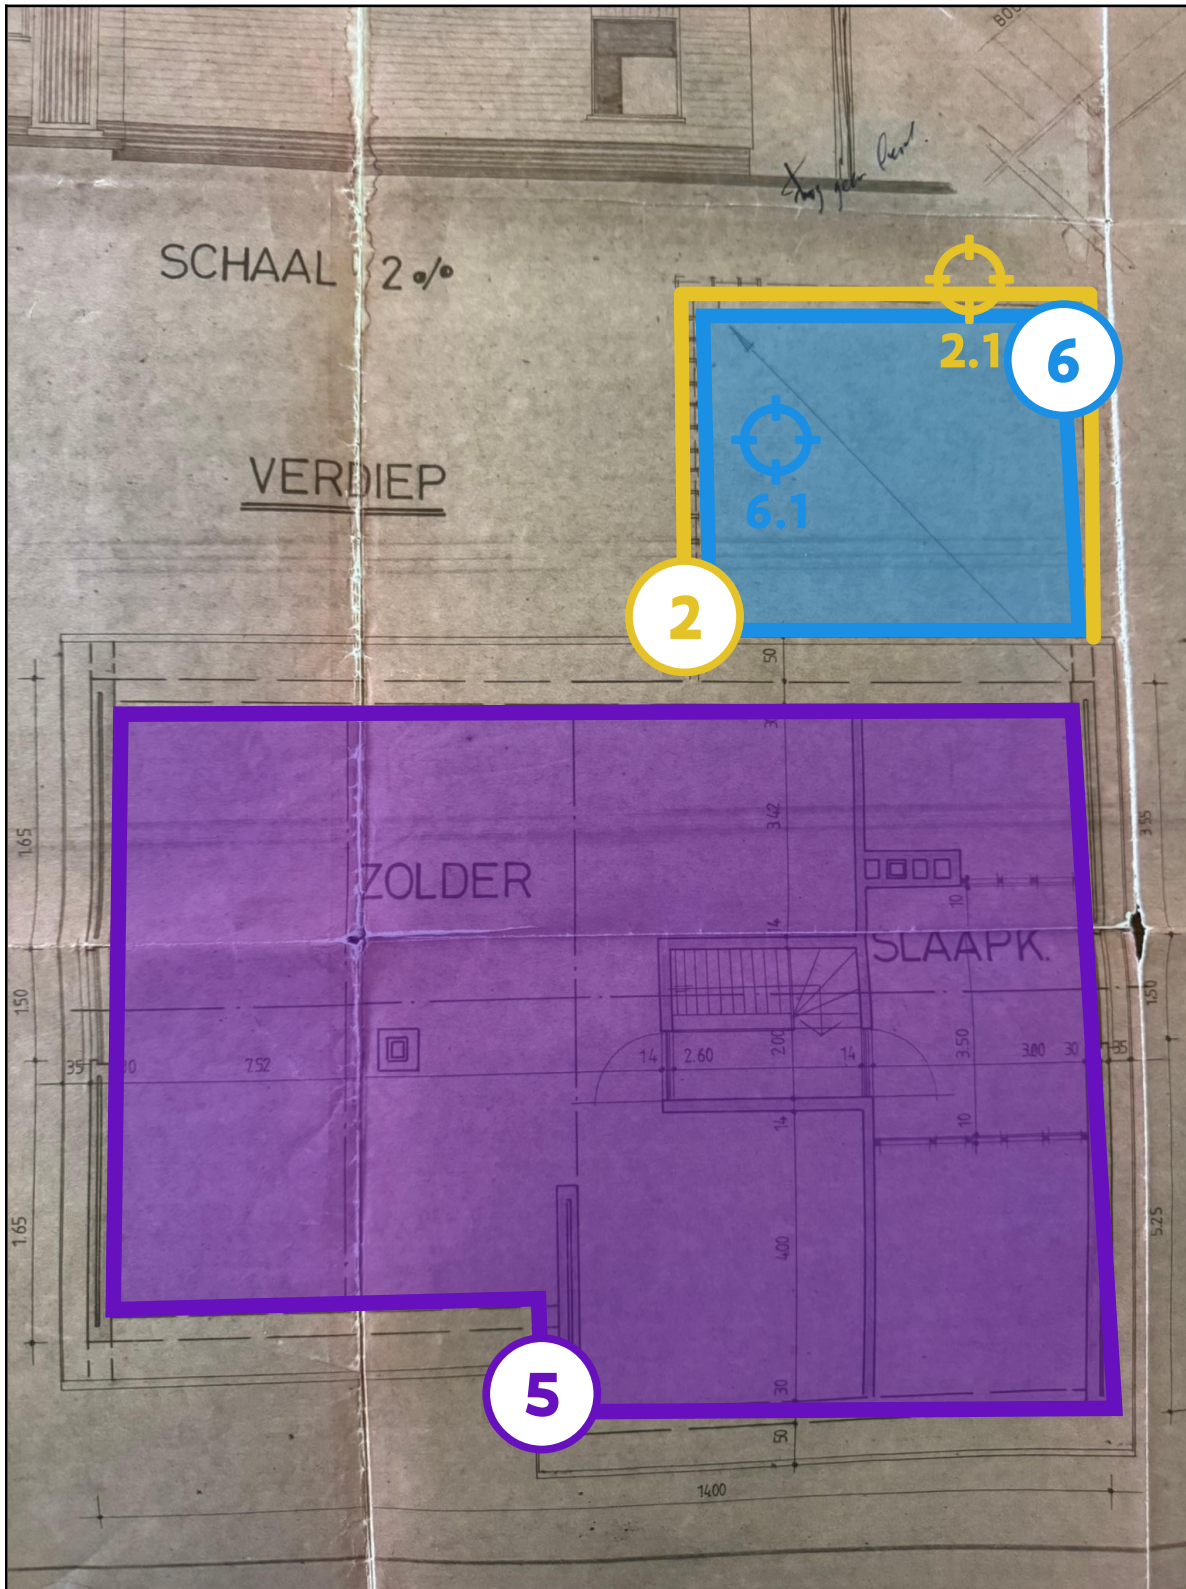
## Plan 1.3: Plan verdieping

2. Deksteen garage	Asbestmateriaal	Zorgvuldig beheren
2.1 Code: MM4_deksteen	Puntmonster	-
5. Plafonds hout en gipskarton	Advies	-
6. Toplaag roofing garage	Geen asbest	-
6.1 Code: MM1_roofing	Puntmonster	-

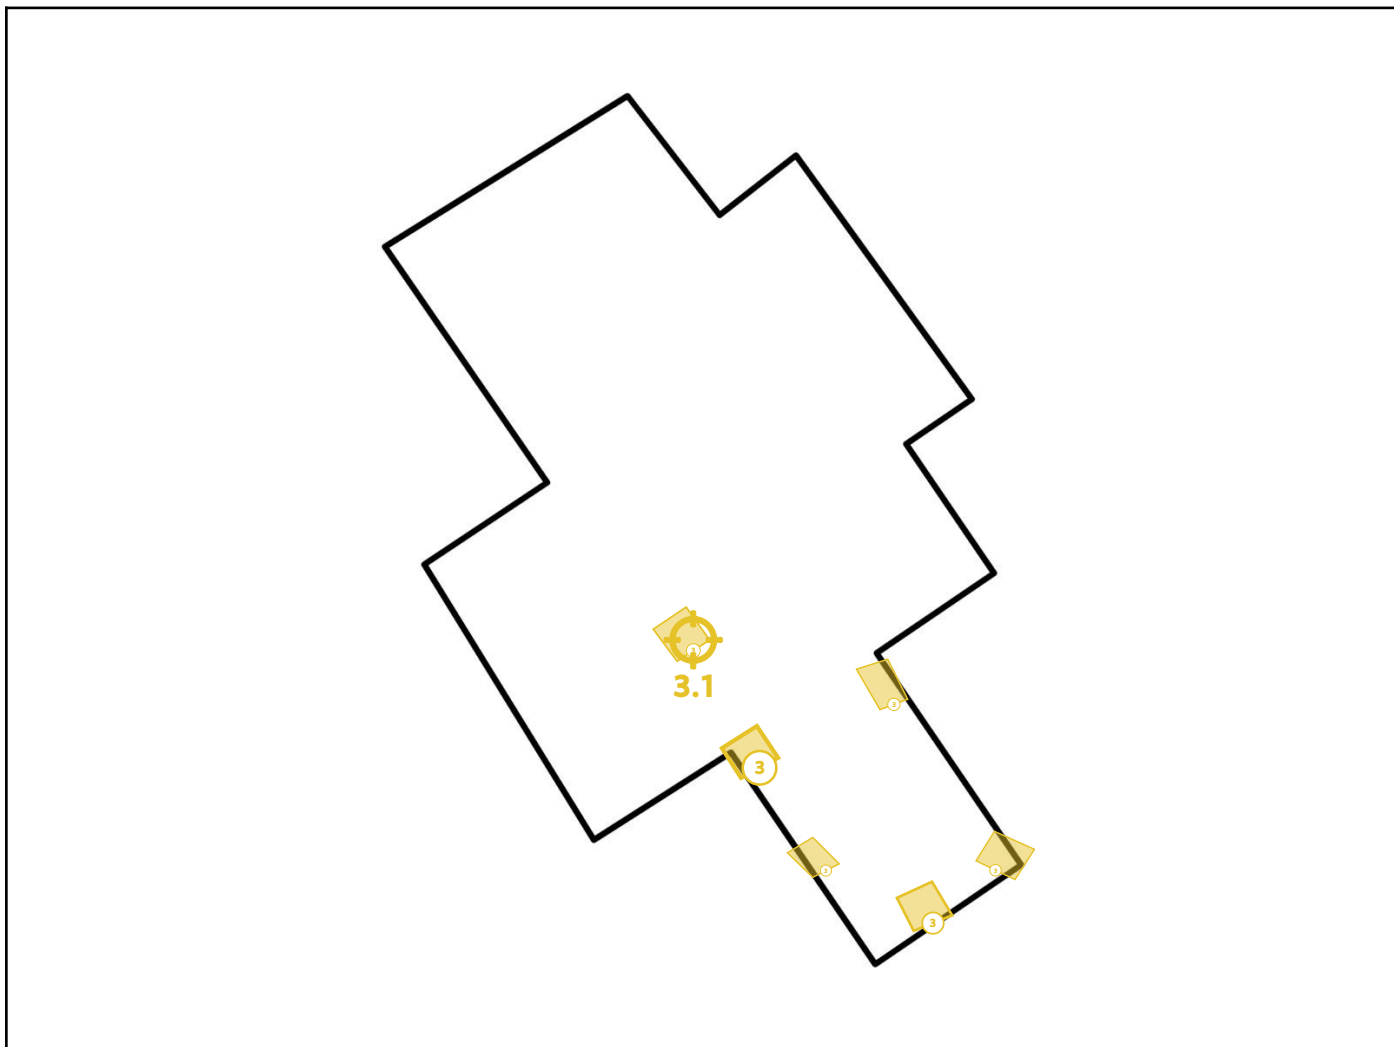
## Plan 2.1: Tuinhuis

Beschrijving	Type	Actie
3. Palen - cementbuizen tuinhuisje	Asbestmateriaal	Zorgvuldig beheren
3.1 Code: MM3_paal	Puntmonster	-

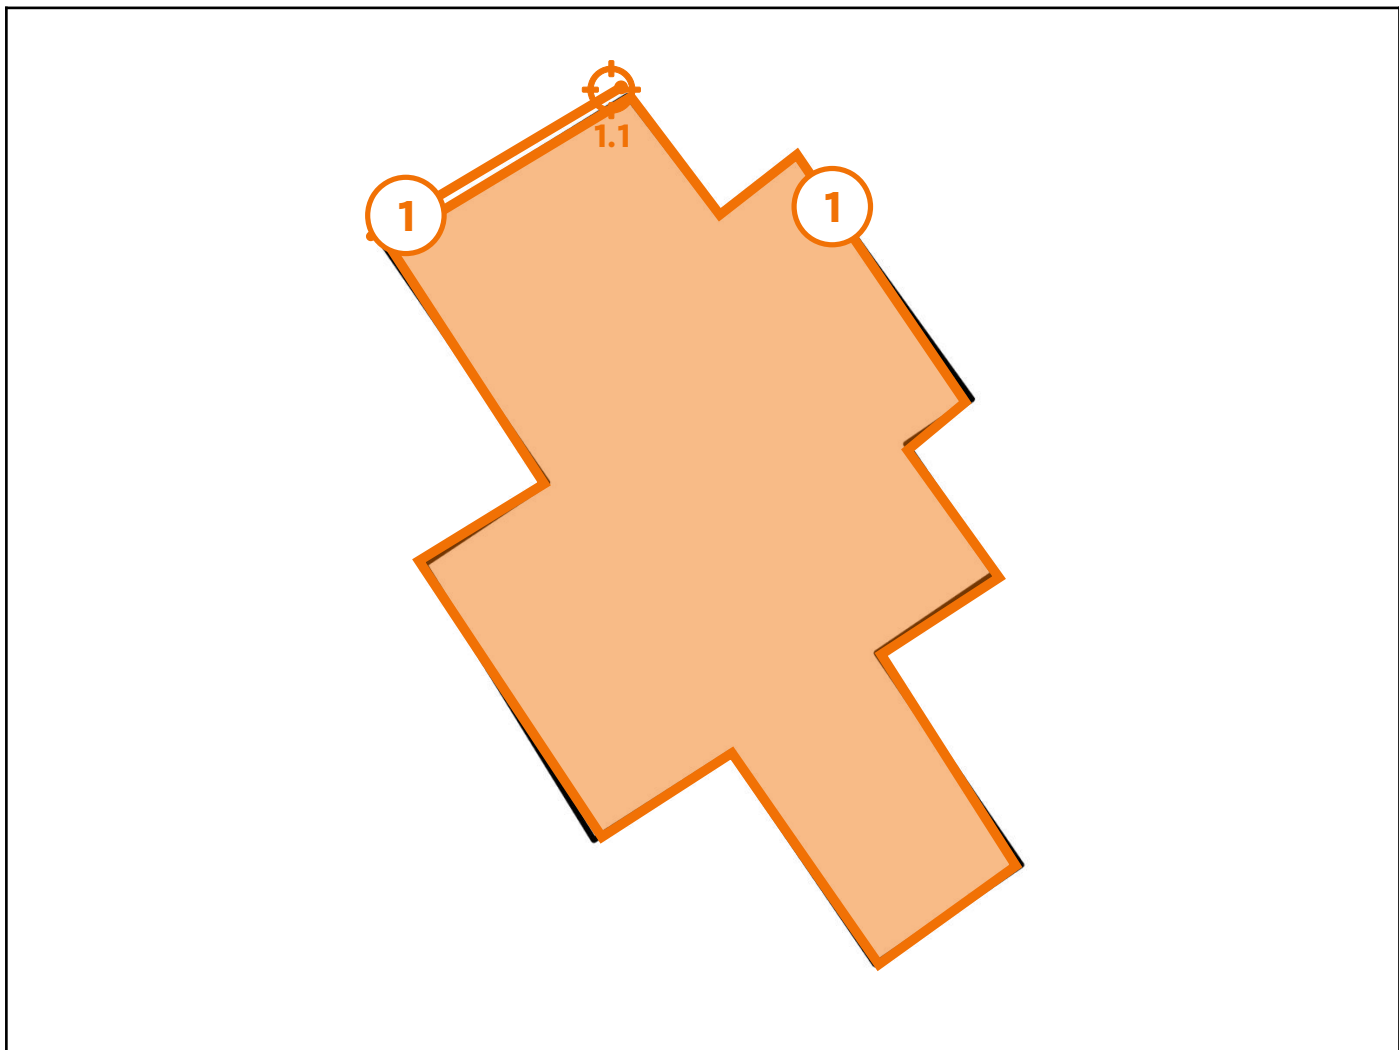
## Plan 2.2: Tuinhuis

Beschrijving	Type	Actie
1. Golfplaat dak tuinhuis	Asbestmateriaal	<a href="#">Verwijderen</a>
1.1 Code: MM2_golfplaat	Puntmonster	-

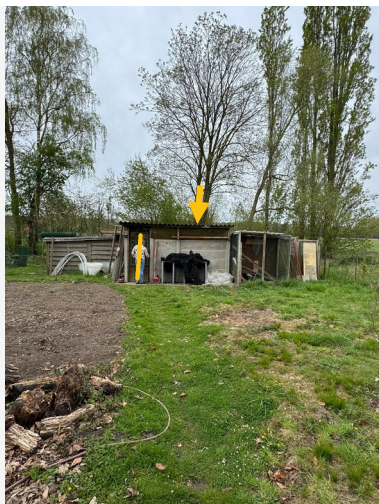
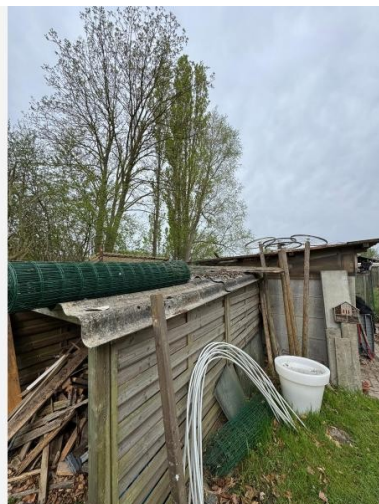
Het asbestmateriaal valt onder de mijlpaal van 2034.

Eindbeoordeling materiaalrisico	Verhoogd materiaalrisico en/of verhoogde kans op vezelvrijgave
---------------------------------	--

Gebondenheid	Categorie 1: hechtgebonden in oorsprong
Asbestsoort (vezeltype)	Alleen chrysotiel aanwezig
Asbestconcentratie	Laag (< 50%)
Afschermingsgraad van het gehele materiaal	Geheel of deels vrij aan de buitenlucht, maar geen contact met binnenlucht
Toestand van het materiaal	Matig beschadigd, matig verweerd

#	Type	Referentie	Resultaat
1.1	Puntmonster	MM2_golfplaat	Chrysotiel

Beschrijving	Golfplaat dak tuinhuis
Omgeving	Buiten
Primaire drager	Schuin dak
Asbestmateriaal	Dak- en gevelbekleding - Golfplaat
Bindmiddel van asbestmateriaal	Cement
Gebondenheid op basis van bindmiddel	Hecht
Hoeveelheid (oppervlakte - aantal)	<ul style="list-style-type: none"><li>• 60,00 m<sup>2</sup> - 1 stuk</li></ul>
Totale oppervlakte	60,00 m <sup>2</sup>
Eenvoudig bereikbaar	Ja
Bevestigingswijze	<ul style="list-style-type: none"><li>• Geschroefd</li></ul>
Identificatiemethode	Een monstername door de asbestdeskundige met laboanalyse door een asbestlabo.
Destructieve handeling voor identificatie	Nee

Verwijderen

- Zorg voor een veilig beheer. Vermijd het beschadigen van het asbestmateriaal. Controleer de toestand jaarlijks op wijzigingen.

- Eenvoudige handelingen: mag via doe-het-zelf of door werknemer(s) met opleidingsattest eenvoudige handelingen  
Mag via doe-het-zelf verwijderd worden. De schroeven kunnen losgemaakt worden en kunnen vervolgens voorzichtig weggenomen worden zonder deze te breken. De nodige en geschikte PBM's (mondmasker, overall, handschoenen, etc) dienen gedragen te worden. Om stofvorming en vezelvrijga te vermijden dient u de golfplaten best te impregeneren met een fixatieproduct. U dient zich goed te informeren naar de geldende regels voor asbestinzameling. U kan nog extra info omtrent asbestverwijderingsmethodes in de volgende link vinden: <https://ovam.vlaanderen.be/voorzorgsmaatregelen-bij-asbestverwijdering>. Bij "Toelichting" achteraan beschreven in het asbestattest, kan u ook info over de asbestverwijdering methodieken vinden.

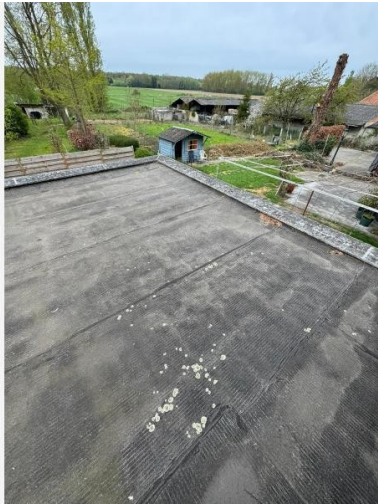
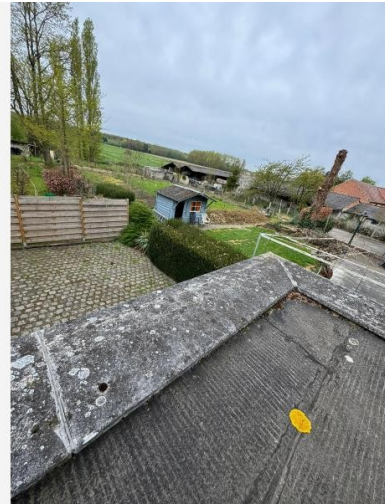
Het asbestmateriaal valt onder de mijlpaal van 2040.

Eindbeoordeling materiaalrisico	Laag materiaalrisico en/of verlaagde kans op vezelvrijgave
---------------------------------	--

Gebondenheid	Categorie 1: hechtgebonden in oorsprong
Asbestsoort (vezeltype)	Alleen chrysotiel aanwezig
Asbestconcentratie	Laag (< 50%)
Afschermingsgraad van het gehele materiaal	Geheel of deels vrij aan de buitenlucht, maar geen contact met binnenlucht
Toestand van het materiaal	Licht beschadigd, licht verweerd. Intacte calciumsilicaatplaat of materiaal met categorie 3-gebondenheid

#	Type	Referentie	Resultaat
2.1	Puntmonster	MM4_deksteen	Chrysotiel

Beschrijving	Deksteen garage
Omgeving	Buiten
Primaire drager	Afboording, omheining...
Asbestmateriaal	Deksteen, muurkap - Hol
Bindmiddel van asbestmateriaal	Cement
Gebondenheid op basis van bindmiddel	Hecht
Hoeveelheid (oppervlakte - dikte - aantal)	• 5,00 m <sup>2</sup> - 3,00 cm - 1 stuk
Totaal volume	0,15 m <sup>3</sup>
Eenvoudig bereikbaar	Ja
Bevestigingswijze	• Verlijmd, ingegoten, versmeerd
Identificatiemethode	Een monstername door de asbestdeskundige met laboanalyse door een asbestlabo.
Destructieve handeling voor identificatie	Nee
Opmerking	+/- 17m deksteen op de garage uitbouw.

Zorgvuldig beheren

- Zorg voor een veilig beheer. Vermijd het beschadigen van het asbestmateriaal. Controleer de toestand jaarlijks op wijzigingen.

- Eenvoudige handelingen: mag via doe-het-zelf of door werknemer(s) met opleidingsattest eenvoudige handelingen  
Mag via doe-het-zelf verwijderd worden. De platen kunnen losgemaakt worden en kunnen vervolgens voorzichtig weggenomen worden zonder deze te breken. De nodige en geschikte PBM's (mondmasker, overall, handschoenen, etc) dienen gedragen te worden. Om stofvorming en vezelvrijga te vermijden dient u de dekstenen best te impregeneren met een fixatieproduct. U dient zich goed te informeren naar de geldende regels voor asbestinzameling. U kan nog extra info omtrent asbestverwijderingsmethodes in de volgende link vinden: <https://ovam.vlaanderen.be/voorzorgsmaatregelen-bij-asbestverwijdering>. Bij "Toelichting" achteraan beschreven in het asbestattest, kan u ook info over de asbestverwijdering methodieken vinden.

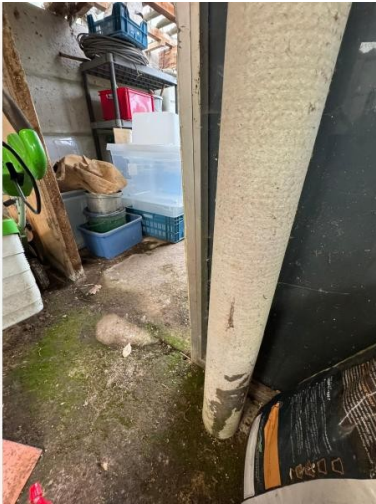
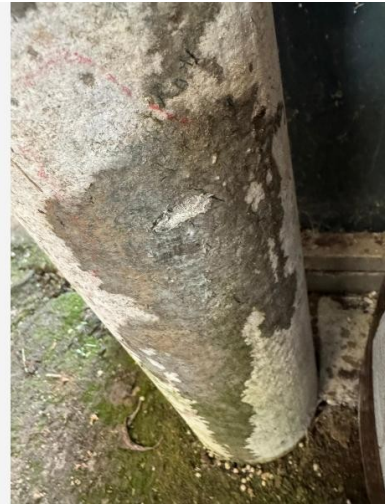
Het asbestmateriaal valt onder de mijlpaal van 2040.

Eindbeoordeling materiaalrisico	Laag materiaalrisico en/of verlaagde kans op vezelvrijgave
---------------------------------	--

Gebondenheid	Categorie 1: hechtgebonden in oorsprong
Asbestsoort (vezeltype)	Crocidoliet aanwezig
Asbestconcentratie	Laag (< 50%)
Afschermingsgraad van het gehele materiaal	Geheel of deels vrij aan de buitenlucht, maar geen contact met binnenlucht
Toestand van het materiaal	Licht beschadigd, licht verweerd. Intacte calciumsilicaatplaat of materiaal met categorie 3-gebondenheid

#	Type	Referentie	Resultaat
3.1	Puntmonster	MM3_paal	Crocidoliet, Chrysotiel

Beschrijving	Palen - cementbuizen tuinhuisje
Omgeving	Buiten
Primaire drager	Fundering-draagstructuur (horizontaal, verticaal)
Asbestmateriaal	Buis, koker, leiding, pijp, doorvoer
Bindmiddel van asbestmateriaal	Cement
Gebondenheid op basis van bindmiddel	Hecht
Hoeveelheid (lengte - omtrek - dikte - aantal)	<ul style="list-style-type: none"><li>• 2,00 m - 40,00 cm - 1,00 cm - 6 stuks</li></ul>
Totaal volume	0,048 m <sup>3</sup>
Eenvoudig bereikbaar	Ja
Bevestigingswijze	<ul style="list-style-type: none"><li>• Geklemd</li></ul>
Identificatiemethode	Een monstername door de asbestdeskundige met laboanalyse door een asbestlabo.
Destructieve handeling voor identificatie	Nee
Opmerking	6 asbestcementenpalen/buizen die deel uitmaken van de draagstructuur van het tuinhuisje.

Zorgvuldig beheren

- Zorg voor een veilig beheer. Vermijd het beschadigen van het asbestmateriaal. Controleer de toestand jaarlijks op wijzigingen.

- Eenvoudige handelingen: mag via doe-het-zelf of door werknemer(s) met opleidingsattest eenvoudige handelingen  
Mag via doe-het-zelf verwijderd worden. De palen kunnen losgemaakt worden en kunnen vervolgens voorzichtig weggenomen worden zonder deze te breken. De nodige en geschikte PBM's (mondmasker, overall, handschoenen, etc) dienen gedragen te worden. Om stofvorming en vezelvrijga te vermijden dient u de buizen best te impregeneren met een fixatieproduct. U dient zich goed te informeren naar de geldende regels voor asbestinzameling. U kan nog extra info omtrent asbestverwijderingsmethodes in de volgende link vinden: <https://ovam.vlaanderen.be/voorzorgsmaatregelen-bij-asbestverwijdering>. Bij 'Toelichting' achteraan beschreven in het asbestattest, kan u ook info over de asbestverwijdering methodieken vinden.

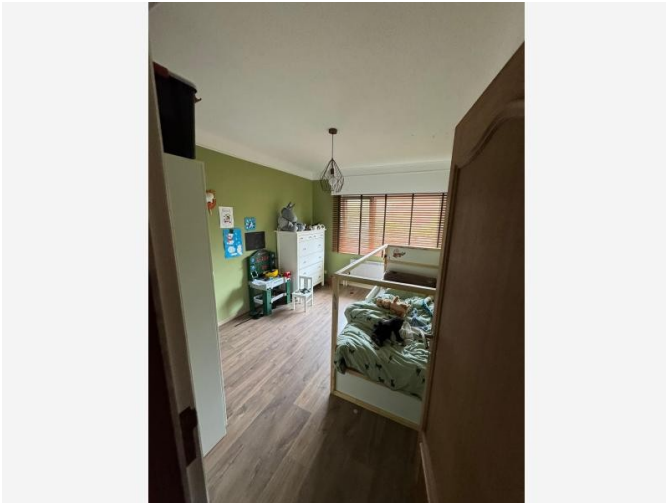
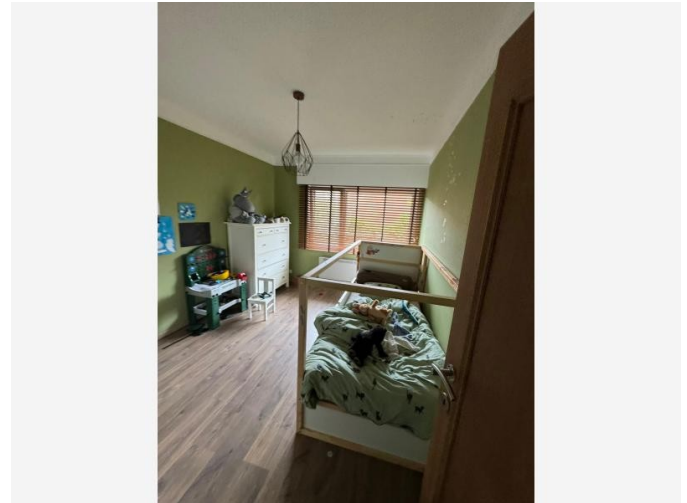
Al de binnenwanden in de woning zijn bekleed met gipskartonnen platen die niet asbestverdacht zijn.

Basis voor advies	De asbestdeskundige beoordeelt het materiaal als niet-asbestverdacht.
Primaire drager	Binnenwand

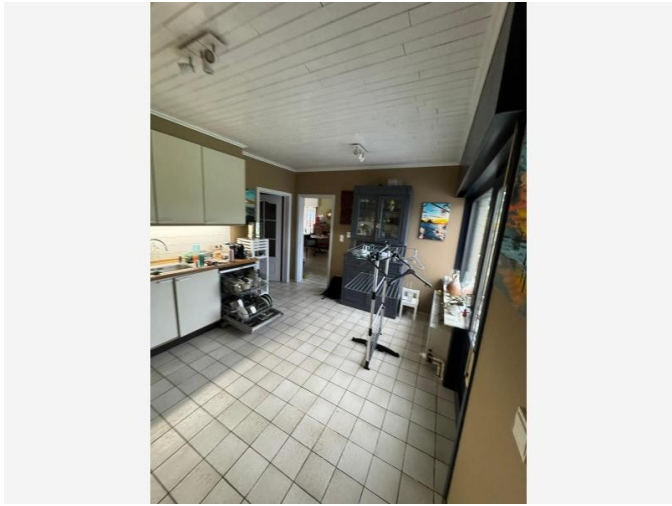
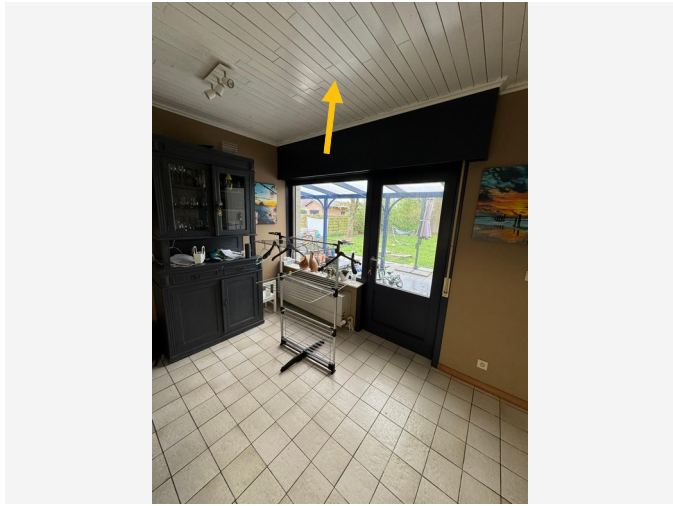
De plafonds zijn vellen van niet asbestverdachte materialen, van hout en gipskarton.

Basis voor advies	De asbestdeskundige beoordeelt het materiaal als niet-asbestverdacht.
Primaire drager	Plafond

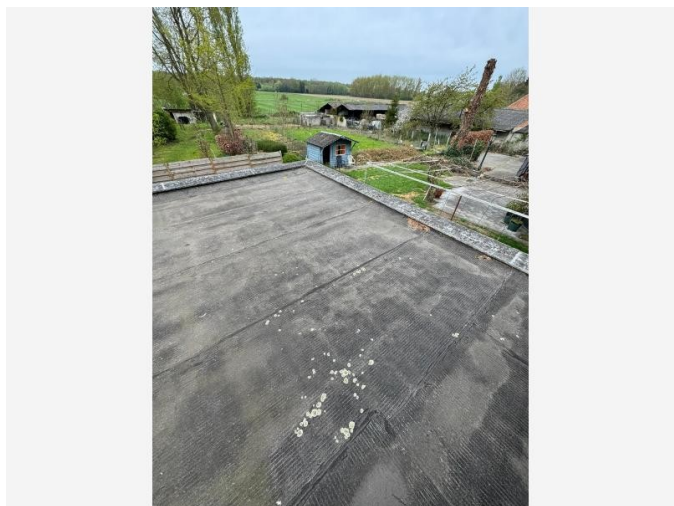
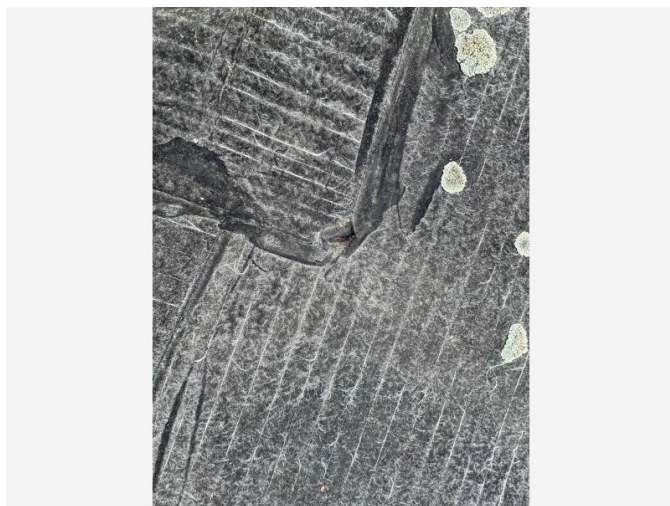
## Fiche 6: Toplaag roofing garage

Geen asbest

#	Type	Referentie	Resultaat
6.1	Puntmonster	MM1 roofing	Geen asbest

<b>Beschrijving</b>	Toplaag roofing garage
<b>Omgeving</b>	Buiten
<b>Primaire drager</b>	Plat dak
<b>Bindmiddel van materiaal</b>	Bitumen (roofing, teer, asfalt)
<b>Gebondenheid op basis van bindmiddel</b>	Hecht
<b>Hoeveelheid (oppervlakte - aantal)</b>	<ul style="list-style-type: none"><li>• 25,00 m<sup>2</sup> - 1 stuk</li></ul>
<b>Totale oppervlakte</b>	25,00 m <sup>2</sup>
<b>Identificatiemethode</b>	Een monstername door de asbestdeskundige met laboanalyse door een asbestlabo.
<b>Destructieve handeling voor identificatie</b>	Nee
<b>Opmerking</b>	Er kon enkel een staal genomen worden van de toplaag om lekschade te vermijden.

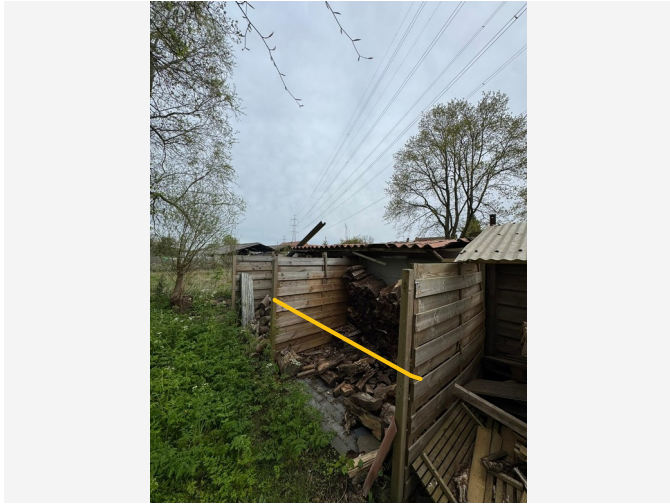
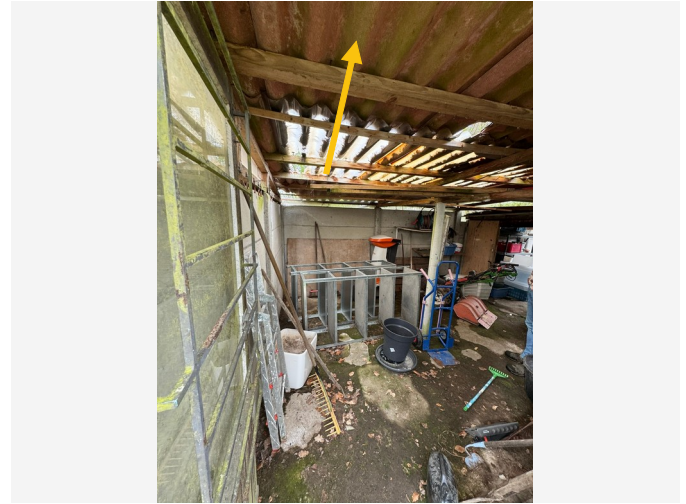
Afspoelend regenwater kan asbestdeeltjes van verweerde asbestcementen dak- of gevelbekleding meenemen naar de bodem. De asbestdeeltjes in de bodem vormen een laag risico: bodempartikels houden de asbestdeeltjes voldoende vast om gezondheidsrisico's te vermijden. Door deze asbesthoudende bodemzone zorgvuldig te beheren, vermijdt u gezondheidsrisico's.

Beschrijving	Afdruipzone golfplaten
Bron van de asbestdeeltjes	Bron is nog aanwezig
Type	Afdruipzone dak
Afmetingen (lengte - breedte - diepte)	<ul style="list-style-type: none"><li>• 12,00 m - 30,00 m - 0,30 m</li></ul>
Geraamd volume	108,00 m <sup>3</sup>

- Om het afspoelen van asbestdeeltjes te stoppen, is het verstandig om de verwijdering van de dak- of gevelbekleding in te plannen en in afwachting hiervan een dakgoot te plaatsen om het regenwater af te voeren naar de riolering.

De uitgraving van een afdruipzone gebeurt volgens de methodiek "eenvoudige handelingen". Vermijd daarbij vermenging met andere bodem en laat de uitgegraven asbesthoudende grond afvoeren naar een daartoe vergunde stortplaats. Voor de uitgraving wordt een richtdiepte van 30 cm gehanteerd.

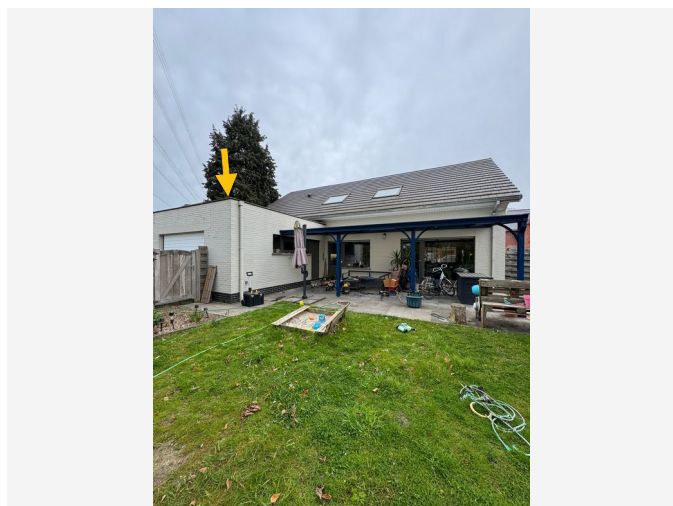
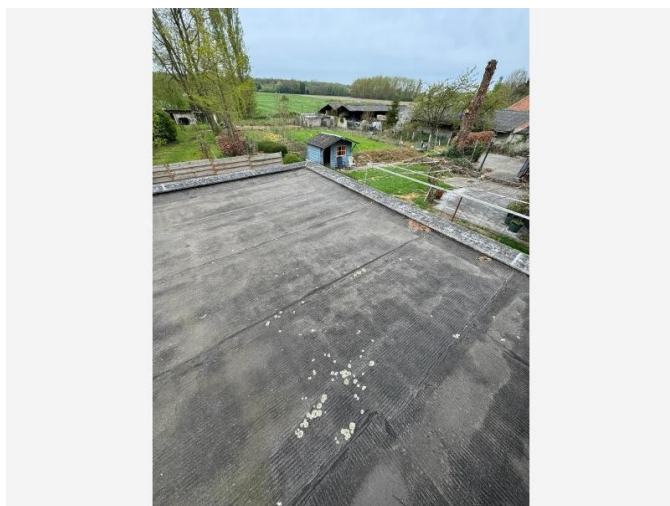
## Fiche 13: Onderlaag roofing

Beschrijving	Notitie	Terug te vinden op plannen
Fiche 13: Onderlaag roofing	Staalname van de roofing tot op de drager was niet mogelijk op niet destructieve wijze en zonder lekschade te veroorzaken. We kunnen bij gevolg niet uitsluiten dat er onder de toplaag roofing oude resten bitumen (of een ander materiaal zit) dat asbestvezels bevat. Bij renovatiewerken kan er best eerst een staal genomen worden.	Plan 1.4: Plan verdieping
