Asbestinventarisatetest

Kamerstraat 11, 9255 Buggenhout

Attestnummer : 20260521-000099.000

Uitgegeven op : 21.05.2026

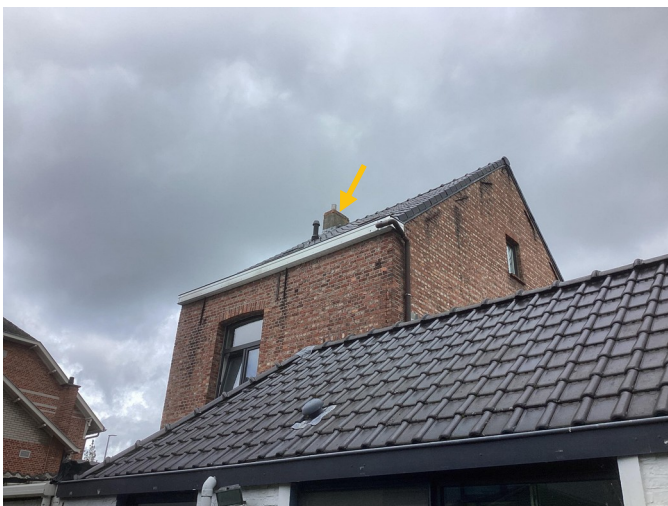
Situeringfoto

Tijdelijke beperking

Reden: Het te onderzoeken materiaal situeert zich hoger dan 3,50 m te rekenen vanaf een veilige ondergrond

Uitleg van de asbestdeskundige: De binnenzijde van de schouw kon niet geïnspecteerd worden. Ook van buitenaf was inspectie onmogelijk omwille van de hoogte (hoger dan 3.5m). Asbestverdachte toepassingen kunnen aanwezig zijn. Dit betreft een beperking op middellange termijn.

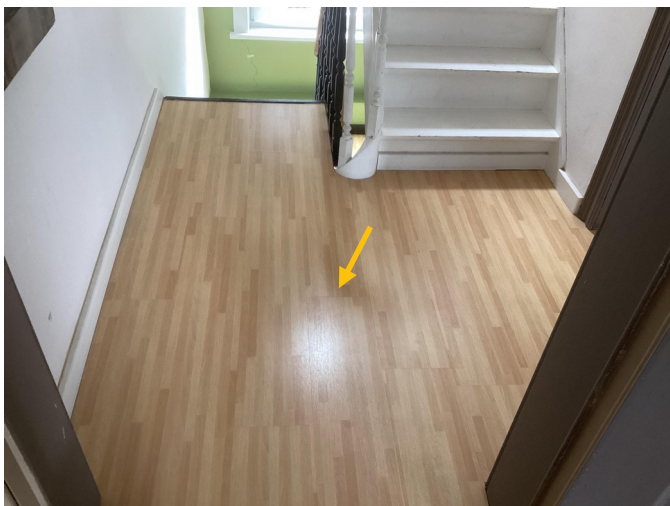
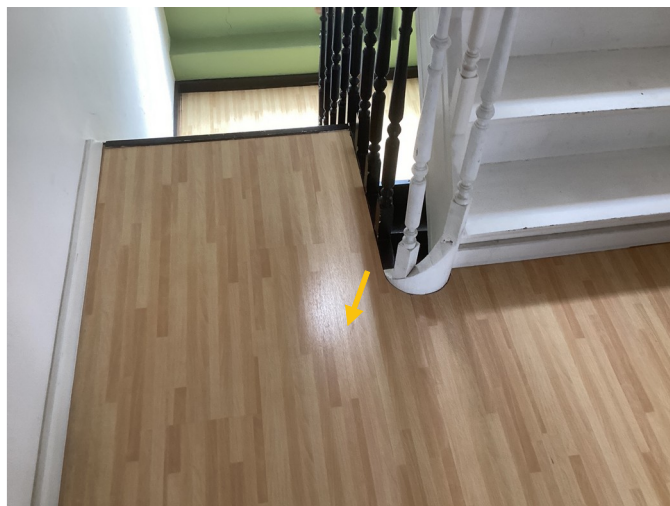
De aanwezige vloerbekleding is niet asbestverdacht. De onderliggende laag was echter niet inspecteerbaar zonder destructie tijdens de inspectie. Mogelijk is de onderliggende laag asbestverdacht.

Basis voor advies	De asbestdeskundige beoordeelt het materiaal als niet-asbestverdacht.
-------------------	---

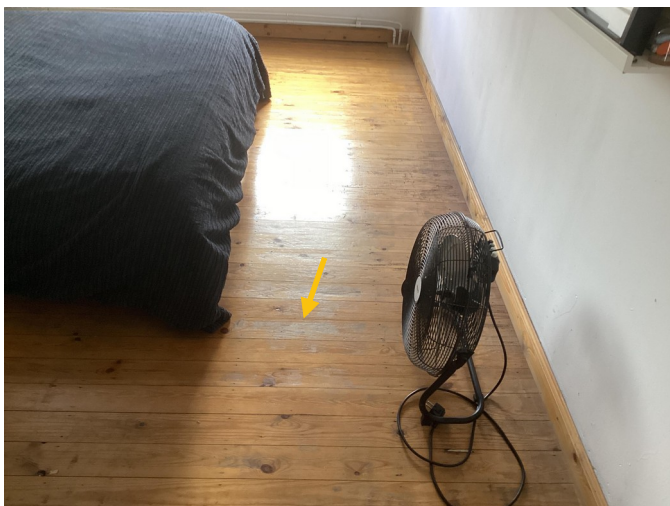
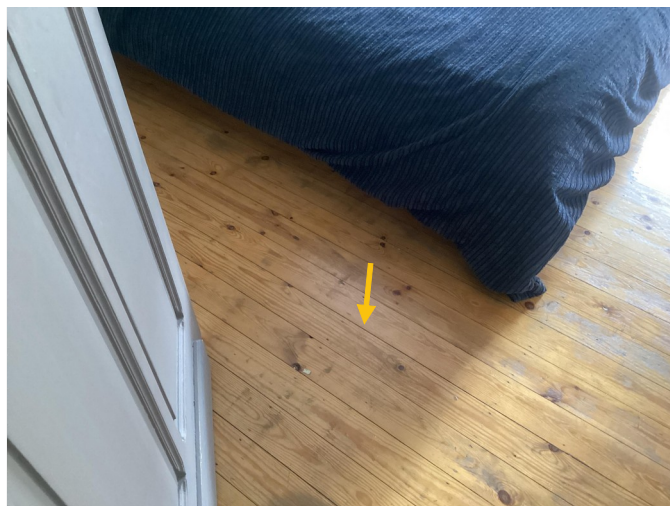
De aanwezige vloerbekleding is niet asbestverdacht. De onderliggende laag was echter niet inspecteerbaar zonder destructie tijdens de inspectie. Mogelijk is de onderliggende laag asbestverdacht.

Basis voor advies	De asbestdeskundige beoordeelt het materiaal als niet-asbestverdacht.
-------------------	---

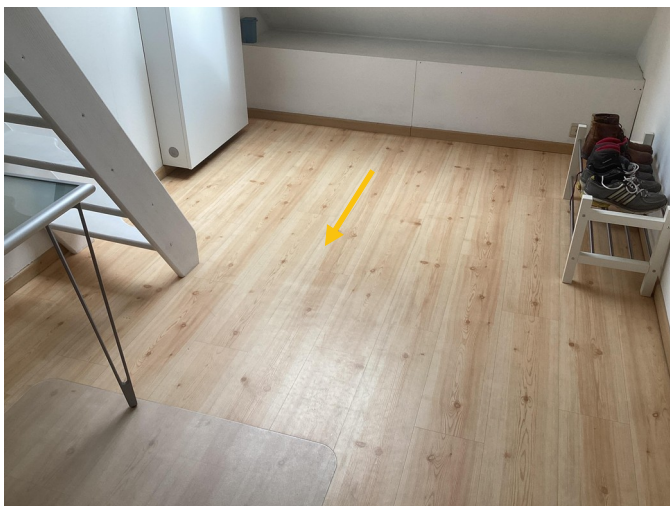
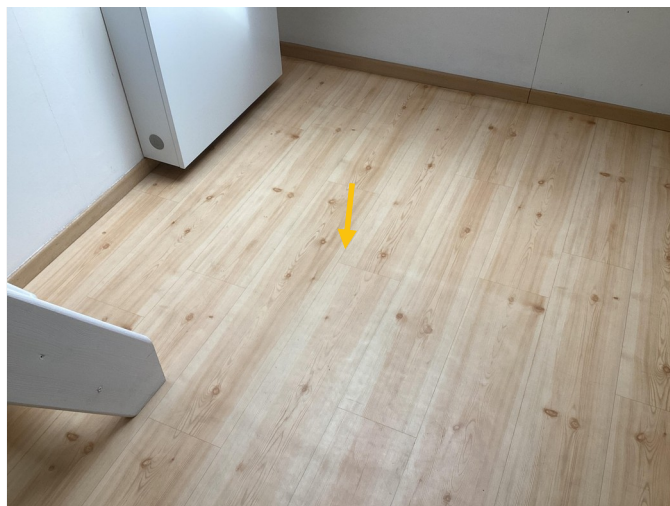
De aanwezige vloerbekleding is niet asbestverdacht. De onderliggende laag was echter niet inspecteerbaar zonder destructie tijdens de inspectie. Mogelijk is de onderliggende laag asbestverdacht.

Basis voor advies	De asbestdeskundige beoordeelt het materiaal als niet-asbestverdacht.
-------------------	---

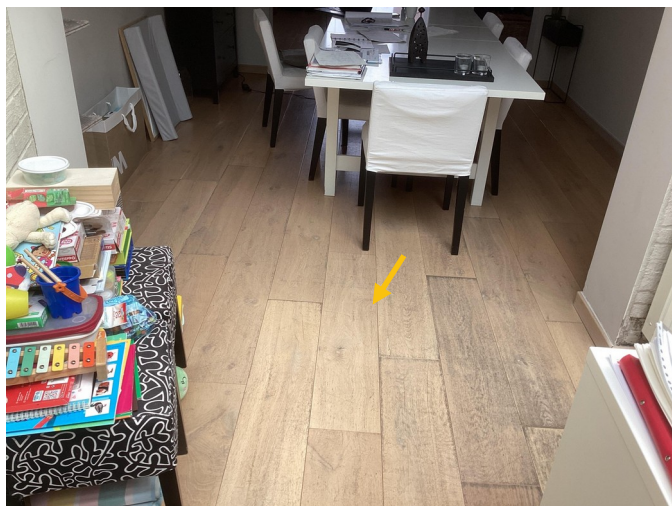
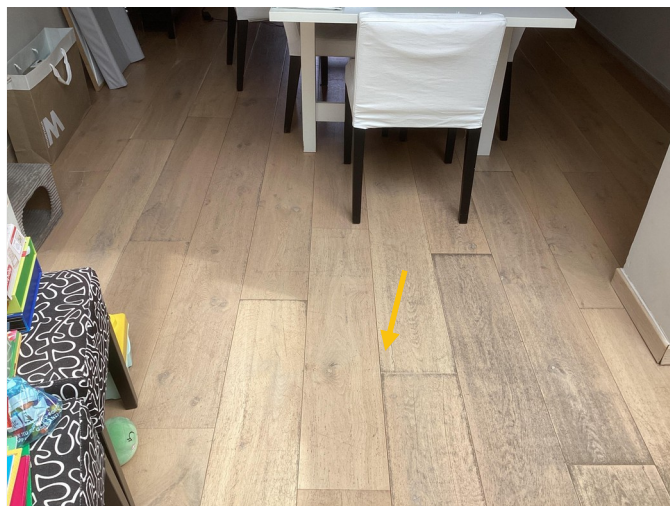
De aanwezige vloerbekleding is niet asbestverdacht. De onderliggende laag was echter niet inspecteerbaar zonder destructie tijdens de inspectie. Mogelijk is de onderliggende laag asbestverdacht.

Basis voor advies	De asbestdeskundige beoordeelt het materiaal als niet-asbestverdacht.
-------------------	---

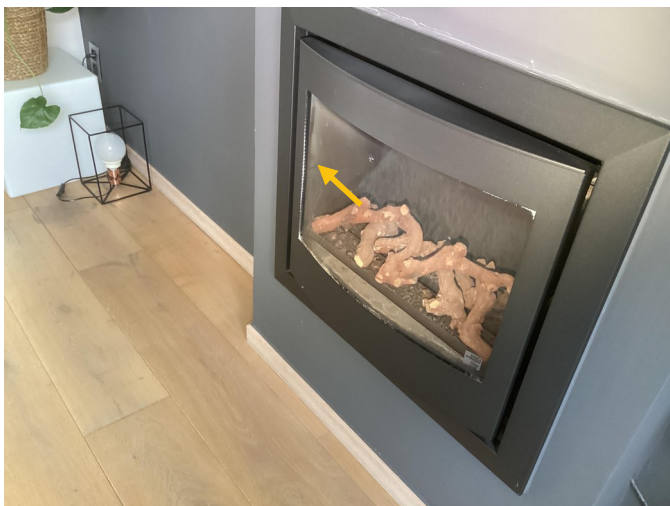
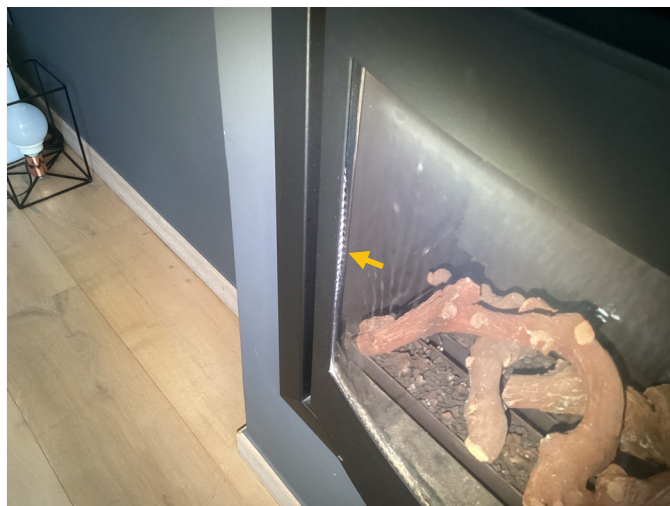
De dichtingskoord van de kachel betreft een keramische koord. Dit is niet asbest verdacht.

Basis voor advies	De asbestdeskundige beoordeelt het materiaal als niet-asbestverdacht.
--------------------------	---

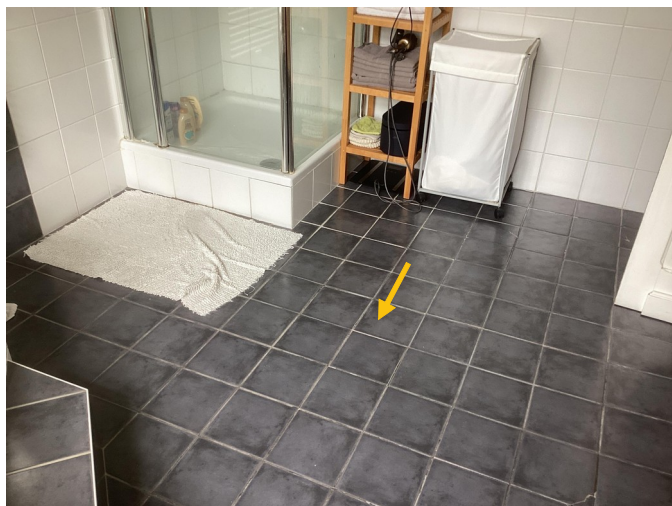
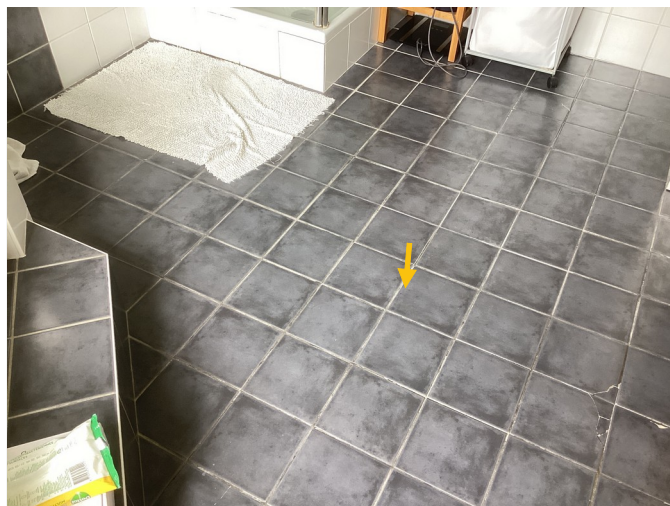
Op moment van de inspectie kon niet worden nagegaan of de tegellijm onder de vloertegels of achter de plinttegels asbestverdacht is. Bij renovatie of verwijdering van de tegels dient het materiaal te worden geanalyseerd voor de werken van start gaan.

Basis voor advies	Beoordeling op basis van expertise, zonder een vaststelling door de asbestdeskundige.
-------------------	---

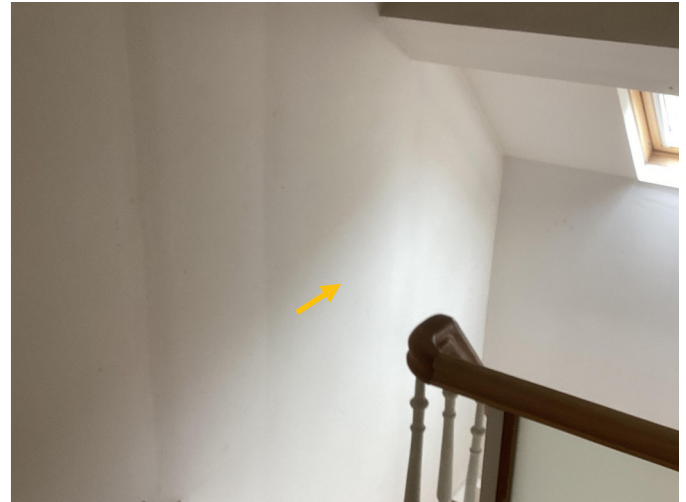
Fiche 8: Afsmeerlagen aan voegen tussen gipskartonplaten

De afsmeerlaag tussen de gipskartonplaten is niet waarneembaar. Behalve in cv ruimte.

Basis voor advies	Beoordeling op basis van expertise, zonder een vaststelling door de asbestdeskundige.
-------------------	---

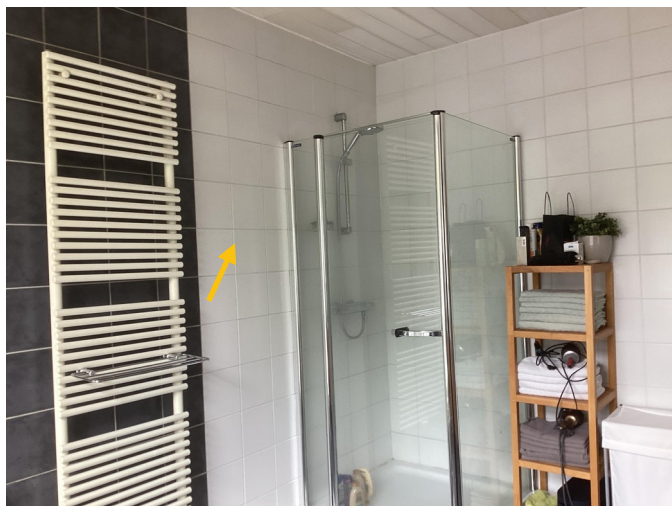
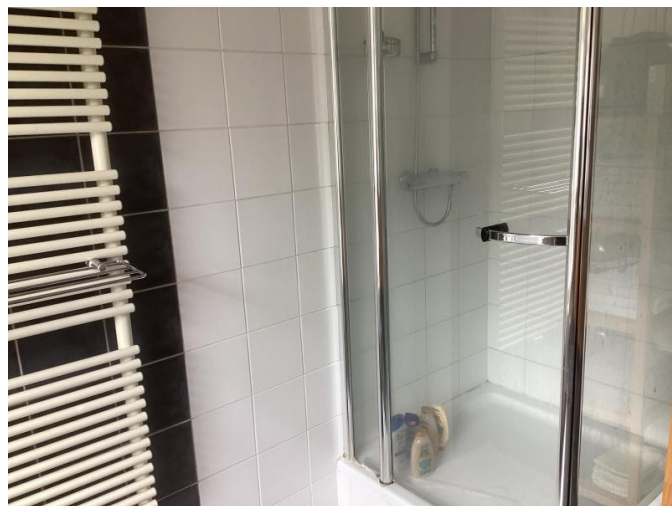
Op moment van de inspectie kon niet worden nagegaan of de tegellijm achter de muurtegels/plinten asbestverdacht is. Bij renovatie of verwijdering van de tegels dient het materiaal te worden geanalyseerd voor de werken van start gaan.

Beoordeling op basis van expertise, zonder een vaststelling door de asbestdeskundige.

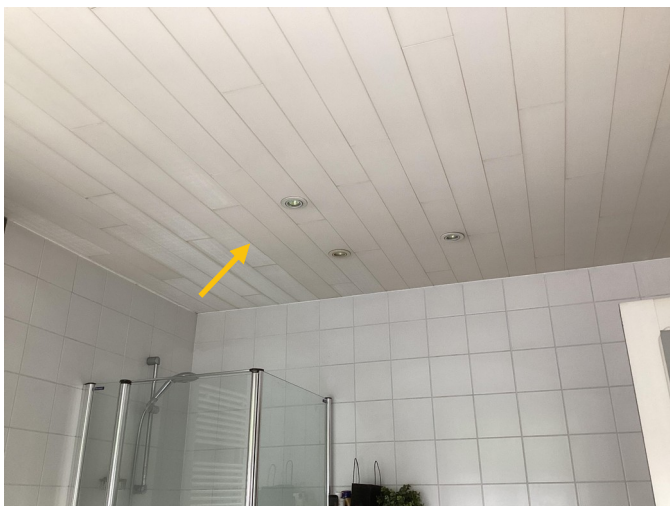
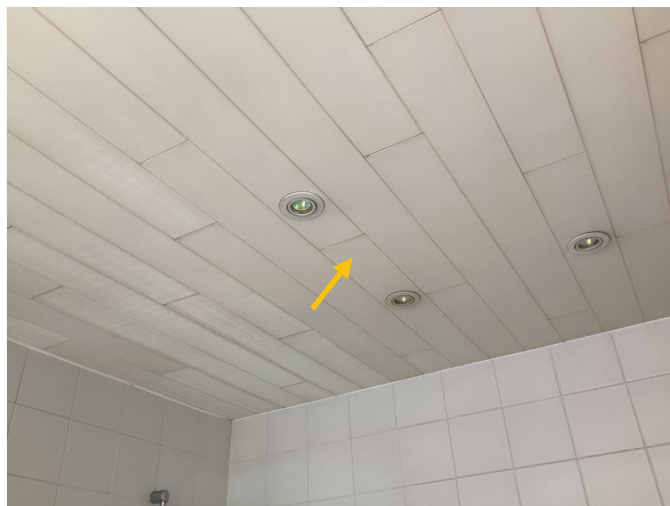
Het plafond bestaat uit niet-asbestverdachte gipskartonplaten/houtplaten . Zonder destructie is het niet mogelijk om na te gaan of er asbestverdachte materialen aanwezig zijn achter de gipskartonplaten/houtplaten.

Beoordeling op basis van expertise met een vaststelling door de asbestdeskundige.

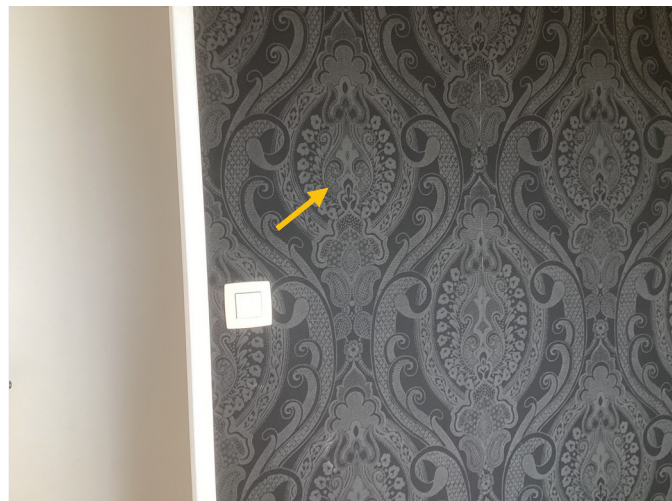
Fiche 11: Valse wand(en)/voorzetwand(en) - Gipskarton-hout

De valse(voorzet)wanden bestaan uit niet-asbestverdachte gipskartonplaten/houtplaten . Zonder destructie is het niet mogelijk om na te gaan of er asbestverdachte materialen aanwezig zijn achter de gipskartonplaten/houtplaten.

Basis voor advies	Beoordeling op basis van expertise met een vaststelling door de asbestdeskundige.
-------------------	---

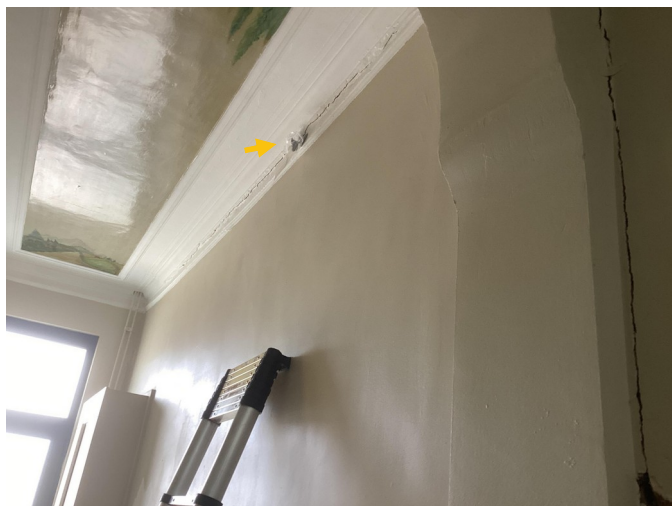
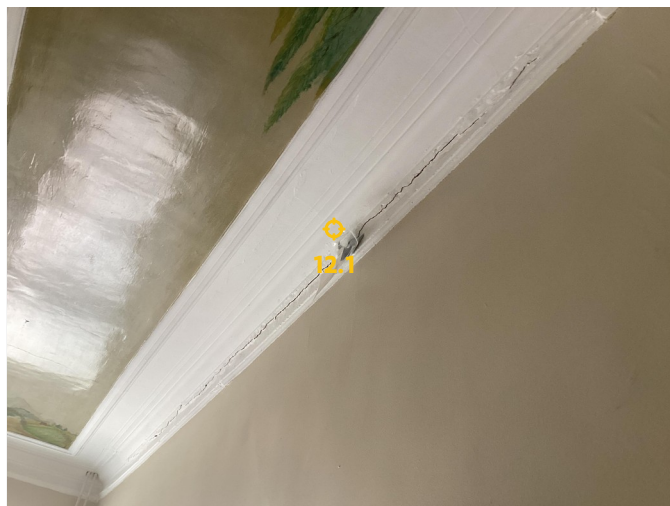
Geen asbest

#	Type	Referentie	Resultaat
12.1	Mengmonster	M05	Geen asbest

Beschrijving	Moluren
Omgeving	Binnen
Primaire drager	Binnenwand
Bindmiddel van materiaal	Gips - kalk
Gebondenheid op basis van bindmiddel	Niet-hechtgebonden
Hoeveelheid (oppervlakte - dikte - aantal)	• 4,00 m ² - 2,00 cm - 1 stuk
Totaal volume	0,08 m ³
Identificatiemethode	Een monstername door de asbestdeskundige met laboanalyse door een asbestlabo.
Destructieve handeling voor identificatie	Nee
Opmerking	Dit pleisterwerk zijn de moluren in de inkomhal en woonkamer.

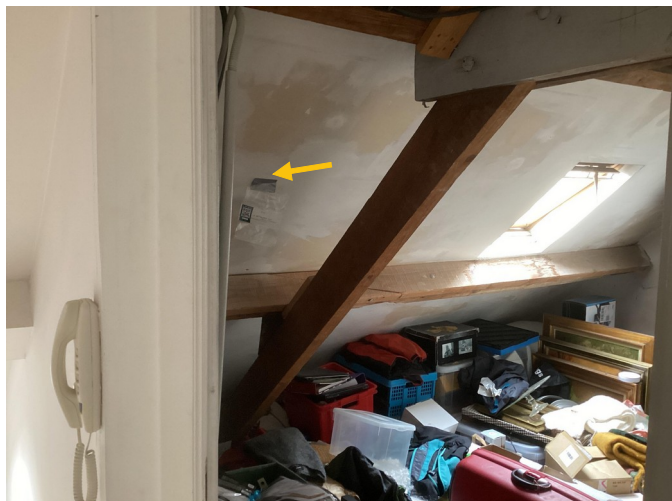
Fiche 13: Afsmeerlagen aan voegen tussen gipskartonplaten

Geen asbest

#	Type	Referentie	Resultaat
13.1	Mengmonster	M03	Geen asbest

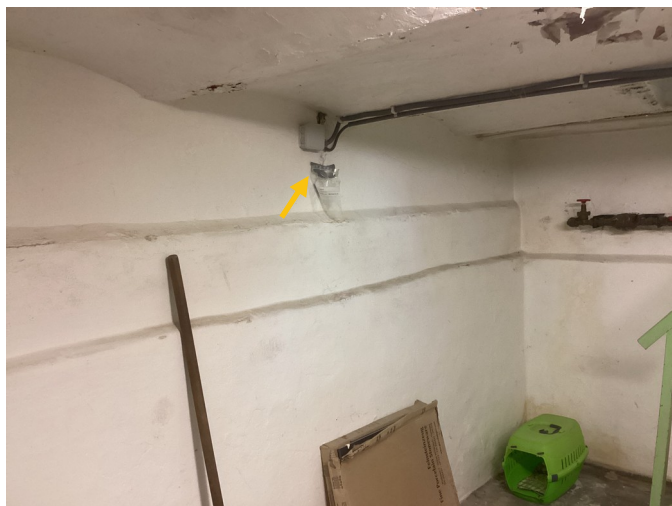
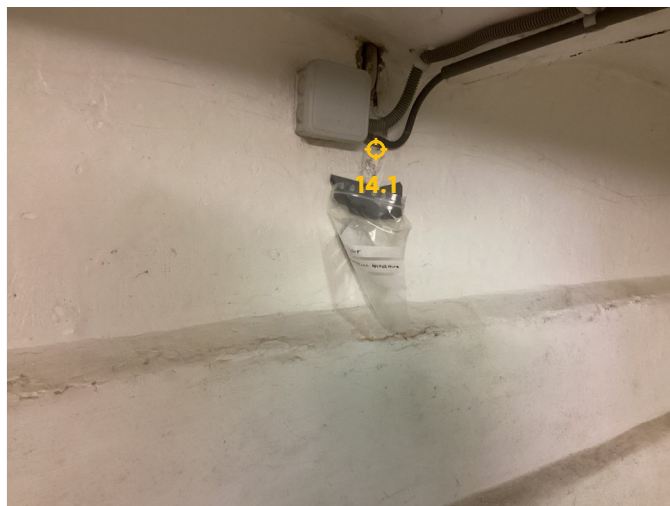
Fiche 14: Cementering keldermuur

Geen asbest

#	Type	Referentie	Resultaat
14.1	Mengmonster	M06	Geen asbest

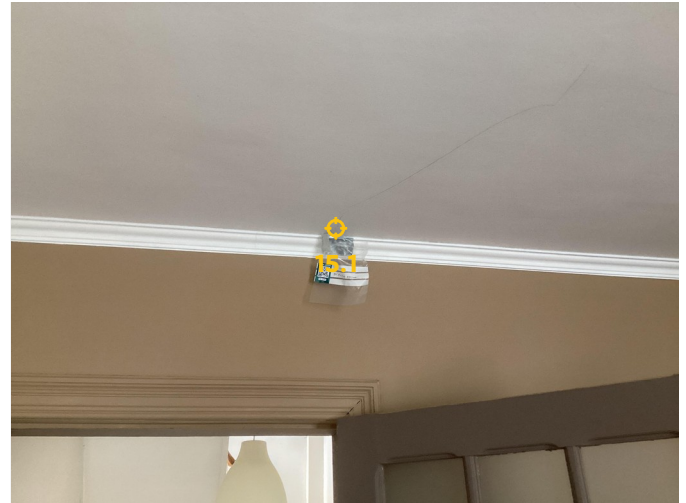
Fiche 15: Pleisterwerk plafonds

Geen asbest

#	Type	Referentie	Resultaat
15.1	Mengmonster	M04	Geen asbest

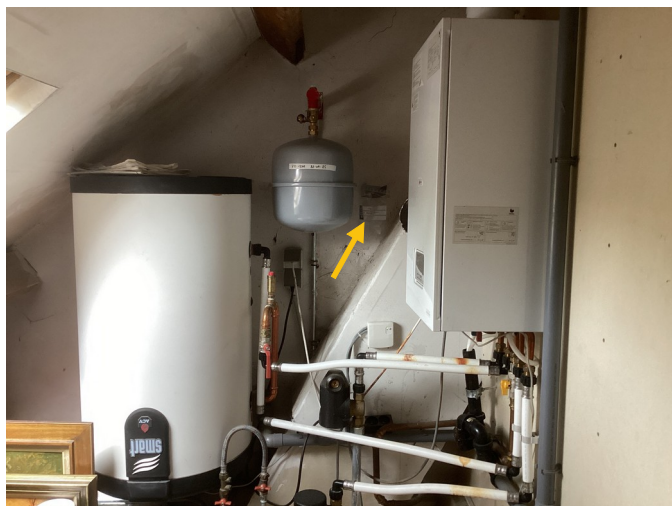
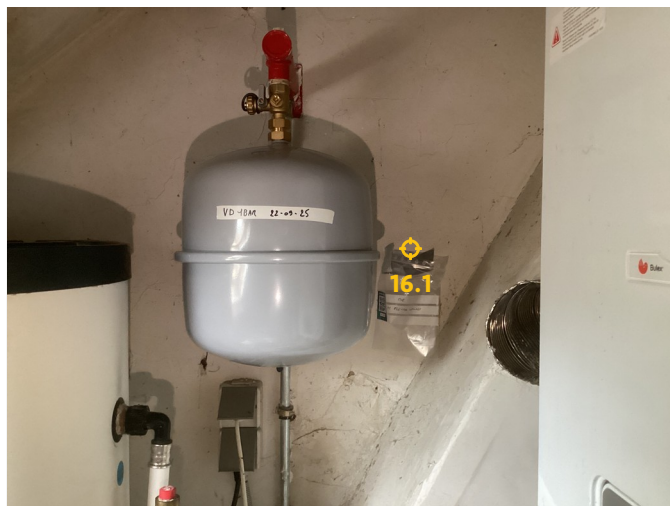
Geen asbest

#	Type	Referentie	Resultaat
16.1	Mengmonster	MO2	Geen asbest

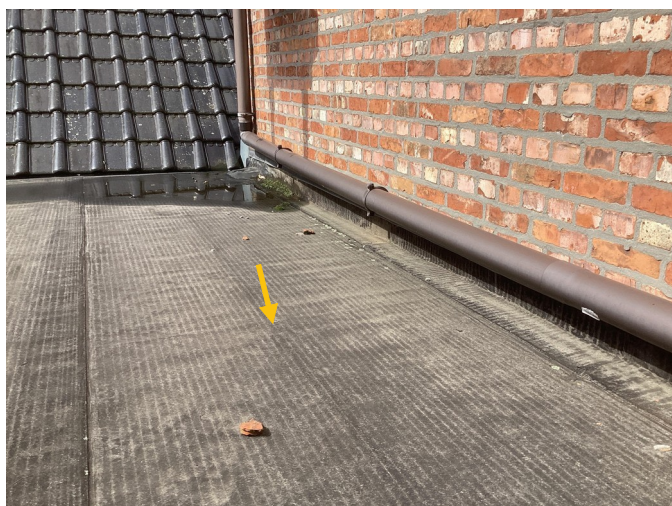
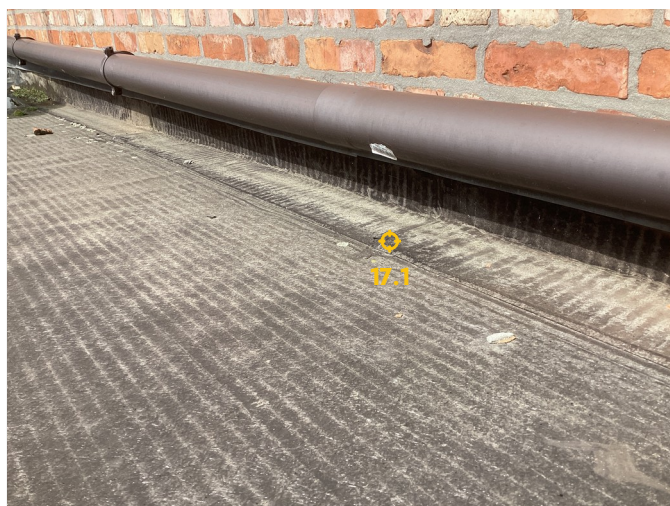
Geen asbest

#	Type	Referentie	Resultaat
17.1	Puntmonster	M01	Geen asbest
