Asbestinventarisatetest

Lattenbosweg 4, 1861 Meise

Attestnummer : 20260123-000345.000

Uitgegeven op : 23.01.2026

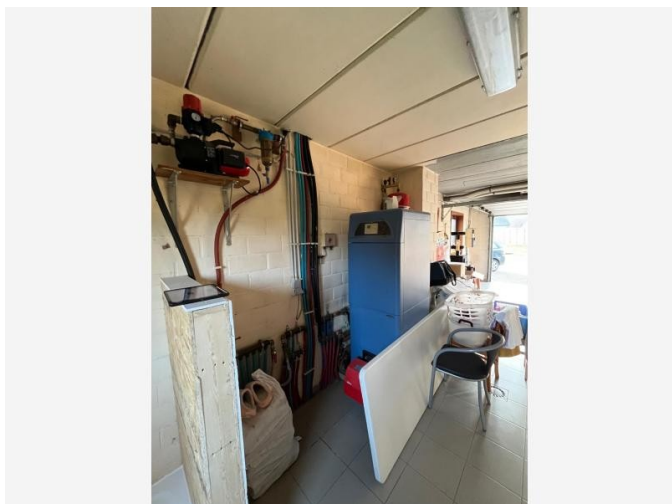
Situeringfoto

Tijdelijke beperking

Reden: Destructie valt niet binnen het onderzoek

Uitleg van de asbestdeskundige: Materialen aan de stookketel konden niet geïnspecteerd worden zonder destructie. Het bouwjaar kon ook niet achterhaald worden door het ontbreken van de kenplaat.

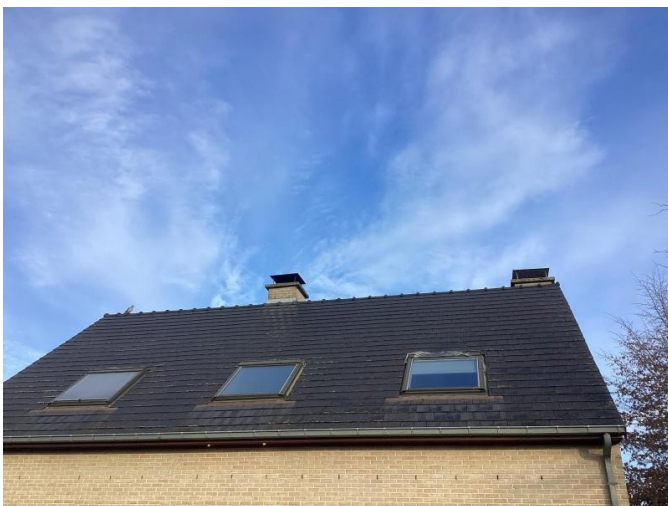
Situeringfoto

Tijdelijke beperking

Reden: Het te onderzoeken materiaal situeert zich hoger dan 3,50 m te rekenen vanaf een veilige ondergrond

Uitleg van de asbestdeskundige: De binnenzijde van de schouw kon niet geïnspecteerd worden. Ook van buitenaf was inspectie onmogelijk omwille van de hoogte (hoger dan 3.5m). Asbestverdachte toepassingen kunnen aanwezig zijn. Dit betreft een beperking op middellange termijn.

(Asbest)materiaal	Rookgaskanaal
Karakterisatie	Asbest (verdacht)
Primaire drager	HVAC infrastructuur en uitrusting

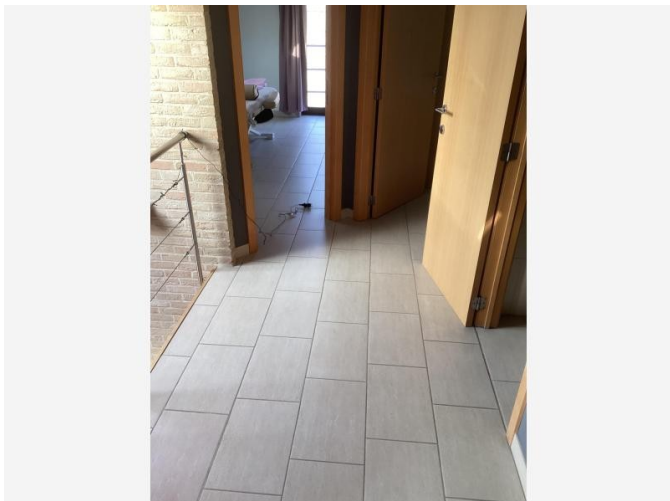
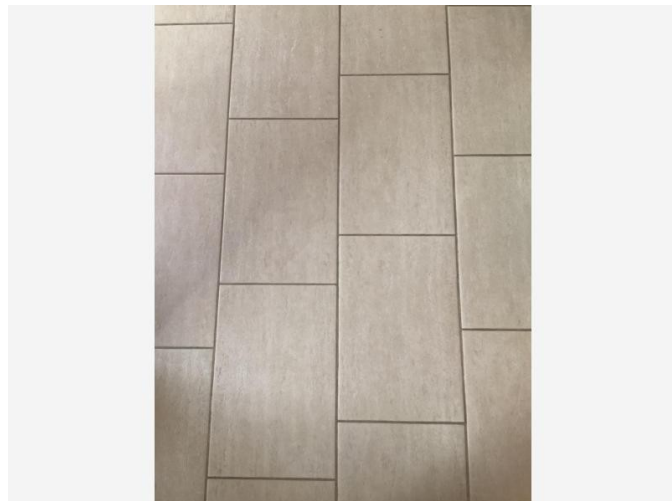
Fiche 3: Tegellijn onder vloertegels en achter plinttegels

Informatie over een materiaal dat de asbestdeskundige niet kan waarnemen of vaststellen

Op moment van de inspectie kon niet worden nagegaan of de tegellijn onder de vloertegels of achter de plinttegels asbestverdacht is. Bij renovatie of verwijdering van de tegels dient het materiaal te worden geanalyseerd voor de werken van start gaan.

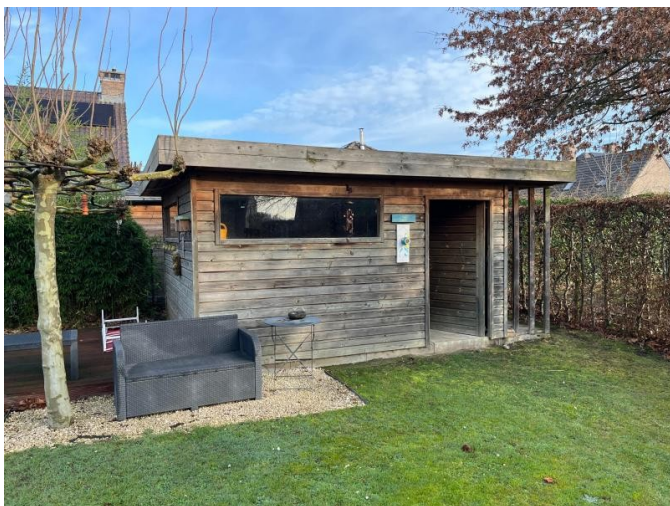
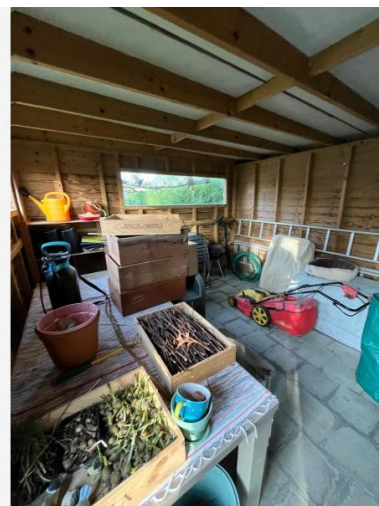
Informatie over een niet-asbestverdacht materiaal

Er werden geen verdachte materialen aangetroffen in het bijgebouw.

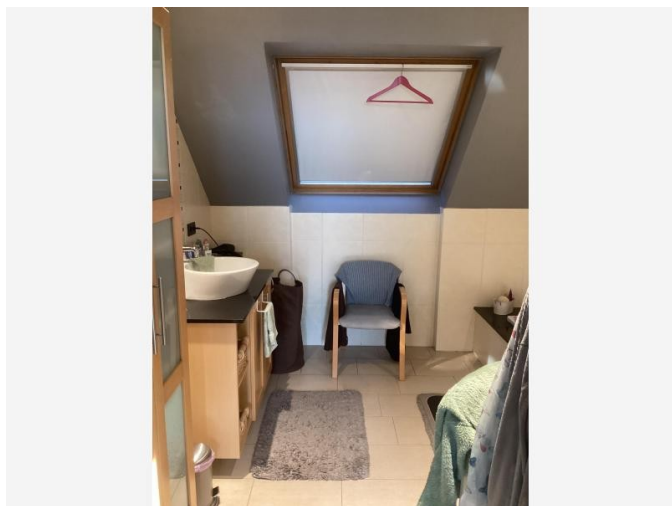
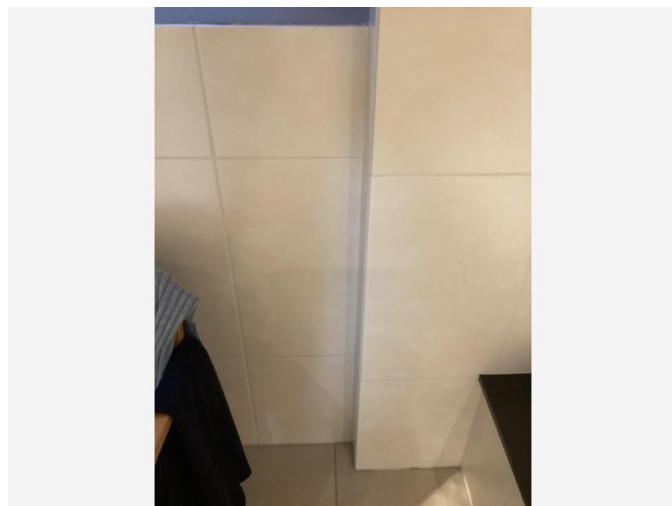
Informatie over een materiaal dat de asbestdeskundige niet kan waarnemen of vaststellen

Op moment van de inspectie kon niet worden nagegaan of de tegellijm achter de muurtegels/plinten asbestverdacht is. Bij renovatie of verwijdering van de tegels dient het materiaal te worden geanalyseerd voor de werken van start gaan.

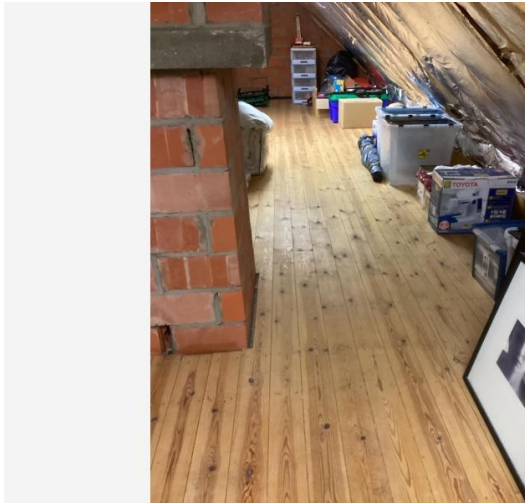
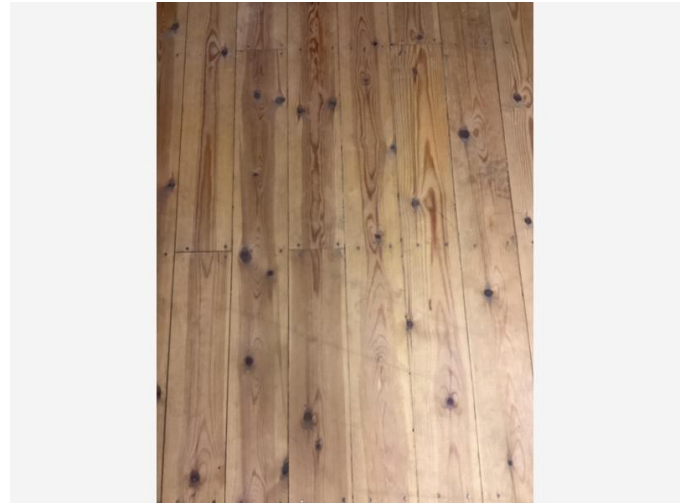
Informatie over een niet-asbestverdacht materiaal

De aanwezige vloerbekleding is niet asbestverdacht. De onderliggende laag was echter niet inspecteerbaar zonder destructie tijdens de inspectie. Mogelijk is de onderliggende laag asbestverdacht.

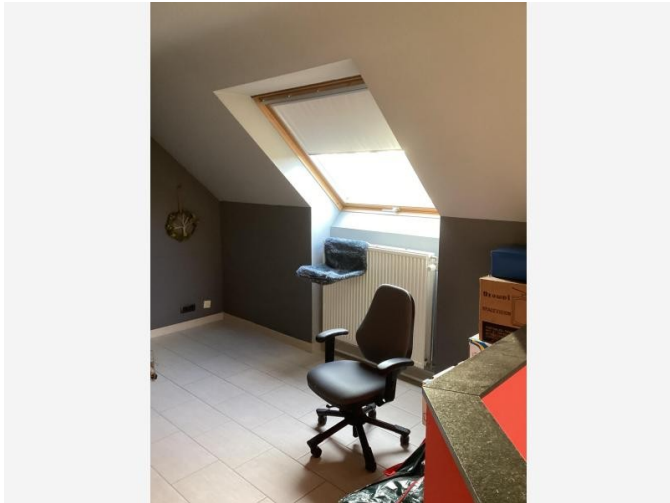
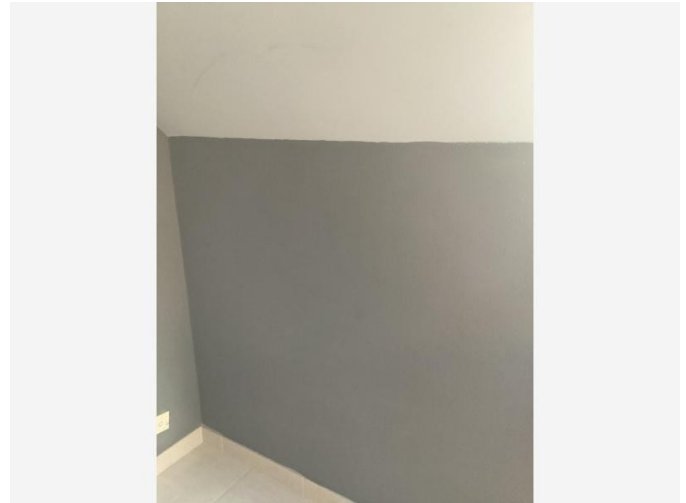
Informatie over een materiaal dat de asbestdeskundige niet kan waarnemen of vaststellen

De valse wand uit niet-asbestverdachte gipskartonplaten. Zonder destructie is het niet mogelijk om na te gaan of er asbestverdachte materialen aanwezig zijn achter de valse wand(en).

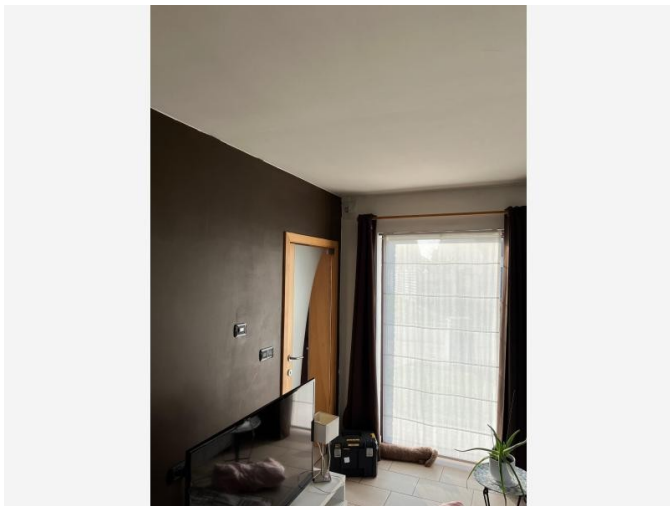
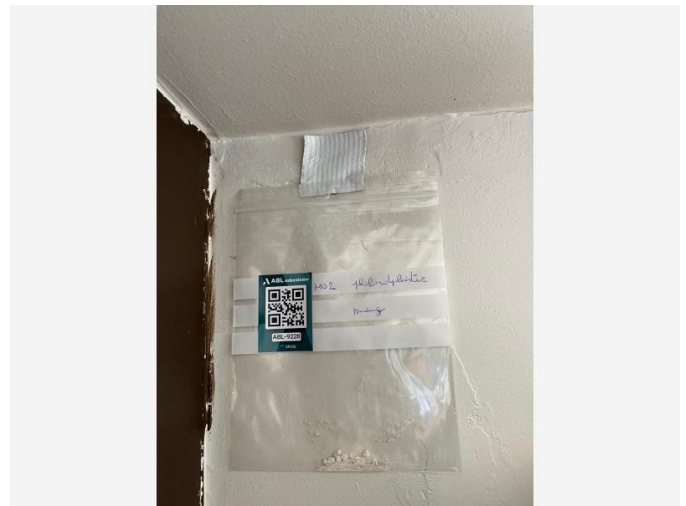
Conclusie

Geen asbest

#	Type	Referentie	Resultaat
10.1	Mengmonster	M02	Geen asbest

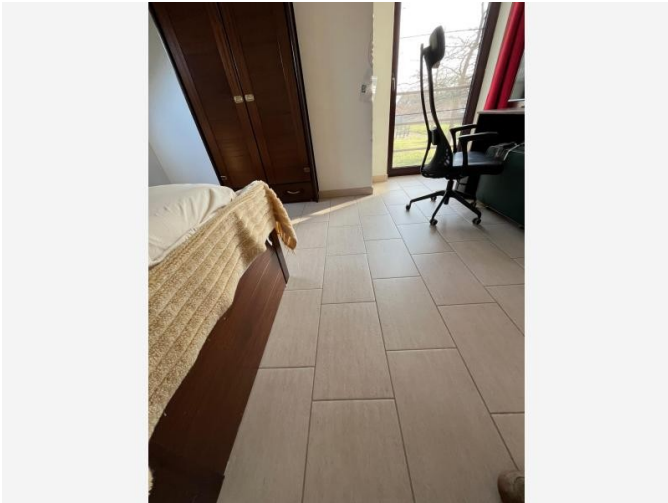
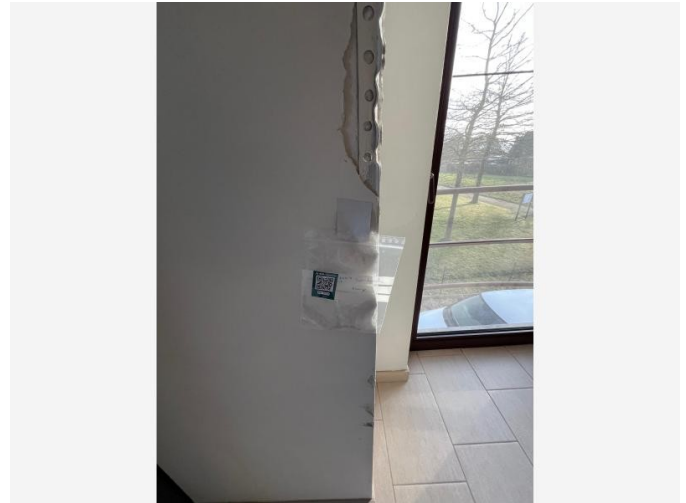
Fiche 11: Pleisterwerk wanden

Conclusie

Geen asbest

#	Type	Referentie	Resultaat
11.1	Mengmonster	M01	Geen asbest

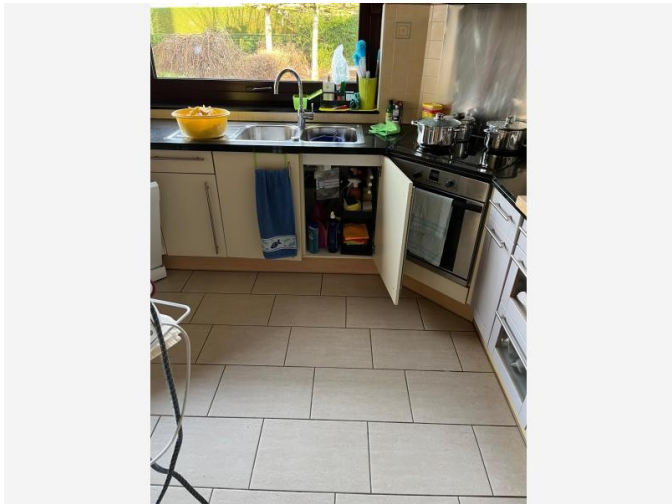
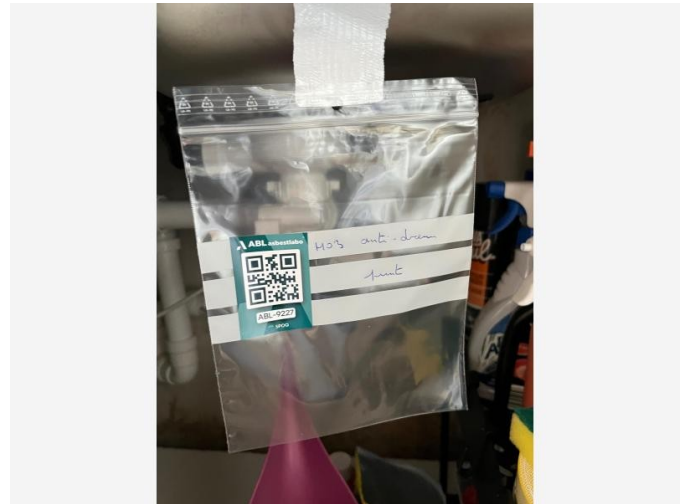
Fiche 12: Ontdreuningsplaat/anti-dreunplaat onder spoelbak

Conclusie

Geen asbest

#	Type	Referentie	Resultaat
12.1	Puntmonster	M03	Geen asbest
