# Asbestinventarisatetest

Sportveldstraat 18, 9255 Buggenhout

Attestnummer : 20260205-000110.000

Uitgegeven op : 05.02.2026

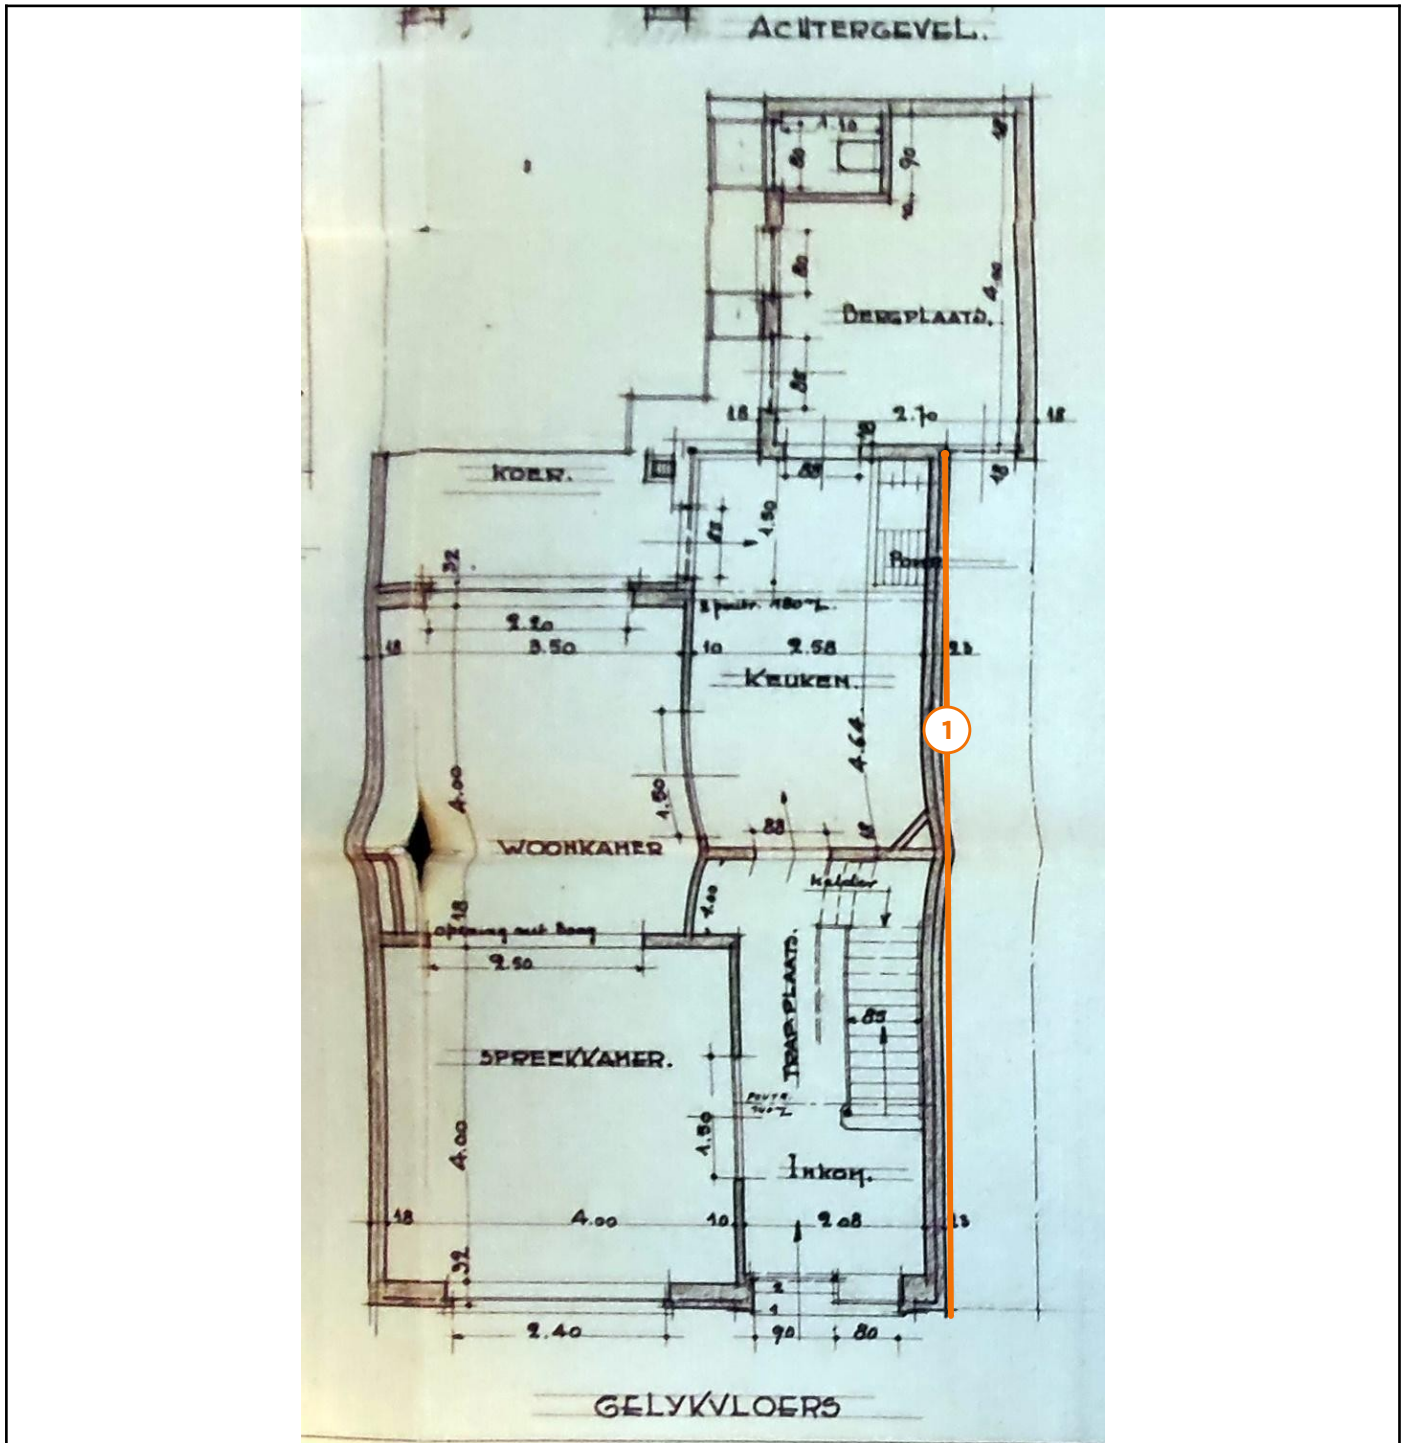
## Plan 1.2: \_GV gevelleien

Beschrijving	Type	Actie
1. - Gevellei	Asbestmateriaal	<a href="#">Verwijderen</a>

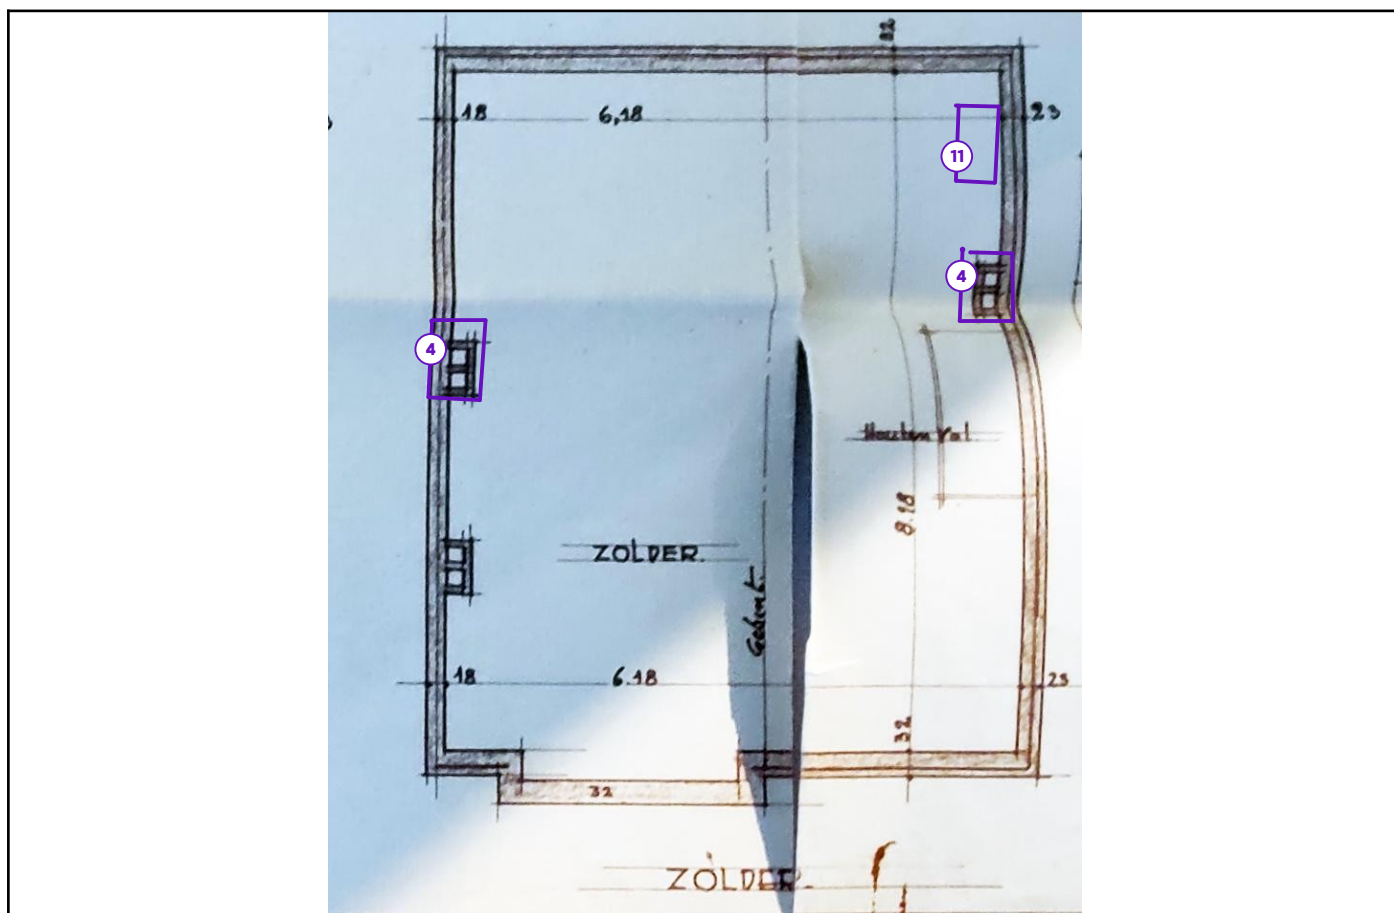
## Plan 1.8: \_zolder - stookketel - schoorsteen

Beschrijving	Type	Actie
4. - Schoorsteen rookgaskanaal	Beperking	-
11. - Materialen aan de stookketel (dichtingen, isolerend materiaal, )	Overige ruimte of materiaal	-

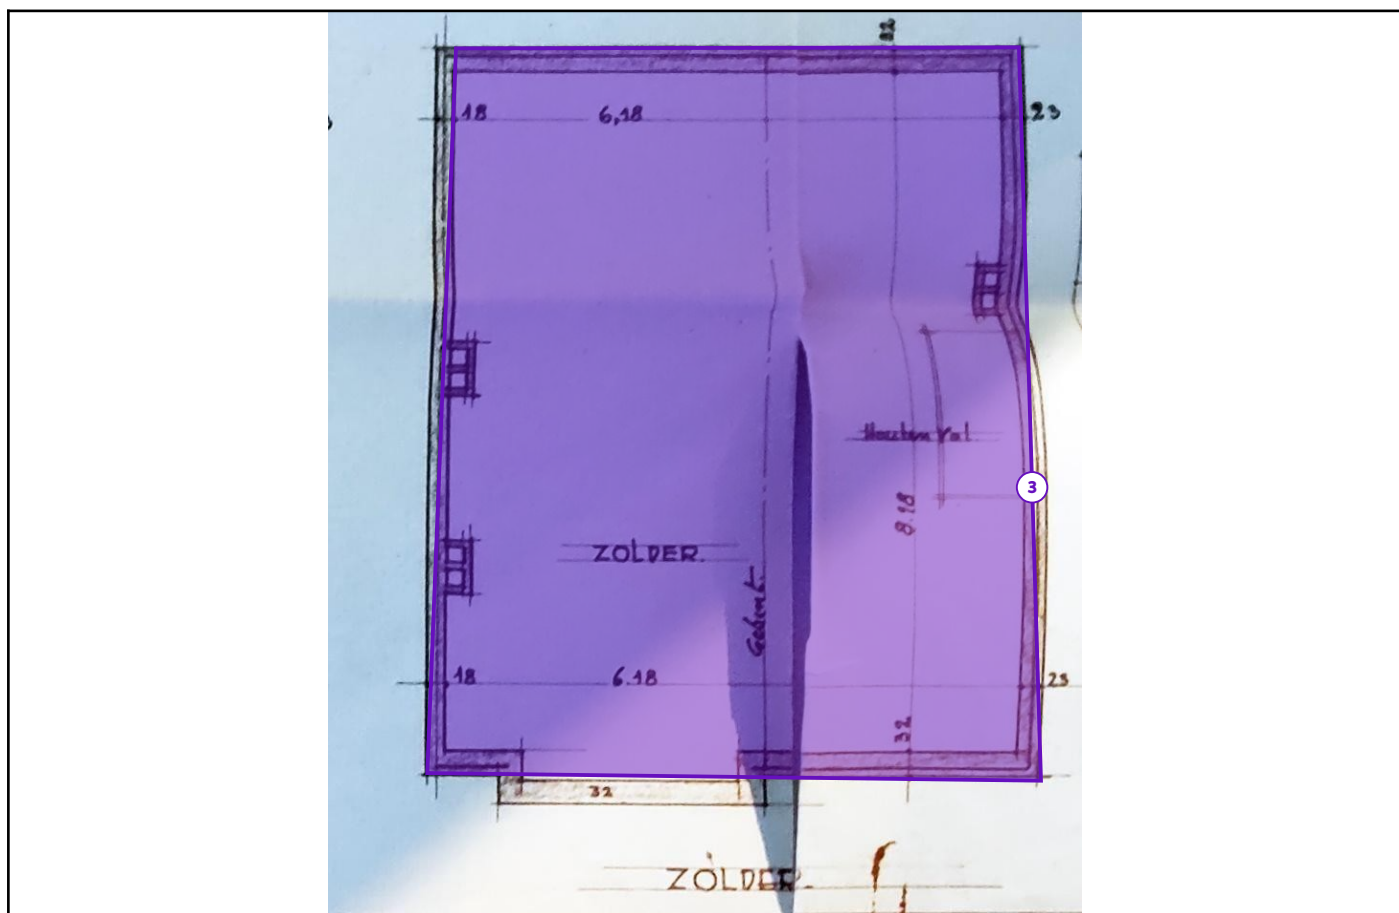
## Plan 1.9: \_zolder onderdak (niet waarneembaar)

Beschrijving	Type	Actie
3. - Onderdak niet waarneembaar	Beperking	-

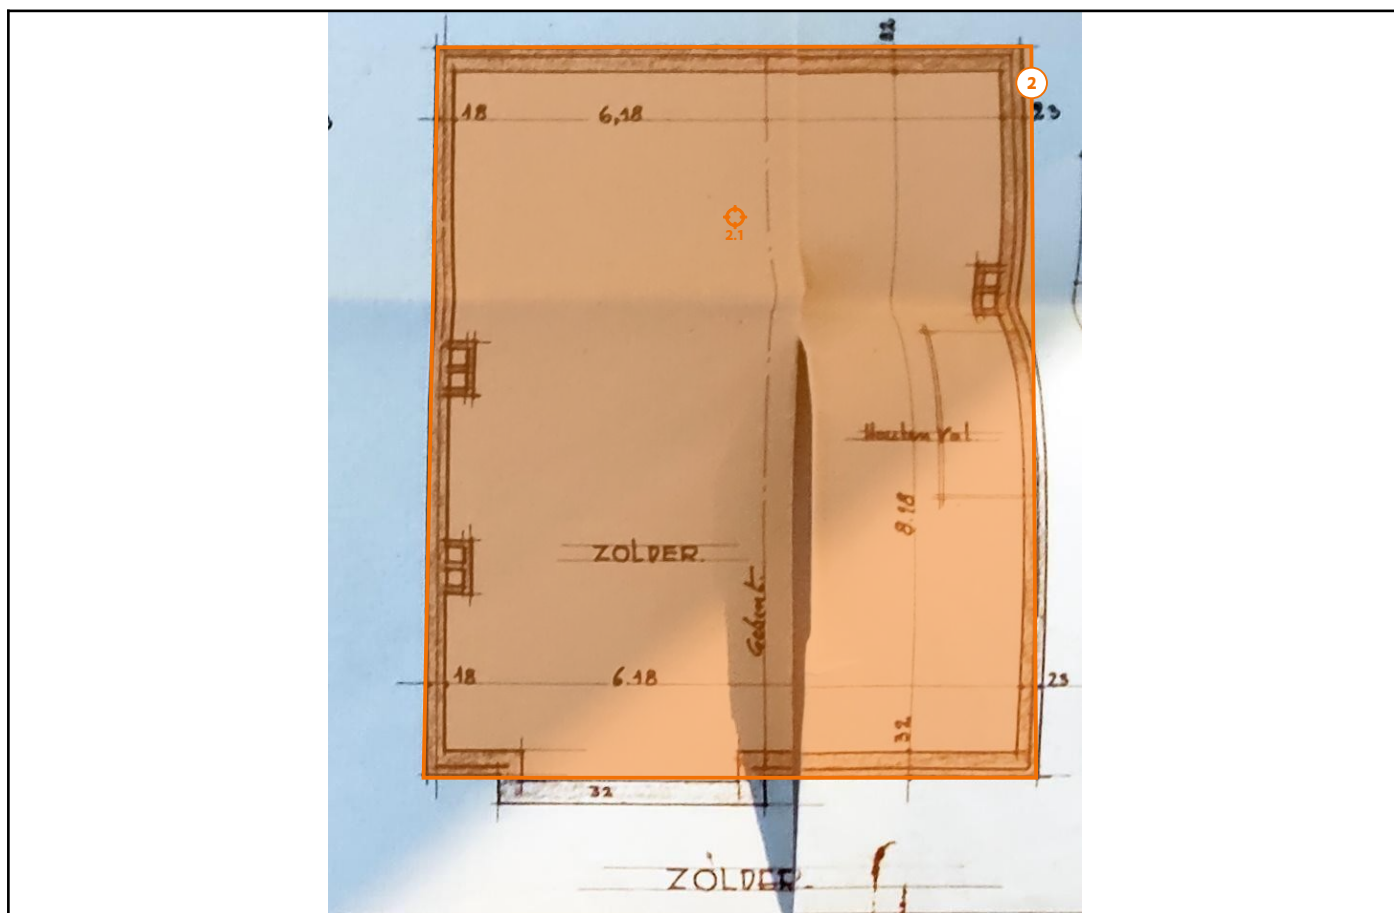
## Plan 1.10: \_zolder dakleien

Beschrijving	Type	Actie
2. - Dak uit Asbestverdachte leien	Asbestmateriaal	<a href="#">Verwijderen</a>
2.1 Code: MM03	Puntmonster	-

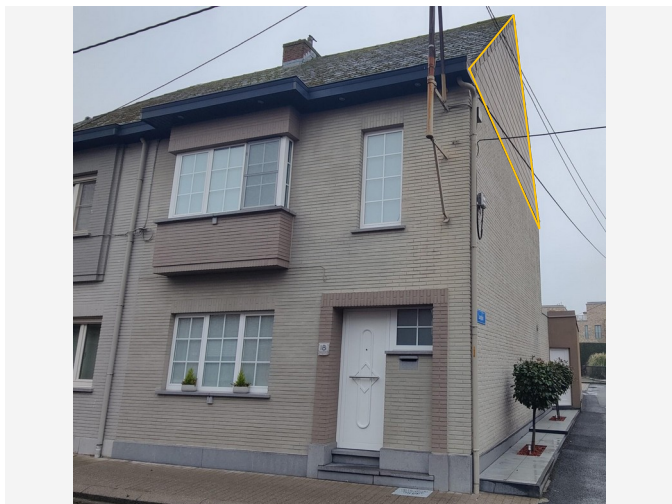
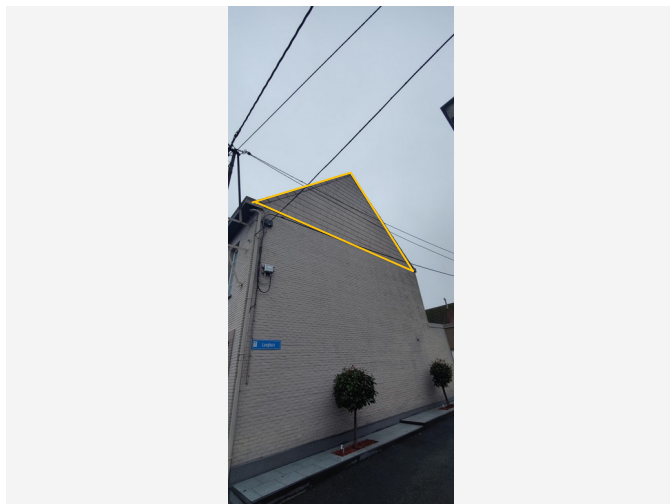
Het asbestmateriaal valt onder de mijlpaal van 2034.

Eindbeoordeling materiaalrisico	Laag materiaalrisico en/of verlaagde kans op vezelvrijgave
---------------------------------	--

Gebondenheid	Categorie 1: hechtgebonden in oorsprong
Asbestsoort (vezeltype)	Crocidoliet aanwezig
Asbestconcentratie	Laag (< 50%)
Afschermingsgraad van het gehele materiaal	Geheel of deels vrij aan de buitenlucht
Toestand van het materiaal	Licht beschadigd, licht verweerd. Intact calciumsilicaatmateriaal of categorie III 'gebondenheid'

Beschrijving	- Gevellei
Omgeving	Buiten
Primaire drager	Wand buitenschil
Asbestmateriaal	Dak- en gevelbekleding - Lei, shingle
Bindmiddel van asbestmateriaal	Cement
Gebondenheid op basis van bindmiddel	Hecht
Hoeveelheid (oppervlakte - aantal)	• 20,00 m <sup>2</sup> - 1 stuk
Totale oppervlakte	20,00 m <sup>2</sup>
Eenvoudig bereikbaar	Ja
Bevestigingswijze	• Genageld, geniet
Identificatiemethode	<p>De asbestdeskundige beoordeelt het materiaal als asbestverdacht en dus asbesthoudend, en dit zonder monstername.</p> <p>Motivatie: Er is een onderzoeksbeperking die monstername verhindert; De asbestdeskundige kan geen volledige risicobeoordeling uitvoeren van het materiaal.</p>
Destructieve handeling voor identificatie	Nee

Verwijderen

- Zorg voor een veilig beheer. Vermijd het beschadigen van het asbestmateriaal. Controleer de toestand jaarlijks op wijzigingen.
- Hemelwater dat afspoelt van asbestcement daken of gevels kan asbestdeeltjes bevatten. Gebruik het enkel voor gesloten circuits (bv. spoelen toiletten). Reinig na het vervangen van het dak of de gevel de dakgoten en regenwaterput of -ton om asbesthoudend sediment of slib te verwijderen

- Eenvoudige handelingen: mag via doe-het-zelf of door werknemer(s) met opleidingsattest eenvoudige handelingen  
Eenvoudige handelingen: mag via doe-het-zelf of door werknemer(s) met opleidingsattest eenvoudige handelingen. We raden aan om het asbestverdachte materiaal te laten verwijderen door een firma met een opleidingsattest eenvoudige handelingen. U mag, in principe, ongeacht beschadigingen of vrije asbestvezels, deze asbesttoepassing ook zelf verwijderen met inachtneming van de nodige veiligheidsmaatregelen om uzelf en uw omgeving te beschermen. (Zie onder andere op de website van OVAM: <https://www.vlaanderen.be/asbest#asbest-verwijderen>. Een beschadigde asbesttoepassing in slechte staat kan makkelijk verder breken of vergruizen. Er komen dan schadelijke asbestvezels vrij die ingeademd kunnen worden.

1. leien mogen niet breken of beschadigd worden (nooit gooien of breken)
2. besproei de leien met speciaal fixeermiddel (per keer +- 5m  $\hat{A}^2$ )
3. bevestigingsnagel lei losmaken d.m.v. klauwhamer met blokje hout eronder om beschadiging te vermijden
4. leien 1 voor 1 losmaken
5. leien 1 voor 1 voorzichtig stapelen in een asbestafvalzak (niet breken)
6. met het asbestafval kunt u terecht op het recyclagepark of bij een geregistreerde asbestinzamelaar

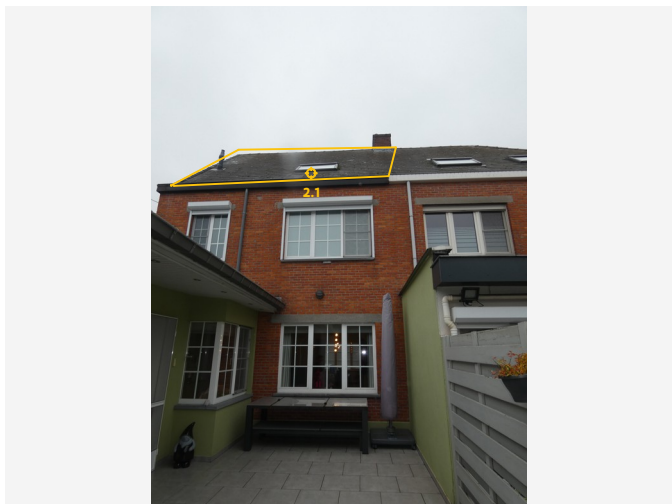
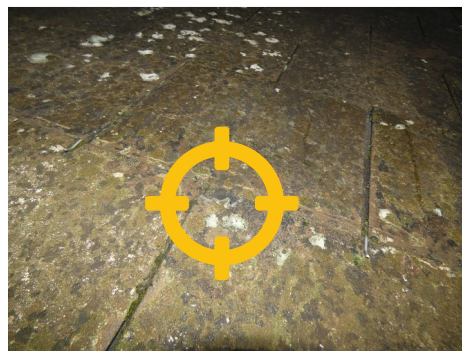
Het asbestmateriaal valt onder de mijlpaal van 2034.

Eindbeoordeling materiaalrisico	Verhoogd materiaalrisico en/of verhoogde kans op vezelvrijgave
---------------------------------	--

Gebondenheid	Categorie 1: hechtgebonden in oorsprong
Asbestsoort (vezeltype)	Alleen chrysotiel
Asbestconcentratie	Laag (< 50%)
Afschermingsgraad van het gehele materiaal	Geheel of deels vrij aan de buitenlucht
Toestand van het materiaal	Matig beschadigd, matig verweerd

#	Type	Referentie	Resultaat
2.1	Puntmonster	MM03	Chrysotiel

Beschrijving	- Dak uit Asbestverdachte leien
Omgeving	Buiten
Primaire drager	Schuin dak
Asbestmateriaal	Dak- en gevelbekleding - Lei, shingle
Bindmiddel van asbestmateriaal	Cement
Gebondenheid op basis van bindmiddel	Hecht
Hoeveelheid (oppervlakte - aantal)	• 85,00 m <sup>2</sup> - 1 stuk
Totale oppervlakte	85,00 m <sup>2</sup>
Eenvoudig bereikbaar	Ja
Bevestigingswijze	<ul style="list-style-type: none"><li>• Geklemd</li><li>• Genageld, geniet</li></ul>
Identificatiemethode	Een monstername door de asbestdeskundige met laboanalyse door een asbestlabo.
Destructieve handeling voor identificatie	Nee
Opmerking	De opgegeven volumes zijn slechts schattingen en mogen niet worden gebruikt als maatstaf voor heffingen.

Verwijderen

- Zorg voor een veilig beheer. Vermijd het beschadigen van het asbestmateriaal. Controleer de toestand jaarlijks op wijzigingen.
- Hemelwater dat afspoelt van asbestcement daken of gevels kan asbestdeeltjes bevatten. Gebruik het enkel voor gesloten circuits (bv. spoelen toiletten). Reinig na het vervangen van het dak of de gevel de dakgoten en regenwaterput of -ton om asbesthoudend sediment of slib te verwijderen
- Voer bijkomende staalname(s) uit.

- Eenvoudige handelingen: mag via doe-het-zelf of door werknemer(s) met opleidingsattest eenvoudige handelingen  
Raadpleeg de actuele wetgeving op de website van OVAM. Onder strikte voorwaarden is het eventueel toegestaan om deze toepassing zelf te verwijderen: <https://www.vlaanderen.be/asbest#asbest-verwijderen>.  
Gezien het werken op hoogte en aangezien de hoeveelheid toch vrij groot is, is het ten zeerste aangeraden om dit werk te laten uitvoeren door werknemer(s) met opleidingsattest eenvoudige handelingen (dakdekker).

- Eenvoudige handelingen: enkel door erkend asbestverwijderaar  
Eenvoudige handelingen: mag via doe-het-zelf of door werknemer(s) met opleidingsattest eenvoudige handelingen. We raden aan om het asbestverdachte materiaal te laten verwijderen door een firma met een opleidingsattest eenvoudige handelingen. U mag, in principe, ongeacht beschadigingen of vrije asbestvezels, deze asbesttoepassing ook zelf verwijderen met inachtneming van de nodige veiligheidsmaatregelen om uzelf en uw omgeving te beschermen. (Zie onder andere op de website van OVAM: <https://www.vlaanderen.be/asbest#asbest-verwijderen>. Een beschadigde asbesttoepassing in slechte staat kan makkelijk verder breken of vergruizen. Er komen dan schadelijke asbestvezels vrij die ingeademd kunnen worden.

1. leien mogen niet breken of beschadigd worden (nooit gooien of breken)
2. besproei de leien met speciaal fixeermiddel (per keer +- 5m<sup>2</sup>)
3. bevestigingsnagel lei losmaken d.m.v. klauwhamer met blokje hout eronder om beschadiging te vermijden
4. leien 1 voor 1 losmaken
5. leien 1 voor 1 voorzichtig stapelen in een asbestafvalzak (niet breken)
6. met het asbestafval kunt u terecht op het recyclagepark of bij een geregistreerde asbestinzamelaar

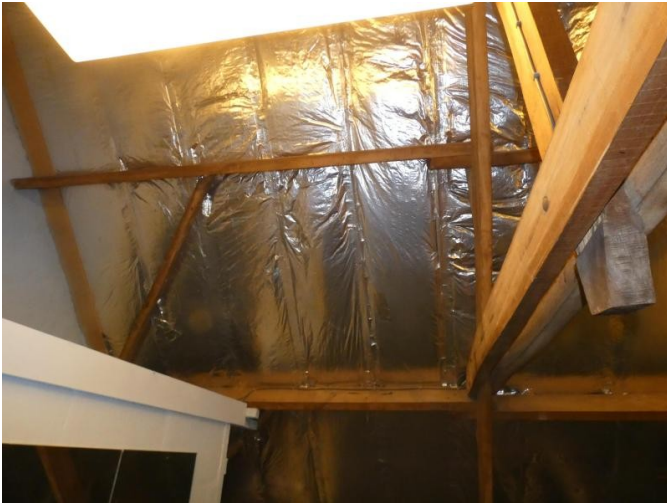
**Reden:** Het te onderzoeken materiaal situeert zich hoger dan 3,50 m te rekenen vanaf een veilige ondergrond

**Uitleg van de asbestdeskundige:** Het onderdak is niet waarneembaar vanwege de hoogte, die meer dan 3,5 meter bedraagt. Door de afwerking aan de binnenzijde van de bovenste verdieping (isolatie) is het onderdak niet zichtbaar of inspecteerbaar. Alleen destructief onderzoek kan bepalen of het onderdak al dan niet asbesthoudend is (type menuiserite).

Het is niet gewoonlijk dat er onder een leiendak nog een onderdak zou zitten.

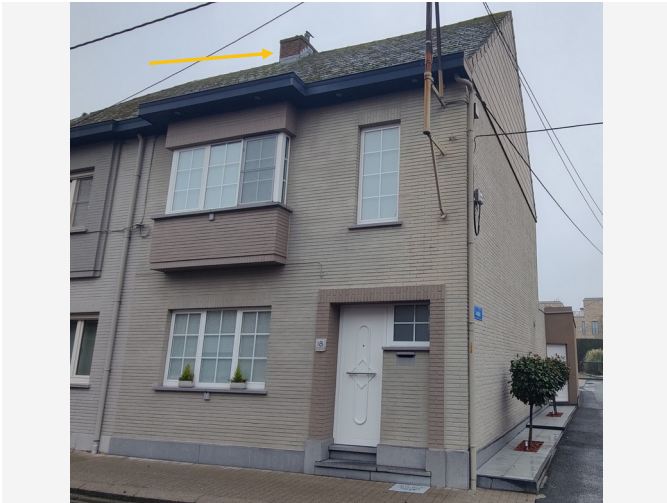
**Reden:** Het te onderzoeken materiaal situeert zich hoger dan 3,50 m te rekenen vanaf een veilige ondergrond

**Uitleg van de asbestdeskundige:** Omwille van de hoogte van de schouw (schoorsteen) op het dak en de volledige afwerking van de schouw in de woning is deze schouw niet te onderzoeken zonder destructief onderzoek of gespecialiseerd materiaal nl. hoogtewerker en inspectiecamera. Dit gespecialiseerde materiaal was niet ter plaatse tijdens het inspectiebezoek. Indien men dit wil laten onderzoeken, dient er een nieuwe afspraak gemaakt te worden en moet er een hoogtewerker voorzien worden, evenals iemand die bevoegd is om deze te bedienen en eventueel een techniek die de al dan niet aanwezige schouwhoed kan afnemen en weer terugplaatsen. Het rookgaskanaal kon niet beoordeeld worden. Aan de binnenzijde is de kachel aangesloten. Het is niet zichtbaar of er een asbestverdacht rookgaskanaal aanwezig is binnen in de schoorsteen. Conform ons inspectieprotocol mogen wij een beperking invoeren voor hoogtes hoger dan 3,5 m.

Aan de buitenzijde bestaat de schoorsteen uit een gemetselde constructie met een betonnen dekplaat. (niet asbest-verdacht)

De CV-ketel is vrij recent en het bijhorende rookgaskanaal is toen ook volledig vernieuwd. Het bestaat uit een combinatie van metaal en kunststof.

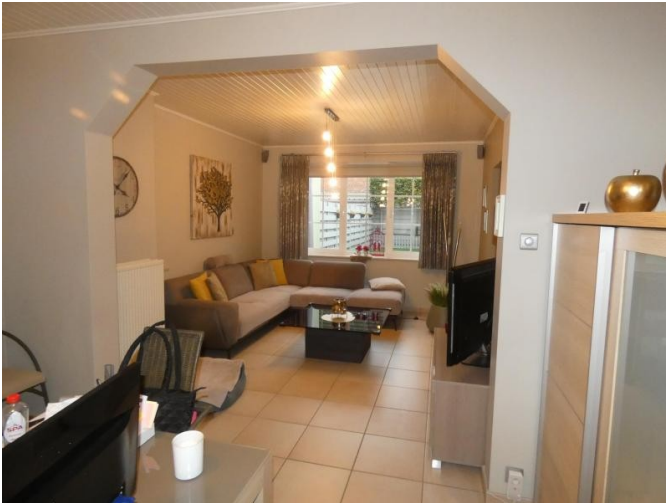
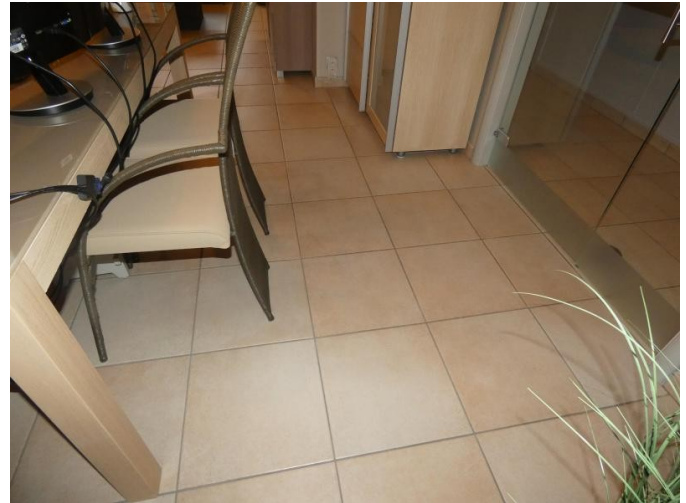
Er zijn in de woning verschillende types vloer afwerking terug te vinden:

- Laminaat
- Tegels (natuursteen, grestegels, keramisch, beton, ...)
- Beton

Geen van deze materialen is asbest-verdacht.

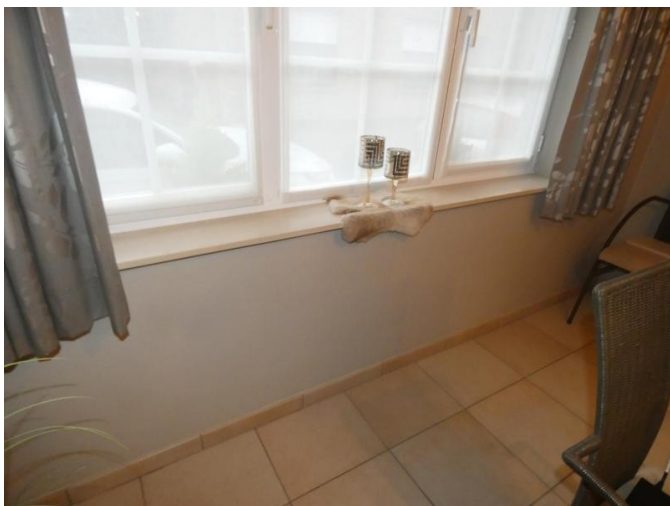
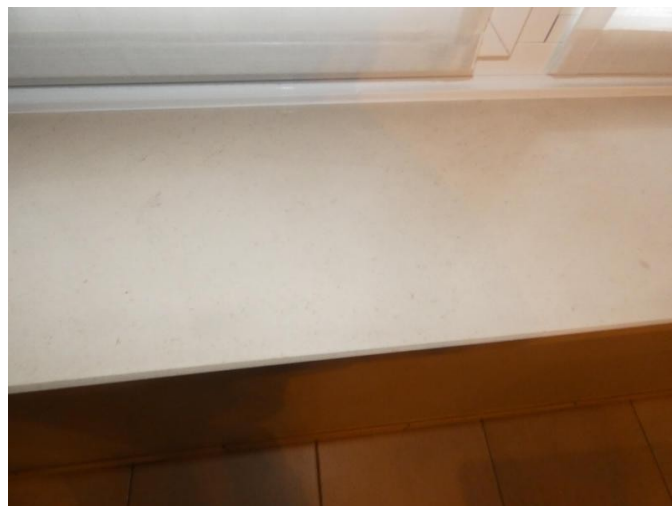
De meeste dorpels en vensterbanken in en buiten het huis zijn niet asbest-verdacht:

- Buiten is blauwe hardsteen toegepast;
- Binnen is hoofdzakelijk marmer toegepast;

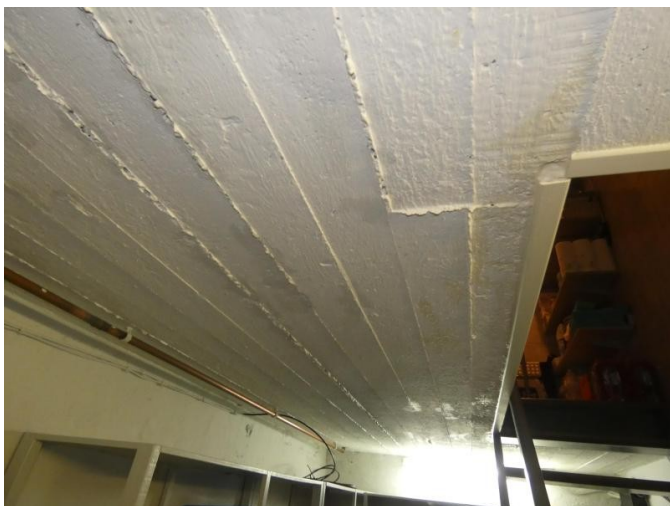
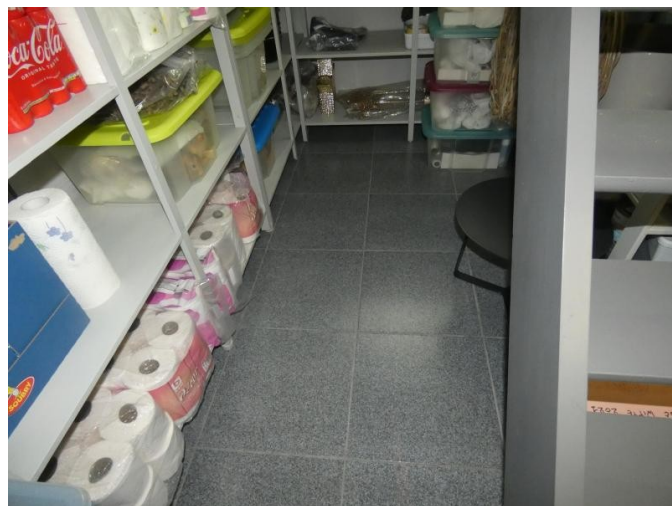
De constructie van de kelder bevat geen asbest-verdachte materialen:

- de vloer is volledig betegeld
- de wanden zijn uit beton / wandtegels
- de plafonds zijn uit beton

Eventueel onderliggende materialen zijn binnen het kader van niet-destructief onderzoek niet waarneembaar.

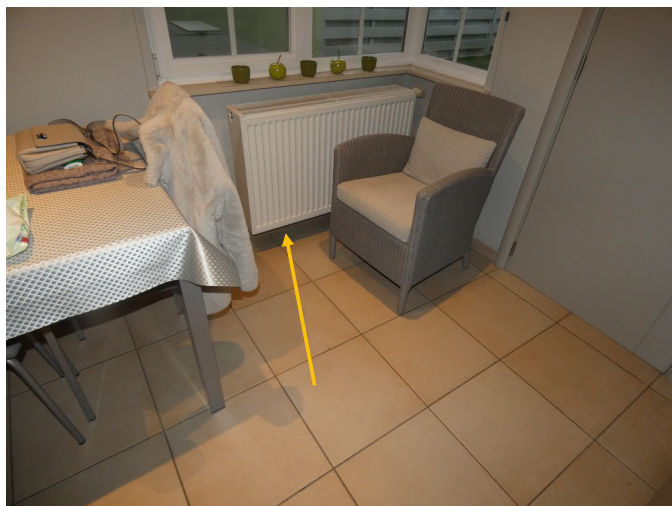
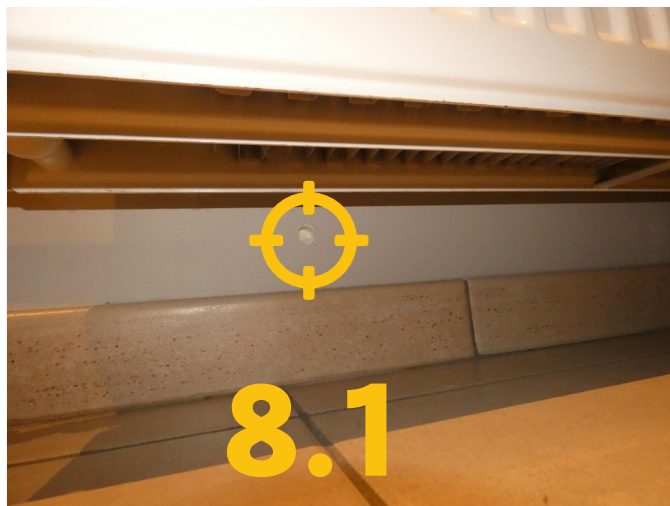
## Fiche 8: - Muurpleister

Geen asbest

#	Type	Referentie	Resultaat
8.1	Mengmonster	MM01	Geen asbest

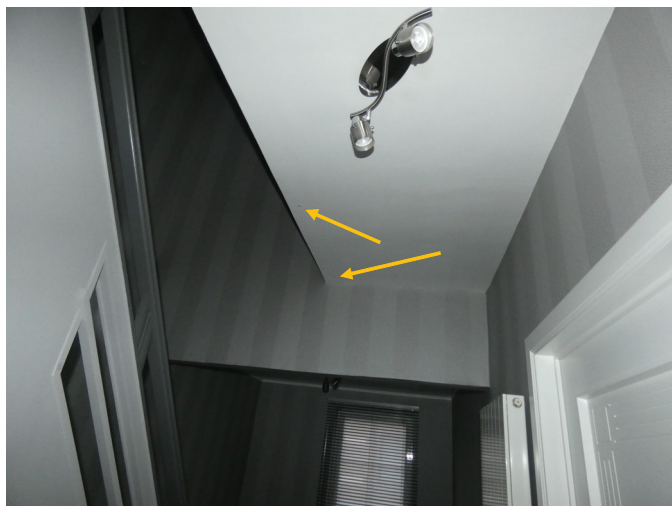
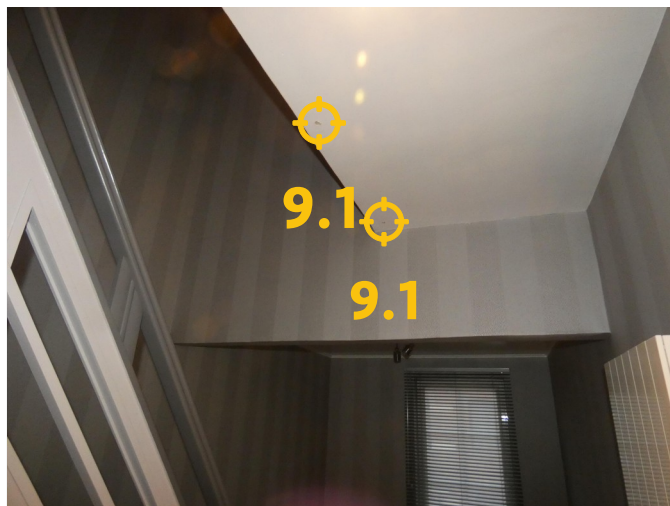
## Fiche 9: - Pleisterwerk plafonds

Geen asbest

#	Type	Referentie	Resultaat
9.1	Mengmonster	MM02	Geen asbest

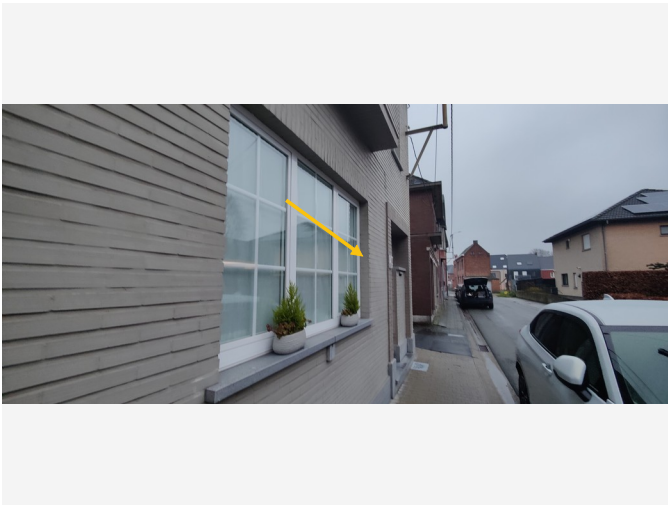
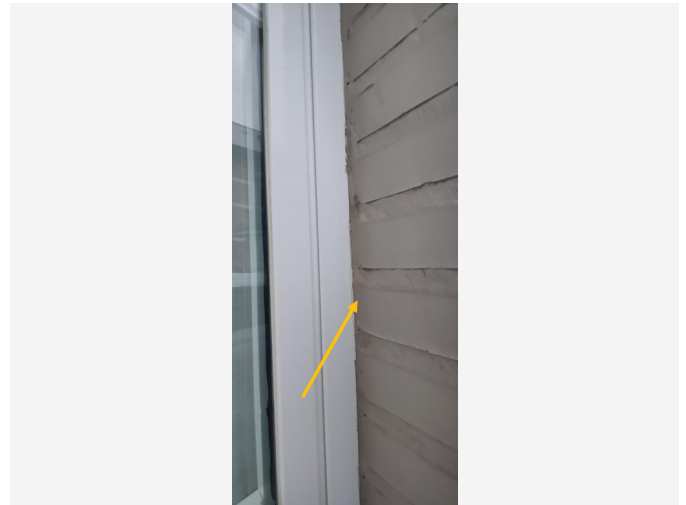
## Fiche 10: - Afdichtingsmateriaal (mastiek, kit, ) aan schrijnwerk (niet verdacht

Beschrijving	Notitie	Terug te vinden op plannen
Fiche 10: - Afdichtingsmateriaal (mastiek, kit, ) aan schrijnwerk (niet verdacht	De afdichtingsmaterialen aan het schrijnwerk zijn van een soepele, zachte soort (siliconen, butyleenrubber, ...) en zijn niet asbest-verdacht. De ramen werden allen vervangen in 1998.	Plan 1.1: _GV - raamdichtingen - dorpels, vensterbanken Plan 1.5: _1e - raamdichtingen - plat dak - dorpels etc...
Fiche 11: - Materialen aan de stookketel (dichtingen, isolerend materiaal, )	De aanwezige stookketel, inclusief alle aansluitingen, zijn zeer recent vernieuwd. In deze installatie zijn geen asbest-verdachte materialen aanwezig	Plan 1.8: _zolder - stookketel - schoorsteen
Fiche 12: - Crepi	De garagemuren, zijn aan de buitenkant afgewerkt met een crepilaag. Op Google Streetview van 2009 is te zien dat toen die laag nog niet aanwezig was. Aangezien de crepi dus duidelijk na 2000 is aangebracht, mag deze als niet-verdacht beschouwd worden.	-

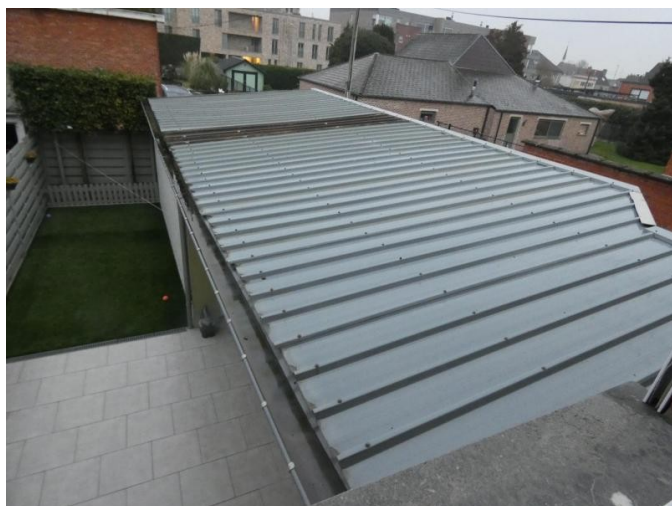
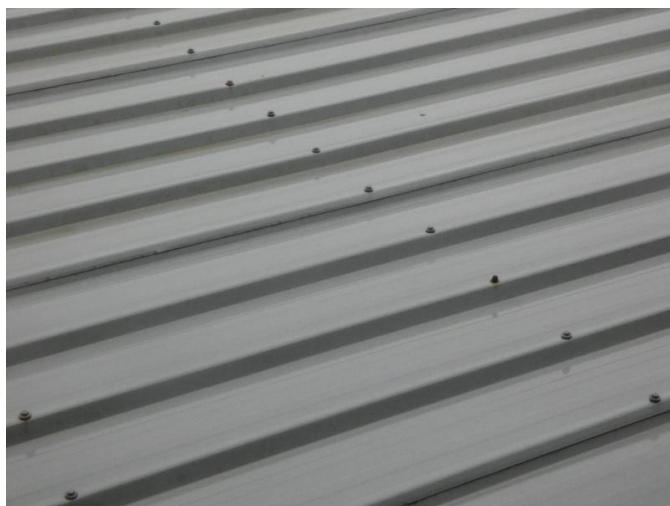
## Fiche 13: - Dakbedekking plat dak

Fiche 13: - Dakbedekking plat dak	Het platte dak uit roofing is in 2000 vervangen door metalen sandwichpanelen. Het is dus niet asbest-verdacht.  Het is niet bekend of er eventueel nog oude daklagen onder liggen. Roofing van oudere leeftijd, kunnen soms asbest bevatten. Bij sloop of renovatie dient hiermee rekening gehouden te worden: Het is aanbevolen om kort voor de werken een staalname te laten uitvoeren en een labo-analyse om de aanwezigheid van asbest te bevestigen dan wel uit te sluiten. Als de roofing niet asbesthoudend blijkt te zijn, dan kunnen de kosten voor het storten van de oude roofing beduidend lager liggen dan wanneer het als asbesthoudend wordt beschouwd.	Plan 1.5: _1e - raamdichtingen - plat dak - dorpels etc...
