Asbestinventarisatetest

Schoolstraat 11, 9255 Buggenhout

Attestnummer : 20260114-000282.000

Uitgegeven op : 14.01.2026

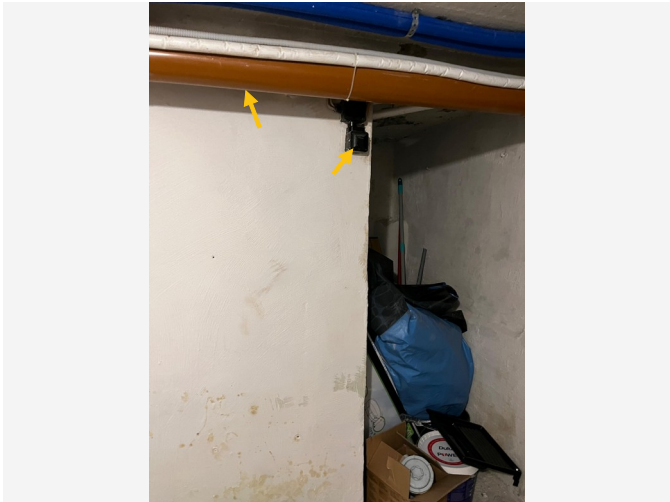
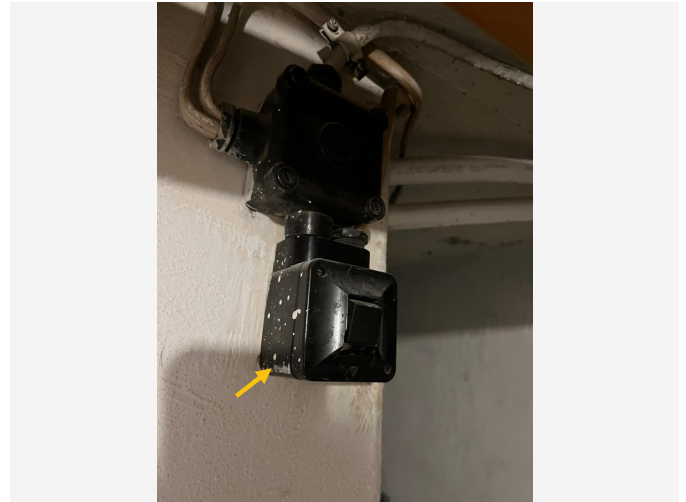
Het asbestmateriaal valt onder de mijlpaal van 2040.

Eindbeoordeling materiaalrisico	Verhoogd materiaalrisico en/of verhoogde kans op vezelvrijgave
---------------------------------	--

Gebondenheid	Categorie 1: hechtgebonden in oorsprong
Asbestsoort (vezeltype)	Crocidoliet aanwezig
Asbestconcentratie	Laag (< 50%)
Afschermingsgraad van het gehele materiaal	Geheel of deels (ook) vrij aan de binnenlucht
Toestand van het materiaal	Licht beschadigd, licht verweerd. Intact calciumsilicaatmateriaal of categorie III 'gebondenheid'

Beschrijving	Bakeliet - Stopcontacten & schakelaars (binnen)
Omgeving	Binnen
Primaire drager	Communicatie en elektrische infrastructuur en uitrusting
Asbestmateriaal	Plaat, paneel, tablet - Type Bakeliet
Bindmiddel van asbestmateriaal	Kunststof of -hars
Gebondenheid op basis van bindmiddel	Hecht
Hoeveelheid (oppervlakte - dikte - aantal)	• 0,10 m ² - 1,00 cm - 1 stuk
Totaal volume	0,001 m ³
Eenvoudig bereikbaar	Ja
Bevestigingswijze	• Geschroefd
Identificatiemethode	De asbestdeskundige beoordeelt het materiaal als asbestverdacht en dus asbesthoudend, en dit zonder monstername. Motivatie: De monstername brengt andere schade aan dan schade die inherent is aan de monstername.
Destructieve handeling voor identificatie	Nee
Opmerking	De genoteerde hoeveelheid betreft een schatting.

Verwijderen

- Zorg voor een veilig beheer. Vermijd het beschadigen van het asbestmateriaal. Controleer de toestand jaarlijks op wijzigingen.
- Voer bijkomende staalname(s) uit.

- Eenvoudige handelingen: mag via doe-het-zelf of door werknemer(s) met opleidingsattest eenvoudige handelingen
Bij het uitvoeren van eenvoudige handelingen, zoals toegestaan via doe-het-zelfmethoden of door werknemers met een opleidingsattest, is het gebruik van de juiste persoonlijke beschermingsmiddelen (PBM's) verplicht om blootstelling aan asbestvezels te voorkomen. Wij adviseren echter om asbest te laten verwijderen door een werknemer met opleidingscertificaat. Maar het is ook toegestaan via de doe-het-zelfmethode, mits de juiste voorzorgsmaatregelen en PBM's in acht worden genomen. De te gebruiken PBM's zijn:
 - FFP3-mondmasker of halfgelaatsmasker met P3 filter

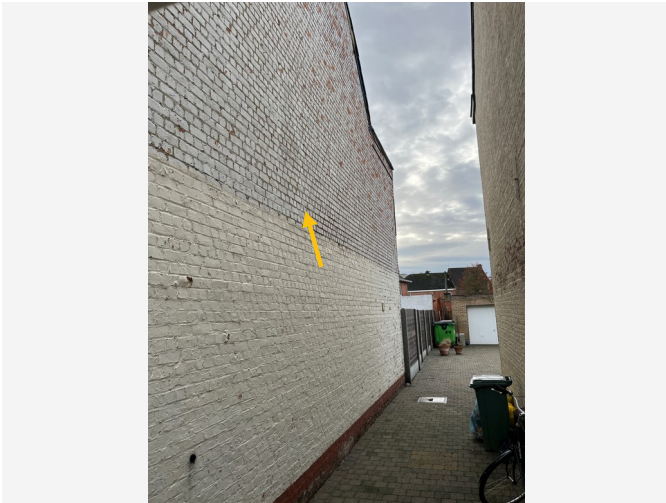
De leien aan rechter gevel werden al verwijderd dus zijn niet meer waarneembaar. Het is mogelijk dat de beklinking gecontamineerd is door het hemelwater.

Basis voor advies	De asbestdeskundige beoordeelt het materiaal als asbesthoudend op basis van een beoordeling met het blote oog.
--------------------------	--

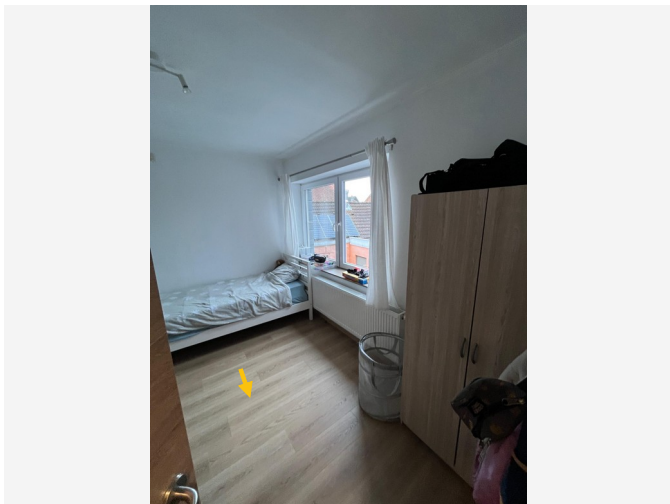
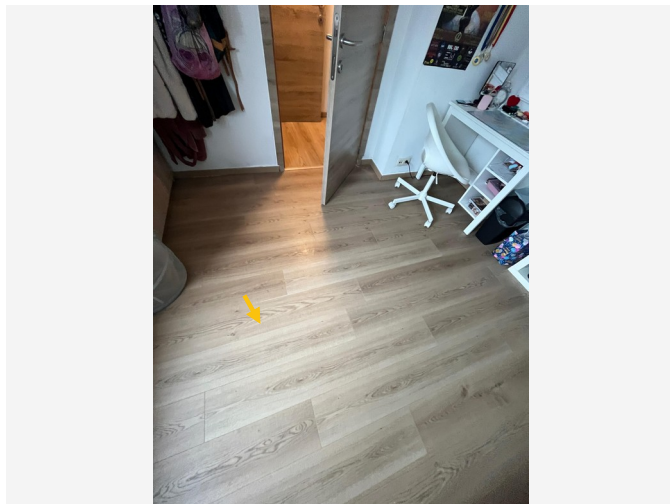
De aanwezige vloerbekleding is niet asbestverdacht. De onderliggende laag was echter niet inspecteerbaar zonder destructie tijdens de inspectie. Mogelijk is de onderliggende laag asbestverdacht.

Basis voor advies	De asbestdeskundige beoordeelt het materiaal als niet-asbestverdacht.
Primaire drager	Vloer

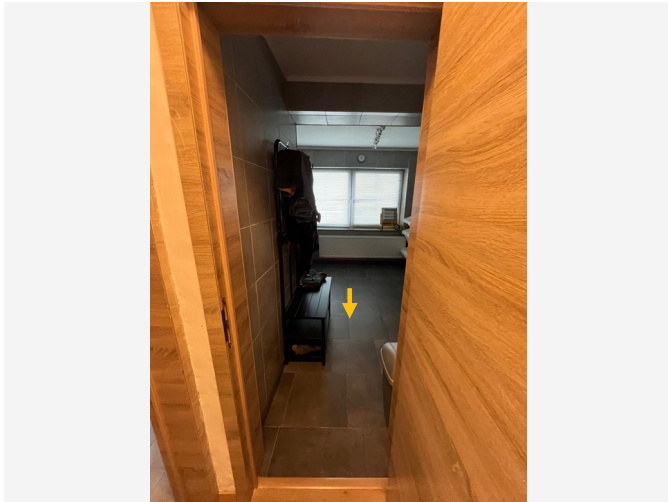
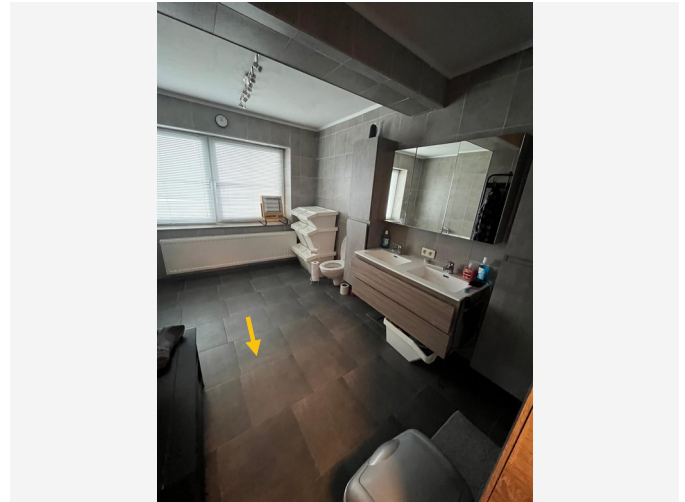
Op moment van de inspectie kon niet worden nagegaan of de tegellijm onder de vloertegels of achter de plinttegels asbestverdacht is. Bij renovatie of verwijdering van de tegels dient het materiaal te worden geanalyseerd voor de werken van start gaan.

Basis voor advies	Beoordeling op basis van expertise, zonder een vaststelling door de asbestdeskundige.
(Asbest)materiaal	In-situ afwerkingslagen - Lijm laag

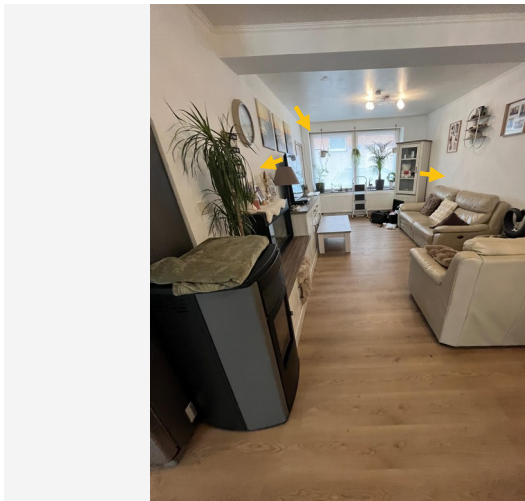
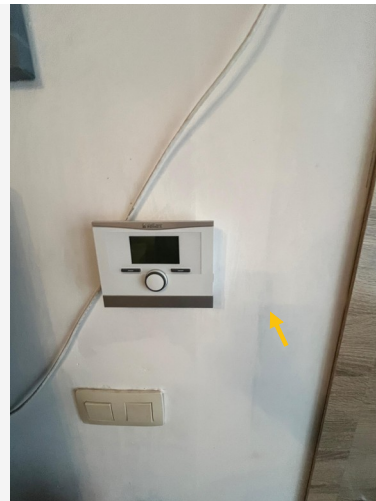
Fiche 5: Valse wand(en)/voorzetswand(en) - Gipskarton-hout

De valse wand(en)/voorzetswand(en) bestaat(bestaan) uit niet-asbestverdachte gipskartonplaten/hout-/pvc platen. Zonder destructie is het niet mogelijk om na te gaan of er asbestverdachte materialen aanwezig zijn achter de valse wand(en)/voorzetswand(en).

Basis voor advies	De asbestdeskundige beoordeelt het materiaal als niet-asbestverdacht.
-------------------	---

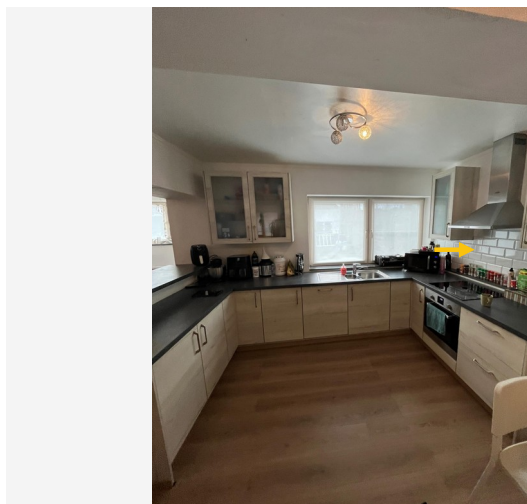
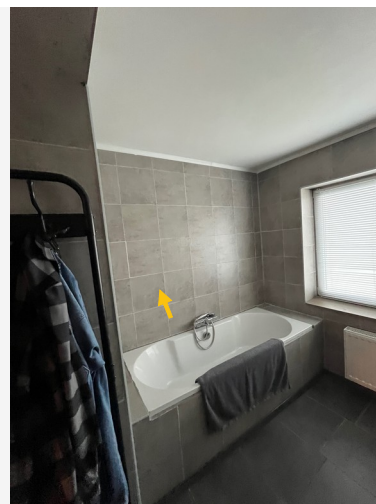
Op moment van de inspectie kon niet worden nagegaan of de tegellijm achter de muurtegels/plinten asbestverdacht is. Bij renovatie of verwijdering van de tegels dient het materiaal te worden geanalyseerd voor de werken van start gaan.

Basis voor advies	Beoordeling op basis van expertise, zonder een vaststelling door de asbestdeskundige.
Primaire drager	Binnenwand
(Asbest)materiaal	In-situ afwerkingslagen - Lijm laag

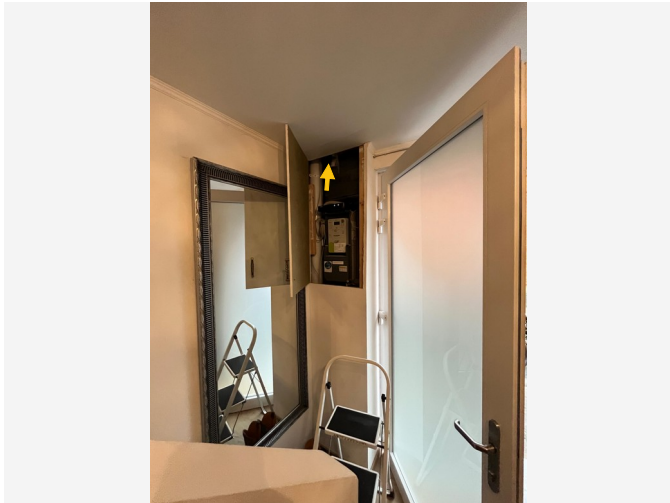
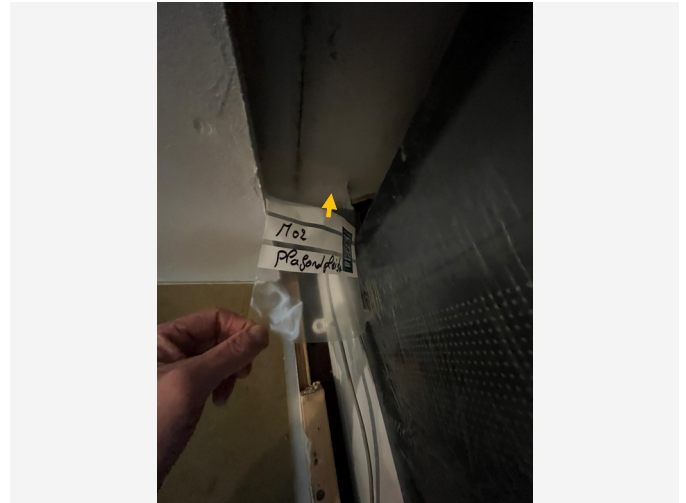
Geen asbest

#	Type	Referentie	Resultaat
7.1	Mengmonster	M02	Geen asbest

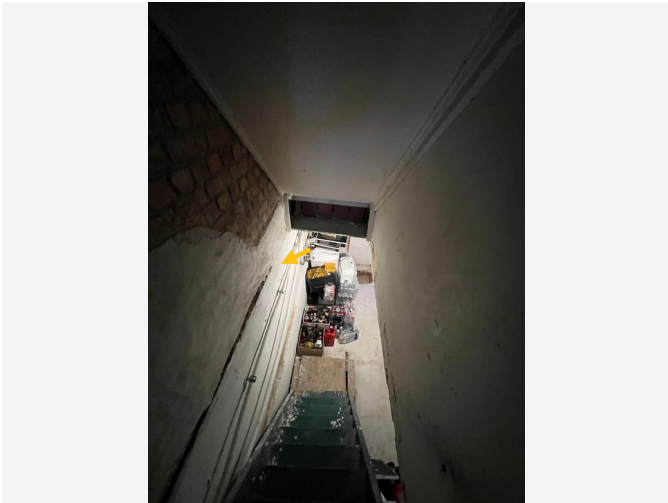
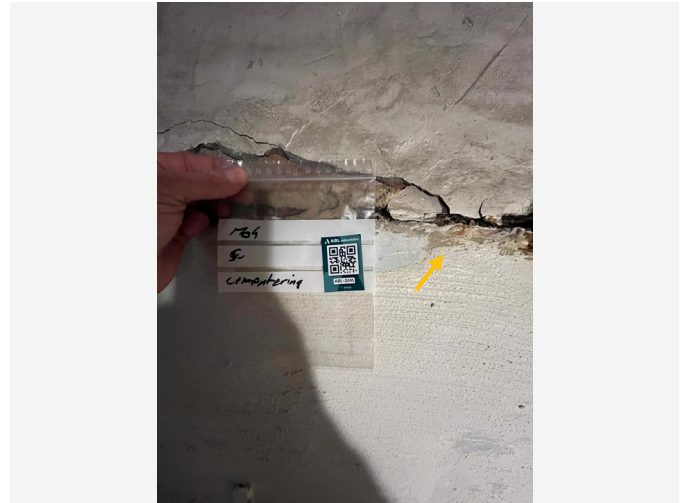
Fiche 8: Cementering binnen.

Geen asbest

#	Type	Referentie	Resultaat
8.1	Mengmonster	M04	Geen asbest

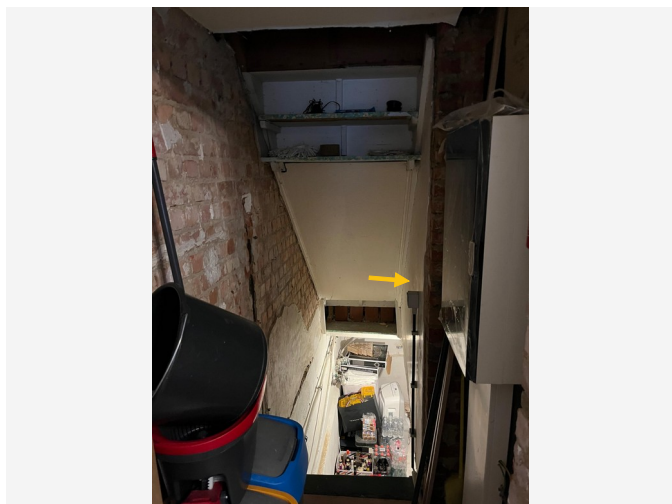
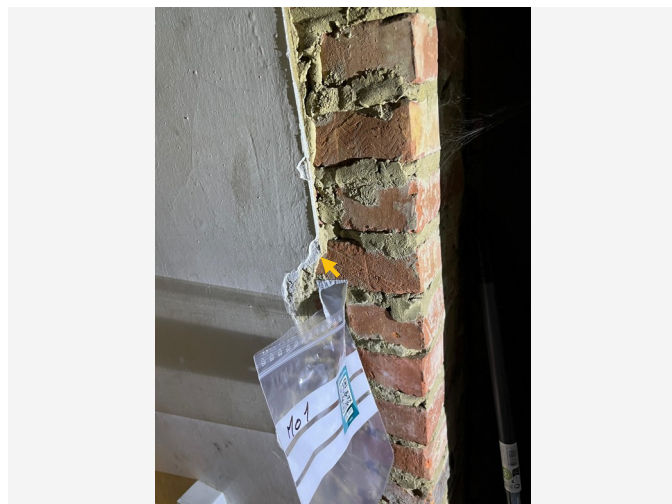
Geen asbest

#	Type	Referentie	Resultaat
9.1	Mengmonster	M01	Geen asbest

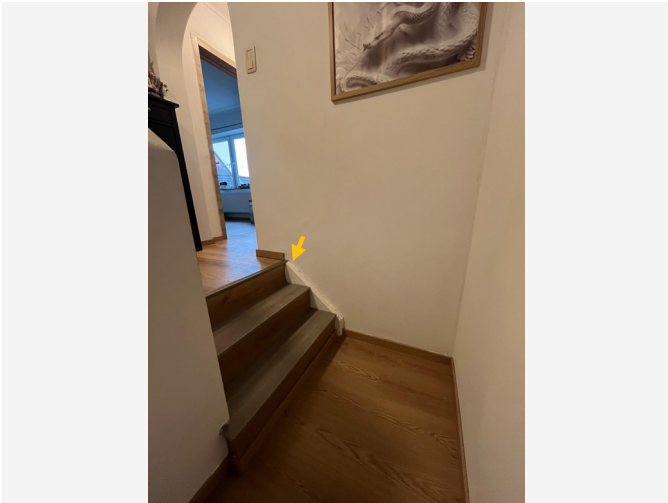
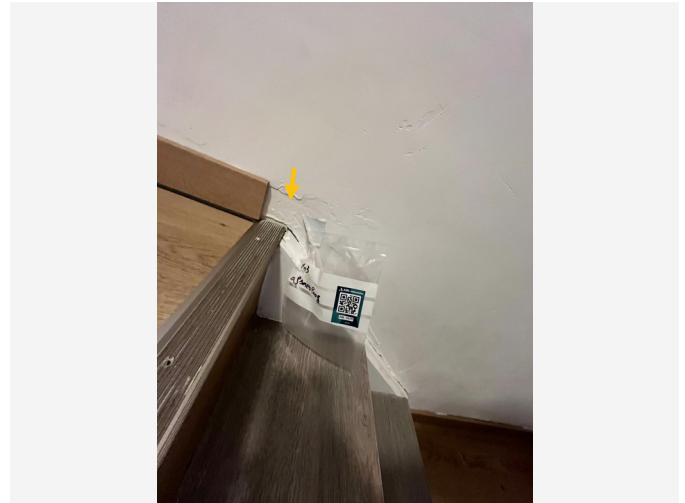
Geen asbest

#	Type	Referentie	Resultaat
10.1	Mengmonster	M03	Geen asbest
