Asbestinventarisatetest

Schipstraat 4, 2870 Puurs-Sint-Amands

Attestnummer : 20260401-000098.000

Asbestveilig (maar niet asbestvrij)

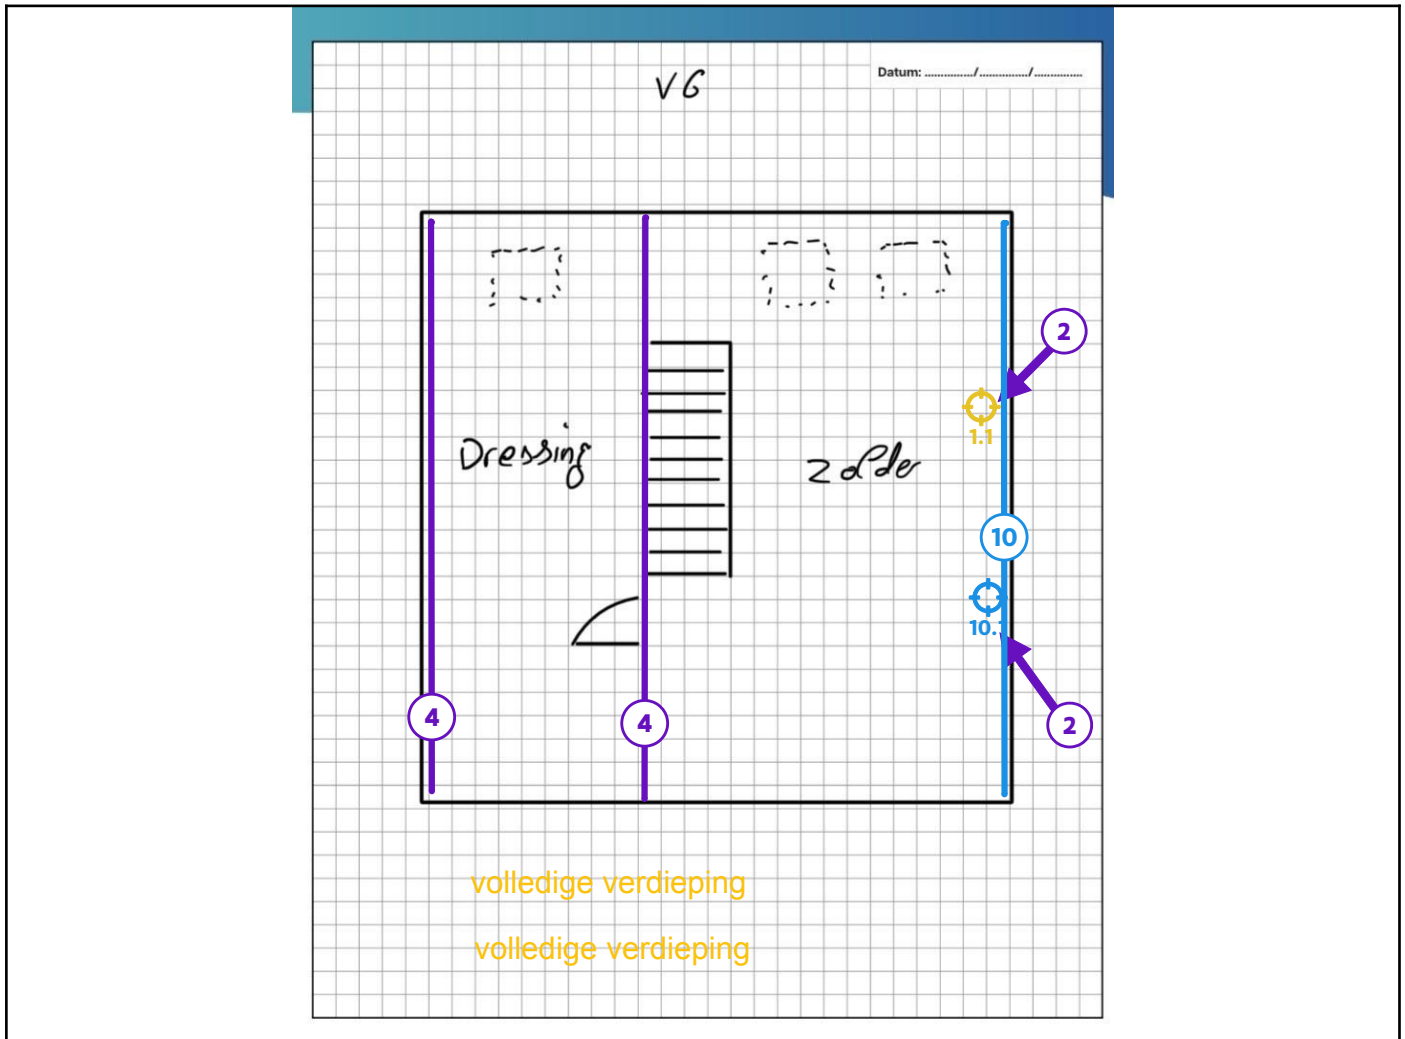
Plan 1.1: 2de verdieping

Beschrijving	Type	Actie
1. Roetluik	Asbestmateriaal	Zorgvuldig beheren
1.1 Code: M03	Puntmonster	-
2. Binnenzijde en bovenzijde van de schouw	Beperking	-
3. Vloerbekleding - Niet verdacht	Advies	-
4. Valse wand(en)/voorzetswand(en) - Gipskarton-Pvc-hout	Advies	-
6. Plafondafwerking in hout	Advies	-

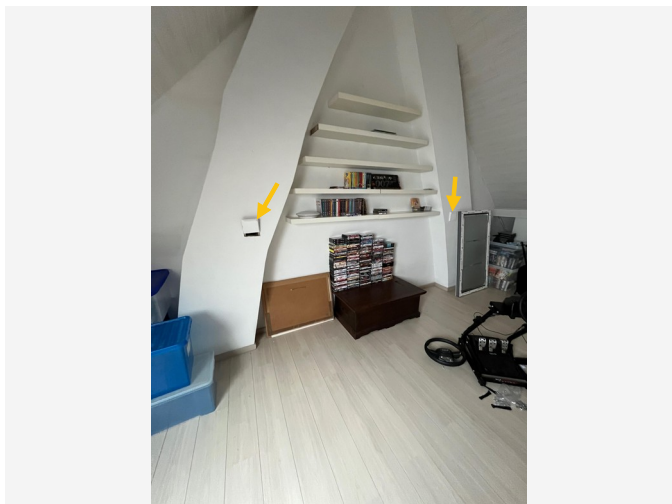
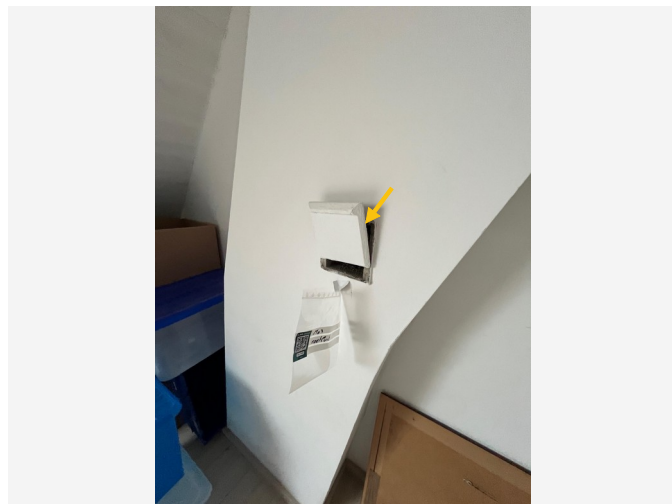
Het asbestmateriaal valt onder de mijlpaal van 2040.

Eindbeoordeling materiaalrisico	Laag materiaalrisico en/of verlaagde kans op vezelvrijgave
---------------------------------	--

Gebondenheid	Categorie 1: hechtgebonden in oorsprong
Asbestsoort (vezeltype)	Alleen chrysotiel aanwezig
Asbestconcentratie	Laag (< 50%)
Afschermingsgraad van het gehele materiaal	Geheel of deels vrij aan de binnenlucht, maar geen contact met binnenluchtstromen
Toestand van het materiaal	Licht beschadigd, licht verweerd. Intacte calciumsilicaatplaat of materiaal met categorie 3-gebondenheid

#	Type	Referentie	Resultaat
1.1	Puntmonster	M03	Chrysotiel

Beschrijving	Roetluik
Omgeving	Binnen
Primaire drager	Binnenwand
Asbestmateriaal	Brandwerende afsluiting (prefab geheel) - Luik
Bindmiddel van asbestmateriaal	Cement
Gebondenheid op basis van bindmiddel	Hecht
Hoeveelheid (gewicht - aantal)	<ul style="list-style-type: none">• 0,50 kg - 2 stuks
Totaal gewicht	1,00 kg
Eenvoudig bereikbaar	Ja
Bevestigingswijze	<ul style="list-style-type: none">• Geklemd• Verlijmd, ingegoten, versmeerd
Identificatiemethode	Een monstername door de asbestdeskundige met laboanalyse door een asbestlabo.
Destructieve handeling voor identificatie	Nee
Opmerking	De hoeveelheid betreft een schatting.

- Zorg voor een veilig beheer. Vermijd het beschadigen van het asbestmateriaal. Controleer de toestand jaarlijks op wijzigingen.

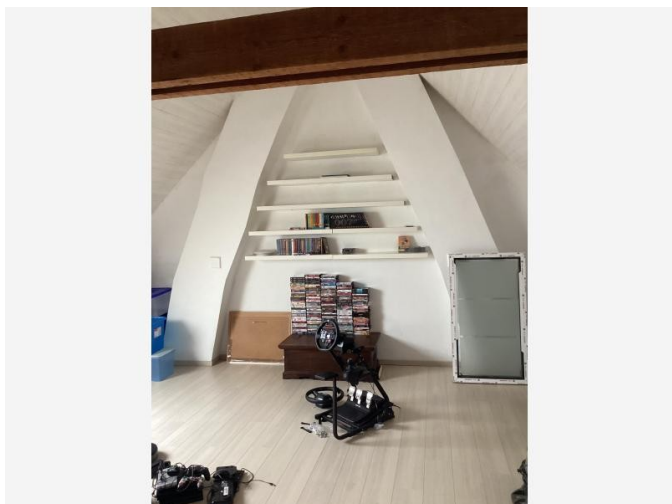
Reden: Het te onderzoeken materiaal situeert zich hoger dan 3,50 m te rekenen vanaf een veilige ondergrond

Uitleg van de asbestdeskundige: De binnenzijde van de schouw kon niet geïnspecteerd worden. Ook van buitenaf was inspectie onmogelijk omwille van de hoogte(hoger dan 3.5m). Asbestverdachte toepassingen kunnen aanwezig zijn. Dit betreft een beperking op middellange termijn.

(Asbest)materiaal	Rookgaskanaal
Karakterisatie	Asbest (verdacht)
Primaire drager	HVAC infrastructuur en uitrusting

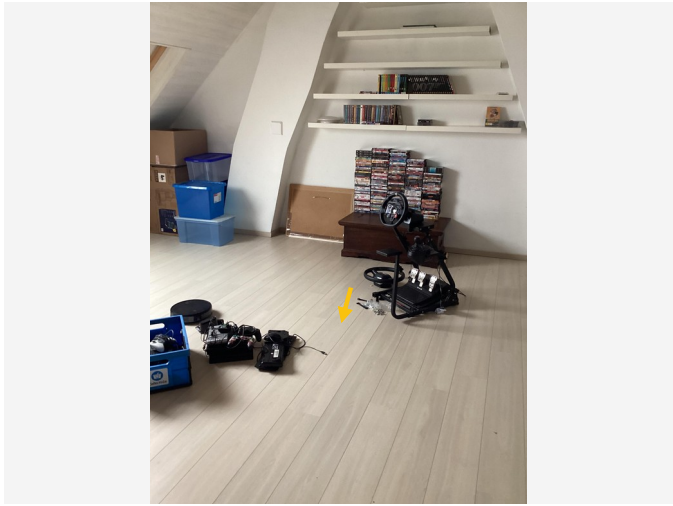
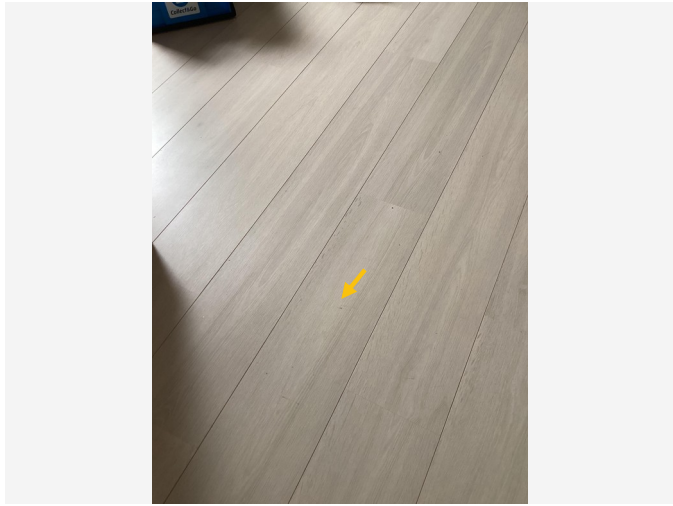
De aanwezige vloerbekleding is niet asbestverdacht. De onderliggende laag was echter niet inspecteerbaar zonder destructie tijdens de inspectie. Mogelijk is de onderliggende laag asbestverdacht.

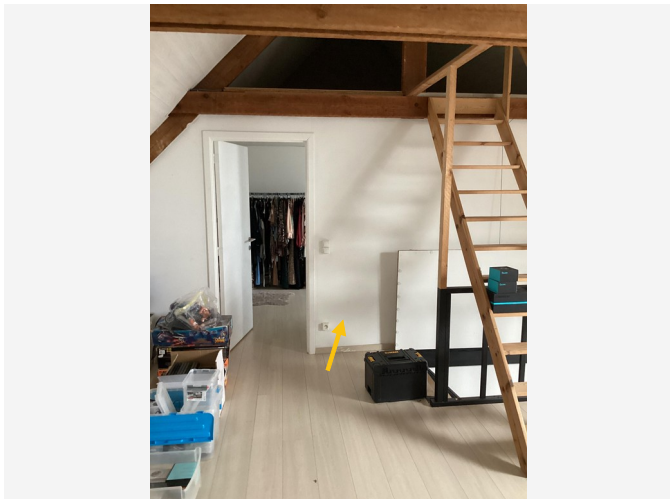
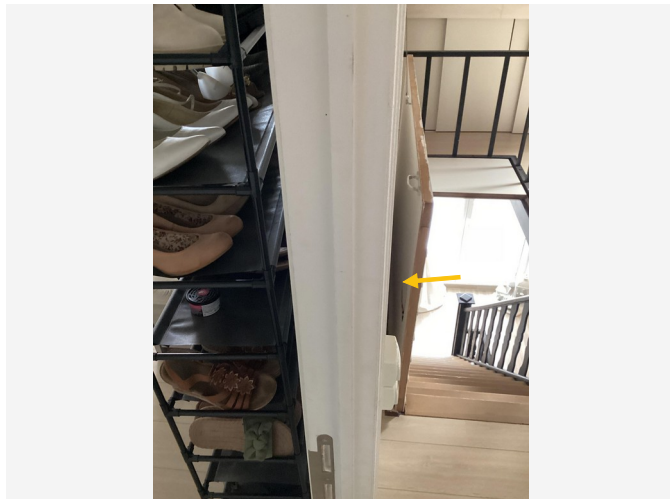
Fiche 4: Valse wand(en)/voorzetwand(en) - Gipskarton-Pvc-hout

De valse wand(en)/voorzetwand(en) bestaat(bestaan) uit niet-asbestverdachte gipskartonplaten/hout-/pvc platen. Zonder destructie is het niet mogelijk om na te gaan of er asbestverdachte materialen aanwezig zijn achter de valse wand(en)/voorzetwand(en).

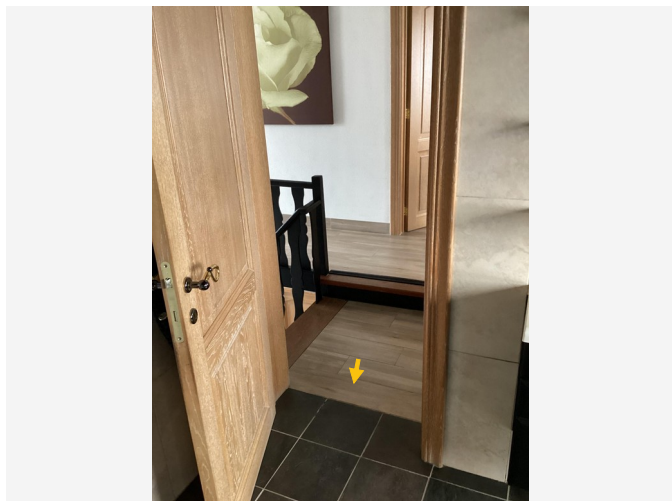
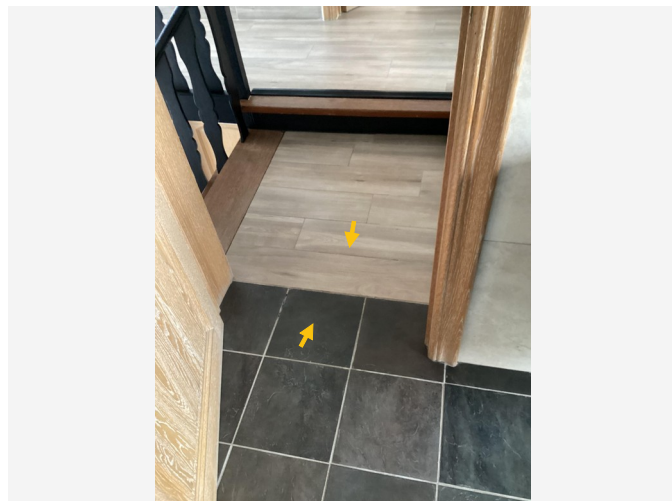
Op moment van de inspectie kon niet worden nagegaan of de tegellijm onder de vloertegels of achter de plinttegels asbestverdacht is. Bij renovatie of verwijdering van de tegels dient het materiaal te worden geanalyseerd voor de werken van start gaan.

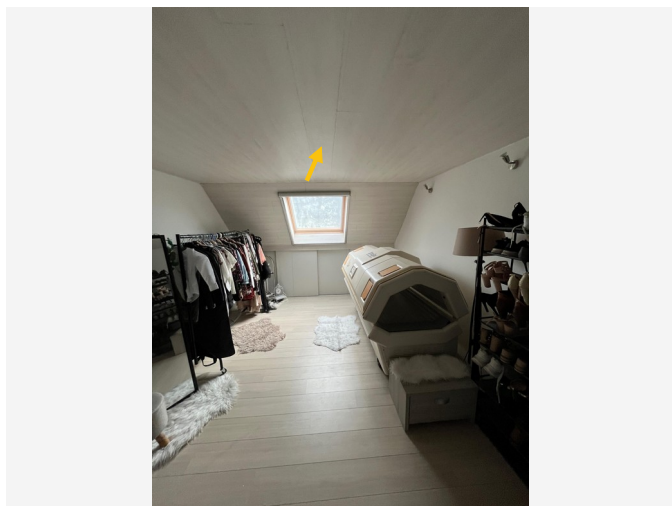
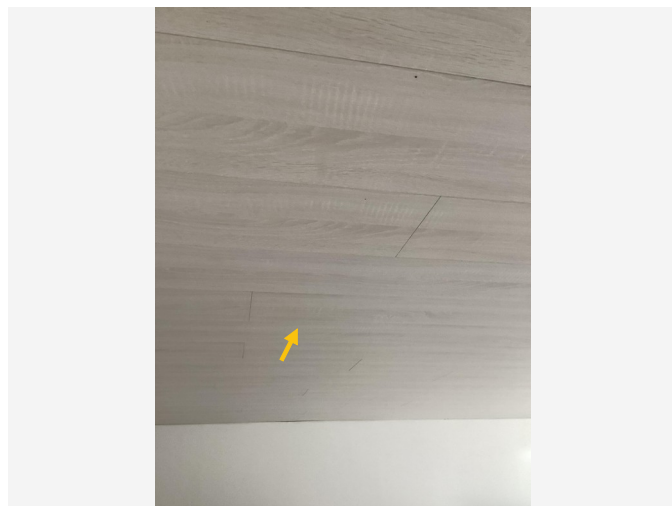
Het plafond bestaat uit niet-asbestverdachte hout platen . Zonder destructie is het niet mogelijk om na te gaan of er asbestverdachte materialen aanwezig zijn achter de hout platen.

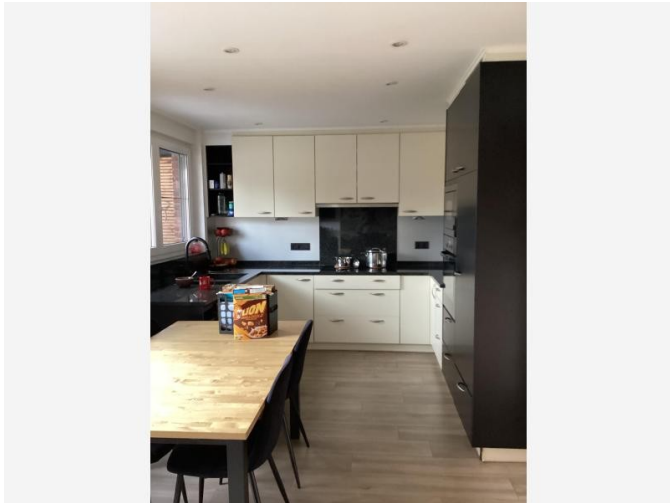
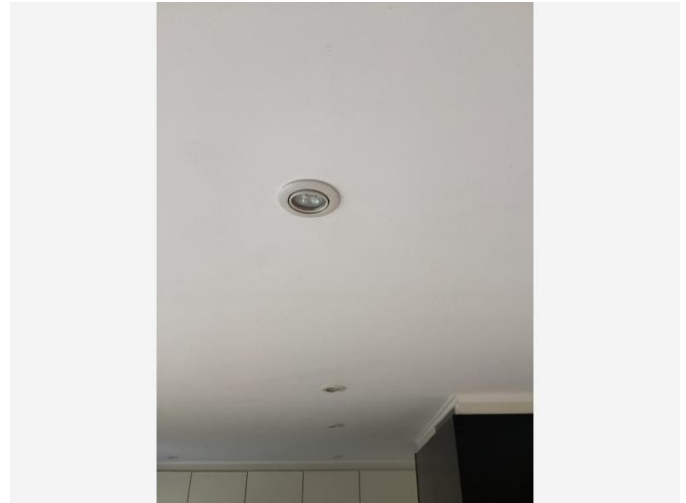
Het plafond bestaat uit niet-asbestverdachte gipskartonplaten. Zonder destructie is het niet mogelijk om na te gaan of er asbestverdachte materialen aanwezig zijn achter de gipskartonplaten.

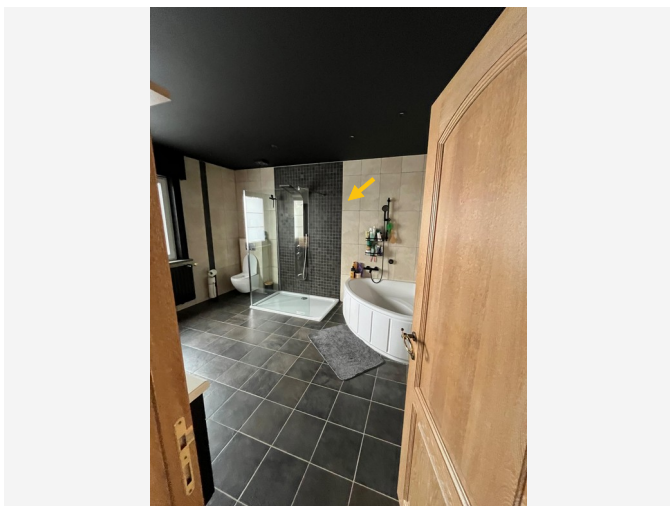
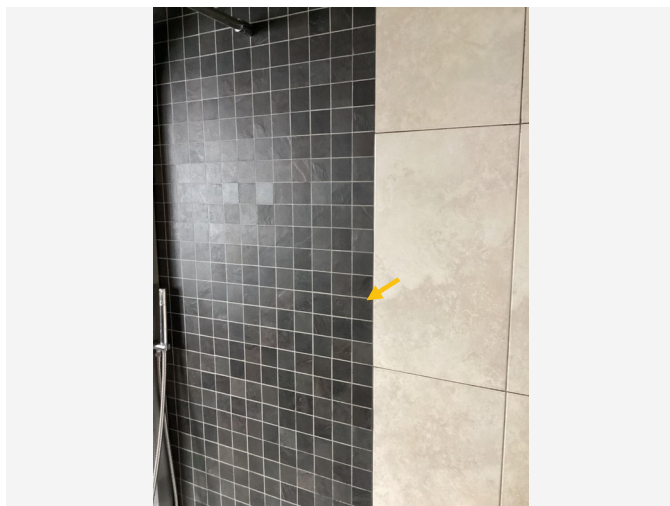
Op moment van de inspectie kon niet worden nagegaan of de tegellijm onder de vloertegels of achter de plinttegels asbestverdacht is. Bij renovatie of verwijdering van de tegels dient het materiaal te worden geanalyseerd voor de werken van start gaan.

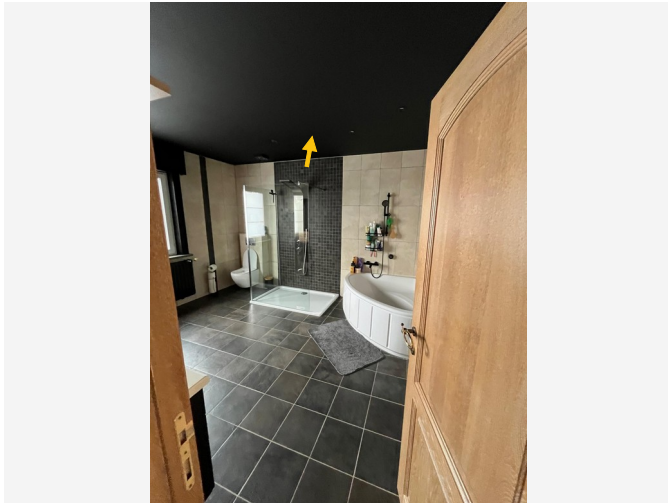
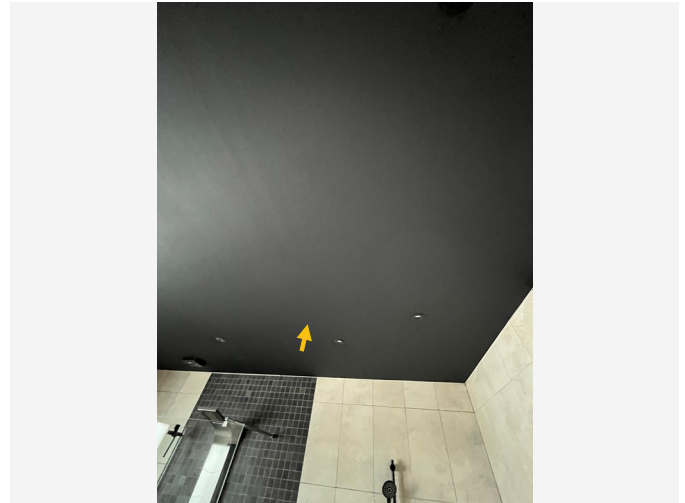
Het plafond bestaat uit niet-asbestverdachte pvc . Zonder destructie is het niet mogelijk om na te gaan of er asbestverdachte materialen aanwezig zijn achter de pvc.
