# Asbestinventarisatetest

Prosper Bosteelsstraat 26, 9255 Buggenhout

Attestnummer : 20251030-000415.000

Uitgegeven op : 30.10.2025

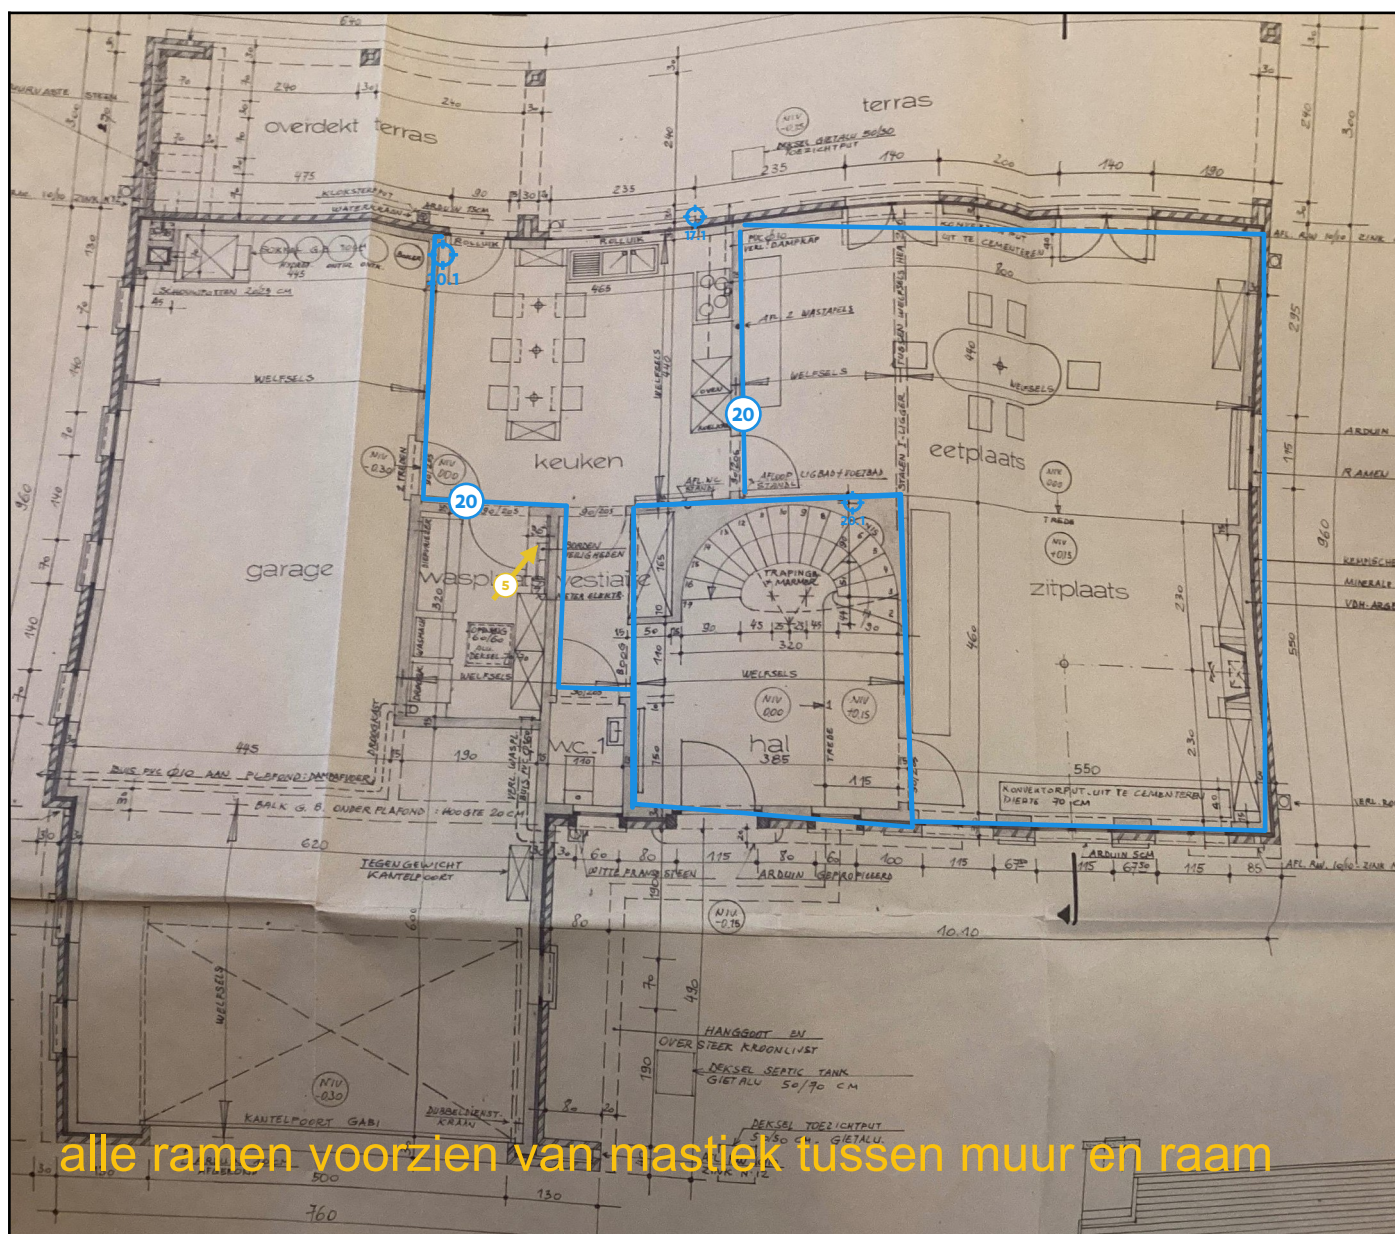
# Plan 1.3: Gelijkvloers

Beschrijving	Type	Actie
5. Bakeliet meter- en zekering kast	Asbestmateriaal	Zorgvuldig beheren
17. Mastiek/kit tussen muur en profiel buiten	Geen asbest	-
17.1 Code: M03	Puntmonster	-
20. Pleisterwerk wanden	Geen asbest	-

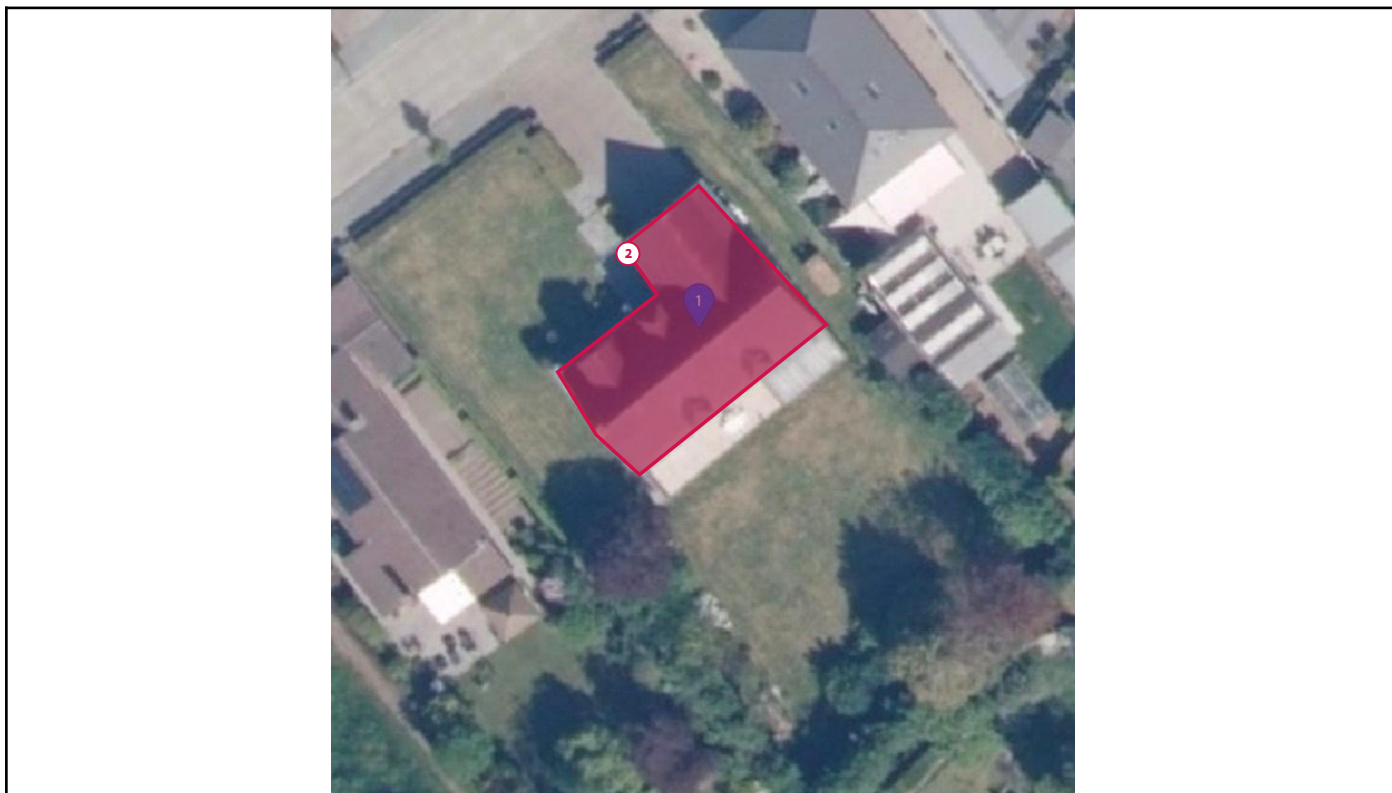
## Plan 1.10: Dak

Beschrijving	Type	Actie
2. Dakbedekking - Dakleien	Asbestmateriaal	Dringend verwijderen

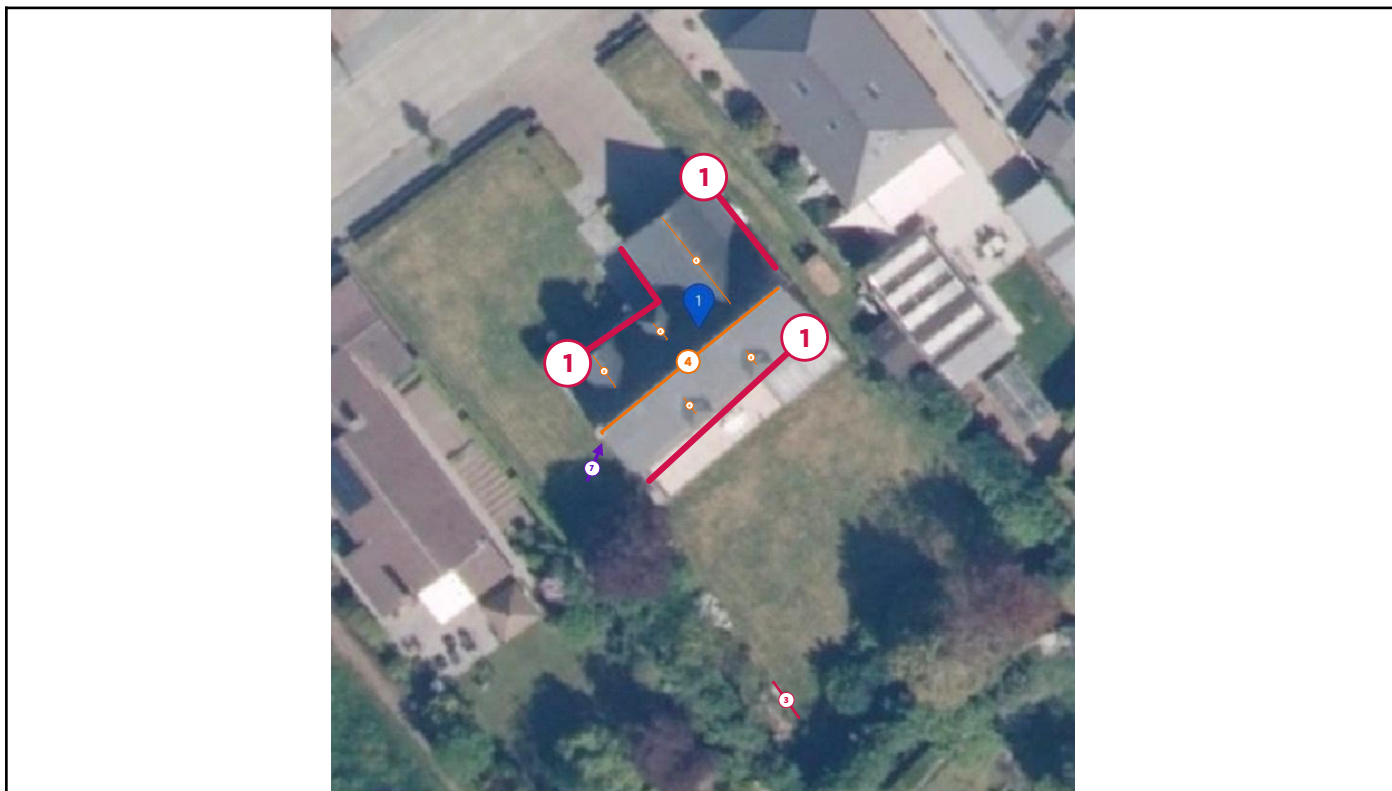
## Plan 1.11: Dak

Beschrijving	Type	Actie
1. Dakgoot - Contaminatie	Asbestmateriaal	Dringend verwijderen
3. Cementplaat	Asbestmateriaal	Dringend verwijderen
4. Dakbedekking - Nokken/Noordbomen	Asbestmateriaal	Verwijderen
7. Binnenzijde en bovenzijde van de schouw	Beperking	-

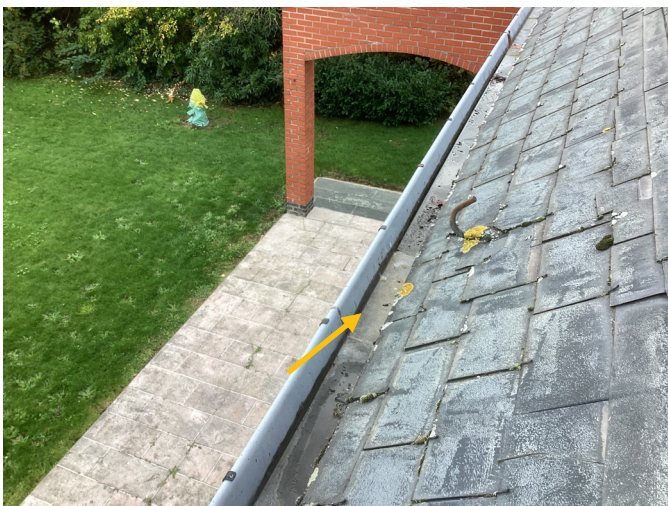
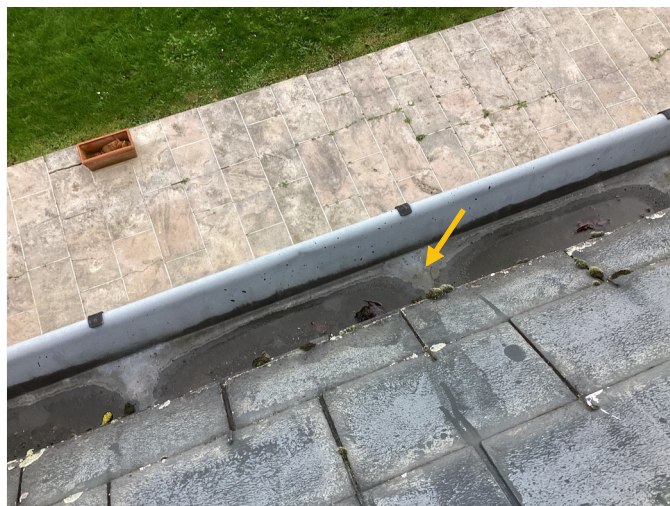
Het asbestmateriaal valt onder de mijlpaal van 2040.

**Dringend verwijderen**

- Verwijder het asbestafval.
- Het slib in de dakgoot is mogelijks verontreinigd met asbestvezels, doordat het in contact is geweest met het asbesthoudend dak. De dakgoot kan gereinigd worden door het slib te verwijderen en of af te voeren naar een erkend asbestverwerker. Ook in de regenwaterput of -ton kan asbesthoudend slib aanwezig zijn. Bij het verwijderen moet steeds gehouden worden met alle milieu- en veiligheidsvoorschriften

- Eenvoudige handelingen: mag via doe-het-zelf of door werknemer(s) met opleidingsattest eenvoudige handelingen  
Bij het uitvoeren van eenvoudige handelingen, zoals toegestaan via doe-het-zelfmethoden of door werknemers met een opleidingsattest, is het gebruik van de juiste persoonlijke beschermingsmiddelen (PBM's) verplicht om blootstelling aan asbestvezels te voorkomen. Wij adviseren echter om asbest te laten verwijderen door een werknemer met opleidingscertificaat. Maar het is ook toegestaan via de doe-het-zelfmethode, mits de juiste voorzorgsmaatregelen en PBM's in acht worden genomen. De te gebruiken PBM's zijn:
  - FFP3-mondmasker of halfgelaatsmasker met P3 filter

Het afval dient op een correcte manier te worden verpakt en afgevoerd.

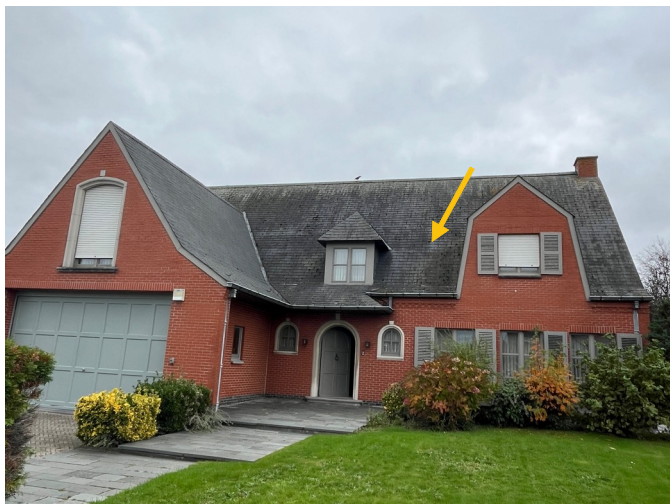
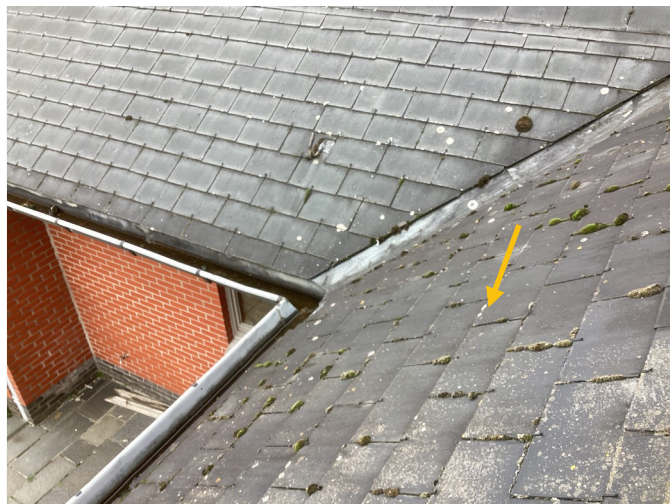
Het asbestmateriaal valt onder de mijlpaal van 2034.

**Dringend verwijderen**

Eindbeoordeling materiaalrisico	Hoog materiaalrisico en/of hoge kans op vezelvrijgave
---------------------------------	---

Gebondenheid	Categorie 1: hechtgebonden in oorsprong
Asbestsoort (vezeltype)	Crocidoliet aanwezig
Asbestconcentratie	Laag (< 50%)
Afschermingsgraad van het gehele materiaal	Geheel of deels (ook) vrij aan de binnenlucht
Toestand van het materiaal	Matig beschadigd, matig verweerd

- Hemelwater dat afspoelt van asbestcement daken of gevels kan asbestdeeltjes bevatten. Gebruik het enkel voor gesloten circuits (bv. spoelen toiletten). Reinig na het vervangen van het dak of de gevel de dakgoten en regenwaterput of -ton om asbesthoudend sediment of slib te verwijderen

- Eenvoudige handelingen: mag via doe-het-zelf of door werknemer(s) met opleidingsattest eenvoudige handelingen  
Bij het uitvoeren van eenvoudige handelingen, zoals toegestaan via doe-het-zelfmethoden of door werknemers met een opleidingsattest, is het gebruik van de juiste persoonlijke beschermingsmiddelen (PBM's) verplicht om blootstelling aan asbestvezels te voorkomen. Wij adviseren echter om asbest te laten verwijderen door een werknemer met opleidingscertificaat. Maar het is ook toegestaan via de doe-het-zelfmethode, mits de juiste voorzorgsmaatregelen en PBM's in acht worden genomen. De te gebruiken PBM's zijn:
  - FFP3-mondmasker of halfgelaatsmasker met P3 filter
  - wegwerpoverall (Tyvek CATIII, type 5en 6)

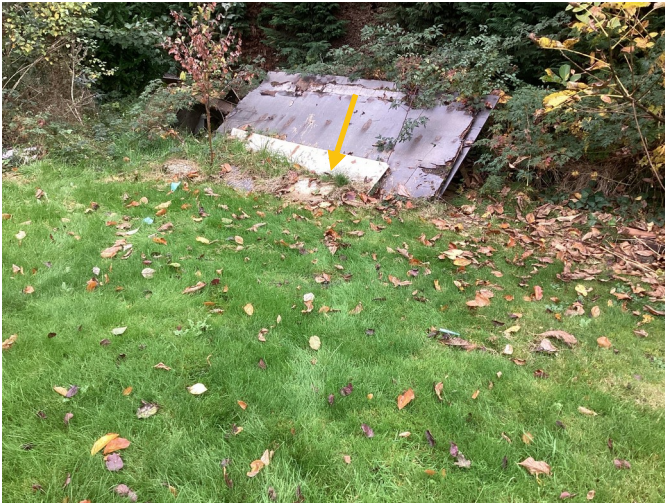
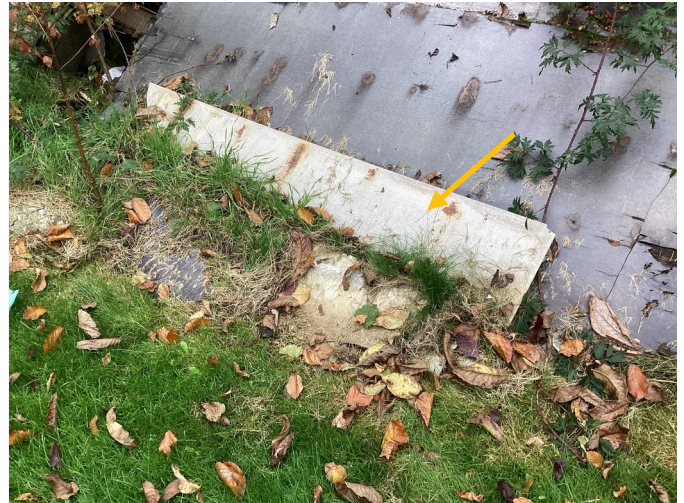
Het asbestmateriaal valt onder de mijlpaal van 2040.

**Dringend verwijderen**

- Verwijder het asbestafval.

- Eenvoudige handelingen: mag via doe-het-zelf of door werknemer(s) met opleidingsattest eenvoudige handelingen  
Bij het uitvoeren van eenvoudige handelingen, zoals toegestaan via doe-het-zelfmethoden of door werknemers met een opleidingsattest, is het gebruik van de juiste persoonlijke beschermingsmiddelen (PBM's) verplicht om blootstelling aan asbestvezels te voorkomen. Wij adviseren echter om asbest te laten verwijderen door een werknemer met opleidingscertificaat. Maar het is ook toegestaan via de doe-het-zelfmethode, mits de juiste voorzorgsmaatregelen en PBM's in acht worden genomen. De te gebruiken PBM's zijn:
  - FFP3-mondmasker of halfgelaatsmasker met P3 filter
  - wegwerpoverall (Tyvek CATIII, type 5en 6)
  - afwasbaar schoeisel

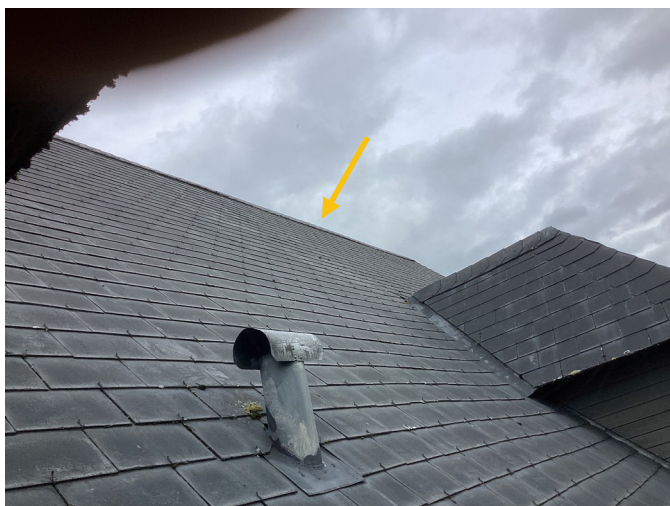
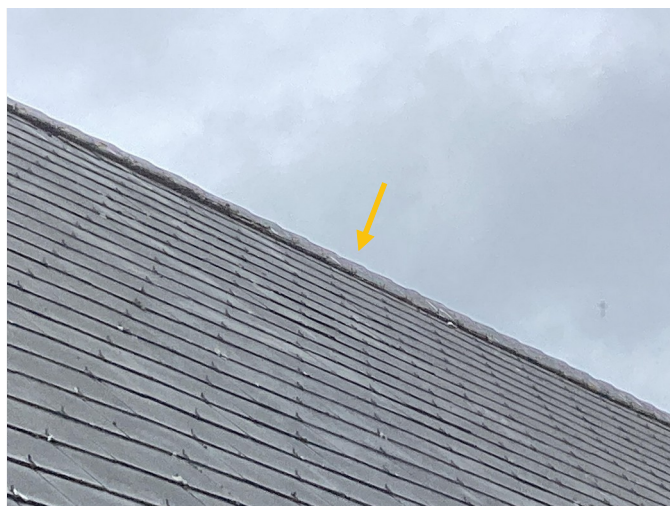
Het asbestmateriaal valt onder de mijlpaal van 2034.

Verwijderen

Eindbeoordeling materiaalrisico	Verhoogd materiaalrisico en/of verhoogde kans op vezelvrijgave
---------------------------------	--

Gebondenheid	Categorie 1: hechtgebonden in oorsprong
Asbestsoort (vezeltype)	Crocidoliet aanwezig
Asbestconcentratie	Laag (< 50%)
Afschermingsgraad van het gehele materiaal	Geheel of deels vrij aan de buitenlucht
Toestand van het materiaal	Matig beschadigd, matig verweerd

- Hemelwater dat afspoelt van asbestcement daken of gevels kan asbestdeeltjes bevatten. Gebruik het enkel voor gesloten circuits (bv. spoelen toiletten). Reinig na het vervangen van het dak of de gevel de dakgoten en regenwaterput of -ton om asbesthoudend sediment of slib te verwijderen

- Eenvoudige handelingen: mag via doe-het-zelf of door werknemer(s) met opleidingsattest eenvoudige handelingen  
Bij het uitvoeren van eenvoudige handelingen, zoals toegestaan via doe-het-zelfmethoden of door werknemers met een opleidingsattest, is het gebruik van de juiste persoonlijke beschermingsmiddelen (PBM's) verplicht om blootstelling aan asbestvezels te voorkomen. Wij adviseren echter om asbest te laten verwijderen door een werknemer met opleidingscertificaat. Maar het is ook toegestaan via de doe-het-zelfmethode, mits de juiste voorzorgsmaatregelen en PBM's in acht worden genomen. De te gebruiken PBM's zijn:
  - FFP3-mondmasker of halfgelaatsmasker met P3 filter
  - wegwerpoverall (Tyvek CATIII, type 5en 6)

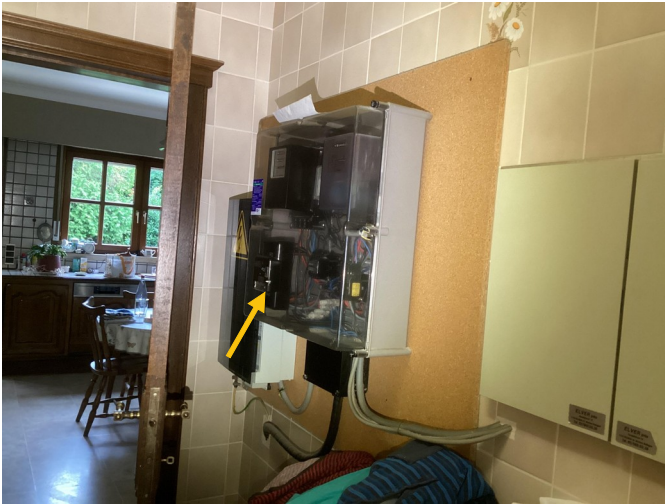
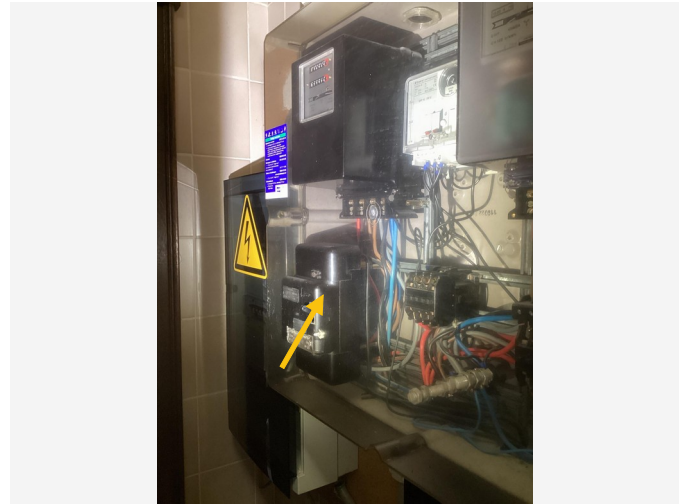
Het asbestmateriaal valt onder de mijlpaal van 2040.

Zorgvuldig beheren

Beschrijving	Bakeliet meter- en zekering kast
Omgeving	Binnen
Primaire drager	Communicatie en elektrische infrastructuur en uitrusting
Asbestmateriaal	Plaat, paneel, tablet - Type Bakeliet
Bindmiddel van asbestmateriaal	Kunststof of -hars
Gebondenheid op basis van bindmiddel	Hecht
Hoeveelheid (oppervlakte - dikte - aantal)	<ul style="list-style-type: none"><li>• 0,50 m<sup>2</sup> - 0,30 cm - 1 stuk</li></ul>
Totaal volume	0,002 m <sup>3</sup>
Eenvoudig bereikbaar	Ja
Bevestigingswijze	<ul style="list-style-type: none"><li>• Geschroefd</li></ul>
Identificatiemethode	Vaststelling zonder monstername
Destructieve handeling voor identificatie	Nee
Opmerking	De meterkast hoort toe aan de nutsmaatschappij en dient door hen vervangen/verwijderd te worden.

- Zorg voor een veilig beheer. Vermijd het beschadigen van het asbestmateriaal. Controleer de toestand jaarlijks op wijzigingen.

- Eenvoudige handelingen: mag via doe-het-zelf of door werknemer(s) met opleidingsattest eenvoudige handelingen  
Deze toepassing is enkel te verwijderen door de nutsmaatschappij.

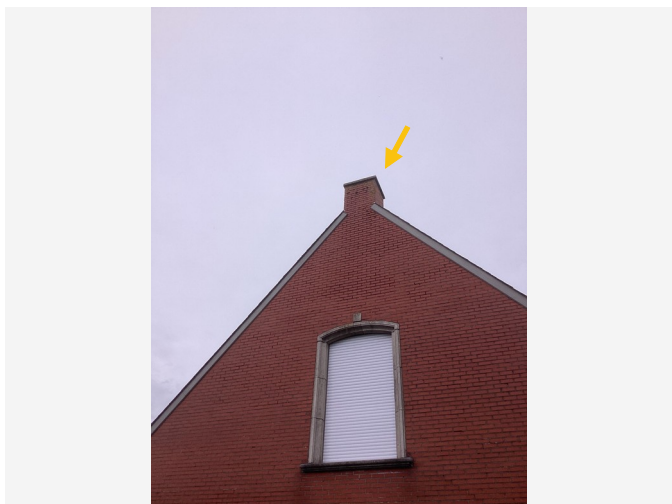
Situeringfoto

(Asbest)materiaal	Rookgaskanaal
Karakterisatie	Asbest (verdacht)
Primaire drager	HVAC infrastructuur en uitrusting

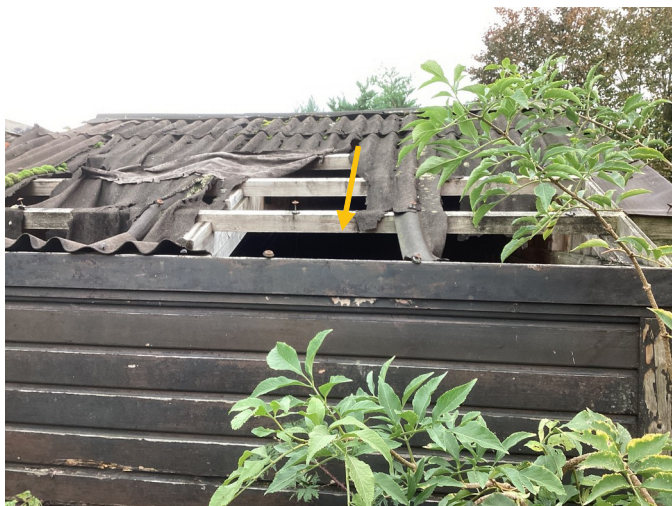
Situeringfoto

(Asbest)materiaal	Niet inspecteerbaar
Karakterisatie	Asbest (verdacht)
Primaire drager	Volledige constructie binnen

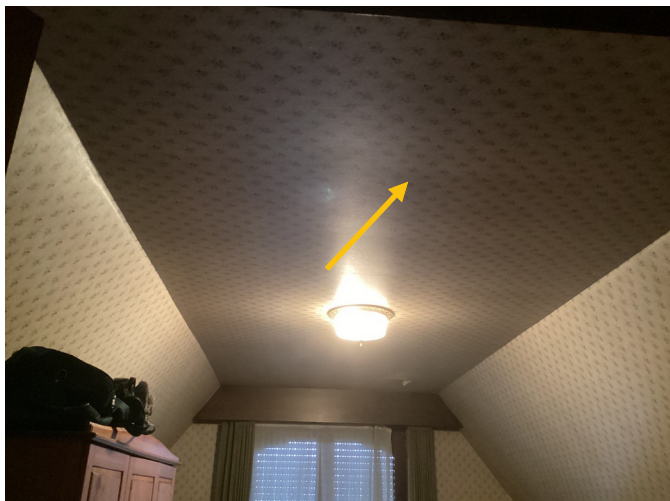
# Fiche 11: Afsmeerlagen aan voegen tussen gipskartonplaten niet waarneembaar

Identificatiemethode	Redelijk vermoeden
----------------------	--------------------
