Asbestinventarisatetest

Sint Huybrechtstraat 52, 1785 Merchtem

Attestnummer : 20260423-000510.000

Niet-asbestveilig

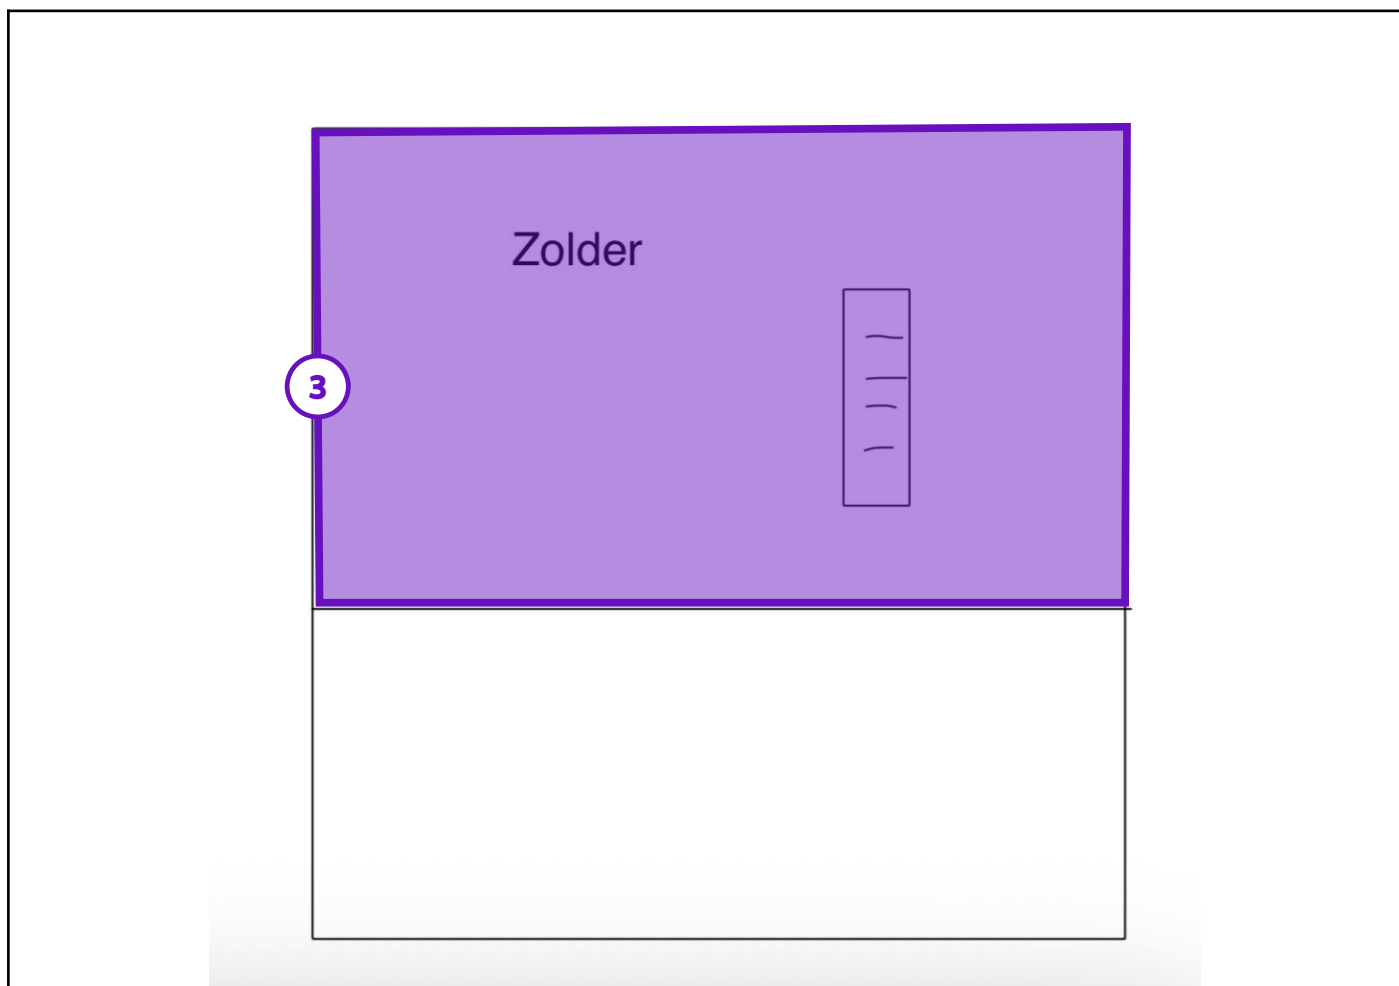
Plan 1.10: Zolder

Beschrijving	Type	Actie
3. Zolder en garage niet inspecteerbaar	Beperking	-

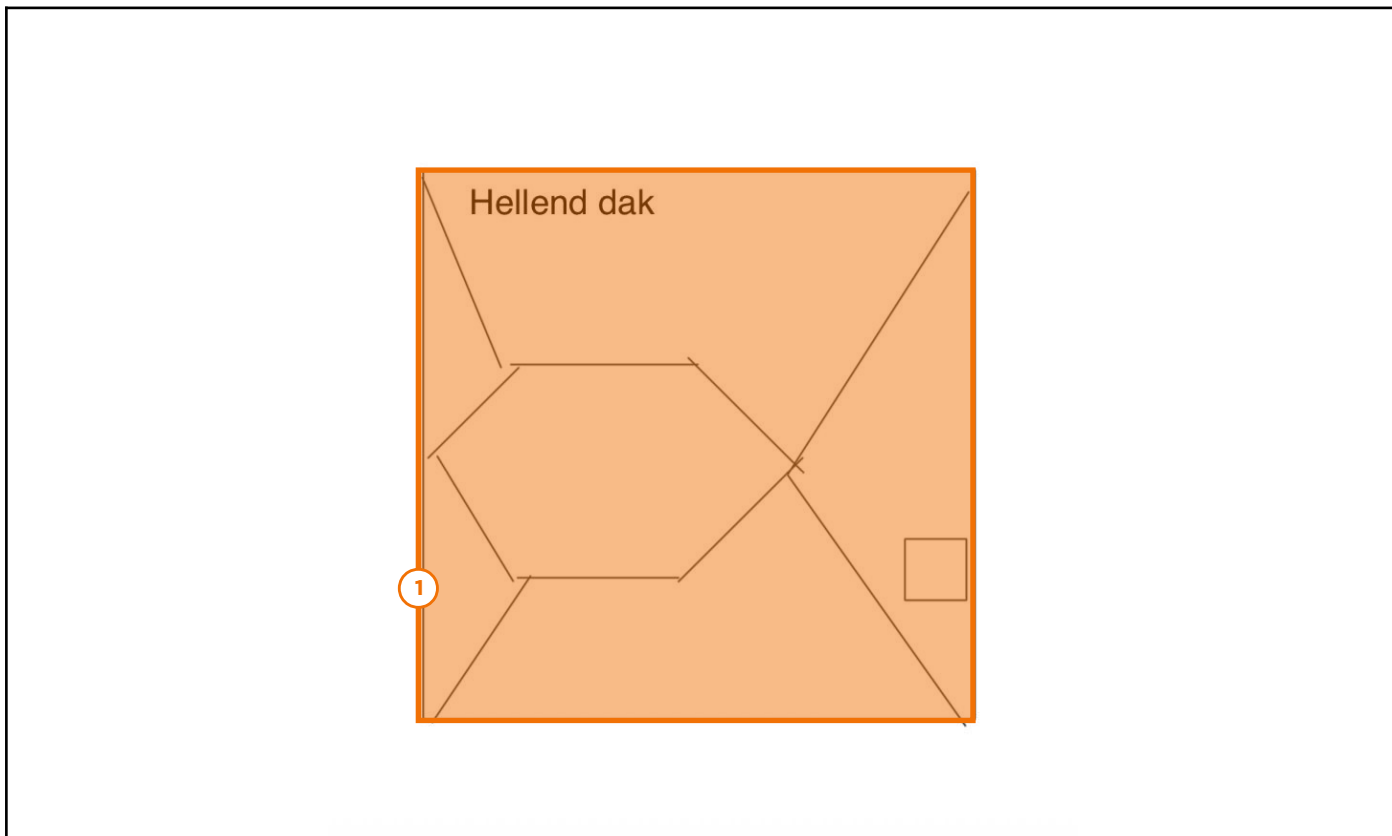
Plan 1.11: Hellend dak

Beschrijving	Type	Actie
1. Dakbedekking - Dakleien	Asbestmateriaal	Verwijderen

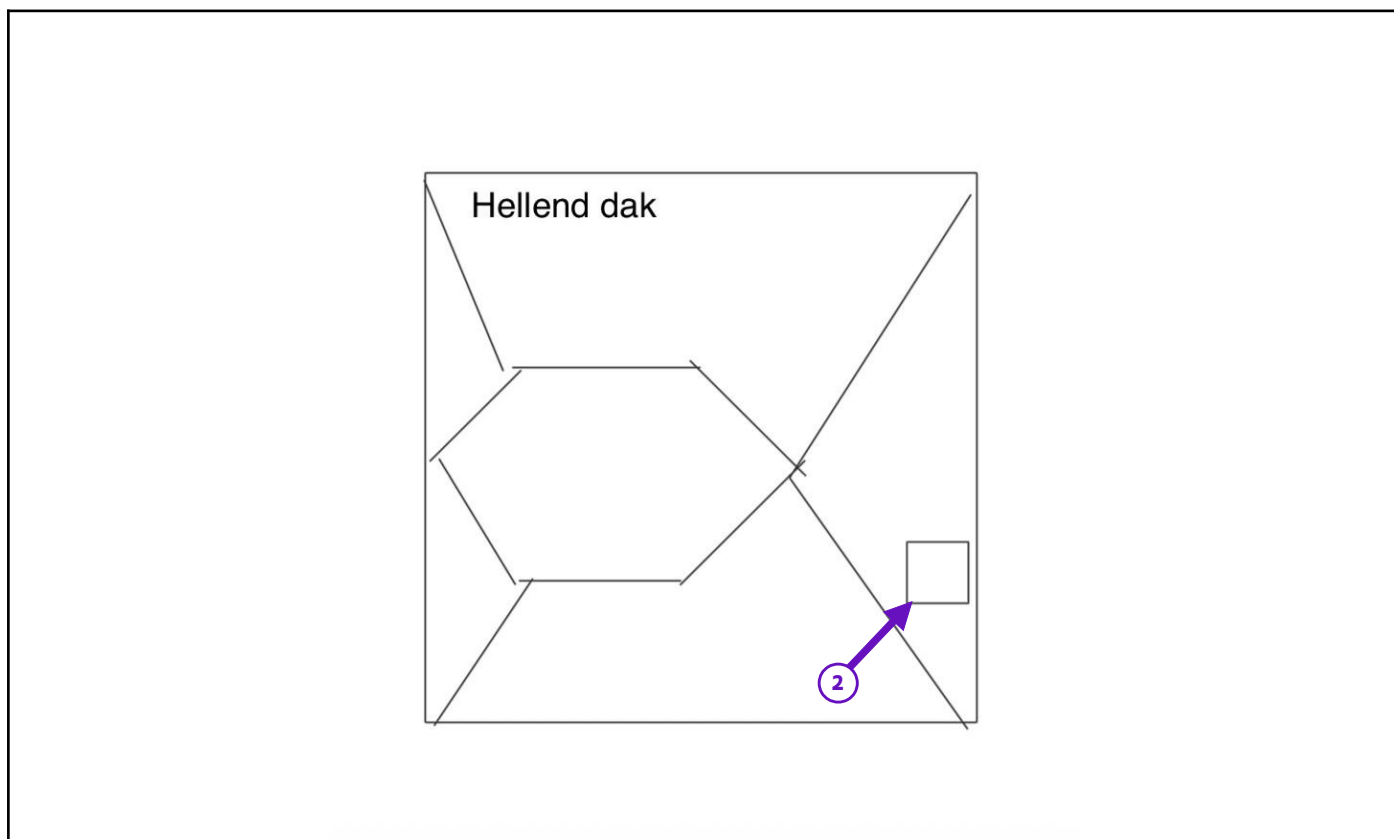
Plan 1.13: Hellend dak

Beschrijving	Type	Actie
2. Binnenzijde en bovenzijde van de schouw	Beperking	-

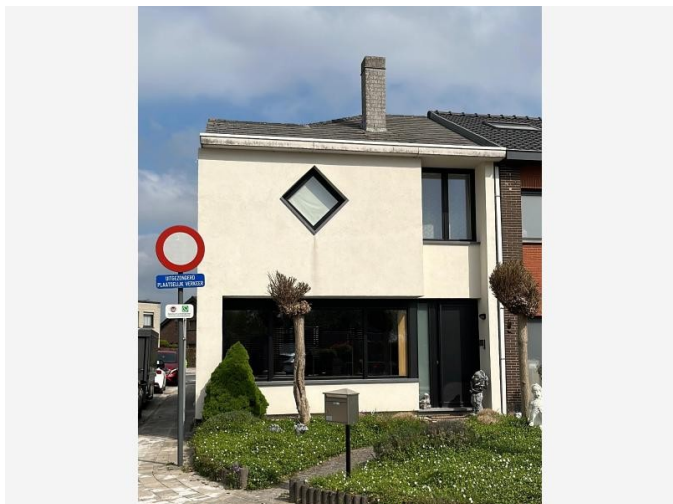
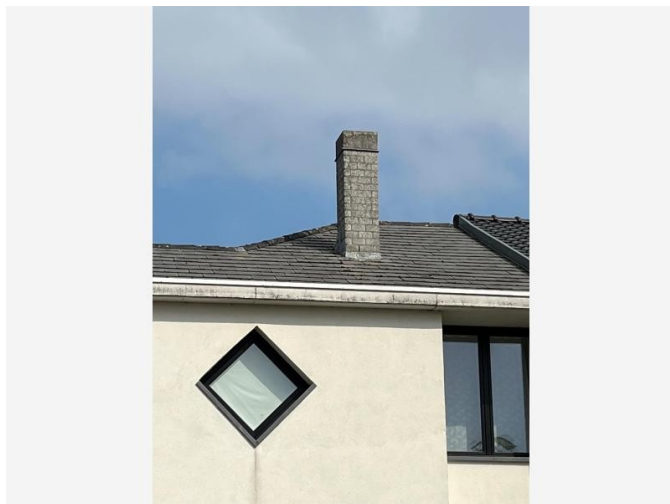
Het asbestmateriaal valt onder de mijlpaal van 2034.

Eindbeoordeling materiaalrisico	Laag materiaalrisico en/of verlaagde kans op vezelvrijgave
---------------------------------	--

Gebondenheid	Categorie 1: hechtgebonden in oorsprong
Asbestsoort (vezeltype)	Crocidoliet aanwezig
Asbestconcentratie	Laag (< 50%)
Afschermingsgraad van het gehele materiaal	Geheel of deels vrij aan de buitenlucht, maar geen contact met binnenlucht
Toestand van het materiaal	Licht beschadigd, licht verweerd. Intacte calciumsilicaatplaat of materiaal met categorie 3-gebondenheid

Beschrijving	Dakbedekking - Dakleien
Omgeving	Buiten
Primaire drager	Schuin dak
Asbestmateriaal	Dak- en gevelbekleding - Lei, shingle
Bindmiddel van asbestmateriaal	Cement
Gebondenheid op basis van bindmiddel	Hecht
Hoeveelheid (oppervlakte - aantal)	<ul style="list-style-type: none">• 72,00 m² - 1 stuk
Totale oppervlakte	72,00 m ²
Eenvoudig bereikbaar	Ja
Bevestigingswijze	<ul style="list-style-type: none">• Genageld, geniet
Identificatiemethode	<p>De asbestdeskundige beoordeelt het materiaal als asbestverdacht en dus asbesthoudend, en dit zonder monstername.</p> <p>Motivatie: Er is een onderzoeksbeperking die monstername verhindert; De ruimte of het materiaal bevindt zich hoger dan 3,5 meter vanaf een vaste ondergrond.</p>
Destructieve handeling voor identificatie	Nee
Opmerking	<p>De hoeveelheid betreft een schatting.</p> <p>Staalname was niet mogelijk wegens het dak van buitenaf hoger dan 3,5m was en van binnenuit was bedekt met een volledig intact dampscherm.</p>

Verwijderen

- Zorg voor een veilig beheer. Vermijd het beschadigen van het asbestmateriaal. Controleer de toestand jaarlijks op wijzigingen.
- Hemelwater dat afspoelt van asbestcement daken of gevels kan asbestdeeltjes bevatten. Gebruik het enkel voor gesloten circuits (bv. spoelen toiletten). Reinig na het vervangen van het dak of de gevel de dakgoten en regenwaterput of -ton om asbesthoudend sediment of slib te verwijderen
- Voer bijkomende staalname(s) uit.

- Eenvoudige handelingen: mag via doe-het-zelf of door werknemer(s) met opleidingsattest eenvoudige handelingen
Bij het uitvoeren van eenvoudige handelingen, zoals toegestaan via doe-het-zelfmethoden of door werknemers met een opleidingsattest, is het gebruik van de juiste persoonlijke beschermingsmiddelen (PBM's) verplicht om blootstelling aan asbestvezels te voorkomen. Wij adviseren echter om asbest te laten verwijderen door een werknemer met opleidingscertificaat. Maar het is ook toegestaan via de doe-het-zelfmethode, mits de juiste voorzorgsmaatregelen en PBM's in acht worden genomen. De te gebruiken PBM's zijn:

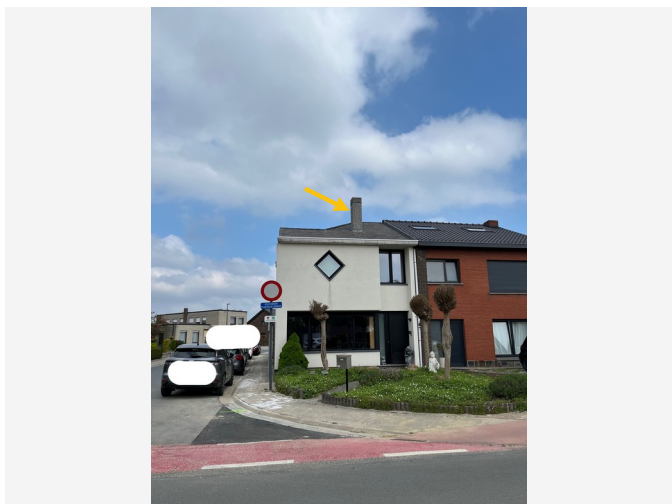
Tijdelijke beperking

Reden: Het te onderzoeken materiaal situeert zich hoger dan 3,50 m te rekenen vanaf een veilige ondergrond

Uitleg van de asbestdeskundige: De binnenzijde van de schouw kon niet geïnspecteerd worden. Ook van buitenaf was inspectie onmogelijk omwille van de hoogte(hoger dan 3.5m). Asbestverdachte toepassingen kunnen aanwezig zijn. Dit betreft een beperking op middellange termijn.

(Asbest)materiaal	Rookgaskanaal
Karakterisatie	Asbest (verdacht)
Primaire drager	HVAC infrastructuur en uitrusting

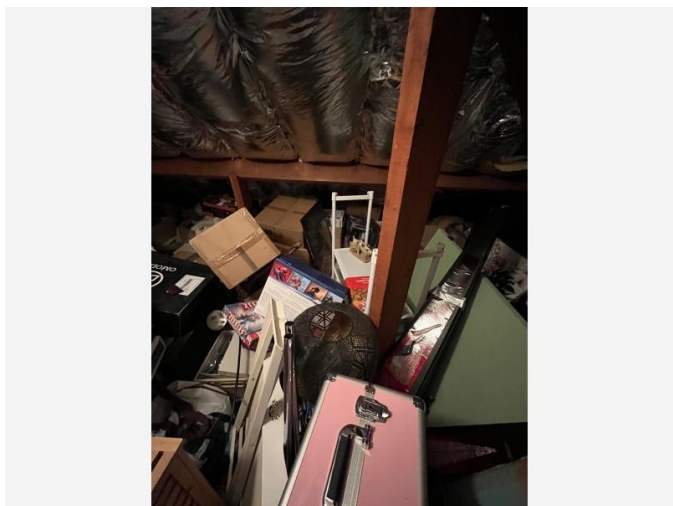
Tijdelijke beperking

Reden: Materiaal in opslag

Uitleg van de asbestdeskundige: Door de hoeveelheid van materiaal in de zolder en garage waren deze niet grondig inspecteerbaar, deze ruimtes werden zo goed als mogelijk geïnspecteerd.

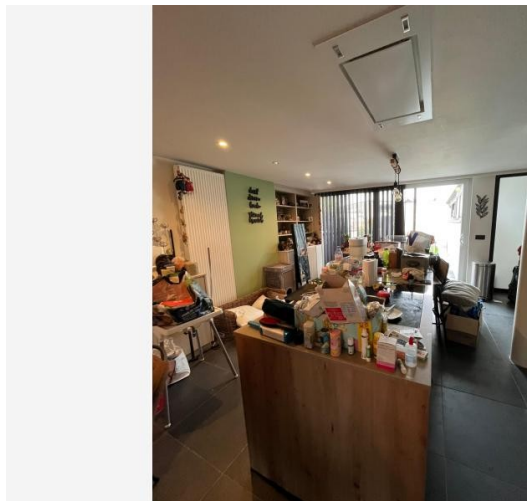
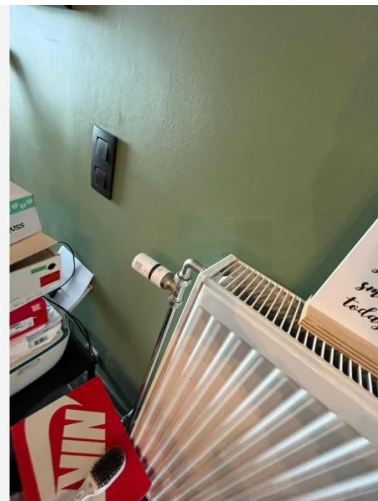
Fiche 4: Valse wand(en)/voorzetwand(en) - Gipskarton-Pvc-hout

Informatie over een niet-asbestverdacht materiaal

Basis voor advies	De asbestdeskundige beoordeelt het materiaal als niet-asbestverdacht.
--------------------------	---

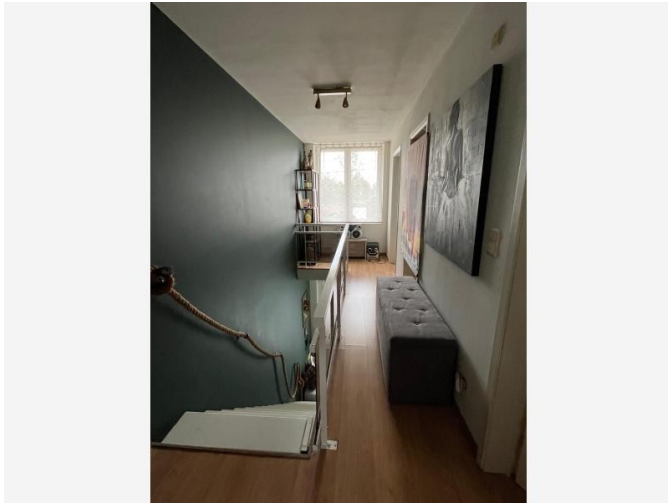
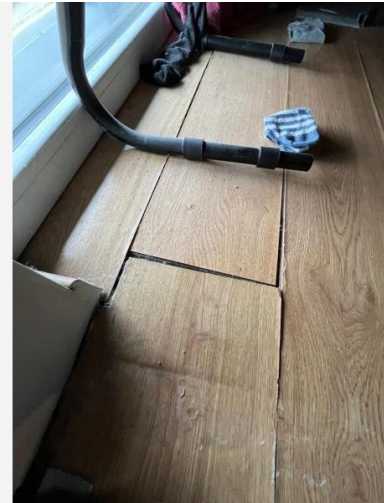
Informatie over een niet-asbestverdacht materiaal

Basis voor advies	De asbestdeskundige beoordeelt het materiaal als niet-asbestverdacht.
--------------------------	---

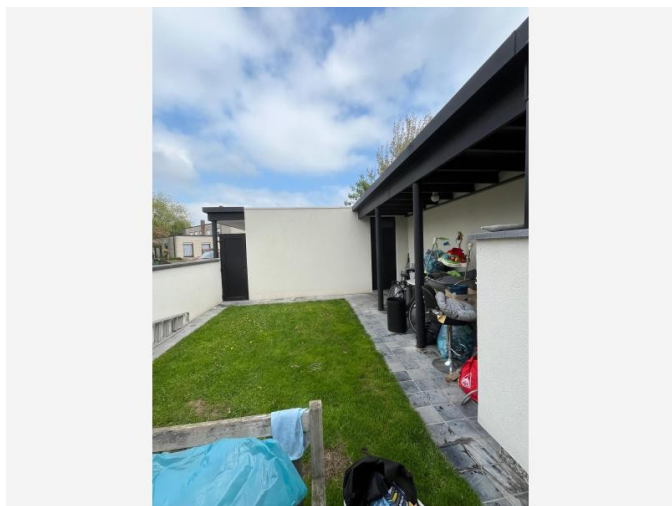
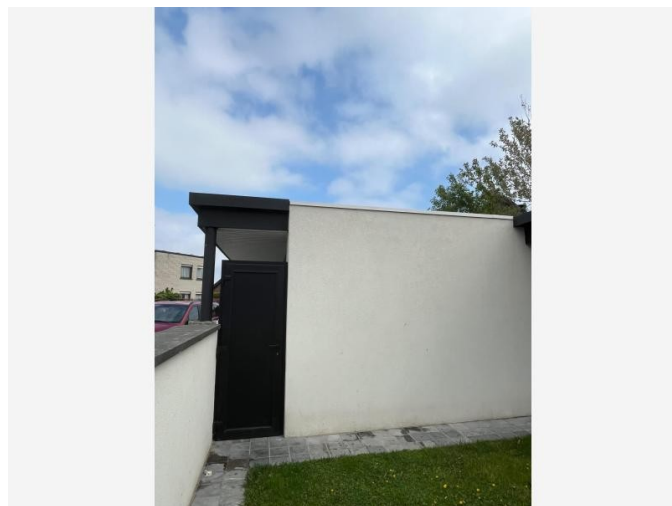
Informatie over een niet-asbestverdacht materiaal

Crepi recent geplaatst, bewijs van fotos voor werken in bijlage

Basis voor advies	Beoordeling op basis van een bewijsdocument.
-------------------	--

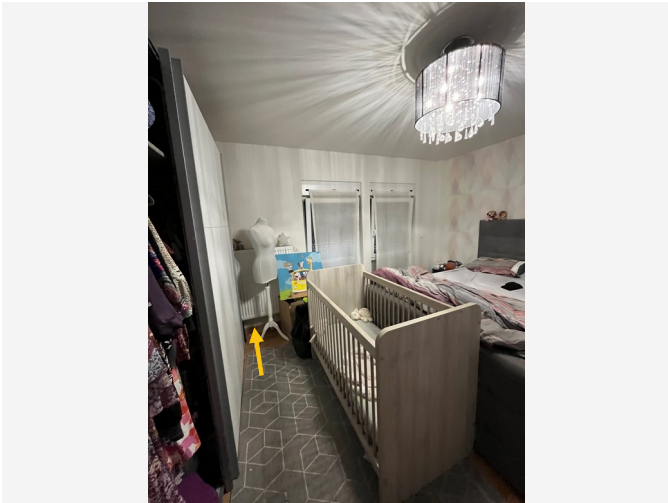
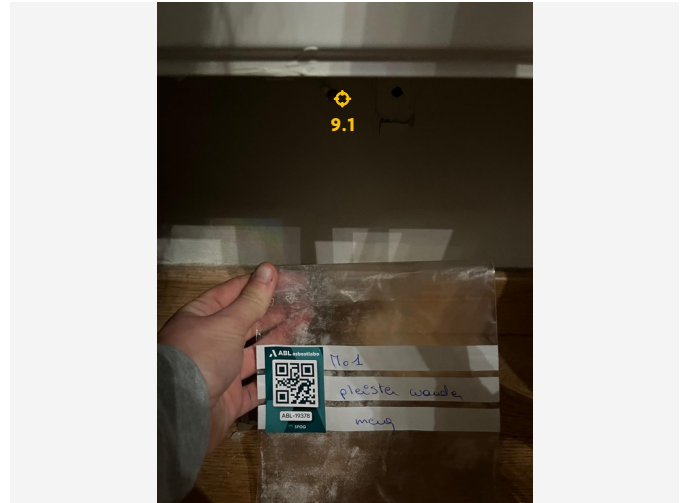
Fiche 9: Pleisterwerk wanden

Geen asbest

#	Type	Referentie	Resultaat
9.1	Mengmonster	M01	Geen asbest

Beschrijving	Pleisterwerk wanden
Omgeving	Binnen
Primaire drager	Binnenwand
Bindmiddel van materiaal	Gips - kalk
Gebondenheid op basis van bindmiddel	Niet-hechtgebonden
Hoeveelheid (oppervlakte - dikte - aantal)	• 250,00 m ² - 2,00 cm - 1 stuk
Totaal volume	5,00 m ³
Identificatiemethode	Een monstername door de asbestdeskundige met laboanalyse door een asbestlabo.
Destructieve handeling voor identificatie	Nee
Opmerking	De hoeveelheid betreft een schatting. Het materiaal werd bemonsterd op de volgende locaties: keuken. Slaapkamer, trappenhal en stooklokaal (wasplaats) Het materiaal op volgende verplichte locatie werd niet bemonsterd wegens: /

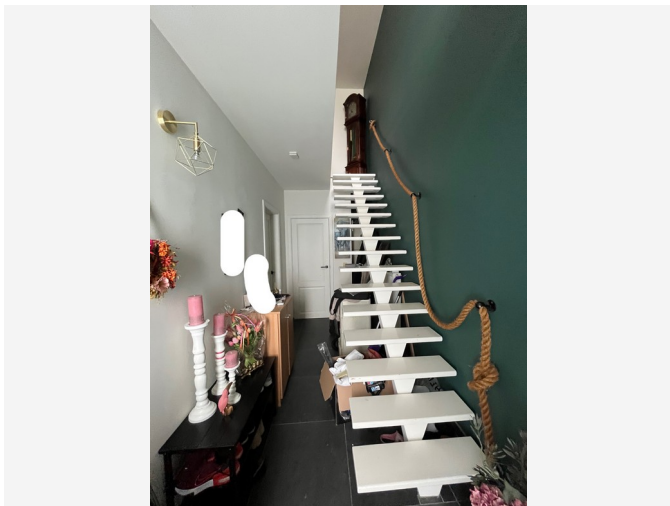
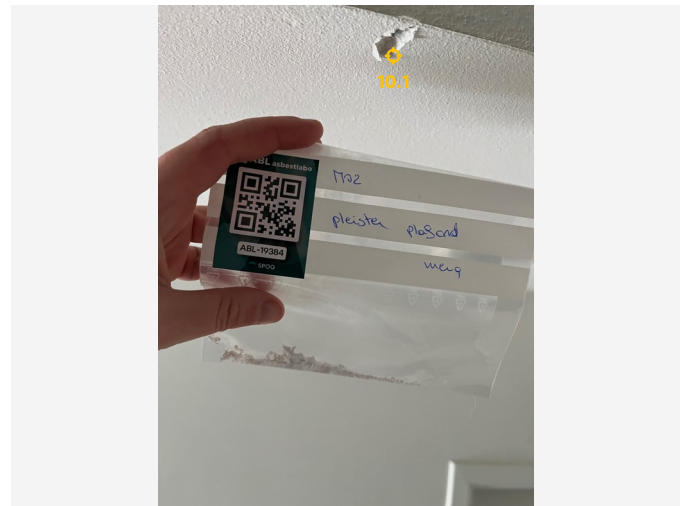
Fiche 10: Pleisterwerk plafonds

Geen asbest

#	Type	Referentie	Resultaat
10.1	Mengmonster	M02	Geen asbest

Beschrijving	Pleisterwerk plafonds
Omgeving	Binnen
Primaire drager	Plafond
Bindmiddel van materiaal	Gips - kalk
Gebondenheid op basis van bindmiddel	Niet-hechtgebonden
Hoeveelheid (oppervlakte - dikte - aantal)	• 100,00 m ² - 2,00 cm - 1 stuk
Totaal volume	2,00 m ³
Identificatiemethode	Een monstername door de asbestdeskundige met laboanalyse door een asbestlabo.
Destructieve handeling voor identificatie	Nee
Opmerking	<p>De hoeveelheid betreft een schatting</p> <p>Het materiaal werd bemonsterd op de volgende locaties: slaapkamer en trappenhal</p> <p>Het materiaal op volgende verplichte locatie werd niet bemonsterd wegens: geen pleister plafonds in natte ruimtes en stooklokaal (wasplaats)</p>

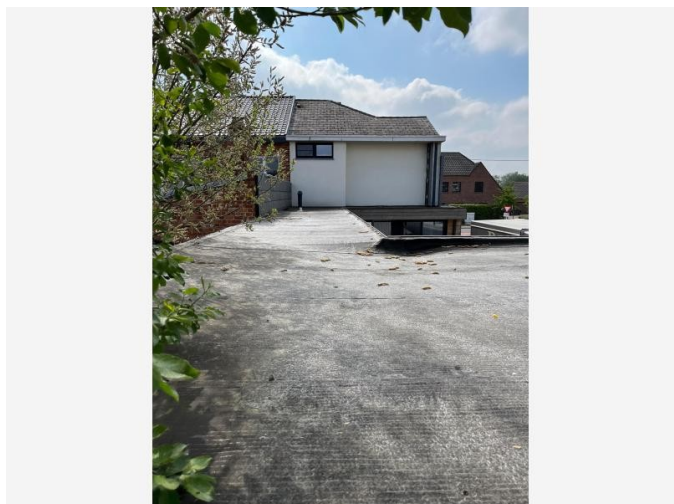
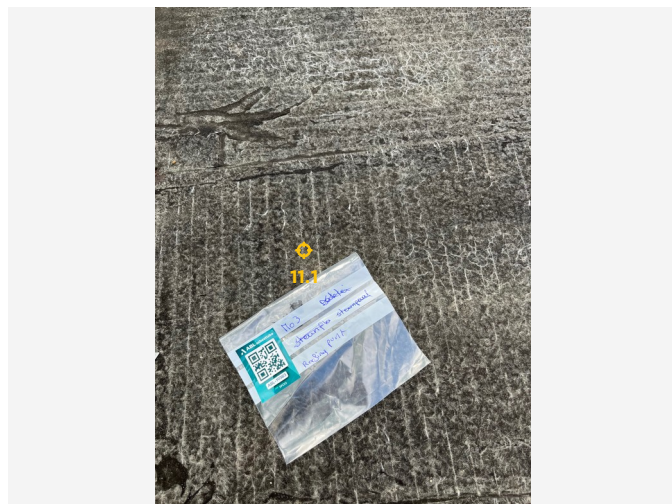
Fiche 11: Dakbedekking - Roofing

Geen asbest

#	Type	Referentie	Resultaat
11.1	Puntmonster	M03	Geen asbest

Beschrijving	Dakbedekking - Roofing
Omgeving	Buiten
Primaire drager	Plat dak
Bindmiddel van materiaal	Bitumen (roofing, teer, asfalt)
Gebondenheid op basis van bindmiddel	Hecht
Hoeveelheid (oppervlakte - aantal)	<ul style="list-style-type: none">• 22,00 m² - 1 stuk
Totale oppervlakte	22,00 m ²
Identificatiemethode	Een monstername door de asbestdeskundige met laboanalyse door een asbestlabo.
Destructieve handeling voor identificatie	Nee
Opmerking	<p>Er werd enkel een puntstaal genomen van de bovenste laag. Mogelijks zijn er onderliggende asbestverdachte lagen aanwezig die niet waarneembaar waren tijdens de inspectie. Wanneer bij renovatie- of sloopwerken blijkt dat er nog onderliggende lagen aanwezig zijn dient er hiervan een staal te worden genomen welke door een erkend laboratorium moet worden geanalyseerd.</p> <p>De hoeveelheid betreft een schatting</p>
