Asbestinventarisatetest

Kalkenstraat 136, 9255 Buggenhout

Attestnummer : 20260604-000484.000

Niet-asbestveilig

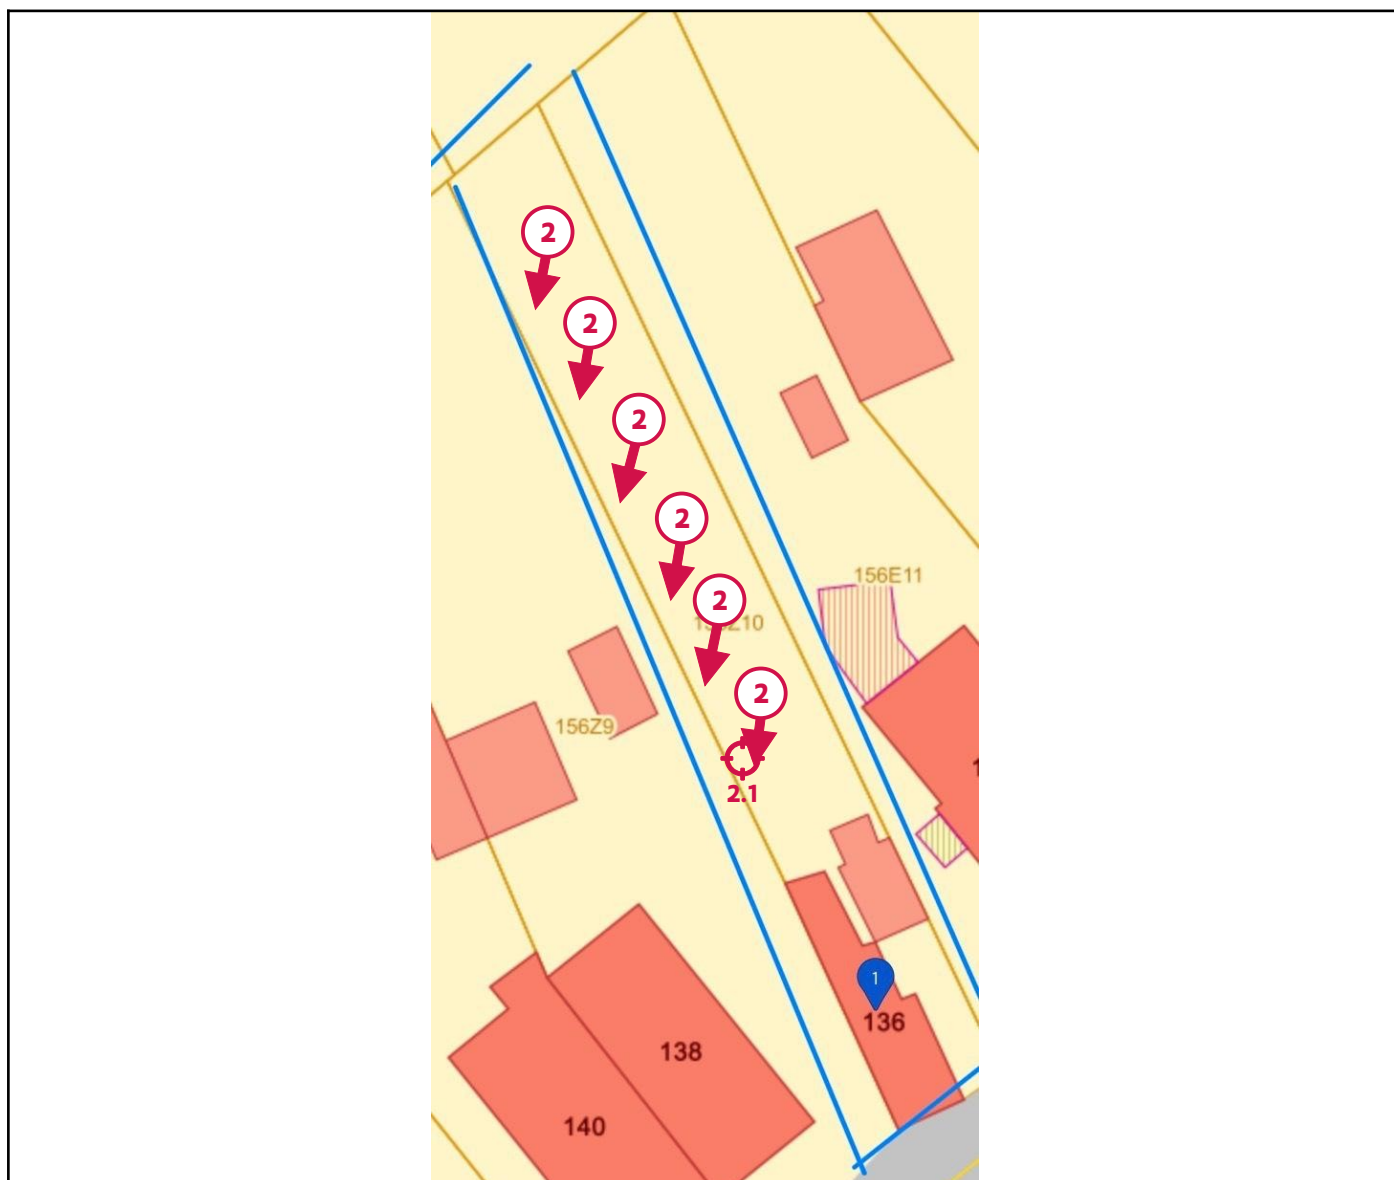
Plan 2.3: Tuin

Beschrijving	Type	Actie
2. Asbestcement paaltjes omheining	Asbestmateriaal	Dringend maatregelen nemen
2.1 Code: M10	Puntmonster	-

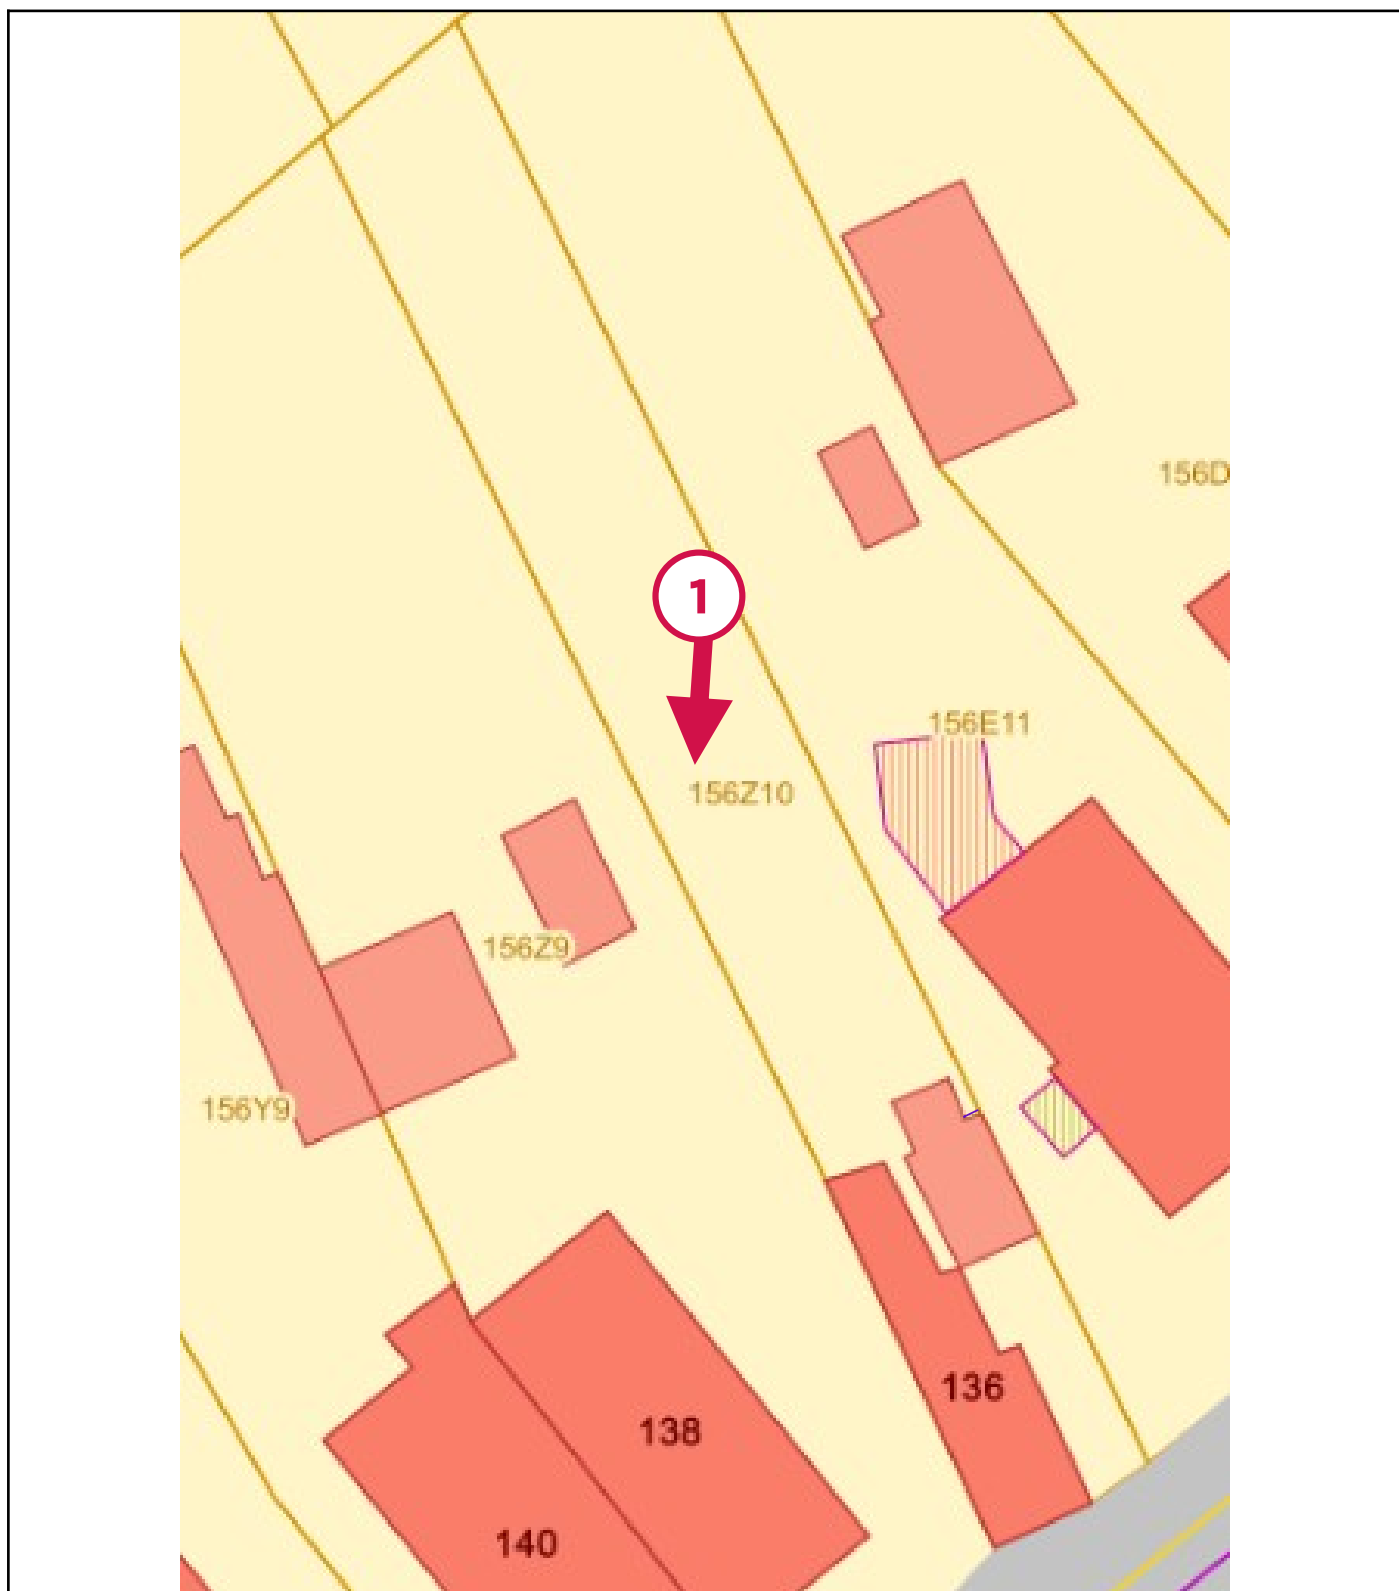
Plan 3.1: Vaststellingen buiten de constructies

1. Cementplaat	Asbestmateriaal	Dringend verwijderen
19. Afdruip of afvloeiing op een waterdoorlatend materiaal	Advies	-

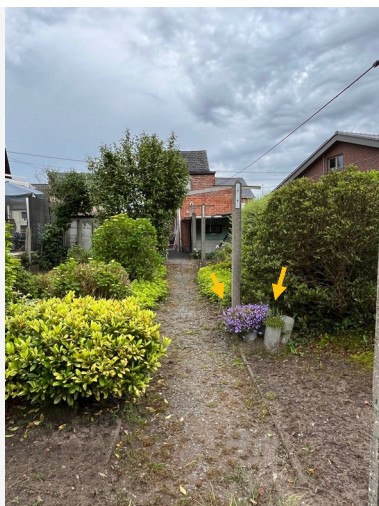
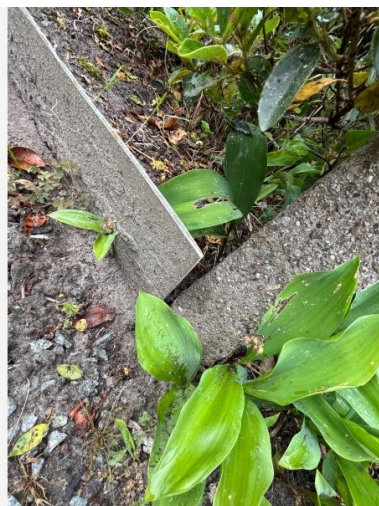
Het asbestmateriaal valt onder de mijlpaal van 2040.

Dringend verwijderen

Beschrijving	Cementplaat
Type afvalstof	Betreft stock-voorraad of gedemonteerde asbestmaterialen
Aanwezige resten	Geen resten aanwezig
Omgeving	Buiten
Primaire drager	Gedemonteerd of buitengebruik gesteld materiaal
Asbestmaterialen	<ul style="list-style-type: none">• Dak- en gevelbekleding - Plaat
Bindmiddel van asbestmateriaal	Cement
Gebondenheid op basis van bindmiddel	Hecht
Hoeveelheid (gewicht - aantal)	<ul style="list-style-type: none">• 0,30 kg - 2 stuks
Totaal gewicht	0,60 kg
Eenvoudig bereikbaar	Ja
Identificatiemethode	De asbestdeskundige beoordeelt het materiaal als asbestverdacht en dus asbesthoudend, en dit zonder monsternamen.

- Verwijder het asbestafval.
- Voer bijkomende staalname(s) uit.

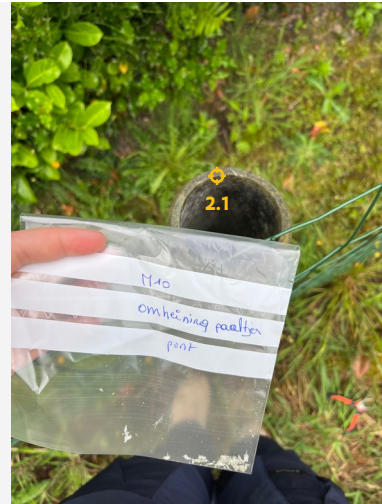
Het asbestmateriaal valt onder de mijlpaal van 2040.

Dringend maatregelen nemen

Eindbeoordeling materiaalrisico	Hoog materiaalrisico en/of hoge kans op vezelvrijgave
---------------------------------	---

Gebondenheid	Categorie 1: hechtgebonden in oorsprong
Asbestsoort (vezeltype)	Crocidoliet aanwezig
Asbestconcentratie	Laag (< 50%)
Afschermingsgraad van het gehele materiaal	Geheel of deels vrij aan de buitenlucht, maar geen contact met binnenlucht
Toestand van het materiaal	Zwaar beschadigd, zwaar verweerd

#	Type	Referentie	Resultaat
2.1	Puntmonster	M10	Crocidoliet, Chrysotiel

Beschrijving	Asbestcement paaltjes omheining
Omgeving	Buiten
Primaire drager	Afboording, omheining...
Asbestmateriaal	Buis, koker, leiding, pijp, doorvoer
Bindmiddel van asbestmateriaal	Cement
Gebondenheid op basis van bindmiddel	Hecht
Hoeveelheid (lengte - omtrek - dikte - aantal)	<ul style="list-style-type: none">• 1,00 m - 10,00 cm - 2,00 cm - 6 stuks
Totaal volume	0,012 m ³
Eenvoudig bereikbaar	Nee <ul style="list-style-type: none">• Het asbestmateriaal is bedekt (uitgezonderd laag verf, coating, behang, kunststof, textiel) en het wegnemen van het bedekkende materiaal kan niet zonder het bedekkende materiaal te beschadigen.
Bevestigingswijze	<ul style="list-style-type: none">• Geklemd• Verlijmd, ingegoten, versmeerd
Identificatiemethode	Een monstername door de asbestdeskundige met laboanalyse door een asbestlabo.
Destructieve handeling voor identificatie	Nee
Opmerking	De hoeveelheid is een schatting.

- Verwijder dit asbestmateriaal zo snel mogelijk. Volg de toestand goed op.

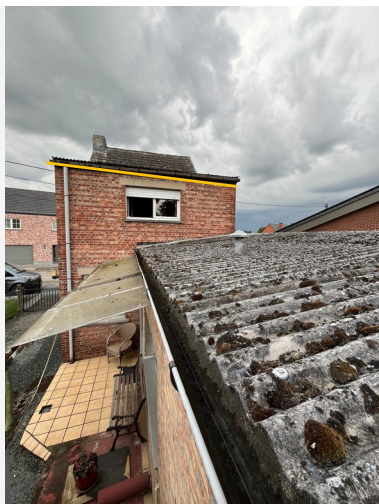
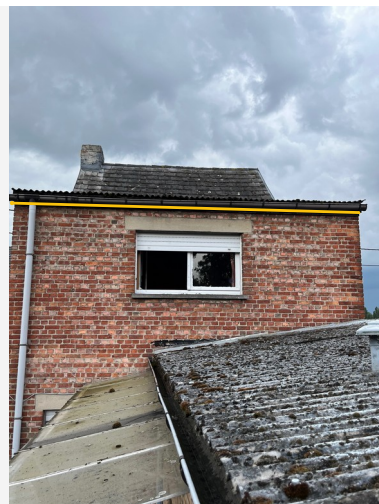
Het asbestmateriaal valt onder de mijlpaal van 2034.

Verwijderen

Beschrijving	dakbedekking - golfplaten slaapkamer
Omgeving	Buiten
Primaire drager	Schuin dak
Asbestmateriaal	Dak- en gevelbekleding - Golfplaat
Bindmiddel van asbestmateriaal	Cement
Gebondenheid op basis van bindmiddel	Hecht
Hoeveelheid (oppervlakte - aantal)	<ul style="list-style-type: none">• 20,00 m² - 1 stuk
Totale oppervlakte	20,00 m ²
Eenvoudig bereikbaar	Ja
Bevestigingswijze	<ul style="list-style-type: none">• Geschroefd
Identificatiemethode	<p>De asbestdeskundige beoordeelt het materiaal als asbestverdacht en dus asbesthoudend, en dit zonder monstername.</p> <p>Motivatie: Er is een onderzoeksbeperking die monstername verhindert; De ruimte of het materiaal bevindt zich hoger dan 3,5 meter vanaf een vaste ondergrond.</p>
Destructieve handeling voor identificatie	Nee
Opmerking	De hoeveelheid betreft een schatting.

- Verwijder dit asbestmateriaal zo snel mogelijk. Volg de toestand goed op.
- Hemelwater dat afspoelt van asbestcement daken of gevels kan asbestdeeltjes bevatten. Gebruik het enkel voor gesloten circuits (bv. spoelen toiletten). Reinig na het vervangen van het dak of de gevel de dakgoten en regenwaterput of -ton om asbesthoudend sediment of slib te verwijderen
- Voer bijkomende staalname(s) uit.

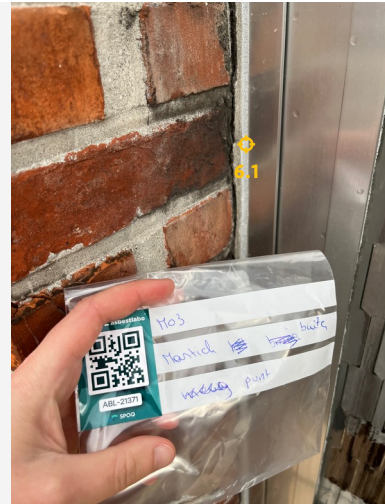
Beschrijving	Mastiek/kit tussen muur en profiel buiten
Omgeving	Buiten
Primaire drager	Wandopening verticaal (raam, deur, ...)
Asbestmateriaal	In-situ afwerkingslagen - Pasta, stopverf, voegsel, stopsel, vulsel, mastiek, katten, ...
Bindmiddel van asbestmateriaal	Kitten, mastiek, pasta
Gebondenheid op basis van bindmiddel	Hecht
Hoeveelheid (gewicht - aantal)	<ul style="list-style-type: none">• 12,00 kg - 1 stuk
Totaal gewicht	12,00 kg
Eenvoudig bereikbaar	Ja
Bevestigingswijze	<ul style="list-style-type: none">• Verlijmd, ingegoten, versmeerd
Identificatiemethode	Een monstername door de asbestdeskundige met laboanalyse door een asbestlabo.
Destructieve handeling voor identificatie	Nee
Opmerking	De hoeveelheid is een schatting.

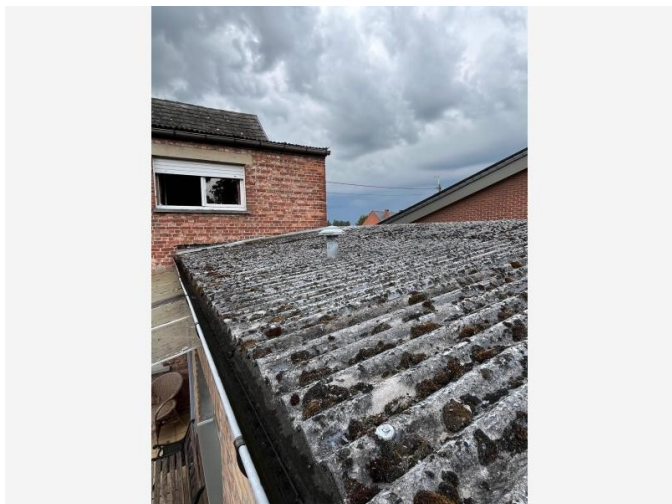
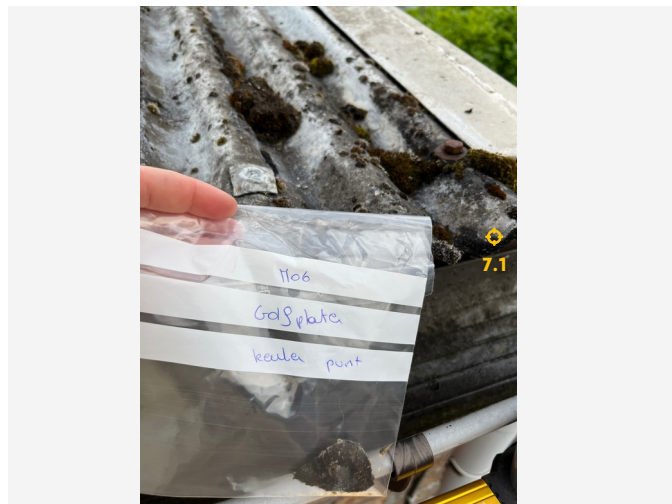
Beschrijving	dakbedekking - golfplaten aanbouw
Omgeving	Buiten
Primaire drager	Schuin dak
Asbestmateriaal	Dak- en gevelbekleding - Golfplaat
Bindmiddel van asbestmateriaal	Cement
Gebondenheid op basis van bindmiddel	Hecht
Hoeveelheid (oppervlakte - aantal)	<ul style="list-style-type: none">• 18,00 m² - 1 stuk
Totale oppervlakte	18,00 m ²
Eenvoudig bereikbaar	Ja
Bevestigingswijze	<ul style="list-style-type: none">• Geschroefd
Identificatiemethode	Een monstername door de asbestdeskundige met laboanalyse door een asbestlabo.
Destructieve handeling voor identificatie	Nee
Opmerking	De hoeveelheid betreft een schatting.

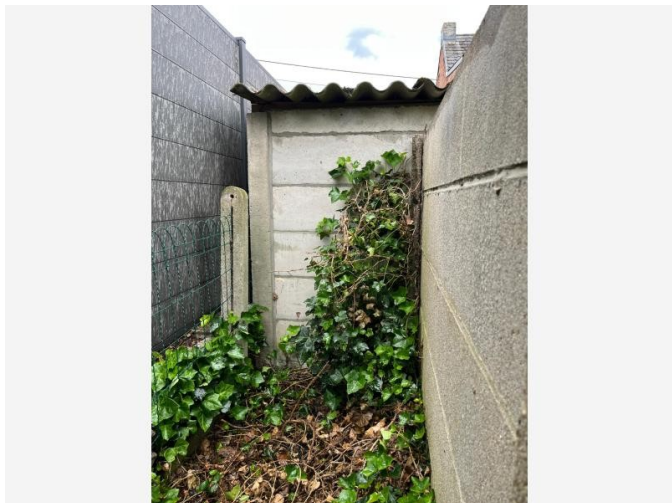
Fiche 11: Waarneembare meegespoelde resten van dakgevelbekleding-niet vaststel

Beperking

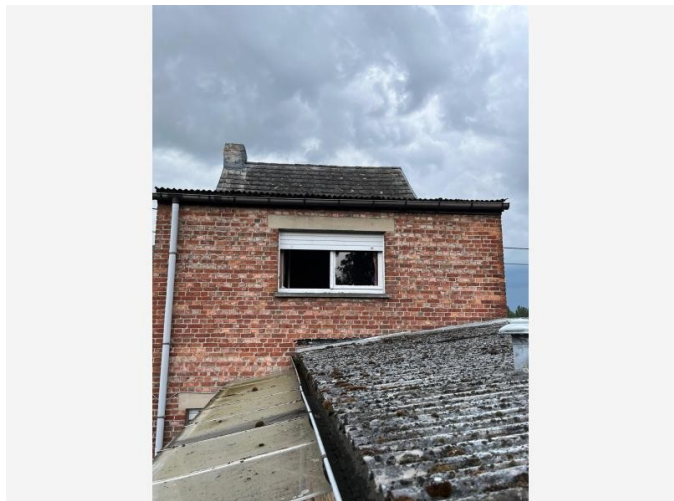
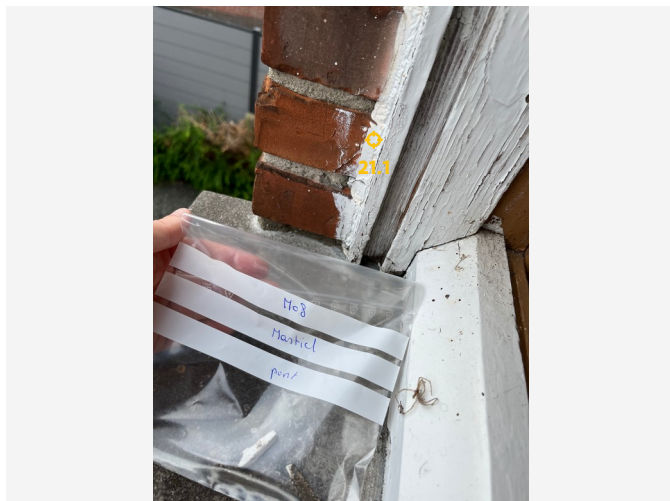
Fiche 21: Mastiek/kit tussen muur en profiel buiten slaapkamer

Geen asbest

Beschrijving	Mastiek/kit tussen muur en profiel buiten slaapkamer
Omgeving	Buiten
Primaire drager	Wandopening verticaal (raam, deur, ...)
Bindmiddel van materiaal	Kitten, mastiek, pasta
Gebondenheid op basis van bindmiddel	Hecht
Hoeveelheid (gewicht - aantal)	<ul style="list-style-type: none">• 0,50 kg - 1 stuk
Totaal gewicht	0,50 kg
Identificatiemethode	Een monstername door de asbestdeskundige met laboanalyse door een asbestlabo.
Destructieve handeling voor identificatie	Nee
Opmerking	De hoeveelheid is een schatting.

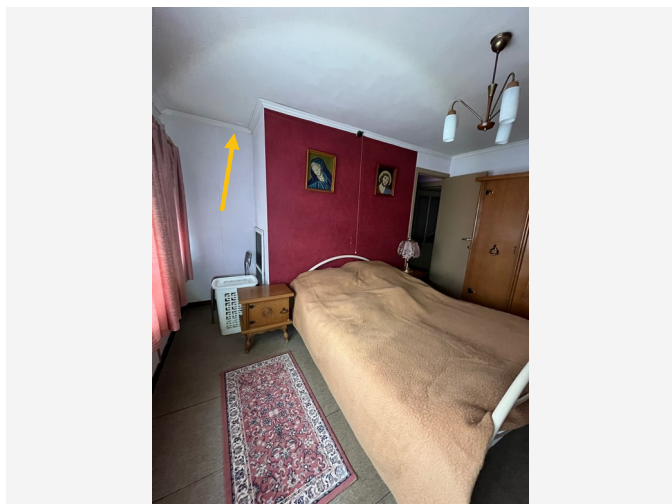
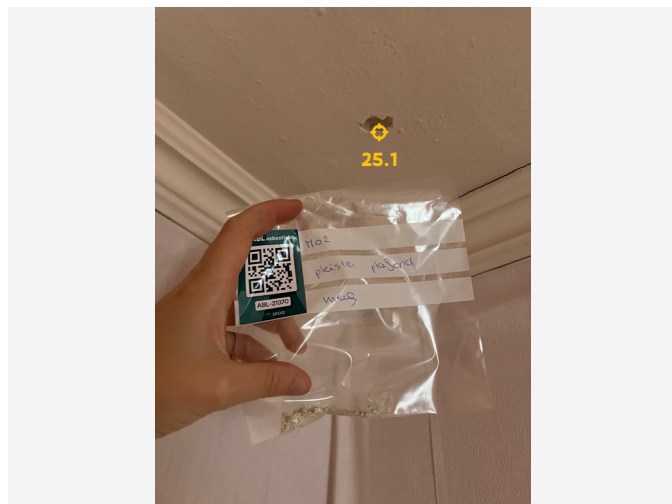
Fiche 25: Pleisterwerk plafonds

Geen asbest

Beschrijving	Pleisterwerk plafonds
Omgeving	Binnen
Primaire drager	Plafond
Bindmiddel van materiaal	Gips - kalk
Gebondenheid op basis van bindmiddel	Niet-hechtgebonden
Hoeveelheid (oppervlakte - dikte - aantal)	<ul style="list-style-type: none">• 40,00 m² - 2,00 cm - 1 stuk
Totaal volume	0,80 m ³
Identificatiemethode	Een monstername door de asbestdeskundige met laboanalyse door een asbestlabo.
Destructieve handeling voor identificatie	Nee
Opmerking	<p>De hoeveelheid betreft een schatting</p> <p>Het materiaal werd bemonsterd op de volgende locaties: woonkamer en slaapkamer</p> <p>Het materiaal op volgende verplichte locatie werd niet bemonsterd wegens: geen pleister in vochtige ruimtes en badkamer met ketel en geen trappenhal aanwezig.</p>

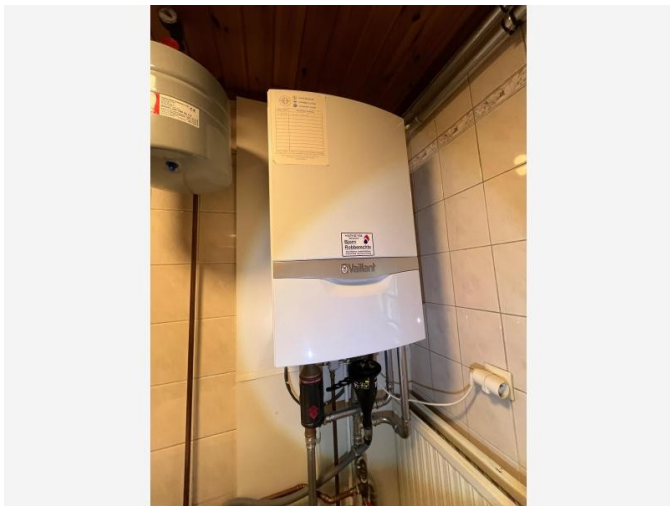
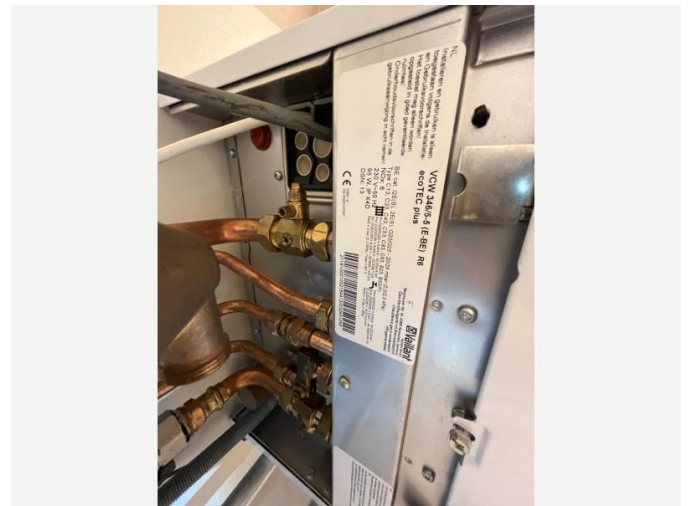
Beschrijving	Notitie	Terug te vinden op plannen
Fiche 27: Materialen aan de stookketel(dichtingen, isol mat,...) niet verdacht	De materialen aan de stookketel (dichtingen, isolerend materiaal,...) zijn niet asbest verdacht. De ketel heeft een bouwjaar van	-
