Asbestinventarisatetest

Provincialeweg 70, 2890 Puurs-Sint-Amands

Attestnummer : 20260325-000201.000

Uitgegeven op : 25.03.2026

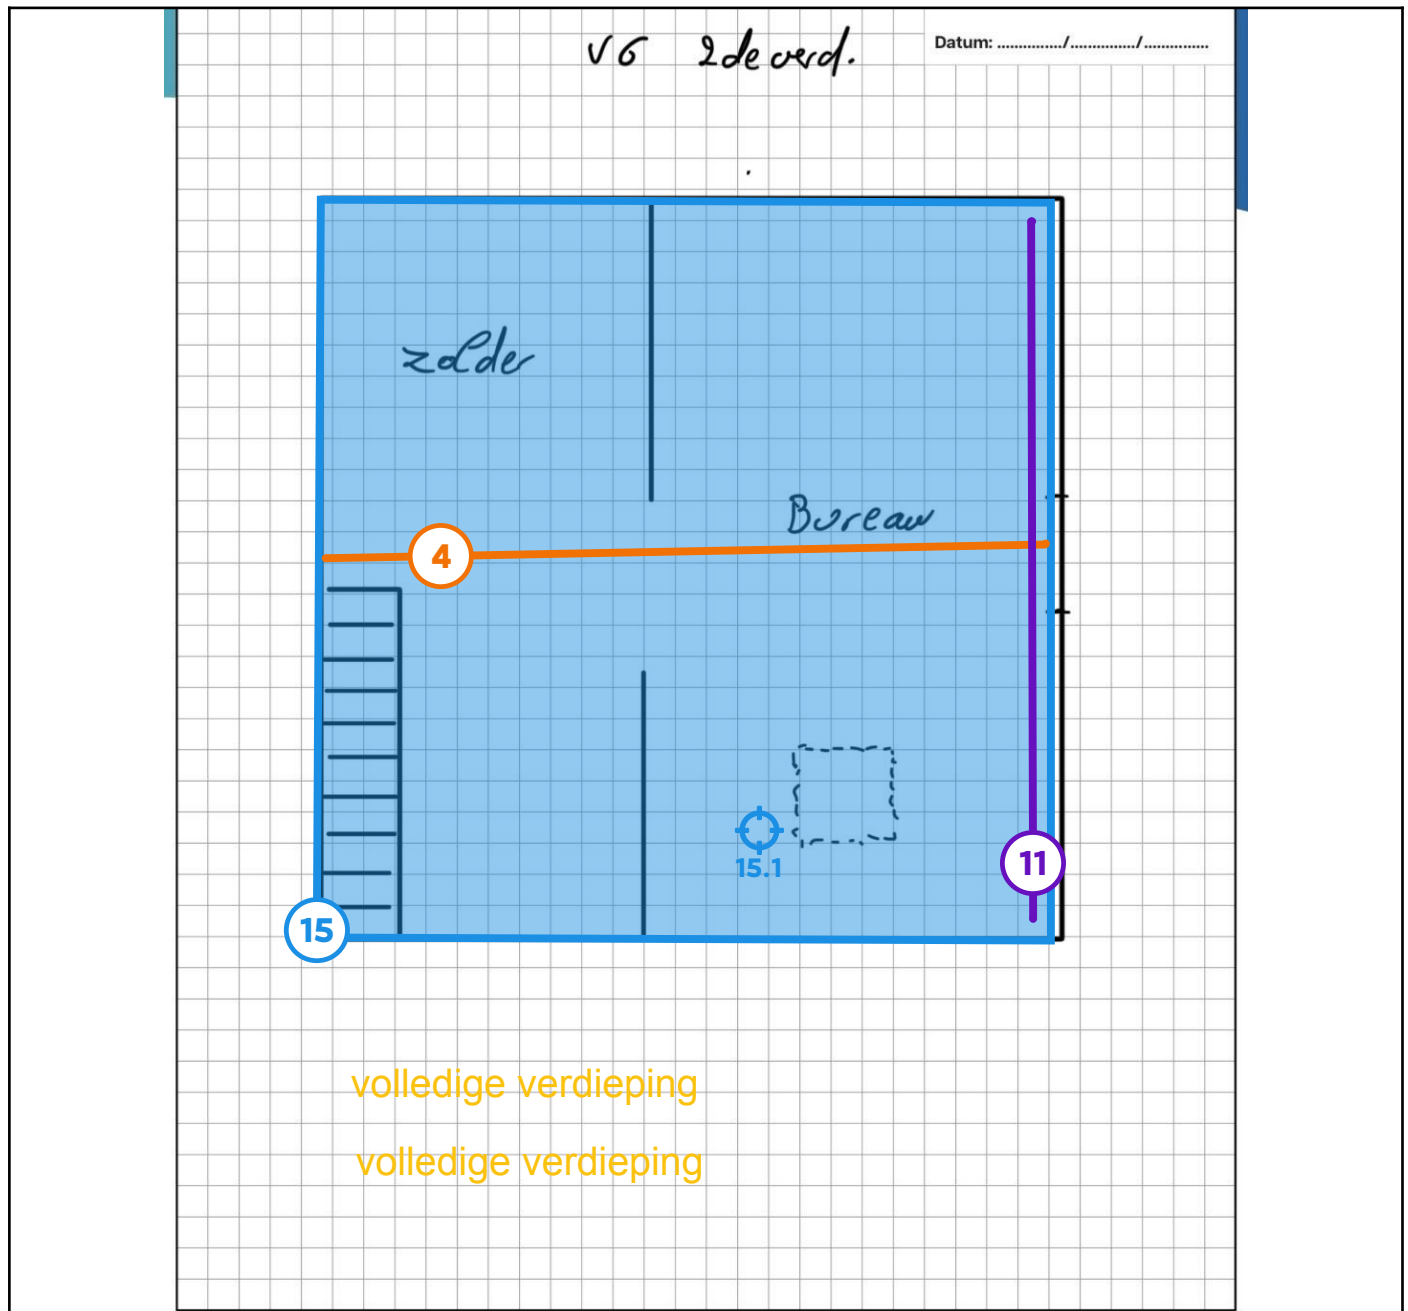
Plan 1.3: 2de verdieping

Beschrijving	Type	Actie
4. Dakbedekking - Nokken/Noordbomen	Asbestmateriaal	Verwijderen
8. Vloerbekleding - Niet verdacht	Advies	-
9. Plafondafwerking in gipskarton	Advies	-
11. Valse wand(en)/voorzetswand(en) - Gipskarton	Advies	-

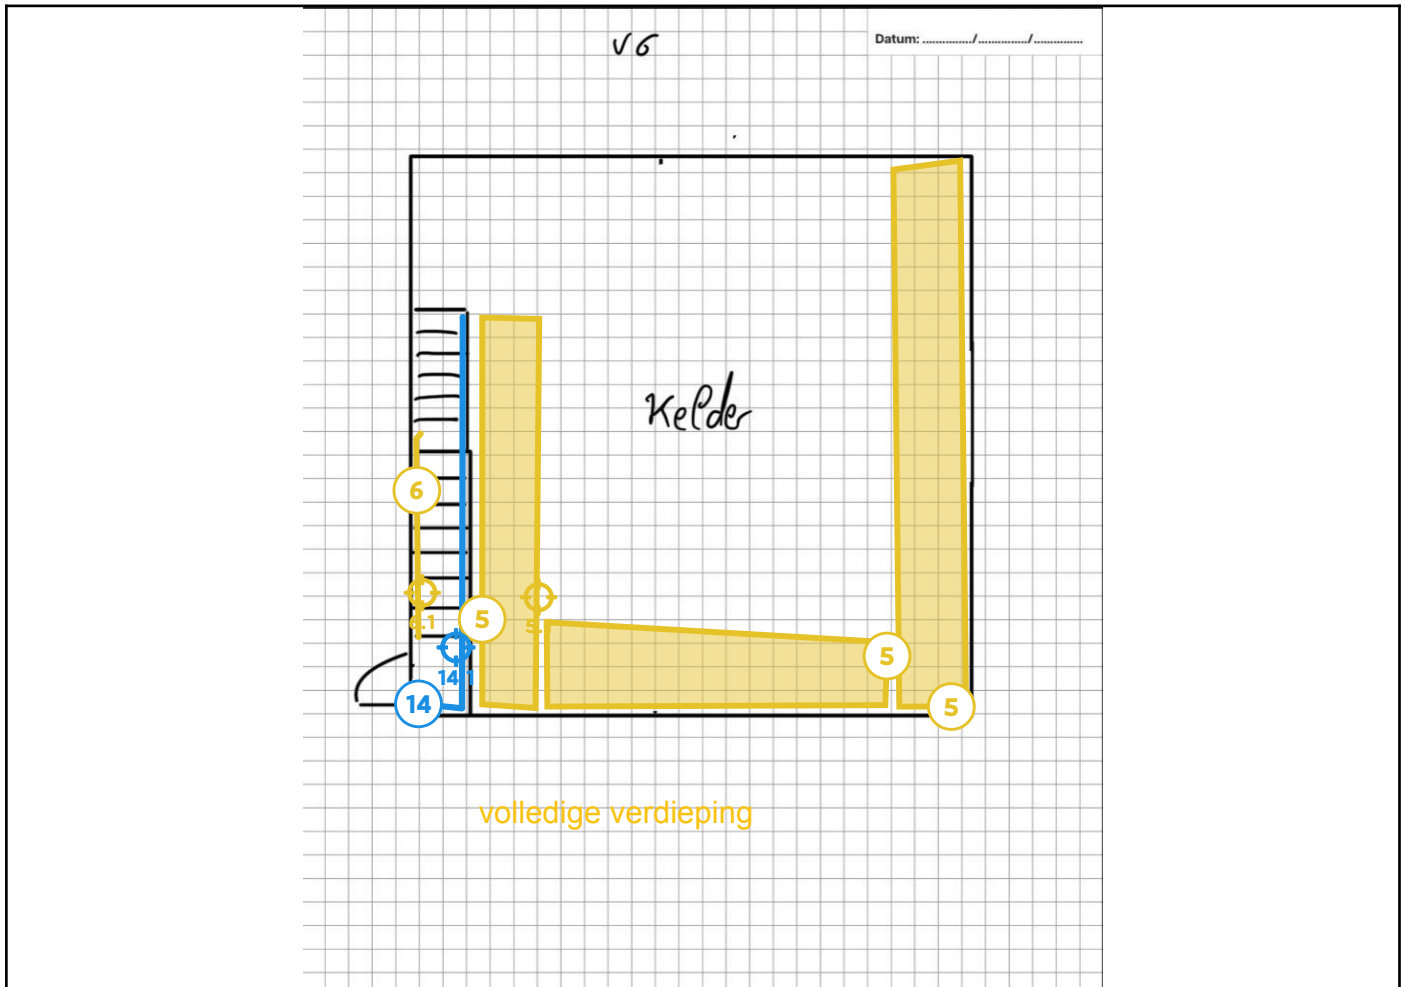
Plan 1.8: Kelder

Beschrijving	Type	Actie
5. Cementplaat schabben kelder	Asbestmateriaal	Zorgvuldig beheren
5.1 Code: M06	Puntmonster	-
6. Cementplaat	Asbestmateriaal	Zorgvuldig beheren
6.1 Code: M05	Puntmonster	-
10. Tegellijn onder vloertegels en achter plinttegels	Advies	-
14. Pleisterwerk wanden	Geen asbest	-
14.1 Code: M01	Mengmonster	-

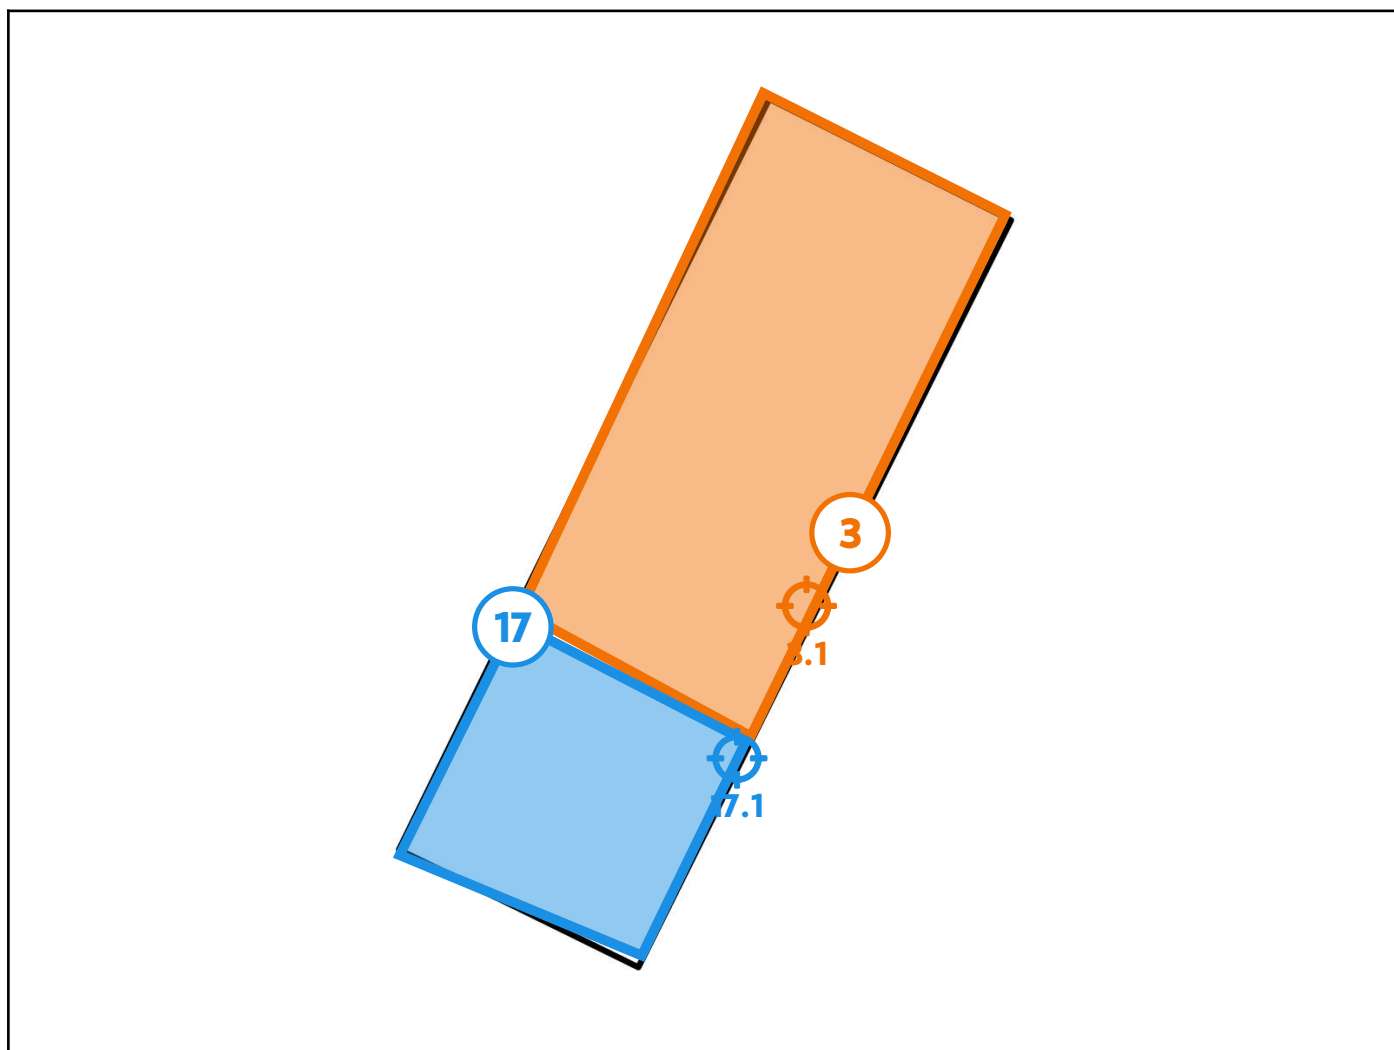
Plan 2.1: Tuinhuis

Beschrijving	Type	Actie
3. dakbedekking - golfplaten	Asbestmateriaal	Verwijderen
3.1 Code: M07	Puntmonster	-
17. dakbedekking - golfplaten bitumen	Geen asbest	-
17.1 Code: M08	Puntmonster	-

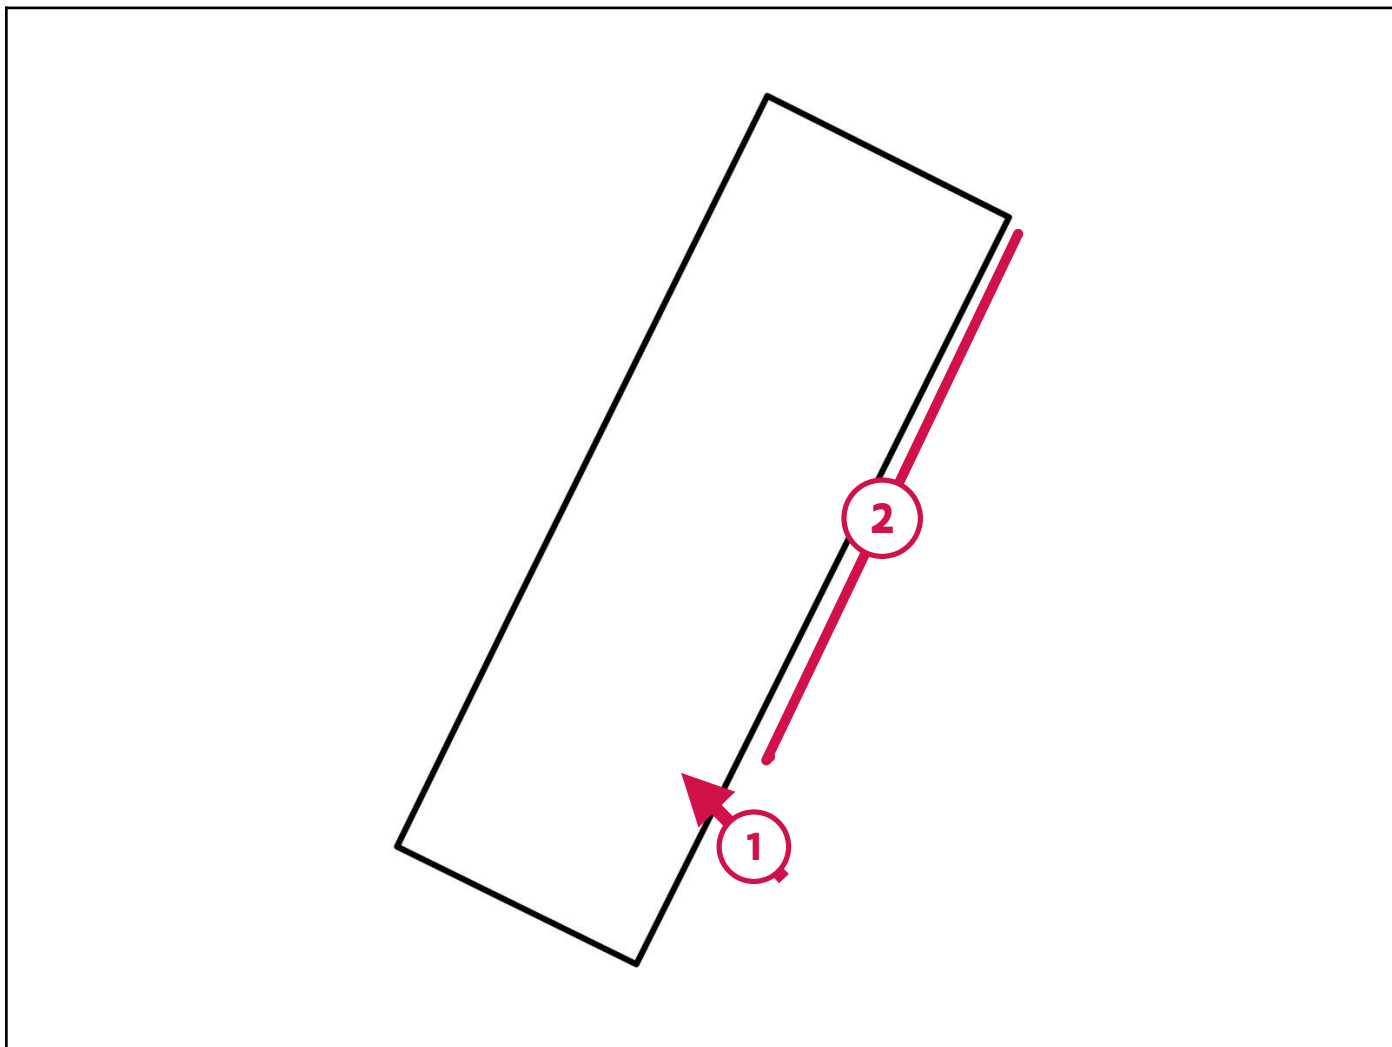
Plan 2.2: Tuinhuis plan

Beschrijving	Type	Actie
1. Hemelwateropvang - Contaminatie	Asbestmateriaal	Dringend verwijderen
2. Dakgoot - Contaminatie	Asbestmateriaal	Dringend verwijderen

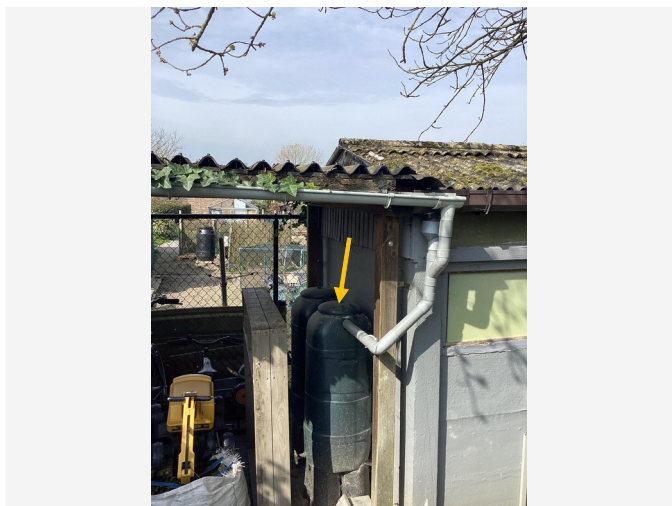
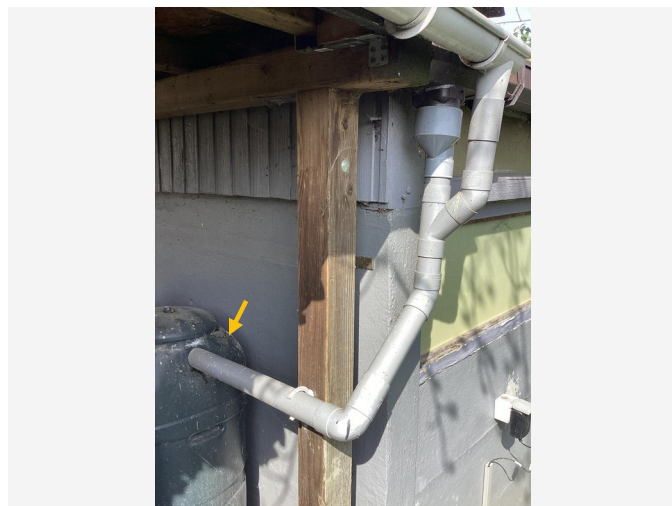
Het asbestmateriaal valt onder de mijlpaal van 2040.

Dringend verwijderen

Beschrijving	Hemelwateropvang - Contaminatie
Type afvalstof	Betreft resten (contaminatie) van verwerking of beschadiging
Type resten (contaminatie)	<ul style="list-style-type: none">• Stof, deeltjes < 4 mm, flinters, gruis (los, opliggend)• Stof, deeltjes < 4 mm, flinters, gruis (vermengd in materiaal)
Besmette materialen	<ul style="list-style-type: none">• Sediment (dakgoot, afvoerbuï, regenwaterput, ...)
Bron van de resten	Golfplaten dak
Omgeving	Buiten
Primaire drager	Infrastructuur hemelwater (opvang en afvoer)
Gebondenheid resten	Niet hecht
Hoeveelheid (gewicht - aantal)	<ul style="list-style-type: none">• 2,00 kg - 1 stuk
Totaal gewicht	2,00 kg
Eenvoudig bereikbaar	Ja
Identificatiemethode	De asbestdeskundige beoordeelt het materiaal als asbestverdacht en dus asbesthoudend, en dit zonder monstername.
Opmerking	-

- Verwijder het asbestafval.
- Gebruik het opgevangen hemelwater van de regenton niet voor huishoudelijk gebruik of bevoeiing van planten.

- Eenvoudige handelingen: mag via doe-het-zelf of door werknemer(s) met opleidingsattest eenvoudige handelingen
Het materiaal mag verwijderd worden via deze methode. Bijkomende info (oa voorzorgsmaatregelen) kan je terugvinden achteraan in dit attest onder de rubriek toelichting.

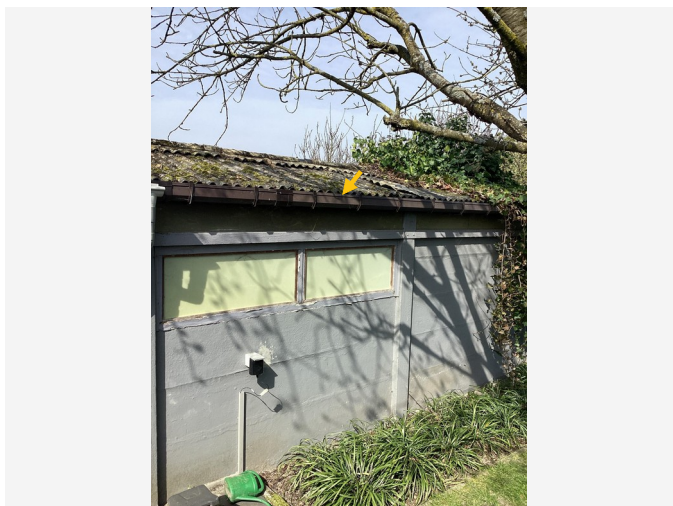
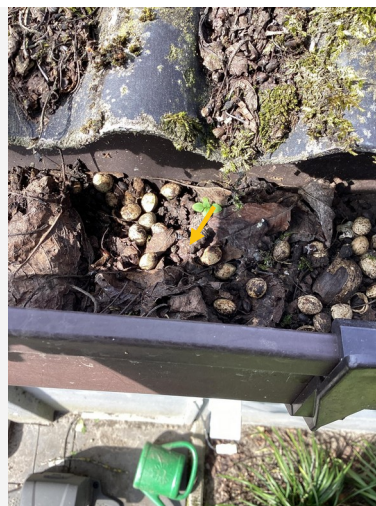
Het asbestmateriaal valt onder de mijlpaal van 2040.

Dringend verwijderen

Beschrijving	Dakgoot - Contaminatie
Type afvalstof	Betreft resten (contaminatie) van verwerking of beschadiging
Type resten (contaminatie)	<ul style="list-style-type: none">• Stof, deeltjes < 4 mm, flinters, gruis (los, opliggend)
Besmette materialen	<ul style="list-style-type: none">• Sediment (dakgoot, afvoerbuys, regenwaterput, ...)
Bron van de resten	Golfplaten
Omgeving	Buiten
Primaire drager	Infrastructuur hemelwater (opvang en afvoer)
Gebondenheid resten	Niet hecht
Hoeveelheid (gewicht - aantal)	<ul style="list-style-type: none">• 2,00 kg - 1 stuk
Totaal gewicht	2,00 kg
Eenvoudig bereikbaar	Ja
Identificatiemethode	De asbestdeskundige beoordeelt het materiaal als asbestverdacht en dus asbesthoudend, en dit zonder monstername.

- Verwijder het asbestafval.

- Eenvoudige handelingen: mag via doe-het-zelf of door werknemer(s) met opleidingsattest eenvoudige handelingen
Bij het uitvoeren van eenvoudige handelingen, zoals toegestaan via doe-het-zelfmethoden of door werknemers met een opleidingsattest, is het gebruik van de juiste persoonlijke beschermingsmiddelen (PBM's) verplicht om blootstelling aan asbestvezels te voorkomen. Wij adviseren echter om asbest te laten verwijderen door een werknemer met opleidingscertificaat. Maar het is ook toegestaan via de doe-het-zelfmethode, mits de juiste voorzorgsmaatregelen en PBM's in acht worden genomen. De te gebruiken PBM's zijn:
 - FFP3-mondmasker of halfgelaatsmasker met P3 filter
 - wegwerpoverall (Tyvek CATIII, type 5en 6)
 - afwasbaar schoeisel

- De toepassingen dienen in zijn geheel, zonder te breken en zonder stofvorming, verdere vergruizing verwijderd te worden. Gebruik hiervoor een vernevelaar of fixeermiddel om het asbestmateriaal eerst te fixeren.

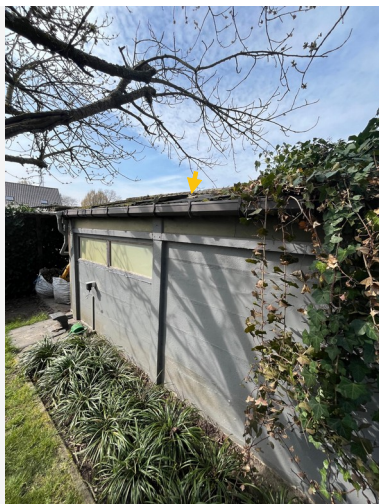
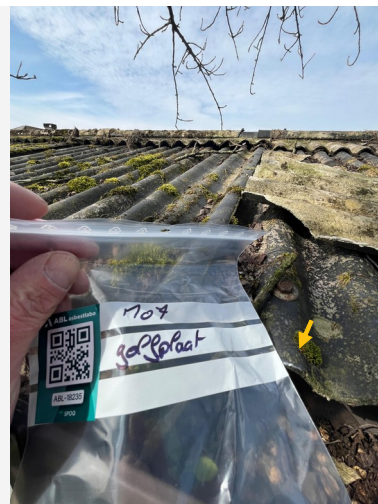
Het asbestmateriaal valt onder de mijlpaal van 2034.

Verwijderen

Eindbeoordeling materiaalrisico	Verhoogd materiaalrisico en/of verhoogde kans op vezelvrijgave
---------------------------------	--

Gebondenheid	Categorie 1: hechtgebonden in oorsprong
Asbestsoort (vezeltype)	Alleen chrysotiel aanwezig
Asbestconcentratie	Laag (< 50%)
Afschermingsgraad van het gehele materiaal	Geheel of deels vrij aan de binnenlucht, maar geen contact met binnenluchtstromen
Toestand van het materiaal	Matig beschadigd, matig verweerd

#	Type	Referentie	Resultaat
3.1	Puntmonster	M07	Chrysotiel

Beschrijving	dakbedekking - golfplaten
Omgeving	Grenst aan binnen- en buitenlucht
Primaire drager	Schuin dak
Asbestmateriaal	Dak- en gevelbekleding - Golfplaat
Bindmiddel van asbestmateriaal	Cement
Gebondenheid op basis van bindmiddel	Hecht
Hoeveelheid (oppervlakte - aantal)	<ul style="list-style-type: none">• 15,00 m² - 1 stuk
Totale oppervlakte	15,00 m ²
Eenvoudig bereikbaar	Ja
Bevestigingswijze	<ul style="list-style-type: none">• Geschroefd
Identificatiemethode	Een monstername door de asbestdeskundige met laboanalyse door een asbestlabo.
Destructieve handeling voor identificatie	Nee
Opmerking	De hoeveelheid betreft een schatting.

- Hemelwater dat afspoelt van asbestcement daken of gevels kan asbestdeeltjes bevatten. Gebruik het enkel voor gesloten circuits (bv. spoelen toiletten). Reinig na het vervangen van het dak of de gevel de dakgoten en regenwaterput of -ton om asbesthoudend sediment of slib te verwijderen

- Eenvoudige handelingen: mag via doe-het-zelf of door werknemer(s) met opleidingsattest eenvoudige handelingen
Bij het uitvoeren van eenvoudige handelingen, zoals toegestaan via doe-het-zelfmethoden of door werknemers met een opleidingsattest, is het gebruik van de juiste persoonlijke beschermingsmiddelen (PBM's) verplicht om blootstelling aan asbestvezels te voorkomen. Wij adviseren echter om asbest te laten verwijderen door een werknemer met opleidingscertificaat. Maar het is ook toegestaan via de doe-het-zelfmethode, mits de juiste voorzorgsmaatregelen en PBM's in acht worden genomen. De te gebruiken PBM's zijn:
 - FFP3-mondmasker of halfgelaatsmasker met P3 filter
 - wegwerpoverall (Tyvek CATIII, type 5en 6)

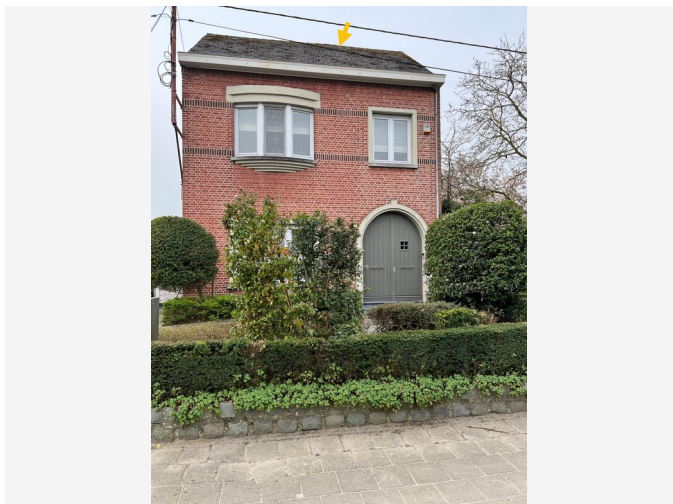
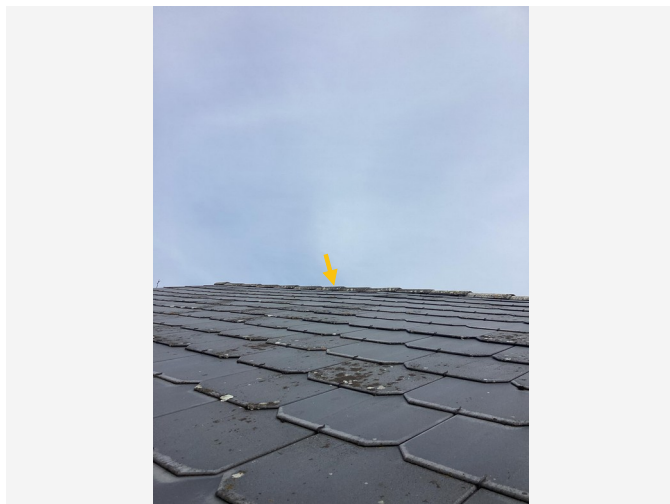
Het asbestmateriaal valt onder de mijlpaal van 2034.

Verwijderen

Eindbeoordeling materiaalrisico	Verhoogd materiaalrisico en/of verhoogde kans op vezelvrijgave
---------------------------------	--

Gebondenheid	Categorie 1: hechtgebonden in oorsprong
Asbestsoort (vezeltype)	Crocidoliet aanwezig
Asbestconcentratie	Laag (< 50%)
Afschermingsgraad van het gehele materiaal	Geheel of deels vrij aan de buitenlucht, maar geen contact met binnenlucht
Toestand van het materiaal	Matig beschadigd, matig verweerd

Beschrijving	Dakbedekking - Nokken/Noordbomen
Omgeving	Buiten
Primaire drager	Schuin dak
Asbestmateriaal	Dak- en gevelbekleding - Nok, windveer, boeiboord
Bindmiddel van asbestmateriaal	Cement
Gebondenheid op basis van bindmiddel	Hecht
Hoeveelheid (oppervlakte - aantal)	<ul style="list-style-type: none">• 0,80 m² - 1 stuk
Totale oppervlakte	0,80 m ²
Eenvoudig bereikbaar	Ja
Bevestigingswijze	<ul style="list-style-type: none">• Geschroefd• Genageld, geniet
Identificatiemethode	<p>De asbestdeskundige beoordeelt het materiaal als asbestverdacht en dus asbesthoudend, en dit zonder monstername.</p> <p>Motivatie: Er is een onderzoeksbeperking die monstername verhindert; De ruimte of het materiaal bevindt zich hoger dan 3,5 meter vanaf een vaste ondergrond.</p>
Destructieve handeling voor identificatie	Nee
Opmerking	De hoeveelheid is een schatting.

- Hemelwater dat afspoelt van asbestcement daken of gevels kan asbestdeeltjes bevatten. Gebruik het enkel voor gesloten circuits (bv. spoelen toiletten). Reinig na het vervangen van het dak of de gevel de dakgoten en regenwaterput of -ton om asbesthoudend sediment of slib te verwijderen
- Voer bijkomende staalname(s) uit.

- Eenvoudige handelingen: mag via doe-het-zelf of door werknemer(s) met opleidingsattest eenvoudige handelingen
Bij het uitvoeren van eenvoudige handelingen, zoals toegestaan via doe-het-zelfmethoden of door werknemers met een opleidingsattest, is het gebruik van de juiste persoonlijke beschermingsmiddelen (PBM's) verplicht om blootstelling aan asbestvezels te voorkomen. Wij adviseren echter om asbest te laten verwijderen door een werknemer met opleidingscertificaat. Maar het is ook toegestaan via de doe-het-zelfmethode, mits de juiste voorzorgsmaatregelen en PBM's in acht worden genomen. De te gebruiken PBM's zijn:
 - FFP3-mondmasker of halfgelaatsmasker met P3 filter

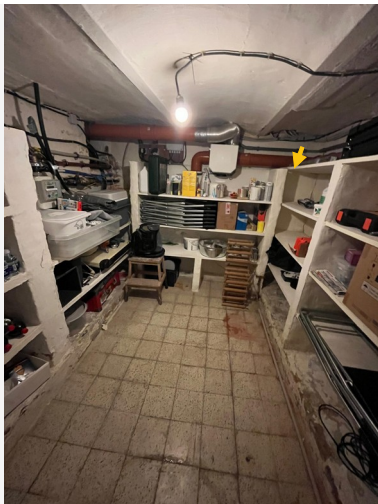
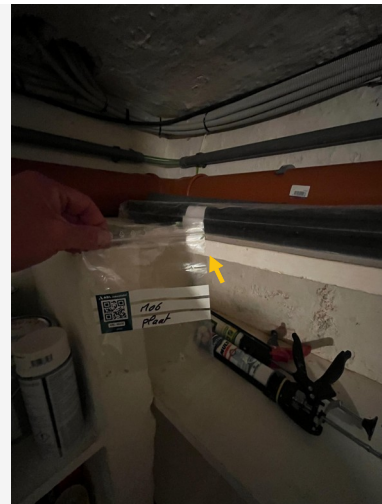
Het asbestmateriaal valt onder de mijlpaal van 2040.

Zorgvuldig beheren

Beschrijving	Cementplaat schabben kelder
Omgeving	Binnen
Primaire drager	Inrichting (meubilair, ...)
Asbestmateriaal	Plaat, paneel, tablet - Generiek
Bindmiddel van asbestmateriaal	Cement
Gebondenheid op basis van bindmiddel	Hecht
Hoeveelheid (oppervlakte - dikte - aantal)	<ul style="list-style-type: none">• 6,50 m² - 2,00 cm - 1 stuk
Totaal volume	0,13 m ³
Eenvoudig bereikbaar	Nee <ul style="list-style-type: none">• Het asbestmateriaal is bedekt (uitgezonderd laag verf, coating, behang, kunststof, textiel) en het wegnemen van het bedekkende materiaal kan niet zonder het bedekkende materiaal te beschadigen.
Bevestigingswijze	<ul style="list-style-type: none">• Genageld, geniet
Identificatiemethode	Een monstername door de asbestdeskundige met laboanalyse door een asbestlabo.
Destructieve handeling voor identificatie	Nee
Opmerking	De opgegeven hoeveelheid is een schatting.

- Zorg voor een veilig beheer. Vermijd het beschadigen van het asbestmateriaal. Controleer de toestand jaarlijks op wijzigingen.

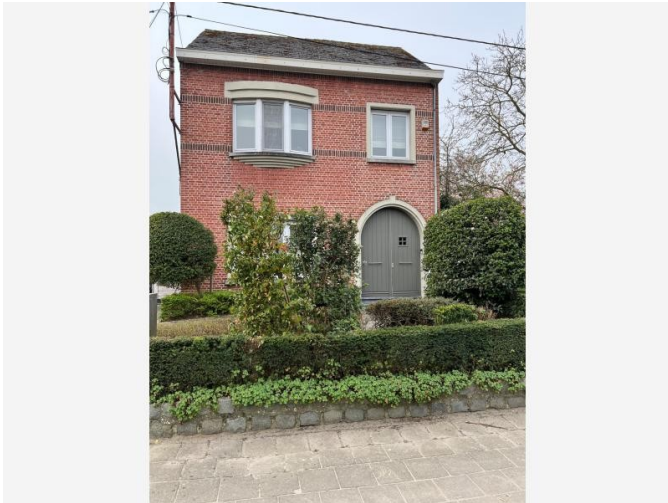
Situeringfoto

(Asbest)materiaal	Dak- en gevelbekleding - Plaat
Karakterisatie	Asbest (verdacht)
Primaire drager	Schuin dak

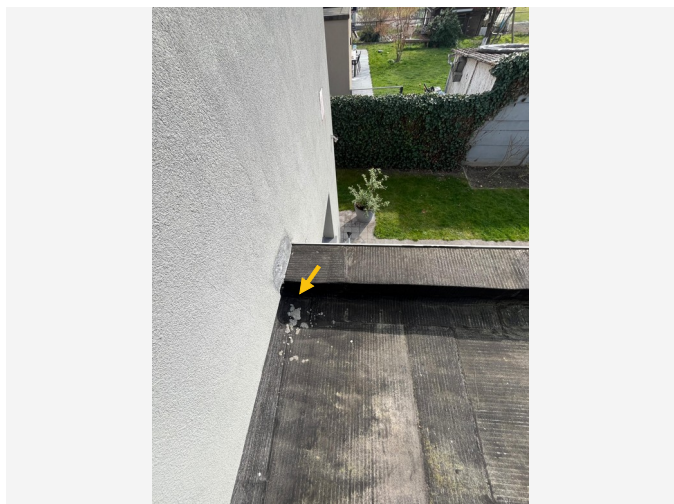
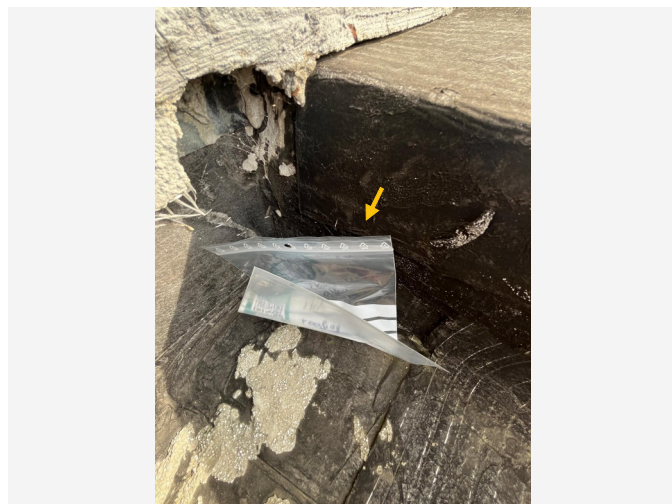
Fiche 13: Dakbedekking - Roofing

Geen asbest

Beschrijving	Dakbedekking - Roofing
Omgeving	Buiten
Primaire drager	Plat dak
Bindmiddel van materiaal	Bitumen (roofing, teer, asfalt)
Gebondenheid op basis van bindmiddel	Hecht
Hoeveelheid (oppervlakte - aantal)	• 71,00 m ² - 1 stuk
Totale oppervlakte	71,00 m ²
Identificatiemethode	Een monstername door de asbestdeskundige met laboanalyse door een asbestlabo.
Destructieve handeling voor identificatie	Nee
Opmerking	<p>Er werd enkel een puntstaal genomen van de bovenste laag. Mogelijks zijn er onderliggende asbestverdachte lagen aanwezig die niet waarneembaar waren tijdens de inspectie. Wanneer bij renovatie- of sloopwerken blijkt dat er nog onderliggende lagen aanwezig zijn dient er hiervan een staal te worden genomen welke door een erkend laboratorium moet worden geanalyseerd.</p> <p>De hoeveelheid betreft een schatting.</p>

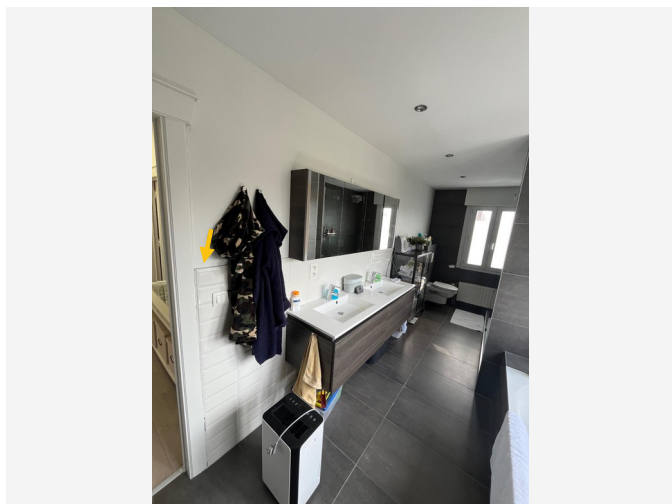
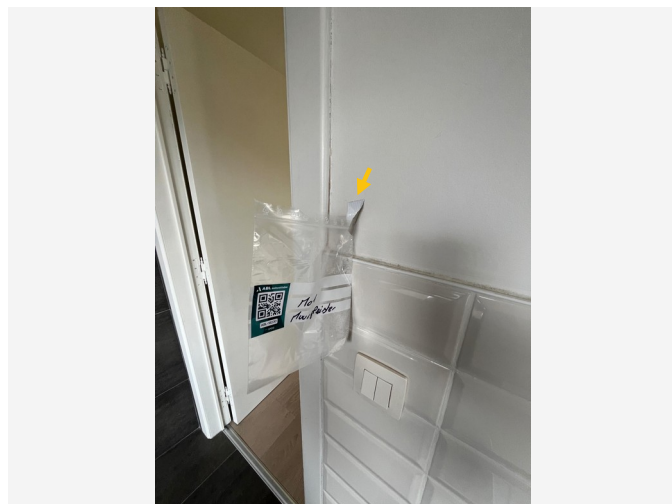
Beschrijving	Pleisterwerk wanden
Omgeving	Binnen
Primaire drager	Binnenwand
Bindmiddel van materiaal	Gips - kalk
Gebondenheid op basis van bindmiddel	Niet-hechtgebonden
Hoeveelheid (oppervlakte - dikte - aantal)	• 265,00 m ² - 1,00 cm - 1 stuk
Totaal volume	2,65 m ³
Identificatiemethode	Een monstername door de asbestdeskundige met laboanalyse door een asbestlabo.
Destructieve handeling voor identificatie	Nee
Opmerking	<p>De hoeveelheid betreft een schatting.</p> <p>Het materiaal werd bemonsterd op de volgende locaties: badkamer traphal muur kelder en keuken</p> <p>Het materiaal op volgende verplichte locatie werd niet bemonsterd wegens: geen pleister in stookplaats</p>

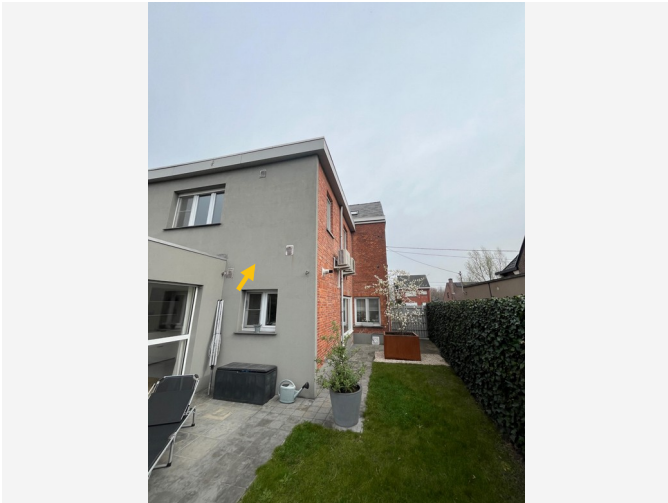
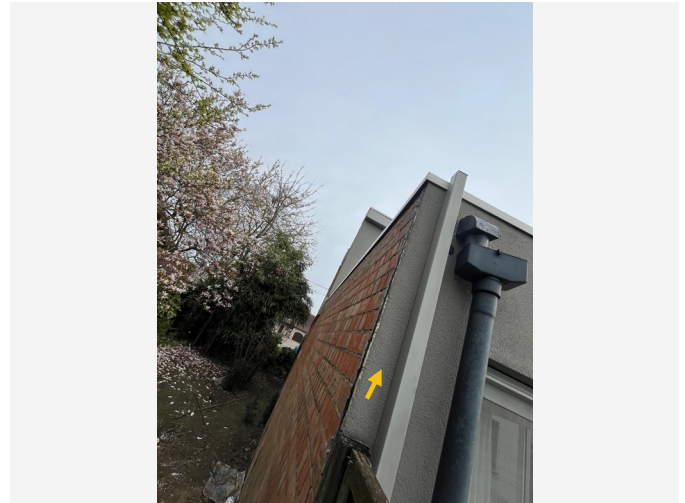
Fiche 16: Crepi (buiten)

Geen asbest

Beschrijving	Crepi (buiten)
Omgeving	Buiten
Primaire drager	Wand buitenschil
Bindmiddel van materiaal	Gips - kalk
Gebondenheid op basis van bindmiddel	Niet-hechtgebonden
Hoeveelheid (oppervlakte - dikte - aantal)	• 21,50 m ² - 1,00 cm - 1 stuk
Totaal volume	0,215 m ³
Identificatiemethode	<p>De asbestdeskundige gebruikt een bewijsdocument andere dan een bestaande laboanalyse, met bevestiging door vaststelling en expertise en dit zonder monstername.</p> <p>Motivatie: De monstername brengt andere schade aan dan schade die inherent is aan de monstername.</p>
Destructieve handeling voor identificatie	Nee
Opmerking	De hoeveelheid betreft een schatting.

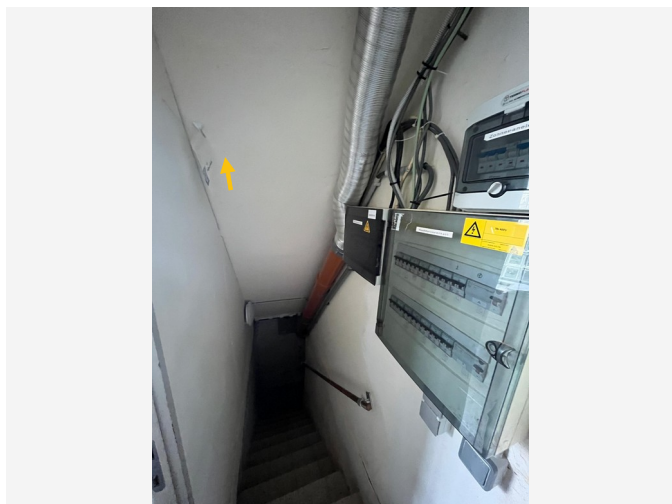
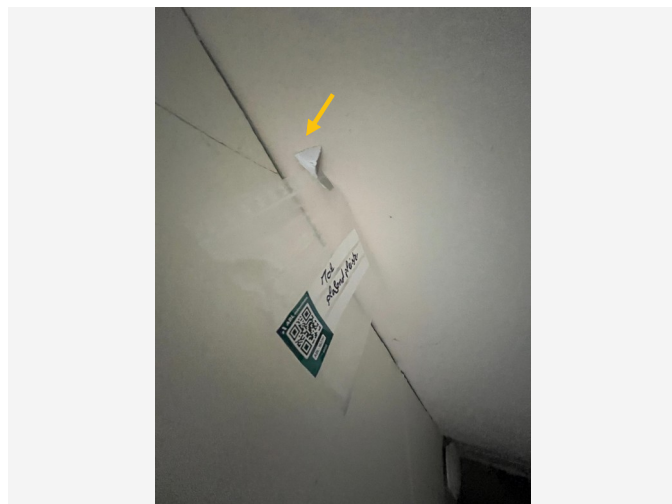
Fiche 18: Pleisterwerk plafonds

Geen asbest
