Asbestinventarisatetest

Brusselsestraat 112, 1840 Londerzeel

Attestnummer : 20260319-000009.000

Niet-asbestveilig

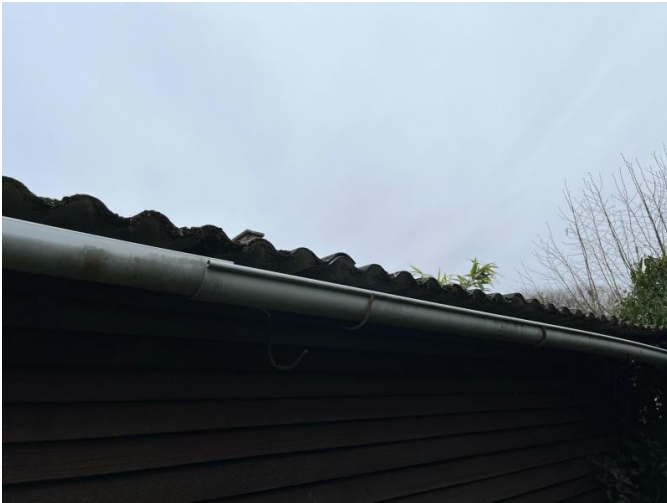
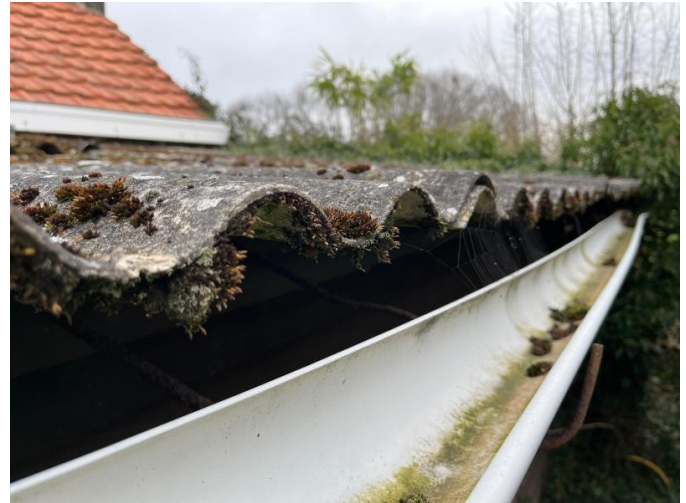
Het asbestmateriaal valt onder de mijlpaal van 2040.

Dringend verwijderen

Beschrijving	Dakgoot - asbest
Type afvalstof	Betreft resten (contaminatie) van verwerking of beschadiging
Type resten (contaminatie)	<ul style="list-style-type: none">• Stof, deeltjes < 4 mm, flinters, gruis (vermengd in materiaal)
Besmette materialen	<ul style="list-style-type: none">• Sediment (dakgoot, afvoerbuys, regenwaterput, ...)
Bron van de resten	Golfplaten
Omgeving	Buiten
Primaire drager	Infrastructuur hemelwater (opvang en afvoer)
Gebondenheid resten	Niet hecht
Hoeveelheid (gewicht - aantal)	<ul style="list-style-type: none">• 2,00 kg - 1 stuk
Totaal gewicht	2,00 kg
Eenvoudig bereikbaar	Ja
Identificatiemethode	De asbestdeskundige gebruikt een bestaande laboanalyse als bewijsdocument met bevestiging door vaststelling en expertise.
Opmerking	De hoeveelheid betreft een schatting.

- Verwijder het asbestafval.

- Eenvoudige handelingen: mag via doe-het-zelf of door werknemer(s) met opleidingsattest eenvoudige handelingen
Bij het uitvoeren van eenvoudige handelingen, zoals toegestaan via doe-het-zelfmethoden of door werknemers met een opleidingsattest, is het gebruik van de juiste persoonlijke beschermingsmiddelen (PBM's) verplicht om blootstelling aan asbestvezels te voorkomen. Wij adviseren echter om asbest te laten verwijderen door een werknemer met opleidingscertificaat. Maar het is ook toegestaan via de doe-het-zelfmethode, mits de juiste voorzorgsmaatregelen en PBM's in acht worden genomen. De te gebruiken PBM's zijn:
 - FFP3-mondmasker of halfgelaatsmasker met P3 filter
 - wegwerpoverall (Tyvek CATIII, type 5 en 6)
 - afwasbaar schoeisel

- De toepassingen dienen in zijn geheel, zonder te breken en zonder stofvorming, verdere vergruizing verwijderd te worden. Gebruik hiervoor een vernevelaar of fixeermiddel om het asbestmateriaal eerst te fixeren.

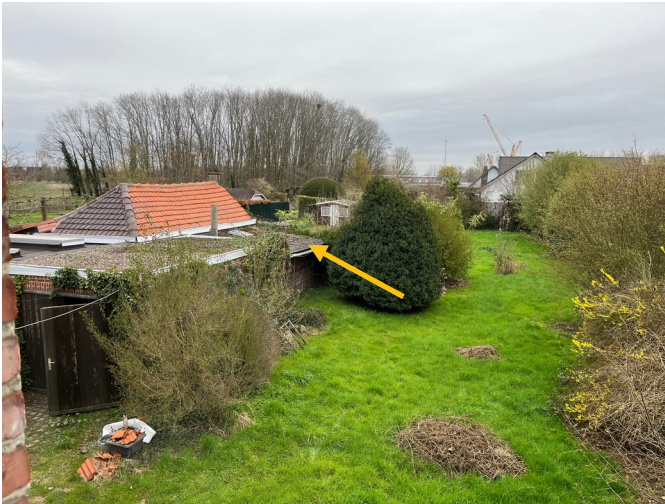
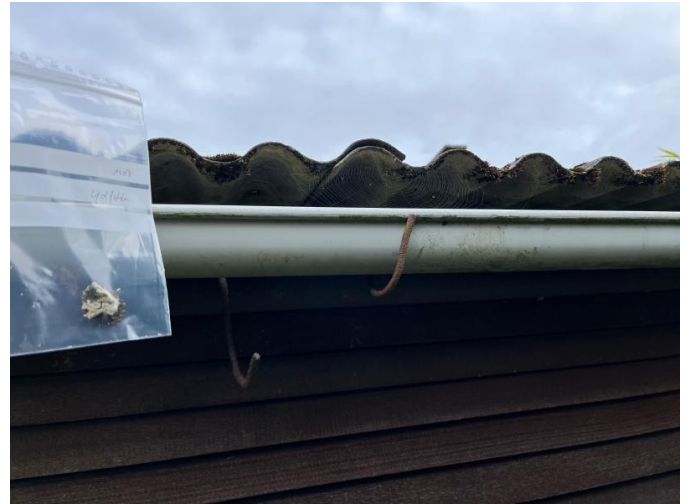
Het asbestmateriaal valt onder de mijlpaal van 2034.

Verwijderen

Eindbeoordeling materiaalrisico	Verhoogd materiaalrisico en/of verhoogde kans op vezelvrijgave
---------------------------------	--

Gebondenheid	Categorie 1: hechtgebonden in oorsprong
Asbestsoort (vezeltype)	Alleen chrysotiel aanwezig
Asbestconcentratie	Laag (< 50%)
Afschermingsgraad van het gehele materiaal	Geheel of deels vrij aan de buitenlucht, maar geen contact met binnenlucht
Toestand van het materiaal	Matig beschadigd, matig verweerd

#	Type	Referentie	Resultaat
2.1	Puntmonster	M03	Chrysotiel

Beschrijving	dakbedekking - golfplaten
Omgeving	Grenst aan binnen- en buitenlucht
Primaire drager	Schuin dak
Asbestmateriaal	Dak- en gevelbekleding - Golfplaat
Bindmiddel van asbestmateriaal	Cement
Gebondenheid op basis van bindmiddel	Hecht
Hoeveelheid (oppervlakte - aantal)	<ul style="list-style-type: none">• 30,00 m² - 1 stuk
Totale oppervlakte	30,00 m ²
Eenvoudig bereikbaar	Ja
Bevestigingswijze	<ul style="list-style-type: none">• Geschroefd
Identificatiemethode	Een monstername door de asbestdeskundige met laboanalyse door een asbestlabo.
Destructieve handeling voor identificatie	Nee
Opmerking	De hoeveelheid betreft een schatting.

- Hemelwater dat afspoelt van asbestcement daken of gevels kan asbestdeeltjes bevatten. Gebruik het enkel voor gesloten circuits (bv. spoelen toiletten). Reinig na het vervangen van het dak of de gevel de dakgoten en regenwaterput of -ton om asbesthoudend sediment of slib te verwijderen

- Eenvoudige handelingen: mag via doe-het-zelf of door werknemer(s) met opleidingsattest eenvoudige handelingen
Bij het uitvoeren van eenvoudige handelingen, zoals toegestaan via doe-het-zelfmethoden of door werknemers met een opleidingsattest, is het gebruik van de juiste persoonlijke beschermingsmiddelen (PBM's) verplicht om blootstelling aan asbestvezels te voorkomen. Wij adviseren echter om asbest te laten verwijderen door een werknemer met opleidingscertificaat. Maar het is ook toegestaan via de doe-het-zelfmethode, mits de juiste voorzorgsmaatregelen en PBM's in acht worden genomen. De te gebruiken PBM's zijn:
 - FFP3-mondmasker of halfgelaatsmasker met P3 filter
 - wegwerpoverall (Tyvek CATIII, type 5en 6)

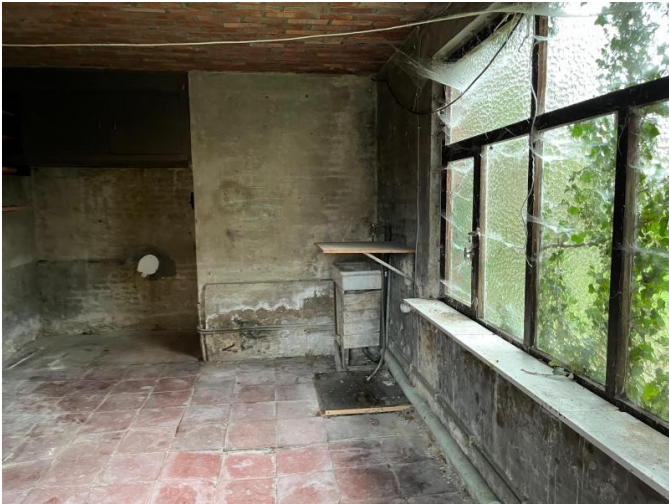
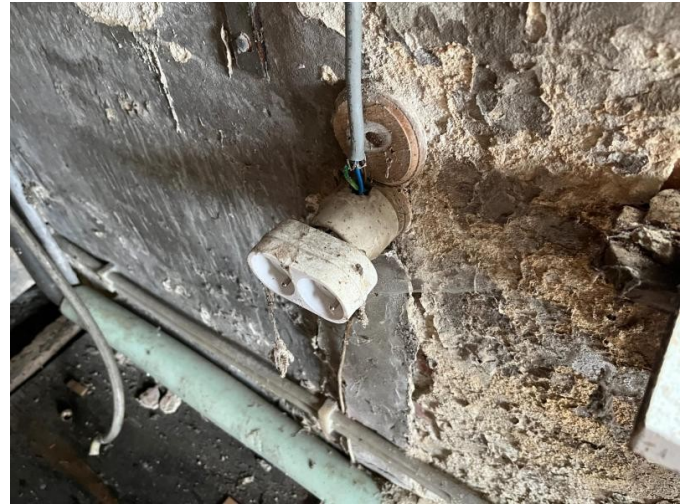
Het asbestmateriaal valt onder de mijlpaal van 2040.

Verwijderen

Eindbeoordeling materiaalrisico	Verhoogd materiaalrisico en/of verhoogde kans op vezelvrijgave
---------------------------------	--

Gebondenheid	Categorie 1: hechtgebonden in oorsprong
Asbestsoort (vezeltype)	Crocidoliet aanwezig
Asbestconcentratie	Laag (< 50%)
Afschermingsgraad van het gehele materiaal	Geheel of deels vrij aan de binnenlucht, maar geen contact met binnenluchtstromen
Toestand van het materiaal	Licht beschadigd, licht verweerd. Intacte calciumsilicaatplaat of materiaal met categorie 3-gebondenheid

Beschrijving	Bakeliet schakelmateriaal
Omgeving	Binnen
Primaire drager	Communicatie en elektrische infrastructuur en uitrusting
Asbestmateriaal	Plaat, paneel, tablet - Type Bakeliet
Bindmiddel van asbestmateriaal	Kunststof of -hars
Gebondenheid op basis van bindmiddel	Hecht
Hoeveelheid (oppervlakte - dikte - aantal)	<ul style="list-style-type: none"> • 0,05 m² - 2,00 cm - 1 stuk
Totaal volume	0,001 m ³
Eenvoudig bereikbaar	Ja
Bevestigingswijze	<ul style="list-style-type: none"> • Geschroefd
Identificatiemethode	<p>De asbestdeskundige beoordeelt het materiaal als asbestverdacht en dus asbesthoudend, en dit zonder monstername.</p> <p>Motivatie: De monstername brengt andere schade aan dan schade die inherent is aan de monstername.</p>
Destructieve handeling voor identificatie	Nee
Opmerking	De hoeveelheid betreft een schatting. Eén Staalname zou mogelijks gevaar op elektrocutie voortbrengen na schade.

- Zorg voor een veilig beheer. Vermijd het beschadigen van het asbestmateriaal. Controleer de toestand jaarlijks op wijzigingen.
- Voer bijkomende staalname(s) uit.

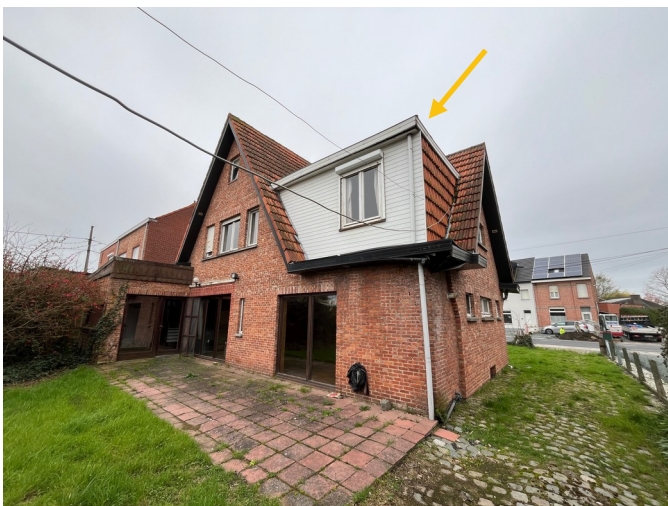
Tijdelijke beperking

Reden: Het te onderzoeken materiaal situeert zich hoger dan 3,50 m te rekenen vanaf een veilige ondergrond

Uitleg van de asbestdeskundige: Aangezien de dakbedekking zich bevindt op een hoogte hoger dan 3,5 m (vanaf een veilige ondergrond) kon deze niet worden gecontroleerd tijdens de inspectie. Dit betreft een beperking van middellange termijn. Wanneer de dakbedekking toegankelijk wordt gemaakt dit deze nader te worden geïnspecteerd op asbesthoudend.

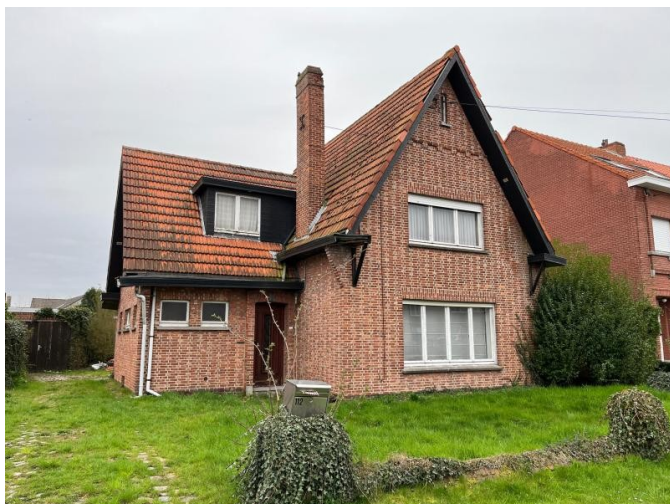
Tijdelijke beperking

Reden: Het te onderzoeken materiaal situeert zich hoger dan 3,50 m te rekenen vanaf een veilige ondergrond

Uitleg van de asbestdeskundige: De binnenzijde van de schouw kon niet geïnspecteerd worden. Ook van buitenaf was inspectie onmogelijk omwille van de hoogte (hoger dan 3.5m). Asbestverdachte toepassingen kunnen aanwezig zijn. Dit betreft een beperking op middellange termijn.

(Asbest)materiaal	Rookgaskanaal
Karakterisatie	Asbest (verdacht)
Primaire drager	HVAC infrastructuur en uitrusting

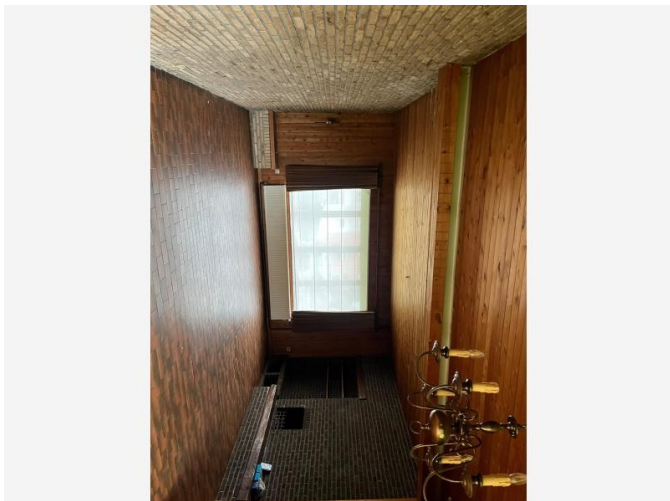
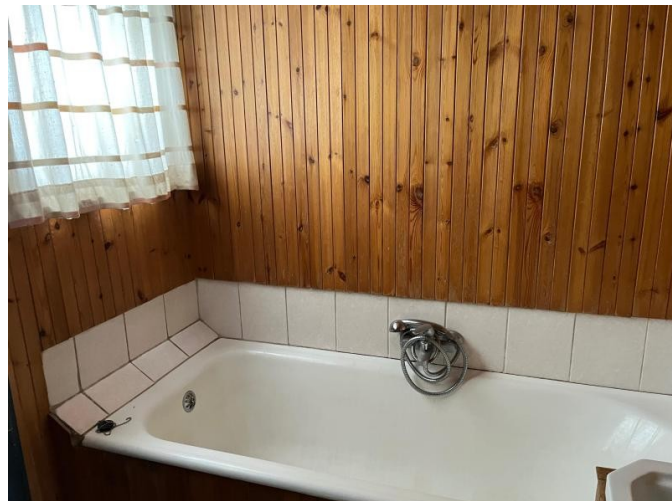
Fiche 6: Valse wand(en)/voorzetwand(en) - Gipskarton-Pvc-hout

De valse wand(en)/voorzetwand(en) bestaat(bestaan) uit niet-asbestverdachte gipskartonplaten/hout-/pvc platen. Zonder destructie is het niet mogelijk om na te gaan of er asbestverdachte materialen aanwezig zijn achter de valse wand(en)/voorzetwand(en).

De asbestdeskundige beoordeelt het materiaal als niet-asbestverdacht.

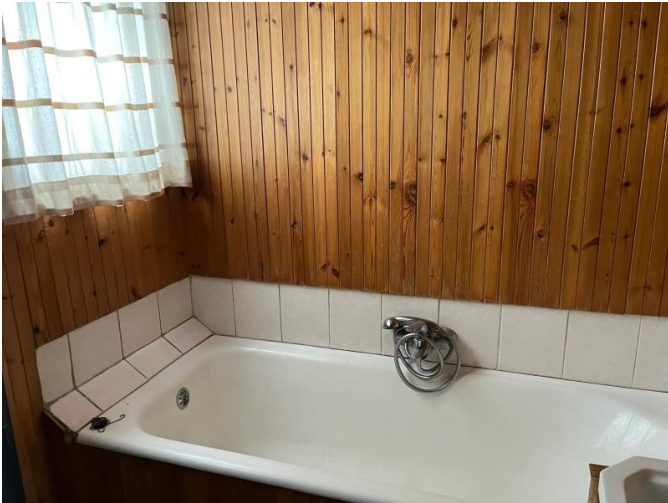
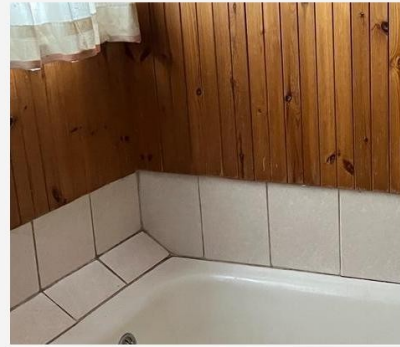
Op moment van de inspectie kon niet worden nagegaan of de tegellijm achter de muurtegels/plinten asbestverdacht is. Bij renovatie of verwijdering van de tegels dient het materiaal te worden geanalyseerd voor de werken van start gaan.

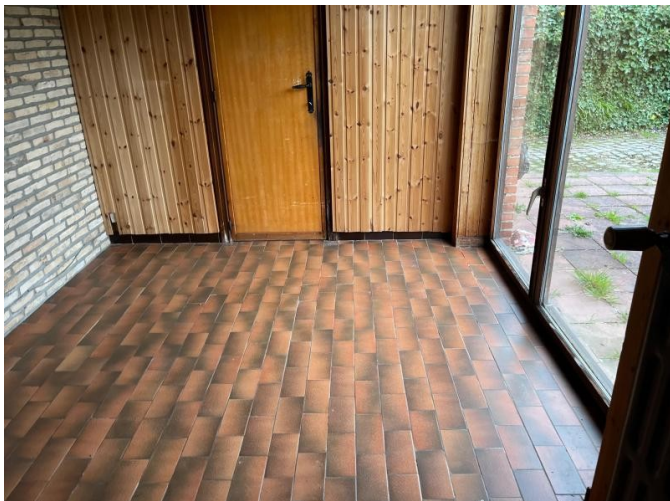
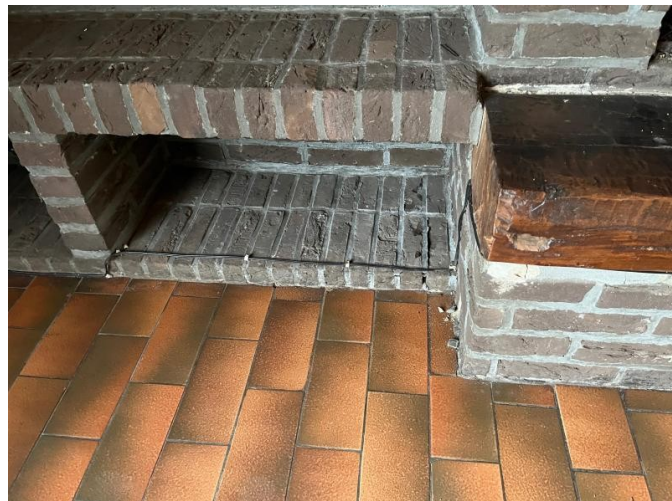
Fiche 9: Tegellijm onder vloertegels en achter plinttegels

Op moment van de inspectie kon niet worden nagegaan of de tegellijm onder de vloertegels of achter de plinttegels asbestverdacht is. Bij renovatie of verwijdering van de tegels dient het materiaal te worden geanalyseerd voor de werken van start gaan.

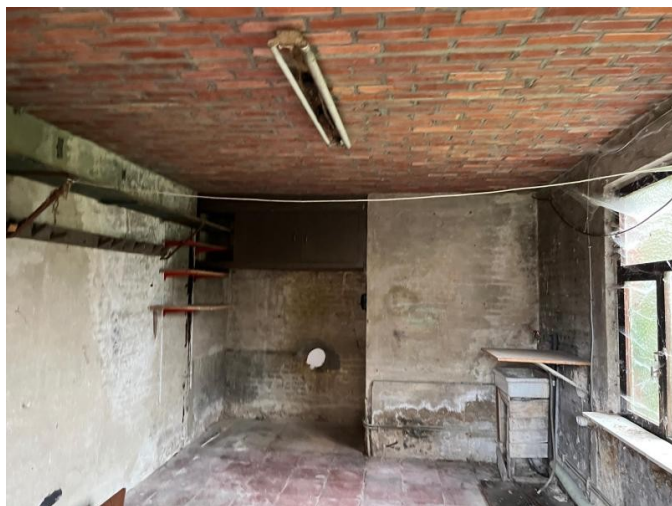
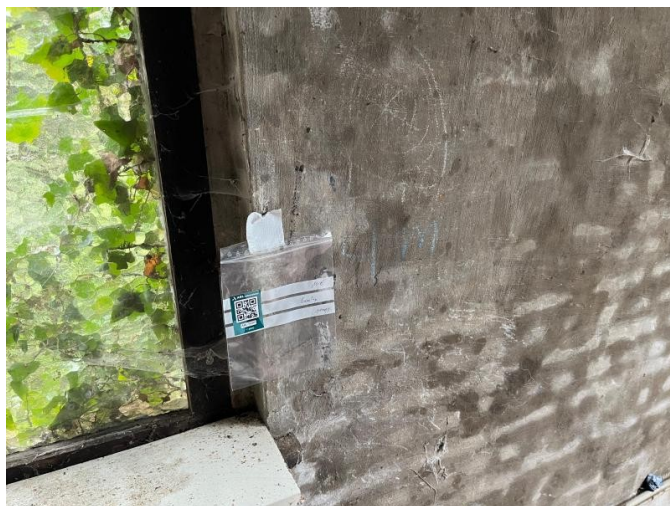
Fiche 10: Cementering binnen

Geen asbest

#	Type	Referentie	Resultaat
10.1	Mengmonster	M06	Geen asbest

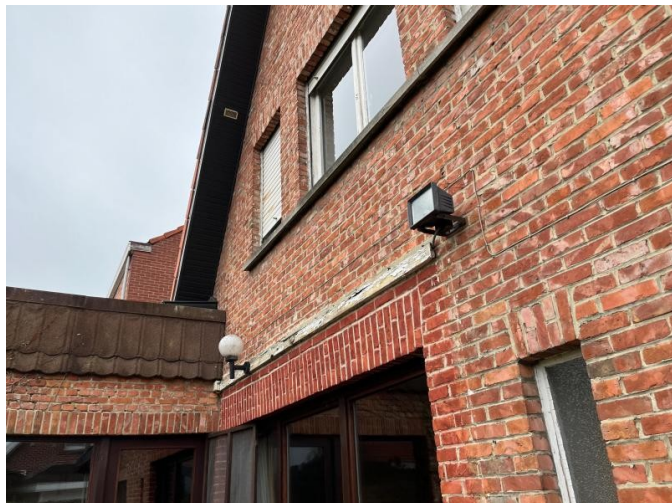
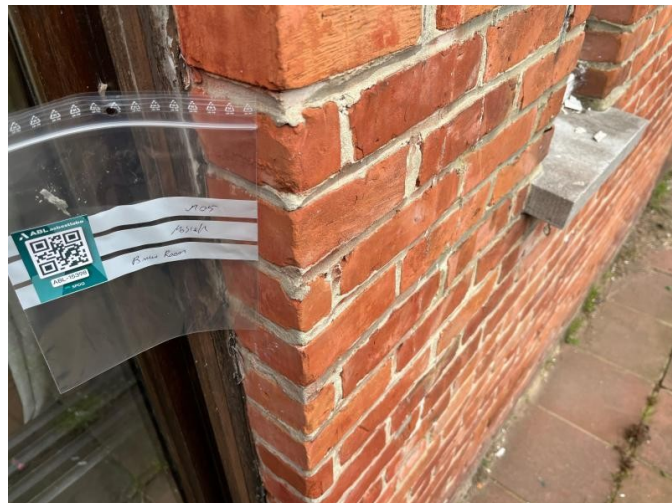
Fiche 11: Mastiek/kit tussen muur en profiel buiten bruine profielen

Geen asbest

#	Type	Referentie	Resultaat
11.1	Puntmonster	M05	Geen asbest

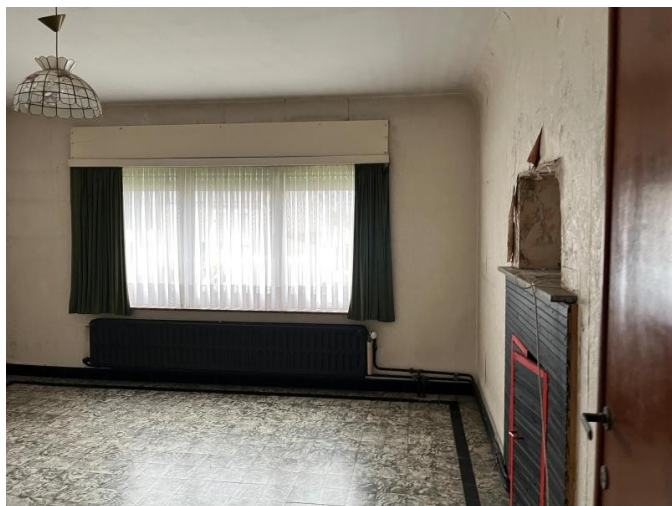
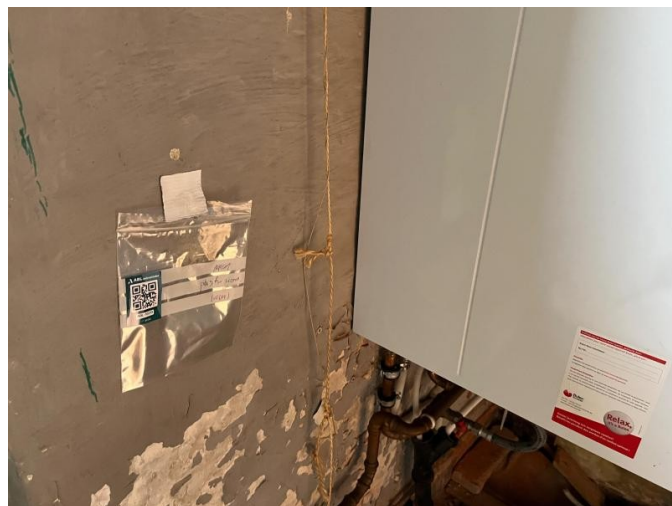
Fiche 12: Pleisterwerk wanden

Geen asbest

#	Type	Referentie	Resultaat
12.1	Mengmonster	M01	Geen asbest

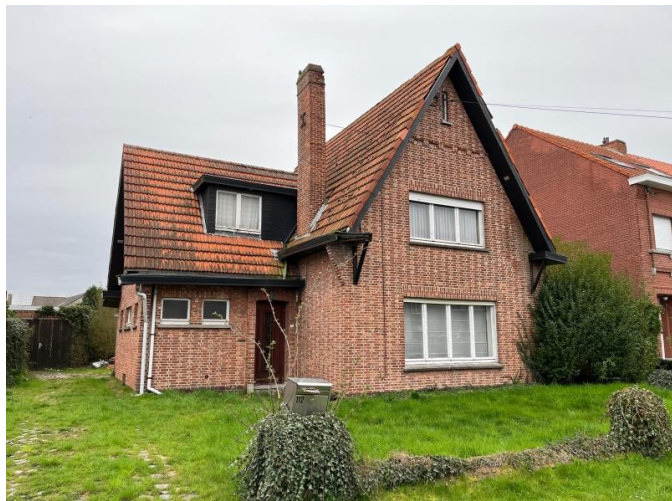
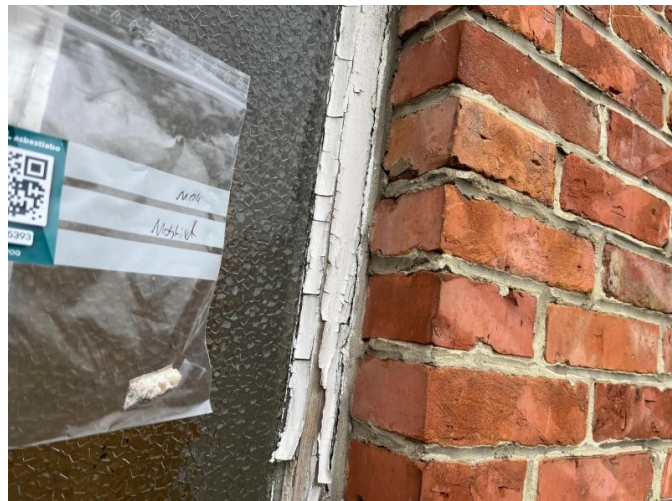
Fiche 13: Mastiek/kit tussen muur en profiel buiten witte raam

Geen asbest

#	Type	Referentie	Resultaat
13.1	Puntmonster	M04	Geen asbest
