# Asbestinventarisatetest

Berkenlaan 21, 1840 Londerzeel

Attestnummer : 20240424-000465.000

Uitgegeven op : 24.04.2024

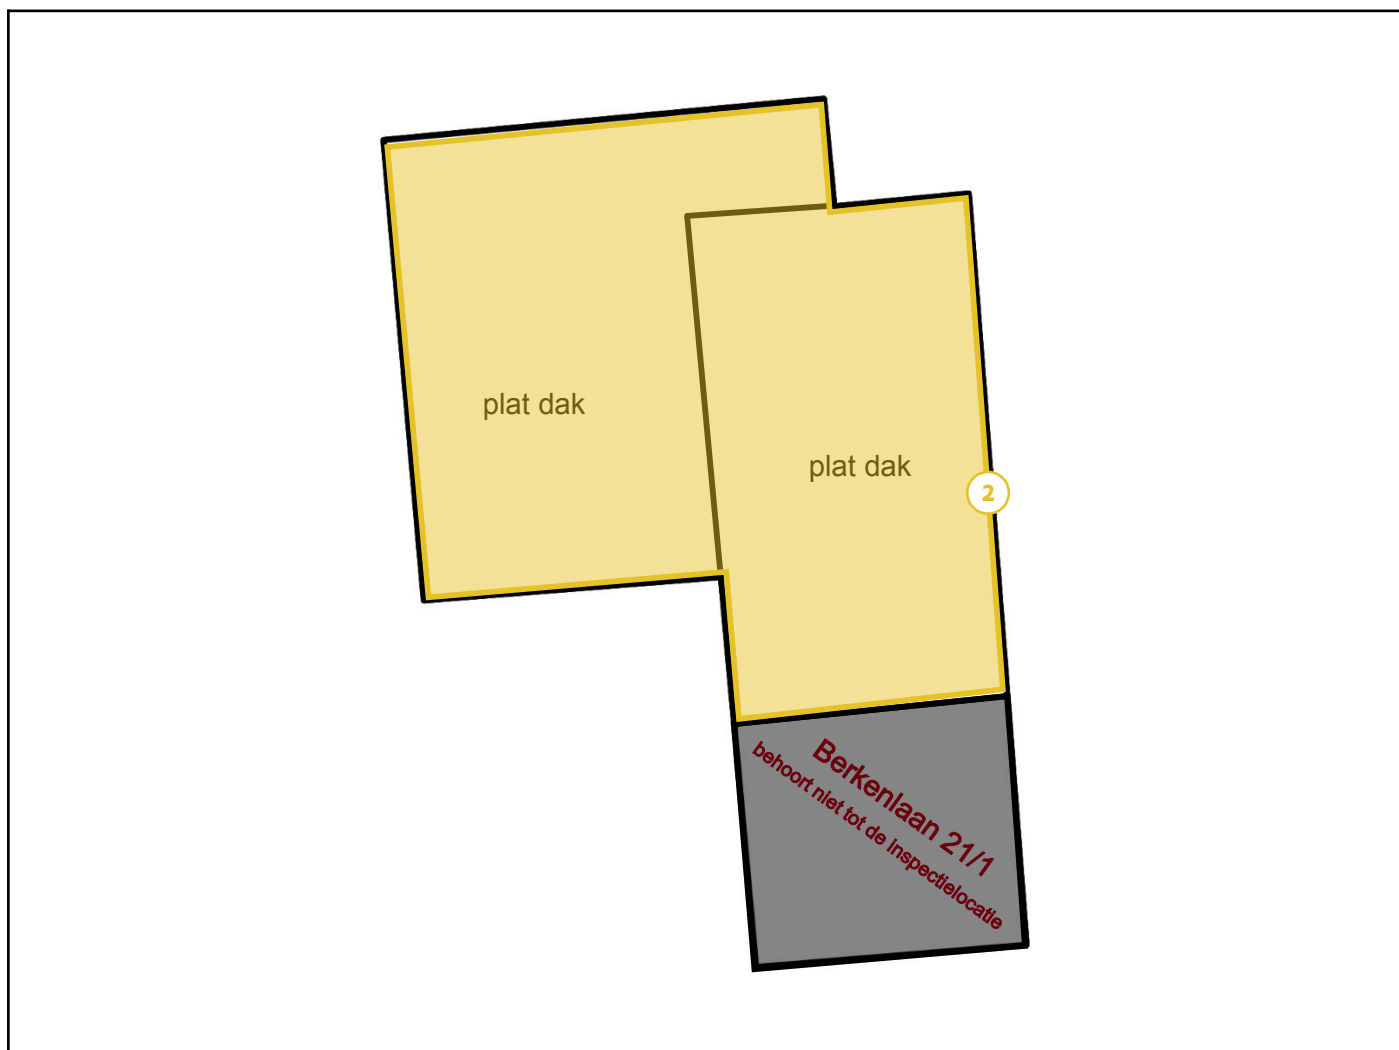
## Plan 1.4: Dakplan

Beschrijving	Type	Actie
2. Roofing platte daken - woning	Asbestmateriaal	Zorgvuldig beheren

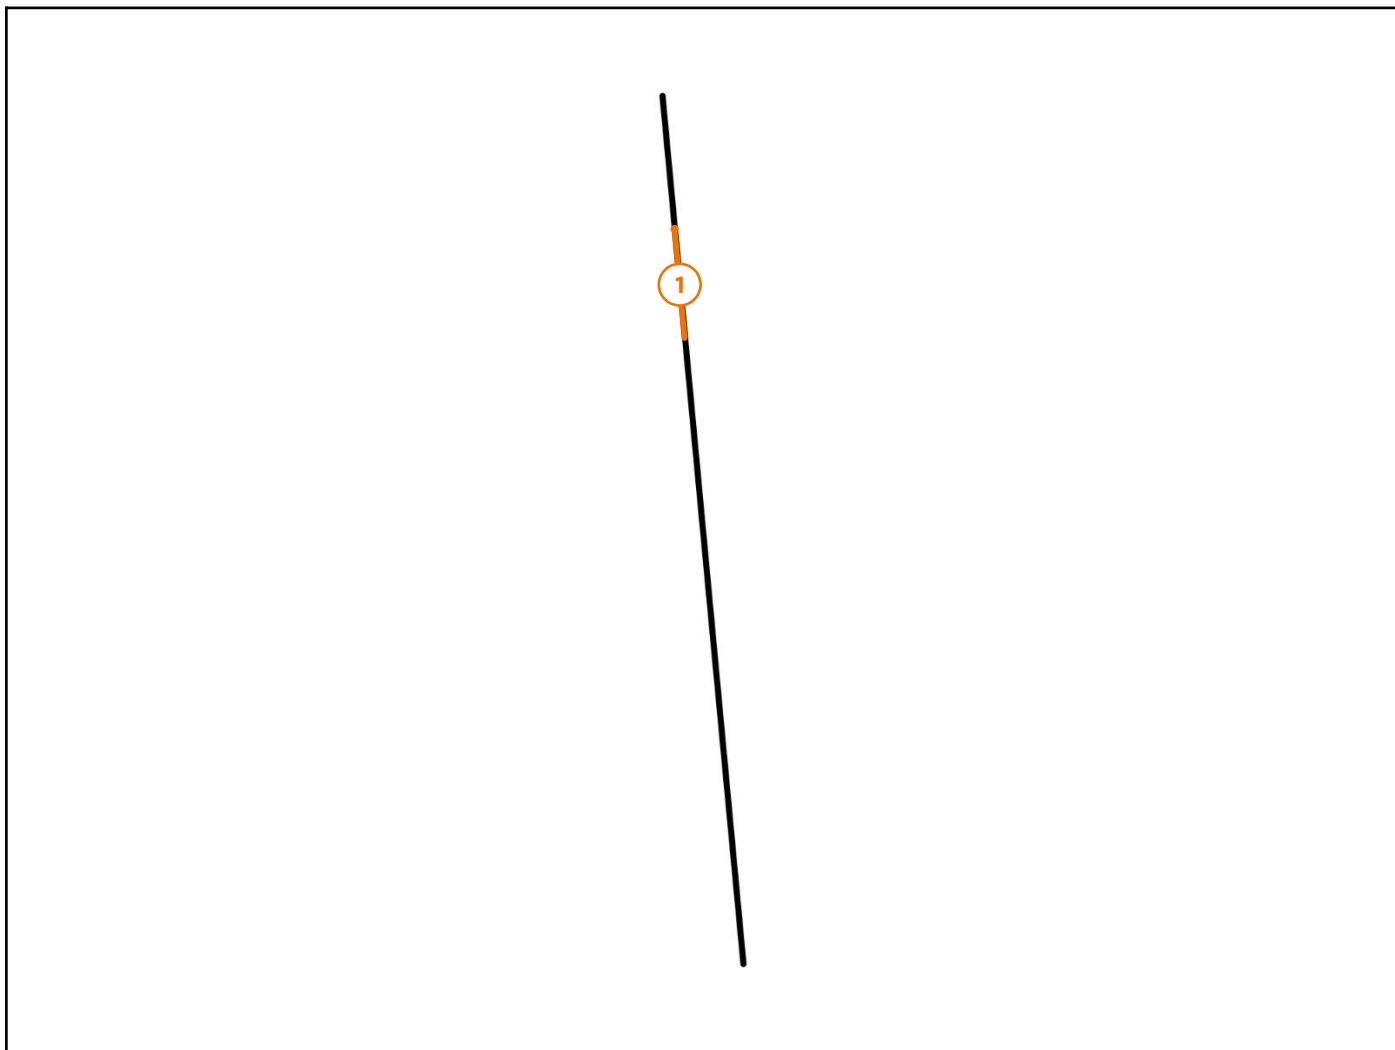
## Plan 3.1: Afboording

Beschrijving	Type	Actie
1. Verzelmementplaten afboording - woning_tuin	Asbestmateriaal	<a href="#">Verwijderen</a>

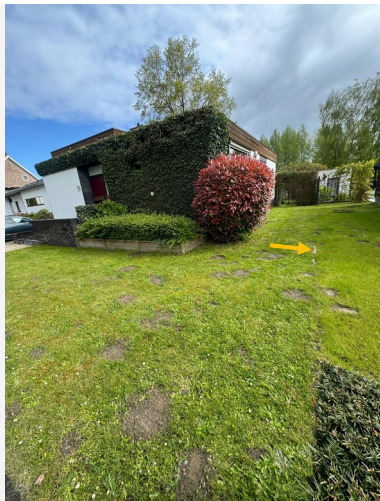
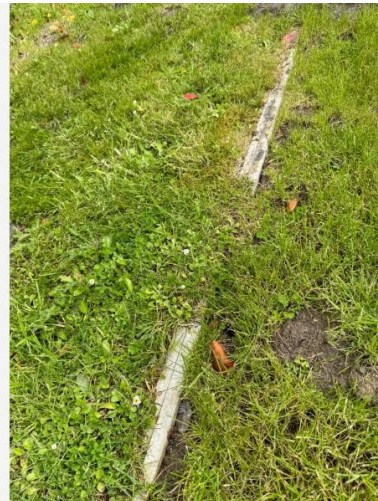
Het asbestmateriaal valt onder de mijlpaal van 2034.

Eindbeoordeling materiaalrisico	Verhoogd materiaalrisico en/of verhoogde kans op vezelvrijgave
---------------------------------	--

Gebondenheid	Categorie 1: hechtgebonden in oorsprong
Asbestsoort (vezeltype)	Crocidoliet aanwezig
Asbestconcentratie	Laag (< 50%)
Afschermingsgraad van het gehele materiaal	Geheel of deels vrij aan de buitenlucht
Toestand van het materiaal	Matig beschadigd, matig verweerd

Beschrijving	Verzelmementplaten afboording - woning_tuin
Omgeving	Buiten
Primaire drager	Afboording, omheining..
Asbestmateriaal	Dak- en gevelbekleding - Plaat
Bindmiddel van asbestmateriaal	Cement
Gebondenheid op basis van bindmiddel	Hecht
Hoeveelheid (oppervlakte - dikte - aantal)	• 1,00 m <sup>2</sup> - 3,00 cm - 1 stuk
Totaal volume	0,03 m <sup>3</sup>
Eenvoudig bereikbaar	Ja

- Zorg voor een veilig beheer en verwijder dit asbestmateriaal wanneer het bij werken eenvoudig bereikbaar wordt. Controleer de toestand jaarlijks op wijzigingen.

- Eenvoudige handelingen: mag via doe-het-zelf of door werknemer(s) met opleidingsattest eenvoudige handelingen  
Indien het asbestverdachte materiaal volledig intact is en er geen vrije asbestvezels zichtbaar zijn, voorziet de wet geen verplichting om deze asbestverdachte toepassing te laten verwijderen door een firma met een opleidingsattest eenvoudige handelingen. U mag, in principe, deze asbesttoepassing zelf verwijderen met in achtneming van de nodige veiligheidsmaatregelen om Uzelf en uw omgeving te beschermen. Tijdens het verwijderen van de asbesttoepassing moet het materiaal intact blijven.

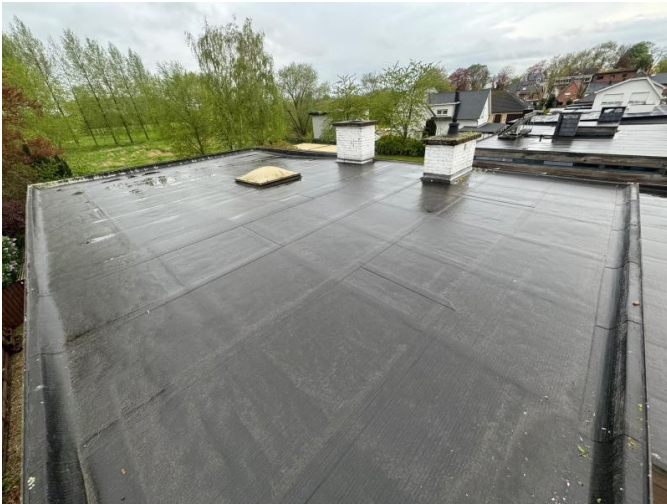
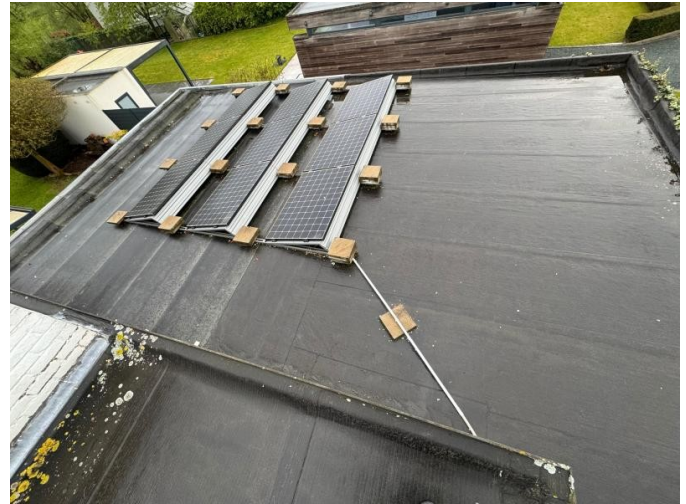
Het asbestmateriaal valt onder de mijlpaal van 2040.

Eindbeoordeling materiaalrisico	Laag materiaalrisico en/of verlaagde kans op vezelvrijgave
---------------------------------	--

Gebondenheid	Categorie 1: hechtgebonden in oorsprong
Asbestsoort (vezeltype)	Alleen chrysotiel
Asbestconcentratie	Laag (< 50%)
Afschermingsgraad van het gehele materiaal	Geheel of deels vrij aan de buitenlucht
Toestand van het materiaal	Licht beschadigd, licht verweerd. Intact materiaal type Pical – asbestboard of categorie III 'gebondenheid'

Beschrijving	Roofing platte daken - woning
Omgeving	Buiten
Primaire drager	Plat dak
Asbestmateriaal	Dak- en gevelbekleding - Roofing
Bindmiddel van asbestmateriaal	Bitumen (roofing, teer, asfalt)
Gebondenheid op basis van bindmiddel	Hecht

- Zorg voor een veilig beheer en verwijder dit asbestmateriaal wanneer het bij werken eenvoudig bereikbaar wordt. Controleer de toestand jaarlijks op wijzigingen.

- Eenvoudige handelingen: mag via doe-het-zelf of door werknemer(s) met opleidingsattest eenvoudige handelingen  
Voor roofing voorziet de wet geen verplichting om deze asbestverdachte toepassing te laten verwijderen door een firma met een opleidingsattest eenvoudige handelingen. U mag, in principe, ongeacht beschadigingen of vrije asbestvezels, deze asbesttoepassing zelf verwijderen met inachtneming van de nodige veiligheidsmaatregelen om uzelf en uw omgeving te beschermen. Een beschadigde asbesttoepassing in slechte staat kan makkelijk verder breken of vergruizen. Er komen dan schadelijke asbestvezels vrij die ingeademd kunnen worden.

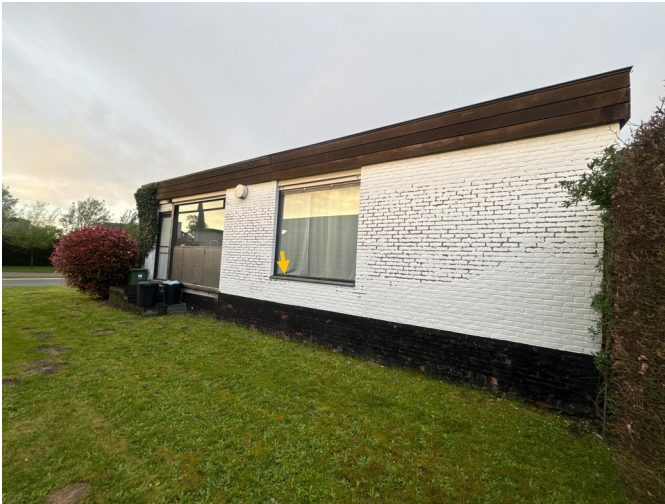
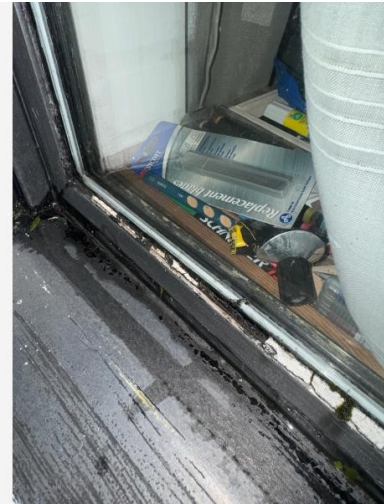
Het asbestmateriaal valt onder de mijlpaal van 2040.

Eindbeoordeling materiaalisico	Laag materiaalisico en/of verlaagde kans op vezelvrijgave
--------------------------------	---

Gebondenheid	Categorie 1: hechtgebonden in oorsprong
Asbestsoort (vezeltype)	Alleen chrysotiel
Asbestconcentratie	Laag (< 50%)
Afschermingsgraad van het gehele materiaal	Geheel of deels vrij aan de buitenlucht
Toestand van het materiaal	Licht beschadigd, licht verweerd. Intact materiaal type Pical – asbestboard of categorie III 'gebondenheid'

#	Type	Referentie	Resultaat
3.1	Puntmonster	MM04 Mastiek	Chrysotiel

Beschrijving	Mastiek buitenschrijnwerk - woning
Omgeving	Buiten
Primaire drager	Wandopening verticaal (raam, deur, ...)

- Zorg voor een veilig beheer en verwijder dit asbestmateriaal wanneer het bij werken eenvoudig bereikbaar wordt. Controleer de toestand jaarlijks op wijzigingen.

- Eenvoudige handelingen: mag via doe-het-zelf of door werknemer(s) met opleidingsattest eenvoudige handelingen  
Voor ramen met asbesthoudende mastiek voorziet de wet geen verplichting om deze asbestverdachte toepassing te laten verwijderen door een firma met een opleidingsattest eenvoudige handelingen. U mag, in principe, ongeacht beschadigingen of vrije asbestvezels, deze asbesttoepassing zelf verwijderen met inachtneming van de nodige veiligheidsmaatregelen om uzelf en uw omgeving te beschermen. Een beschadigde asbesttoepassing in slechte staat kan makkelijk verder breken of vergruizen. Er komen dan schadelijke asbestvezels vrij die ingeademd kunnen worden.

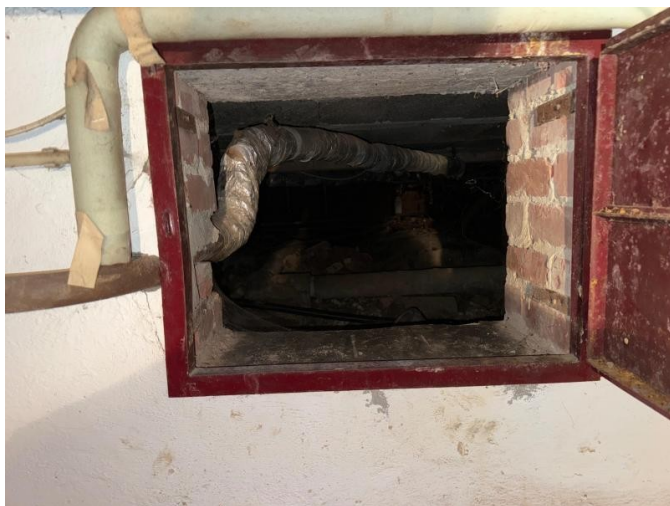
*Situeringfoto*

**Reden:** Het onderzoek kan niet uitgevoerd worden binnen de bepalingen van de Welzijnswet

**Uitleg van de asbestdeskundige:** Vrije hoogte kruipkelder lager dan 1m50.

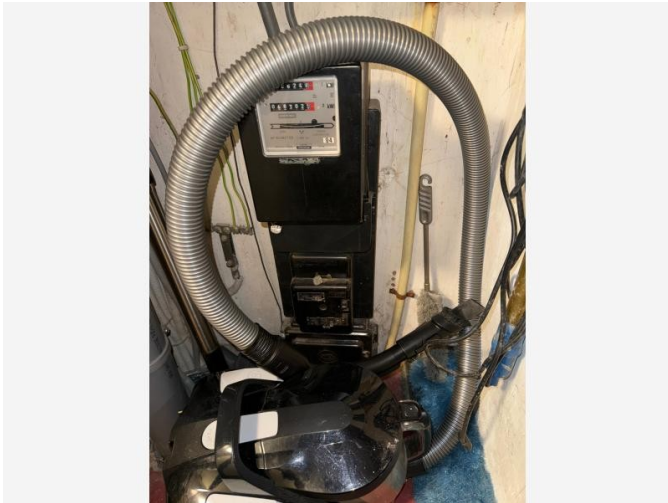
In de periode dat de meterkast elektriciteit werd geplaatst, werden frequent asbesthoudende materialen gebruikt. De meterkast is eigendom van de nutsmaatschappij en kan bijgevolg niet geïnspecteerd worden. Bij verwijdering van de meterkast met inhoud is het raadzaam de nutsmaatschappij erop te wijzen dit met de nodige zorg dient te gebeuren en mogelijk destructief onderzoek te doen om emissie te vermijden.

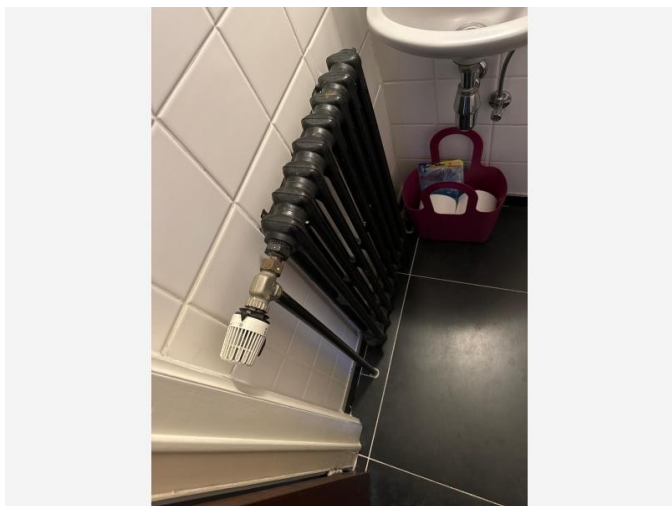
In de periode dat deze radiatoren werden vervaardigd, werden frequent pakkingen gebruikt. De radiatoren konden niet bemonsterd worden zonder destructief onderzoek. Bij verwijdering van de radiatoren is het raadzaam de binnenzijde van het toestel te inspecteren op asbestverdachte pakkingen voor definitieve afvoer in het kader van het veilig beheer of verwijdering van materialen.

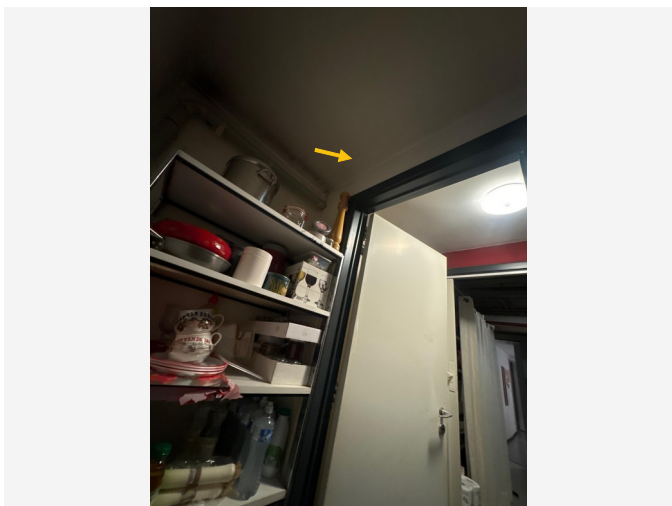
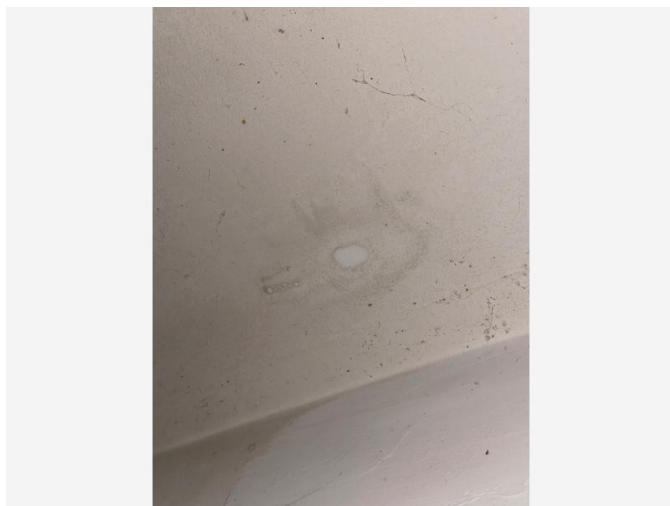
Geen asbest

#	Type	Referentie	Resultaat
7.1	Mengmonster	MM02 pleister plafonds	Geen asbest

Beschrijving	Pleisterwerk plafonds - woning
Omgeving	Binnen
Primaire drager	Plafond
Bindmiddel van materiaal	Gips - kalk

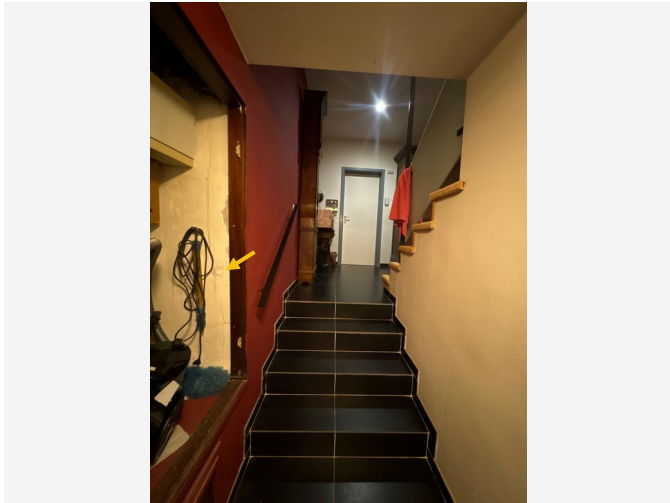
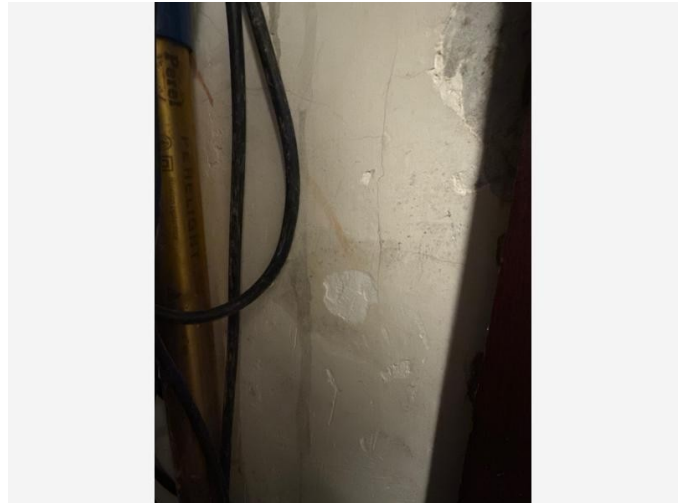
Geen asbest

#	Type	Referentie	Resultaat
8.1	Mengmonster	MM01 pleister muren	Geen asbest

Beschrijving	Pleisterwerk muren - woning
Omgeving	Binnen
Primaire drager	Binnenwand

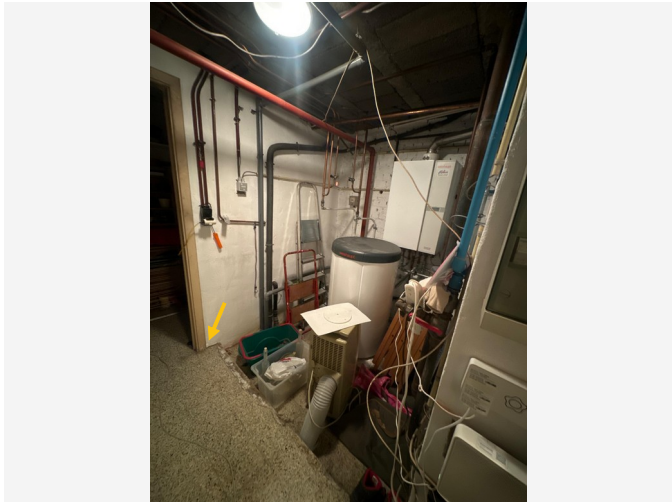
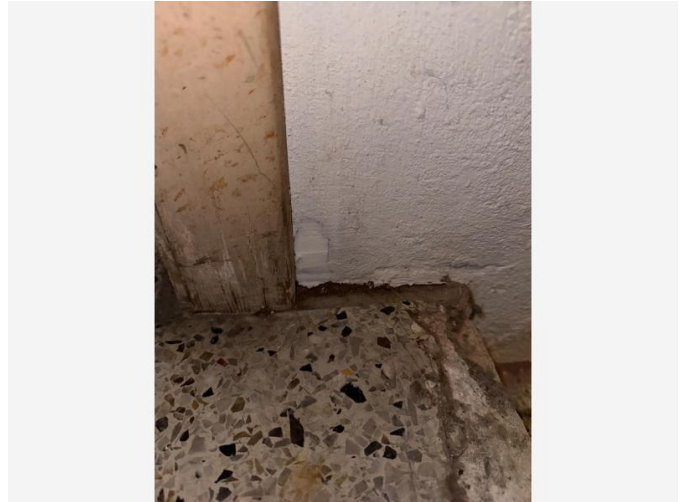
# Fiche 9: Cementering - woning\_kelder/CV/natte berging

Geen asbest

#	Type	Referentie	Resultaat
9.1	Mengmonster	MM03 Cementering	Geen asbest

Beschrijving	Cementering - woning_kelder/CV/natte berging
Omgeving	Binnen
