Asbestinventarisatetest

Berkenlaan 21/1, 1840 Londerzeel

Attestnummer : 20240424-000393.001

Uitgegeven op : 24.04.2024

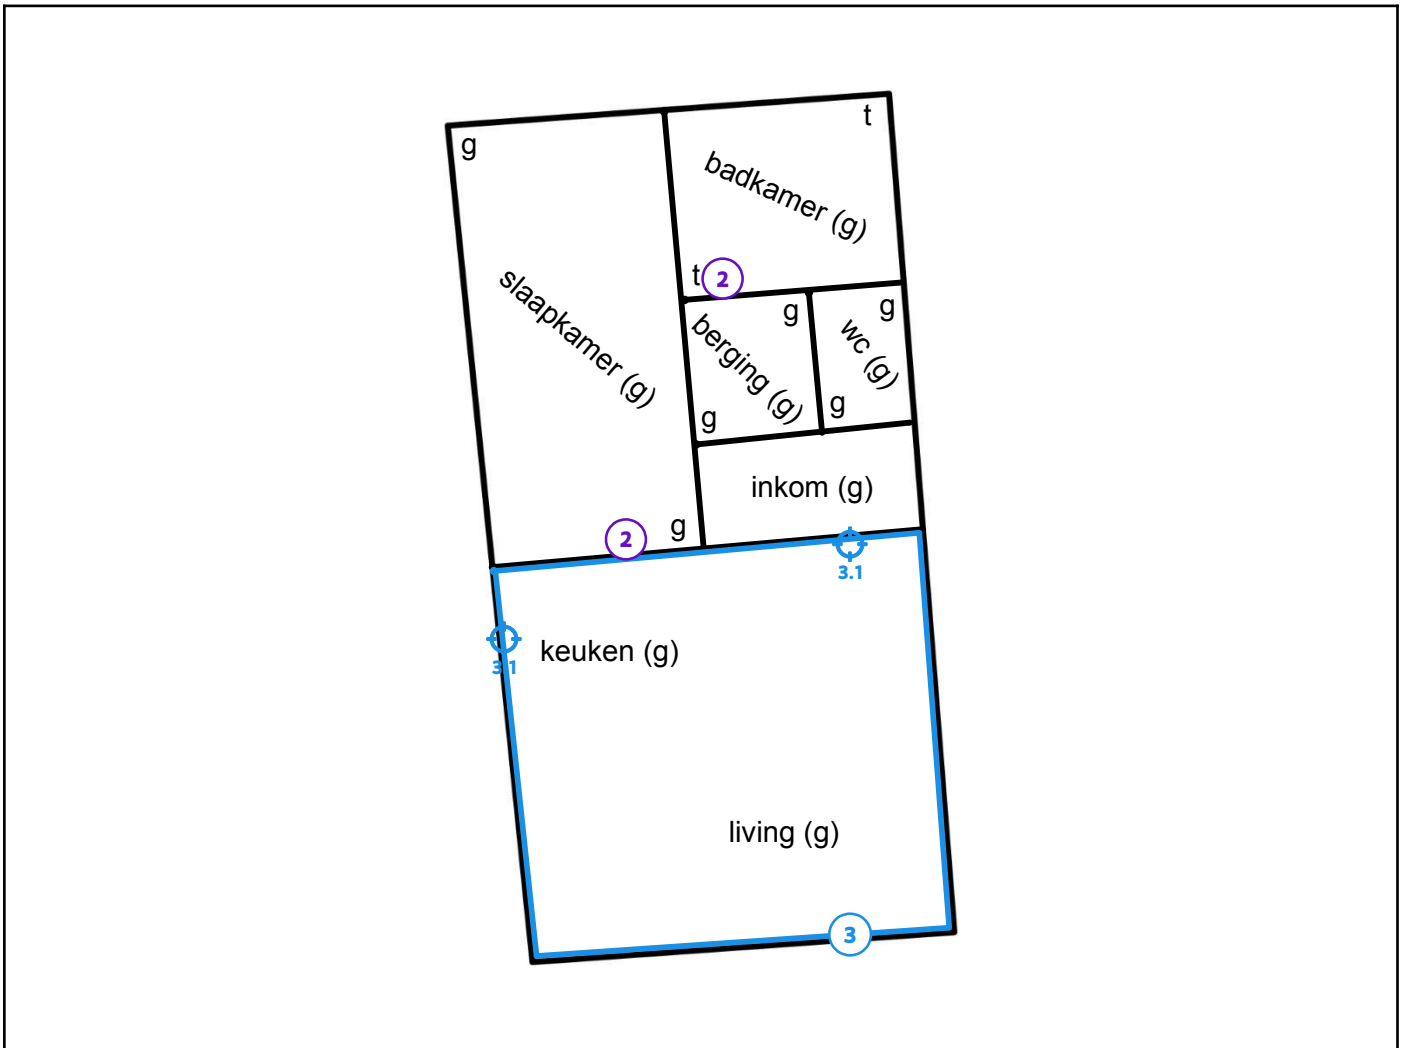
Plan 1.3: Gelijkvloers

Beschrijving	Type	Actie
2. Radiatoren - studio_slpk1/badk.	Advies	-
3. Pleisterwerk muren - studio	Geen asbest	-
3.1 Code: MM01 pleister muren	Mengmonster	-

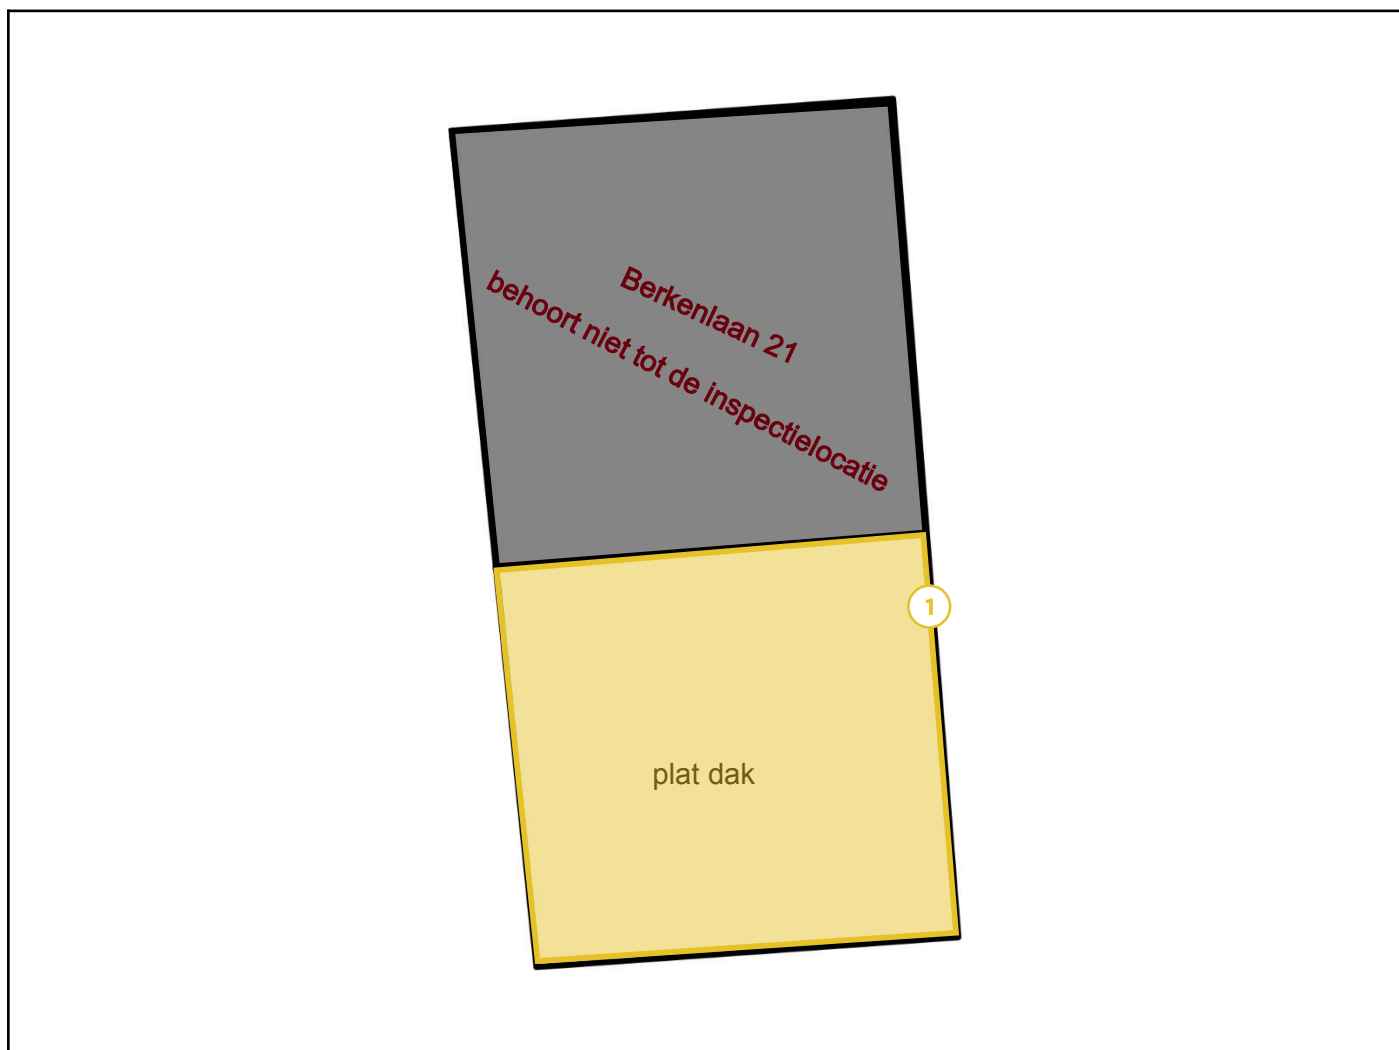
Plan 1.4: Dakplan

Beschrijving	Type	Actie
1. Roofing plat dak - studio	Asbestmateriaal	Zorgvuldig beheren

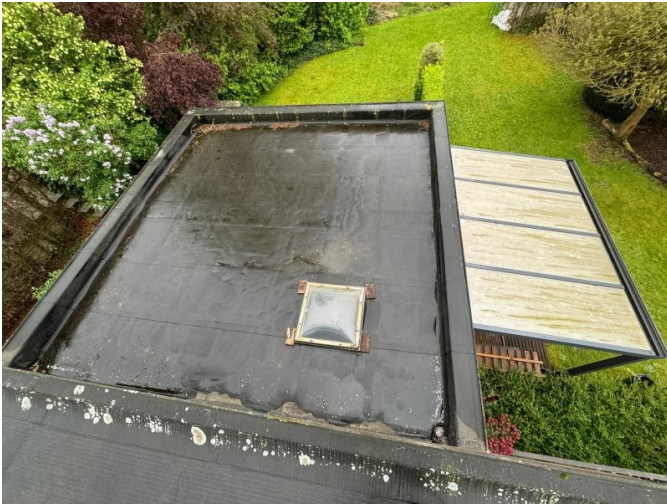
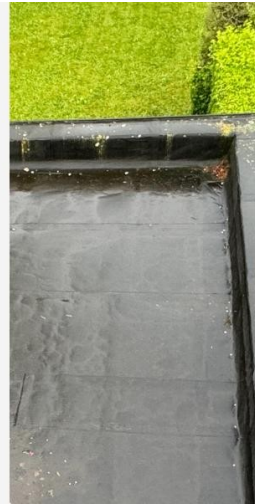
Eindbeoordeling materiaalisico	Laag materiaalisico en/of verlaagde kans op vezelvrijgave
--------------------------------	---

Gebondenheid	Categorie 1: hechtgebonden in oorsprong
Asbestsoort (vezeltype)	Alleen chrysotiel
Asbestconcentratie	Laag (< 50%)
Afschermingsgraad van het gehele materiaal	Geheel of deels vrij aan de buitenlucht
Toestand van het materiaal	Licht beschadigd, licht verweerd. Intact materiaal type Pical – asbestboard of categorie III 'gebondenheid'

Beschrijving	Roofing plat dak - studio
Omgeving	Buiten
Primaire drager	Plat dak
Asbestmateriaal	Dak- en gevelbekleding - Roofing
Bindmiddel van asbestmateriaal	Bitumen (roofing, teer, asfalt)
Gebondenheid op basis van bindmiddel	Hecht

Hoeveelheid (oppervlakte - aantal)	<ul style="list-style-type: none"> • 38,00 m² - 1 stuk
Totale oppervlakte	38,00 m ²
Eenvoudig bereikbaar	Ja
Bevestigingswijze	<ul style="list-style-type: none"> • Verlijmd, ingegoten, versmeerd
Identificatiemethode	<p>Vaststelling zonder monstername</p> <p>Motivatie: Groot risico op structurele gevolgschade (lekschade, werking installatie,...)</p>
Destructieve handeling voor identificatie	Nee
Opmerking	Geen factuur aanwezig van vernieuwing en/of verwijdering van de oude roofing tijdens het plaatsbezoek. De hoeveelheid vermeld in deze fiche is een inschatting die tracht zo goed als mogelijk de werkelijkheid weer te geven.

Het asbestmateriaal valt onder de mijlpaal van 2040.

Zorgvuldig beheren

- Zorg voor een veilig beheer en verwijder dit asbestmateriaal wanneer het bij werken eenvoudig bereikbaar wordt. Controleer de toestand jaarlijks op wijzigingen.

De verwijdering van het materiaal moet met de nodige zorg en veiligheidsvoorzieningen gebeuren.

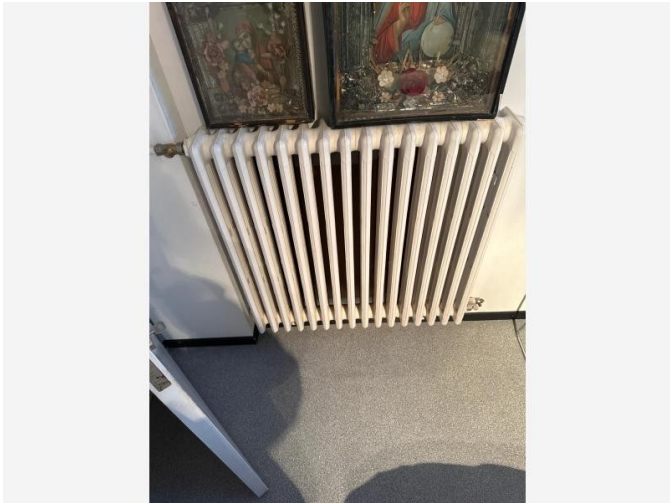
Vrije foto

In de periode dat deze radiatoren werden vervaardigd, werden frequent pakkingen gebruikt. De radiatoren konden niet bemonsterd worden zonder destructief onderzoek. Bij verwijdering van de radiatoren is het raadzaam de binnenzijde van het toestel te inspecteren op asbestverdachte pakkingen voor definitieve afvoer in het kader van het veilig beheer of verwijdering van materialen.

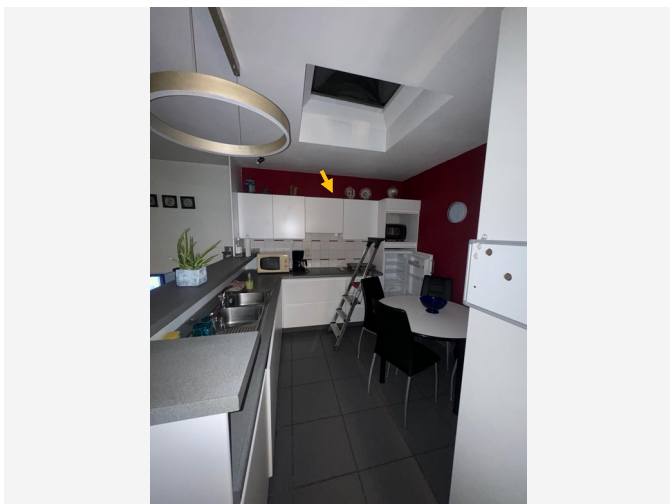
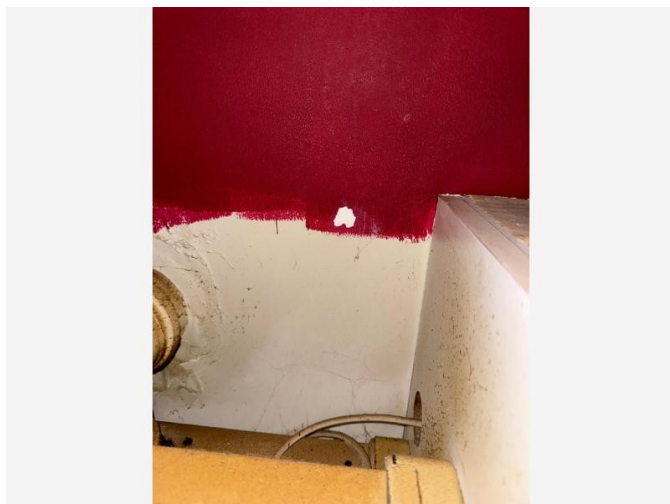
Geen asbest

#	Type	Referentie	Resultaat
3.1	Mengmonster	MM01 pleister muren	Geen asbest

Beschrijving	Pleisterwerk muren - studio
Omgeving	Binnen
Primaire drager	Binnenwand
Bindmiddel van materiaal	Gips - kalk
