Asbestinventarisatetest

Heidestraat 80, 2890 Puurs-Sint-Amands

Attestnummer : 20230203-000517.000

Uitgegeven op : 03.02.2023

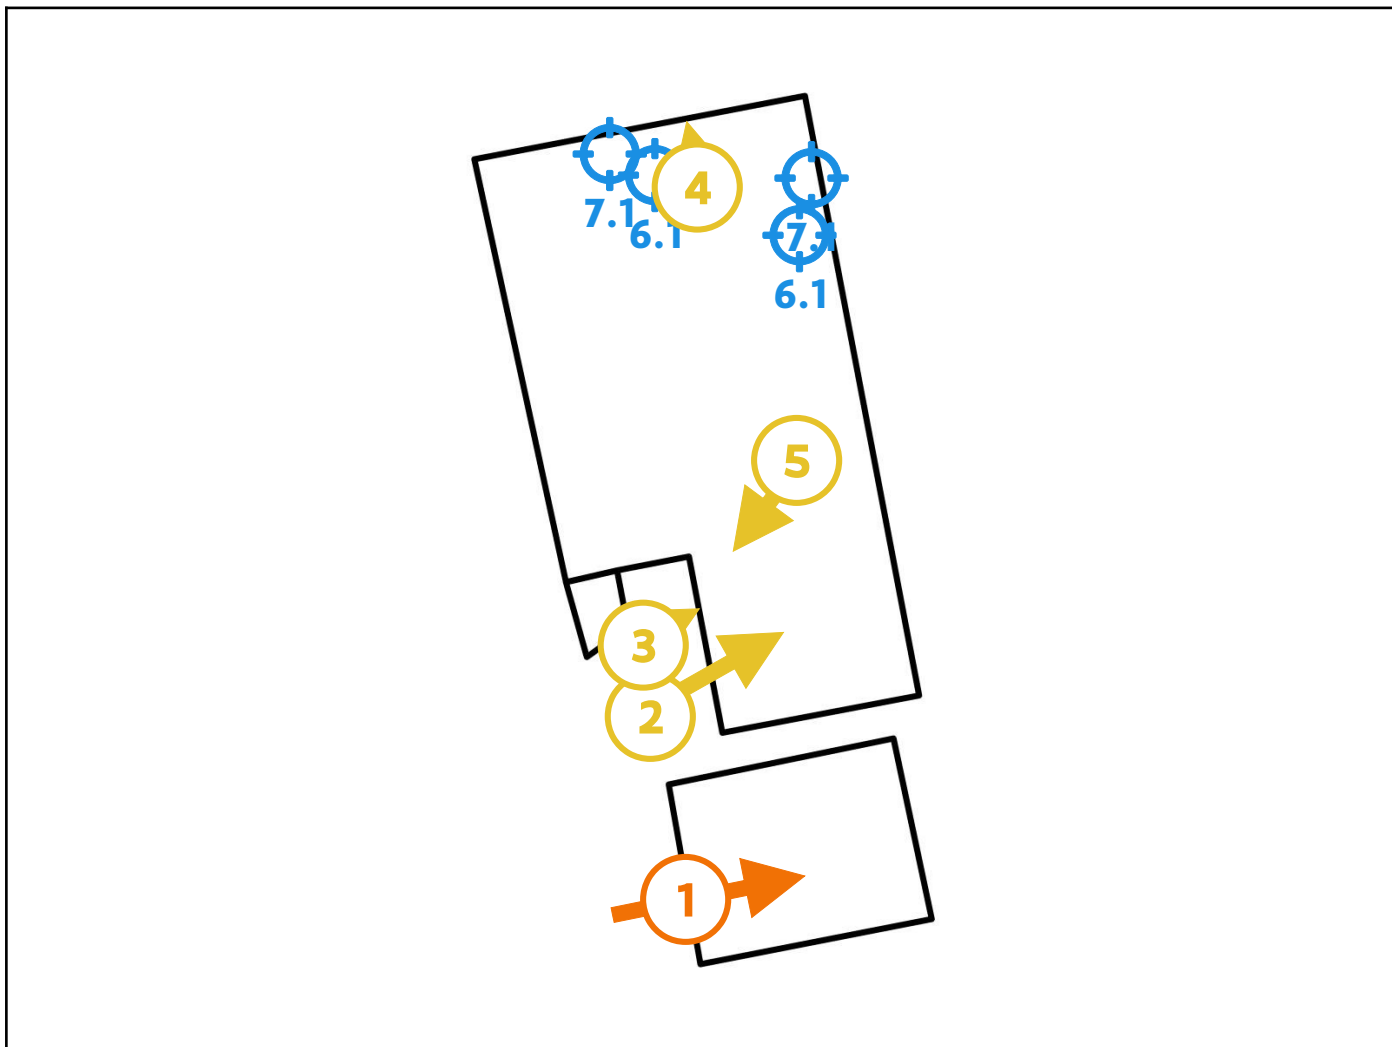
Plan 1.1: Hoofdgebouw plan

Beschrijving	Type	Actie
1. Golfplaten	Asbestmateriaal	Verwijderen
2. Roofing	Asbestmateriaal	Zorgvuldig beheren
3. Glasaldehyd	Asbestmateriaal	Zorgvuldig beheren
4. Stopverf schreinwerk	Asbestmateriaal	Zorgvuldig beheren
5. Faillencetegels	Asbestmateriaal	Zorgvuldig beheren
6. Pleister plafonds	Geen asbest	-
6.1 Code: 230047-2	Mengmonster	-

7. Pleister muren	Geen asbest	-
7.1 Code: 230047-1	Mengmonster	-

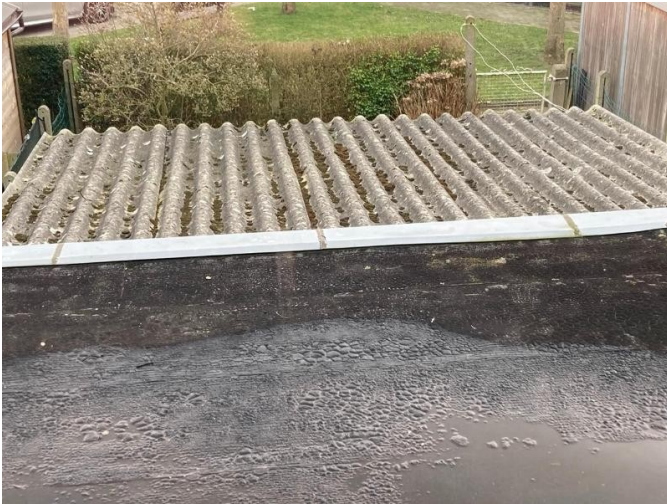
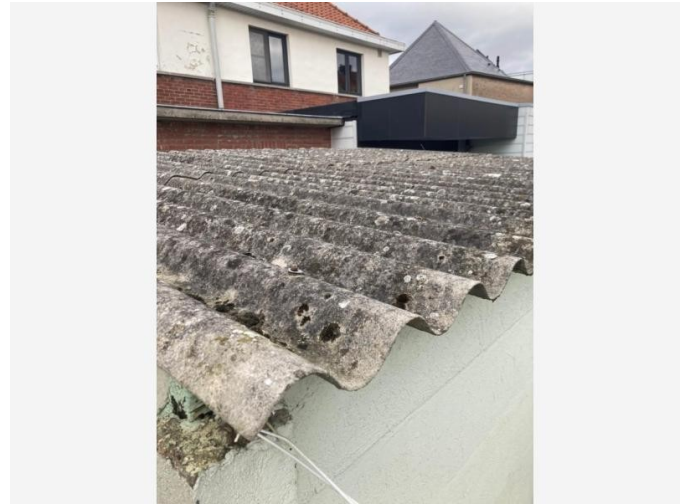
Eindbeoordeling materiaalrisico	Laag materiaalrisico en/of verlaagde kans op vezelvrijgave
---------------------------------	--

Gebondenheid	Categorie 1: hechtgebonden in oorsprong
Asbestsoort (vezeltype)	Crocidoliet aanwezig
Asbestconcentratie	Laag (< 50%)
Afschermingsgraad van het gehele materiaal	Geheel of deels vrij aan de buitenlucht
Toestand van het materiaal	Licht beschadigd, licht verweerd. Intact materiaal type Pical – asbestboard of categorie III 'gebondenheid'

Beschrijving	Golfplaten
Omgeving	Buiten
Primaire drager	Plat dak
Asbestmateriaal	Dak- en gevelbekleding - Golfplaat
Bindmiddel van asbestmateriaal	Cement
Gebondenheid op basis van bindmiddel	Hecht
Hoeveelheid (oppervlakte - aantal)	• 10,00 m ² - 1 stuk
Totale oppervlakte	10,00 m ²
Eenvoudig bereikbaar	Ja
Bevestigingswijze	• Geschroefd
Identificatiemethode	Vaststelling zonder monsternamen

Het asbestmateriaal valt onder de mijlpaal van 2034.

Verwijderen

- Zorg voor een veilig beheer. Vermijd het beschadigen van het asbestmateriaal. Controleer de toestand jaarlijks op wijzigingen.

- Eenvoudige handelingen: mag via doe-het-zelf of door werknemer(s) met opleidingsattest eenvoudige handelingen
Hechtgebonden asbest zonder wijziging toestand

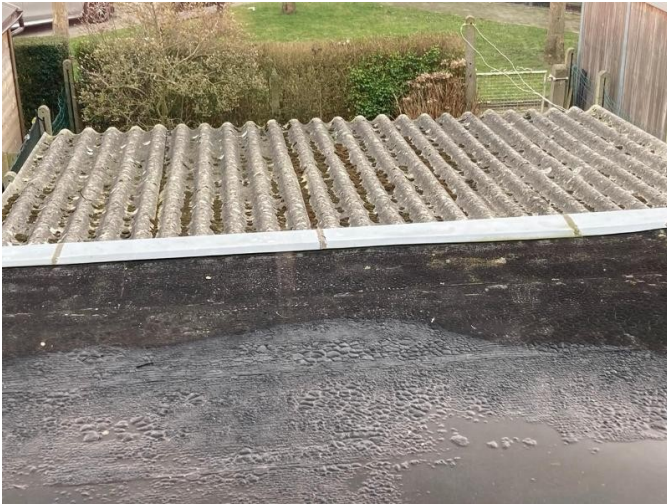
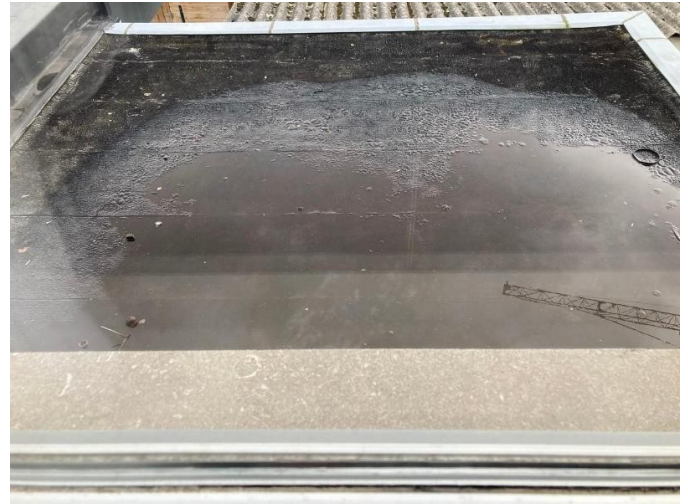
Eindbeoordeling materiaalrisico	Laag materiaalrisico en/of verlaagde kans op vezelvrijgave
---------------------------------	--

Gebondenheid	Categorie 1: hechtgebonden in oorsprong
Asbestsoort (vezeltype)	Crocidoliet aanwezig
Asbestconcentratie	Laag (< 50%)
Afschermingsgraad van het gehele materiaal	Geheel of deels vrij aan de buitenlucht
Toestand van het materiaal	Onbeschadigd, niet verweerd

Beschrijving	Roofing
Omgeving	Buiten
Primaire drager	Plat dak
Asbestmateriaal	Dak- en gevelbekleding - Roofing
Bindmiddel van asbestmateriaal	Bitumen (roofing, teer, asfalt)
Gebondenheid op basis van bindmiddel	Hecht
Hoeveelheid (oppervlakte - aantal)	<ul style="list-style-type: none">• 10,00 m² - 1 stuk
Totale oppervlakte	10,00 m ²
Eenvoudig bereikbaar	Ja
Bevestigingswijze	<ul style="list-style-type: none">• Verlijmd, ingegoten, versmeerd
Identificatiemethode	Vaststelling zonder monsternamen

Het asbestmateriaal valt onder de mijlpaal van 2040.

Zorgvuldig beheren

- Zorg voor een veilig beheer. Vermijd het beschadigen van het asbestmateriaal. Controleer de toestand jaarlijks op wijzigingen.

- Hermetische zone (erkend asbestverwijderaar)
Stofverspreiding verhinderen tijdens werken

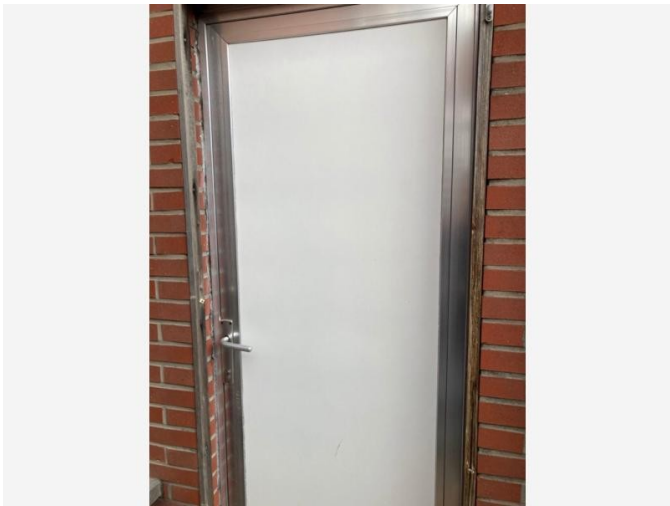
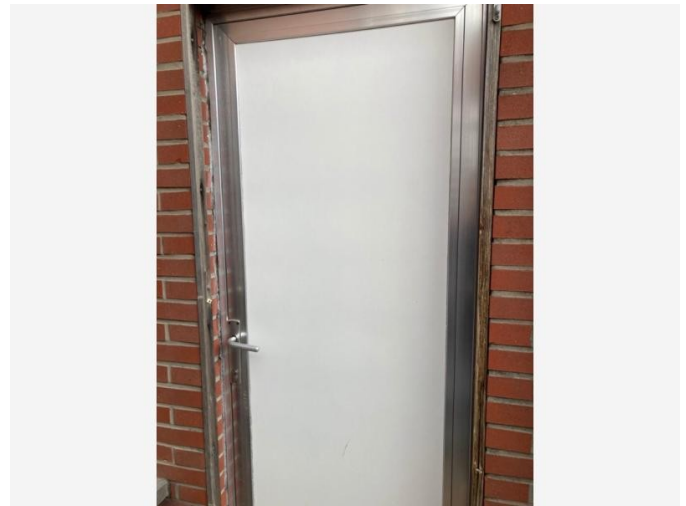
Eindbeoordeling materiaalrisico	Laag materiaalrisico en/of verlaagde kans op vezelvrijgave
---------------------------------	--

Gebondenheid	Categorie 1: hechtgebonden in oorsprong
Asbestsoort (vezeltype)	Crocidoliet aanwezig
Asbestconcentratie	Hoog ($\geq 50\%$)
Afschermingsgraad van het gehele materiaal	Geheel of deels vrij aan de buitenlucht
Toestand van het materiaal	Onbeschadigd, niet verweerd

Beschrijving	Glasaldeur
Omgeving	Buiten
Primaire drager	Wandopening verticaal (raam, deur, ...)
Asbestmateriaal	Plaat, paneel, tablet - Geëmailleerd, type Glasal
Bindmiddel van asbestmateriaal	Kunststof of -hars
Gebondenheid op basis van bindmiddel	Hecht
Hoeveelheid (gewicht - aantal)	<ul style="list-style-type: none">• 5,00 kg - 1 stuk
Totaal gewicht	5,00 kg
Eenvoudig bereikbaar	Ja
Bevestigingswijze	<ul style="list-style-type: none">• Geklemd• Geschroefd

Het asbestmateriaal valt onder de mijlpaal van 2040.

Zorgvuldig beheren

- Zorg voor een veilig beheer. Vermijd het beschadigen van het asbestmateriaal. Controleer de toestand jaarlijks op wijzigingen.

- Eenvoudige handelingen: mag via doe-het-zelf of door werknemer(s) met opleidingsattest eenvoudige handelingen
Hechtgebonden asbest zonder wijziging toestand

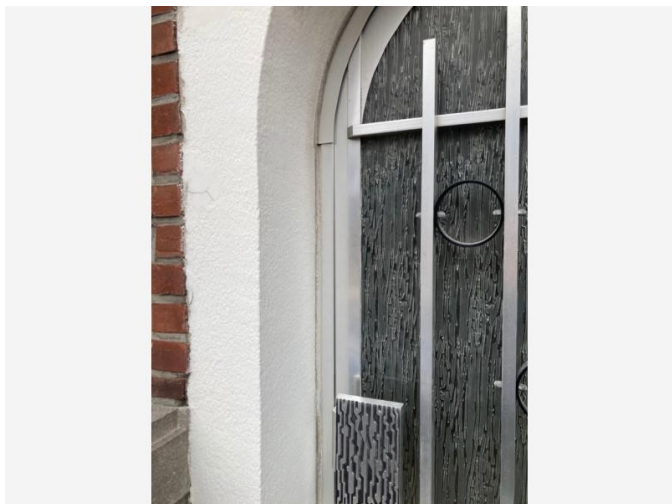
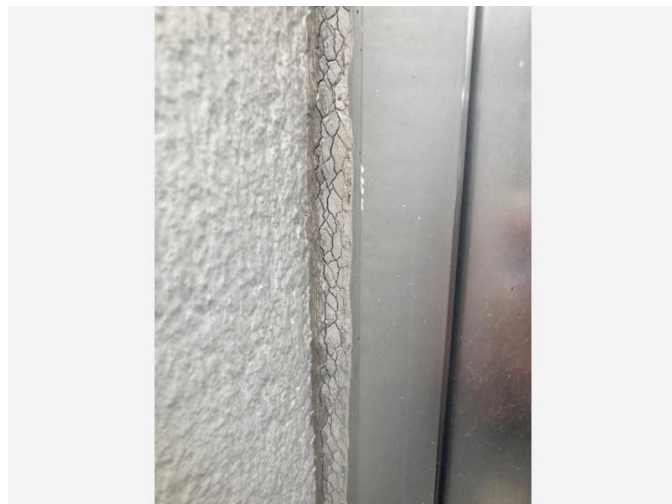
Eindbeoordeling materiaalrisico	Laag materiaalrisico en/of verlaagde kans op vezelvrijgave
---------------------------------	--

Gebondenheid	Categorie 1: hechtgebonden in oorsprong
Asbestsoort (vezeltype)	Amfibool aanwezig, uitgezonderd crocidoliet
Asbestconcentratie	Laag (< 50%)
Afschermingsgraad van het gehele materiaal	Geheel of deels vrij aan de buitenlucht
Toestand van het materiaal	Licht beschadigd, licht verweerd. Intact materiaal type Pical – asbestboard of categorie III 'gebondenheid'

Beschrijving	Stopverf schreinwerk
Omgeving	Buiten
Primaire drager	Wandopening verticaal (raam, deur, ...)
Asbestmateriaal	In-situ afwerkingslagen - Pasta, stopverf, voegsel, stopsel, vulsel, mastiek, kitten, ...
Bindmiddel van asbestmateriaal	Kitten, mastiek, pasta
Gebondenheid op basis van bindmiddel	Hecht
Hoeveelheid (gewicht - aantal)	<ul style="list-style-type: none">• 5,00 kg - 1 stuk
Totaal gewicht	5,00 kg
Eenvoudig bereikbaar	Ja
Bevestigingswijze	<ul style="list-style-type: none">• Verlijmd, ingegoten, versmeerd

Het asbestmateriaal valt onder de mijlpaal van 2040.

Zorgvuldig beheren

- Zorg voor een veilig beheer. Vermijd het beschadigen van het asbestmateriaal. Controleer de toestand jaarlijks op wijzigingen.

- Eenvoudige handelingen: enkel door erkend asbestverwijderaar
Hechtgebonden asbest zonder wijziging toestand
- Hermetische zone (erkend asbestverwijderaar)
Stofverspreiding verhinderen tijdens werken

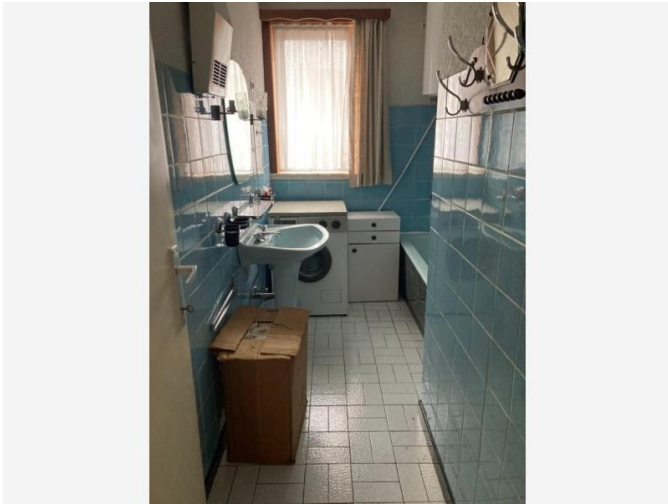
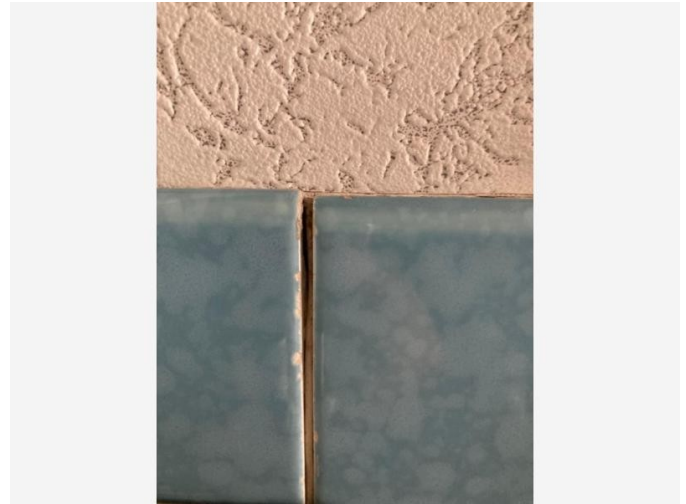
Eindbeoordeling materiaalrisico	Laag materiaalrisico en/of verlaagde kans op vezelvrijgave
---------------------------------	--

Gebondenheid	Categorie 1: hechtgebonden in oorsprong
Asbestsoort (vezeltype)	Crocidoliet aanwezig
Asbestconcentratie	Laag (< 50%)
Afschermingsgraad van het gehele materiaal	Geheel of deels (ook) vrij aan de binnenlucht
Toestand van het materiaal	Onbeschadigd, niet verweerd

Beschrijving	Faillencetegels
Omgeving	Binnen
Primaire drager	Binnenwand
Asbestmateriaal	Prefab - afwerking - Tegel
Bindmiddel van asbestmateriaal	Cement
Gebondenheid op basis van bindmiddel	Hecht
Hoeveelheid (oppervlakte - dikte - aantal)	• 9,97 m ² - 1,00 cm - 1 stuk
Totaal volume	0,10 m ³
Eenvoudig bereikbaar	Ja
Bevestigingswijze	• Verlijmd, ingegoten, versmeerd
Identificatiemethode	Vaststelling zonder monsternamen

Het asbestmateriaal valt onder de mijlpaal van 2040.

Zorgvuldig beheren

- Zorg voor een veilig beheer. Vermijd het beschadigen van het asbestmateriaal. Controleer de toestand jaarlijks op wijzigingen.

- Hermetische zone (erkend asbestverwijderaars)
Stofverspreiding verhinderen tijdens werken

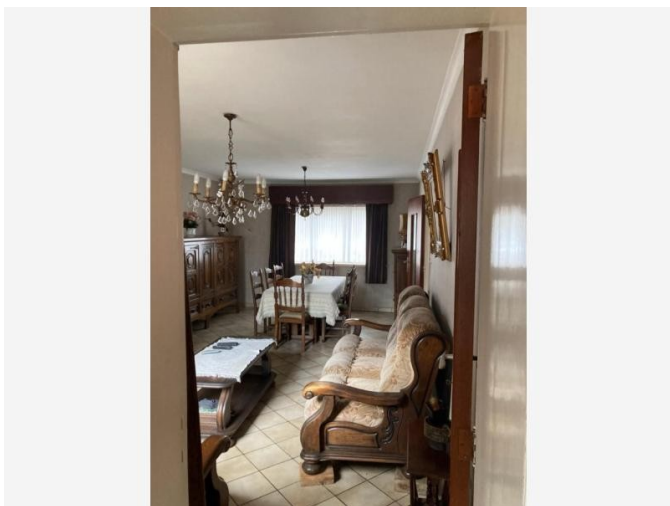
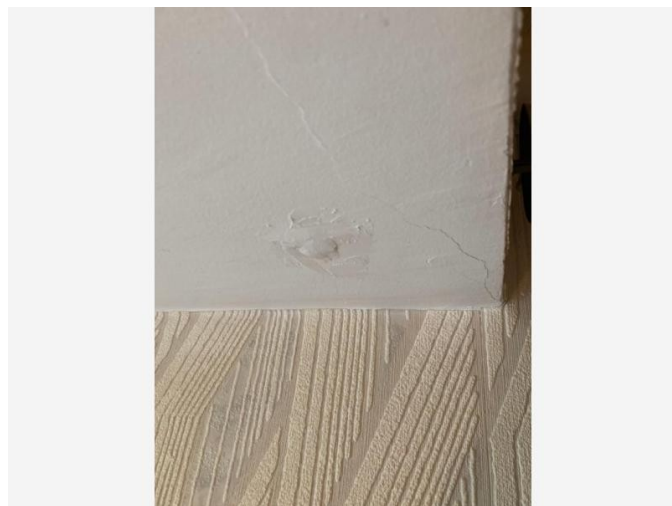
Geen asbest

#	Type	Referentie	Resultaat
6.1	Mengmonster	230047-2	Geen asbest

Beschrijving	Pleister plafonds
Omgeving	Binnen
Primaire drager	Plafond
Bindmiddel van materiaal	Lijm

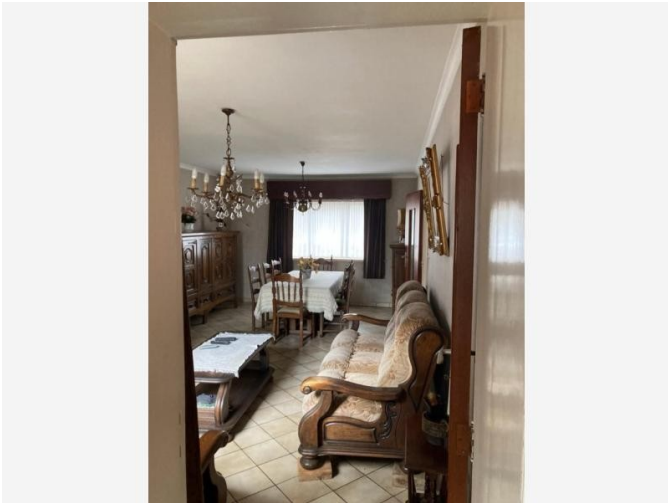
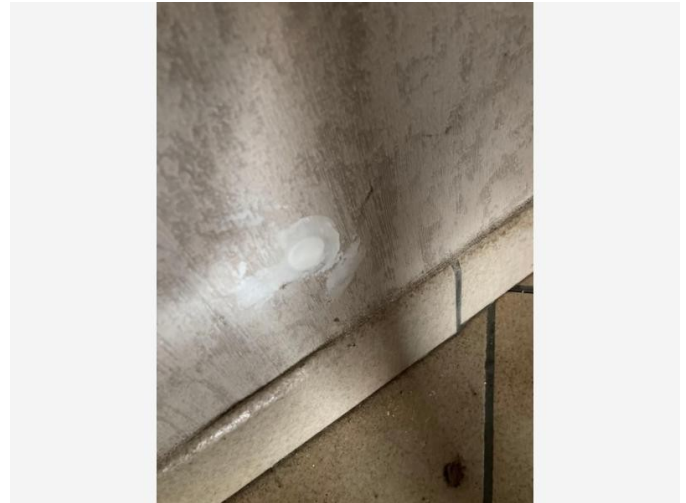
Geen asbest

#	Type	Referentie	Resultaat
7.1	Mengmonster	230047-1	Geen asbest

Beschrijving	Pleister muren
Omgeving	Binnen
Primaire drager	Binnenwand
Bindmiddel van materiaal	Lijm
