Asbestinventarisatetest

Opstaldries 7, 9255 Buggenhout

Attestnummer : 20251031-000185.000

Uitgegeven op : 31.10.2025

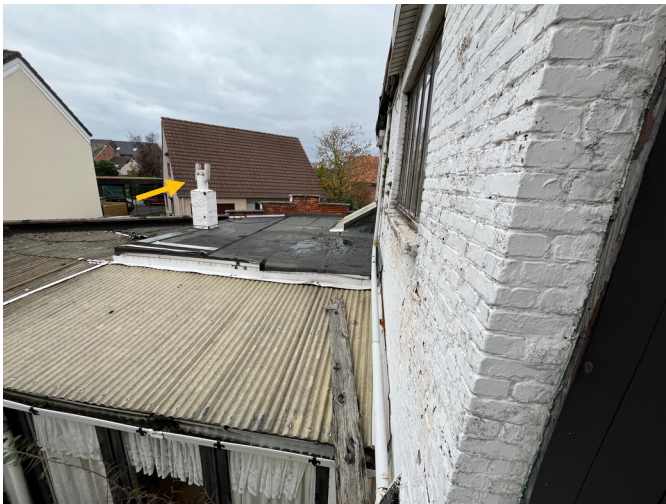
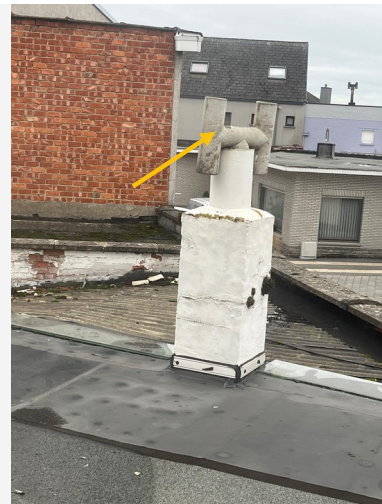
Eindbeoordeling materiaalrisico	Hoog materiaalrisico en/of hoge kans op vezelvrijgave
Opmerking

Gebondenheid	Categorie 1: hechtgebonden in oorsprong
Asbestsoort (vezeltype)	Crocidoliet aanwezig
Asbestconcentratie	Laag (< 50%)
Afschermingsgraad van het gehele materiaal	Geheel of deels (ook) vrij aan binnenluchtstromen
Toestand van het materiaal	Matig beschadigd, matig verweerd

Beschrijving	Schouwhoed in een 'open systeem'
Omgeving	Grenst aan binnen- en buitenlucht
Primaire drager	HVAC infrastructuur en uitrusting
Asbestmateriaal	Schouwhoed, ventilatiekap (anti-windval)
Bindmiddel van asbestmateriaal	Cement
Gebondenheid op basis van bindmiddel	Hecht
Hoeveelheid (gewicht - aantal)	<ul style="list-style-type: none">• 10,00 kg - 1 stuk
Totaal gewicht	10,00 kg
Eenvoudig bereikbaar	Ja
Bevestigingswijze	<ul style="list-style-type: none">• Geklemd• Verlijmd, ingegoten, versmeerd
Identificatiemethode	Vaststelling zonder monsternamen
Destructieve handeling voor identificatie	Nee
Opmerking	Schouwhoed in een 'open systeem' wil zeggen dat er in het verlengde van deze schouwhoed een (open)haard, kachel is aangesloten of gebruikt wordt als ventilatie. De hoeveelheid is een schatting

Dringend verwijderen

- Zorg voor een veilig beheer. Vermijd het beschadigen van het asbestmateriaal. Controleer de toestand jaarlijks op wijzigingen.

- Eenvoudige handelingen: mag via doe-het-zelf of door werknemer(s) met opleidingsattest eenvoudige handelingen
Bij het uitvoeren van eenvoudige handelingen, zoals toegestaan via doe-het-zelfmethoden of door werknemers met een opleidingsattest, is het gebruik van de juiste persoonlijke beschermingsmiddelen (PBM's) verplicht om blootstelling aan asbestvezels te voorkomen. Wij adviseren echter om asbest te laten verwijderen door een werknemer met opleidingscertificaat. Maar het is ook toegestaan via de doe-het-zelfmethode, mits de juiste voorzorgsmaatregelen en PBM's in acht worden genomen. De te gebruiken PBM's zijn:
 - FFP3-mondmasker of halfgelaatsmasker met P3 filter
 - wegwercoverall (Tyvek CATIII, type 5en 6)
 - afwasbaar schoeisel

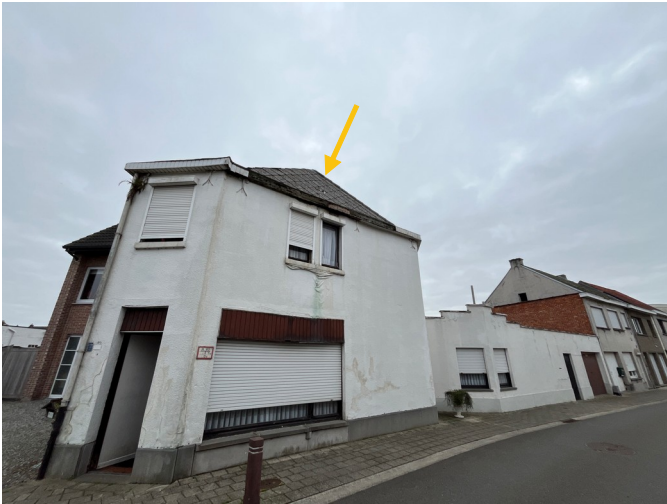
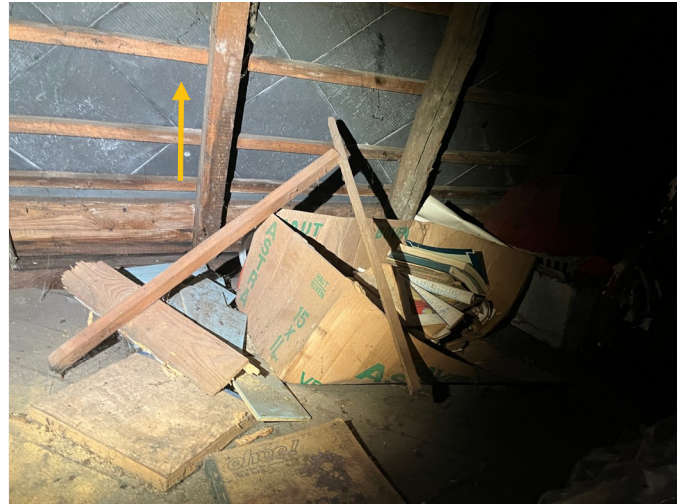
Eindbeoordeling materiaalrisico	Hoog materiaalrisico en/of hoge kans op vezelvrijgave
---------------------------------	---

Gebondenheid	Categorie 1: hechtgebonden in oorsprong
Asbestsoort (vezeltype)	Crocidoliet aanwezig
Asbestconcentratie	Laag (< 50%)
Afschermingsgraad van het gehele materiaal	Geheel of deels (ook) vrij aan de binnenlucht
Toestand van het materiaal	Matig beschadigd, matig verweerd

Beschrijving	Dakbedekking - Dakleien
Omgeving	Buiten
Primaire drager	Schuin dak
Asbestmateriaal	Dak- en gevelbekleding - Lei, shingle
Bindmiddel van asbestmateriaal	Cement
Gebondenheid op basis van bindmiddel	Hecht
Hoeveelheid (oppervlakte - aantal)	<ul style="list-style-type: none">• 120,00 m² - 1 stuk
Totale oppervlakte	120,00 m ²
Eenvoudig bereikbaar	Ja
Bevestigingswijze	<ul style="list-style-type: none">• Genageld, geniet
Identificatiemethode	Vaststelling zonder monstername
Destructieve handeling voor identificatie	Nee
Opmerking	De hoeveelheid betreft een schatting

Dringend verwijderen

- Hemelwater dat afspoelt van asbestcement daken of gevels kan asbestdeeltjes bevatten. Gebruik het enkel voor gesloten circuits (bv. spoelen toiletten). Reinig na het vervangen van het dak of de gevel de dakgoten en regenwaterput of -ton om asbesthoudend sediment of slib te verwijderen
- Voer bijkomende staalname(s) uit.

- Eenvoudige handelingen: mag via doe-het-zelf of door werknemer(s) met opleidingsattest eenvoudige handelingen
Bij het uitvoeren van eenvoudige handelingen, zoals toegestaan via doe-het-zelfmethoden of door werknemers met een opleidingsattest, is het gebruik van de juiste persoonlijke beschermingsmiddelen (PBM's) verplicht om blootstelling aan asbestvezels te voorkomen. Wij adviseren echter om asbest te laten verwijderen door een werknemer met opleidingscertificaat. Maar het is ook toegestaan via de doe-het-zelfmethode, mits de juiste voorzorgsmaatregelen en PBM's in acht worden genomen. De te gebruiken PBM's zijn:
 - FFP3-mondmasker of halfgelaatsmasker met P3 filter

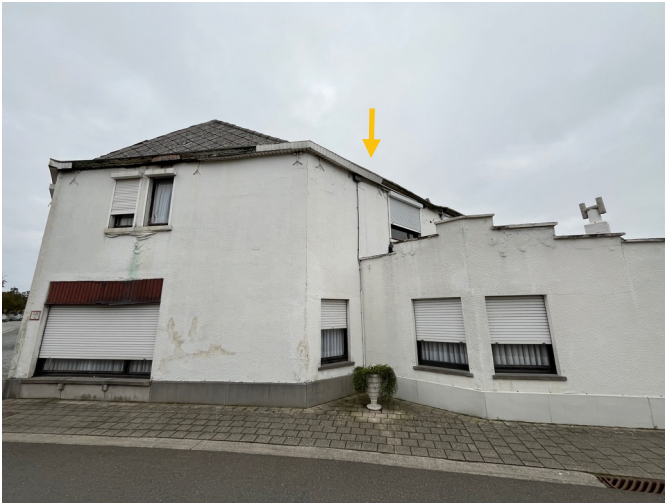
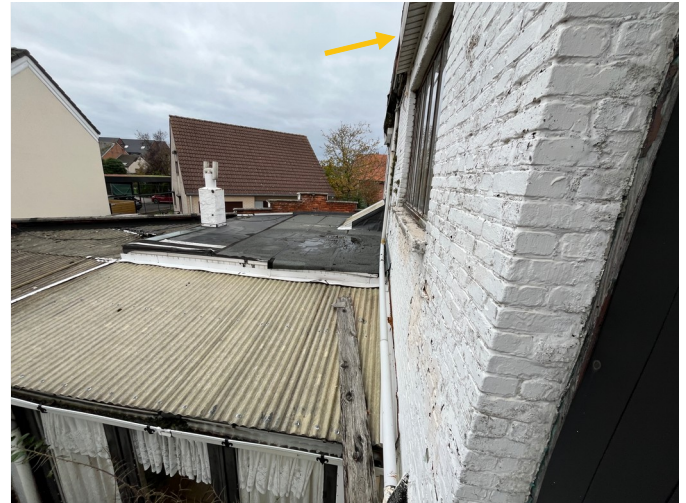
Beschrijving	Dakgoot - Contaminatie
Type afvalstof	Betreft resten (contaminatie) van verwerking of beschadiging
Type resten (contaminatie)	<ul style="list-style-type: none">• Stof, deeltjes < 4 mm, flinters, gruis (los, opliggend)
Besmette materialen	<ul style="list-style-type: none">• Sediment (dakgoot, afvoerbuys, regenwaterput, ...)
Bron van de resten	Dakleien
Omgeving	Buiten
Primaire drager	Infrastructuur hemelwater (opvang en afvoer)
Gebondenheid resten	Niet hecht
Hoeveelheid (gewicht - aantal)	<ul style="list-style-type: none">• 4,00 kg - 1 stuk
Totaal gewicht	4,00 kg
Eenvoudig bereikbaar	Ja
Identificatiemethode	Vaststelling zonder monstername
Opmerking	De hoeveelheid is een schatting

Dringend verwijderen

- Het slib in de dakgoot is mogelijks verontreinigd met asbestvezels, doordat het in contact is geweest met het asbesthoudend dak. De dakgoot kan gereinigd worden door het slib te verwijderen en of af te voeren naar een erkend asbestverwerker. Ook in de regenwaterput of -ton kan asbesthoudend slib aanwezig zijn. Bij het verwijderen moet steeds gehouden worden met alle milieu- en veiligheidsvoorschriften

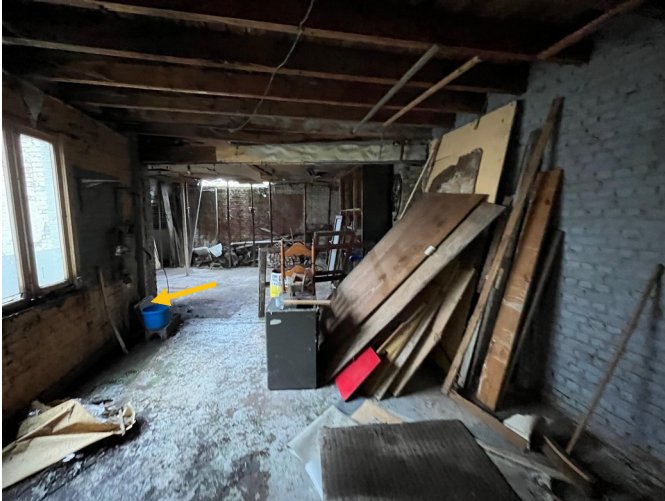
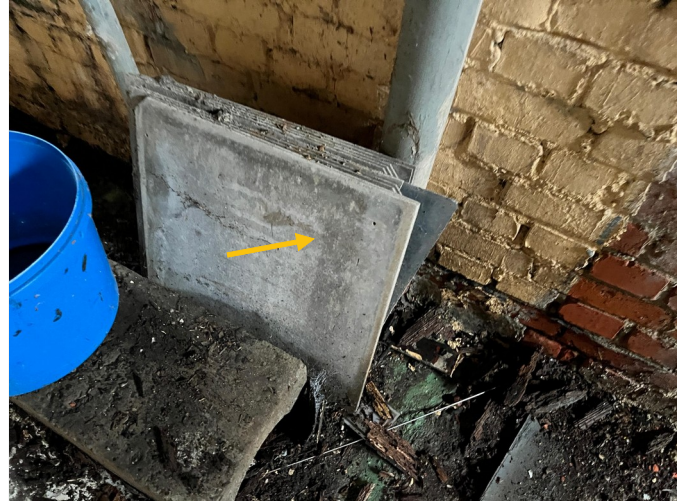
Beschrijving	Leien
Type afvalstof	Betreft stock-voorraad of gedemonteerde asbestmaterialen
Aanwezige resten	Geen resten aanwezig
Omgeving	Binnen
Primaire drager	Gedemonteerd of buitengebruik gesteld materiaal
Asbestmaterialen	<ul style="list-style-type: none">Dak- en gevelbekleding - Lei, shingle
Bindmiddel van asbestmateriaal	Cement
Gebondenheid op basis van bindmiddel	Hecht
Hoeveelheid (gewicht - aantal)	<ul style="list-style-type: none">15,00 kg - 1 stuk
Totaal gewicht	15,00 kg
Eenvoudig bereikbaar	Ja
Identificatiemethode	Vaststelling zonder monsternamen
Opmerking	Hoeveel is een schatting

Dringend verwijderen

- Verwijder het asbestafval.
- Voer bijkomende staalname(s) uit.

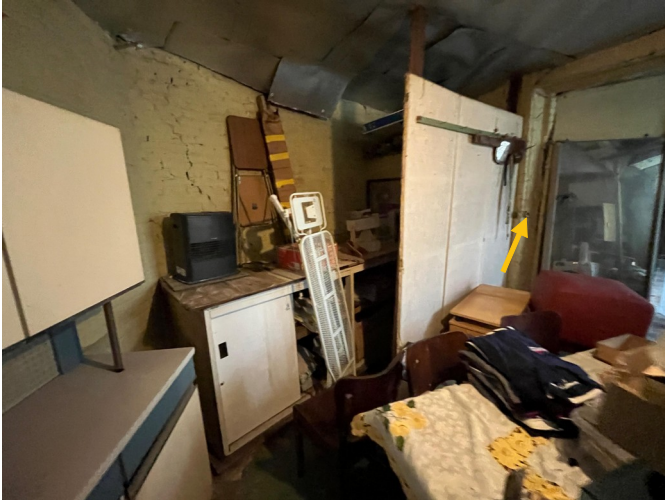
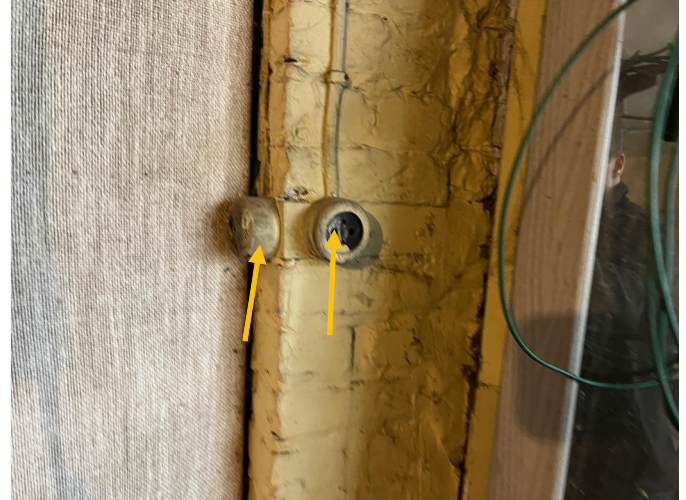
Fiche 5: Bakeliet - Stopcontacten & schakelaars (binnen)

Eindbeoordeling materiaalrisico	Laag materiaalrisico en/of verlaagde kans op vezelvrijgave
---------------------------------	--

Gebondenheid	Categorie 1: hechtgebonden in oorsprong
Asbestsoort (vezeltype)	Crocidoliet aanwezig
Asbestconcentratie	Laag (< 50%)
Afschermingsgraad van het gehele materiaal	Geheel of deels (ook) vrij aan de binnenlucht
Toestand van het materiaal	Onbeschadigd, niet verweerd

Beschrijving	Bakeliet - Stopcontacten & schakelaars (binnen)
Omgeving	Binnen
Primaire drager	Communicatie en elektrische infrastructuur en uitrusting
Asbestmateriaal	Plaat, paneel, tablet - Type Bakeliet
Bindmiddel van asbestmateriaal	Kunststof of -hars
Gebondenheid op basis van bindmiddel	Hecht
Hoeveelheid (oppervlakte - dikte - aantal)	• 0,70 m ² - 1,00 cm - 1 stuk
Totaal volume	0,007 m ³
Eenvoudig bereikbaar	Ja
Bevestigingswijze	• Geschroefd
Identificatiemethode	Vaststelling zonder monstername
Destructieve handeling voor identificatie	Nee
Opmerking	De genoteerde hoeveelheid betreft een schatting.

Zorgvuldig beheren

- Zorg voor een veilig beheer. Vermijd het beschadigen van het asbestmateriaal. Controleer de toestand jaarlijks op wijzigingen.
- Voer bijkomende staalname(s) uit.

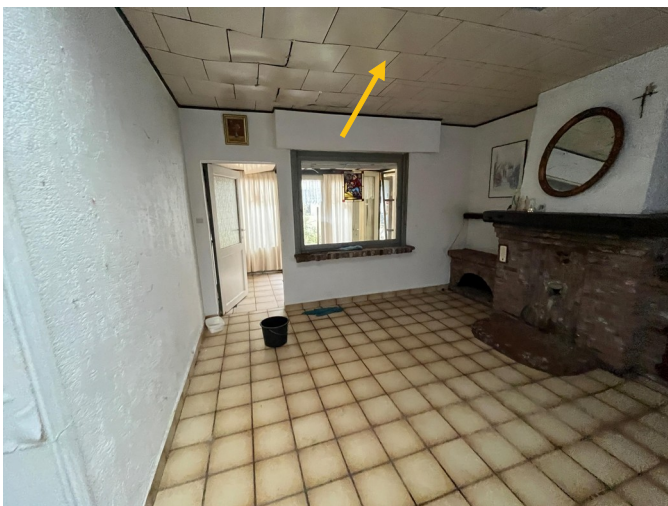
Het plafond bestaat uit niet-asbestverdachte gipskartonplaten/hout-/pvc platen . Zonder destructie is het niet mogelijk om na te gaan of er asbestverdachte materialen aanwezig zijn achter de gipskartonplaten/hout-/pvc platen.

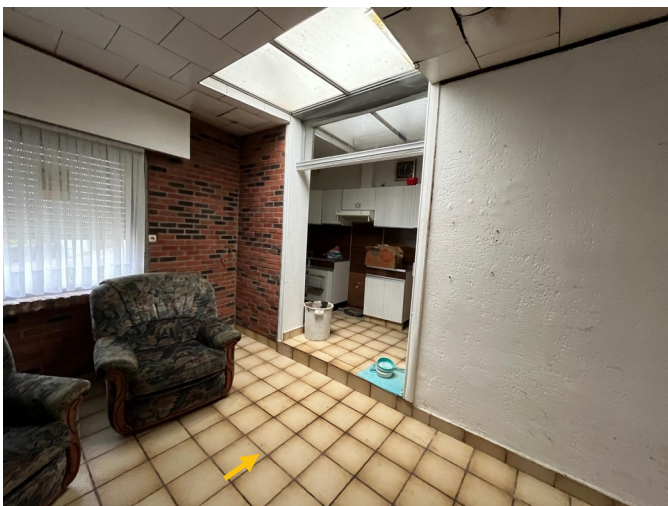
Op moment van de inspectie kon niet worden nagegaan of de tegellijm onder de vloertegels of achter de plinttegels asbestverdacht is. Bij renovatie of verwijdering van de tegels dient het materiaal te worden geanalyseerd voor de werken van start gaan.

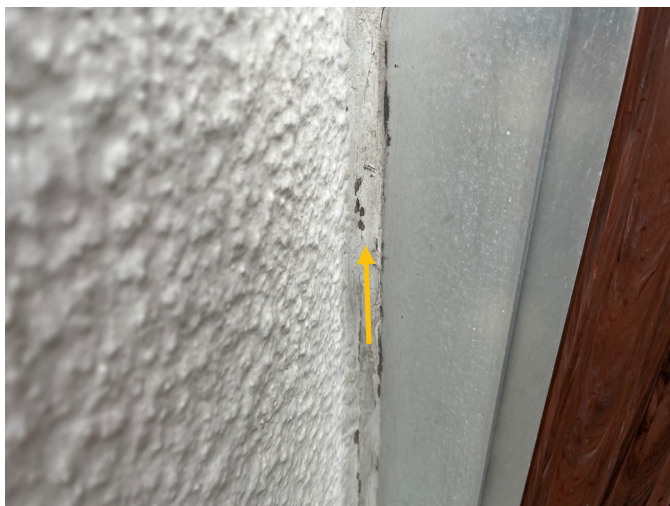
De afkitting van de ramen bestaat uit siliconen. Dit is niet asbestverdacht

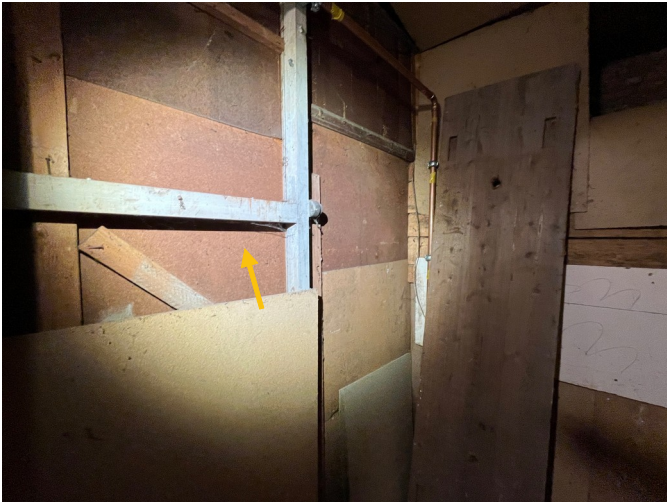
Fiche 9: Valse wand(en)/voorzetwand(en) - Gipskarton-Pvc-hout

De valse wand(en)/voorzetwand(en) bestaat(bestaan) uit niet-asbestverdachte gipskartonplaten/hout-/pvc platen. Zonder destructie is het niet mogelijk om na te gaan of er asbestverdachte materialen aanwezig zijn achter de valse wand(en)/voorzetwand(en)

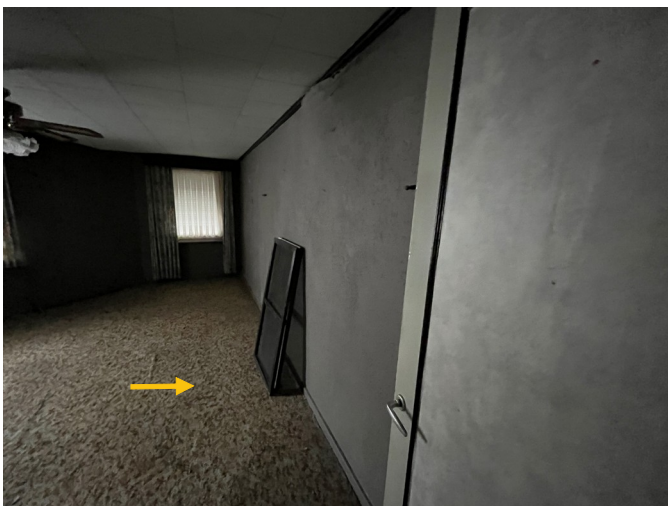
De aanwezige vloerbekleding is niet asbestverdacht. De onderliggende laag was echter niet inspecteerbaar zonder destructie tijdens de inspectie. Mogelijk is de onderliggende laag asbestverdacht.
