# Asbestinventarisatetest

Groenstraat 68, 2870 Puurs-Sint-Amands

Attestnummer : 20221121-000039.000

Uitgegeven op : 21.11.2022

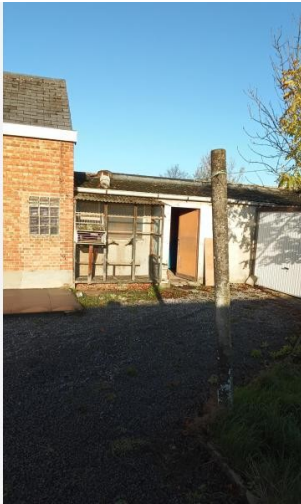
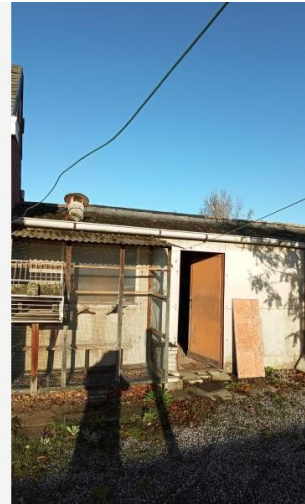
Het asbestmateriaal valt onder de mijlpaal van 2034.

| Eindbeoordeling materiaalisico | Laag materiaalisico en/of verlaagde kans op vezelvrijgave |

| Toestand van het materiaal | Licht beschadigd, licht verweerd. Intact materiaal type Pical – asbestboard of categorie III 'gebondenheid' |

| Beschrijving | Golfplaat op berging |
| Asbestmateriaal | Dak- en gevelbekleding - Golfplaat |
| Hoeveelheid (oppervlakte - aantal) | • 32,00 m <sup>2</sup> - 1 stuk |

Verwijderen

- Zorg voor een veilig beheer. Vermijd het beschadigen van het asbestmateriaal. Controleer de toestand jaarlijks op wijzigingen.

- Eenvoudige handelingen: mag via doe-het-zelf of door werknemer(s) met opleidingsattest eenvoudige handelingen  
Aannemer met opleidingattest eh

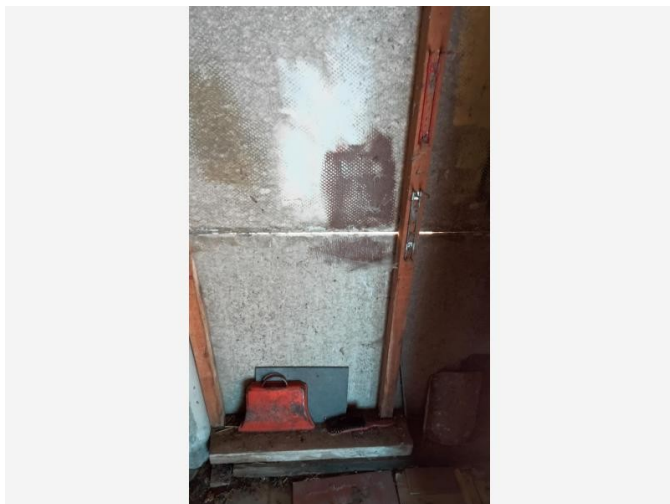
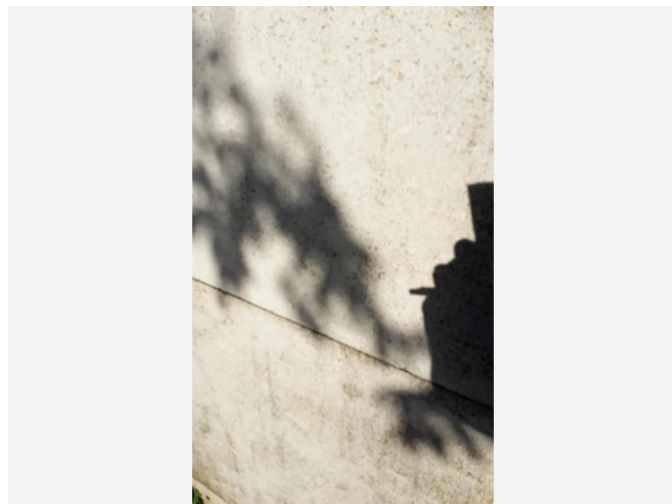
Het asbestmateriaal valt onder de mijlpaal van 2034.

| Eindbeoordeling materiaalarisico | Laag materiaalarisico en/of verlaagde kans op vezelvrijgave |

| Toestand van het materiaal | Licht beschadigd, licht verweerd. Intact materiaal type Pical – asbestboard of categorie III 'gebondenheid' |

| Beschrijving | Asbestplaten |
| Asbestmateriaal | Dak- en gevelbekleding - Plaat |
| Hoeveelheid (oppervlakte - dikte - aantal) | • 15,00 m <sup>2</sup> - 1,00 cm - 1 stuk |

Verwijderen

- Zorg voor een veilig beheer. Vermijd het beschadigen van het asbestmateriaal. Controleer de toestand jaarlijks op wijzigingen.

- Eenvoudige handelingen: mag via doe-het-zelf of door werknemer(s) met opleidingsattest eenvoudige handelingen  
Aannemer met opleidingattest eh

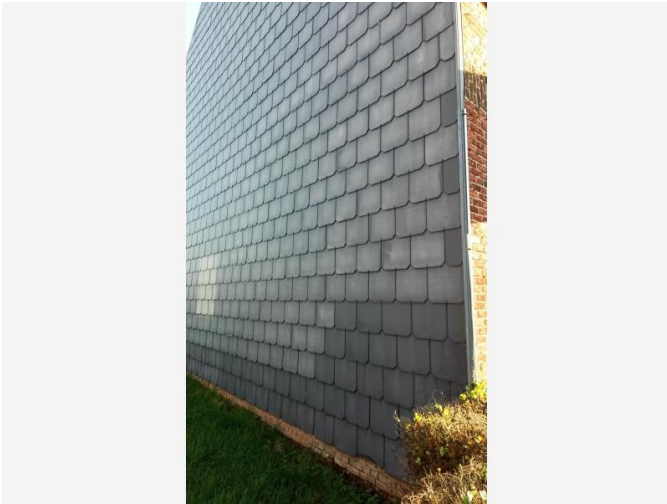
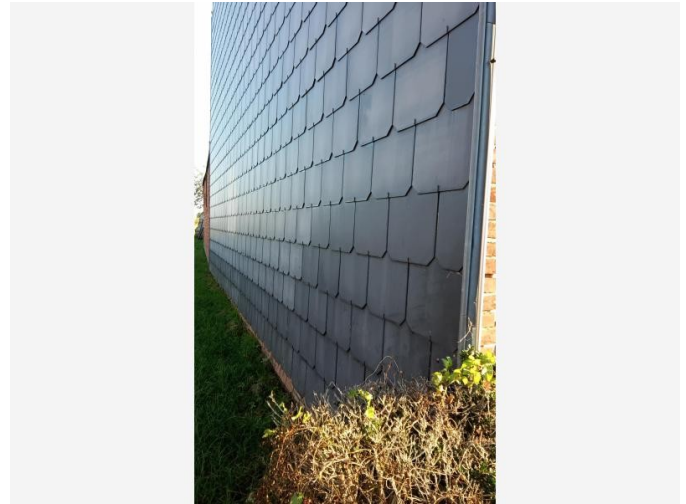
Het asbestmateriaal valt onder de mijlpaal van 2034.

| Eindbeoordeling materiaalisico | Laag materiaalisico en/of verlaagde kans op vezelvrijgave |

| Toestand van het materiaal | Licht beschadigd, licht verweerd. Intact materiaal type Pical – asbestboard of categorie III 'gebondenheid' |

| Beschrijving | Wachtgevel in Leien |
| Asbestmateriaal | Dak- en gevelbekleding - Lei, shingle |
| Hoeveelheid (oppervlakte - aantal) | • 65,00 m <sup>2</sup> - 1 stuk |

Verwijderen

- Zorg voor een veilig beheer. Vermijd het beschadigen van het asbestmateriaal. Controleer de toestand jaarlijks op wijzigingen.
- Voer bijkomende staalname(s) uit.

- Eenvoudige handelingen: mag via doe-het-zelf of door werknemer(s) met opleidingsattest eenvoudige handelingen  
Aannemer met opleidingattest eh

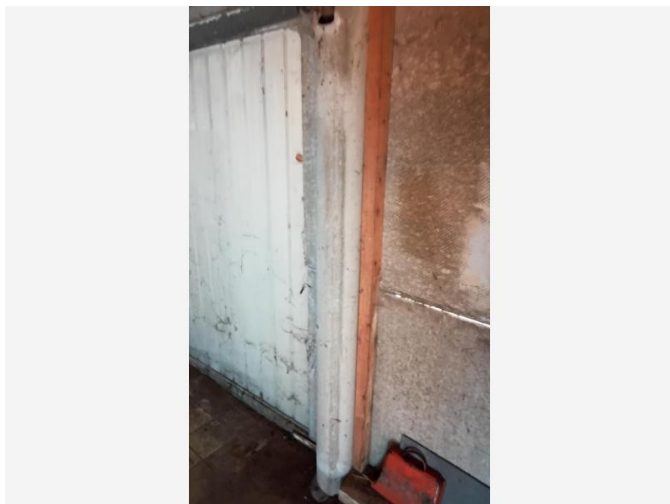
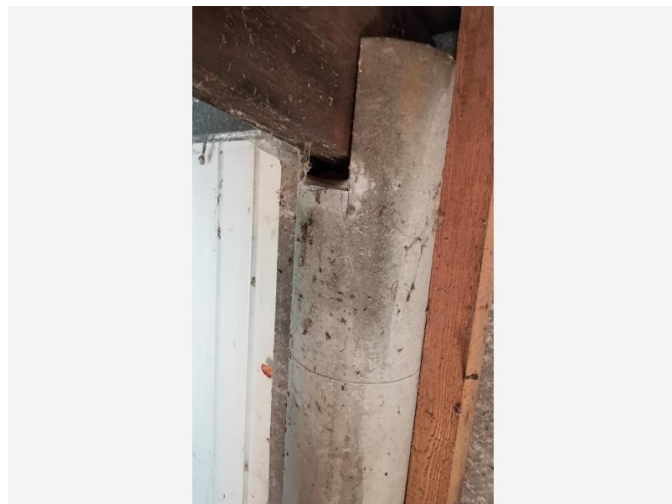
Het asbestmateriaal valt onder de mijlpaal van 2034.

| Eindbeoordeling materiaalarisico | Laag materiaalarisico en/of verlaagde kans op vezelvrijgave |

| Toestand van het materiaal | Licht beschadigd, licht verweerd. Intact materiaal type Pical – asbestboard of categorie III 'gebondenheid' |

| Beschrijving | Asbestpalen |
| Asbestmateriaal | Rookgaskanaal |
| Hoeveelheid (lengte - omtrek - dikte - aantal) | • 3,00 m - 20,00 cm - 1,00 cm - 3 stuks |

Verwijderen

- Zorg voor een veilig beheer. Vermijd het beschadigen van het asbestmateriaal. Controleer de toestand jaarlijks op wijzigingen.

- Eenvoudige handelingen: mag via doe-het-zelf of door werknemer(s) met opleidingsattest eenvoudige handelingen  
Aannemer met opleidingattest eh

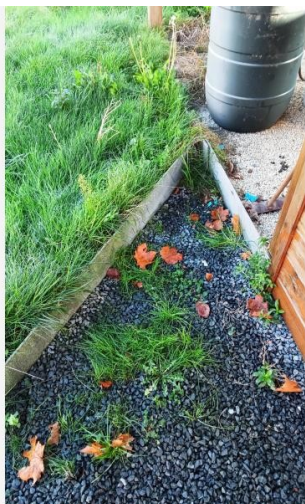
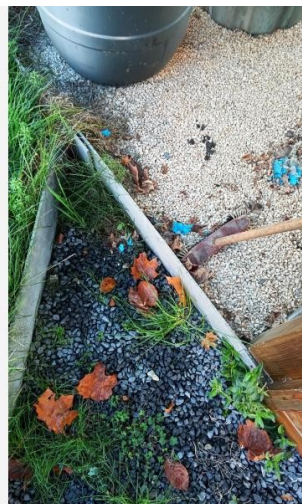
Het asbestmateriaal valt onder de mijlpaal van 2034.

| Eindbeoordeling materiaalarisico | Laag materiaalarisico en/of verlaagde kans op vezelvrijgave |

| Toestand van het materiaal | Licht beschadigd, licht verweerd. Intact materiaal type Pical – asbestboard of categorie III 'gebondenheid' |

| Beschrijving | Afboording tuin |
| Asbestmateriaal | Dak- en gevelbekleding - Plaat |
| Hoeveelheid (oppervlakte - dikte - aantal) | • 15,00 m <sup>2</sup> - 1,00 cm - 1 stuk |

Verwijderen

- Zorg voor een veilig beheer. Vermijd het beschadigen van het asbestmateriaal. Controleer de toestand jaarlijks op wijzigingen.

- Eenvoudige handelingen: mag via doe-het-zelf of door werknemer(s) met opleidingsattest eenvoudige handelingen  
Mag je zelf uitgraven en afvoeren

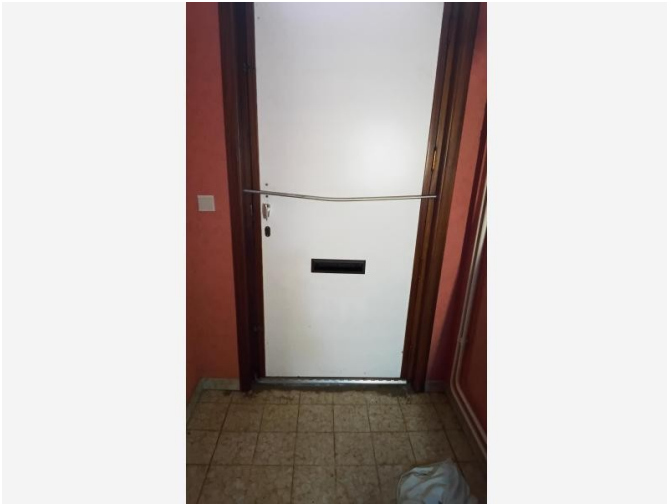
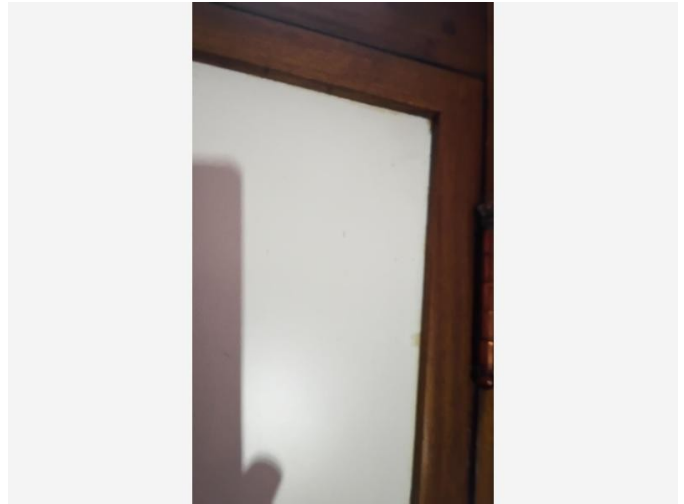
Het asbestmateriaal valt onder de mijlpaal van 2034.

| Eindbeoordeling materiaalrisico | Zeer laag materiaalrisico en/of zeer lage kans op vezelvrijgave |

| Toestand van het materiaal | Onbeschadigd, niet verweerd |

| Beschrijving | Voordeur |
| Asbestmateriaal | Dak- en gevelbekleding - Plaat |
| Hoeveelheid (oppervlakte - dikte - aantal) | • 5,00 m <sup>2</sup> - 0,50 cm - 1 stuk |

| <b>Opmerking</b> | De voordeur werd aanweersijden bekleed met een asbeste cementplaat |

Verwijderen

- Zorg voor een veilig beheer. Vermijd het beschadigen van het asbestmateriaal. Controleer de toestand jaarlijks op wijzigingen.
- Voer bijkomende staalname(s) uit.

- Eenvoudige handelingen: mag via doe-het-zelf of door werknemer(s) met opleidingsattest eenvoudige handelingen  
Deur in zijn geheel afvoeren

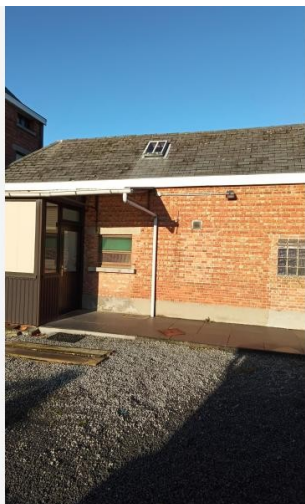
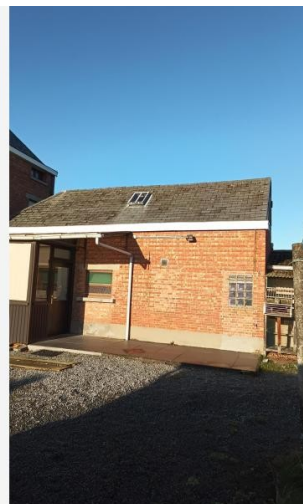
Het asbestmateriaal valt onder de mijlpaal van 2034.

| Eindbeoordeling materiaalrisico | Laag materiaalrisico en/of verlaagde kans op vezelvrijgave |

| Toestand van het materiaal | Licht beschadigd, licht verweerd. Intact materiaal type Pical – asbestboard of categorie III 'gebondenheid' |

| Beschrijving | asbestleien op achterbouwdak |
| Asbestmateriaal | Dak- en gevelbekleding - Lei, shingle |
| Hoeveelheid (oppervlakte - aantal) | • 42,00 m <sup>2</sup> - 1 stuk |

Verwijderen

- Zorg voor een veilig beheer. Vermijd het beschadigen van het asbestmateriaal. Controleer de toestand jaarlijks op wijzigingen.

- Eenvoudige handelingen: mag via doe-het-zelf of door werknemer(s) met opleidingsattest eenvoudige handelingen  
Aannemer met opleidingattest eh

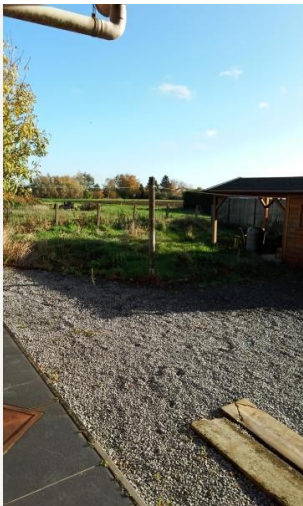
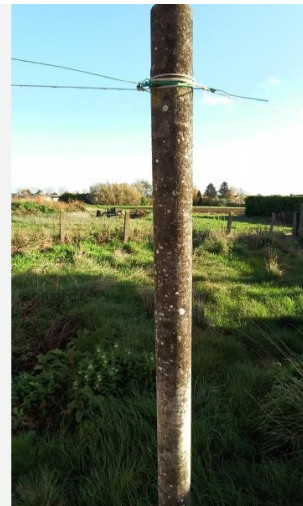
Het asbestmateriaal valt onder de mijlpaal van 2040.

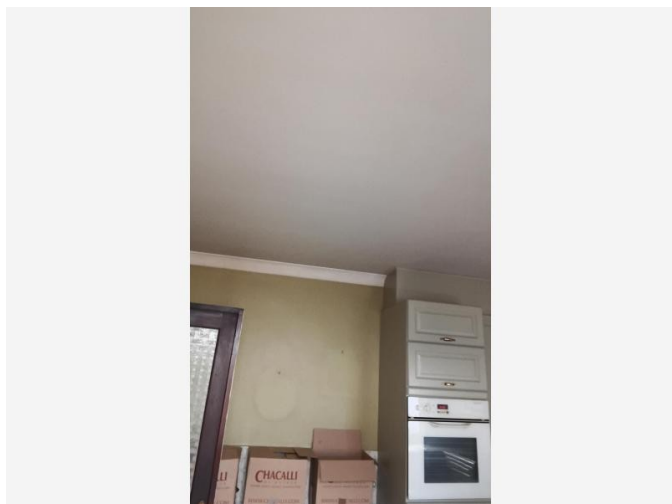
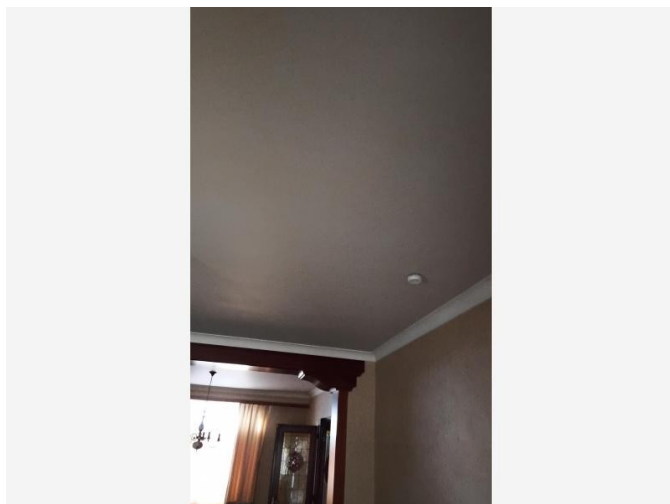
## Fiche 12: bezetting plafond

Geen asbest
