# Asbestinventarisatetest

Potaardestraat 23, 9280 Lebbeke

Attestnummer : 20260531-000119.000

Uitgegeven op : 31.05.2026

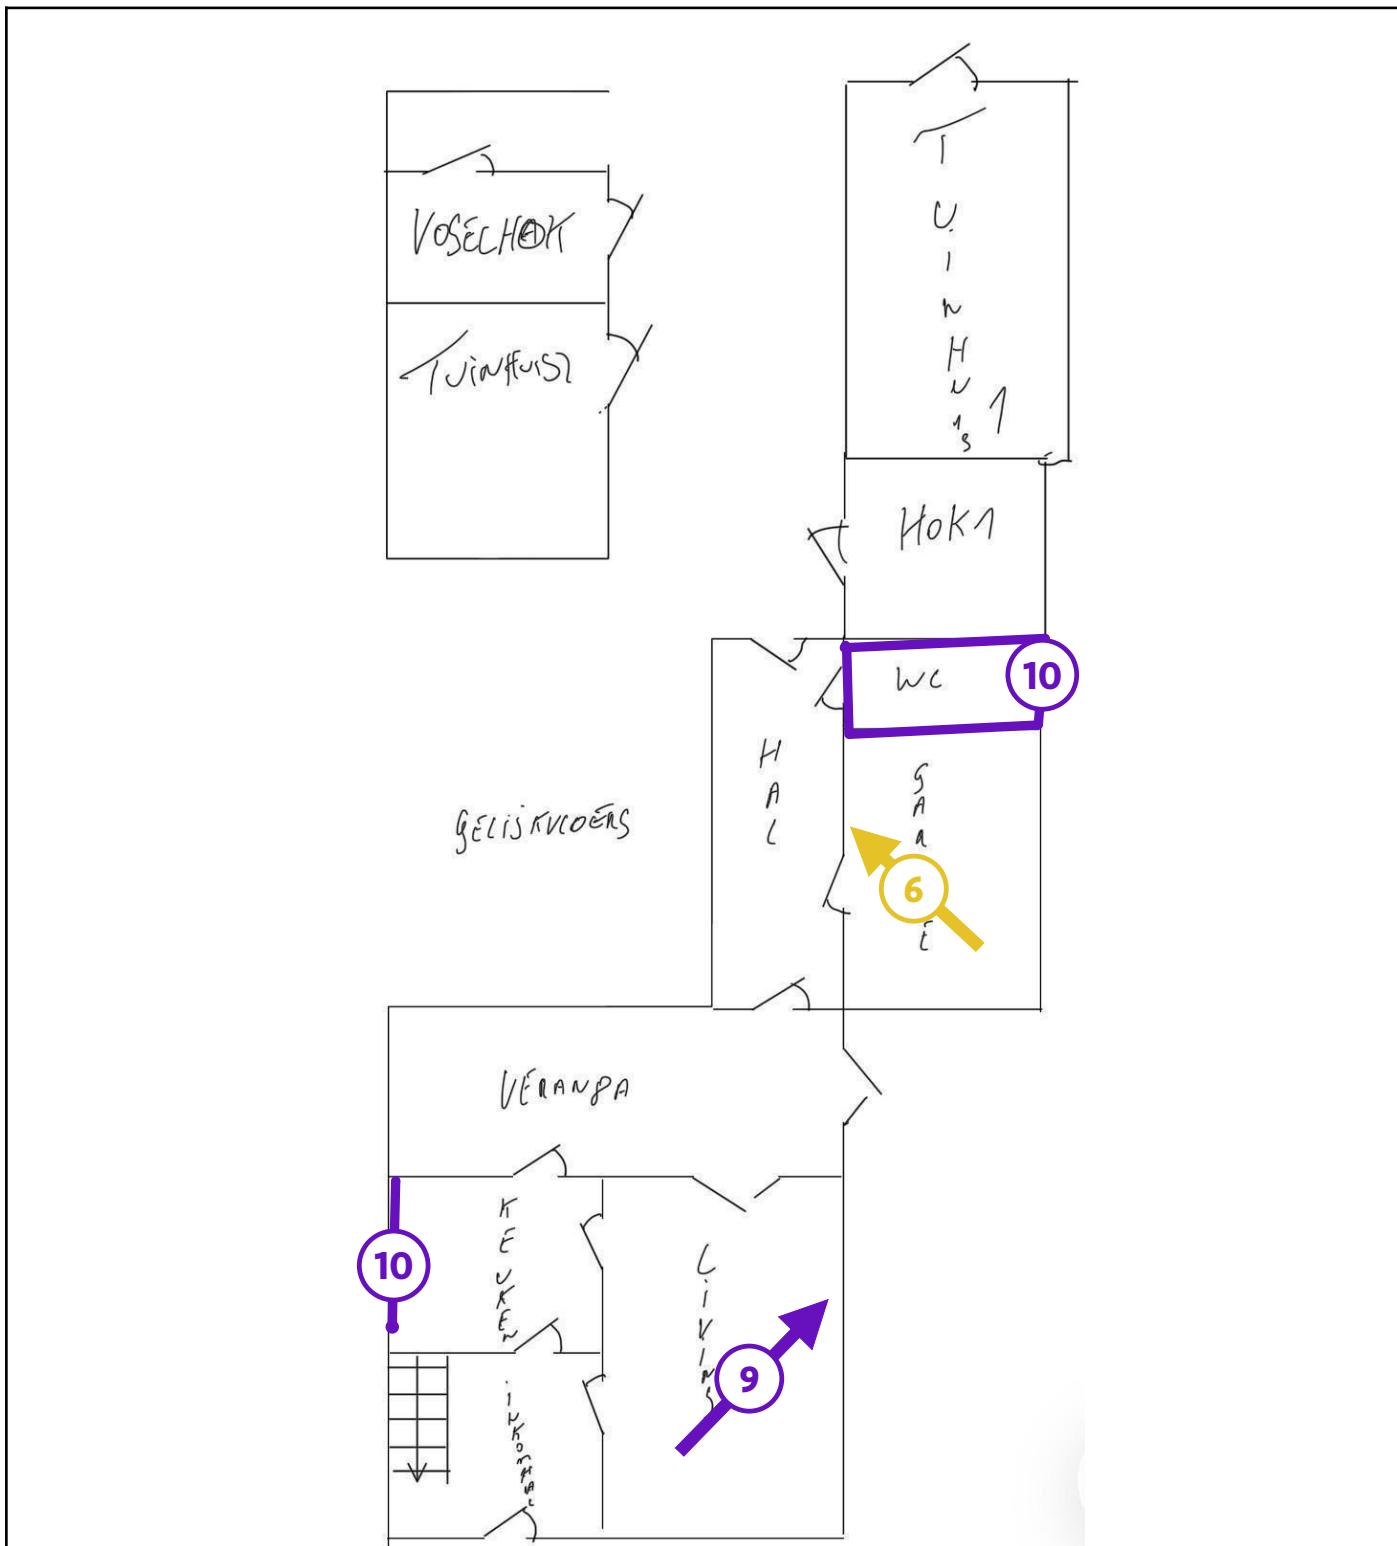
## Plan 1.4: Gelijkvloers tegelijm wanden en bakeliet & koord

Beschrijving	Type	Actie
6. Bakeliet schakelmateriaal	Asbestmateriaal	Zorgvuldig beheren

9. Dichtingskoord (Niet verdacht)	Advies	-
10. Tegellijm achter wandtegels & plinten	Advies	-

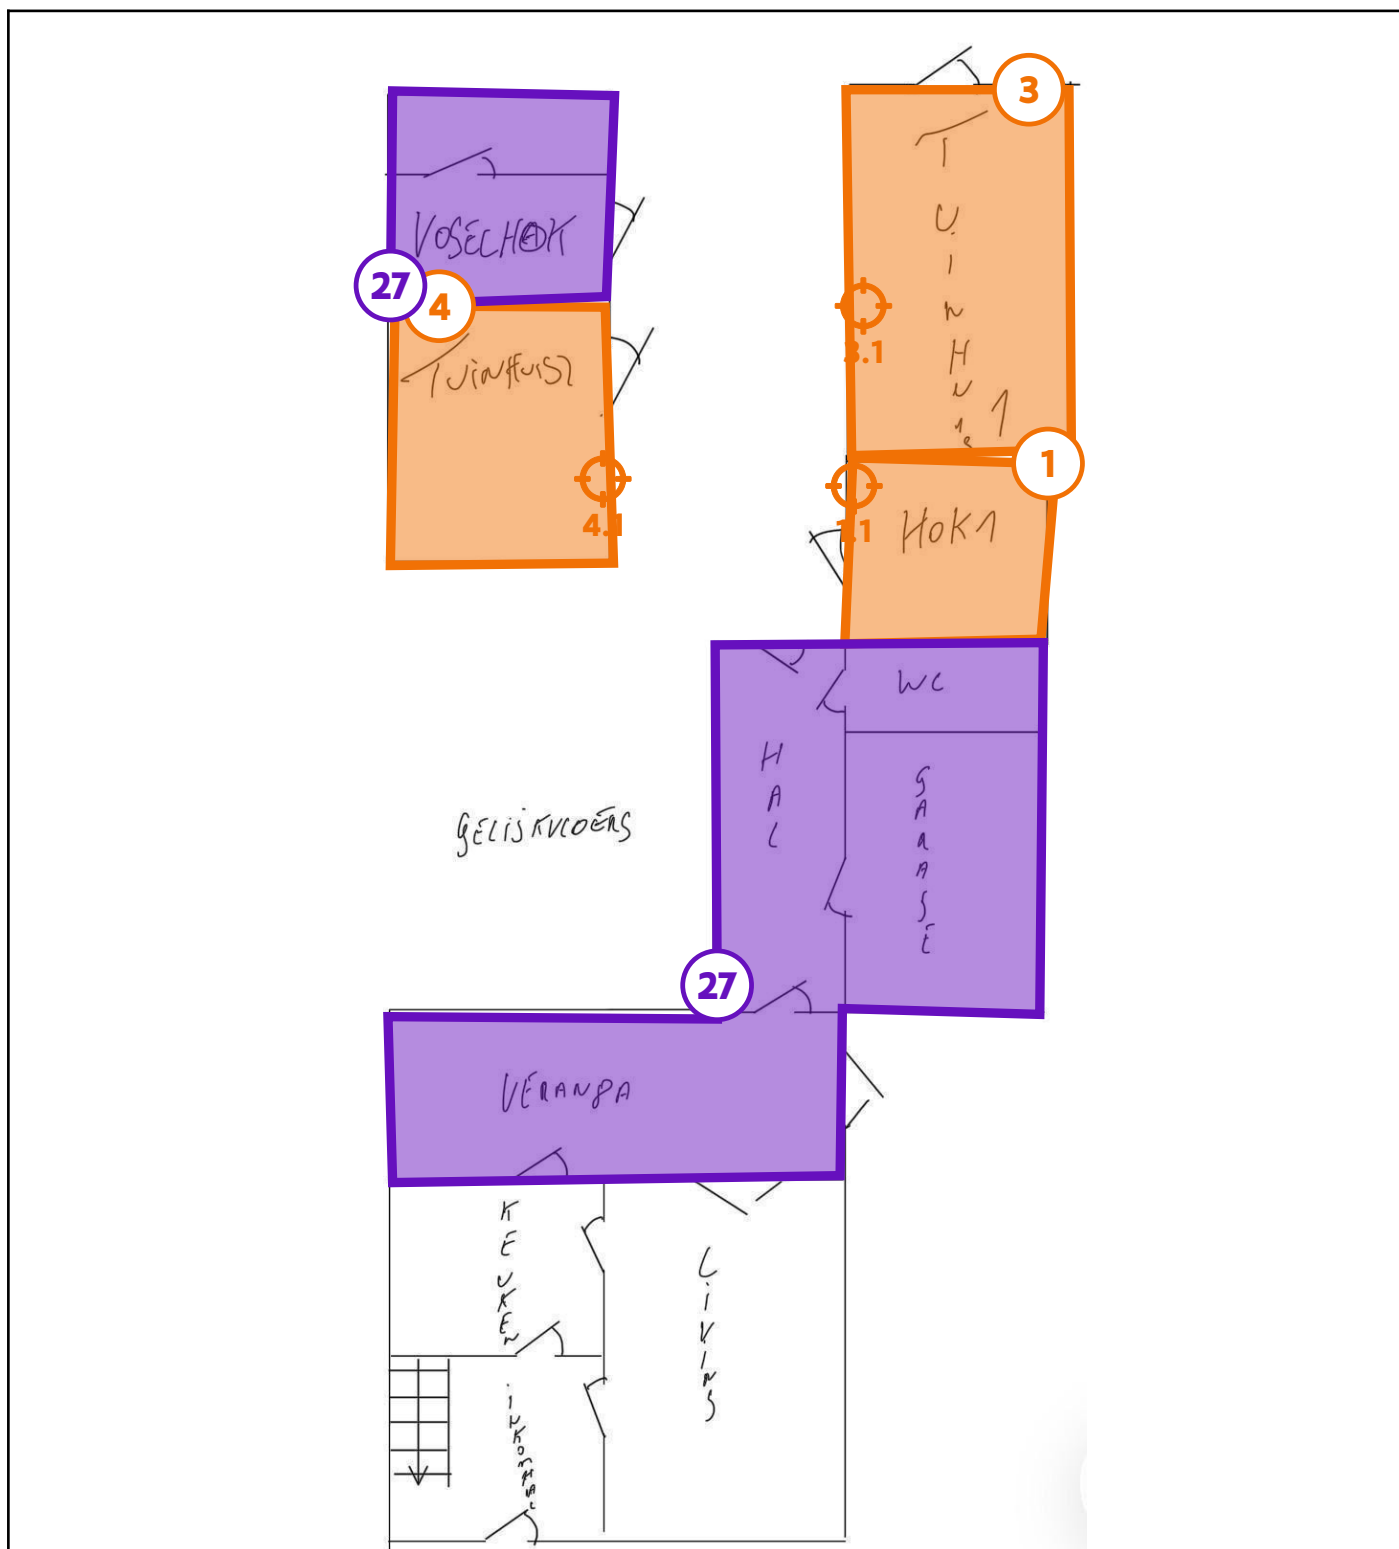
## Plan 1.5: Gelijkvloers dakbedekkingen

Beschrijving	Type	Actie
1. dakbedekking - golfplaten hok	Asbestmateriaal	<a href="#">Verwijderen</a>

1.1 Code: M06	Puntmonster	-
3. dakbedekking - golfplaten tuinhuis 1	Asbestmateriaal	<a href="#">Verwijderen</a>
3.1 Code: M07	Puntmonster	-
4. dakbedekking - golfplaten tuinhuis 2	Asbestmateriaal	<a href="#">Verwijderen</a>
4.1 Code: M08	Puntmonster	-
27. Dakbedekking - niet verdacht veranda	Overige ruimte of materiaal	-

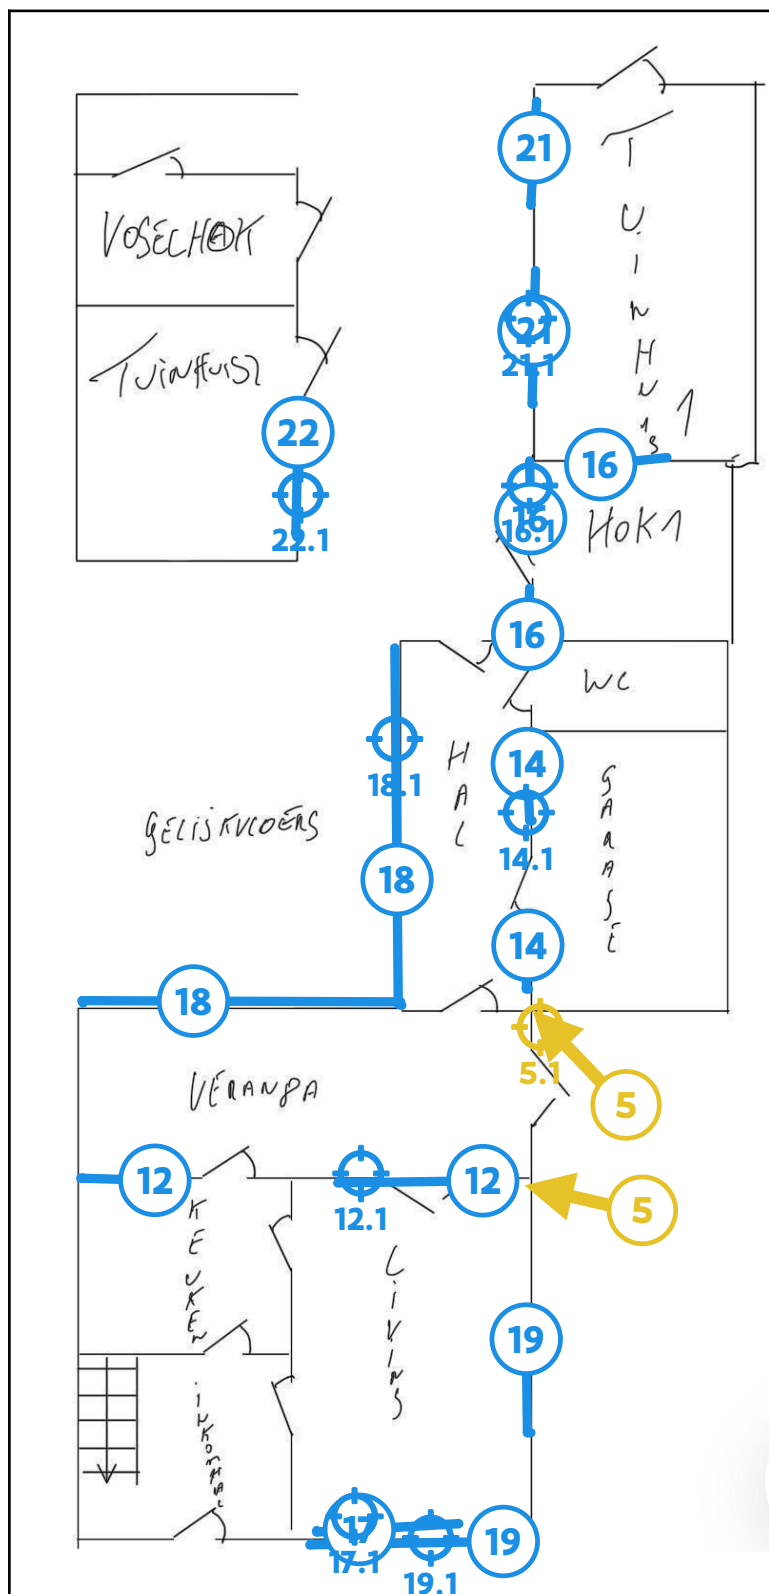
# Plan 1.6: Gelijkvloers Kit&Mastiek of stopverf

5. Mastiek/kit tussen muur en profiel - buiten	Asbestmateriaal	Zorgvuldig beheren
5.1 Code: M13	Puntmonster	-
12. Stopverf ramen binnen aan keuken en veranda	Geen asbest	-
12.1 Code: M16	Puntmonster	-
14. Stopverf garage	Geen asbest	-
14.1 Code: M04	Puntmonster	-
16. Stopverf hok	Geen asbest	-
16.1 Code: M09	Puntmonster	-
17. Mastiek/kit tussen glas en profiel binnen	Geen asbest	-
17.1 Code: M03	Puntmonster	-
18. Stopverf ramen achterkant tuin	Geen asbest	-
18.1 Code: M05	Puntmonster	-
19. Stopverf ramen buitenkant voorkant en zijkant huis	Geen asbest	-
19.1 Code: M14	Puntmonster	-
21. Stopverf tuinhuis 1	Geen asbest	-
21.1 Code: M10	Puntmonster	-
22. Stopverf tuinhuis 2	Geen asbest	-
22.1 Code: M17	Puntmonster	-

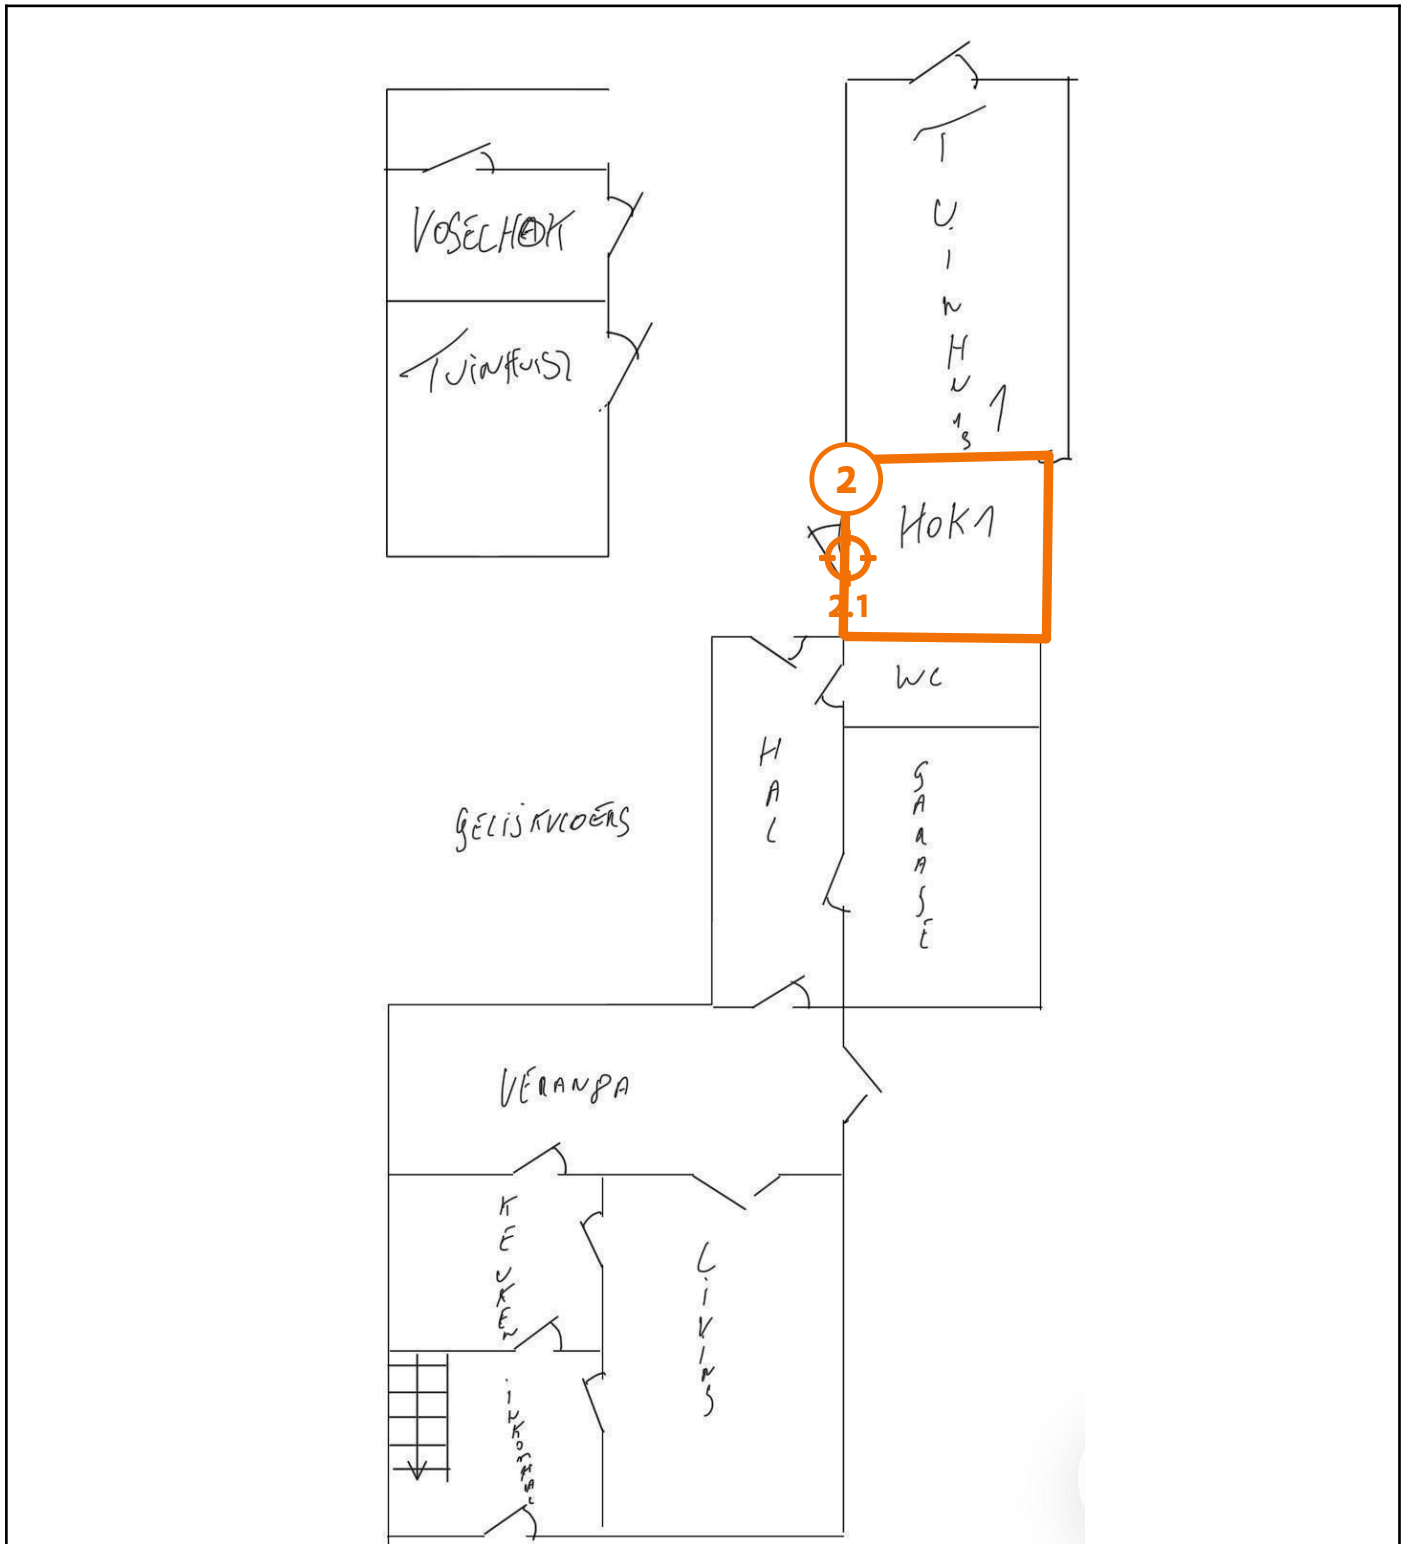
## Plan 1.7: Gelijkvloers gevelbekleding

Beschrijving	Type	Actie
2. Gevelleien aan hok 1	Asbestmateriaal	<a href="#">Verwijderen</a>

2.1 Code: M11	Puntmonster	-
---------------	-------------	---

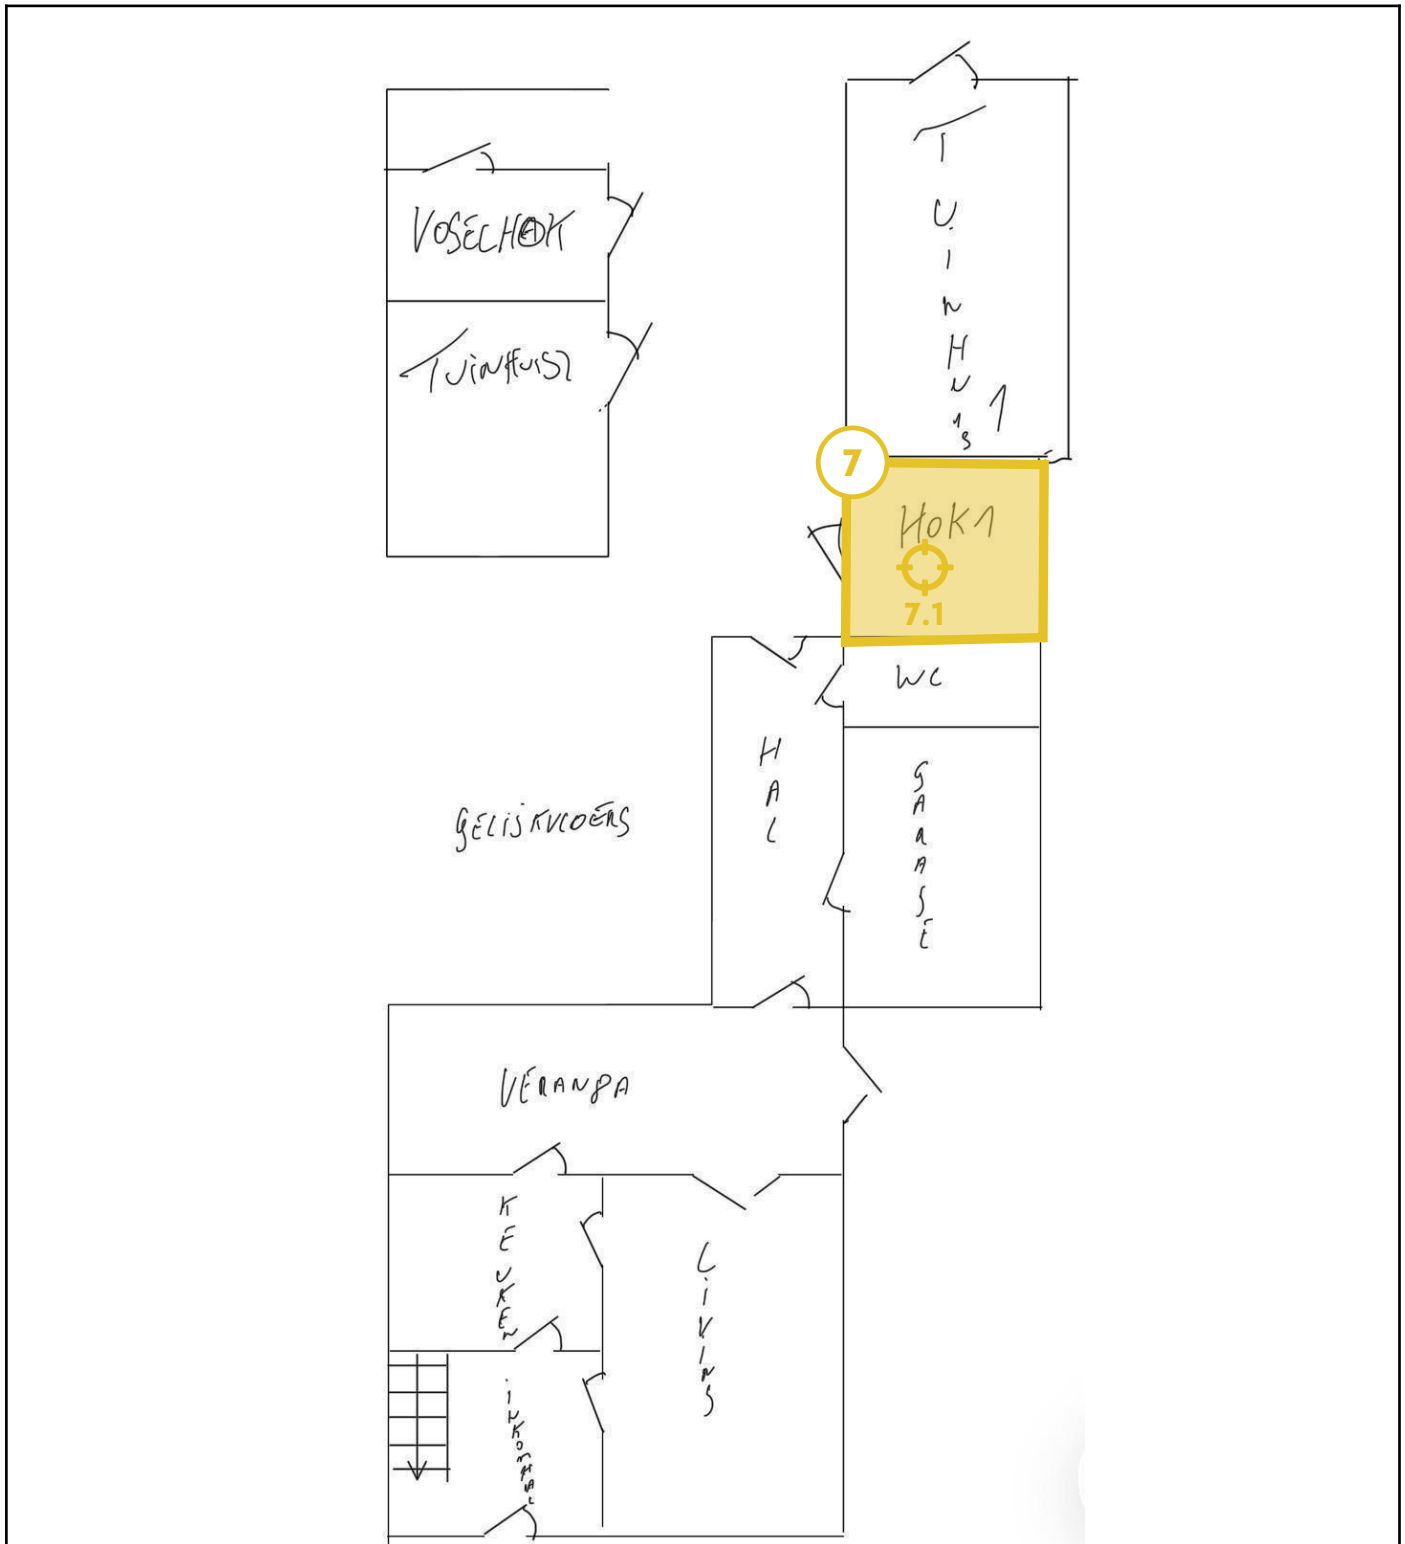
## Plan 1.8: Gelijkvloers onderdaken

Beschrijving	Type	Actie
7. Cementplaat hok	Asbestmateriaal	Zorgvuldig beheren

7.1 Code: M12	Puntmonster	-
---------------	-------------	---

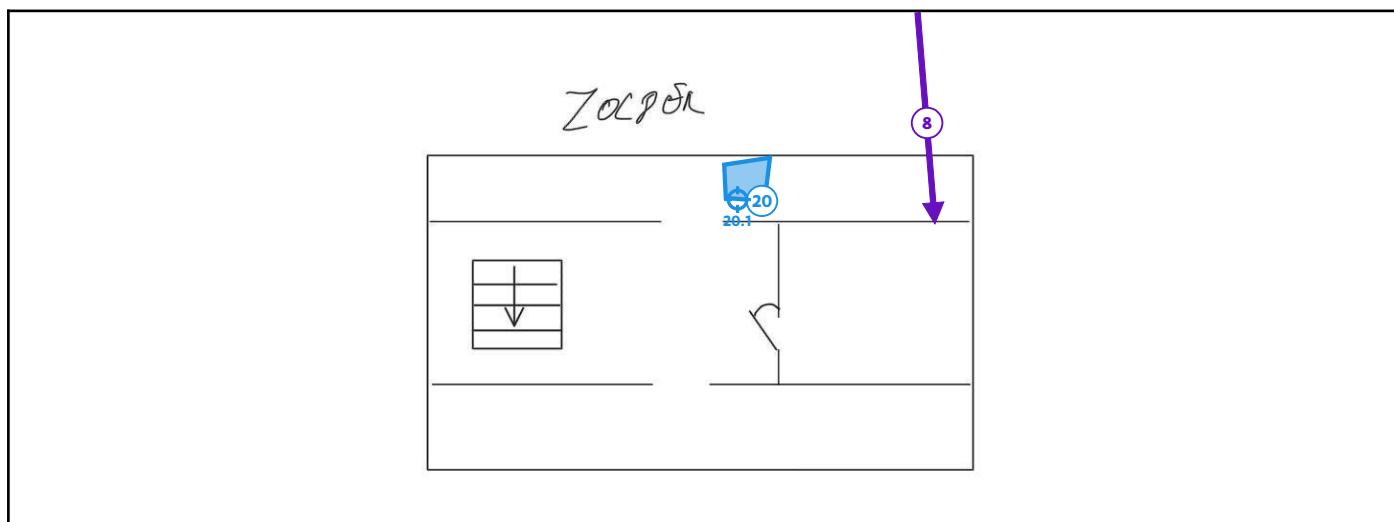
## Plan 1.16: Zolder raam en schouw

Beschrijving	Type	Actie
8. Binnenzijde en bovenzijde van de schouw	Beperking	-
20. Raam zolder	Geen asbest	-
20.1 Code: M15	Puntmonster	-

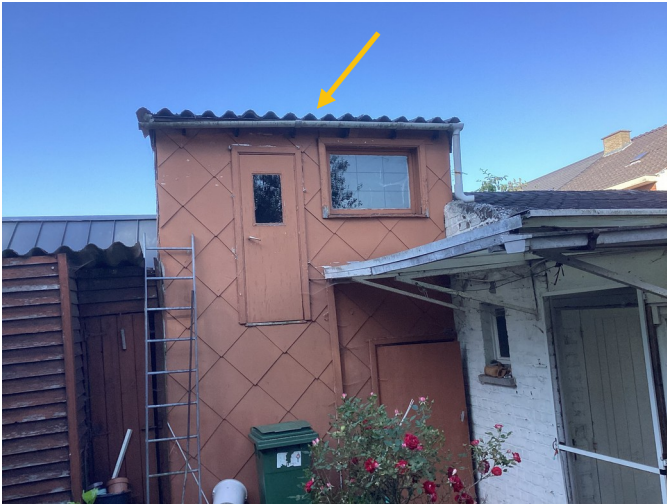
Eindbeoordeling materiaalrisico	Verhoogd materiaalrisico en/of verhoogde kans op vezelvrijgave
---------------------------------	--

Gebondenheid	Categorie 1: hechtgebonden in oorsprong
Asbestsoort (vezeltype)	Alleen chrysotiel aanwezig
Asbestconcentratie	Laag (< 50%)
Afschermingsgraad van het gehele materiaal	Geheel of deels vrij aan de binnenlucht, maar geen contact met binnenluchtstromen
Toestand van het materiaal	Matig beschadigd, matig verweerd

#	Type	Referentie	Resultaat
1.1	Puntmonster	M06	Chrysotiel

Beschrijving	dakbedekking - golfplaten hok
Omgeving	Grenst aan binnen- en buitenlucht
Primaire drager	Schuin dak
Asbestmateriaal	Dak- en gevelbekleding - Golfplaat
Bindmiddel van asbestmateriaal	Cement
Gebondenheid op basis van bindmiddel	Hecht
Hoeveelheid (oppervlakte - aantal)	<ul style="list-style-type: none"><li>• 34,00 m<sup>2</sup> - 1 stuk</li></ul>
Totale oppervlakte	34,00 m <sup>2</sup>
Eenvoudig bereikbaar	Ja
Bevestigingswijze	<ul style="list-style-type: none"><li>• Geschroefd</li></ul>
Identificatiemethode	Een monstername door de asbestdeskundige met laboanalyse door een asbestlabo.
Destructieve handeling voor identificatie	Nee
Opmerking	De hoeveelheid betreft een schatting

Het asbestmateriaal valt onder de mijlpaal van 2034.

Verwijderen

- Hemelwater dat afspoelt van asbestcement daken of gevels kan asbestdeeltjes bevatten. Gebruik het enkel voor gesloten circuits (bv. spoelen toiletten). Reinig na het vervangen van het dak of de gevel de dakgoten en regenwaterput of -ton om asbesthoudend sediment of slib te verwijderen

- Eenvoudige handelingen: mag via doe-het-zelf of door werknemer(s) met opleidingsattest eenvoudige handelingen  
Bij het uitvoeren van eenvoudige handelingen, zoals toegestaan via doe-het-zelfmethoden of door werknemers met een opleidingsattest, is het gebruik van de juiste persoonlijke beschermingsmiddelen (PBM's) verplicht om blootstelling aan asbestvezels te voorkomen. Wij adviseren echter om asbest te laten verwijderen door een werknemer met opleidingscertificaat. Maar het is ook toegestaan via de doe-het-zelfmethode, mits de juiste voorzorgsmaatregelen en PBM's in acht worden genomen. De te gebruiken PBM's zijn:
  - FFP3-mondmasker of halfgelaatsmasker met P3 filter
  - wegwerpoverall (Tyvek CATIII, type 5en 6)

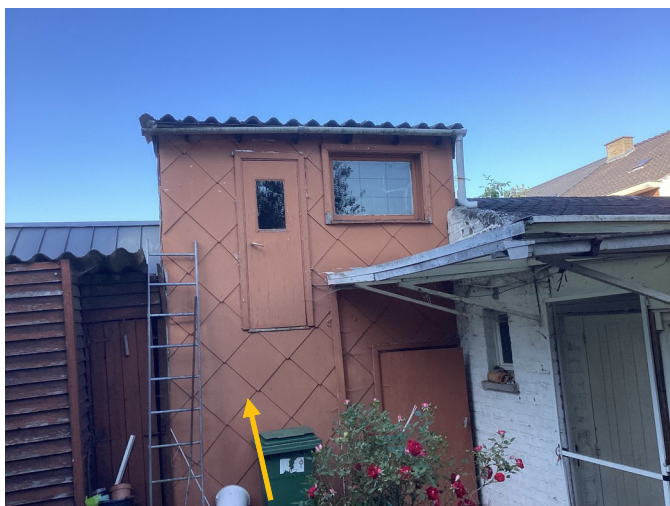
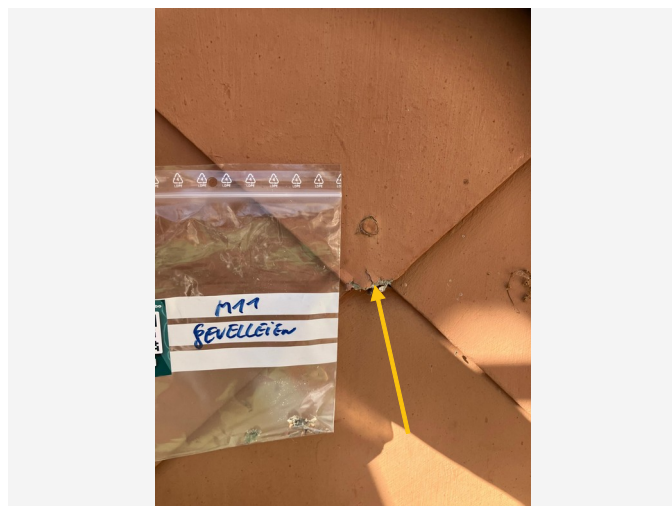
Eindbeoordeling materiaalrisico	Verhoogd materiaalrisico en/of verhoogde kans op vezelvrijgave
---------------------------------	--

Gebondenheid	Categorie 1: hechtgebonden in oorsprong
Asbestsoort (vezeltype)	Alleen chrysotiel aanwezig
Asbestconcentratie	Laag (< 50%)
Afschermingsgraad van het gehele materiaal	Geheel of deels vrij aan de buitenlucht, maar geen contact met binnenlucht
Toestand van het materiaal	Matig beschadigd, matig verweerd

#	Type	Referentie	Resultaat
2.1	Puntmonster	M11	Chrysotiel

Beschrijving	Gevelleien aan hok 1
Omgeving	Buiten
Primaire drager	Wand buitenschil
Asbestmateriaal	Dak- en gevelbekleding - Lei, shingle
Bindmiddel van asbestmateriaal	Cement
Gebondenheid op basis van bindmiddel	Hecht
Hoeveelheid (oppervlakte - aantal)	• 34,00 m <sup>2</sup> - 1 stuk
Totale oppervlakte	34,00 m <sup>2</sup>
Eenvoudig bereikbaar	Ja
Bevestigingswijze	• Genageld, geniet
Identificatiemethode	Een monstername door de asbestdeskundige met laboanalyse door een asbestlabo.
Destructieve handeling voor identificatie	Nee
Opmerking	De hoeveelheid betreft een schatting

Het asbestmateriaal valt onder de mijlpaal van 2034.

Verwijderen

- Hemelwater dat afspoelt van asbestcement daken of gevels kan asbestdeeltjes bevatten. Gebruik het enkel voor gesloten circuits (bv. spoelen toiletten). Reinig na het vervangen van het dak of de gevel de dakgoten en regenwaterput of -ton om asbesthoudend sediment of slib te verwijderen

- Eenvoudige handelingen: mag via doe-het-zelf of door werknemer(s) met opleidingsattest eenvoudige handelingen  
Bij het uitvoeren van eenvoudige handelingen, zoals toegestaan via doe-het-zelfmethoden of door werknemers met een opleidingsattest, is het gebruik van de juiste persoonlijke beschermingsmiddelen (PBM's) verplicht om blootstelling aan asbestvezels te voorkomen. Wij adviseren echter om asbest te laten verwijderen door een werknemer met opleidingscertificaat. Maar het is ook toegestaan via de doe-het-zelfmethode, mits de juiste voorzorgsmaatregelen en PBM's in acht worden genomen. De te gebruiken PBM's zijn:
  - FFP3-mondmasker of halfgelaatsmasker met P3 filter
  - wegwerpoverall (Tyvek CATIII, type 5en 6)

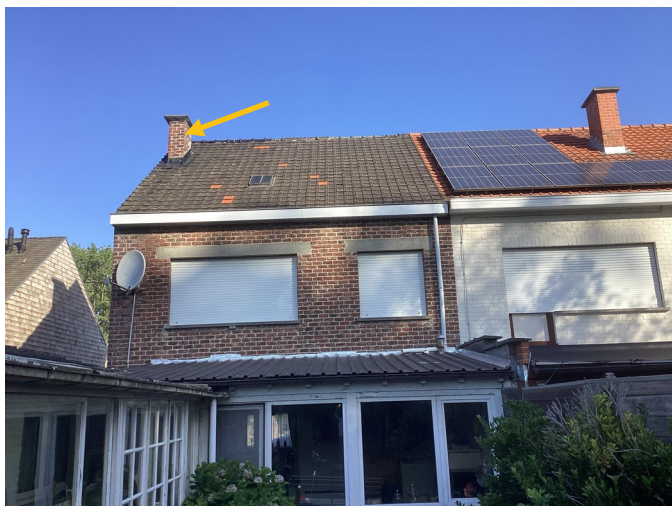
(Asbest)materiaal	Rookgaskanaal
Karakterisatie	Asbest (verdacht)
Primaire drager	HVAC infrastructuur en uitrusting
