Asbestinventarisatetest

Hanenstraat 126, 9255 Buggenhout

Attestnummer : 20260513-000094.000

Uitgegeven op : 13.05.2026

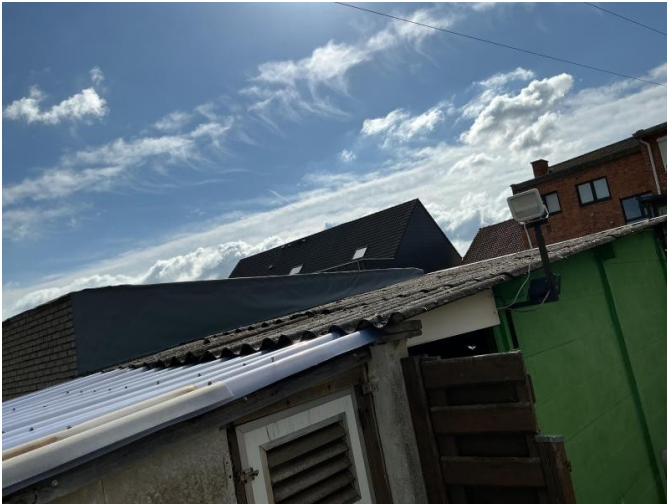
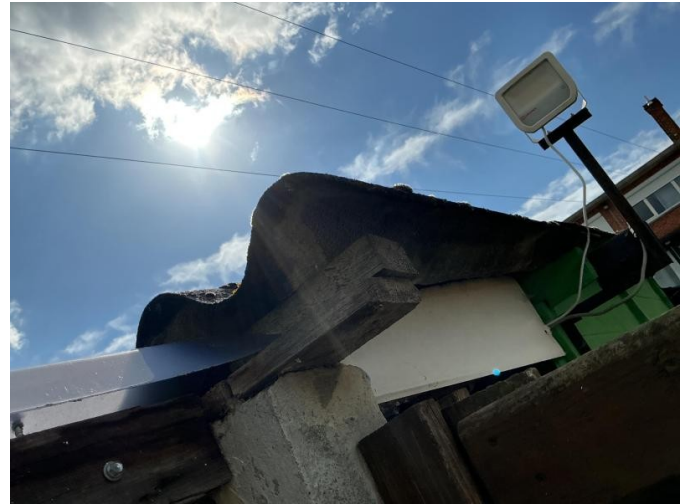
Het asbestmateriaal valt onder de mijlpaal van 2034.

Risicobeoordeling

Eindbeoordeling materiaalrisico	Verhoogd materiaalrisico en/of verhoogde kans op vezelvrijgave
---------------------------------	--

Gebondenheid	Categorie 1: hechtgebonden in oorsprong
Asbestsoort (vezeltype)	Alleen chrysotiel aanwezig
Asbestconcentratie	Laag (< 50%)
Afschermingsgraad van het gehele materiaal	Geheel of deels vrij aan de binnenlucht, maar geen contact met binnenluchtstromen
Toestand van het materiaal	Matig beschadigd, matig verweerd

#	Type	Referentie	Resultaat
1.1	Puntmonster	M07	Chrysotiel

Beschrijving	dakbedekking - golfplaten
Omgeving	Grenst aan binnen- en buitenlucht
Primaire drager	Schuin dak
Asbestmateriaal	Dak- en gevelbekleding - Golfplaat
Bindmiddel van asbestmateriaal	Cement
Gebondenheid op basis van bindmiddel	Hecht
Hoeveelheid (oppervlakte - aantal)	<ul style="list-style-type: none">• 15,00 m² - 1 stuk
Totale oppervlakte	15,00 m ²
Eenvoudig bereikbaar	Ja
Bevestigingswijze	<ul style="list-style-type: none">• Geschroefd
Identificatiemethode	Een monstername door de asbestdeskundige met laboanalyse door een asbestlabo.
Destructieve handeling voor identificatie	Nee
Opmerking	De hoeveelheid betreft een schatting.

Verwijderen

- Hemelwater dat afspoelt van asbestcement daken of gevels kan asbestdeeltjes bevatten. Gebruik het enkel voor gesloten circuits (bv. spoelen toiletten). Reinig na het vervangen van het dak of de gevel de dakgoten en regenwaterput of -ton om asbesthoudend sediment of slib te verwijderen

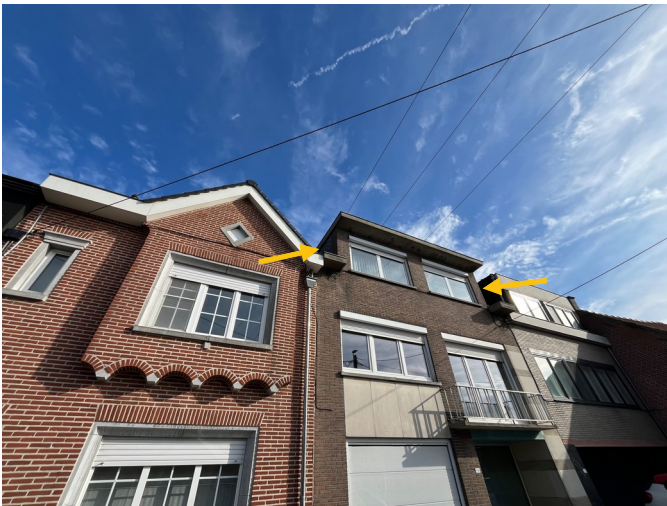
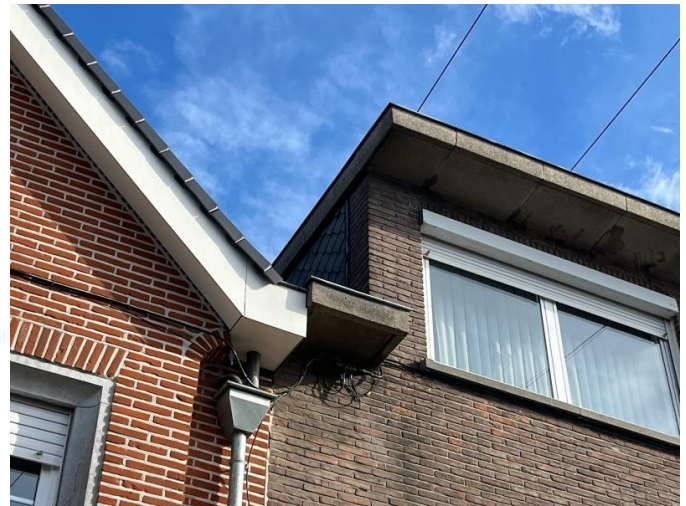
Het asbestmateriaal valt onder de mijlpaal van 2034.

Eindbeoordeling materiaalrisico	Verhoogd materiaalrisico en/of verhoogde kans op vezelvrijgave
---------------------------------	--

Gebondenheid	Categorie 1: hechtgebonden in oorsprong
Asbestsoort (vezeltype)	Crocidoliet aanwezig
Asbestconcentratie	Laag (< 50%)
Afschermingsgraad van het gehele materiaal	Geheel of deels vrij aan de buitenlucht, maar geen contact met binnenlucht
Toestand van het materiaal	Matig beschadigd, matig verweerd

Beschrijving	Gevelleien
Omgeving	Buiten
Primaire drager	Wand buitenschil
Asbestmateriaal	Dak- en gevelbekleding - Lei, shingle
Bindmiddel van asbestmateriaal	Cement
Gebondenheid op basis van bindmiddel	Hecht
Hoeveelheid (oppervlakte - aantal)	<ul style="list-style-type: none">• 30,00 m² - 1 stuk
Totale oppervlakte	30,00 m ²
Eenvoudig bereikbaar	Ja
Bevestigingswijze	<ul style="list-style-type: none">• Genageld, geniet
Identificatiemethode	<p>De asbestdeskundige beoordeelt het materiaal als asbestverdacht en dus asbesthoudend, en dit zonder monstername.</p> <p>Motivatie: Er is een onderzoeksbeperking die monstername verhindert; De ruimte of het materiaal bevindt zich hoger dan 3,5 meter vanaf een vaste ondergrond.</p>
Destructieve handeling voor identificatie	Nee
Opmerking	De hoeveelheid betreft een schatting .

Verwijderen

- Hemelwater dat afspoelt van asbestcement daken of gevels kan asbestdeeltjes bevatten. Gebruik het enkel voor gesloten circuits (bv. spoelen toiletten). Reinig na het vervangen van het dak of de gevel de dakgoten en regenwaterput of -ton om asbesthoudend sediment of slib te verwijderen

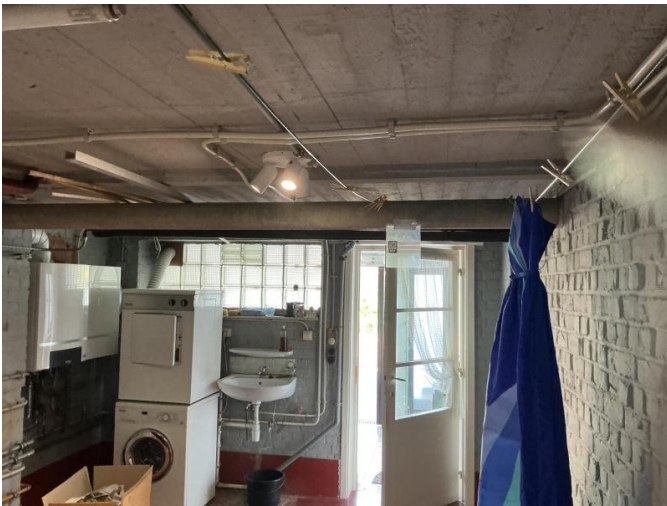
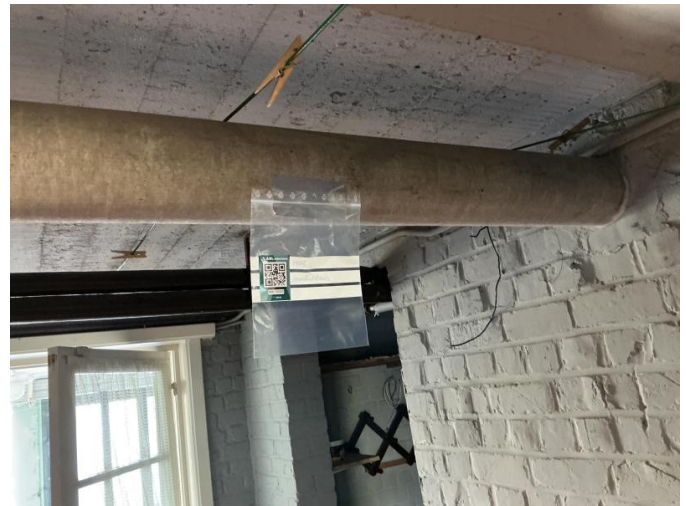
Het asbestmateriaal valt onder de mijlpaal van 2040.

Eindbeoordeling materiaalrisico	Verhoogd materiaalrisico en/of verhoogde kans op vezelvrijgave
---------------------------------	--

Gebondenheid	Categorie 1: hechtgebonden in oorsprong
Asbestsoort (vezeltype)	Crocidoliet aanwezig
Asbestconcentratie	Laag (< 50%)
Afschermingsgraad van het gehele materiaal	Geheel of deels vrij aan de binnenlucht, maar geen contact met binnenluchtstromen
Toestand van het materiaal	Licht beschadigd, licht verweerd. Intacte calciumsilicaatplaat of materiaal met categorie 3-gebondenheid

#	Type	Referentie	Resultaat
3.1	Puntmonster	M05	Chrysotiel, Crocidoliet

Beschrijving	Asbestcementbuis
Omgeving	Binnen
Primaire drager	Infrastructuur hemelwater (opvang en afvoer)
Asbestmateriaal	Buis, koker, leiding, pijp, doorvoer
Bindmiddel van asbestmateriaal	Cement
Gebondenheid op basis van bindmiddel	Hecht
Hoeveelheid (lengte - omtrek - dikte - aantal)	<ul style="list-style-type: none">• 2,50 m - 30,00 cm - 1,00 cm - 1 stuk
Totaal volume	0,008 m ³
Eenvoudig bereikbaar	Ja
Bevestigingswijze	<ul style="list-style-type: none">• Geklemd• Verlijmd, ingegoten, versmeerd
Identificatiemethode	Een monstername door de asbestdeskundige met laboanalyse door een asbestlabo.
Destructieve handeling voor identificatie	Nee
Opmerking	De hoeveelheid betreft een schatting.

Verwijderen

- Hermetische zone (erkend asbestverwijderaar)

Bij deze verwijdering van asbestmaterialen bestaat er een grote kans op vrijkomen van asbestvezels.

Daarom mag dit enkel verwijderd worden door een erkend asbestverwijderaar in een hermetische zone. Bij het verwijderen moet steeds rekening worden gehouden met alle milieu- en veiligheidsvoorschriften. Codex boek VI, titel 3 of de website van OVAM

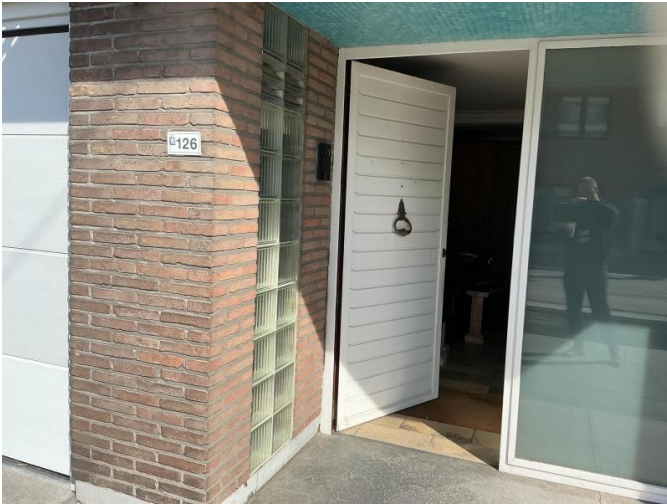
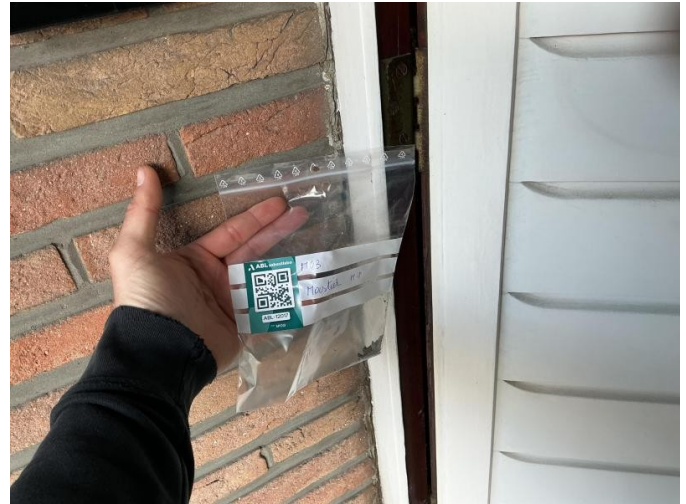
Het asbestmateriaal valt onder de mijlpaal van 2040.

Beschrijving	Mastiek/kit tussen muur en profiel buiten
Omgeving	Buiten
Primaire drager	Wandopening verticaal (raam, deur, ...)
Asbestmateriaal	In-situ afwerkingslagen - Pasta, stopverf, voegsel, stopsel, vulsel, mastiek, kitten, ...
Bindmiddel van asbestmateriaal	Kitten, mastiek, pasta
Gebondenheid op basis van bindmiddel	Hecht
Hoeveelheid (gewicht - aantal)	<ul style="list-style-type: none">• 1,00 kg - 1 stuk
Totaal gewicht	1,00 kg
Eenvoudig bereikbaar	Ja
Bevestigingswijze	<ul style="list-style-type: none">• Verlijmd, ingegoten, versmeerd
Identificatiemethode	Een monstername door de asbestdeskundige met laboanalyse door een asbestlabo.
Destructieve handeling voor identificatie	Nee
Opmerking	De hoeveelheid is een schatting.

Zorgvuldig beheren

- Zorg voor een veilig beheer. Vermijd het beschadigen van het asbestmateriaal. Controleer de toestand jaarlijks op wijzigingen.

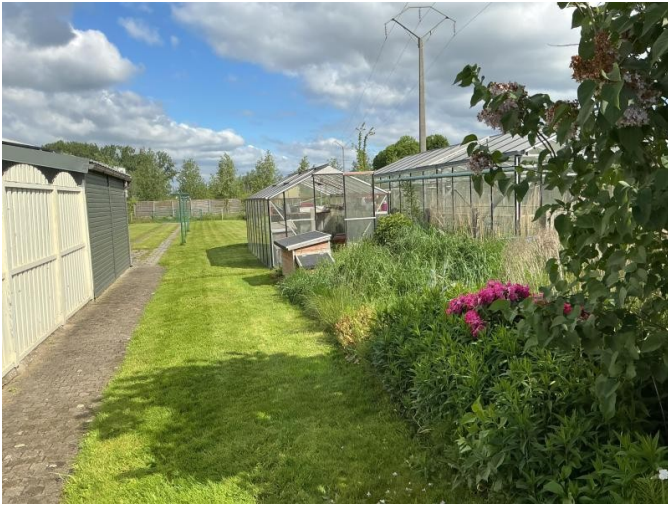
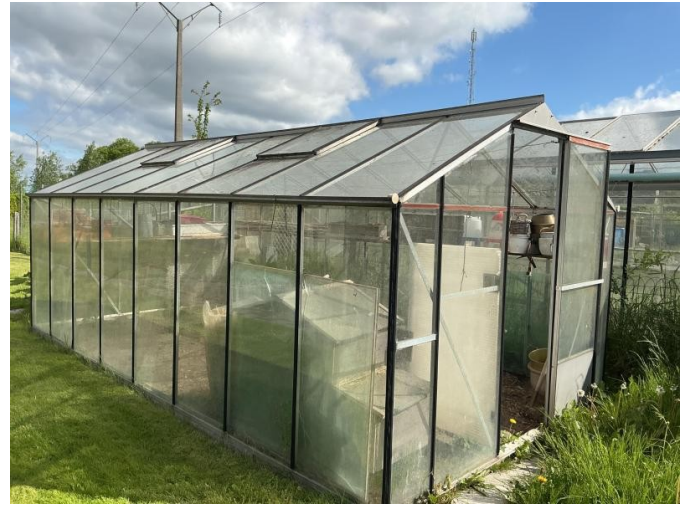
Fiche 6: Serre niet verdacht

Basis voor advies	De asbestdeskundige beoordeelt het materiaal als niet-asbestverdacht.
--------------------------	---

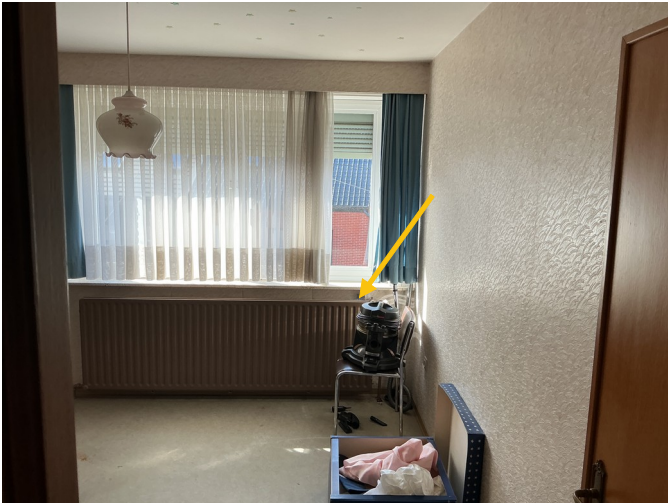
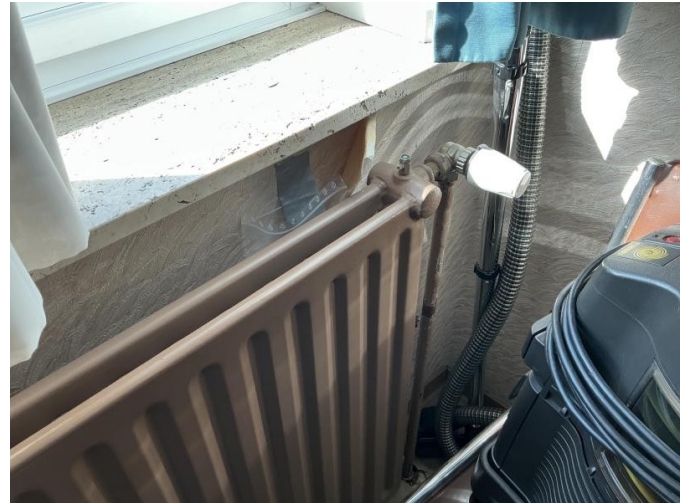
Fiche 10: Pleisterwerk wanden

Geen asbest

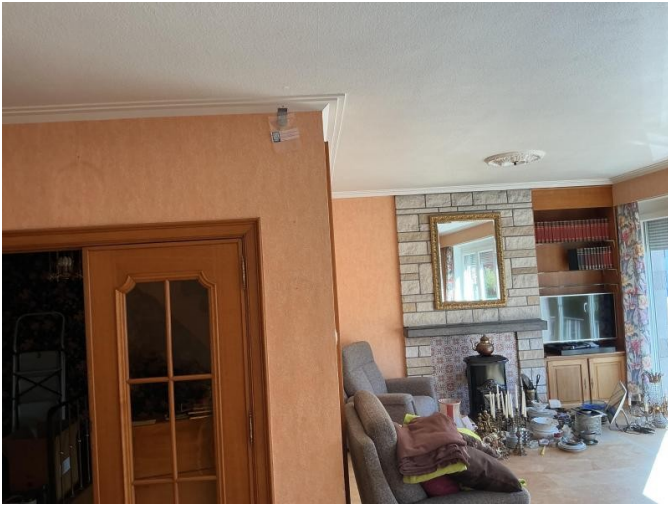
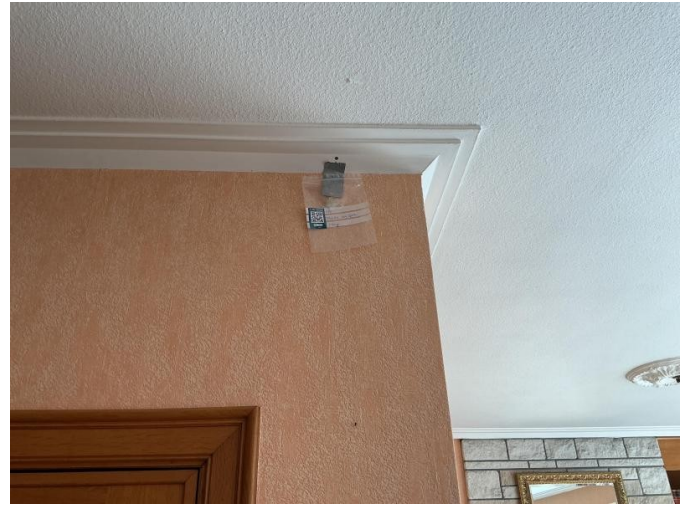
Fiche 11: Pleisterwerk sierlijsten + rozet

Geen asbest

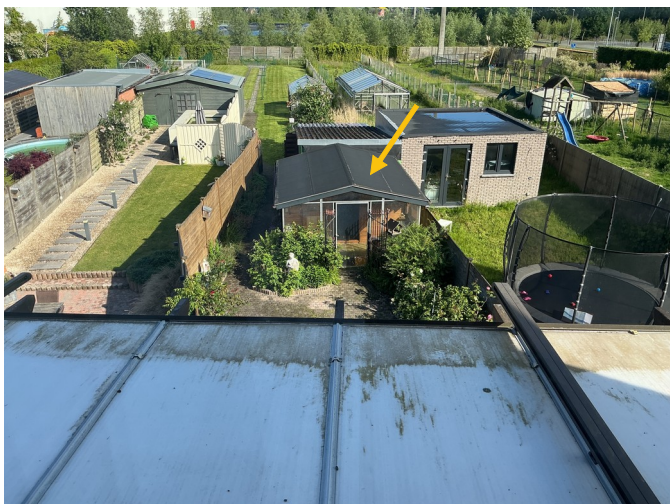
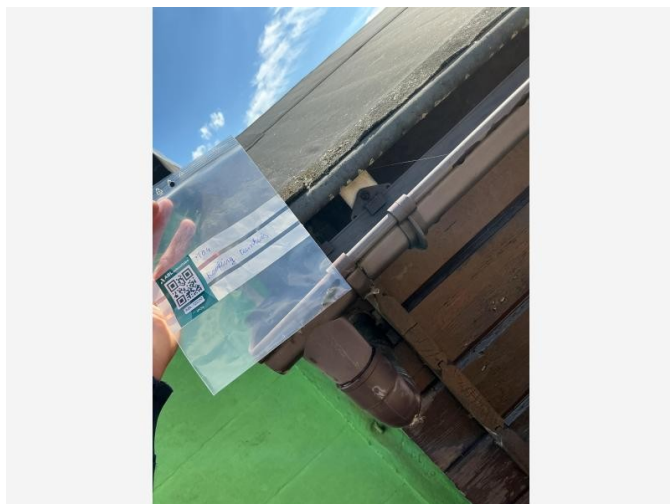
Fiche 12: Dakbedekking tuinhuis Roofing

Geen asbest

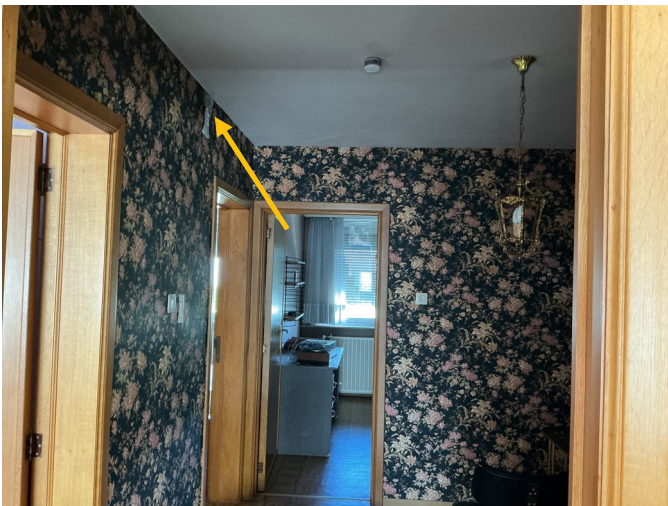
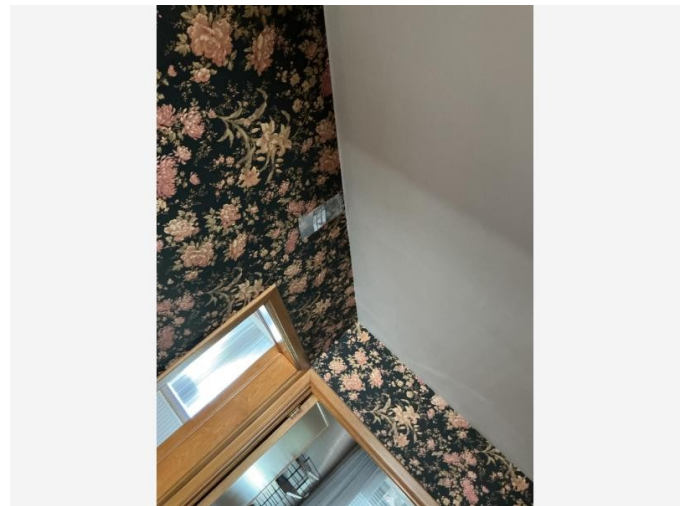
Fiche 13: Pleisterwerk plafonds

Geen asbest

Beschrijving	Pleisterwerk plafonds
Omgeving	Binnen
Primaire drager	Plafond
Bindmiddel van materiaal	Gips - kalk
Gebondenheid op basis van bindmiddel	Niet-hechtgebonden
Hoeveelheid (oppervlakte - dikte - aantal)	• 120,00 m ² - 1,00 cm - 1 stuk
Totaal volume	1,20 m ³
Identificatiemethode	Een monstername door de asbestdeskundige met laboanalyse door een asbestlabo.
Destructieve handeling voor identificatie	Nee
Opmerking	<p>De hoeveelheid betreft een schatting</p> <p>Het materiaal werd bemonsterd op de volgende locaties: living, Traphal, keuken</p> <p>Het materiaal op volgende verplichte locatie werd niet bemonsterd wegens: stooklokaal bevat geen pleisterwerk</p>
